UNIVERSIDAD CÉSAR VALLEJO

FACULTAD DE INGENIERÍA Y ARQUITECTURA
ESCUELA PROFESIONAL DE INGENIERÍA CIVIL

Evaluación superficial del pavimento flexible mediante los métodos PCI, VIZIR y MTC en la Ruta Nacional PE-1N Km: 437-440, Chimbote, 2022.

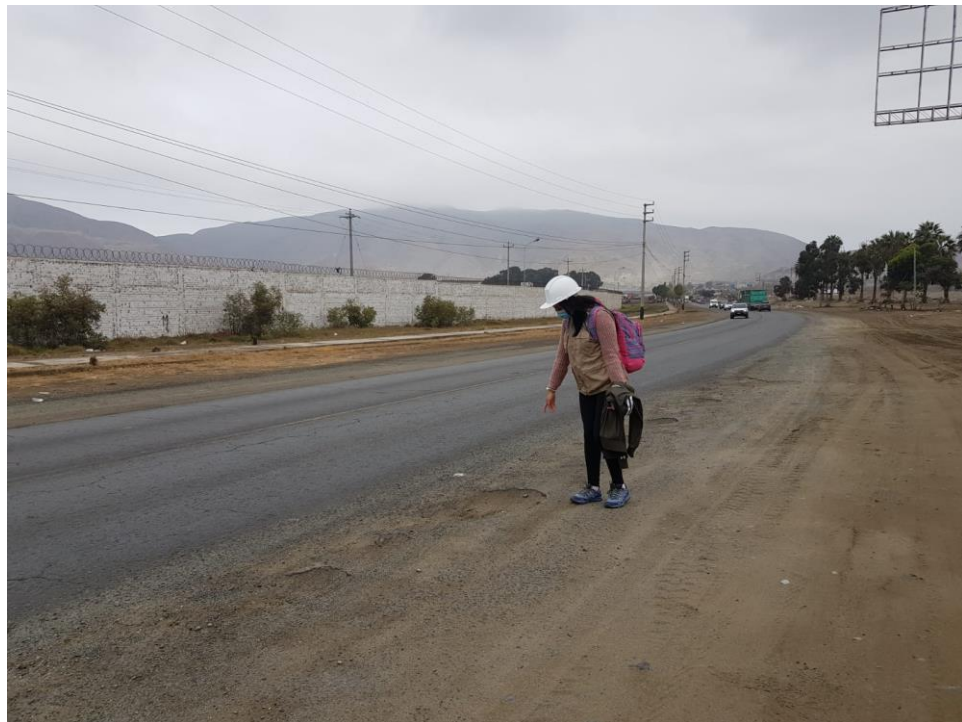
Figura 55. *Erosión de las bermas en el carril derecho*

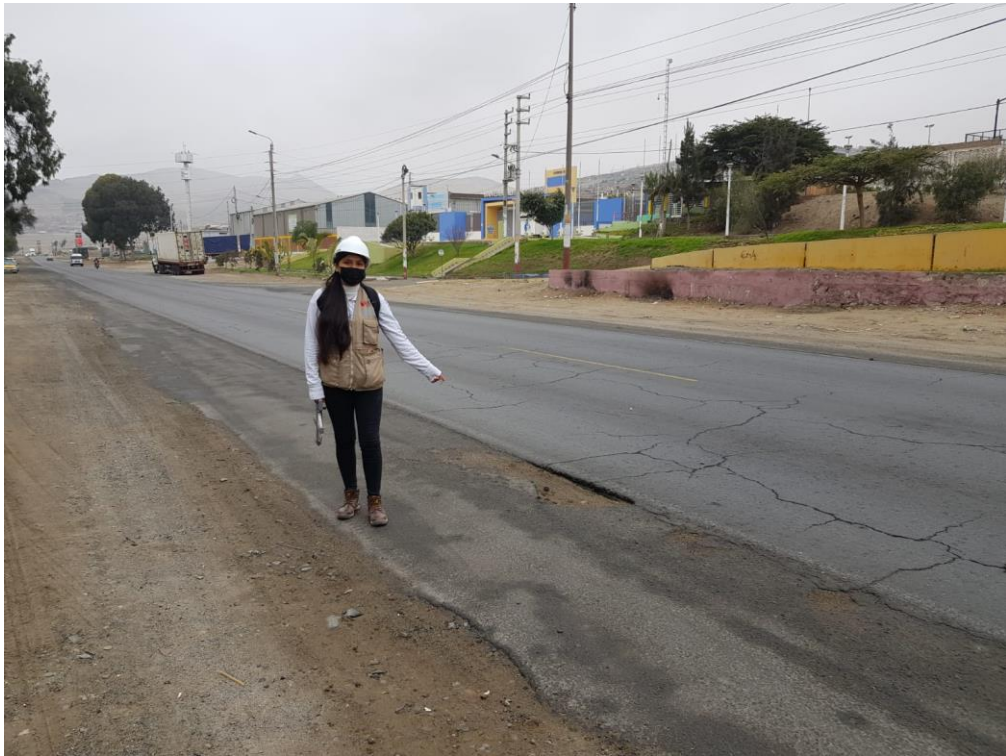
Figura 56. *Huecos y grietas de borde en el carril izquierdo*

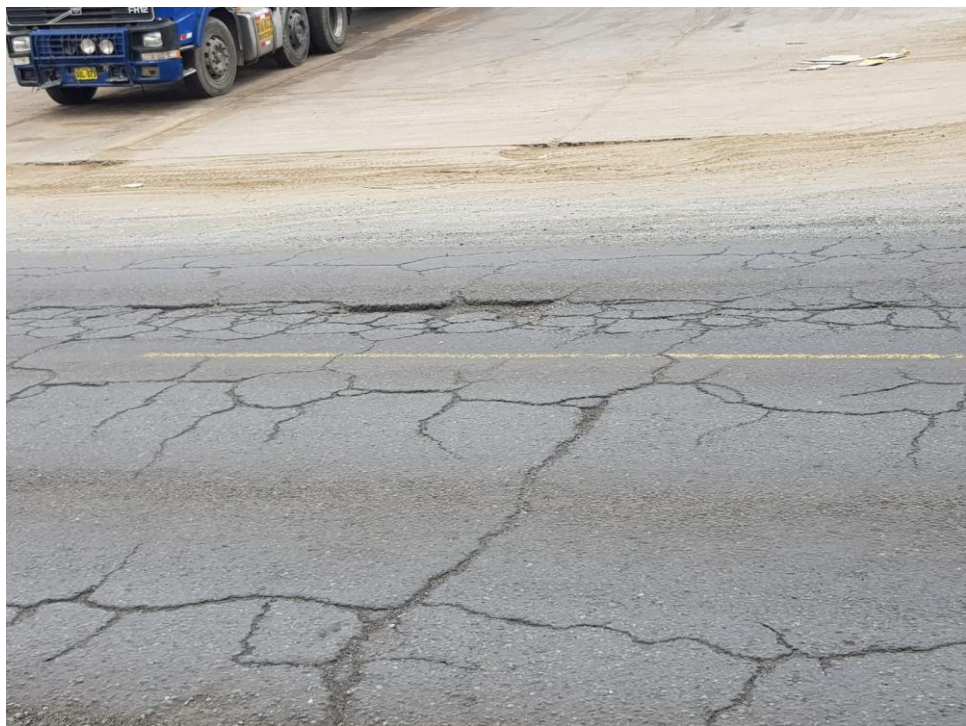
Figura 57. *Agrietamiento en bloque severidad alta*

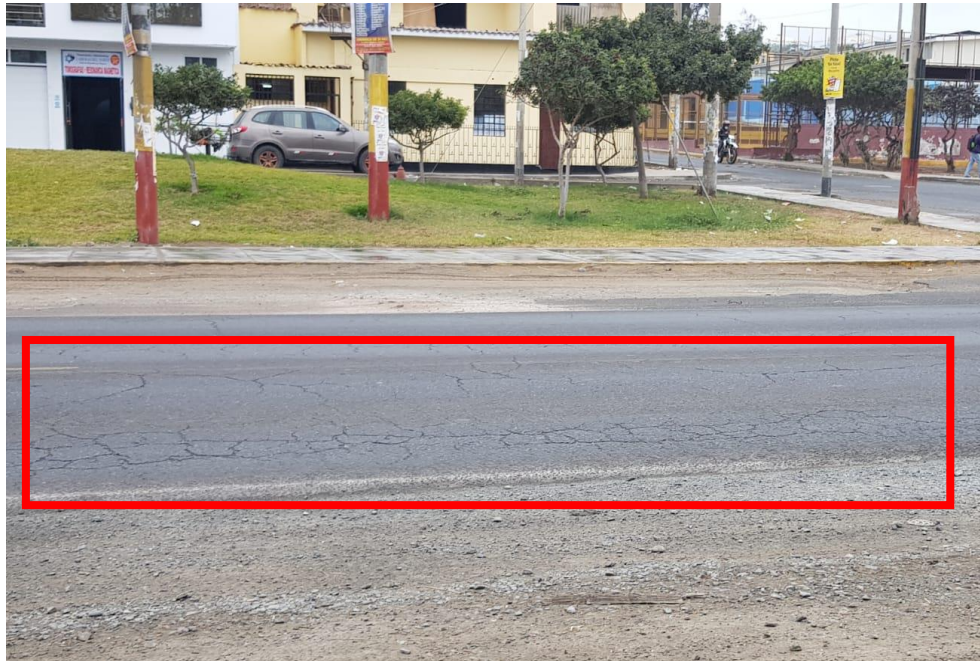
Figura 58. *Piel de cocodrilo*

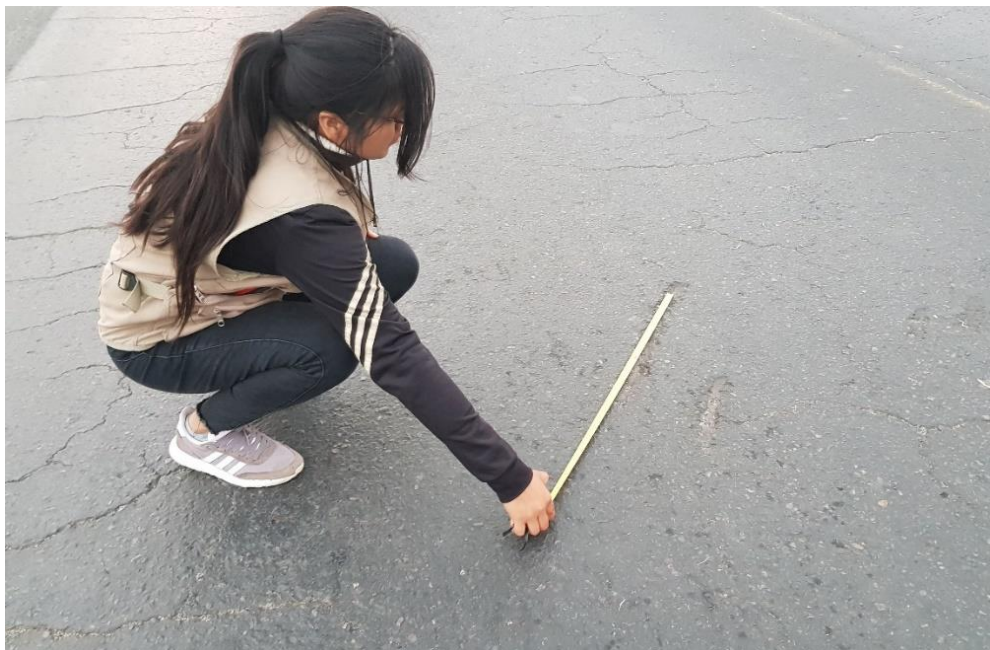
Figura 59. *Huecos de severidad leve*

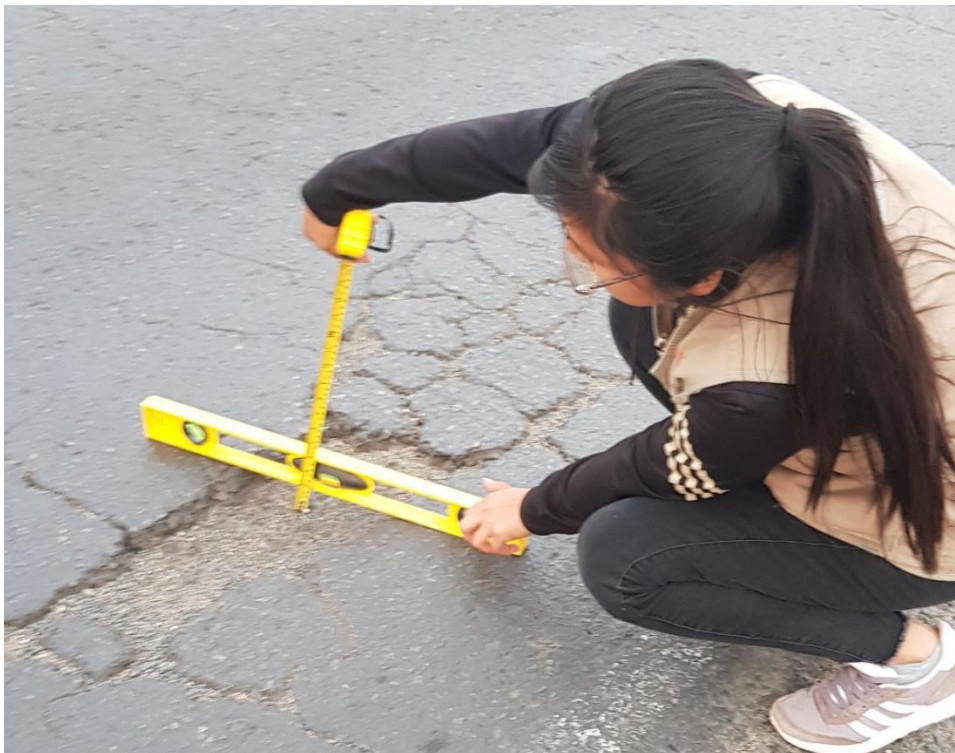
Figura 60. *Hueco y piel de cocodrilo severidad alta*

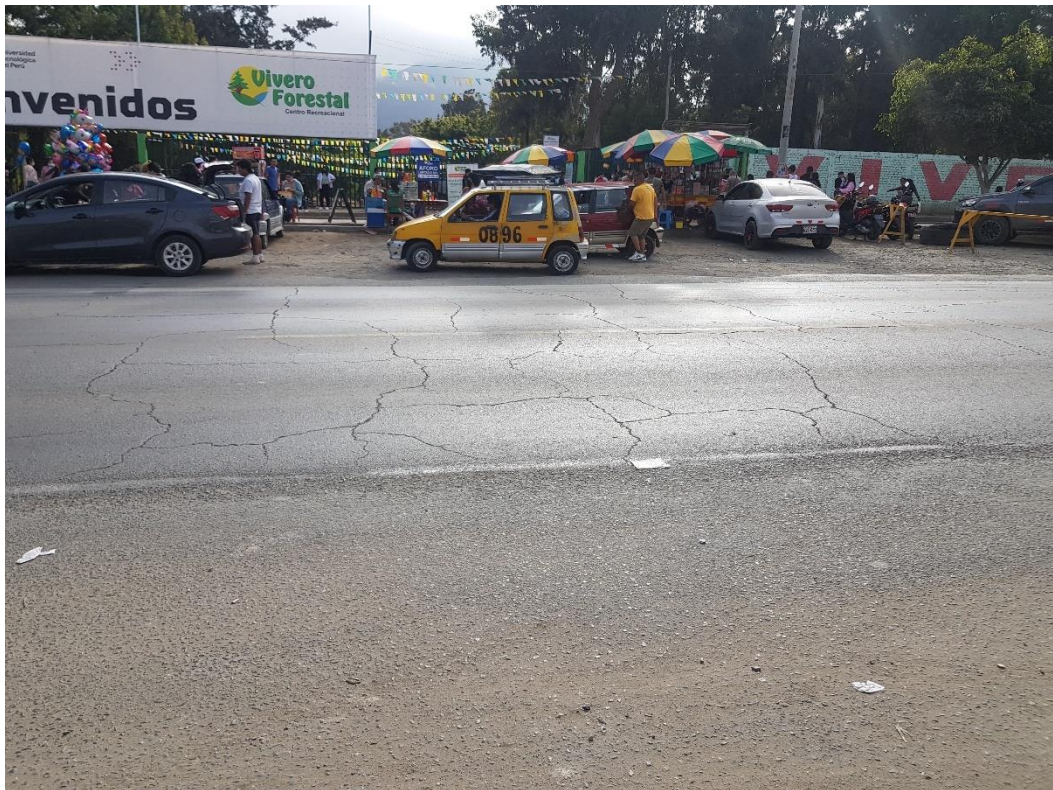
Figura 63. *Agrietamiento en bloque severidad media*
