**UNIVERSIDAD CÉSAR VALLEJO**

**Conservación de la Arquitectura y Ornato Público en el Casco  
Antiguo de la Ciudad de Yurimaguas**

TESIS PARA OBTENER EL TÍTULO PROFESIONAL DE:  
Arquitecto

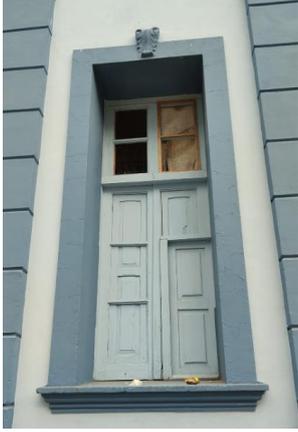
Observación: La puerta es de madera, esta ha sido cambiada por una nueva en el paso del tiempo. Las ventanas mantienen dos aspectos en la fachada principal se aplican ventanas con madera y vidrio, mientras en la fachada lateral existen ventanas de pura madera.
Estado de conservación

Observación: El estado de conservación se encuentra en un estado regular, ya que se observan factodes que deteriorana la edificación como la pintura y la extracción de ciertos aspectos estructurales

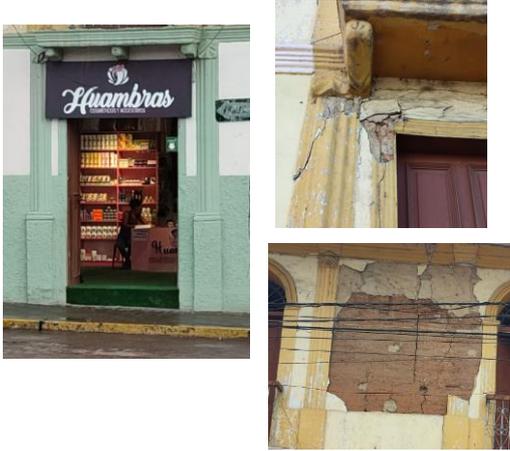
<p>Observación: Mantiene un estado pesimo en su mayoría, de las cuales muchas de esta spuertas no han tenido un mantenimiento optimo,</p>
Estado de conservación

<p>Observación: en su mayor parte presentan rajaduras, grietas, problemas estructurales, pero sinenvargo en las areas para comercio es todo lo contrario.</p>

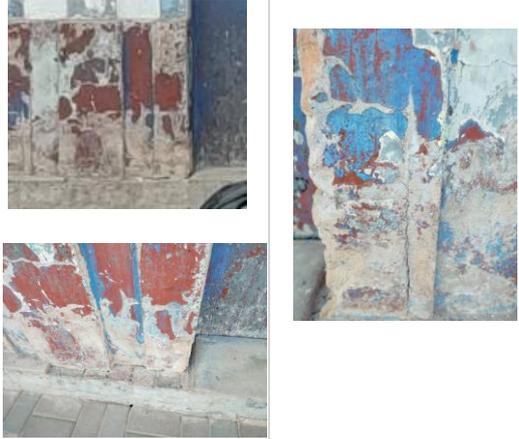
Observación: Mantiene un estado pesimo en su totalidad, persiviendo el color azul totalmente emvejecido.
Estado de conservación

Observación: en su totalidad presentan rajaduras, grietas, problemas estructurales, humedad, entre otras

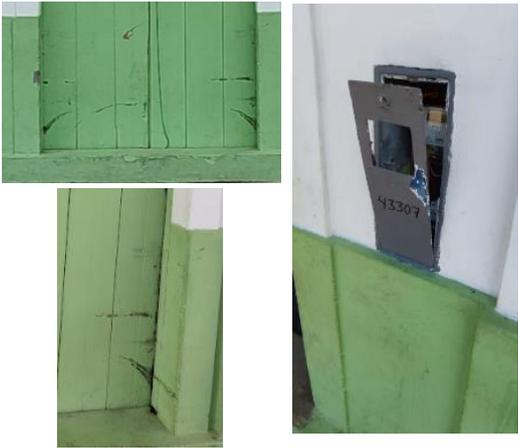
<p>Observación: La puerta es de madera, esta mantiene su antigüedad y originalidad.</p>
Estado de conservación

<p>Observación: El estado de conservación se encuentra en un estado regular, ya que se observan factores que deterioran la edificación como la pintura y el mal estado del medidor</p>

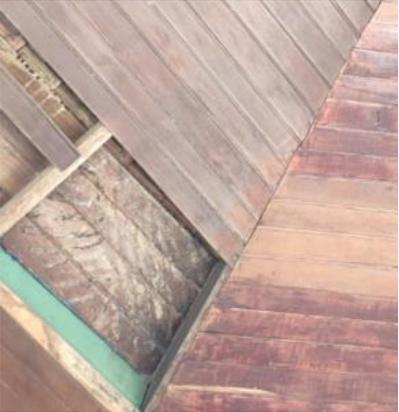
Observación: Mantiene un estado regular, de las cuales se observa uso de madera y tejas como material predominante.
Estado de conservación

Observación: El estado de conservación se encuentra en un estado bueno, ya que se observan factodes que deteriorana la edificación como la flata de algunas maderas que son parte de la cubierta.

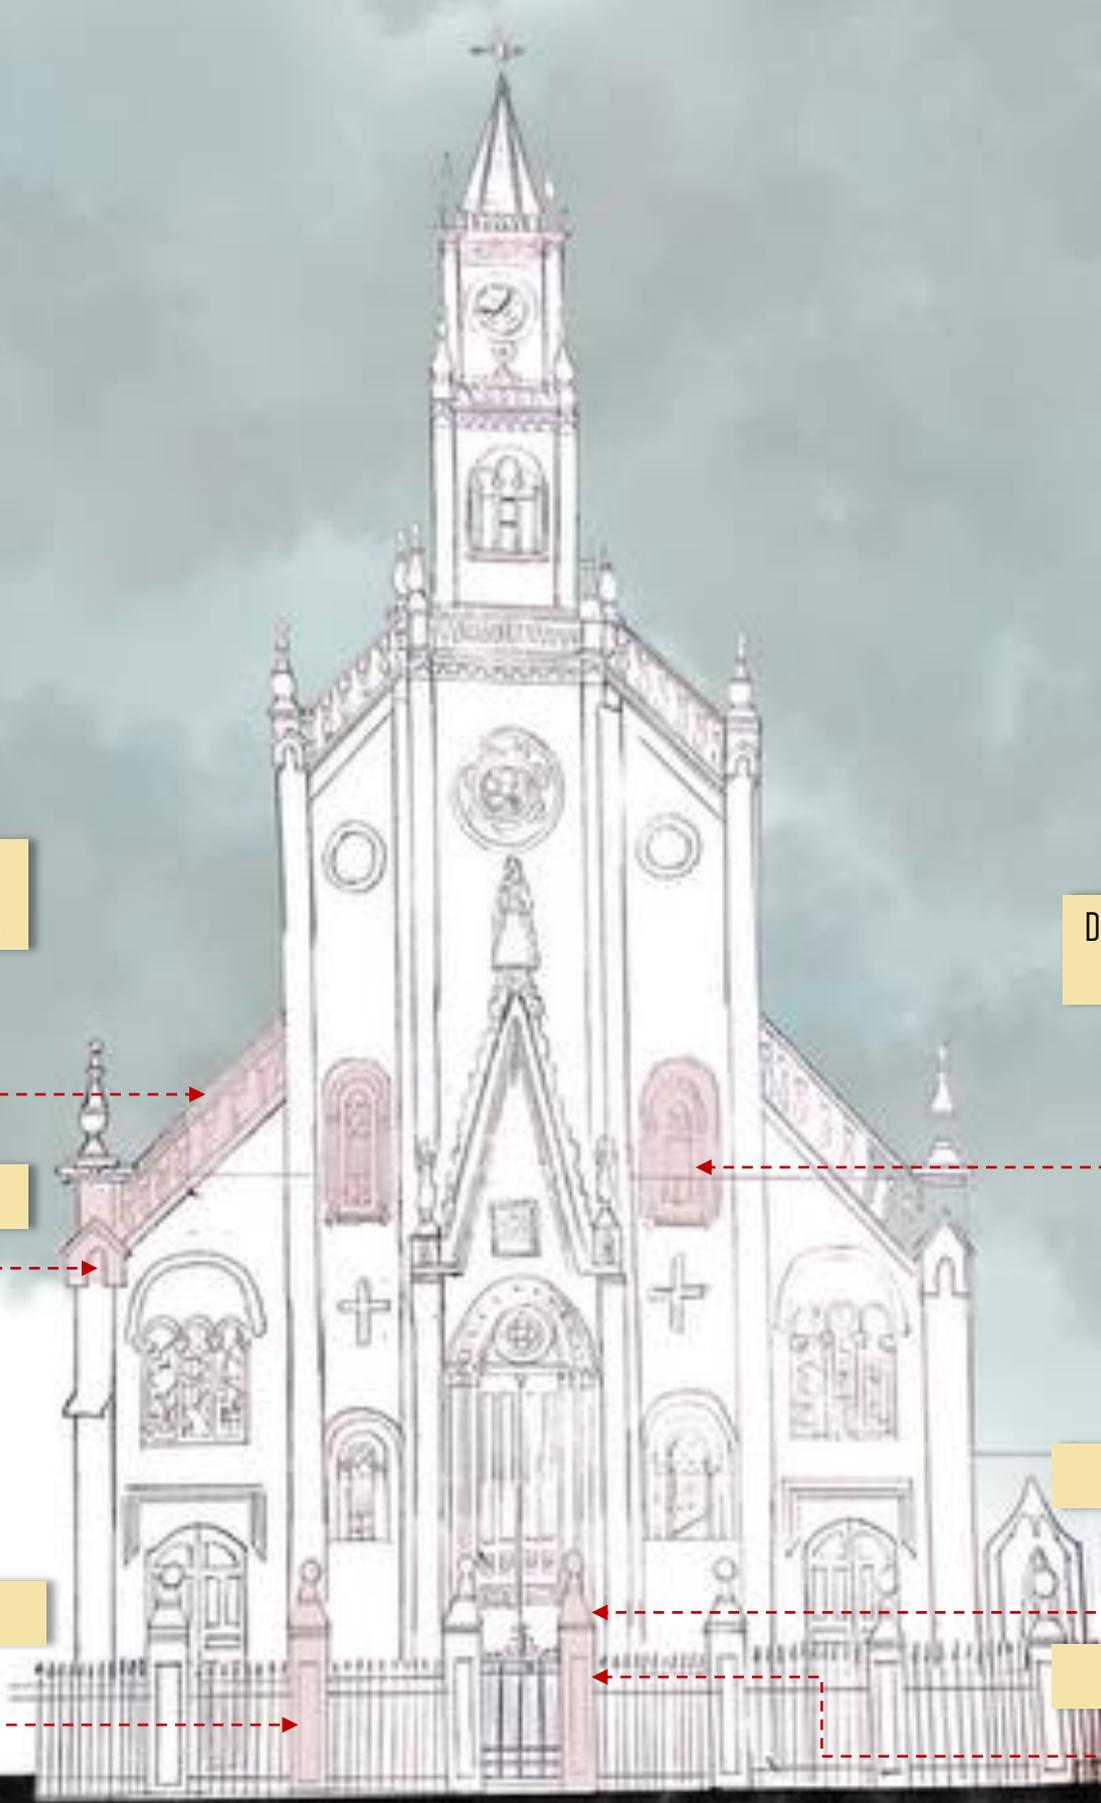
# CATEDRAL VIRGEN DE LAS NIEVES

GRIETAS

HUMEDAD

FISURAS

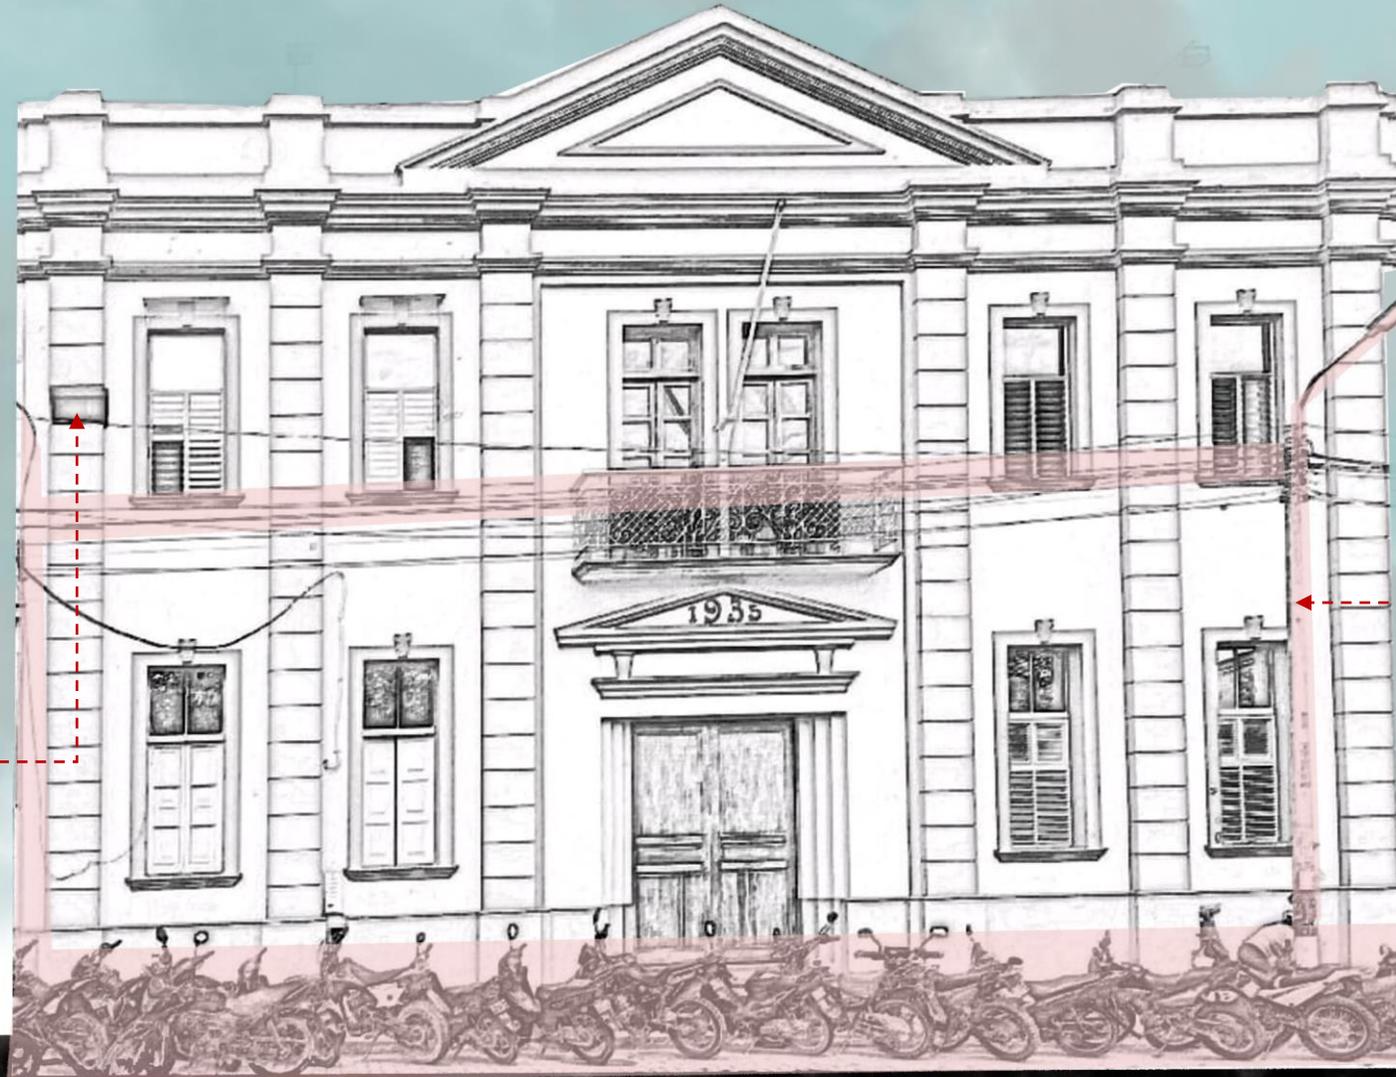
# EX COLEGIO JAUREGUI (2)

DESGASTE  
ESTRUCTURAL

SUCIEDAD

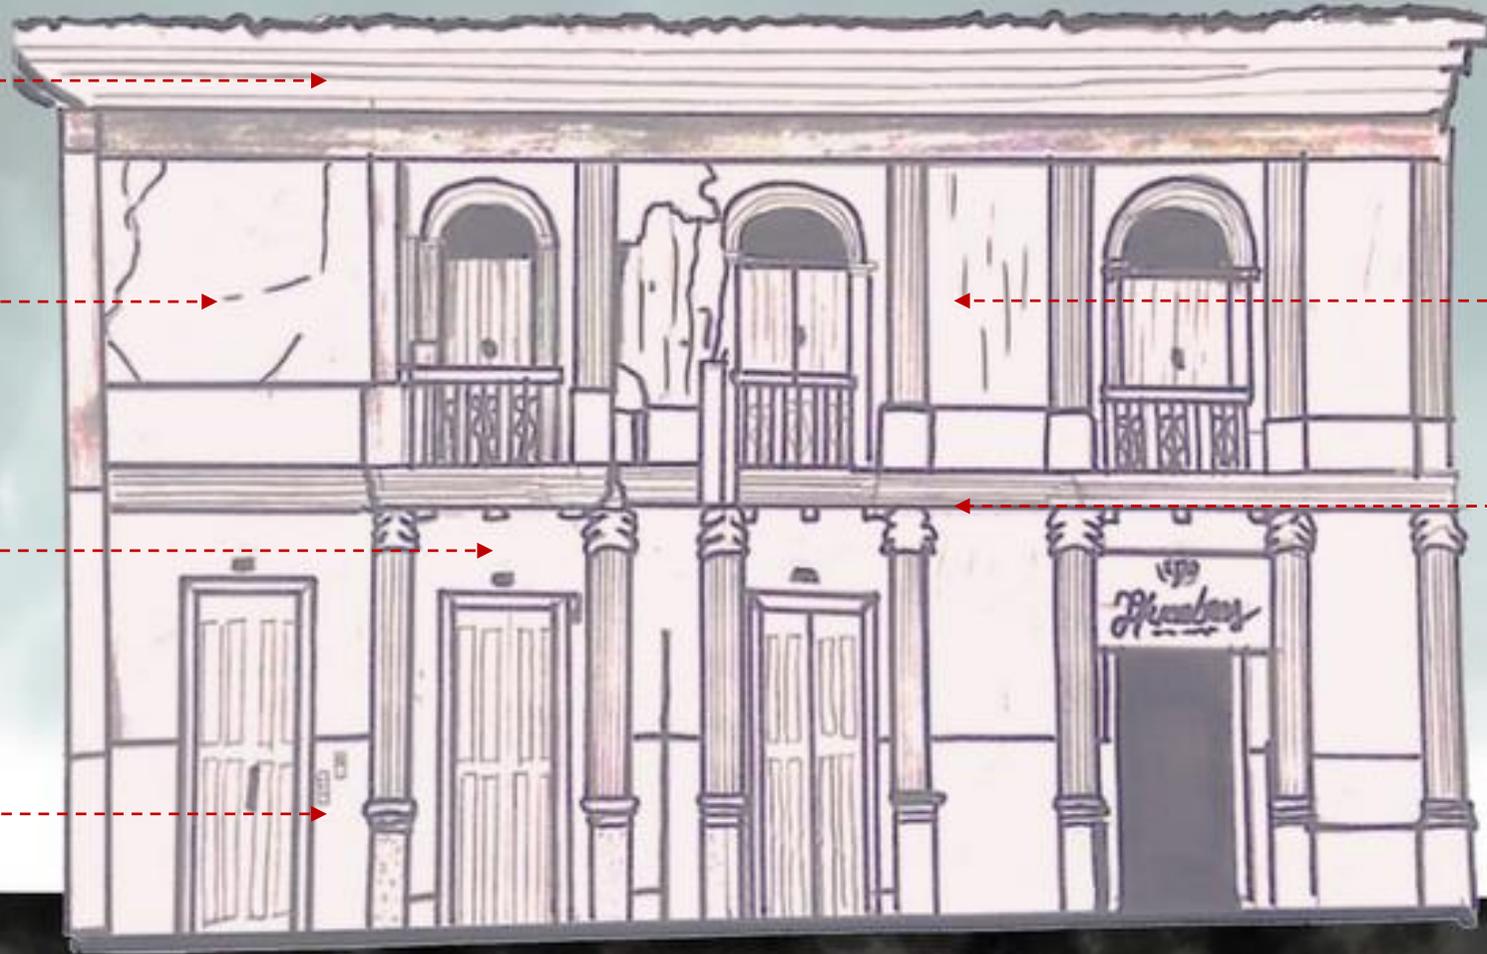
# HUAMBRAS (4)

GRIETAS

DESGASTE DE PINTURA

HUMEDAD

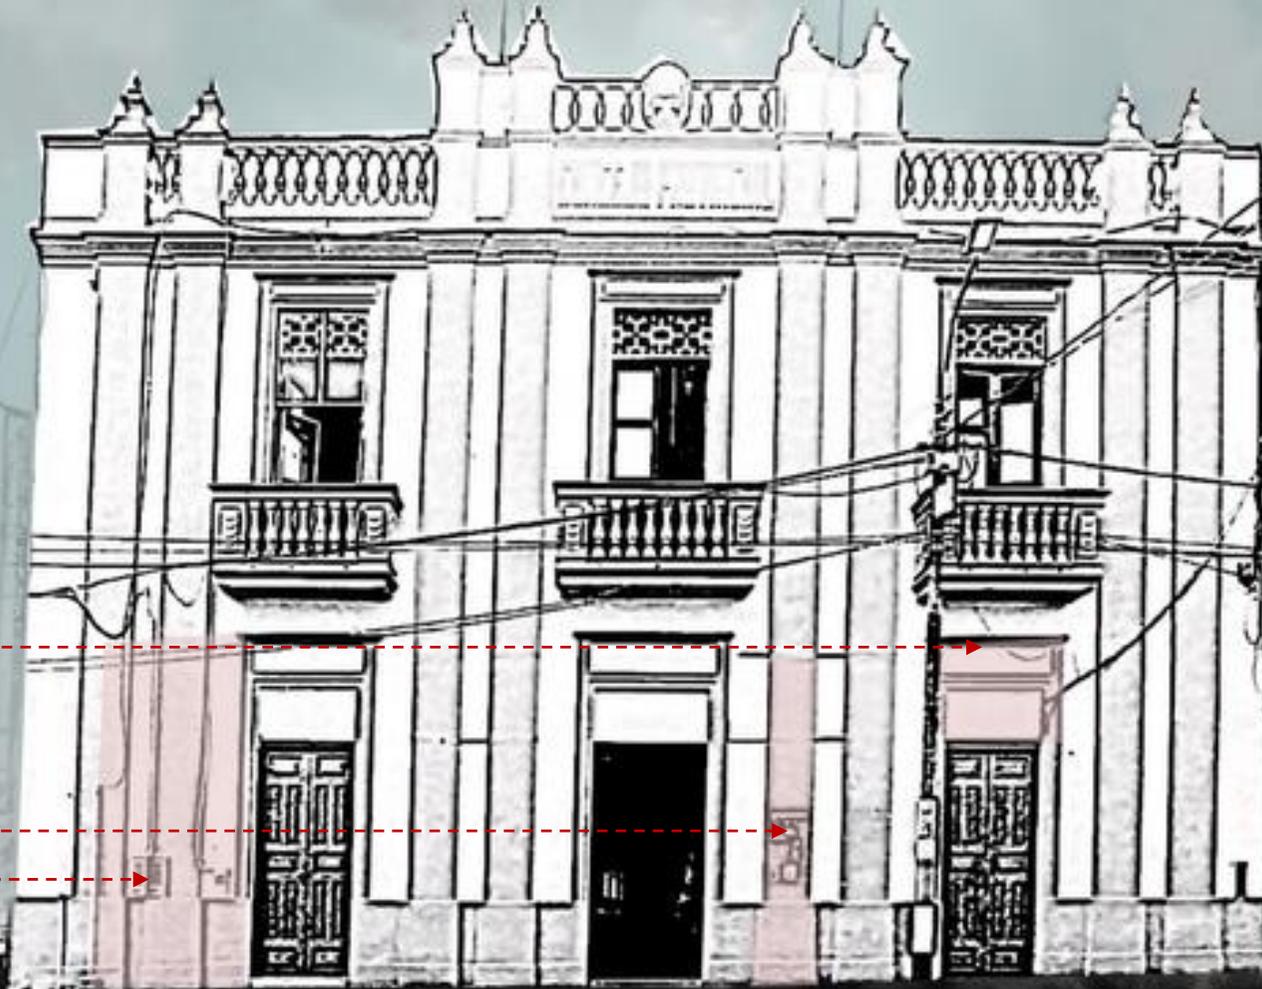
(6)

DESGASTE DE  
PINTURA

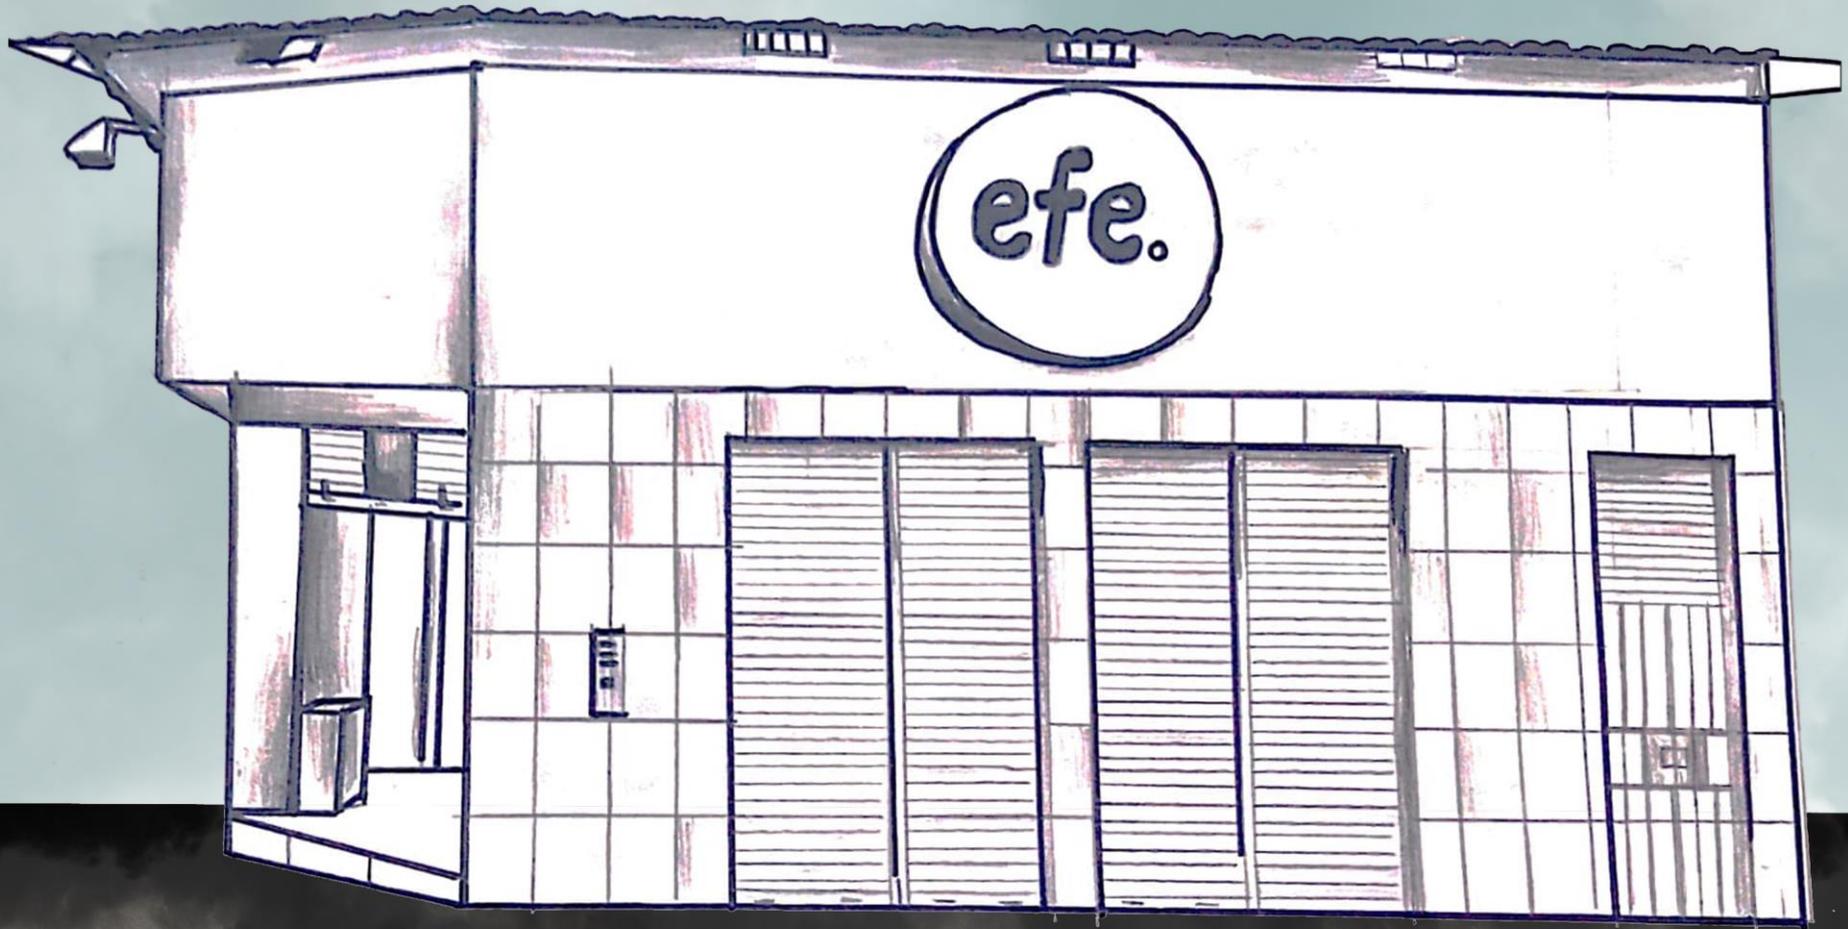
# TIENDAS EFE (8)

LA EDIFICACIÓN Nº 8, NO CUENTA CON GRIETAS NI FISURAS, LA PINTURA, LAS PUERTAS Y VENTAS, ESTÁ EN UN BUEN ESTADO

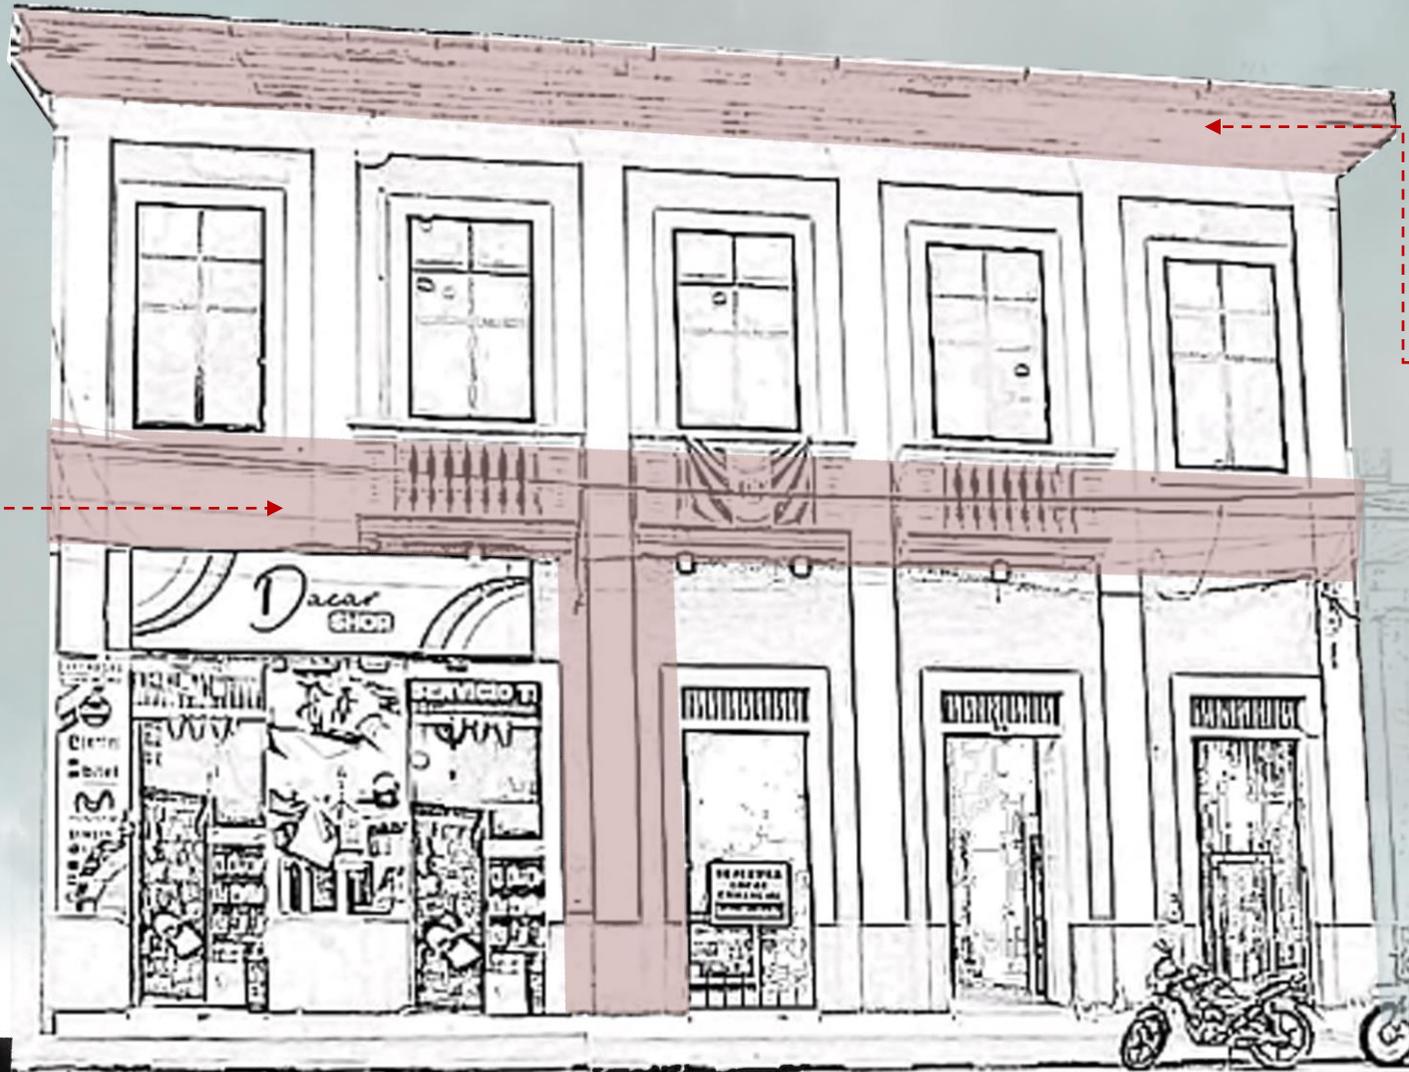
# JC' SYSTEM (9)

DESGASTE  
ESTRUCTURAL

HUMEDAD

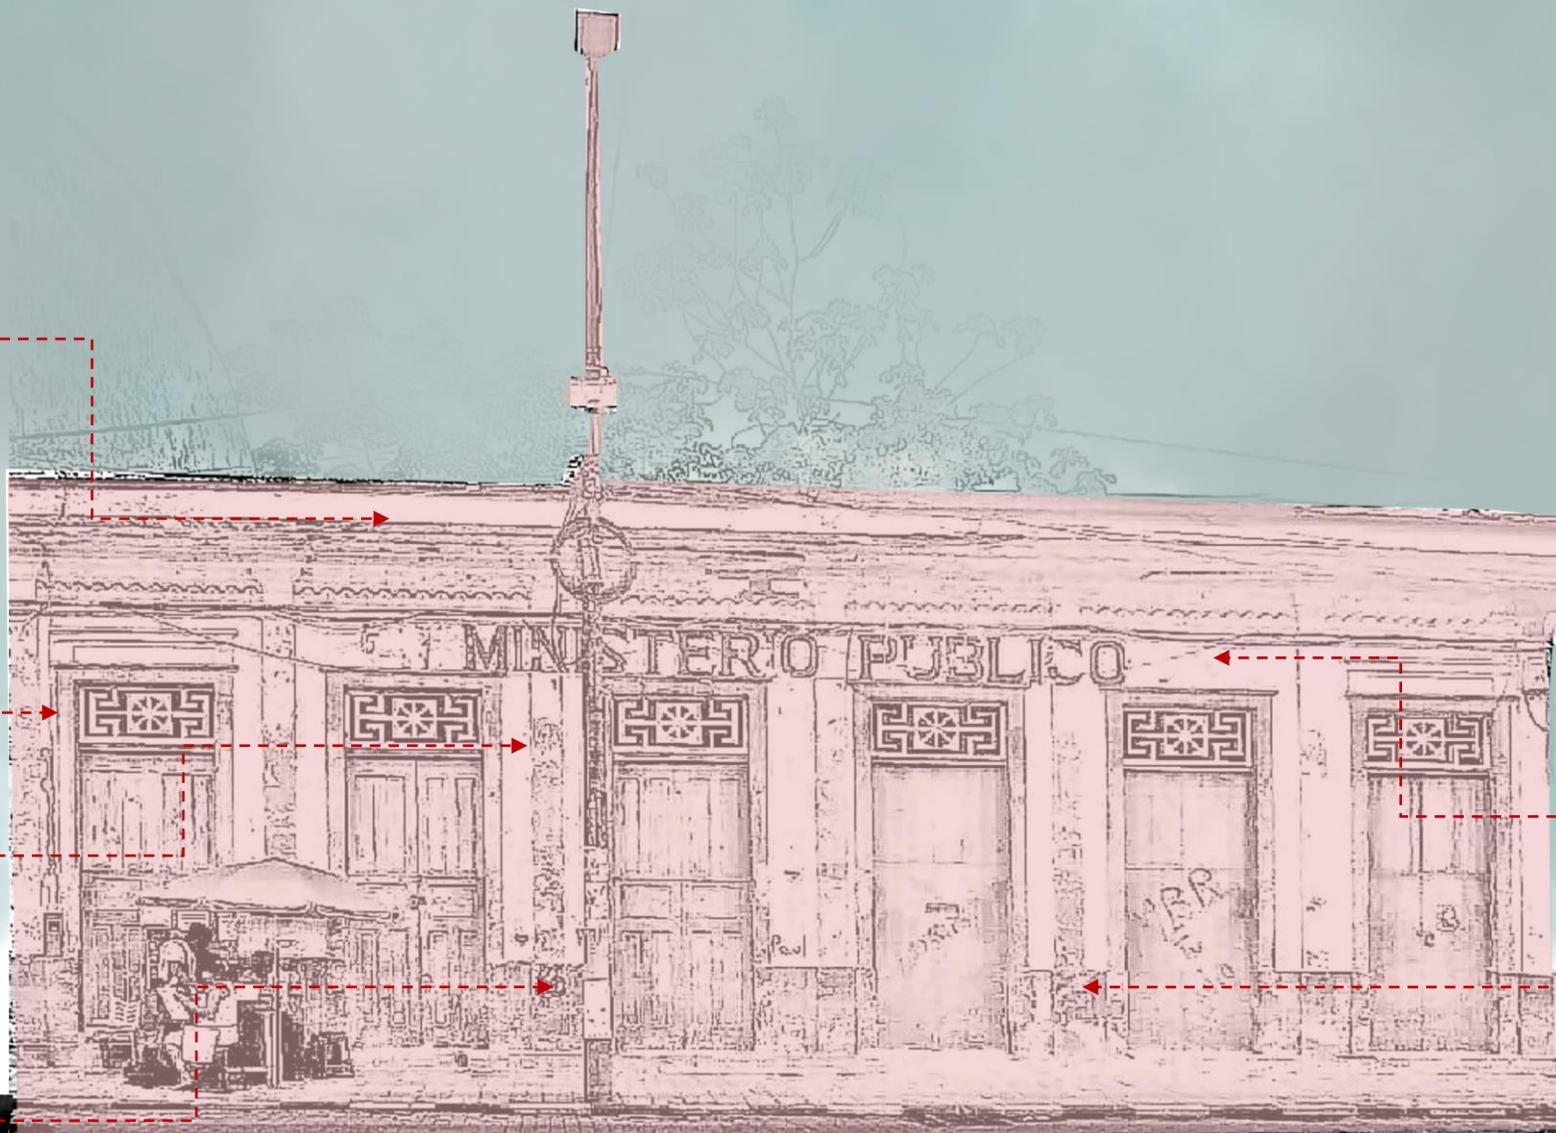
# MINISTERIO PÚBLICO (10)

SUCIEDAD

FISURAS

GRIETAS

DESGASTE DE PINTURA

HUMEDAD

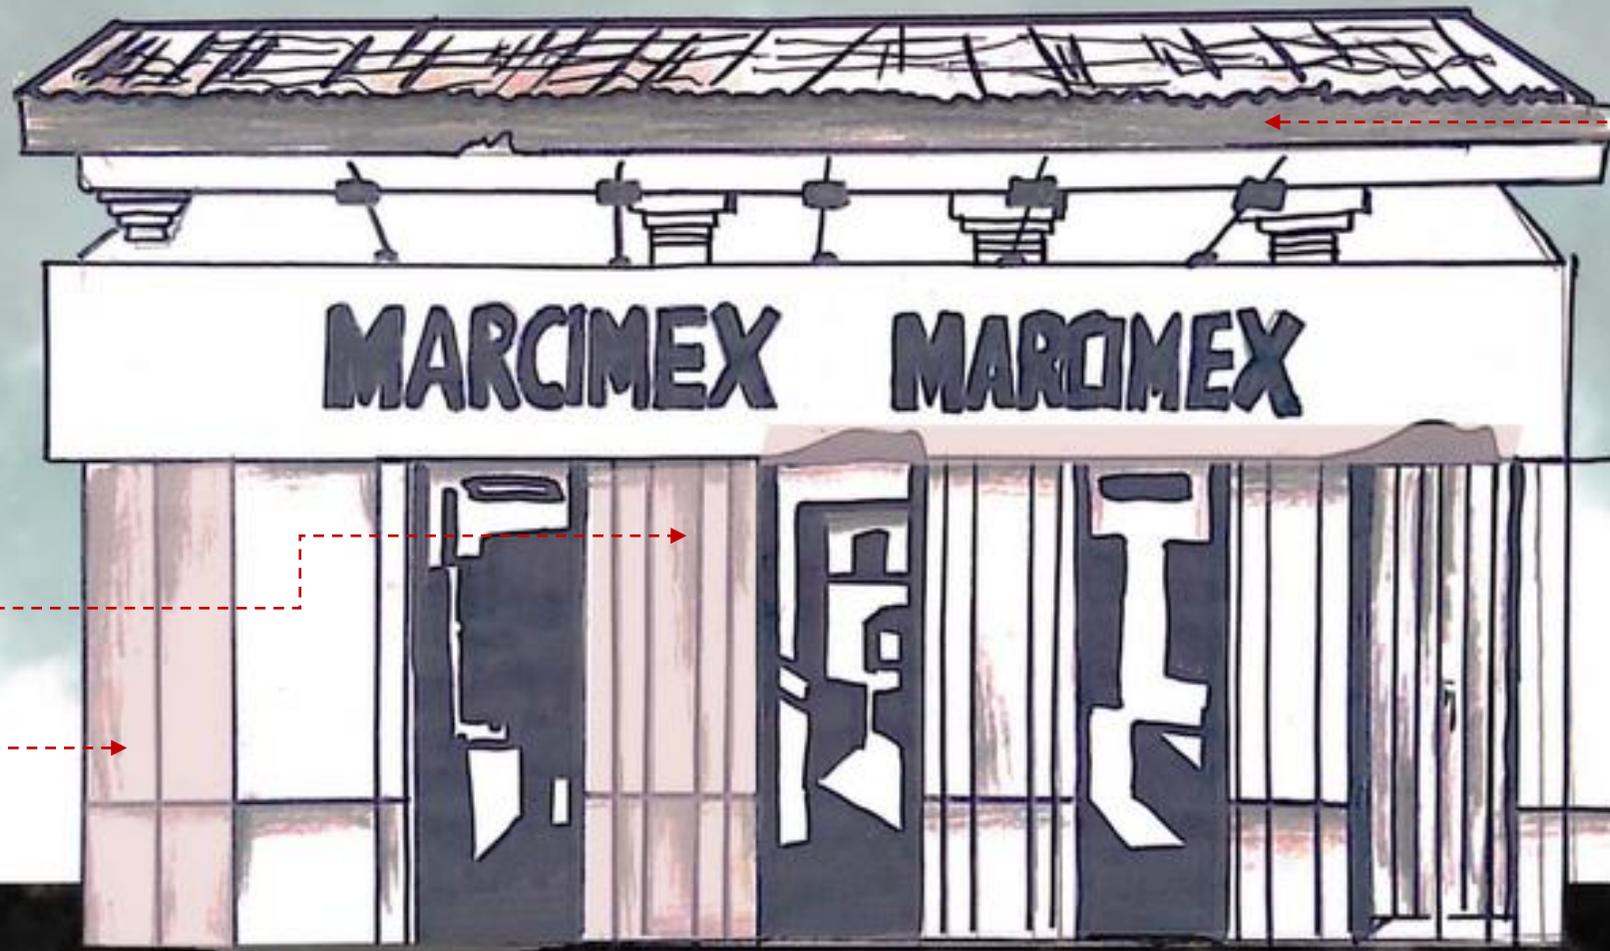
# TIENDA MARCIMEX (1 1)

SUCIEDAD

DESGASTE DE PINTURA

FISURAS

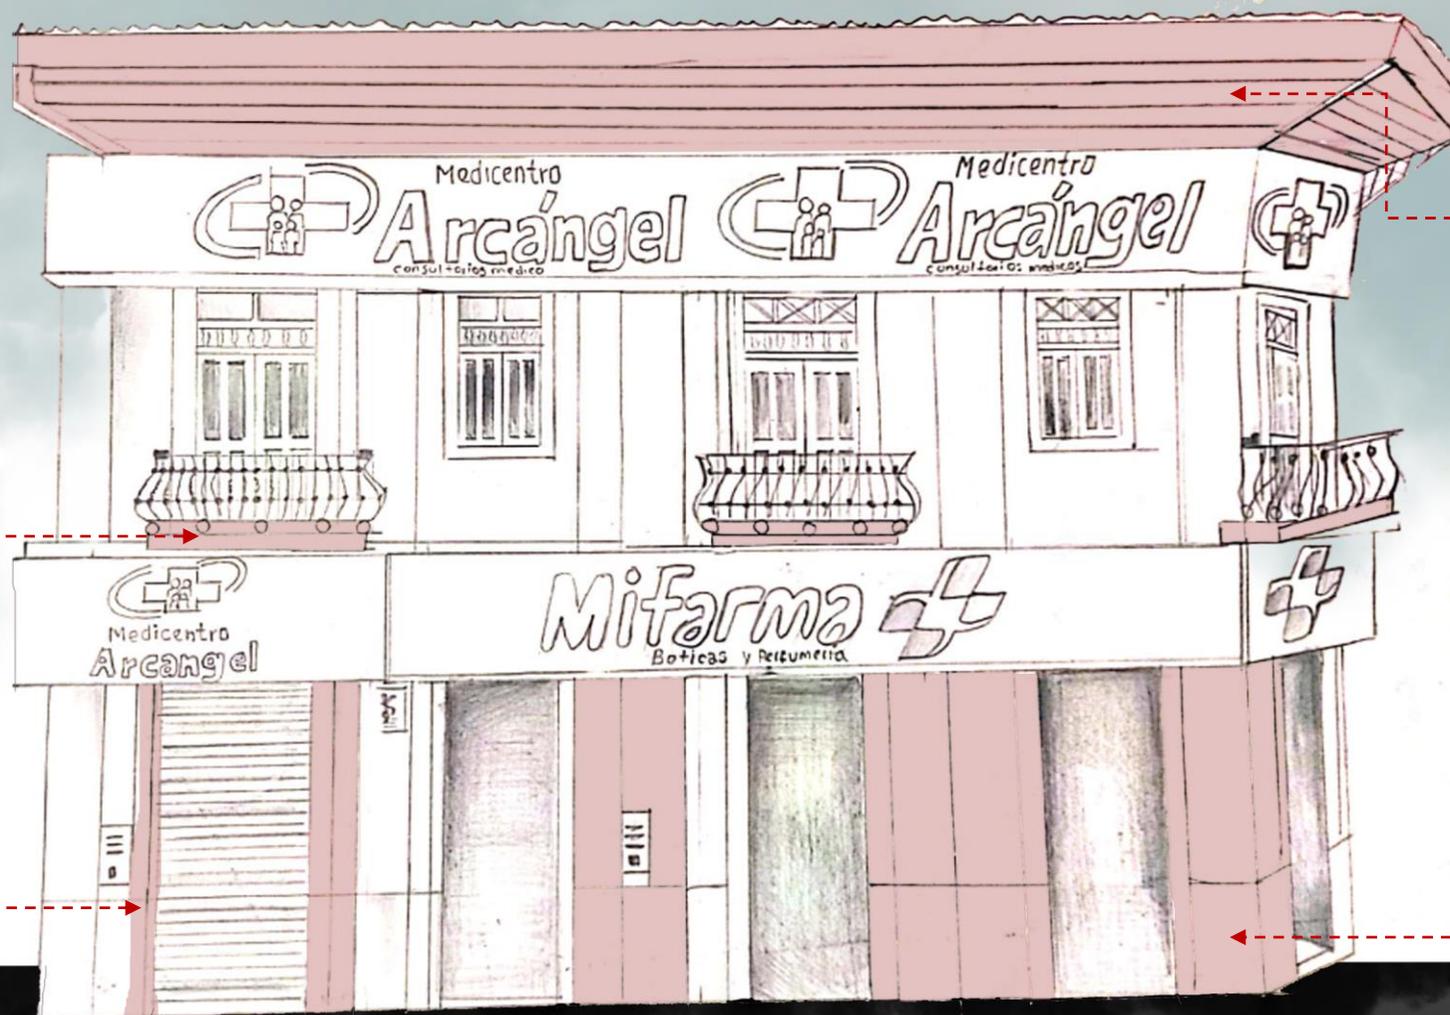
# MIFARMA (12)

SUCIEDAD

HUMEDAD

GRIETAS

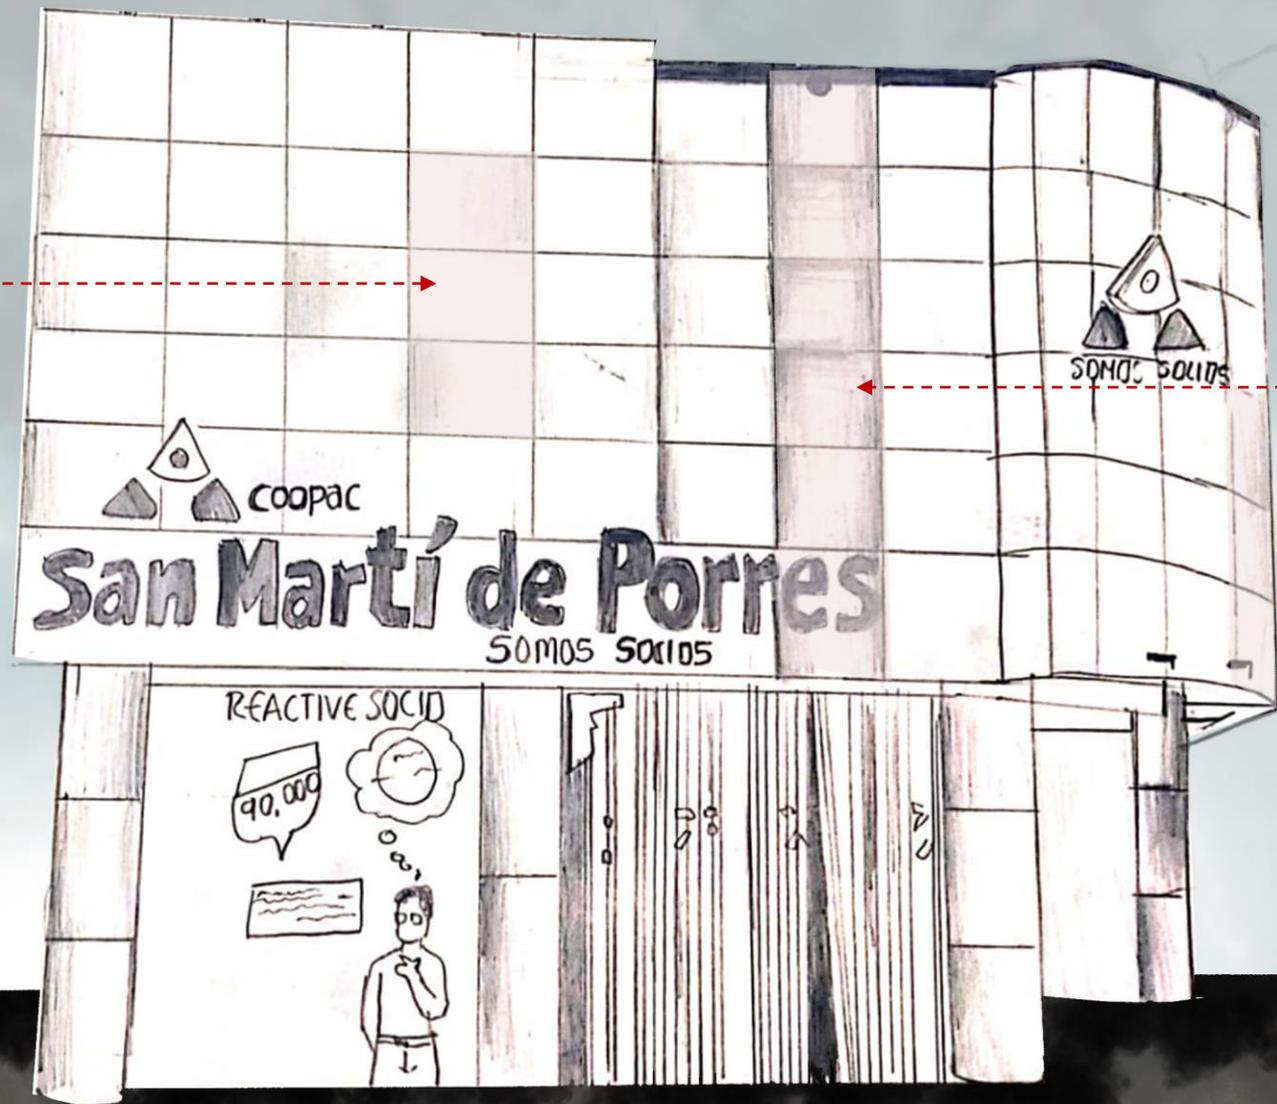
# COOPERATIVA SAN MARTÍN (13)

SUCIEDAD

HUMEDAD

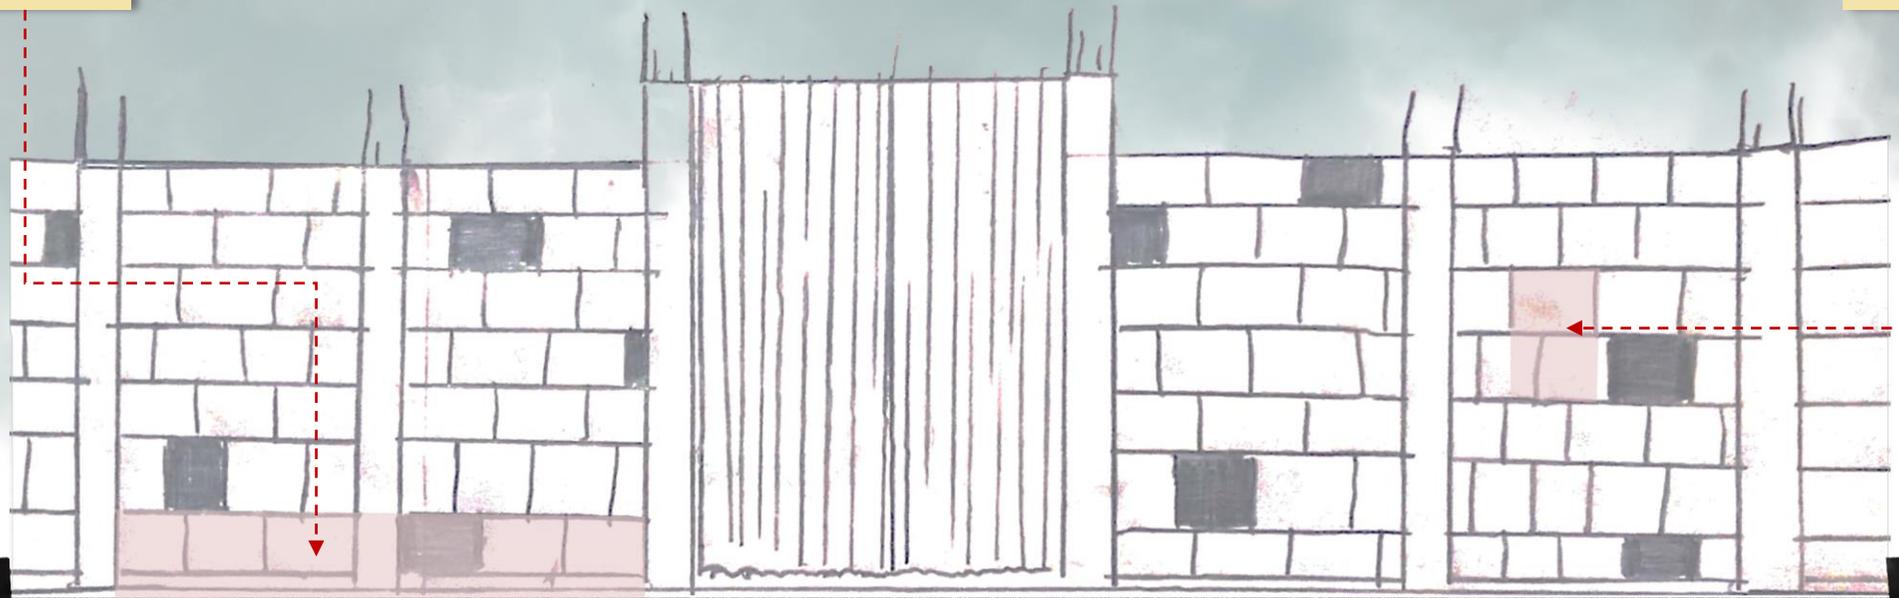
# EDIFICACIÓN INEXSITENTE 2 (14)

HUMEDAD

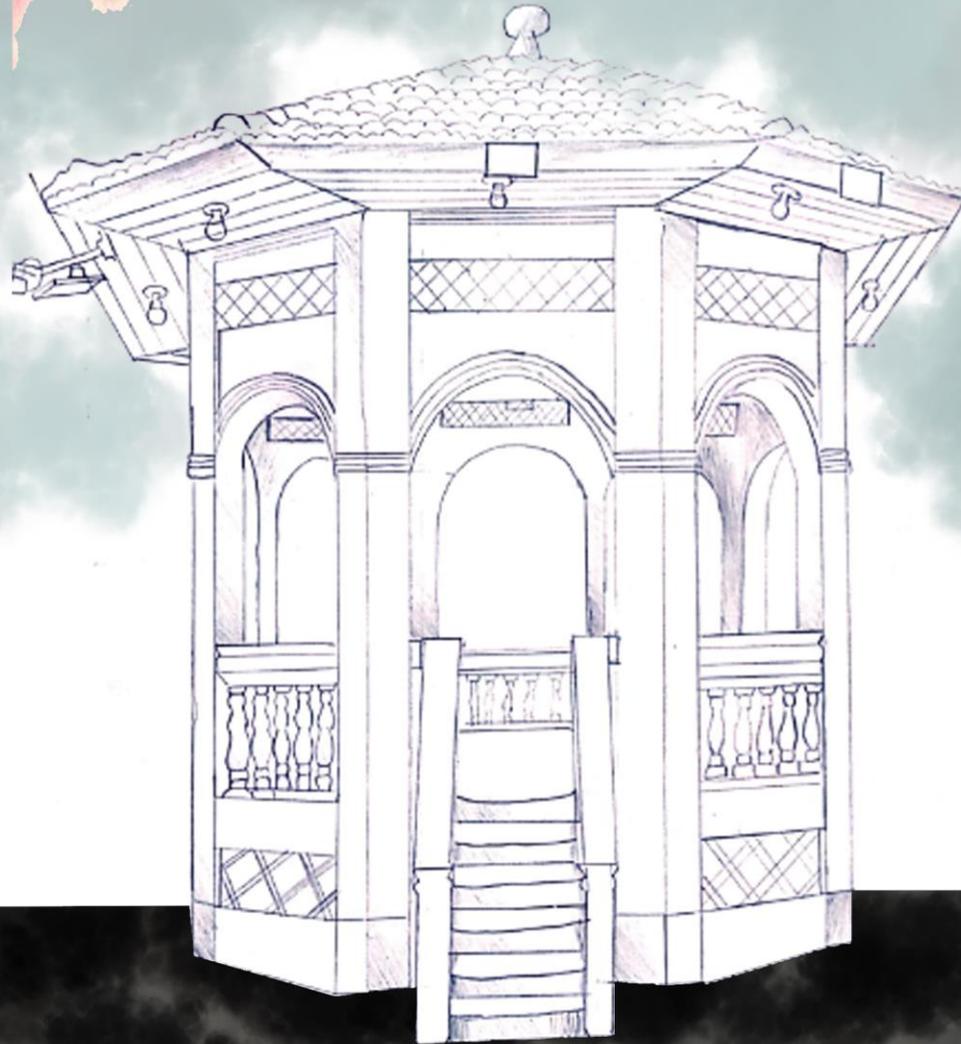
# GLORIETA (17)

LA EDIFICACIÓN Nº 17, CUENTA CON UN ESTADO DE CONSERVACIÓN BUENO DEBIDO A QUE LE REALIZAN MANTENIMIENTO CADA AÑO
