UNIVERSIDAD CÉSAR VALLEJO

Estudio Comparativo del Método PCI, VIZIR y MTC en la Evaluación Superficial del Pavimento Flexible, Urb. Buenos Aires 1Era Etapa, Nuevo Chimbote -2022.

TESIS PARA OBTENER EL TÍTULO PROFESIONAL DE:

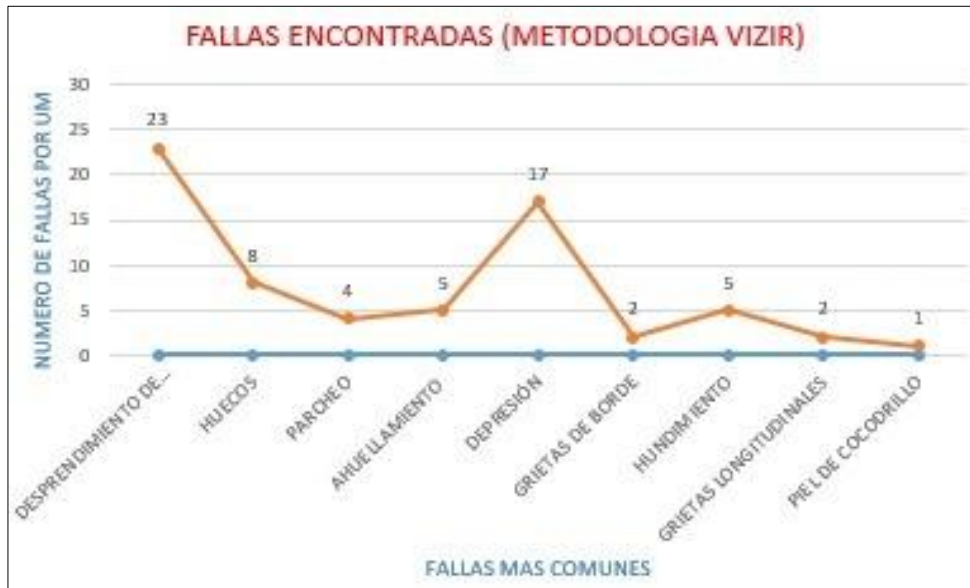
Figura 14. Falla representativa encontradas en las 30 unidades de muestra del VIZIR - Fuente: Elaboración propia (2022)

En la Figura 14, se observa que la falla más representativa en la evaluación de la pavimentación es del desprendimiento de agregados, la cual se encontró en 23 de las 30 unidades de muestras evaluadas.

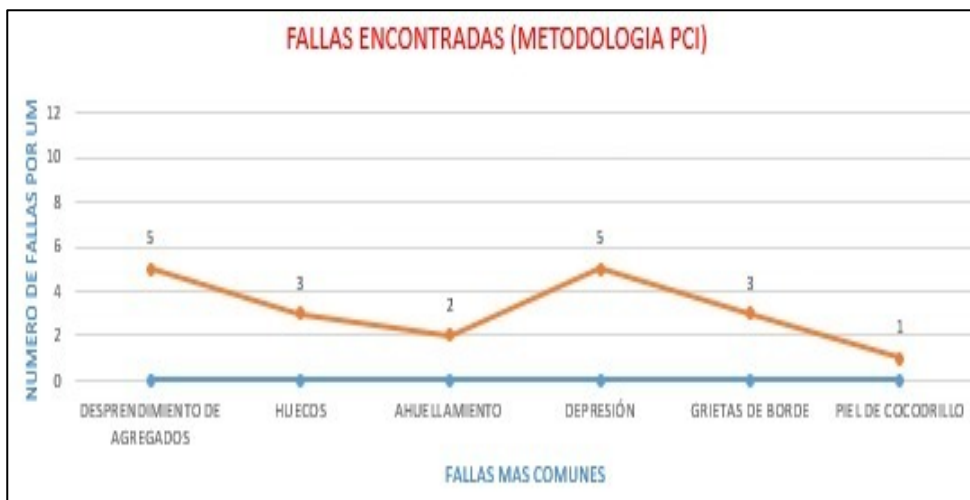
Figura 15. Falla representativa encontradas en las 13 unidades de muestra del PCI - Fuente: Elaboración propia (2022)

En la Figura 15, se observa que la falla más representativa en la evaluación de la pavimentación es del desprendimiento de agregados con 5 unidades de muestra y depresión con 5 unidades de muestra de las 13 unidades de muestras evaluadas.

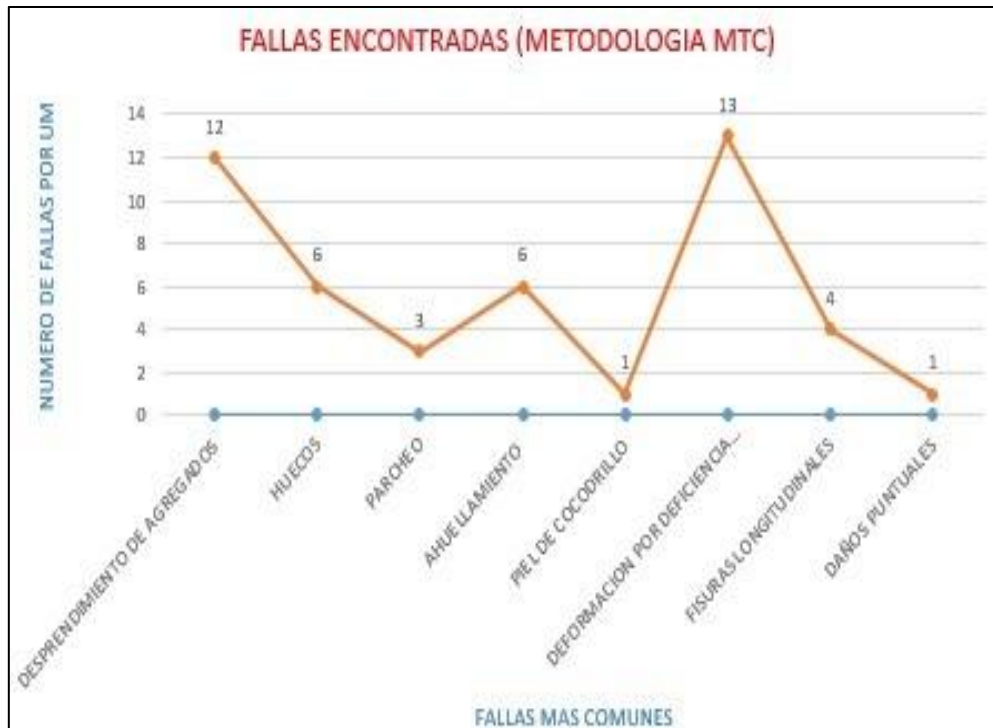
Figura 16. Falla representativa encontradas en las 15 unidades de muestra del MTC - Fuente: Elaboración propia (2022)

En la Figura 16, se observa que la falla más representativa en la evaluación de la pavimentación es de la deformación por deficiencia estructural la cual se encontró en 13 unidades de muestra y desprendimiento de agregados en 12 unidades de muestra, de las 15 unidades de muestras evaluadas.

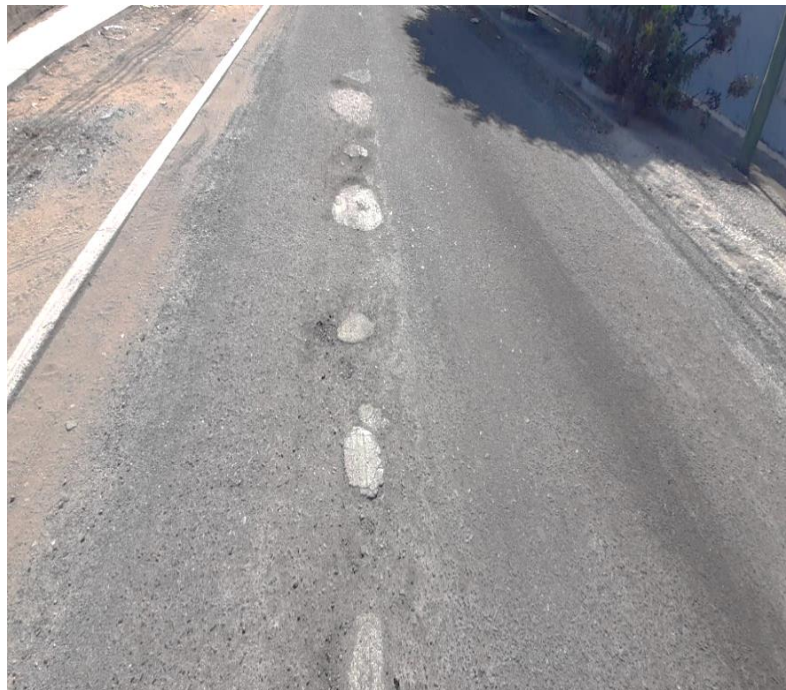
Identificación del tipo de falla en la calzada - Fuente propia (2022).

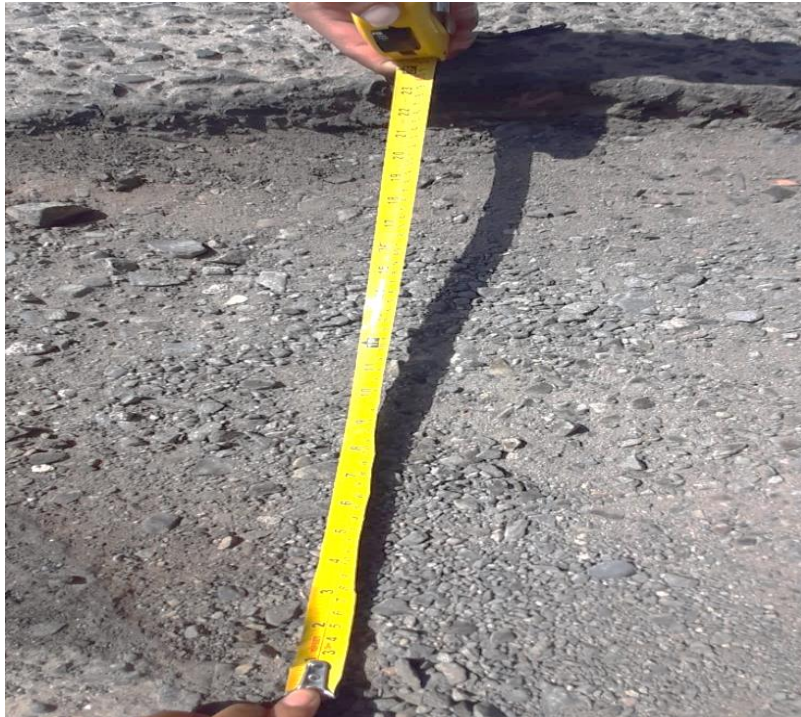
Identificación del tipo de falla en la calzada - fuente propia (2022).

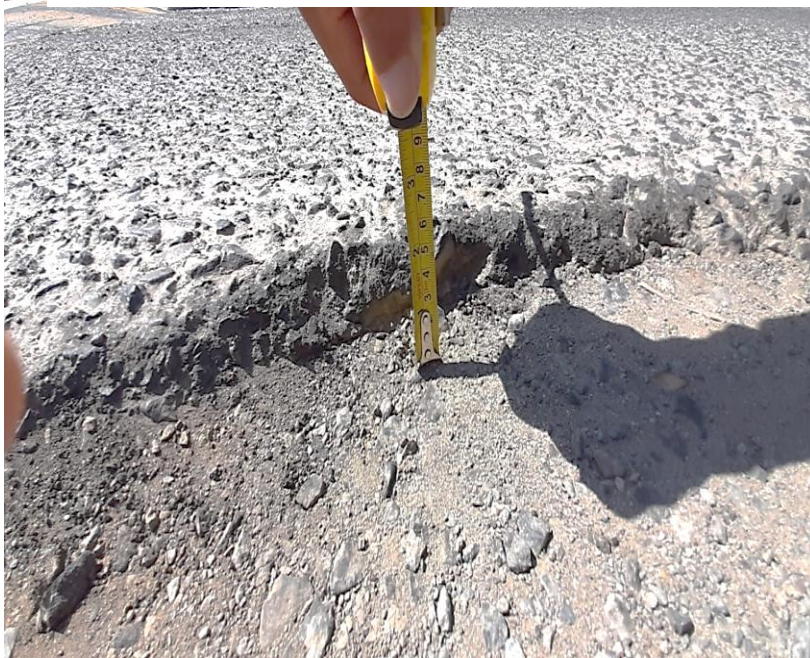
Profundidad de la falla encontrada en la calzada – Fuente propia (2022)

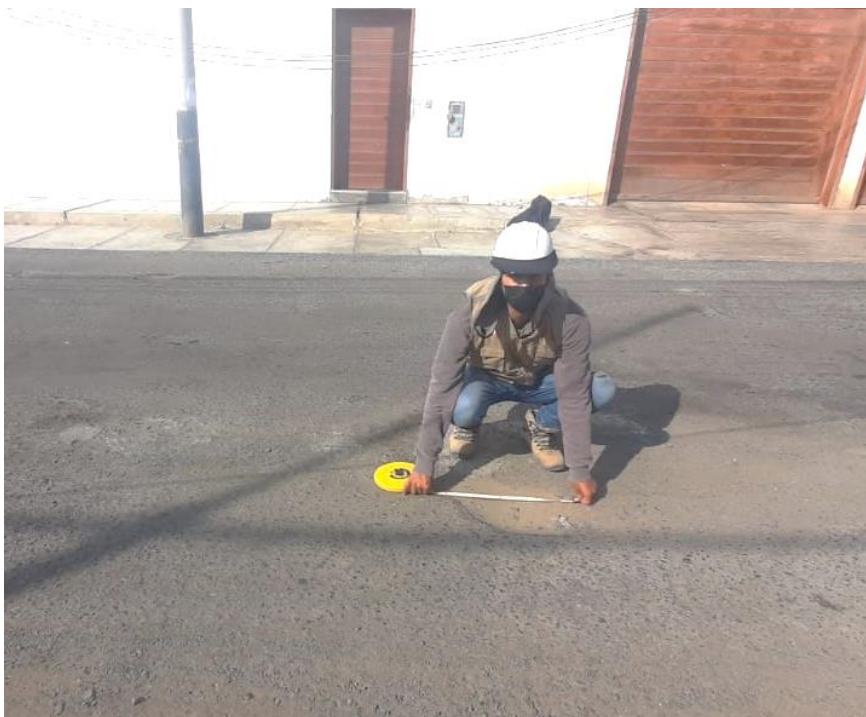
Medida del ancho de la falla en la calzada – Jr. Huambacho – Fuente: elaboración propia (2022)

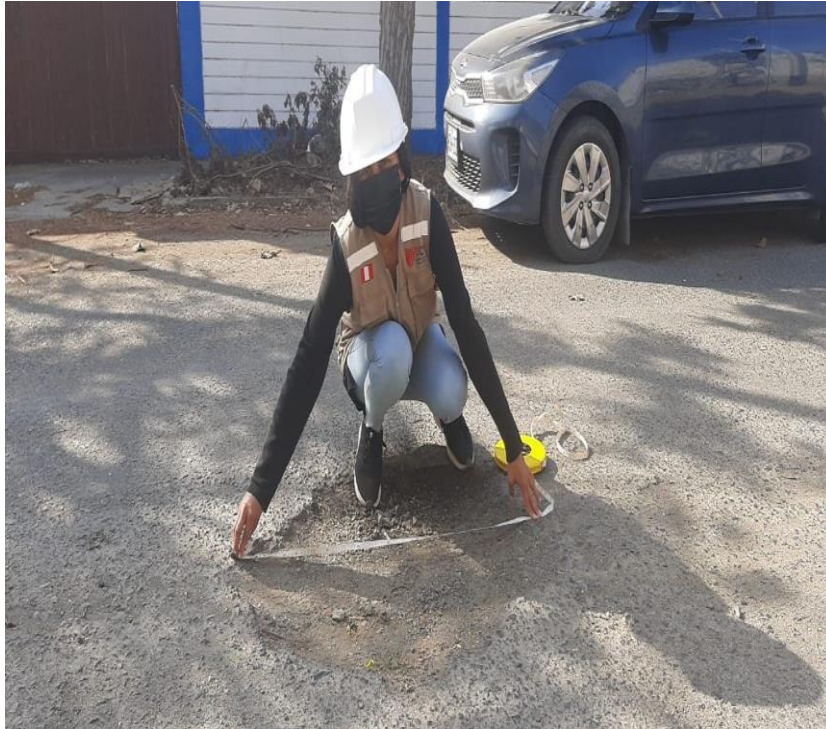
Medida del ancho de la falla en la calzada – Jr. Inti Raymi – Fuente: elaboración propia (2022)

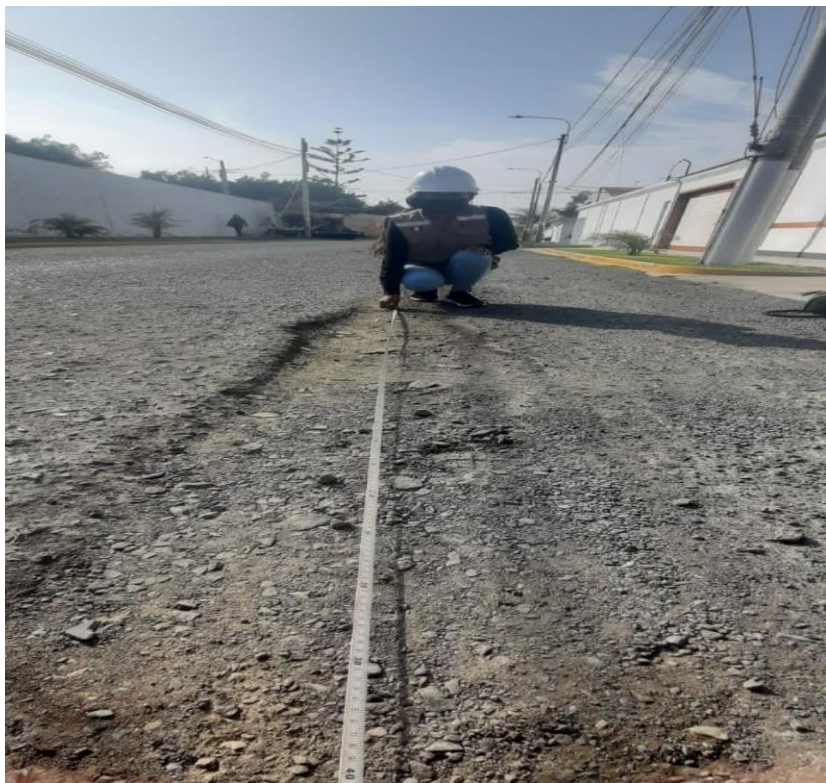
Medida del ancho de la falla en la calzada – Jr. Huambacho – Fuente: elaboración propia (2022)
