**UNIVERSIDAD CÉSAR VALLEJO**

**Evaluación de la capa superficial del pavimento flexible mediante  
metodología PCI de la prolongación unión, Trujillo 2022**

**TESIS PARA OBTENER EL TÍTULO PROFESIONAL DE:  
Ingeniero Civil**

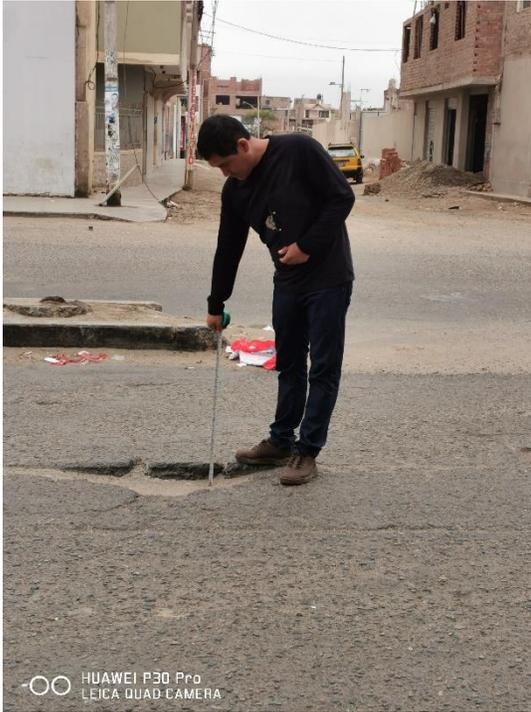
**ANEXO 93. FIGURA 01 HUECOS**

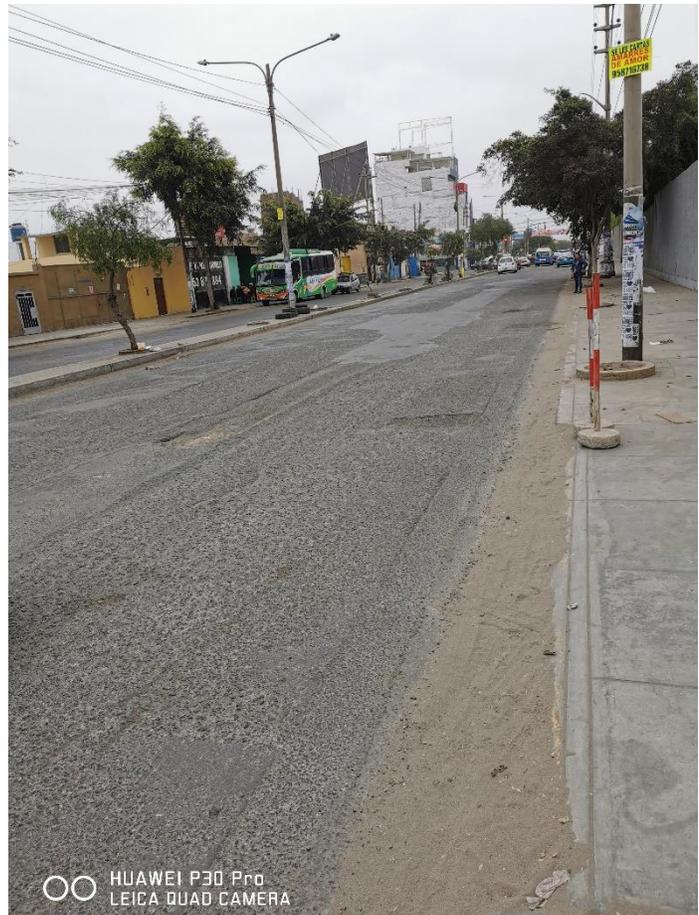
**ANEXO 94. PIEL DE COCODRILO, PARCHEO**

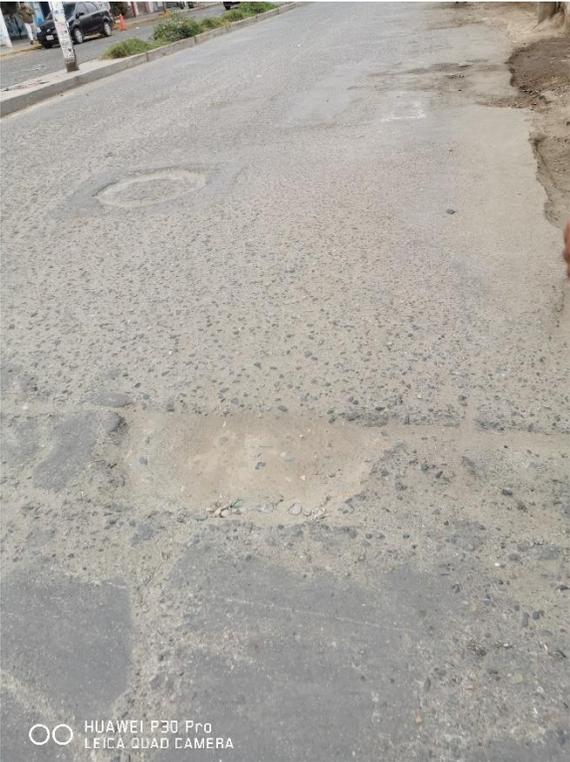
**ANEXO 95. PULIMENTO DE AGREGADOS**

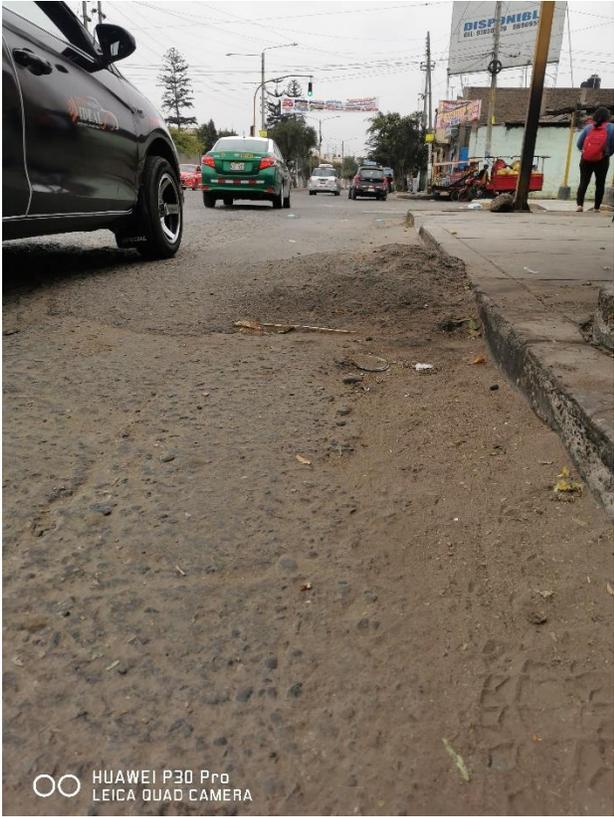
**ANEXO 94. ABULTAMIENTOS**
