UNIVERSIDAD CÉSAR VALLEJO

Vulnerabilidad estructural de las viviendas de la urbanización Bellamar II
etapa sector 2 y 3, distrito de Nuevo Chimbote, provincia de Santa,
Ancash

TESIS PARA OBTENER EL TÍTULO PROFESIONAL DE:
Ingeniero Civil

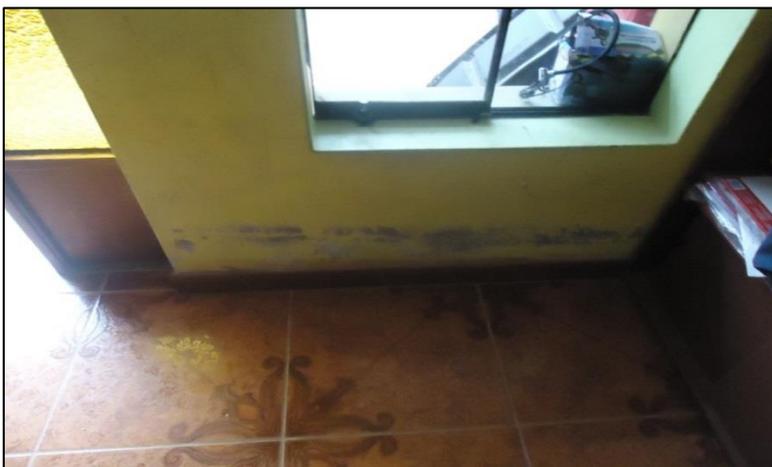
Foto N°01: Problemas de humedad en muros, como se puede notar el alfeizar de la ventana tiene una altura de 0.8 m.

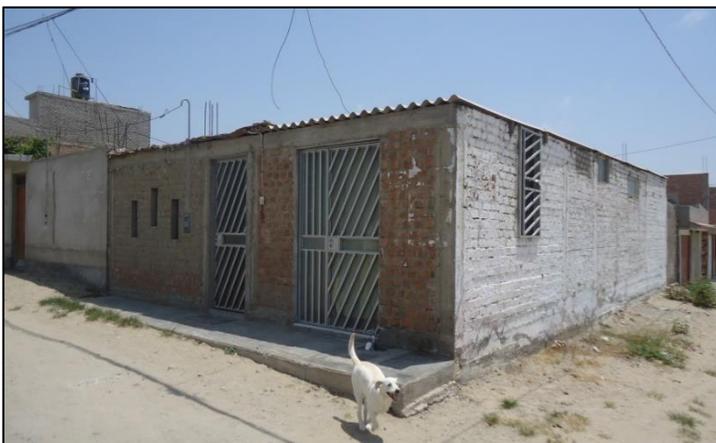
Foto N°03: Se puede observar las dimensiones de columnas y vigas son continuas y las unidades de albañilería están bien asentadas, trabadas y con juntas de entre 2.5 a 3cm. De espesor, representando vulnerabilidad baja y media.

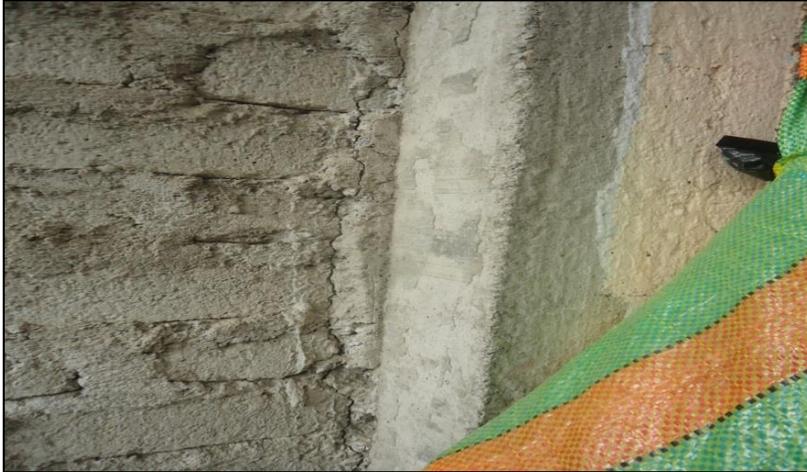
Foto N°04: Se puede ver fisuras en los muros y discontinuidad en las juntas, que tienes dimensiones de más de 3 cms. De espesor, lo cual no permite una buena interacción entre las unidades de albañilería, eso implica vulnerabilidad alta, ítem 2.1 y 2.2.

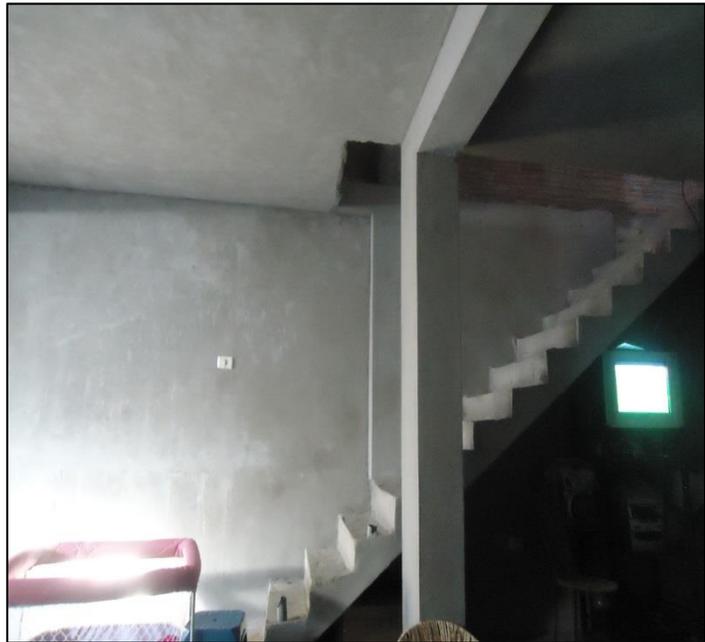
Foto N°05: se observa en la imagen discontinuidad en la losa, y en columnas de confinamiento generando una variación en la rigidez lo cual hace a la estructura poco estable, vulnerabilidad alta ítem 3.2 y 3.5

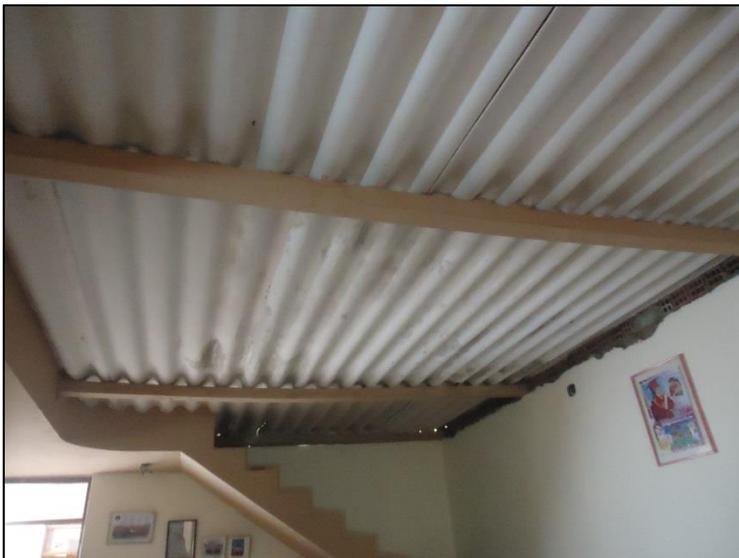
Foto N°06: se Observa en la imagen la cubierta es de ethernit de 8 mm. Con vigas de madera de 2"x2" y apoyados en el muro del lado derecho y sobre losa aligerada en el lado izquierdo dando, la luz de la viga es de 3.50 m. vulnerabilidad media ítem 3.3 y 3.6

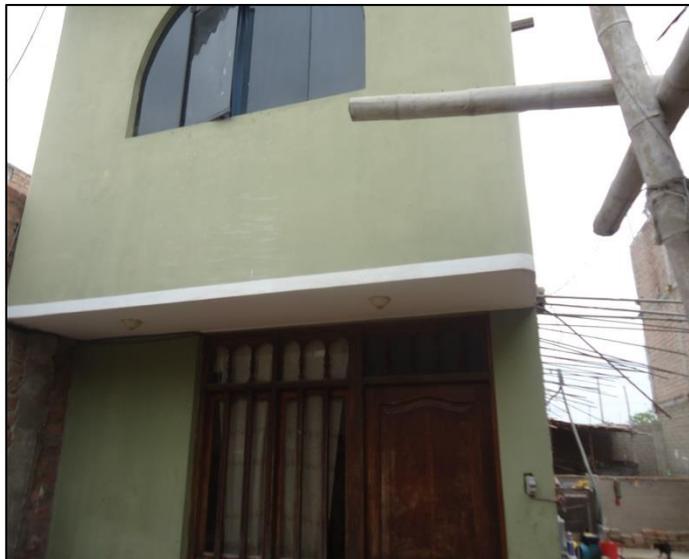
Foto N°07: se observa en la imagen una discontinuidad en altura el piso superior tiene 2.50mts de alto y el piso inferior 2.00mts. Además del voladizo que tiene sobresale 0.80mts. Generando una concentración de esfuerzos que luego deformarse la estructura, vulnerabilidad alta ítem 1.1 y 1.3

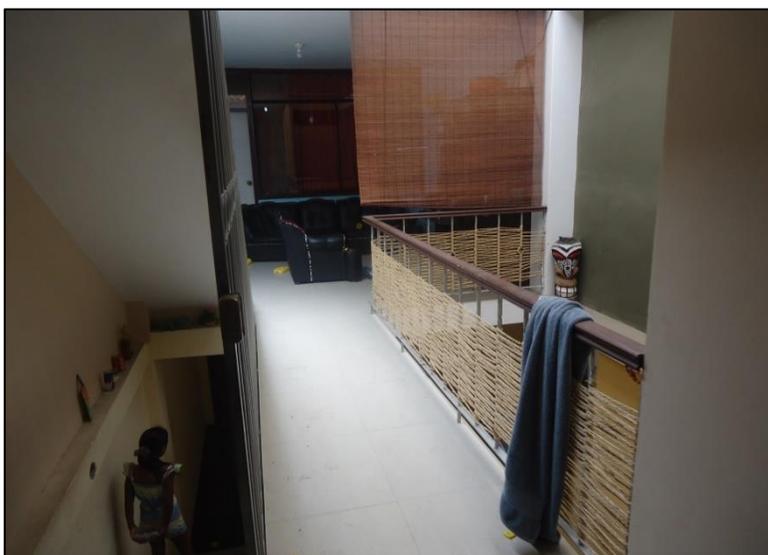
Foto N°08: Se observa elementos no estructurales mal ubicados y sin soporte por debajo, generando un aumento de masa por ende la fuerza actuante ante un sismo sería mayor en este caso, causando daños graves, vulnerabilidad alta ítem 3.2 y - -

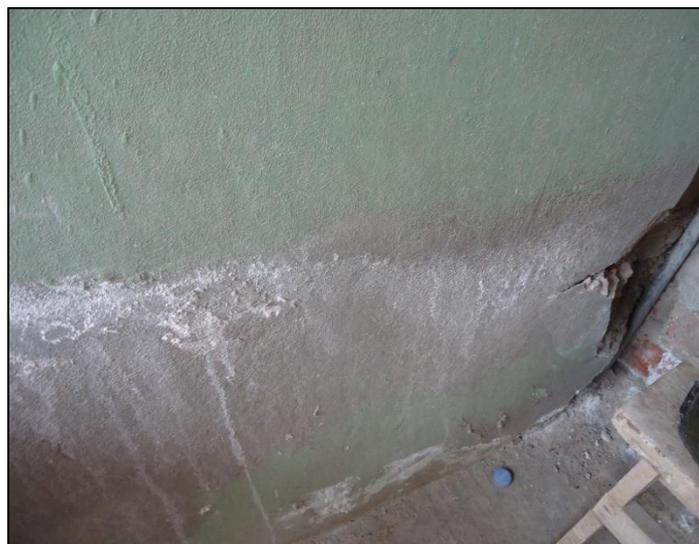
Foto N°09: otro problema muy frecuente es la humedad que genera fisuras y daños en los muros, que representan no solo un desgaste en ellos sino también una degradación en su resistencia, por ende, es mucho más vulnerable a sufrir mayores daños en caso de un sismo.

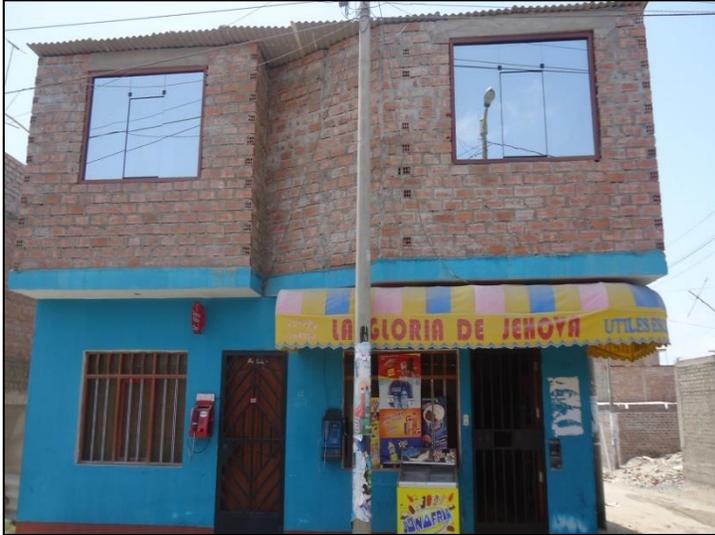
Foto N°10: Como se observa en la figura el segundo nivel tiene discontinuidad horizontal del muro, teniendo un muro diagonal que reduce la rigidez del volado, generando concentraciones esfuerzos y posteriormente fallas por torsión. Vulnerabilidad alta ítem 1.1

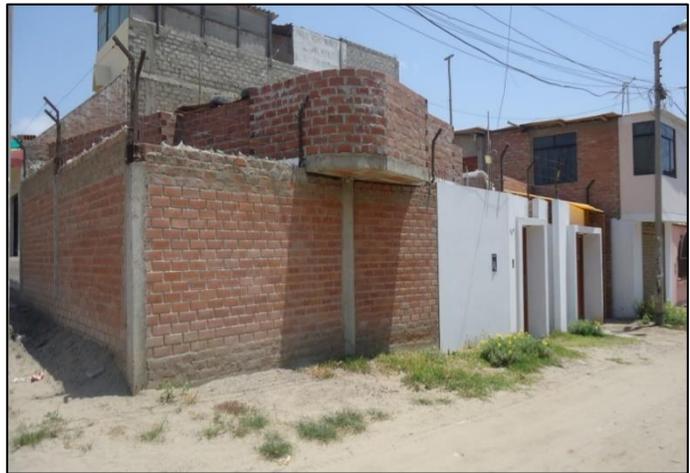
Foto N°11: esta vivienda está ubicada en una esquina, y se denota la irregularidad en planta, teniendo un voladizo semicircular en la intersección de 2 muros, además que los muros esquineros no cuentan con vigas solo columnas. Vulnerabilidad alta ítem 1.1

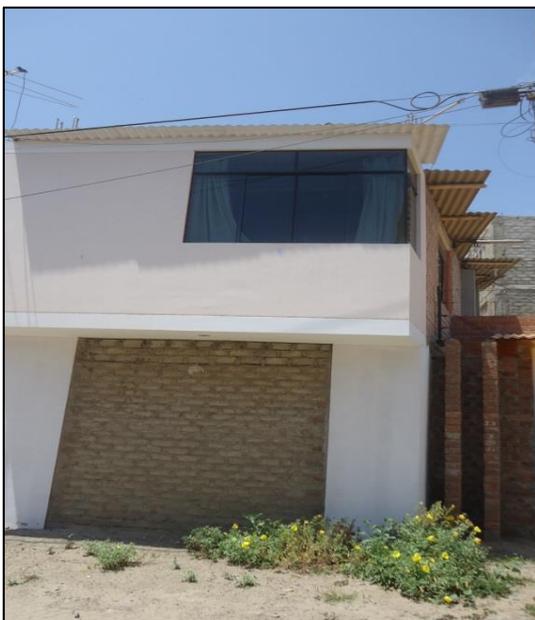
Foto N°12: la siguiente vivienda presenta una estructura encajonada con voladizo lo que genera una concentración de esfuerzos más elevadas en nodos, y el vidrio sería lo primero en verse afectado en caso de sismo. Vulnerabilidad alta ítem 1.1, ítem 3.4.

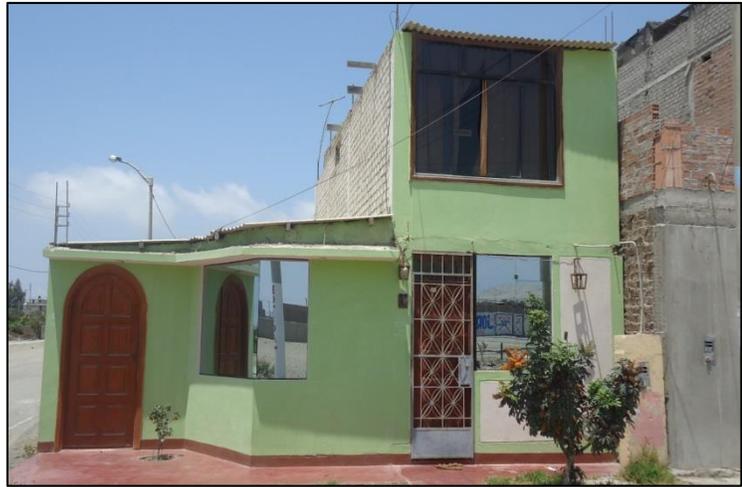
Foto N°13: La siguiente vivienda presenta irregularidad en planta y en altura, además que los vanos ocupan mucha área en el muro de fachada, también tiene cubierta de eternit en direcciones diferentes.

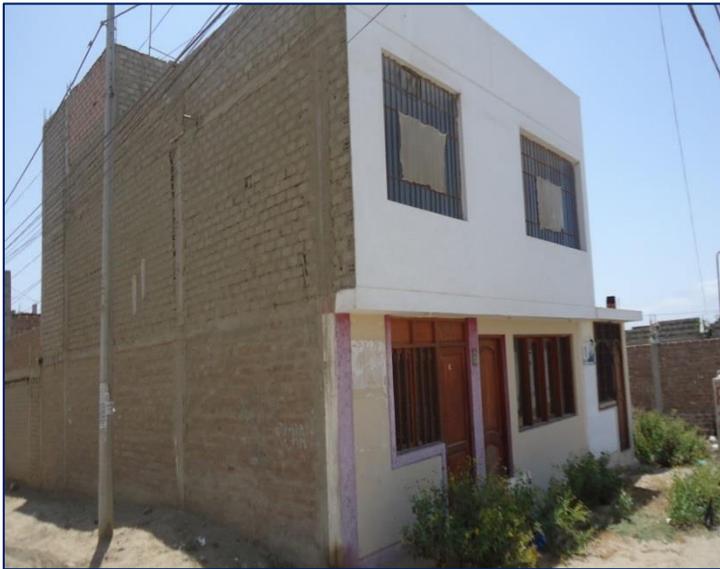
Foto N°14: esta estructura tiene forma encajonada y como se muestra en la imagen se puede notar los elementos estructurales, las columnas presentan continuidad vertical, el volado es menor a 1 m. resultando en un mejor comportamiento estructural ante eventos sísmicos

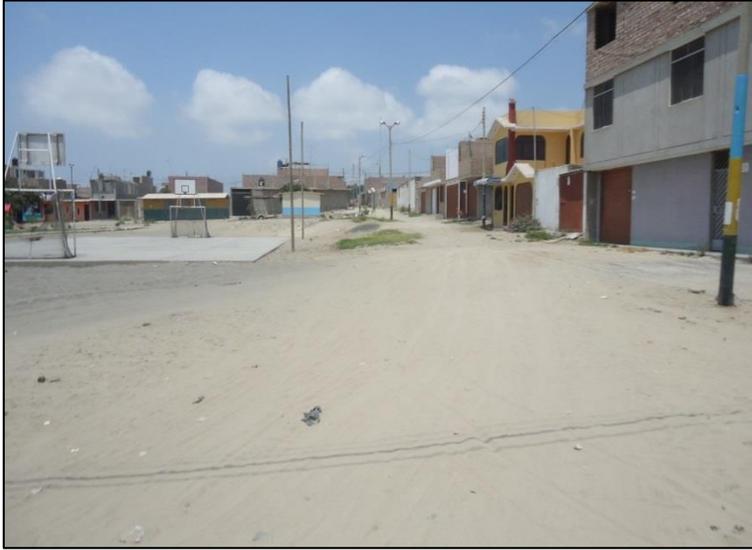
Foto N°16: en esta imagen se muestra que la zona de estudio tiene suelo de fundación arena mal graduada que actúa como suelo blando ante eventos sísmicos, siendo susceptible a provocar deslizamientos o asentamiento, generando fallas en la estructura.

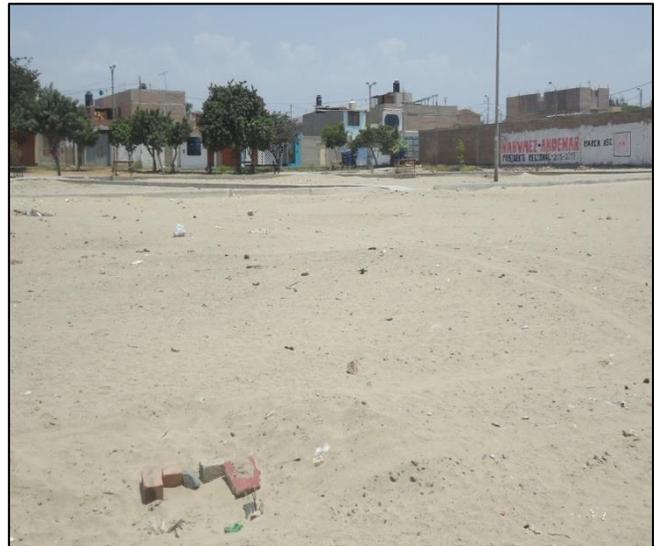
Foto N°17: al igual que la imagen anterior muestra el suelo de fundación arena mal graduada, para fines de la investigación según el método del AIS sería vulnerabilidad media en el ítem 5

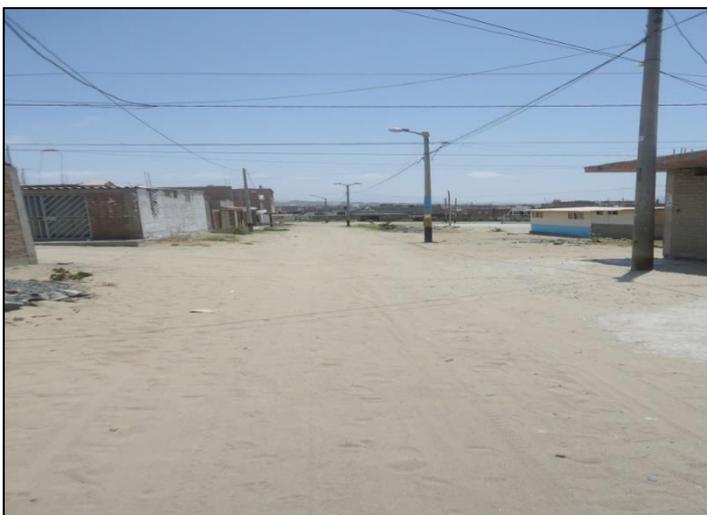
Foto N°18: se muestra en la imagen que la topografía es plana o semiplana, no tiene pendientes muy pronunciadas y el terreno arenoso que es característico de la zona estudiada

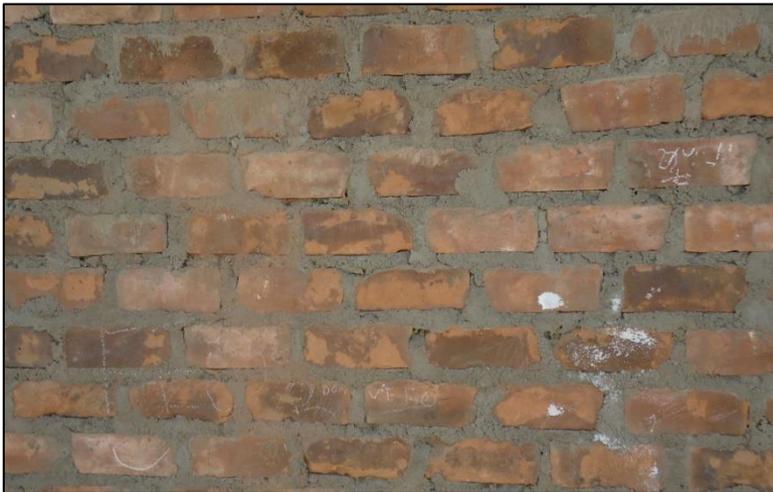
Foto N°20: muros con ladrillos asentados de soga con juntas de 1.8 - 2.3 cm. Como se observan las juntas no son uniformes y los ladrillos presentan desgaste, además también se ven agrietamientos. Vulnerabilidad alta ítem 2.1 y 2.3
