UNIVERSIDAD CÉSAR VALLEJO

Evaluación estructural y nivel de riesgo del muelle ubicado en playa
providencia La Brea - Negritos, Piura 2022

TESIS PARA OBTENER EL TÍTULO PROFESIONAL DE

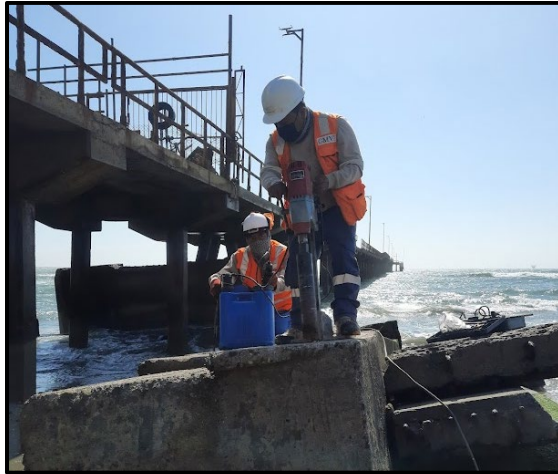
IMAGEN 4: Primer testigo en losa

La losa del muelle esta divide en 20 tramos, cuya distancia de cada paño en los ejes es de 5.00m. Se extrajeron 2 testigos de la losa. Dichas muestras son bastantes representativas por lo que viene de la losa colapsada siendo un punto muy crítico de la estructura.

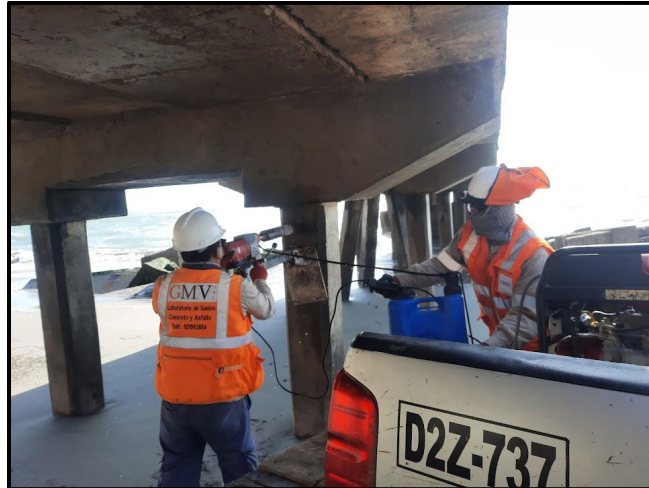
IMAGEN 6: Tercer testigo en pilote

En este caso los de pilotes están conformados por verticales e inclinados, teniendo una sección de 0.30mx0.40m en todo el muelle, por lo que los testigos se extrajeron de un punto muy crítico, tal como se visualiza en la imagen mostrada:

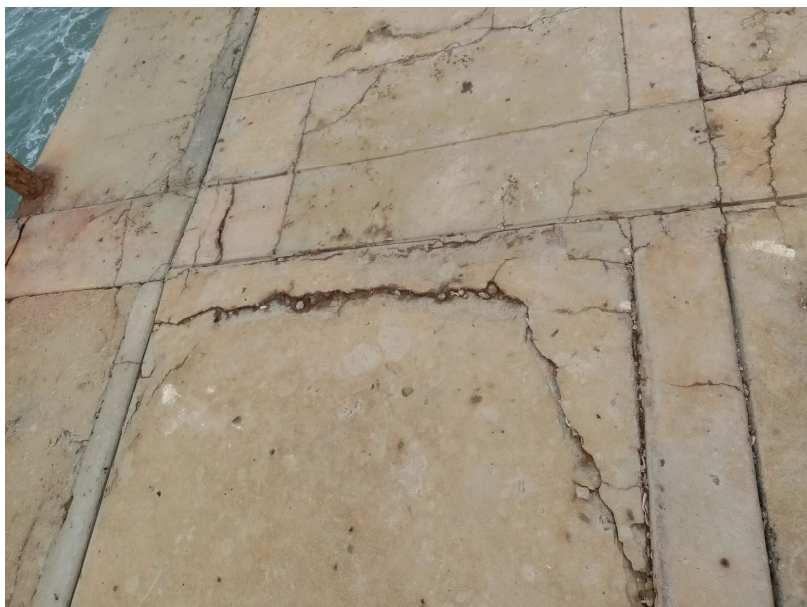
Descripción: Presencia de fisuras en las losas del muelle artesanal.

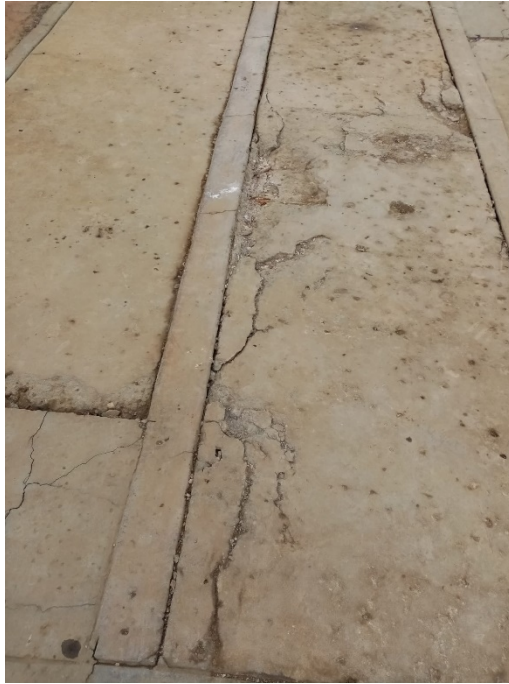
Descripción: Presencia de fisuras en losas del muelle artesanal.

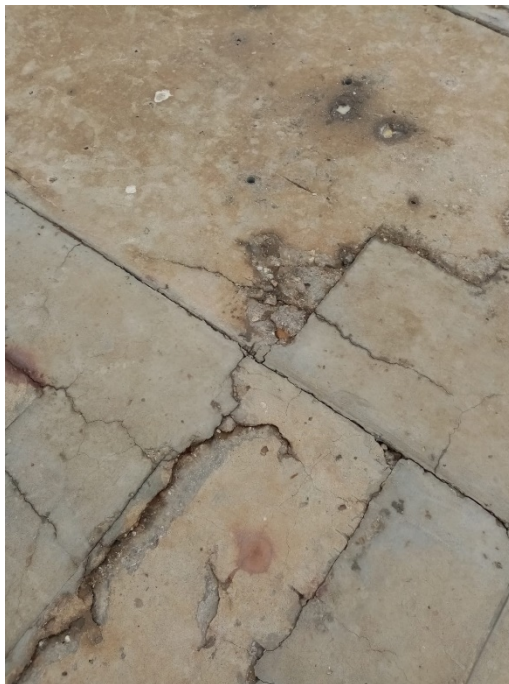
Descripción: Presencia de fisuras en losas del muelle artesanal.

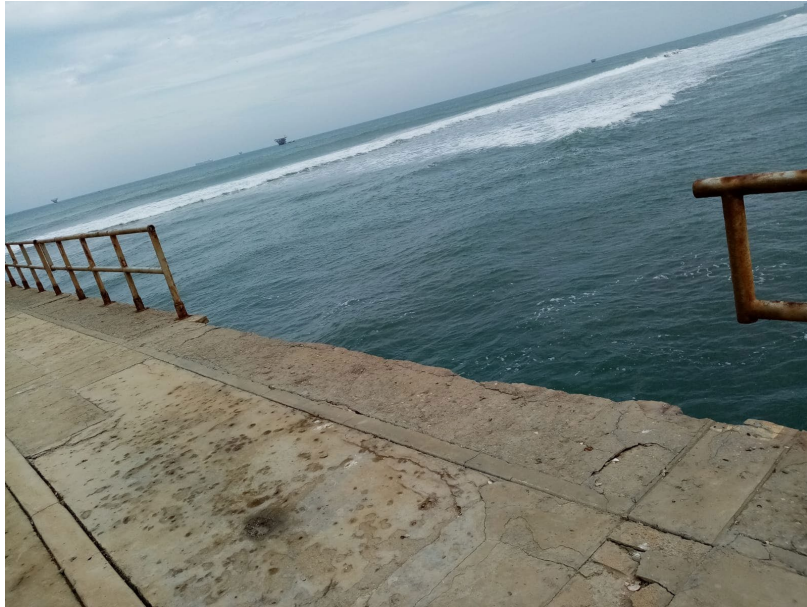
Descripción: Ausencia de barandas en el primer tramo del muelle.

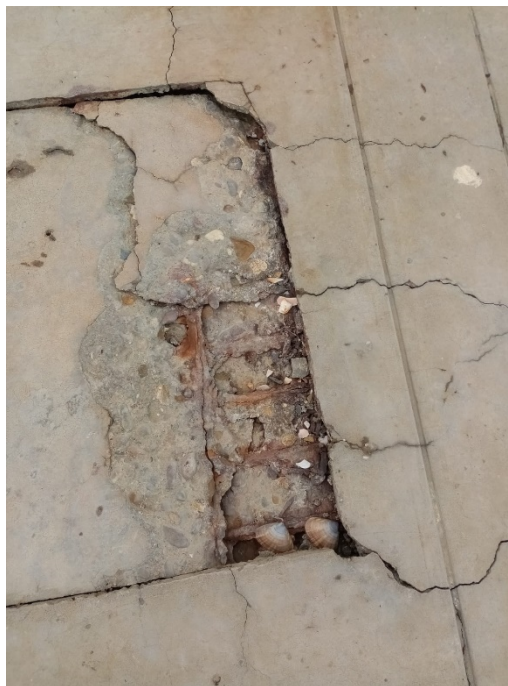
Descripción: Exposición de la estructura de acero en losas del muelle artesanal.

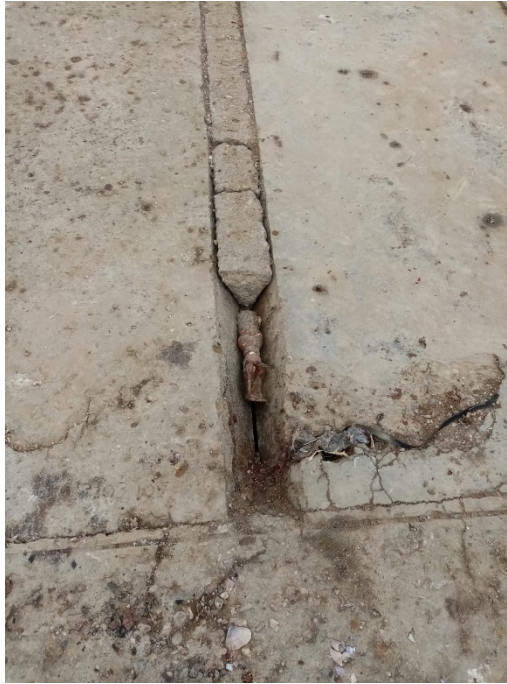
Descripción: Falta de estructura en losas del muelle artesanal.

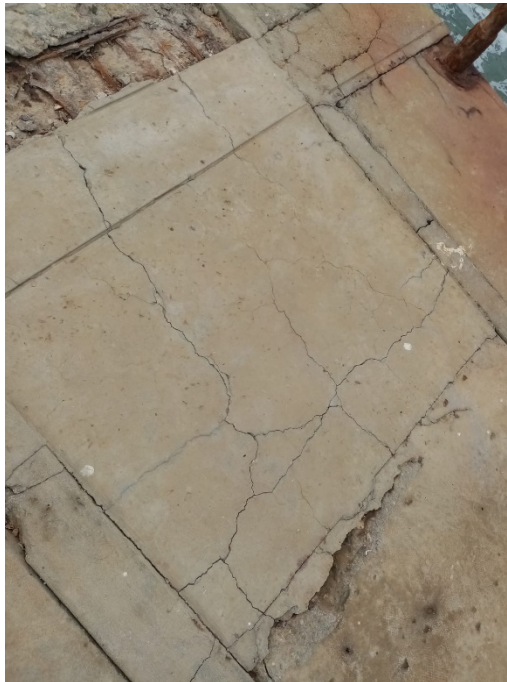
Descripción: Presencia de fisuras y exposición de acero en losas del muelle artesanal.

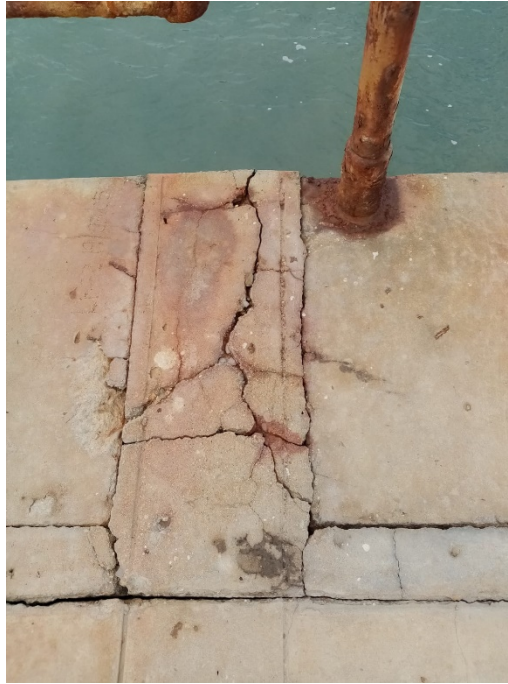
Descripción: Presencia de grietas y barandas oxidadas del muelle artesanal.

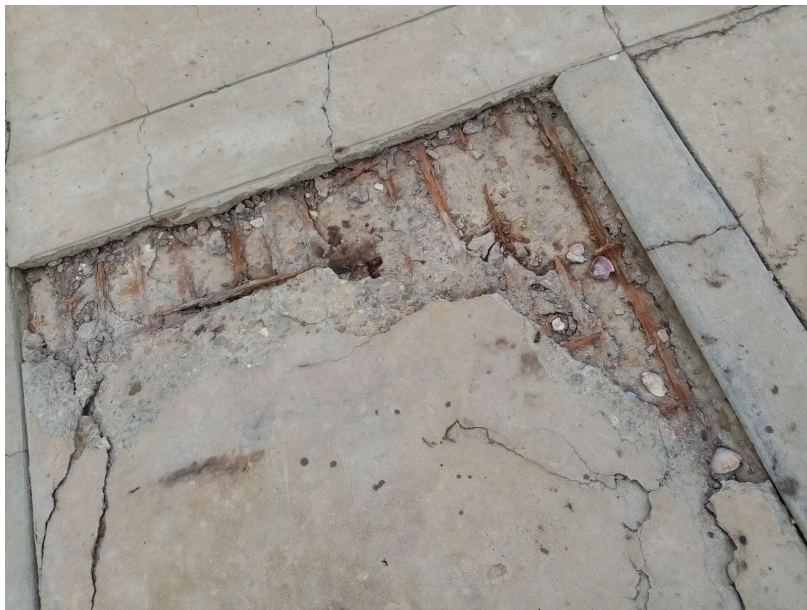
Descripción: Exposición de la estructura de acero en losas del muelle artesanal.

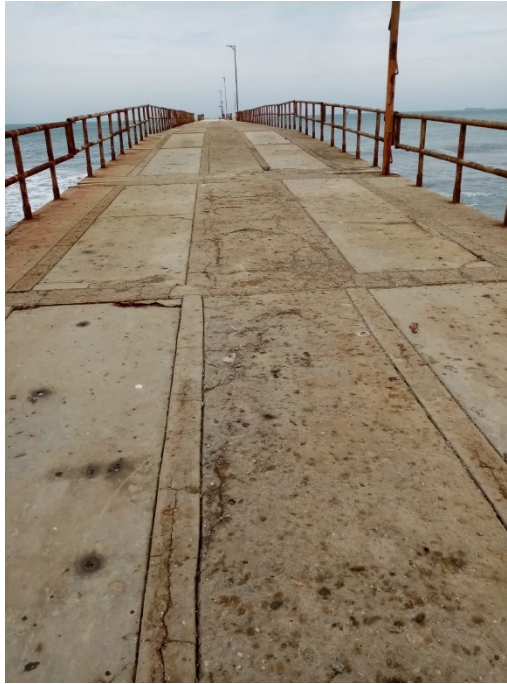
Descripción: Desnivel a partir del segundo tramo del muelle artesanal.

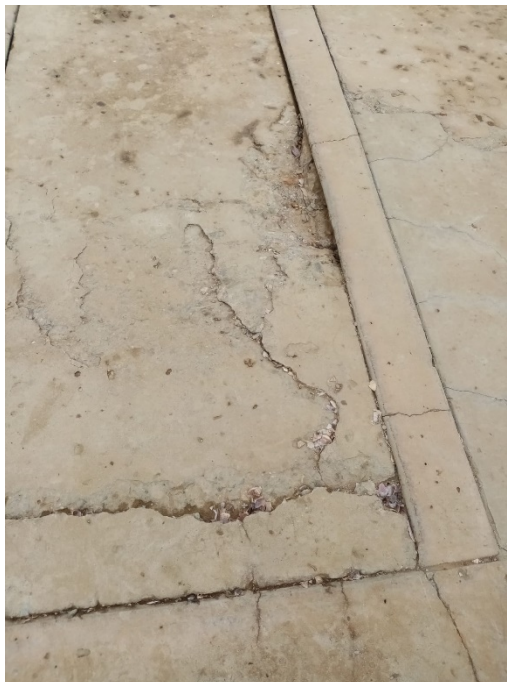
Descripción: Presencia de fisuras en losas del muelle artesanal.

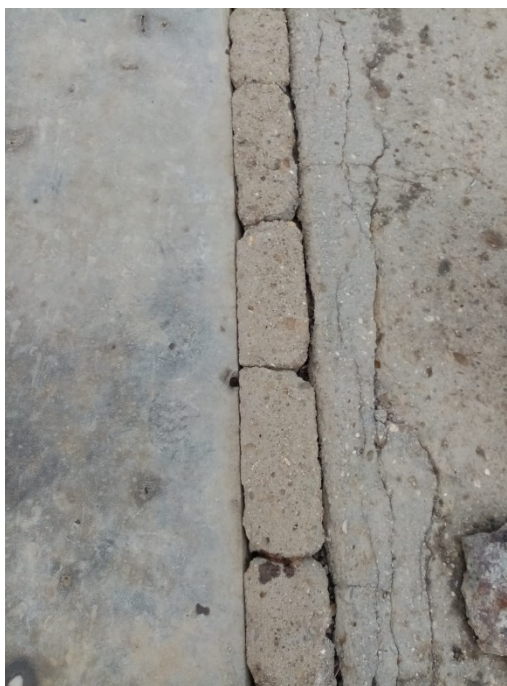
Descripción: Presencia de grietas en losas del muelle artesanal.

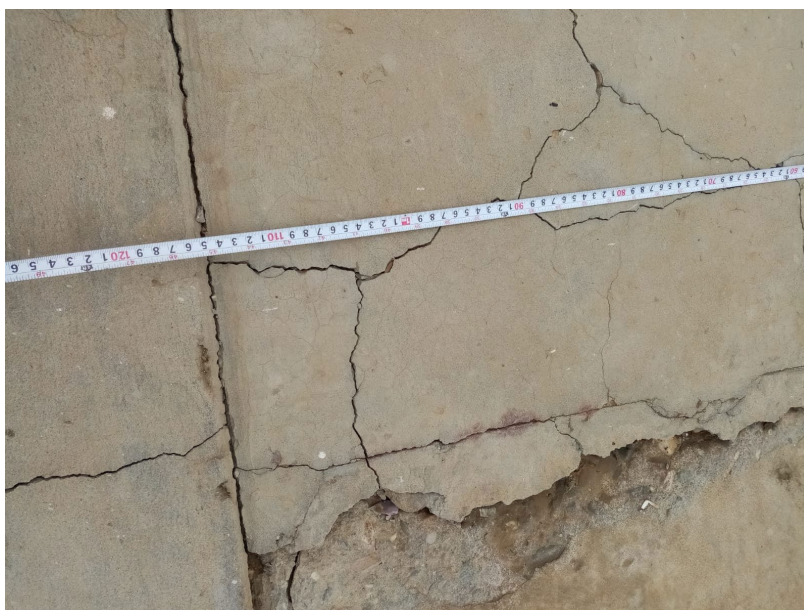
Descripción: Fisuras con más de 1m de largo, en losas.

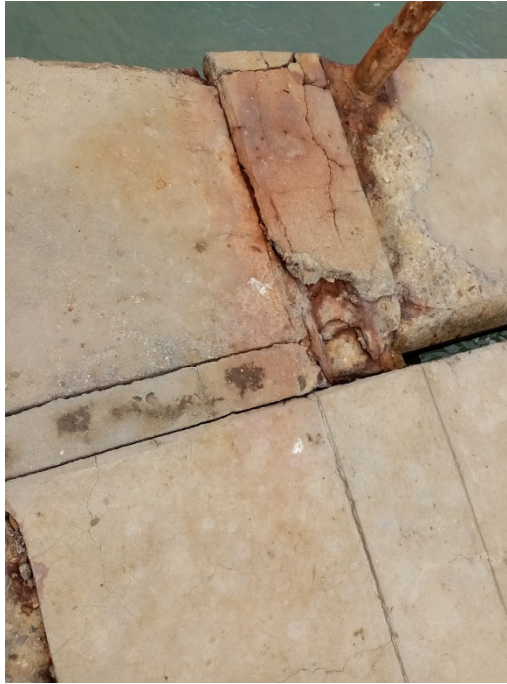
Descripción: Exposición de la estructura de acero y grietas en losas del muelle artesanal.

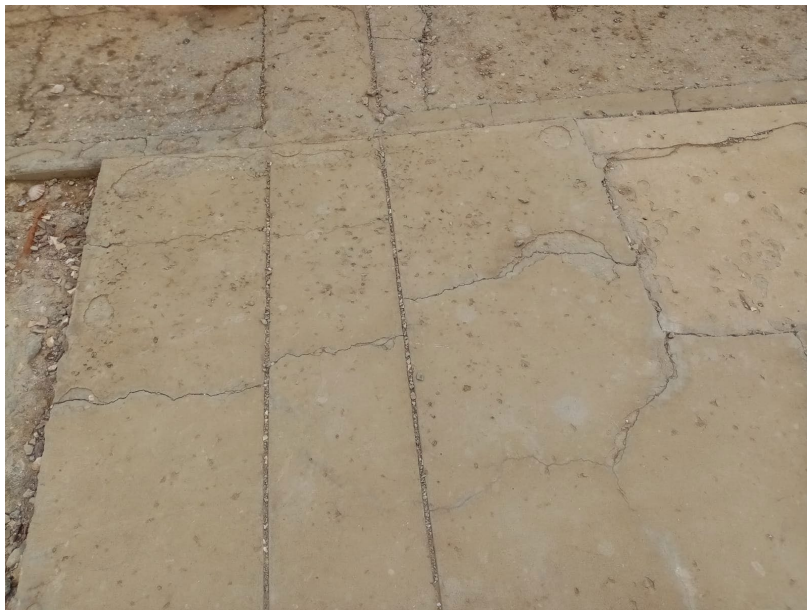
Descripción: Presencia de fisuras en losas del muelle artesanal.

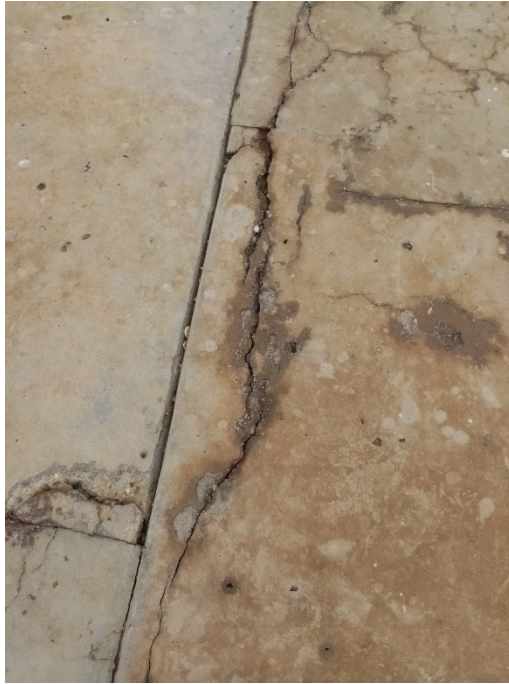
Descripción: Presencia de grietas con más de 0.02 mm de espesor en losas del muelle artesanal.

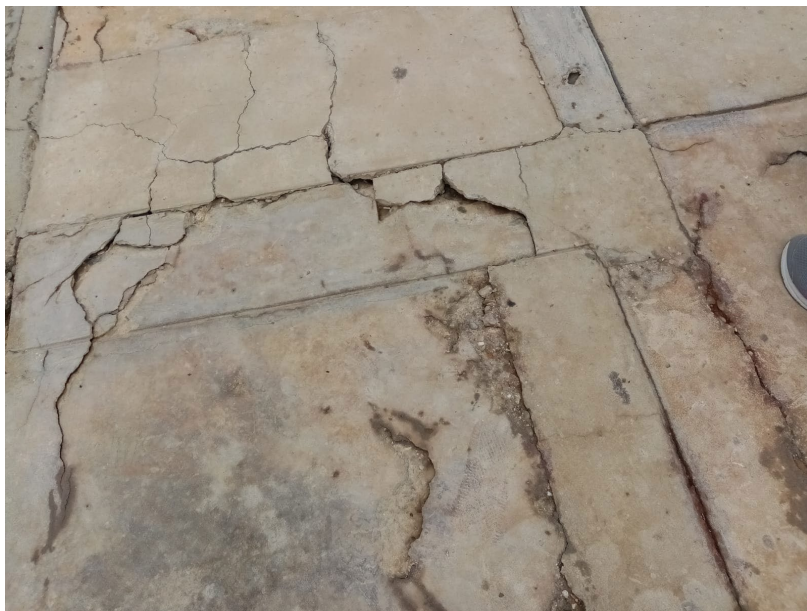
Descripción: Presencia de grietas en losas del muelle artesanal.

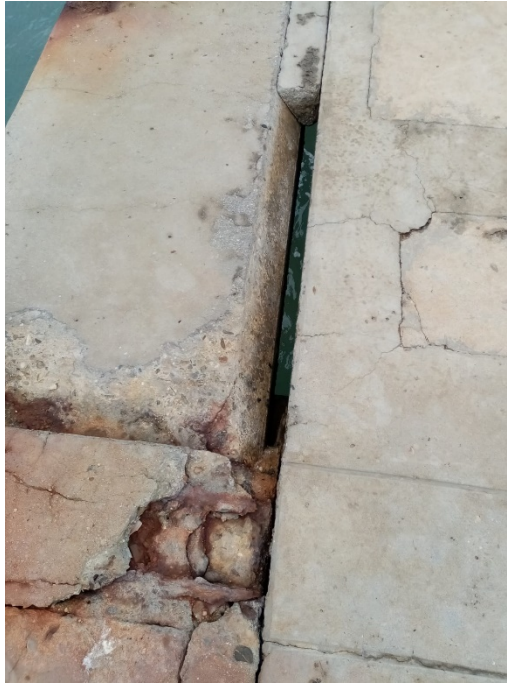
Descripción: Caída de concreto en tramos de losas del muelle artesanal.

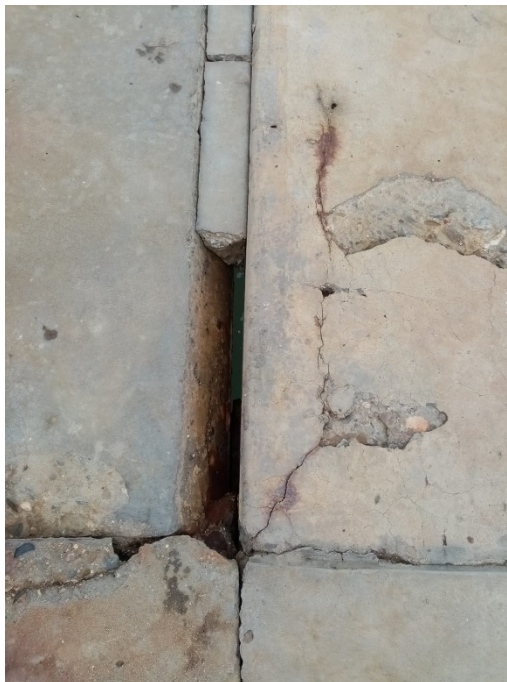
Descripción: Caída de concreto en tramos de losas del muelle artesanal.

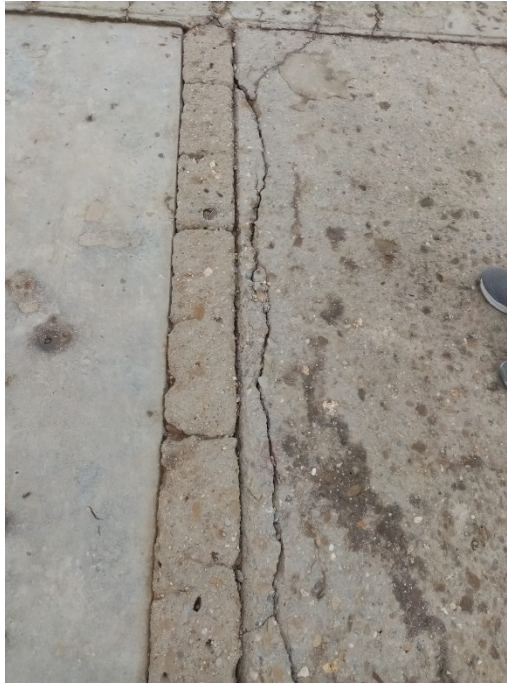
Descripción: Presencia de grietas en losas del muelle artesanal.

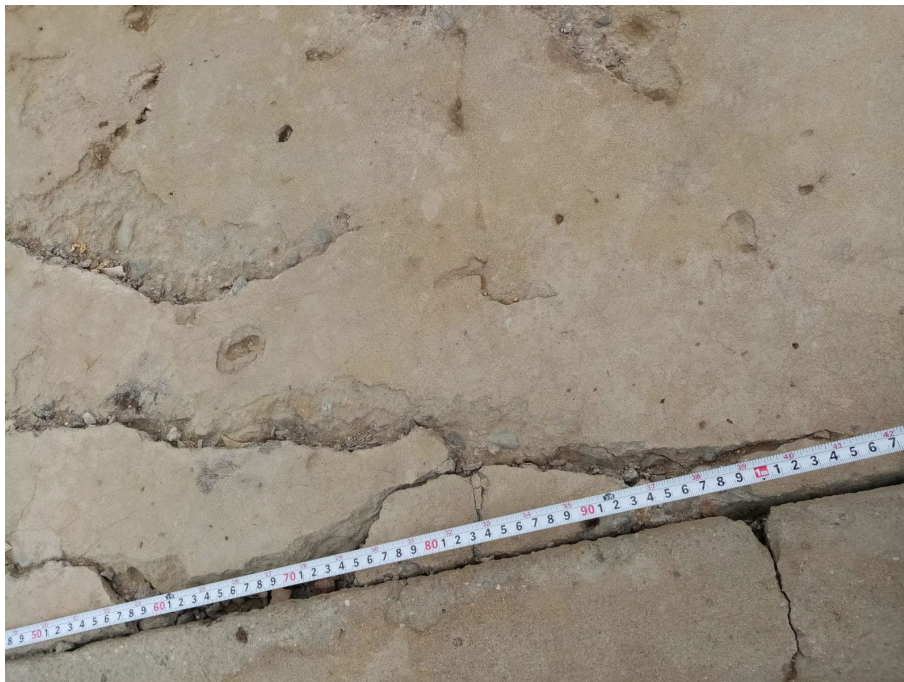
Descripción: Presencia de grietas en losas del muelle artesanal.

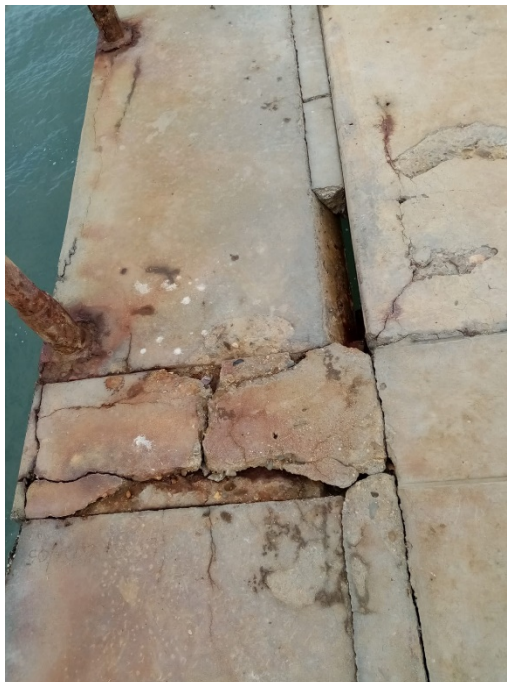
Descripción: Caída de concreto en tramos de losas y presencia de grietas del muelle artesanal.

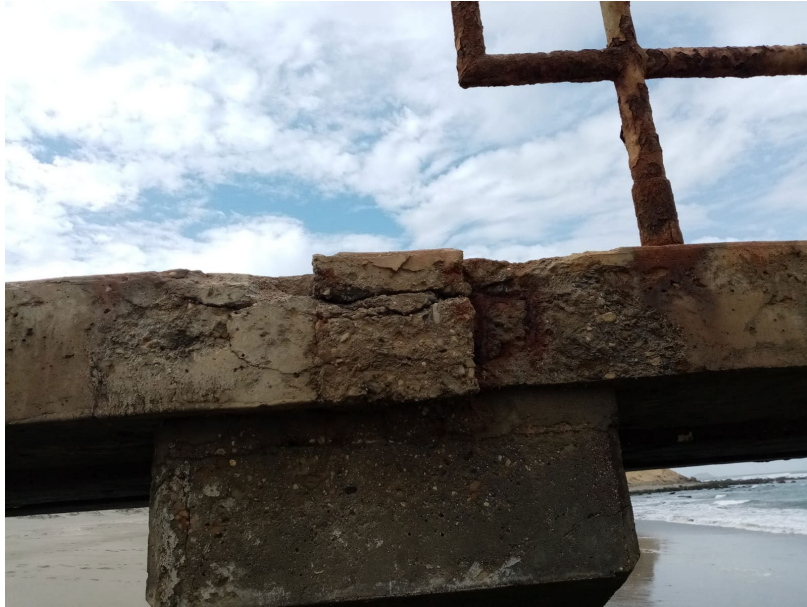
Descripción: Grietas en losas del muelle artesanal.

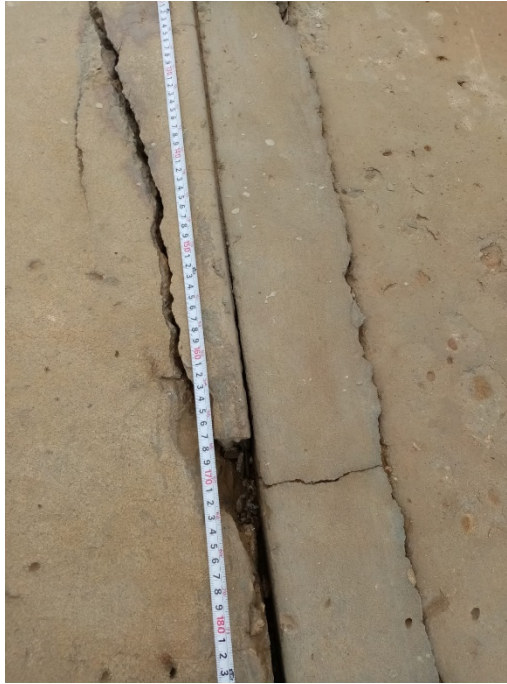
Descripción: Presencia de grietas en losas del muelle artesanal.

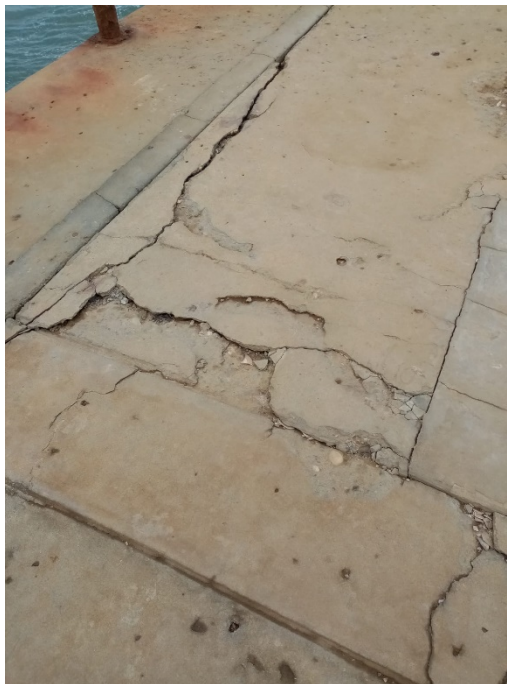
Descripción: Presencia de grietas y levantamiento de la estructura en losas del muelle artesanal.

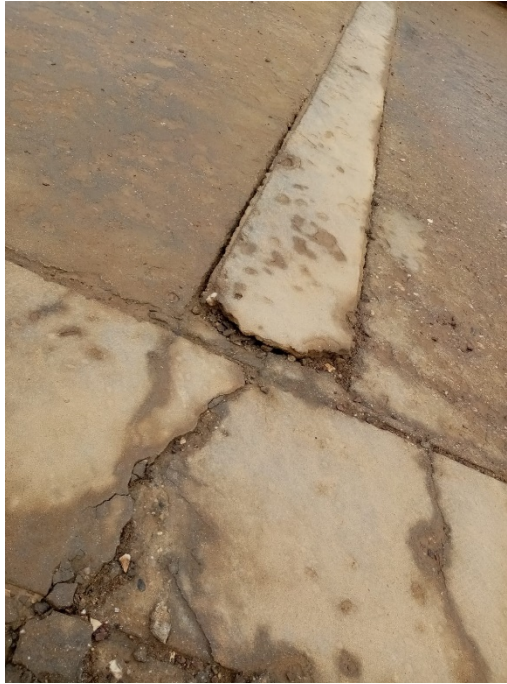
Descripción: Presencia de grietas y levantamiento de la estructura en losas del muelle artesanal.

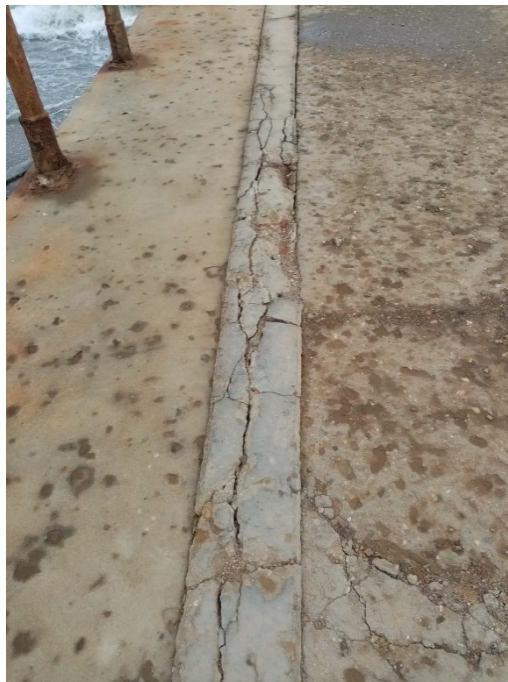
Descripción: Presencia de grietas y levantamiento de la estructura en losas del muelle artesanal.

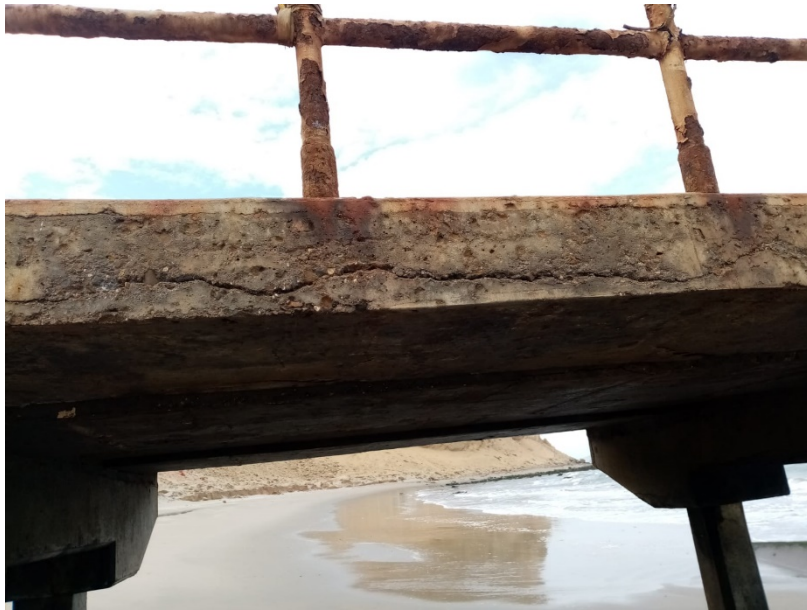
Descripción: Presencia de grietas horizontales en losas del muelle artesanal.

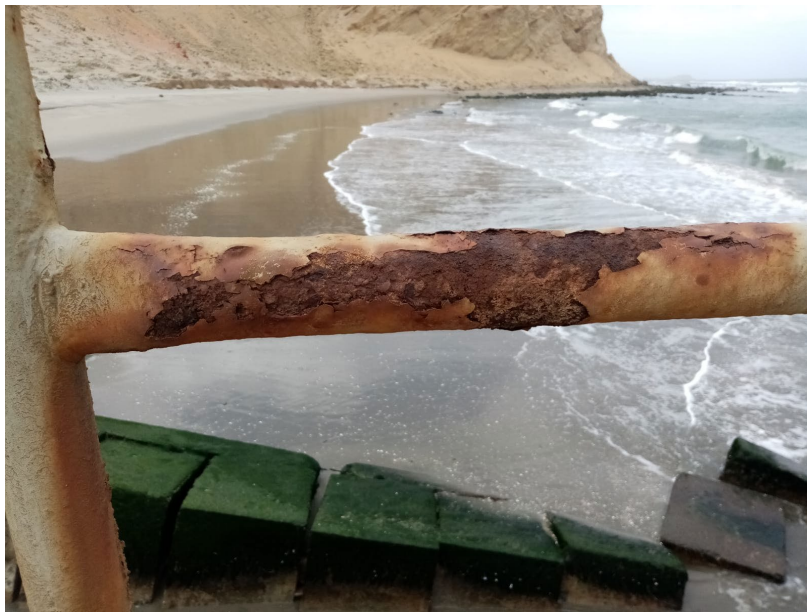
Descripción: Presencia de Corrosión en barandas del muelle artesanal.

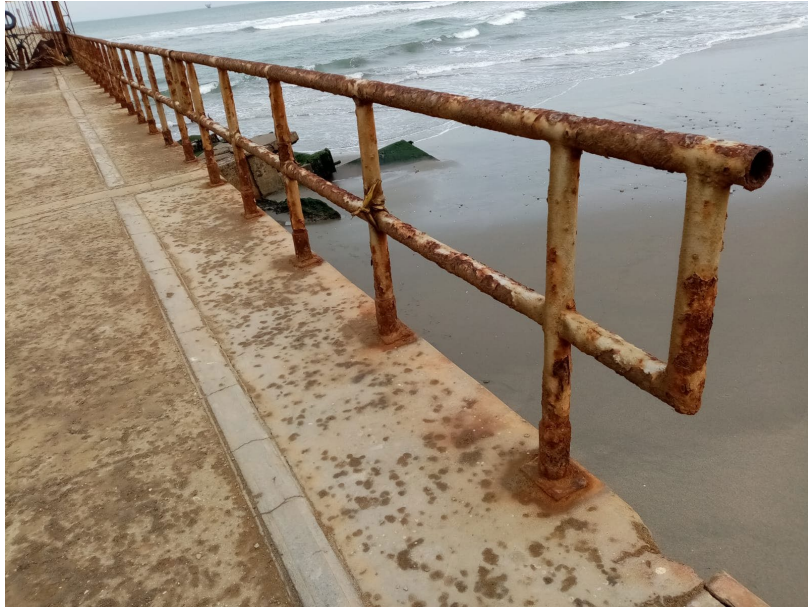
Descripción: Presencia de Corrosión en barandas del muelle artesanal.

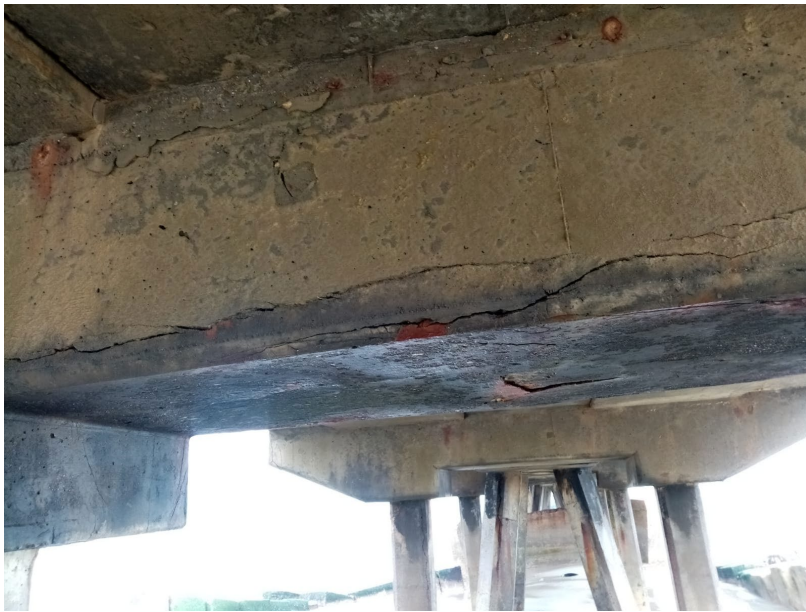
Descripción: Presencia de grietas en vigas del muelle artesanal.

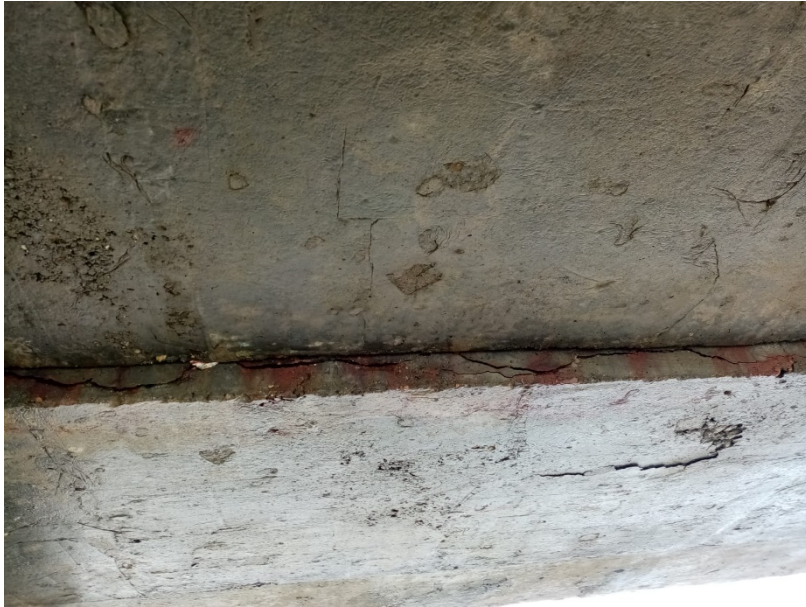
Descripción: Presencia de fisuras en vigas del muelle artesanal.

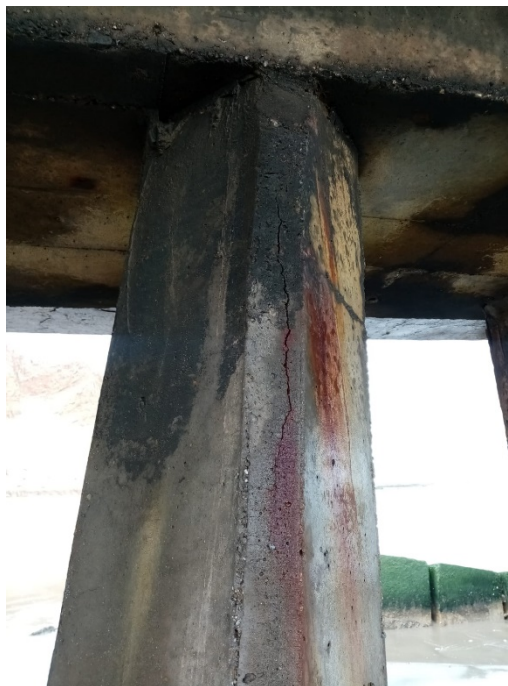
Descripción: Presencia de fisuras verticales en pilotes del muelle artesanal.

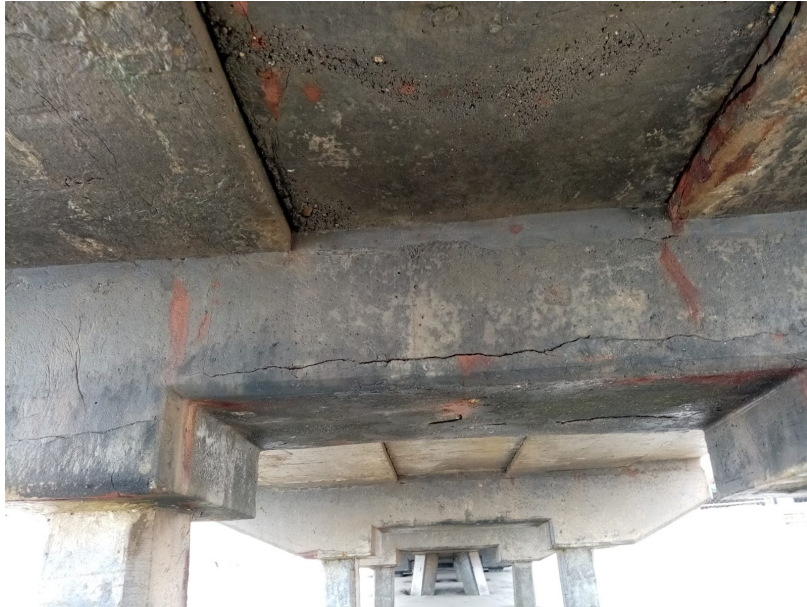
Descripción: Presencia de grietas horizontales en vigas del muelle artesanal.

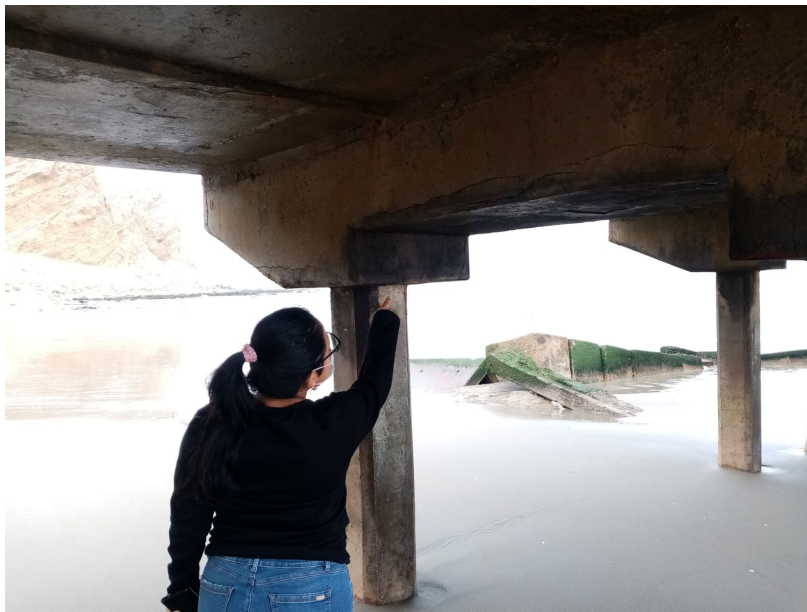
Descripción: Observación de daños en vigas del muelle artesanal.

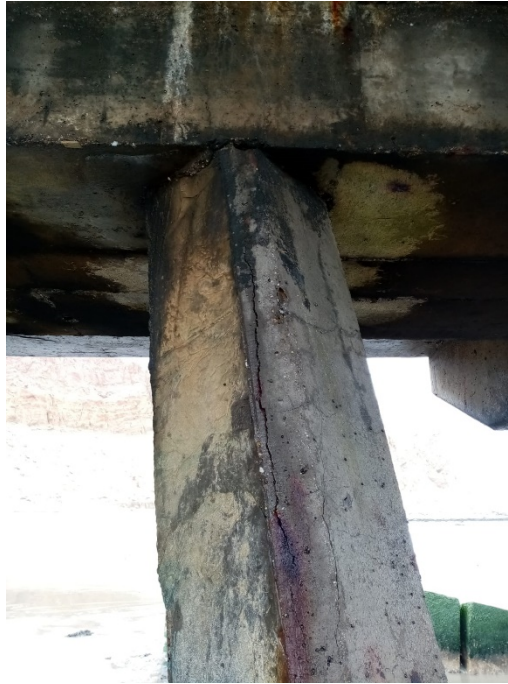
Descripción: Presencia de grietas verticales y horizontales en pilotes del muelle artesanal.

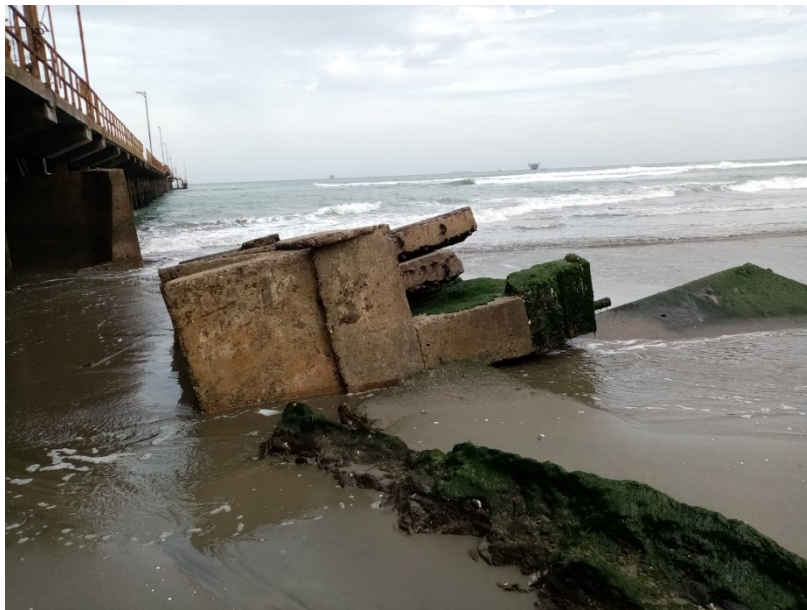
Descripción: Parte de la estructura del muelle artesanal que colapsó.
