**FACULTAD DE INGENIERÍA Y ARQUITECTURA
ESCUELA PROFESIONAL DE INGENIERÍA CIVIL**

**Análisis comparativo de los métodos PCI y VIZIR aplicados en el
pavimento flexible Avenida Don Bosco, Piura, 2022**

TESIS PARA OBTENER EL TÍTULO PROFESIONAL DE:

Ingeniero Civil

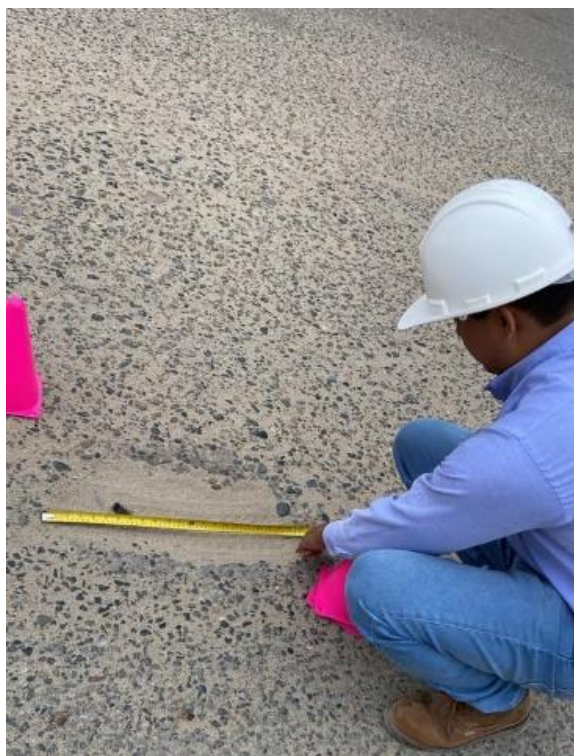
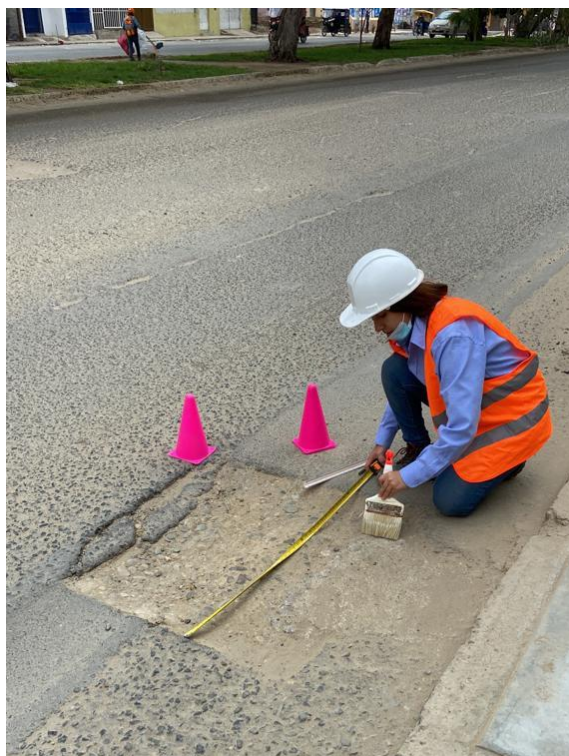
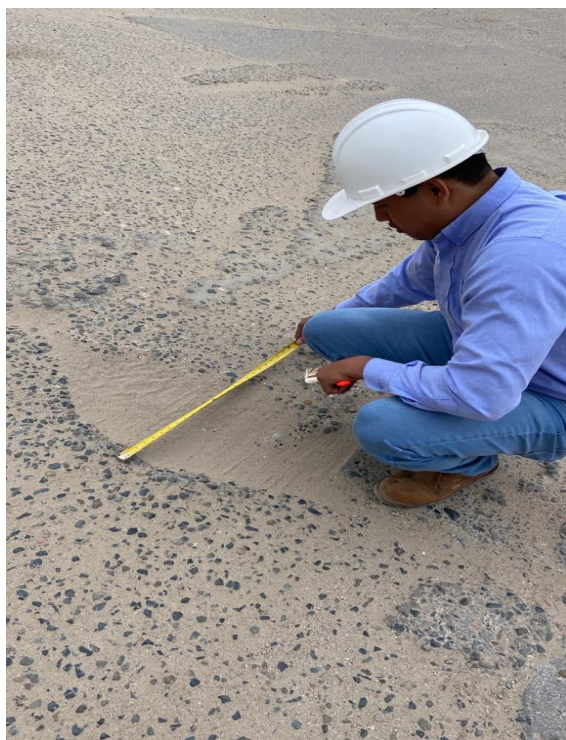
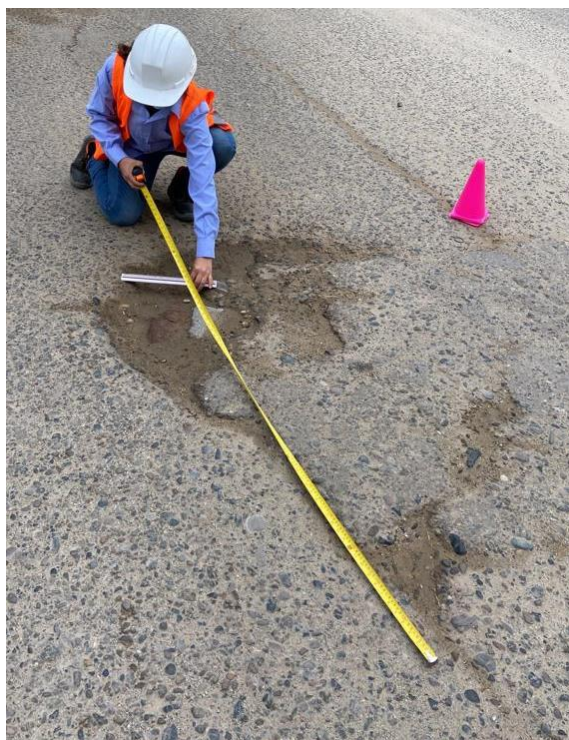
Figura 15

Registro fotográfico de falla tipo Huevo según el método PCI

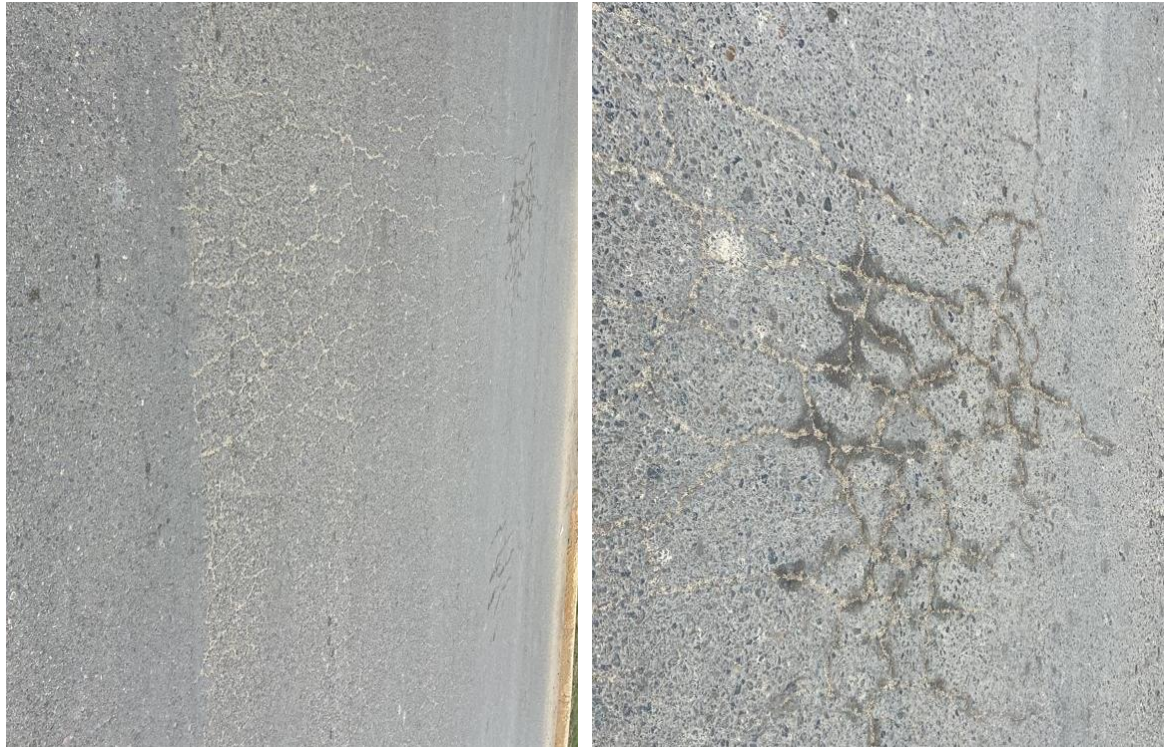
Figura 16

Registro fotográfico de falla tipo Piel de cocodrilo según el método PCI

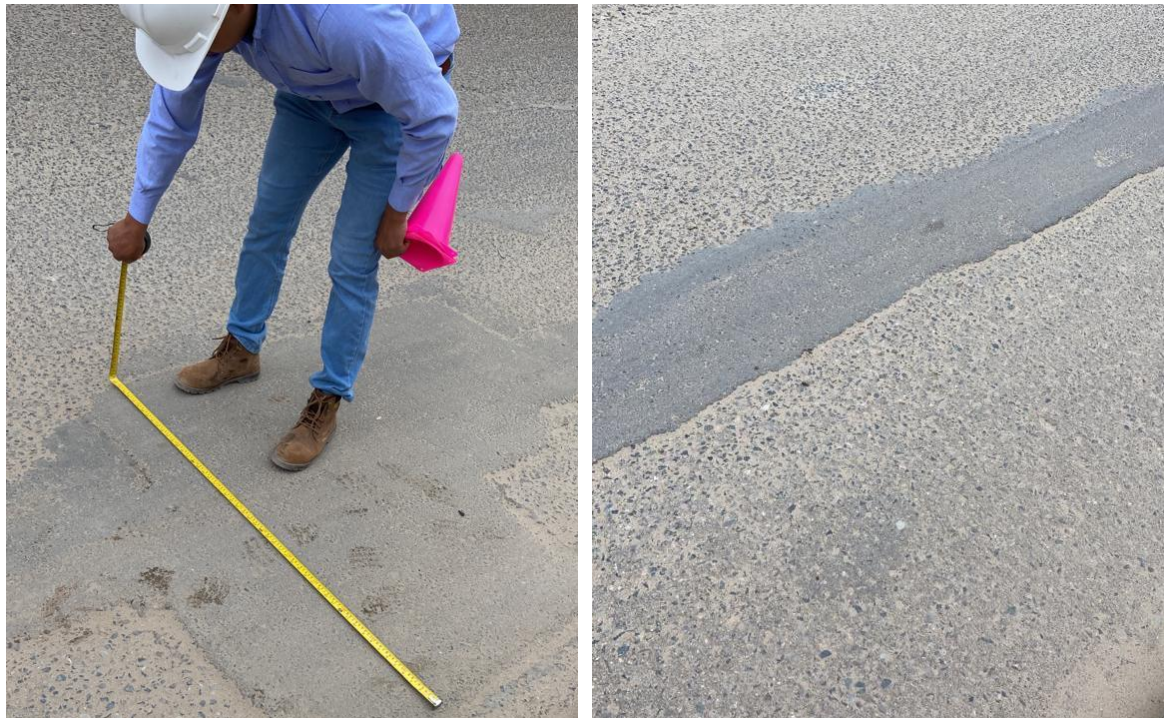
Figura 17

Registro fotográfico de falla tipo Parcheo según el método PCI.

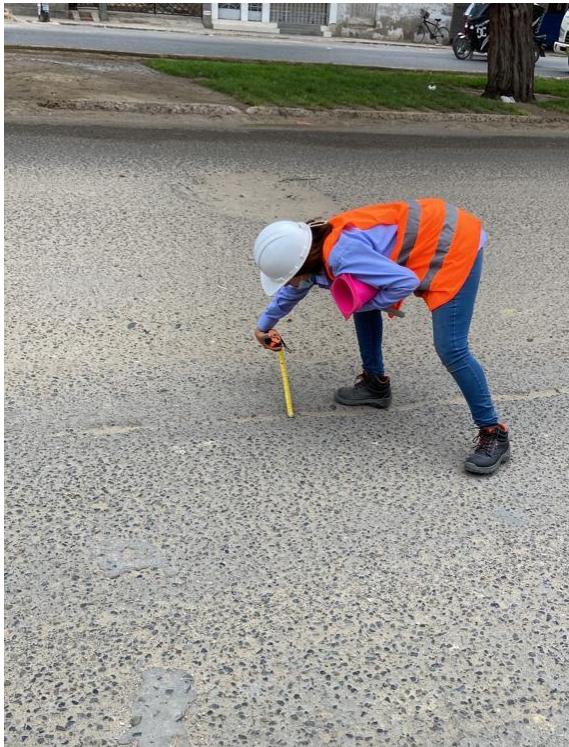
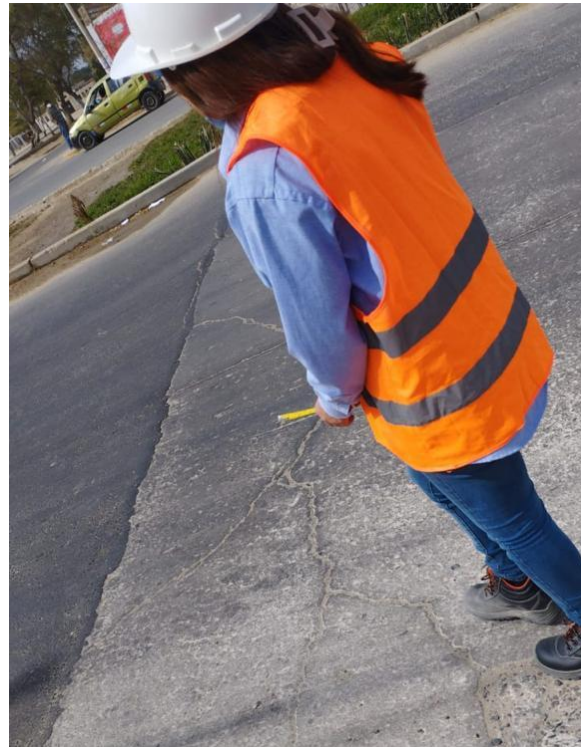
Figura 18

Registro fotográfico de falla tipo Fisuras longitudinales y transversales según el método PCI

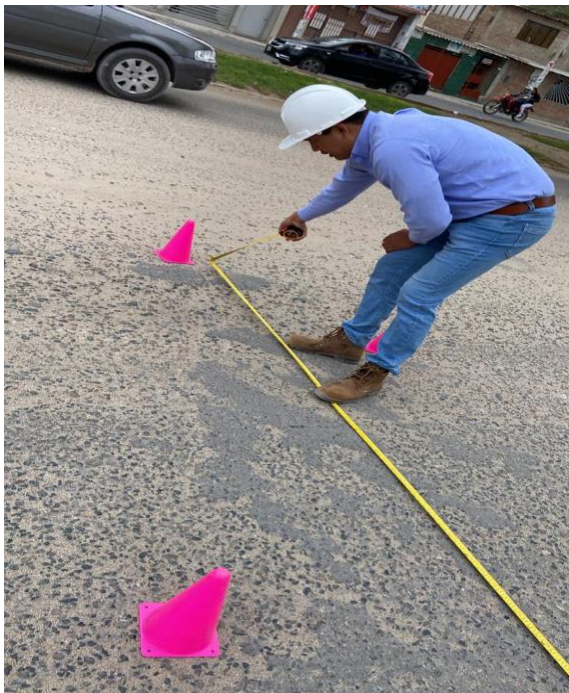
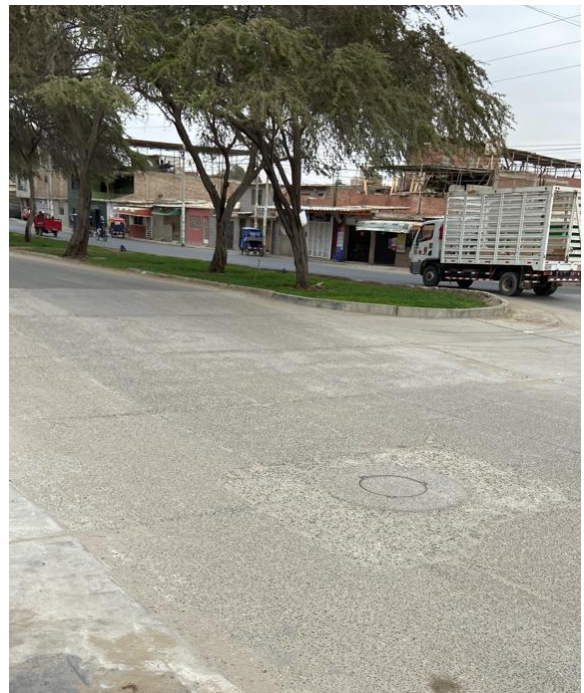
Figura 19

Registro fotográfico de falla Desprendimiento de agregados según el método PCI
