FACULTAD DE INGENIERÍA Y ARQUITECTURA
ESCUELA PROFESIONAL DE INGENIERÍA CIVIL

Evaluación de la eflorescencia y su tratamiento en muros de ladrillo
en las viviendas afectadas del AA.HH 24 de Julio, Tumbes - Perú
2022

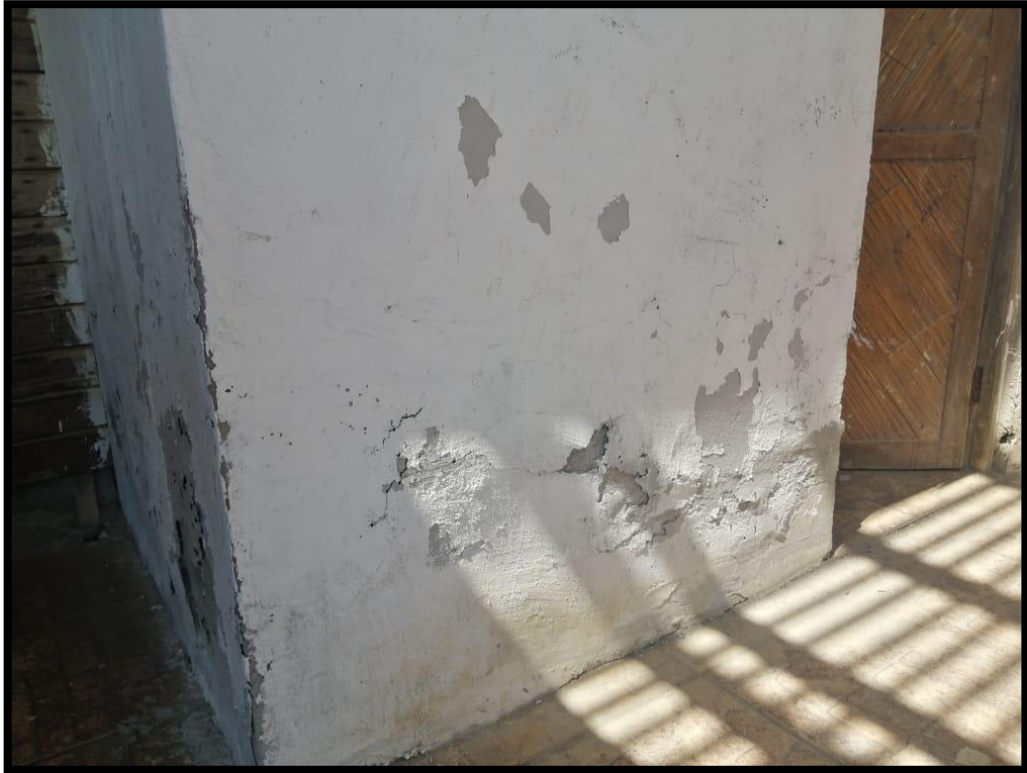
Vivienda 01: Muro confinado afectado por eflorescencia

El muro con mayor eflorescencia se encuentra ubicado en el baño de esta vivienda, este presenta una eflorescencia muy visible ya que afecta estéticamente a la pintura y al tarrajeo del muro. El área del baño donde se encuentra este muro es de 8.20 m², y el muro con mayor afectación es de 3 metros de altura por 1.6 metros de ancho. El muro presenta una humedad que se expande, provocando manchas y moho.

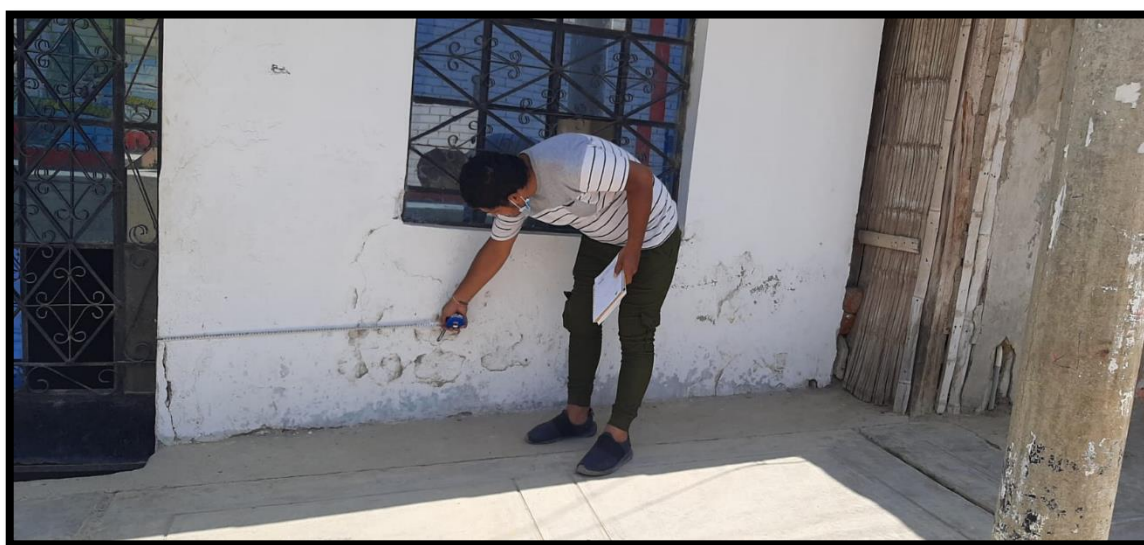
Vivienda 02: Muro confinado afectado por eflorescencia

En la vivienda N°02 el muro más afectado es la fachada por lo que es más deficiente estéticamente, este producto del mal cuidado de los habitantes, así como la humedad y el tipo de suelo en el que se encuentra situada. Esta presenta una dimensión de 5 metros de largo por 3 metros de alto, el sector con más eflorescencia es la parte baja del muro levantando la capa de pintura blanca y dar a descubierto el tarrajeo.

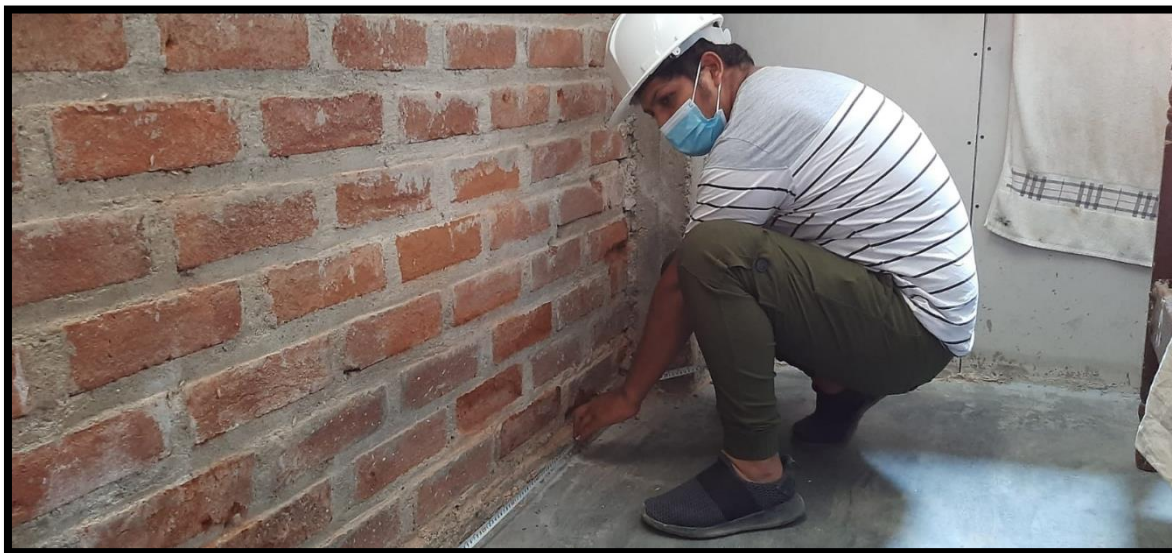
Vivienda 03: Muro confinado afectado por eflorescencia

En la vivienda N°03 se determinó que las dimensiones del muro con más afectación pertenecían al dormitorio, donde este tenía una dimensión de 2.80 metros de altura

por 2.25 metros de ancho, siendo su área afectada 1.10 metros cuadrados, esta área no está recubierta por tarrajeo o algún material que la proteja de la intemperie, por lo que la humedad del ambiente fue fundamental para la aparición de la eflorescencia.

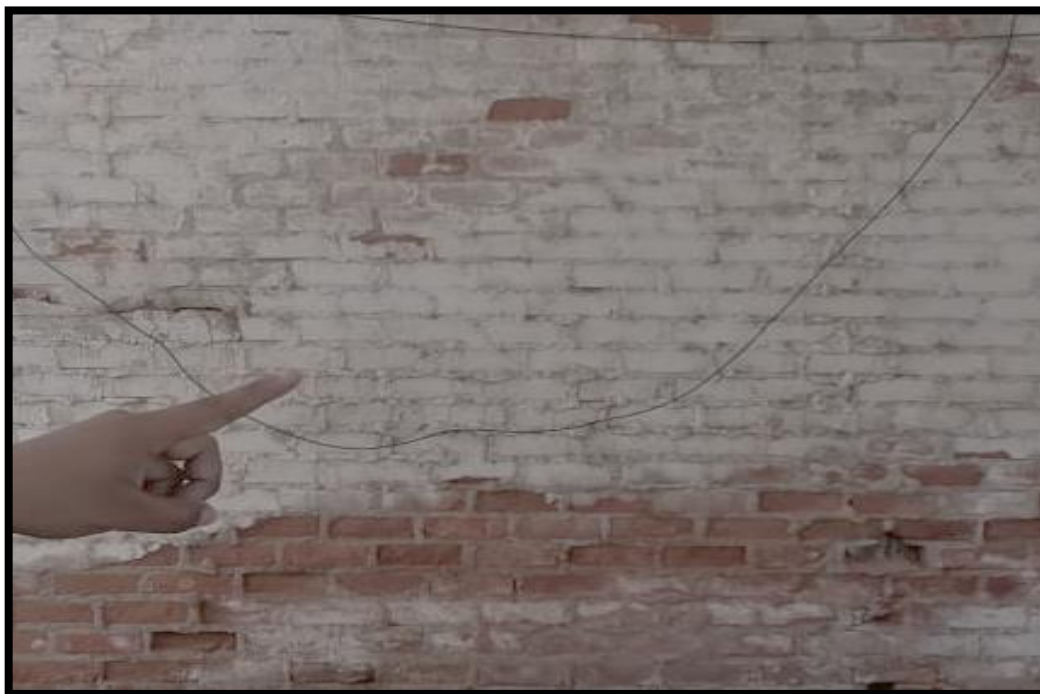
Vivienda 04: Muro confinado afectado por eflorescencia

En esta vivienda se determinó que su problema es grave, la descripción de este muro sería que está en un estado donde la eflorescencia está demasiado avanzada, no se le hizo el cuidado necesario y adecuado en su momento, este muro tiene las

dimensiones de 4 metros de ancho por 3 metros de alto, su área afectada es de 6.20 metros, los cuales en su mayoría el interior del ladrillo está expuesto.

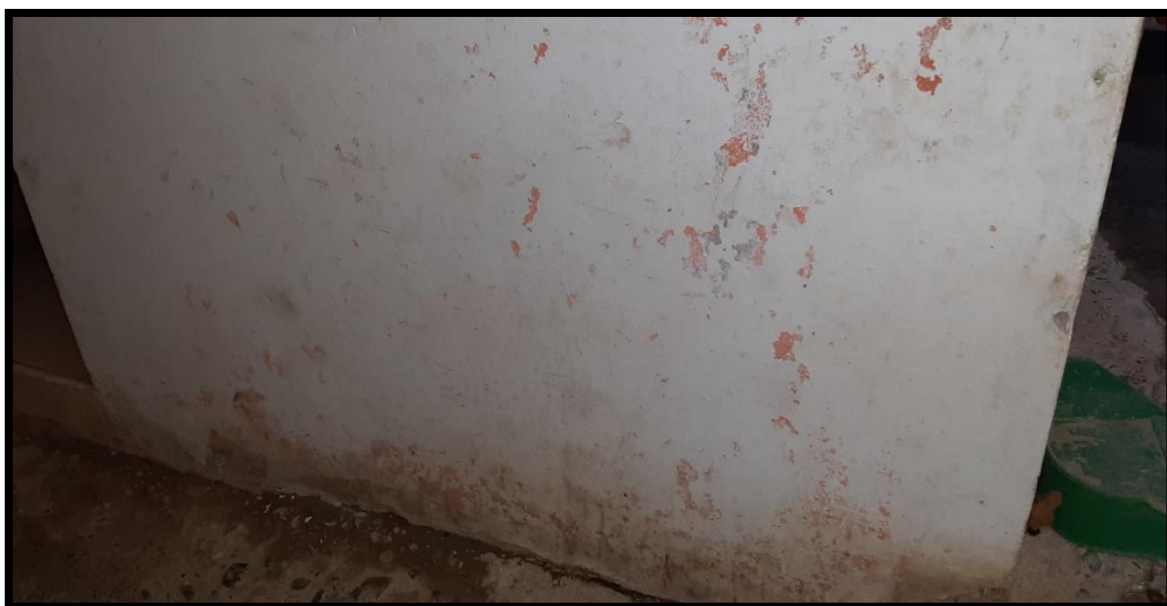
Vivienda 05: Muro confinado afectado por eflorescencia

Las características del muro con mayor afectación de la vivienda N°05, tiene un área de 7 metros cuadrados, siendo sus dimensiones de 2.33 metros de ancho por 3 metros de alto, su eflorescencia es predominante en la parte baja de los muros, donde presenta unas manchas de color grises y blancas que afectan a la pintura y el tarrajeo de este.

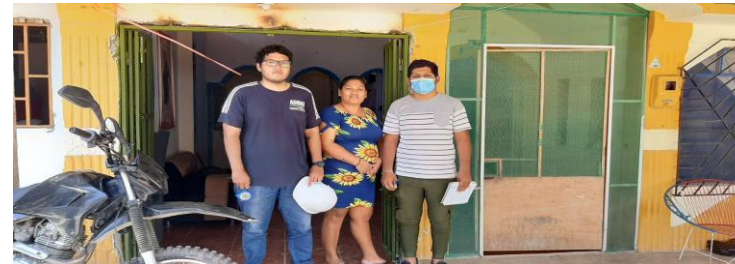
FOTO DE VIVIENDA A EVALUAR

% DE AREA AFECTADA CON EFLORESCENCIA EN DISTINTOS AMBIENTES			UNIDAD DE MUESTRA CON MAYOR % DE EFLORESCENCIA	PROCEDIMIENTO DE EVALUACION	
AMBIENTES	ÁREA ESTUDIADA (M2)	ÁREA AFECTADA (M2)	% CON EFLORESCENCIA		
Muro de fachada	18.00	0.00	0%	<p align="center">PASO 1</p> <p align="center">PASO 2</p> <p>Tomando los criterios de selección de este proyecto se procede a buscar una vivienda que este afectada con la eflorescencia.</p> <p>Se inicia encontrando la raíz del problema mediante el inspeccionamiento de la vivienda tanto exterior como interior</p>	
Muro de cocina	5.40	0.47	9%		
Muro de comedor	5.00	0.50	10%		
Muro de dorm.	6.00	0.78	13%		
Muro de baño	8.20	1.66	20%		
EXPLICACION DEL PROBLEMA			CARACTERISTICAS DE LOS MUROS		PASO 3
La causa principal del porcentaje de eflorescencia en el ambiente del muro del baño se debe a la humedad que este presenta. Una posible tubería que presenta fuga en la parte interna del muro.			aparenta estar en un estado de humedad alta, la evidencia demuestra que la eflorescencia a estado por un periodo prolongado sin ser tratado.		<p align="center">PASO 4</p> <p>Se procede a tomar las medidas correspondientes para la evaluación, tomando el área estudiada total y también el área afectada con la eflorescencia.</p> <p>Tomar las fotos respectivas de la zona afectada y también para que esta evaluación tenga validez y credibilidad.</p>

MATERIALES DE REPARACION			MANO DE OBRA	EQUIPOS DE PROTECCION	
cemento ms aditivos agua escobilla metalica			Maestro de obra	Lentes Mascarilla Guantes	RECOMENDACIONES
FIRMA DE VALIDACION					Según el tipo y el grado de eflorescencia encontrado en el inspeccionamiento de la vivienda se recomienda utilizar el método técnico que se establece en este proyecto de investigación
<p>ING. CIVIL WILIAM ALBERTO GOMEZ LINDAY DIRECCIÓN DE ESTUDIOS E INFRAESTRUCTURA</p>

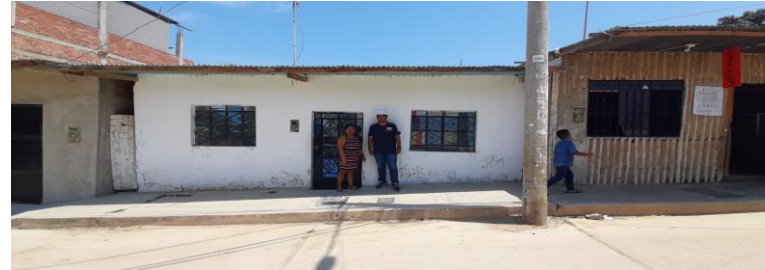
FOTO DE VIVIENDA A EVALUAR

% DE AREA AFECTADA CON EFLORESCENCIA EN DISTINTOS AMBIENTES				UNIDAD DE MUESTRA CON MAYOR % DE EFLORESCENCIA			PROCEDIMIENTO DE EVALUACION	
AMBIENTES	ÁREA ESTUDIADA (M2)	ÁREA AFECTADA (M2)	% CON EFLORESCENCIA	NIVEL DE SEVERIDAD			PASO 1	PASO 2
Muro de fachada	15.00	4.20	28%	NIVEL DE SEVERIDAD			Tomando los criterios de selección de este proyecto se procede a buscar una vivienda que este afectada con la eflorescencia.	Se inicia encontrando la raíz del problema mediante el inspeccionamiento de la vivienda tanto exterior como interior
Muro de cocina	6.00	0.60	10%	LEVE	1% - 20%			
Muro de comedor	7.20	0.20	3%	MODERADO	21% - 50%	X		
Muro de dorm.	6.00	0.45	8%	GRAVE	51% - 100%			
Muro de baño	5.80	0.90	16%					
EXPLICACION DEL PROBLEMA				CARACTERISTICAS DE LOS MUROS			PASO 3	PASO 4
La causa principal del porcentaje de eflorescencia en el ambiente del muro de la fachada se debe a la humedad que este presenta en el ambiente y al poco cuidado.				aparenta estar en un estado de humedad alta, la evidencia demuestra que la eflorescencia a estado por un periodo prolongado sin ser tratado.			Se procede a tomar las medidas correspondientes para la evaluacion, tomando el area estudiada total y tambien el area afectada con la eflorescencia.	Tomar las fotos respesctivas de la zona afectada y tambien para que esta evaluacion tenga validez y credibilidad.

MATERIALES DE REPARACION				MANO DE OBRA	EQUIPOS DE PROTECCION			
cemento ms aditivos agua escobilla metalica				Maestro de obra	Lentes Mascarilla Guantes			
FIRMA DE VALIDACION							RECOMENDACIONES	
				Según el tipo y el grado de eflorescencia encontrado en el inspeccionamiento de la vivienda se recomienda utilizar el método técnico que se establece en este proyecto de investigación

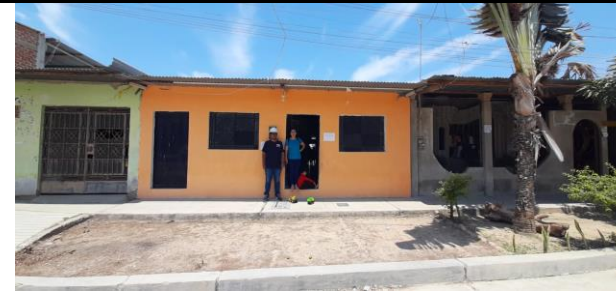
FOTO DE VIVIENDA A EVALUAR

PASO 1	PASO 2
Muro de fachada	18.00	1.20	7%	GRADO DE DETERIORO			Tomando los criterios de selección de este proyecto se procede a buscar una vivienda que este afectada con la eflorescencia.	Se inicia encontrando la raíz del problema mediante el inspeccionamiento de la vivienda tanto exterior como interior
Muro de cocina	7.00	1.00	14%	LEVE	1% - 20%	X		
Muro de comedor	8.20	0.30	4%	MODERADO	21% - 50%			
Muro de dorm.	6.30	1.10	17%	GRAVE	51% - 100%			
Muro de baño	5.30	0.64	12%					
EXPLICACION DEL PROBLEMA				CARACTERISTICAS DE LOS MUROS			PASO 3	PASO 4
La causa principal del porcentaje de eflorescencia en el ambiente del muro del dormitorio posiblemente se deba a la humedad que se presenta en los días lluviosos de la region Tumbes que este presenta. Una posible tubería que presenta fuga en la parte interna del muro.				Aparenta estar en un estado de humedad media, la evidencia demuestra que la eflorescencia a estado por un periodo prolongado sin ser tratado.			Se procede a tomar las medidas correspondientes para la evaluacion, tomando el area estudiada total y tambien el area afectada con la eflorescencia.	Tomar las fotos respectivas de la zona afectada y tambien para que esta evaluacion tenga validez y credibilidad.

ING. CIVIL WILLIAM ALBERTO GOMEZ LINDAO DIRECCIÓN DE ESTUDIOS E INFRAESTRUCTURA				Según el tipo y el grado de eflorescencia encontrado en el inspeccionamiento de la vivienda se recomienda utilizar el método técnico que se establece en este proyecto de investigación

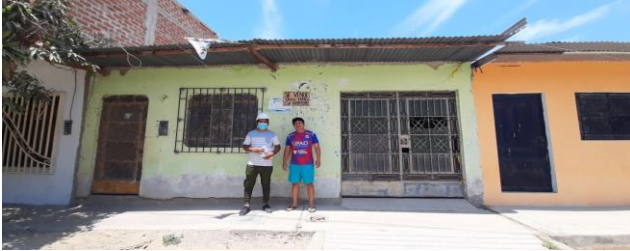
Muro de fachada	14.00	0.40	3%	GRADO DE DETERIORO		
Muro de cocina	8.00	0.00	0%	LEVE	1% - 20%	
Muro de comedor	12.00	6.20	52%	MODERADO	21% - 50%	
Muro de dorm.	8.40	1.10	13%	GRAVE	51% - 100%	X
Muro de baño	7.00	1.00	14%			
EXPLICACION DEL PROBLEMA			CARACTERISTICAS DE LOS MUROS		PASO 3	PASO 4
<p>La causa principal del porcentaje de eflorescencia en el ambiente del muro del comedor este con un grado de tereroro grave posiblemente se deba a la humedad, salobridad y el mal cuidado que de los muros de vivienda. Una posible tubería que presenta fuga en la parte interna del muro.</p>			<p>Aparenta estar en un estado de humedad alta, la evidencia demuestra que la eflorescencia a estado por un periodo prolongado sin ser tratado.</p>		<p>Se procede a tomar las medidas correspondientes para la evaluación, tomando el area estudiada total y tambien el area afectada con la eflorescencia.</p>	<p>Tomar las fotos respectivas de la zona afectada y tambien para que esta evaluación tenga validez y credibilidad.</p>

MATERIALES DE REPARACION			MANO DE OBRA	EQUIPOS DE PROTECCION		
<p>Arena Cemento ms Aditivos Escobilla de acero</p>			<p>Maestro de obra</p>	<p>Lentes Mascarilla Guantes</p>	RECOMENDACIONES	
FIRMA DE VALIDACION					<p>Según el tipo y el grado de eflorescencia encontrado en el inspeccionamiento de la vivienda se recomienda utilizar el método técnico que se establece en este proyecto de investigación</p>

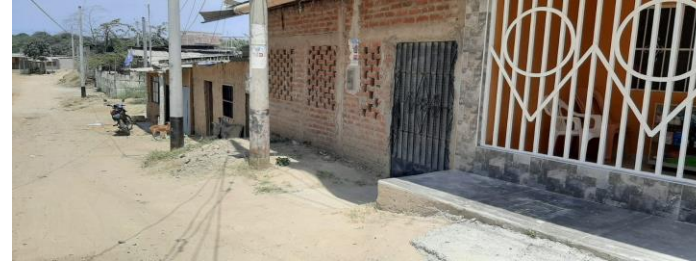
FOTO DE VIVIENDA A EVALUAR

PASO 1	PASO 2
Muro de fachada	15.00	1.50	10%				NIVEL DE SEVERIDAD	
Muro de cocina	7.00	2.00	29%	LEVE	1% - 20%			
Muro de comedor	8.00	0.00	0%	MODERADO	21% - 50%	X		
Muro de dorm.	6.50	1.20	18%	GRAVE	51% - 100%			
Muro de baño	4.80	0.90	19%					
EXPLICACION DEL PROBLEMA				CARACTERISTICAS DE LOS MUROS			PASO 3	PASO 4
La causa principal del porcentaje de eflorescencia en el ambiente del muro de cocina se debe a la humedad y vapor que se produce al momento de cocinar. Una posible tubería que presenta fuga en la parte interna del muro.				aparenta estar en un estado de humedad alta, la evidencia demuestra que la eflorescencia a estado por un periodo prolongado sin ser tratado.			Se procede a tomar las medidas correspondientes para la evaluación, tomando el área estudiada total y también el área afectada con la eflorescencia.	Tomar las fotos respectivas de la zona afectada y también para que esta evaluación tenga validez y credibilidad.

Según el tipo y el grado de eflorescencia encontrado en el inspeccionamiento de la vivienda se recomienda utilizar el método técnico que se establece en este proyecto de investigación
