**“EVALUACIÓN DE LA VULNERABILIDAD SÍSMICA EN VIVIENDAS
DE ALBAÑILERÍA CONFINADA DEL ASENTAMIENTO HUMANO
SAN MARCOS DE ATE, SANTA ANITA, 2017”**

TESIS PARA OBTENER EL TÍTULO PROFESIONAL DE INGENIERO CIVIL

Bach. ROJAS SALCEDO, Edwin

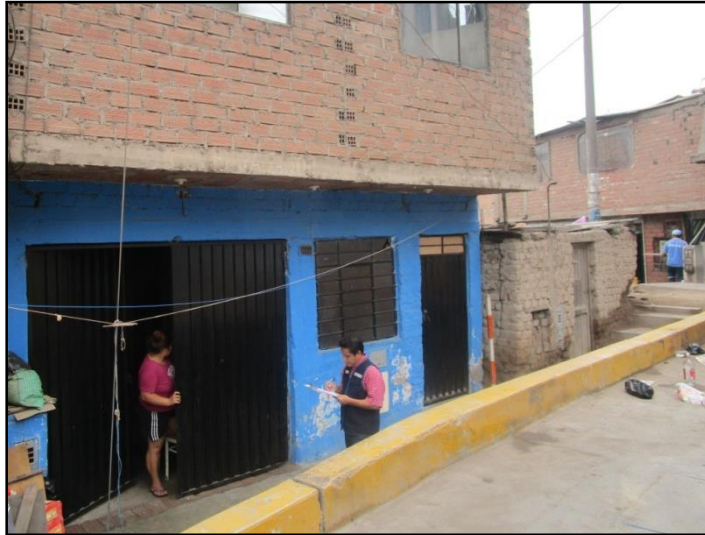
- **Viviendas sobre relleno natural:** De acuerdo a los datos de campo el 7% de las viviendas encuestadas se encuentran construidas sobre relleno natural (rellenos no controlados). Según los propietarios, el relleno se realizó para alcanzar un nivel adecuado con respecto a la vía de acceso (Figura 3.2).

Figura 3.2 – Vivienda sobre relleno para tratar de alcanzar el nivel de la vía (Fuente: Elaboración propia)

Los propietarios realizaron los rellenos empleando solo pisones (bloques de concreto). Las viviendas construidas sobre rellenos (no controlados), están propensas a sufrir asentamientos diferenciales, ya sea por el peso propio de la edificación o frente a un evento sísmico.

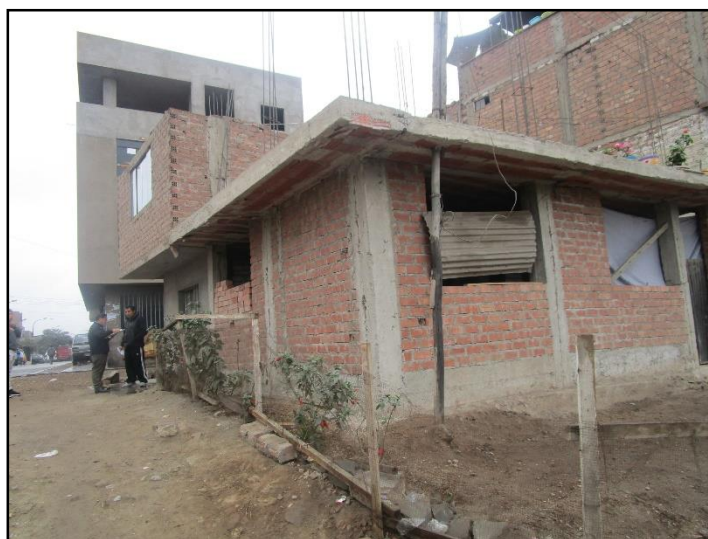
(Figura 3.4). Si bien la pendiente encontrada no es muy pronunciada, obliga a que los sobrecimientos sean más altos y se realicen rellenos.

Figura 3.4 – Vivienda en zona de pendiente
(Fuente : Elaboración propia)

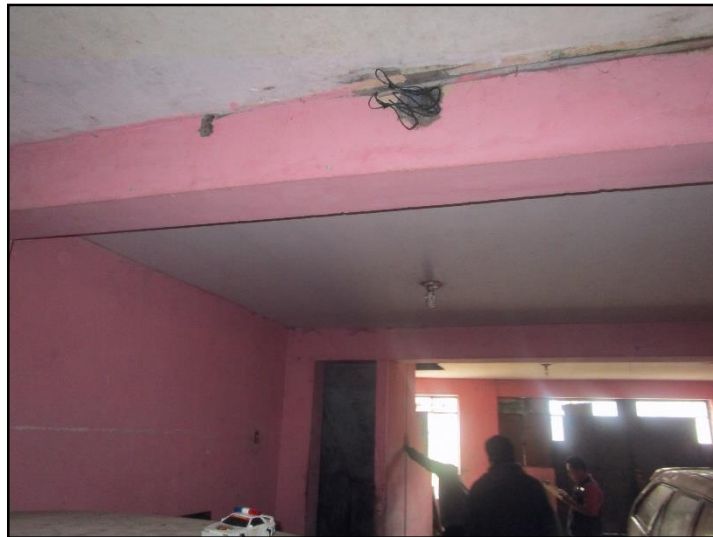
que deberá existir en muros de albañilería confinada de cualquier vivienda deberá ser igual o mayor al área de corte requerida. A continuación, en la siguiente figura (Figura 3.5), se muestra una vivienda con inadecuada densidad de muros.

Figura 3.5 – Inadecuada densidad de muros en primer piso (Fuente: Elaboración propia)

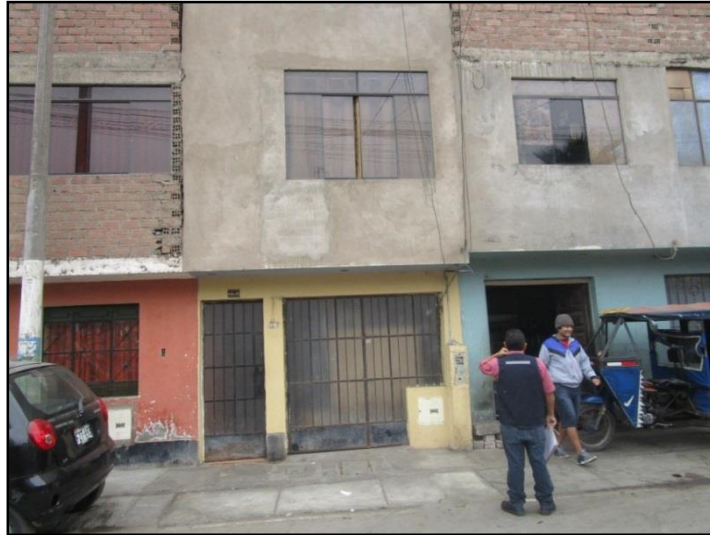
Asimismo, en las viviendas encuestadas se ha notado que el diafragma rígido (techo) está a desnivel con respecto a la vivienda adyacente. Este problema de desnivel de diafragma rígido ocasiona que la vivienda sufra un impacto entre la losa de una vivienda y el muro de la otra vivienda cuando ocurra un movimiento sísmico. A continuación, se muestran (Figura 3.6), unas viviendas sin junta sísmica y a desnivel.

Figura 3.6 – Ausencia de junta sísmica y techo a desnivel (Fuente: Elaboración propia)

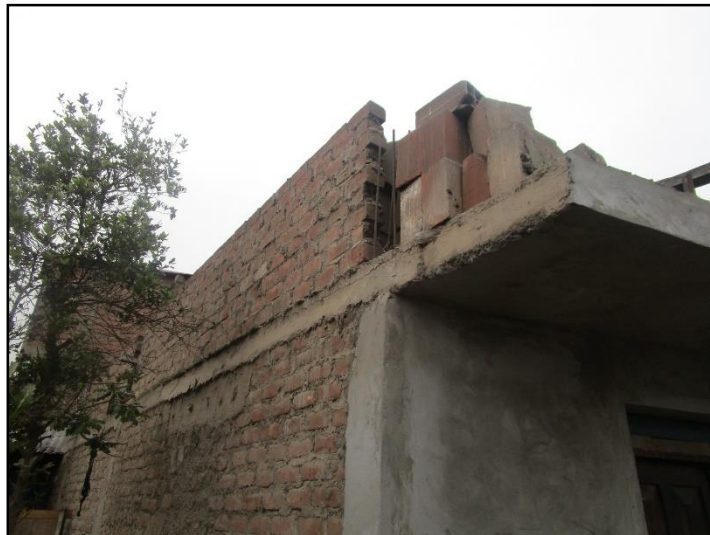
- **Tabiquerías y parapetos no arriostrados:** Las viviendas de construcciones inconclusas presentan tabiques y parapetos sin arriostres (Figura 3.7), al 75% de las viviendas encuestadas les falta culminar el nivel superior de sus viviendas mayormente por falta de recursos económicos. Estos elementos no estructurales se ven con frecuencia en fachadas de pisos superiores (en los voladizos), los cuales generan un riesgo para los propietarios y vecinos.

Figura 3.7 – Parapeto del segundo nivel no arriostrado (Fuente: Elaboración propia)

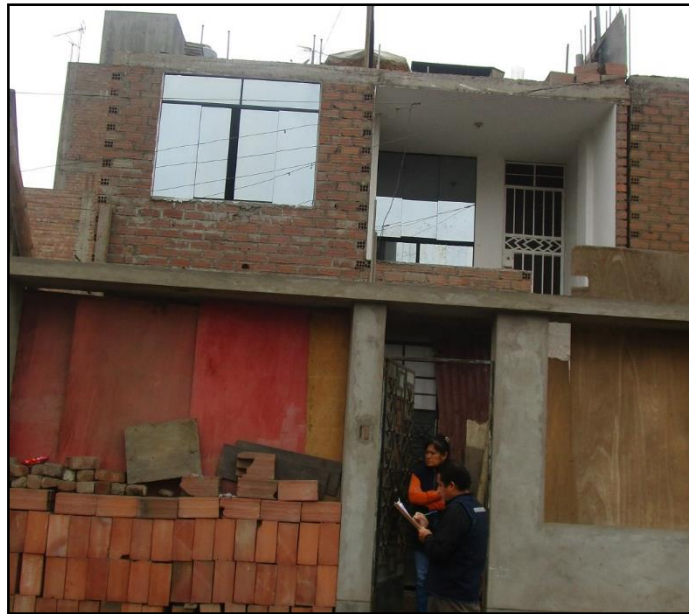
- **Ladrillos pandereta en muros portantes:** En las viviendas encuestadas se ha podido notar que el 70% utilizan el ladrillo pandereta como muros portantes (a partir del segundo piso), ya sea por desconocimiento o por menor costo del material frente a los ladrillos macizos o industriales (Figura 3.8).

Figura 3.8 – Ladrillo pandereta utilizado en muro portante de segundo piso(Fuente: Elaboración propia)

Aquellos muros portantes contruidos con ladrillo pandereta (tubular), fallaran de manera frágil en un intervalo de tiempo corto entre el surgimiento de las primeras grietas y el colapso, durante un evento sísmico.

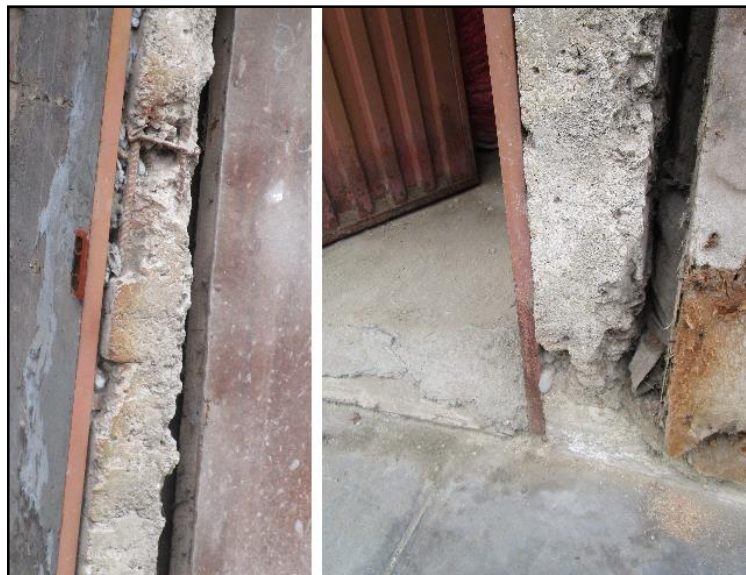
Durante el proceso constructivo de los elementos de concreto simple (sobre cimientos) y concreto armado (zapatas, columnas, vigas y losas), se emplearon agregados gruesos mayores a 3/4", el batido de la mezcla se hizo en forma manual y no se respetaron el recubrimiento mínimo que debe tener todo elemento de concreto, no se emplearon vibradores para la consolidación del concreto.

Figura 3.9 – Cangrejas en columna con exposición de acero de refuerzo (Fuente: Elaboración propia)

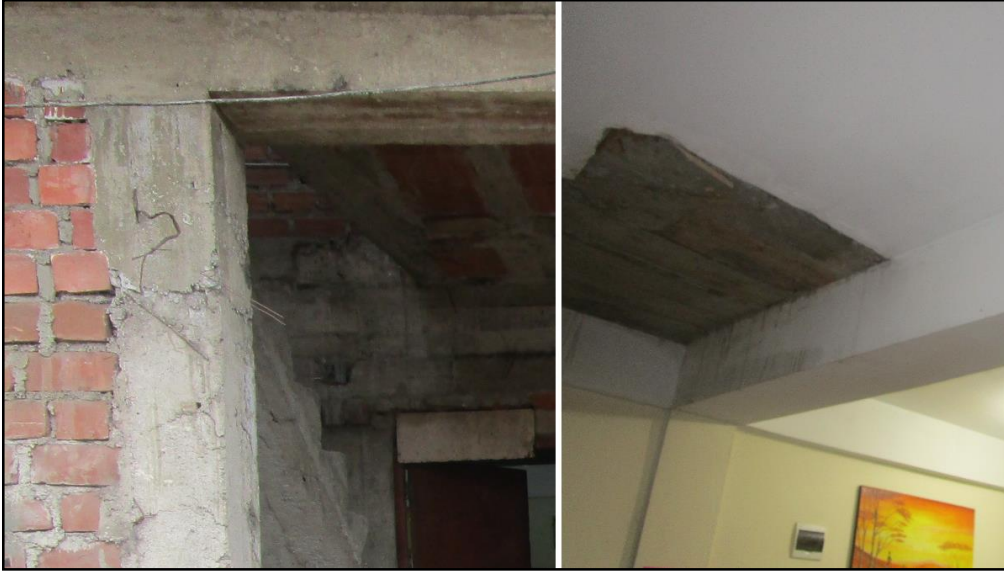
propietario retoma la construcción de la vivienda, para la unión del concreto fresco con el concreto nuevo no emplean ningún aditivo.

Figura 3.10 – Presencia de juntas frías en columna y losa (Fuente: Elaboración propia)

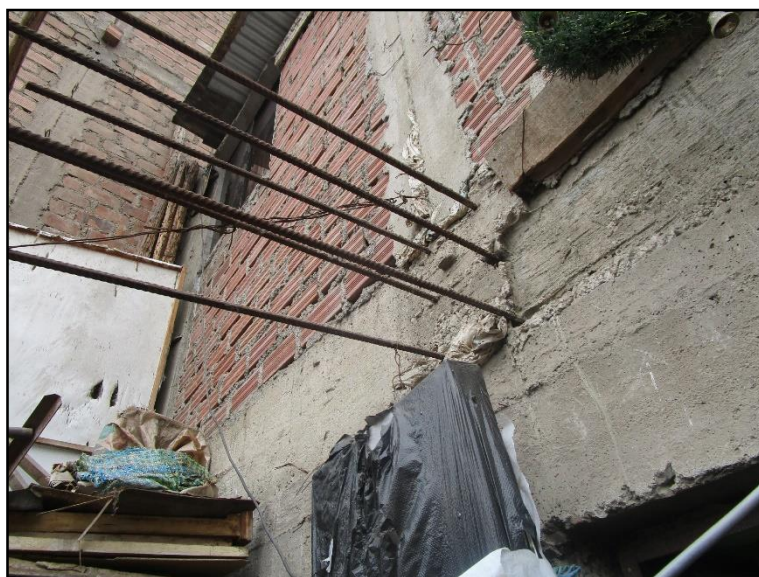
- **Acero de refuerzo expuesto a la intemperie:** En el 100% de las viviendas evaluadas, se verificó que los aceros de refuerzos de las columnas y vigas han quedado expuestos (mechas) a la intemperie al no culminarse con los trabajos y dejándose para continuar a futuro (por etapas). Se encontraron aceros de refuerzos expuestos a la intemperie en los bordes de las losas (techo) y vigas. Dichos aceros expuestos a la intemperie no cuentan con ninguna protección (Figura 3.11).

Figura 3.11 – Acero de refuerzo de viga expuesto a la intemperie (Fuente: Elaboración propia)

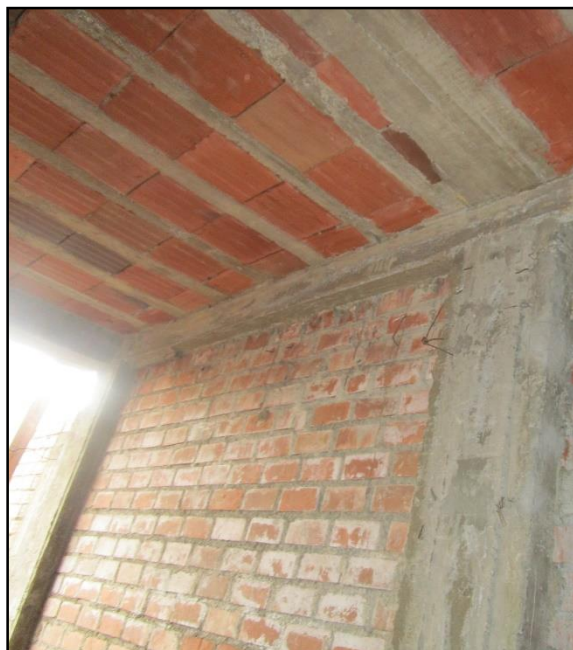
Los criterios empleados para la categorización de aceptable a muy buena, se han basado en el adecuado proceso constructivo de los muros de albañilería respetando las juntas mínimas y máximas, así como el aplomo de las mismas. La verticalidad de los encofrados de las columnas y vigas, así como la mínima presencia de cangrejas (Figura 3.12).

Figura 3.12 – Categorización desde aceptable a buena calidad de mano de obra (Fuente: Elaboración propia)

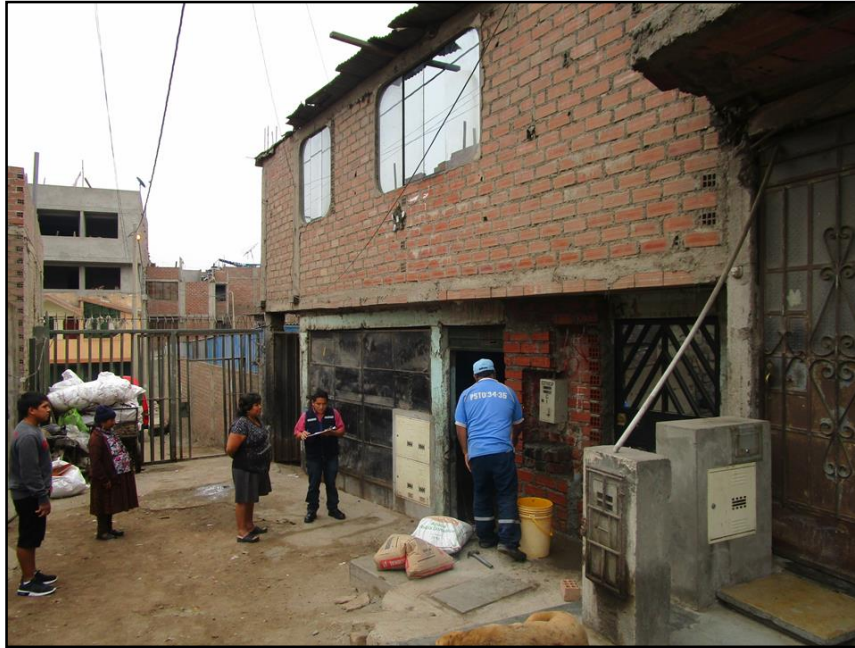
Los criterios usados para categorizar de buena a mala, se han basado en el proceso constructivo de los muros de albañilería con juntas superiores a 1.5 centímetros, así como el desplome de las mismas. La deformación de los encofrados de las columnas y vigas, así como la excesiva presencia de cangrejas (Figura 3.13).

Figura 3.13 – Categorización desde regular a mala calidad de la mano de obra (Fuente: Elaboración propia)

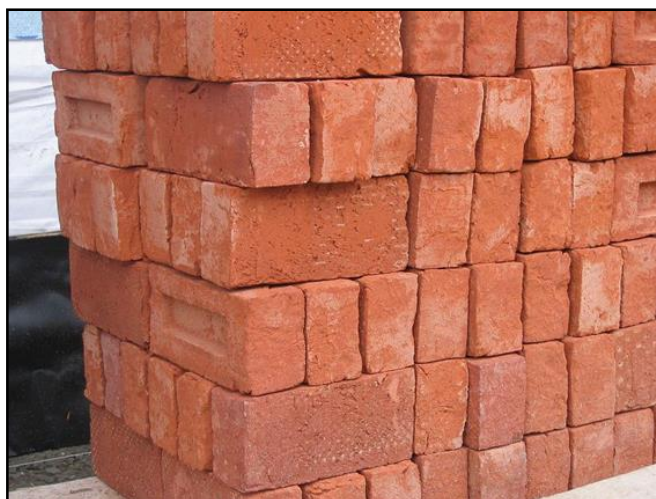
- **Ladrillos artesanales de baja calidad:** Del total de viviendas encuestadas, el 87% fueron construidas con ladrillos macizos de arcilla (artesanales). Estos ladrillos no garantizan la calidad requerida para su utilización. Los propietarios indican que lo adquirieron por su bajo costo, cabe indicar que estos ladrillos fueron empleados en el primer piso de las viviendas encuestadas (Figura 3.14).

Figura 3.14 – Unidades de albañilería macizo de arcilla artesanal (Fuente: Elaboración propia)

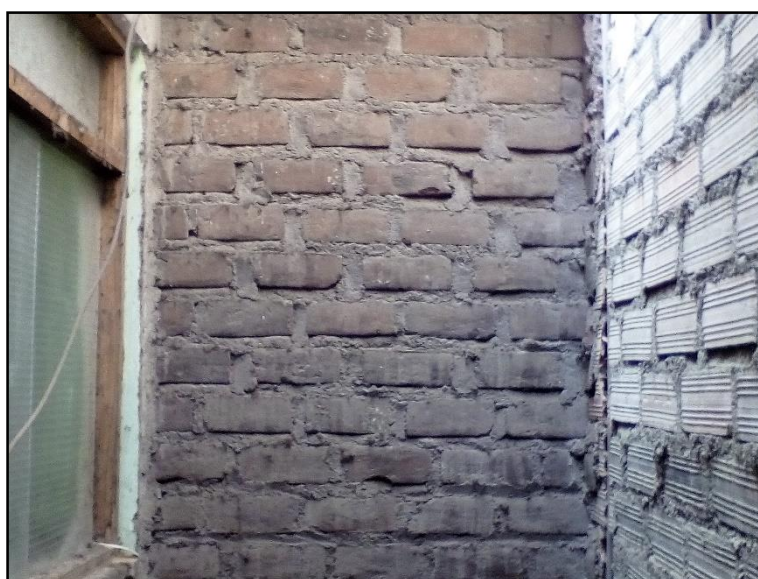
Las unidades de albañilería, presentan variadas dimensiones, no tienen un color uniforme, presentan alabeo y son demasiados porosos, los cuales se hacen notar en el momento del asentado del ladrillo (Figura 3.15).

Figura 3.15 – Los ladrillos artesanales no tiene dimensiones uniformes (Fuente: Elaboración propia)

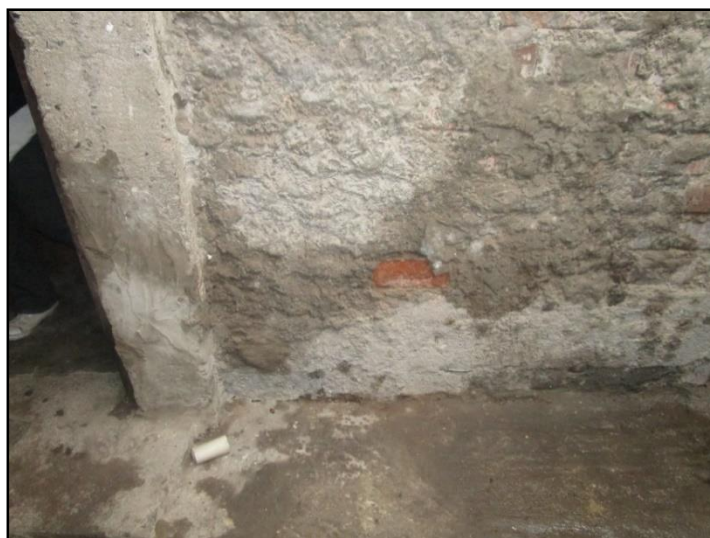
- **Humedad y eflorescencia en unidades de albañilería:** Del total de viviendas encuestadas, el 20% presentan humedad y eflorescencia en sus unidades de albañilería (Figura 3.16, 3.17), en el resto no se pudo notar ya que los muros se encuentran revestidos y pintados.

Figura 3.16 – Presencia de humedad en muro y columna (Fuente: Elaboración propia)

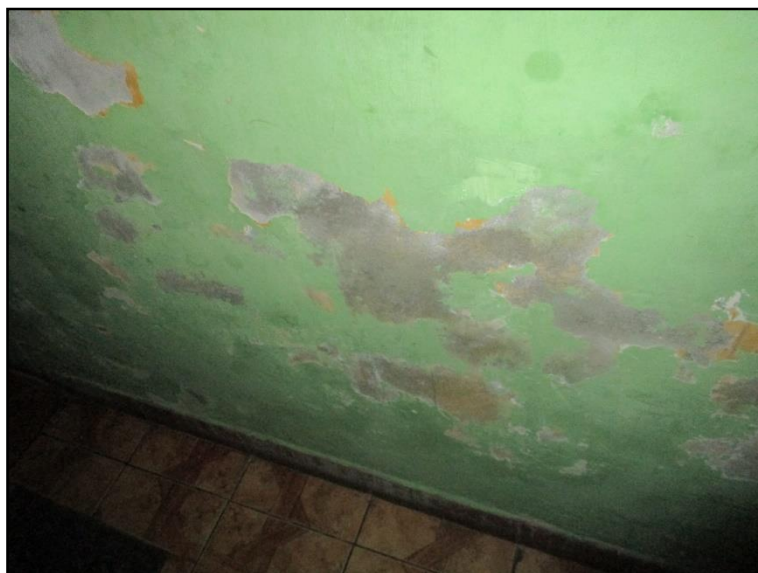
Figura 3.17 – Muro revestido con presencia de eflorescencia (Fuente: Elaboración propia)

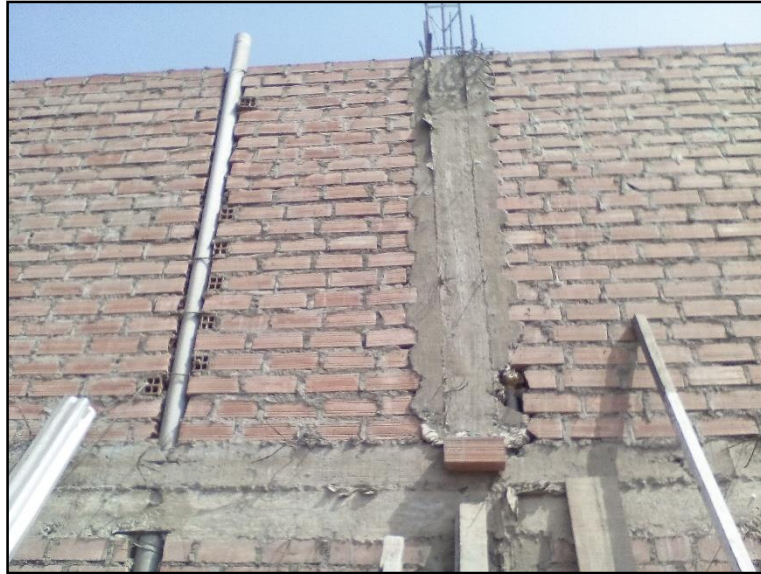
- **Tuberías de PVC expuestas:** Del total de viviendas encuestadas, el 20% presentan tuberías de PVC expuestas. En el caso de las tuberías de desagüe, estas quedaron expuestas a la intemperie y no se rellenaron adecuadamente (Figura 3.18), quedando vacíos entre los muros de ladrillo.

Figura 3.18 – Tubería PVC de desagüe expuesta
(Fuente: Elaboración propia)

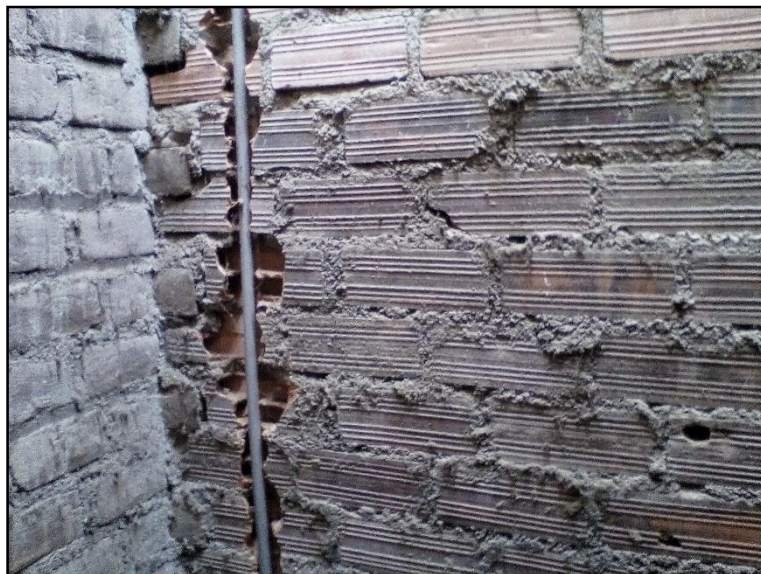
En el caso de las tuberías de agua, estas se pudieron evidenciar que quedaron expuestas a la intemperie a pesar de que se realizaron canaletas para su alojamiento. (Figura 3.19).

Figura 3.19 – Tubería PVC de agua expuesta (Fuente: Elaboración propia)

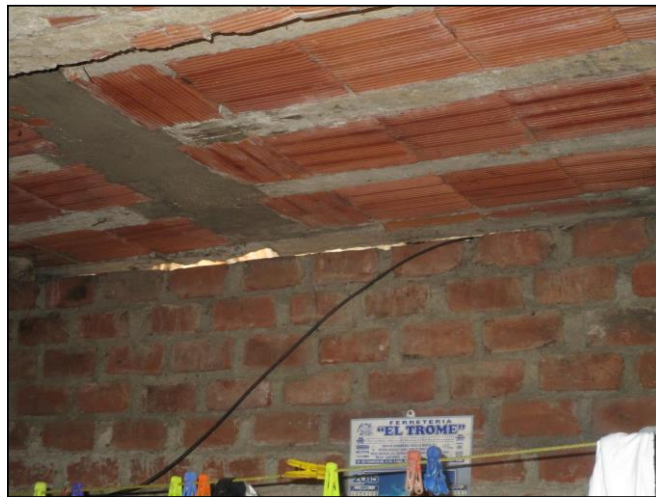
Muro sin arrioste y con juntas mayor a 1.5 cm.

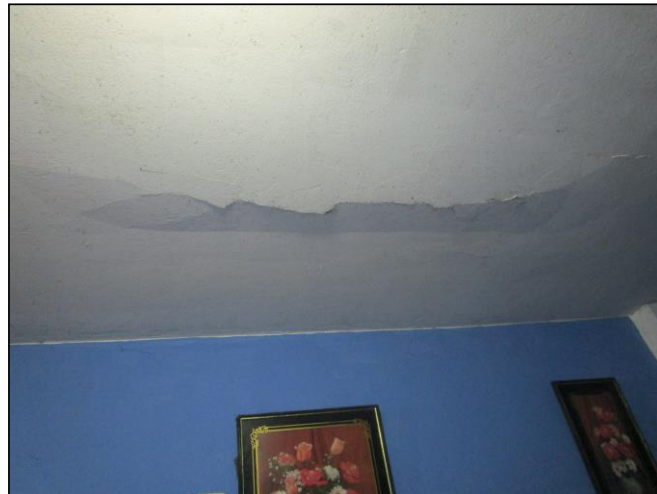
Grieta en fondo de losa aligerada de 1° piso

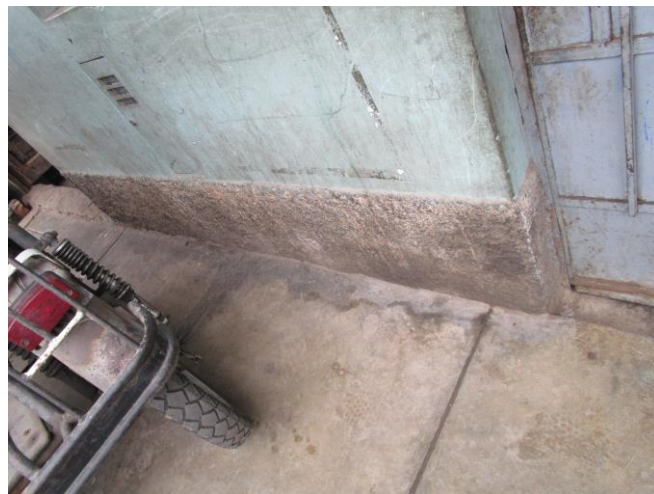
Eflorescencia de salitre en sobrecimiento

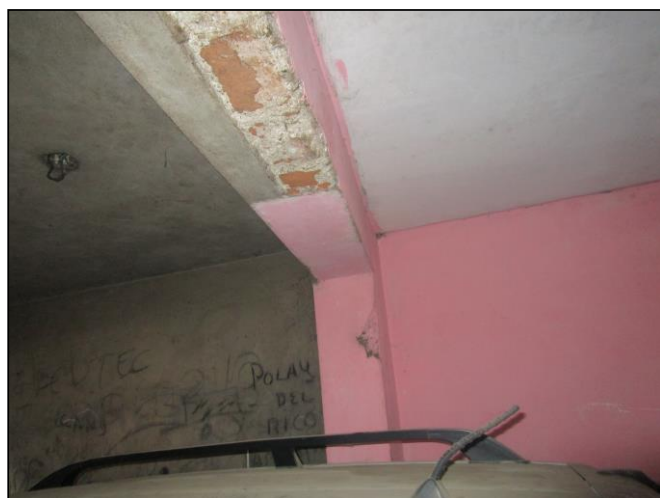
Muro portante demolido en primer piso

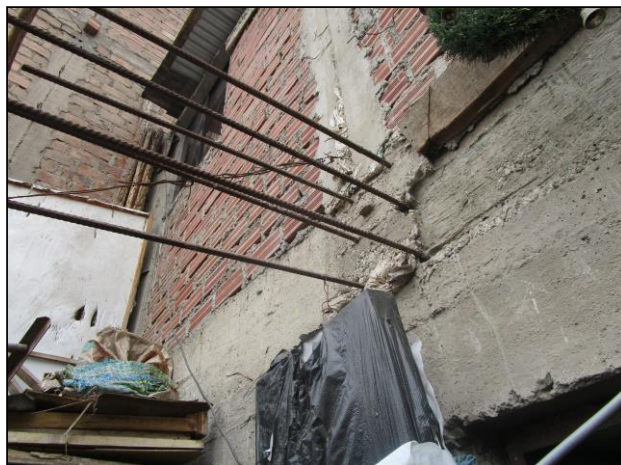
Corrosión del acero por exposición

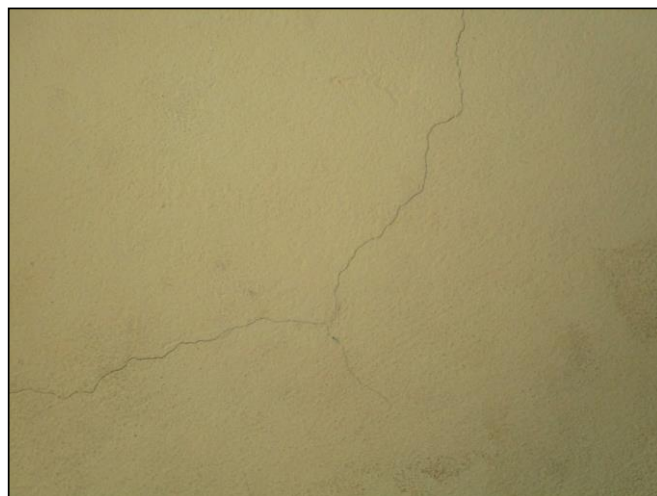
Fisura en muro de dormitorio 1

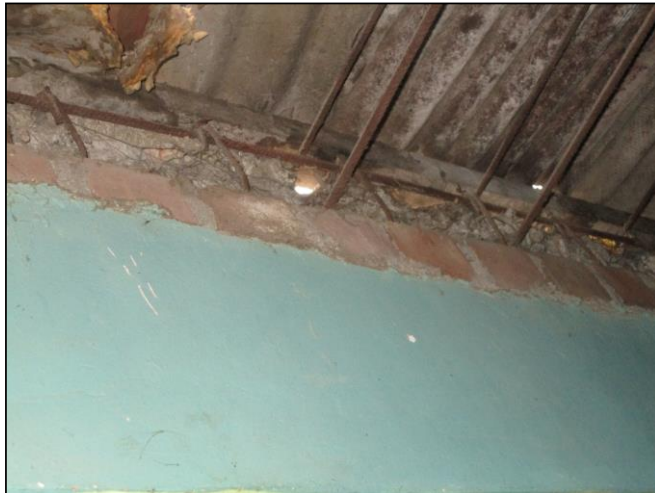
Corrosión del acero por exposición

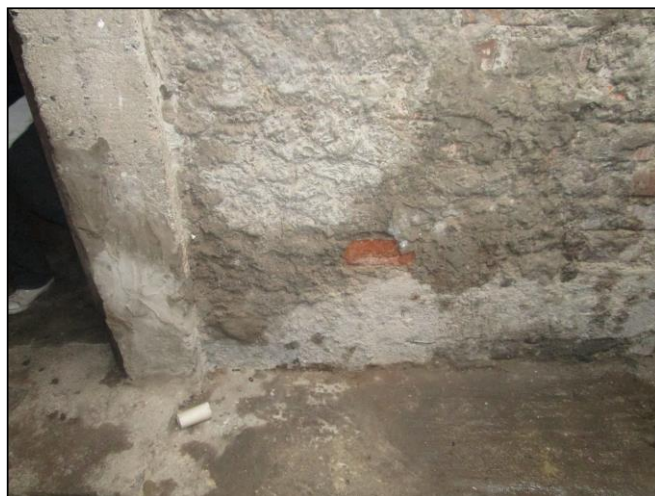
Eflorescencia en muro por humedad

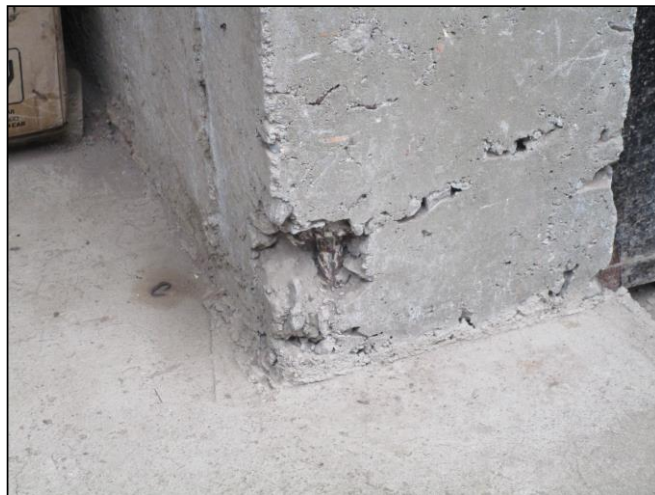
Cangrejera y exposición de acero en base de columnas

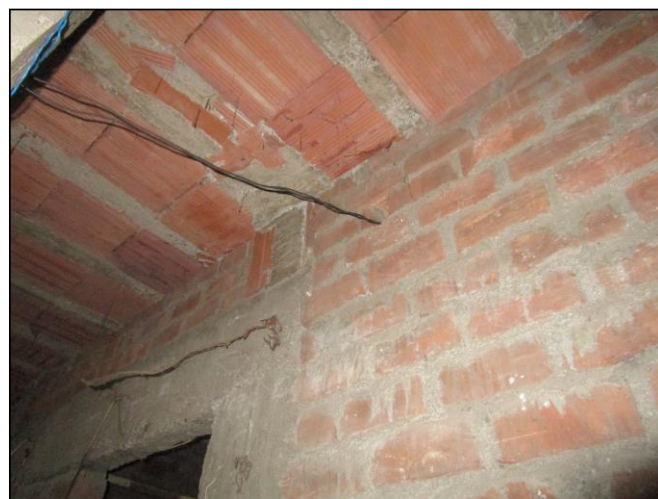
Muro de ladrillo KK artesanal con juntas mayores a 1.5 cm.

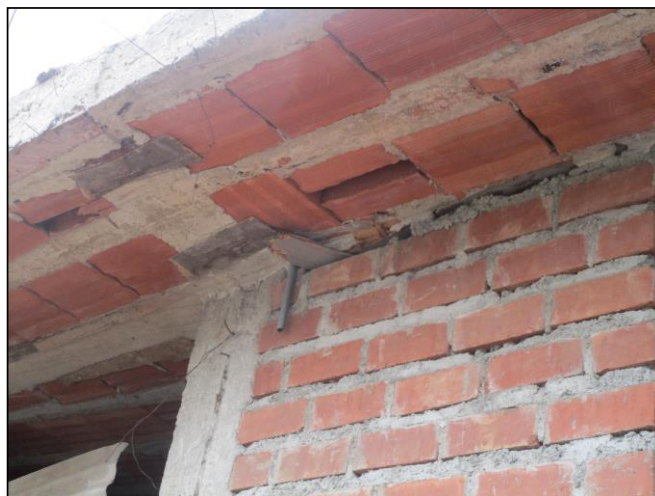
Mala calidad de la mano de obra

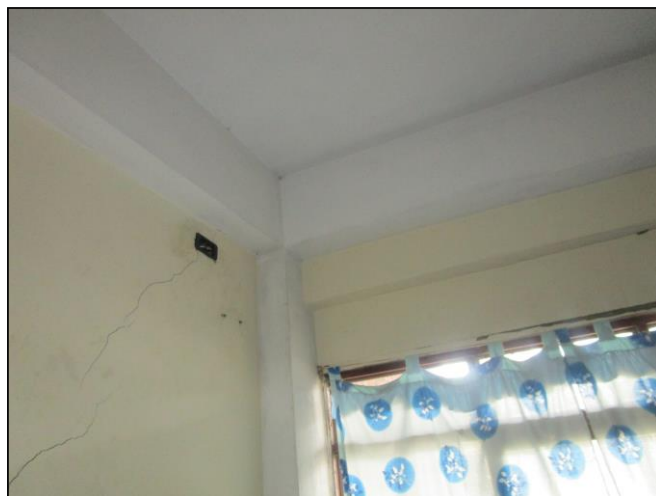
Grieta en muro portante

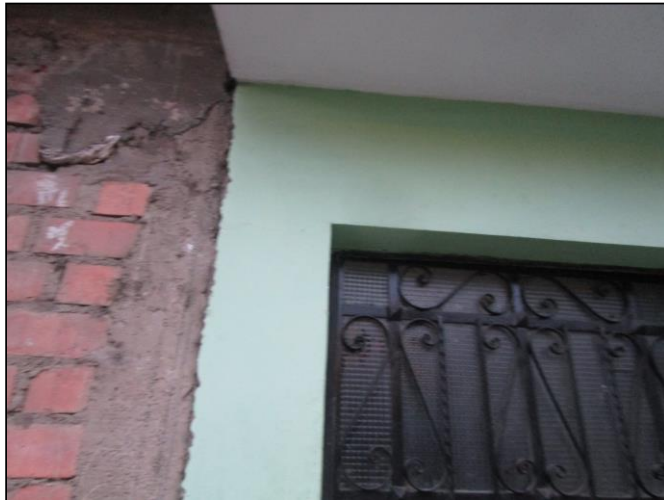
Inexistencia de junta sísmica

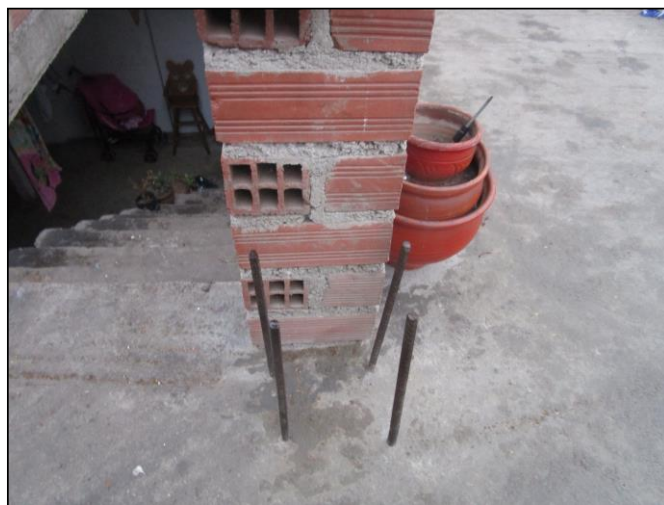
Acero de columna expuesto a la corrosión

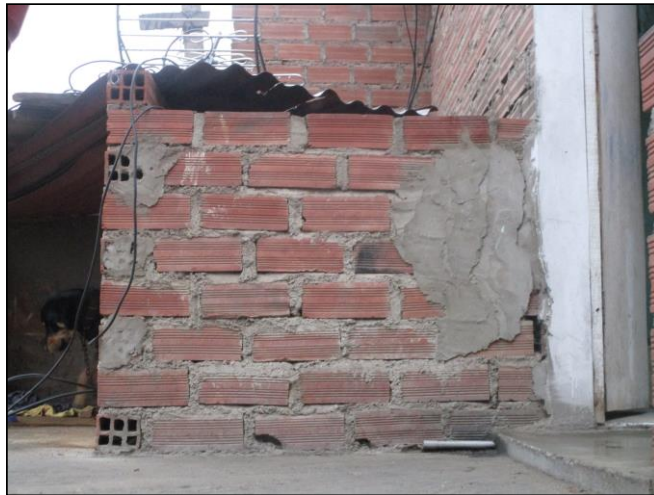
Juntas mayores A 1.5 cm.

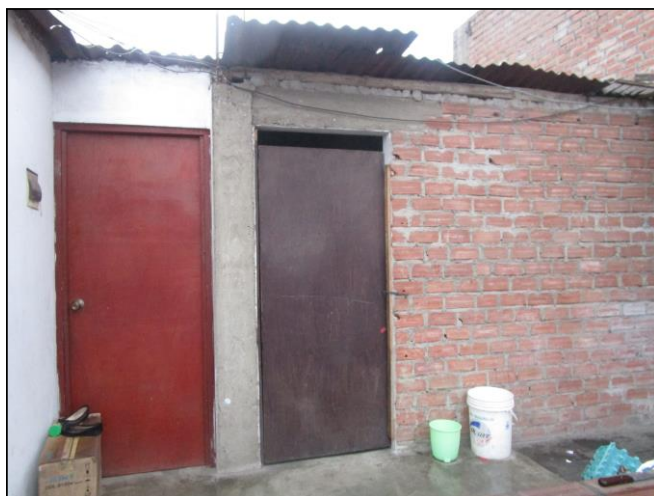
Muro portante con ladrillo pandereta en 3° nivel

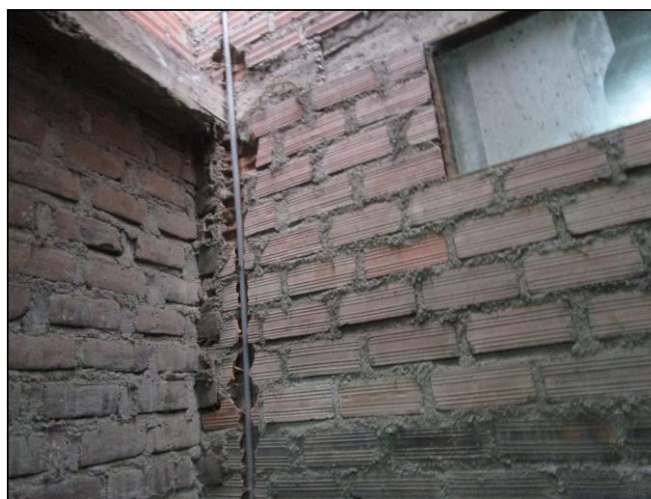
Tubería de agua expuesta
