Los suelos con alto contenido de sales influyen  
en los daños en viviendas autoconstruidas en la zona II  
de Tahuantinsuyo- Independencia 2017

**TESIS PARA OBTENER EL TÍTULO PROFESIONAL DE:**

**INGENIERO CIVIL**

Pusaclla Bernal, Luis Benigno

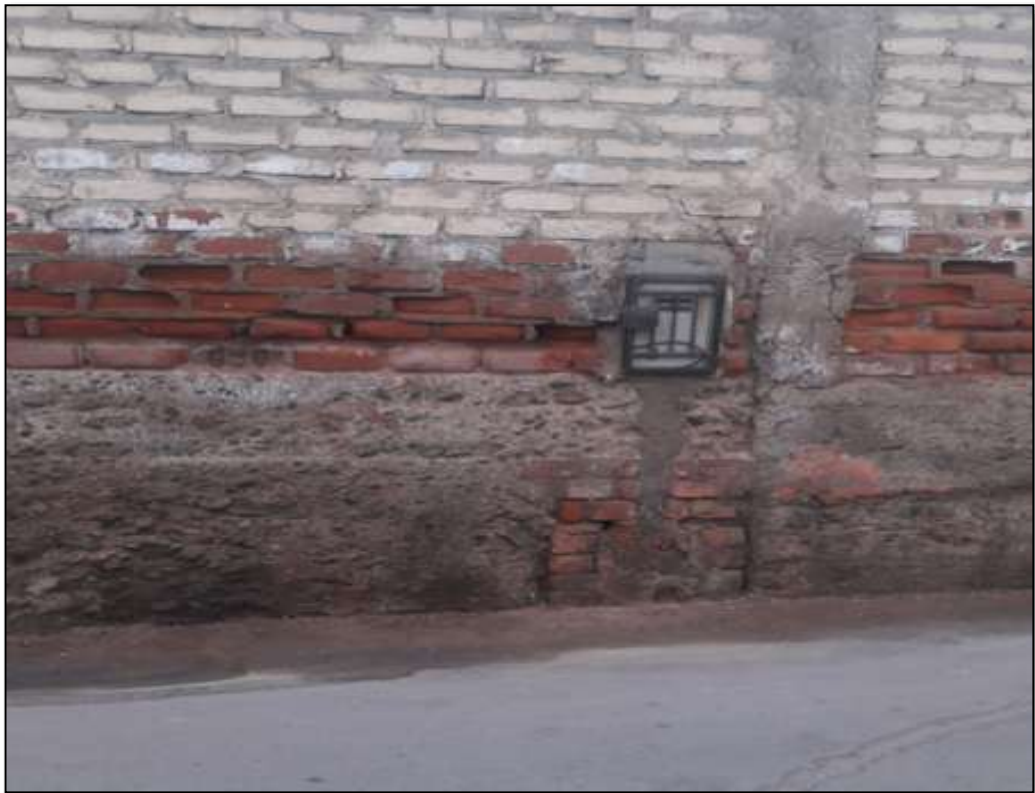
**Figura 1: Desintegración del concreto**

Exposición del concreto al medio ambiente

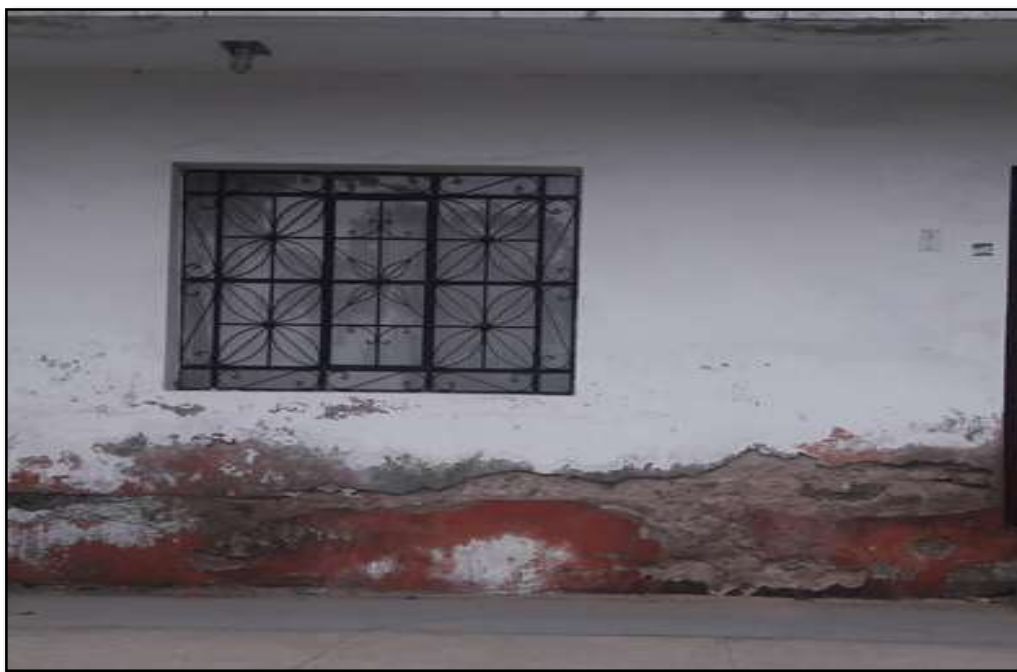
**Figura 2: Desintegración del tarrajeo**

Deterioro en la parte inferior de la vivienda, posibles causas: humedad del medio ambiente, filtración, por capilaridad, por la salinidad del medio ambiente

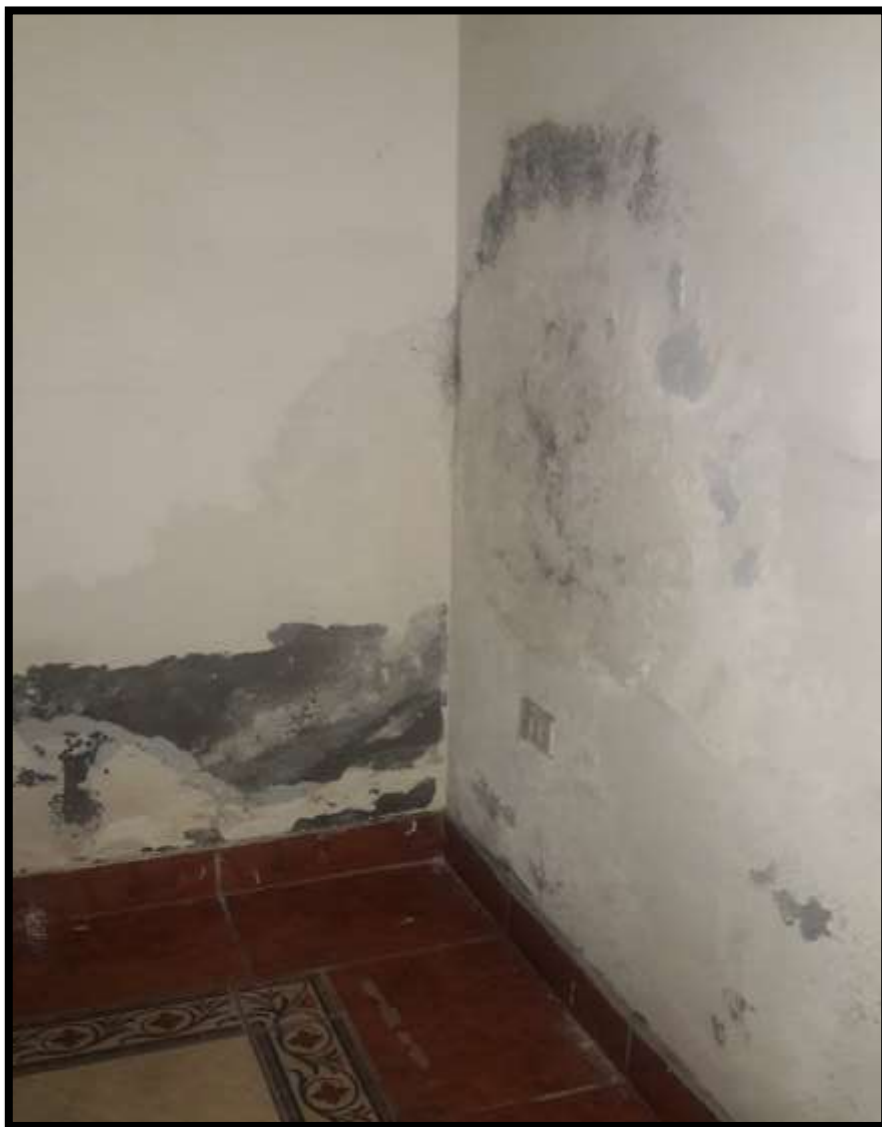
**Vista N°1:** Se puede apreciar el desprendimiento de acabados en la pared interior de un ambiente. El terreno contiene sales, el contacto directo entre el terreno y la estructura sumada a la humedad del mismo es otra de las causas frecuentes de las manchas blancas o florescencias. Característica común que presentan las viviendas en la zona II Tahuantinsuyo.

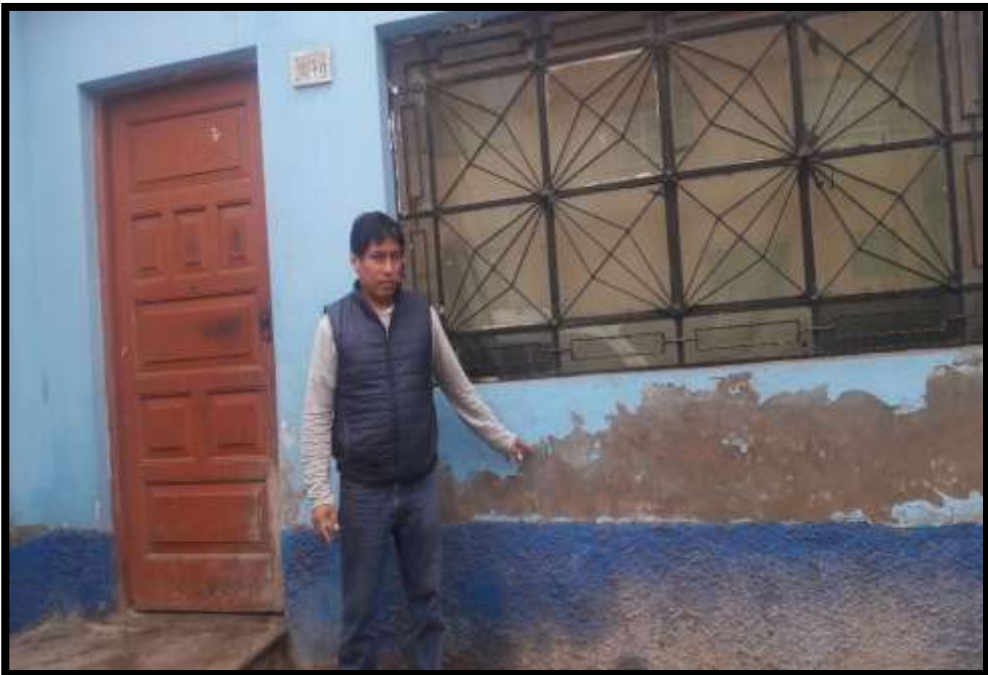
**Vista N°2:** Se puede apreciar una de las viviendas que presenta descascaramiento de acabados en pared de fachada.

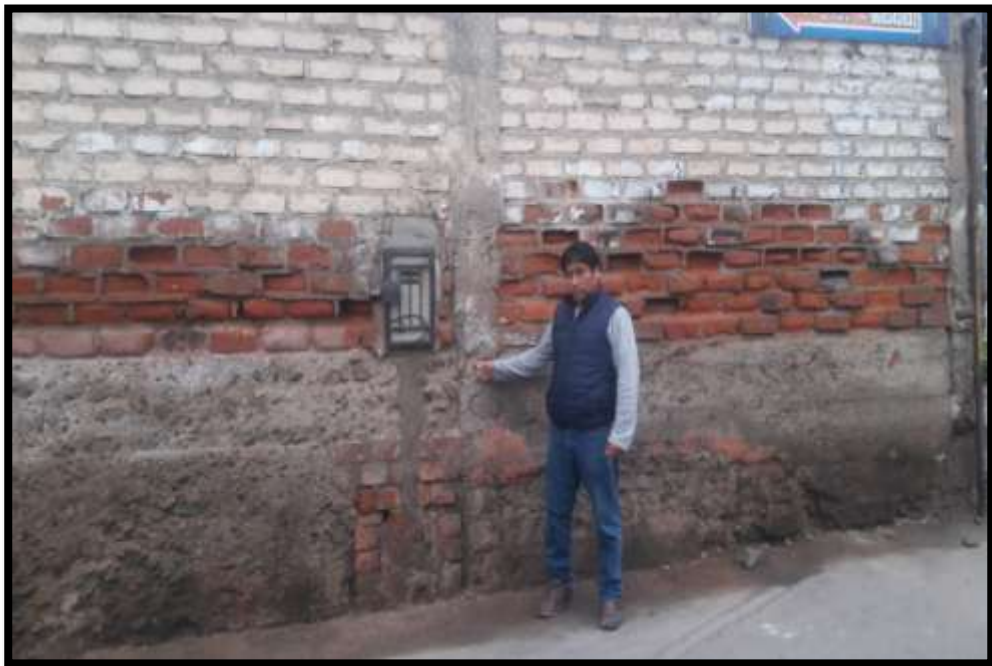
**Vista N°3:** Se puede apreciar la pared exterior de una vivienda en la que las sales han dañado algunos elementos como son el sobre cimiento, erosión de los ladrillos y la columna que presentan desprendimiento de concreto.

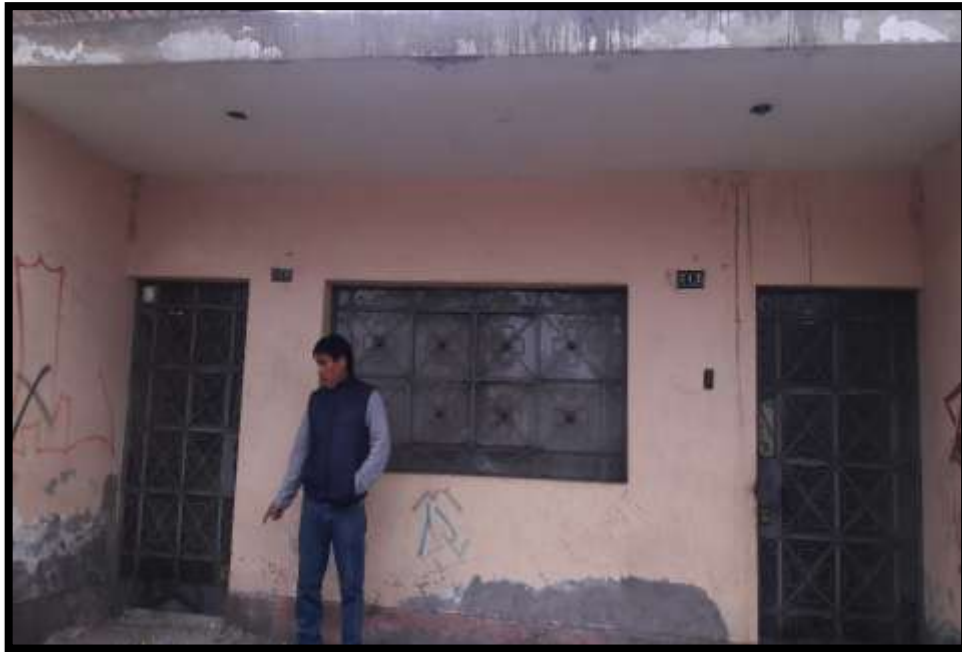
**Vista N°4:** Se puede apreciar el daño de desprendimiento de pintura, en el acabado en la pared exterior de la vivienda.

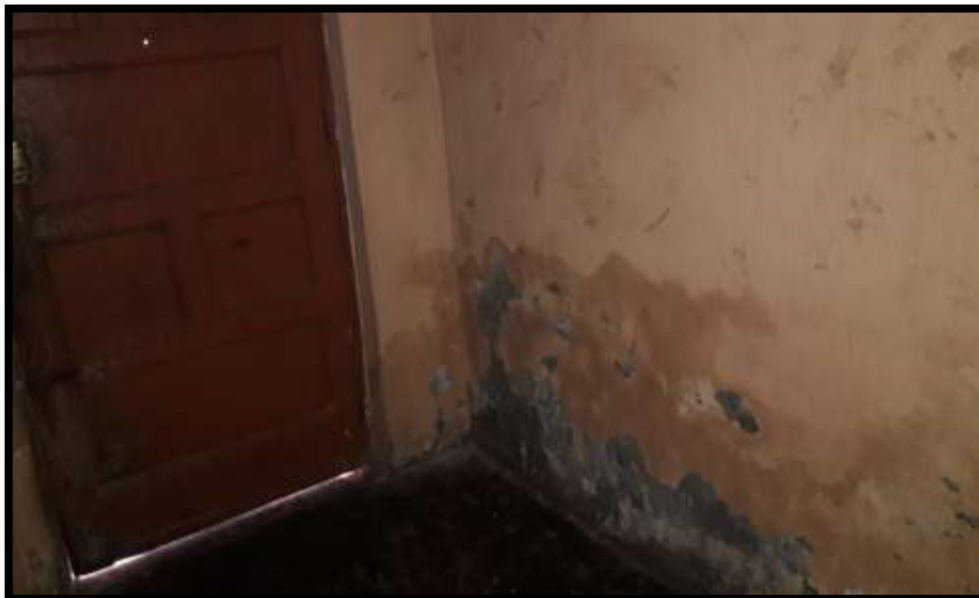
**Vista N°5:** Se puede apreciar el daño en el acabado y desprendimiento de pintura, en la pared interior de una vivienda.

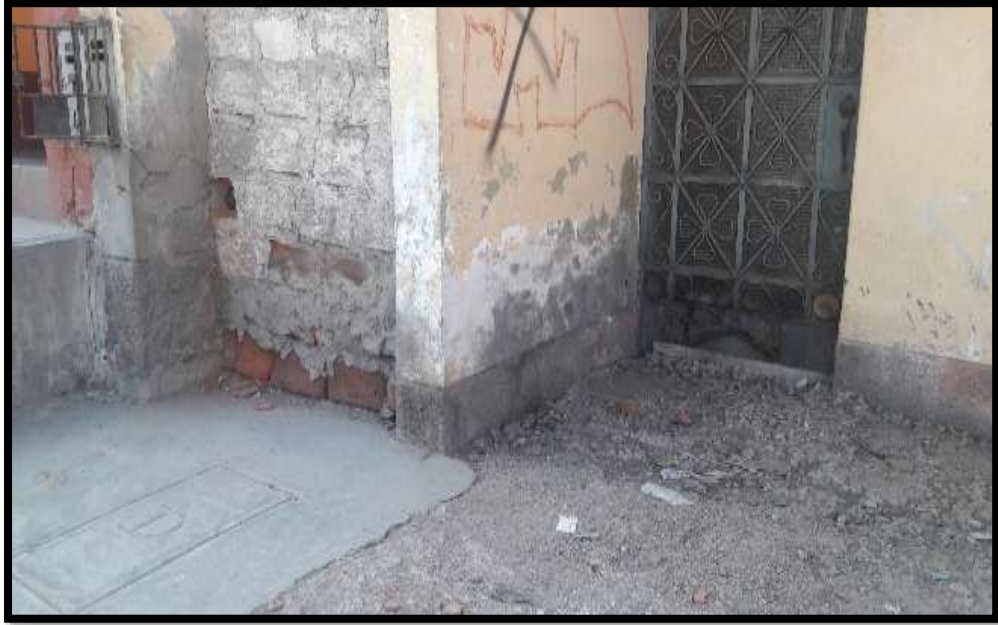
**Vista N°6:** Se puede apreciar la pared exterior de una vivienda en la que se observa el daño en el acabado, desprendimiento de pintura.

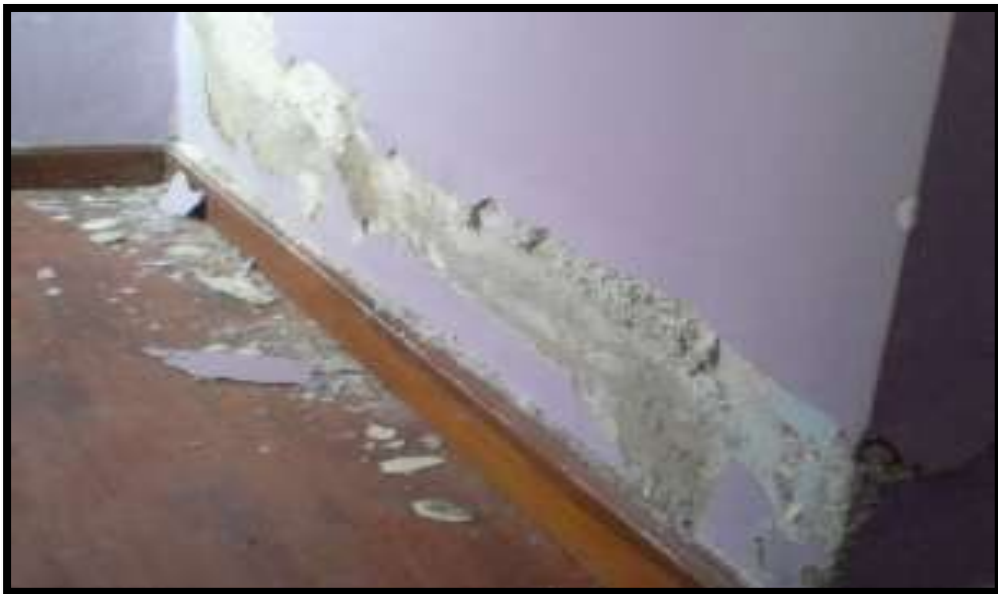
**Vista N°7:** Se puede apreciar la pared interior de una vivienda en la que se observa el daño en el acabado de desprendimiento, afectando el Tarrajeo y pintura.
