“Corrosión del acero corrugado e integridad en estructuras de concreto armado en el asentamiento humano San José de Manzanares en el 2017”

**TESIS PARA OBTENER EL TÍTULO PROFESIONAL DE:
INGENIERO CIVIL**

**AUTOR:
MARIO PACORA HERRERA**

PERÚ – 2017

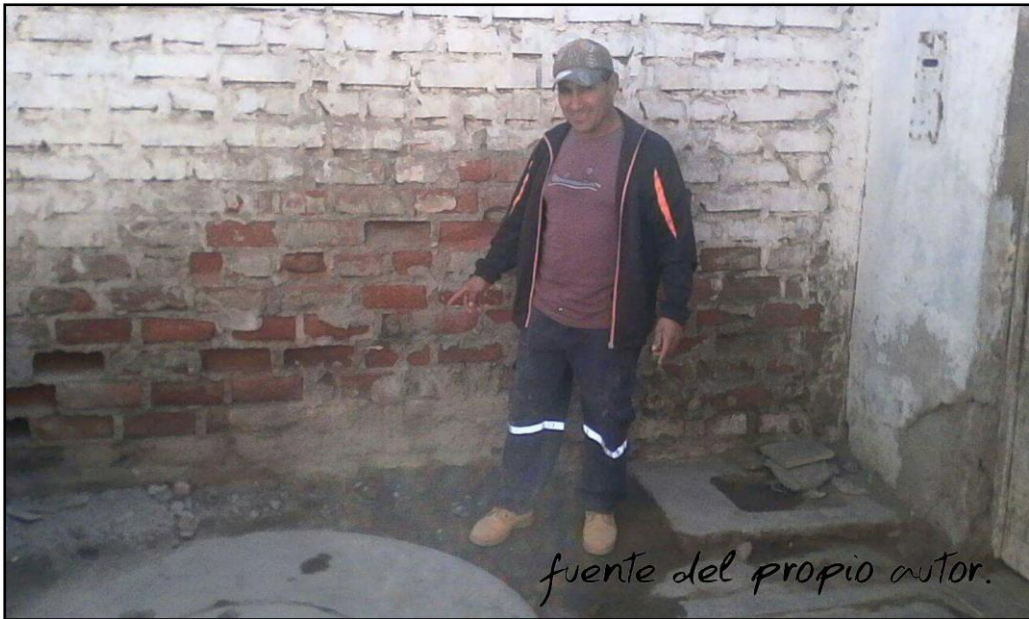
Nota: Presencia de humedad y salinidad en muro

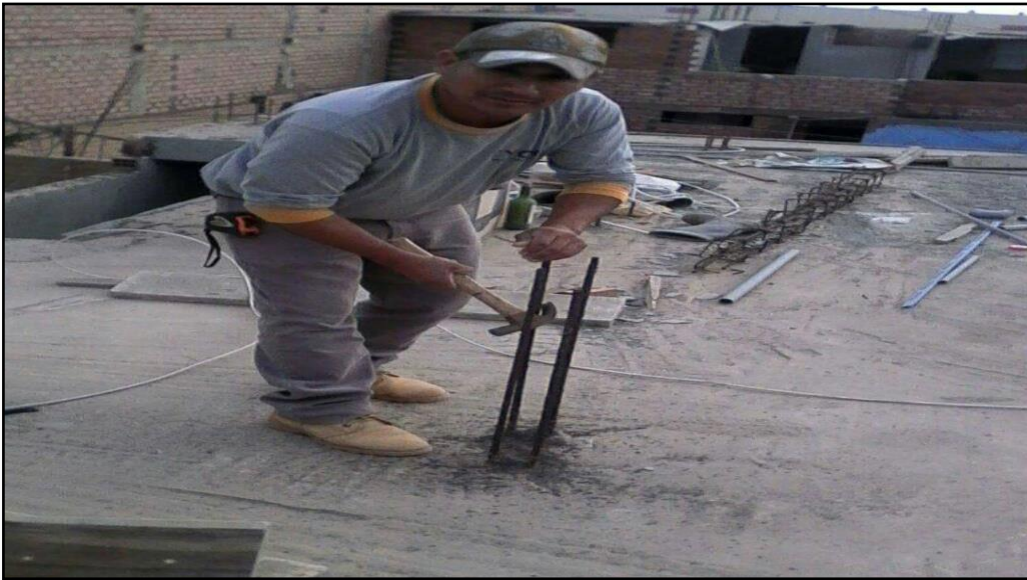
Nota: Corrosión del acero en columna de 2do nivel

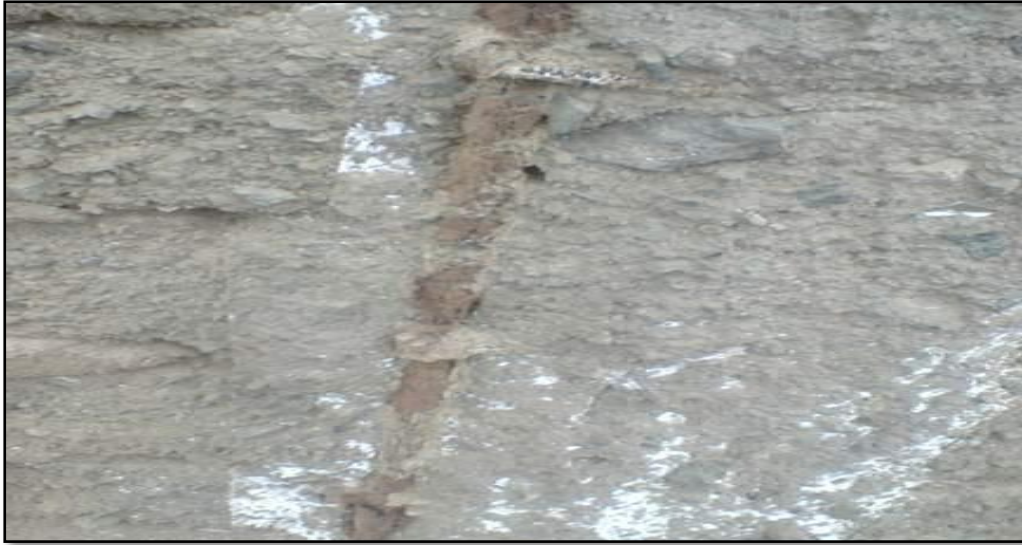
Nota: Destrucción total de la barra por deterioro de concreto en muro de concreto armado

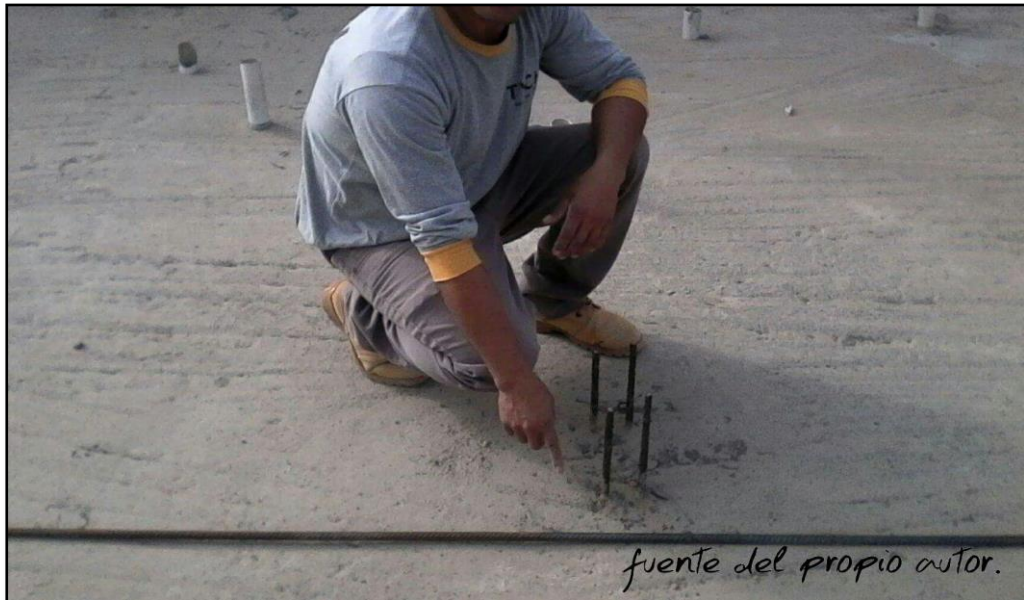
Nota: Acero expuesto al ambiente con presencia de oxidación en la barra

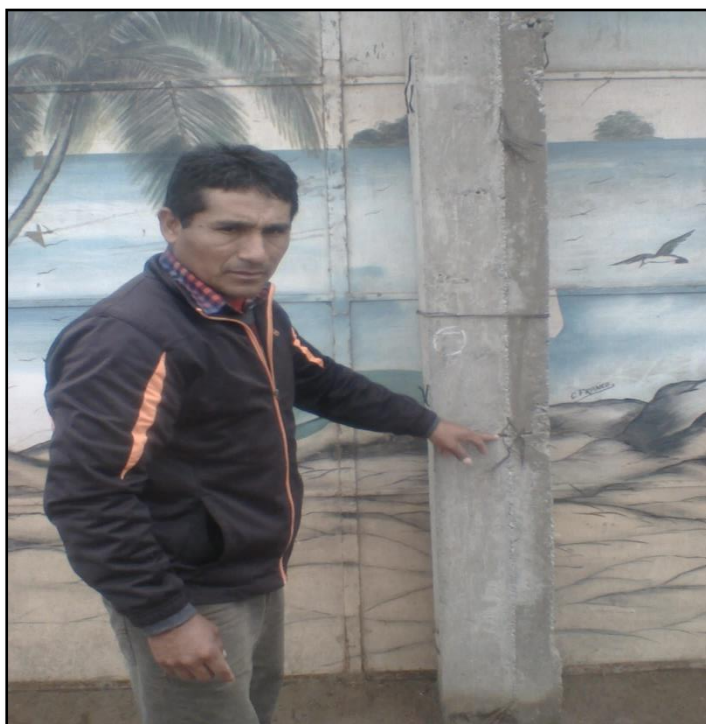
Nota: Presencia de cangrejas en muro de concreto armado

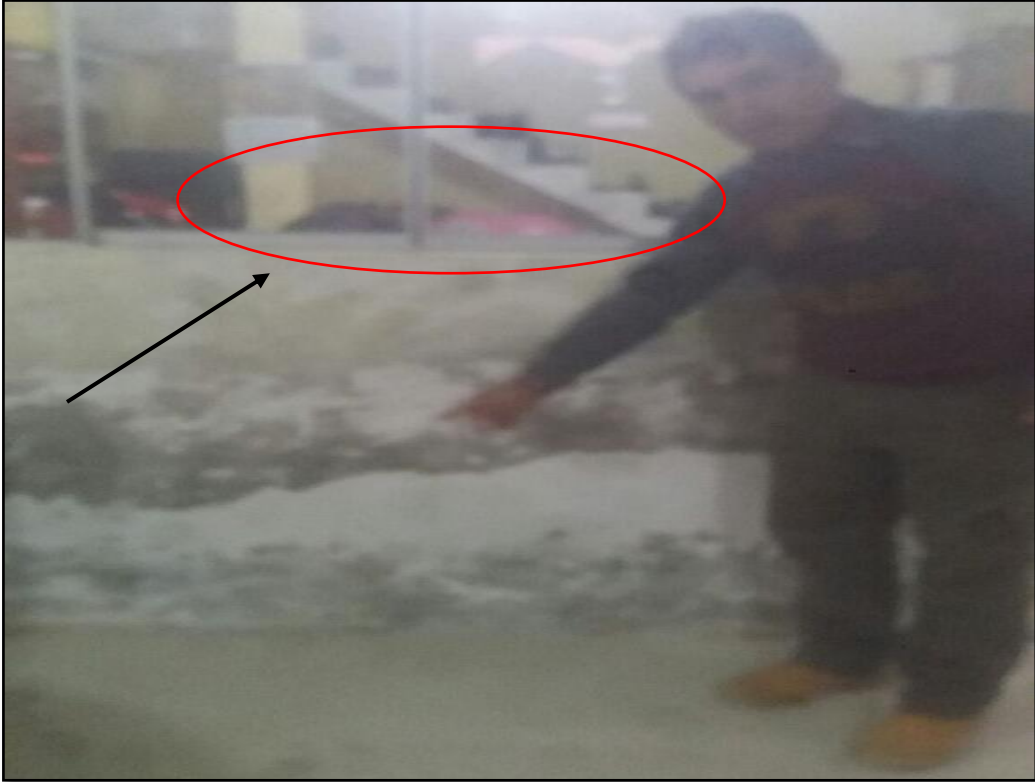
Fuente: elaboración propia
Nota: Presencia de sales en muro
