**UNIVERSIDAD CÉSAR VALLEJO**

**“EVALUACIÓN PATOLÓGICA Y PROPUESTA DE MEJORA DEL  
CONCRETO EN LA PLANTA DE TRATAMIENTO DE AGUA  
RESIDUAL, SHANUCO, AMASHCA, CARHUAZ; 2018”**

**TESIS PARA OBTENER EL TÍTULO PROFESIONAL DE  
INGENIERA CIVIL**

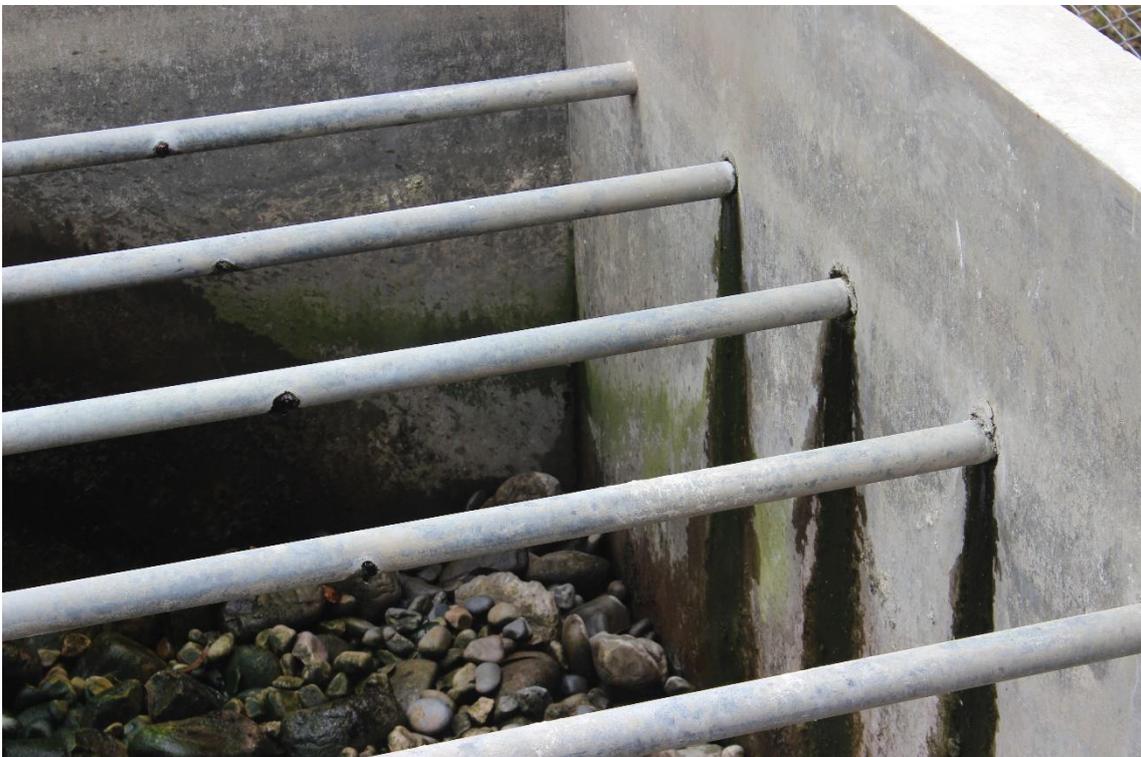
*Figura 41 Condición de los tubos del filtro biológico de la Planta de tratamiento de aguas residuales*

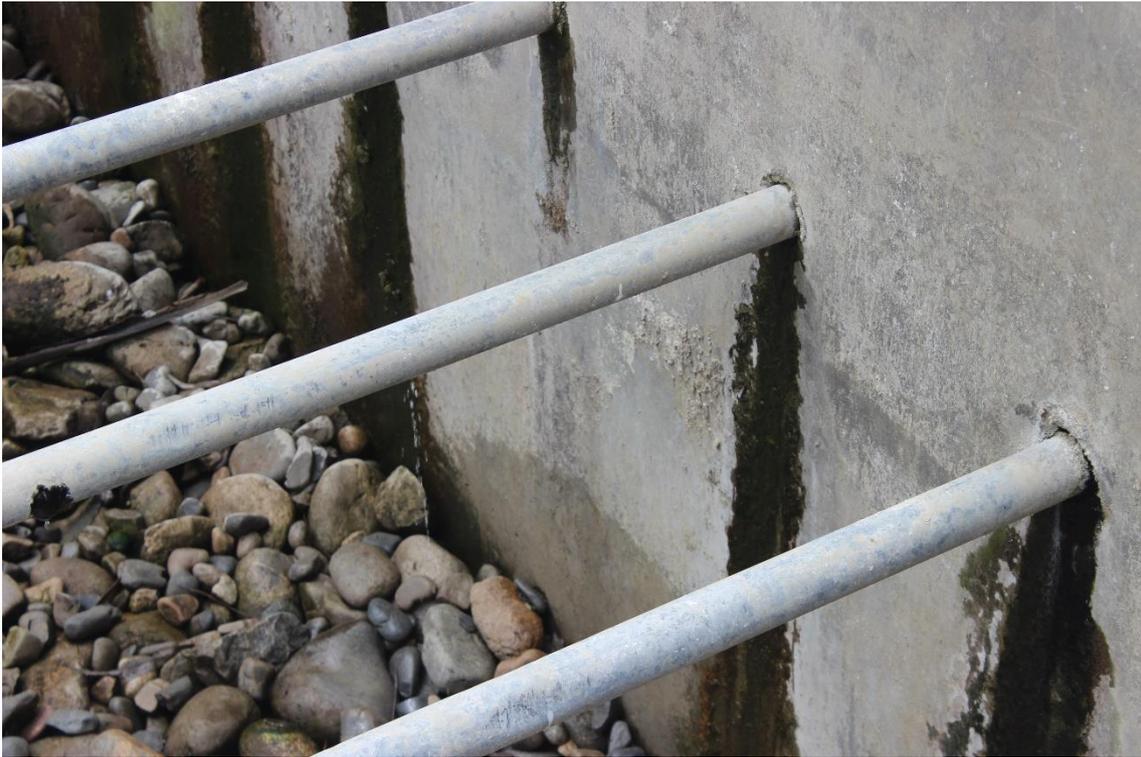
*Figura 42 Condición de los tubos del filtro biológico de la Planta de tratamiento de aguas residuales*

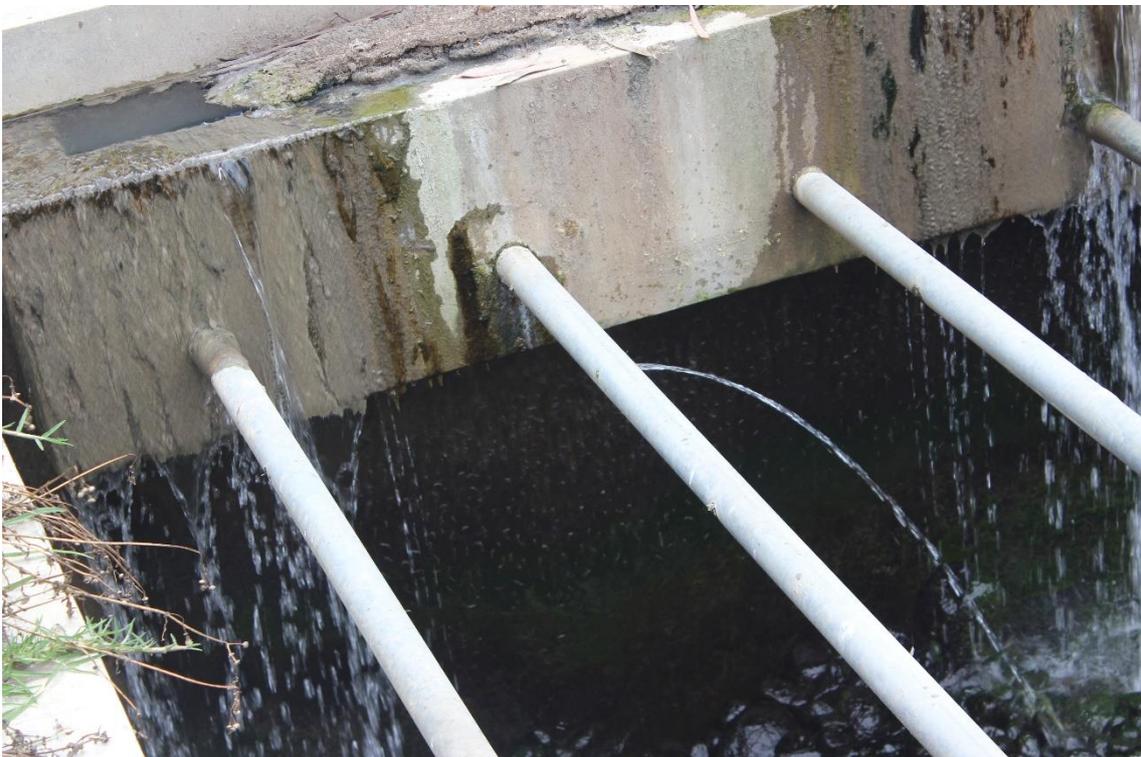
*Figura 43 Patologías en el filtro biológico de la Planta de tratamiento de aguas residuales*

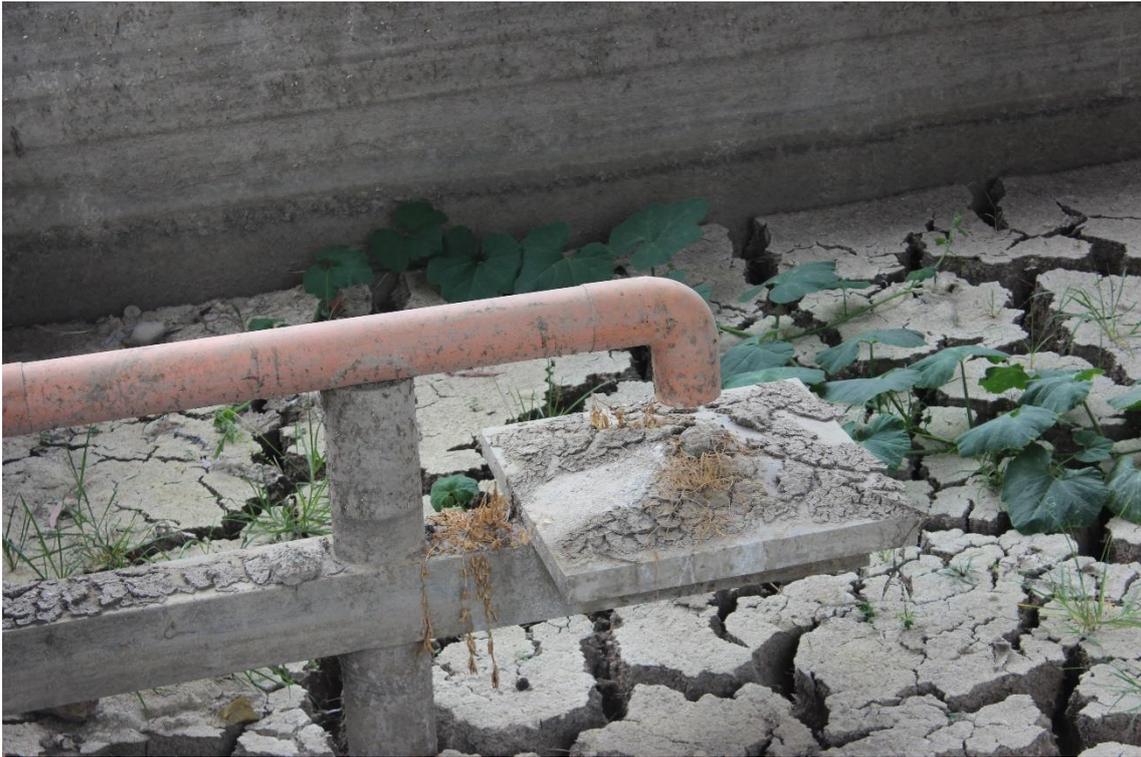
*Figura 48 Patologías en el Lecho de Secado de la Planta de tratamiento de aguas residuales*

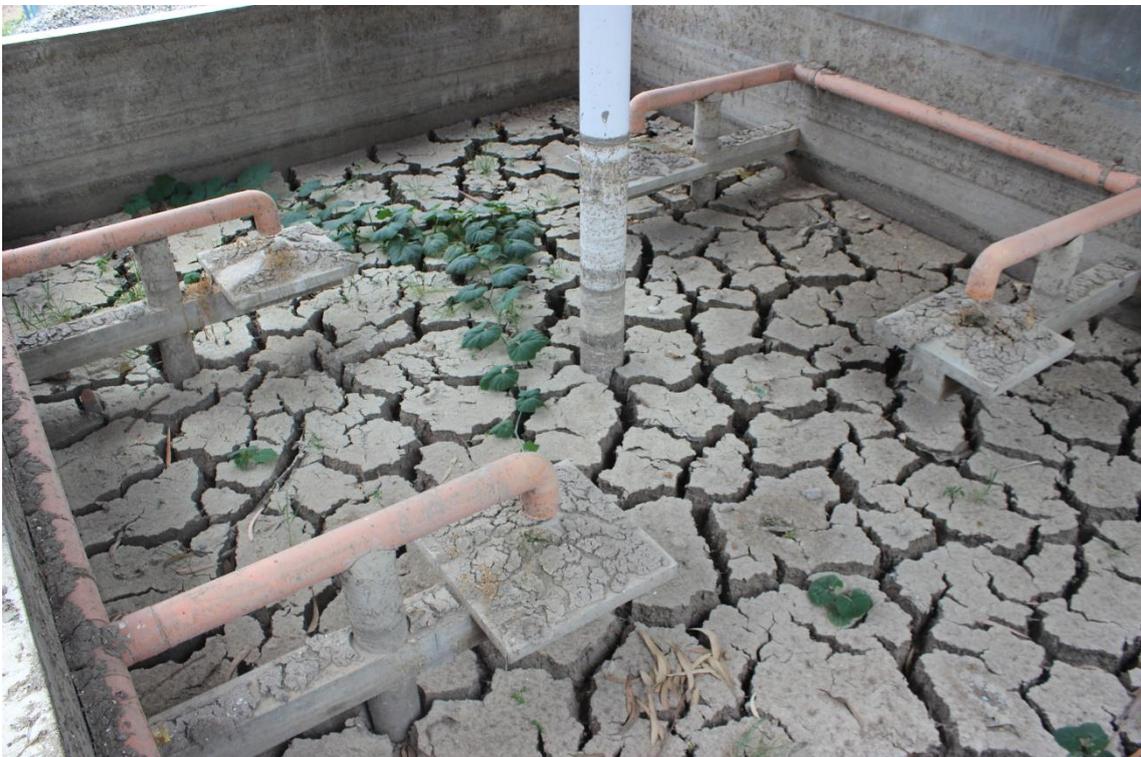
*Figura 49 Patologías en el Lecho de Secado de la Planta de tratamiento de aguas residuales*

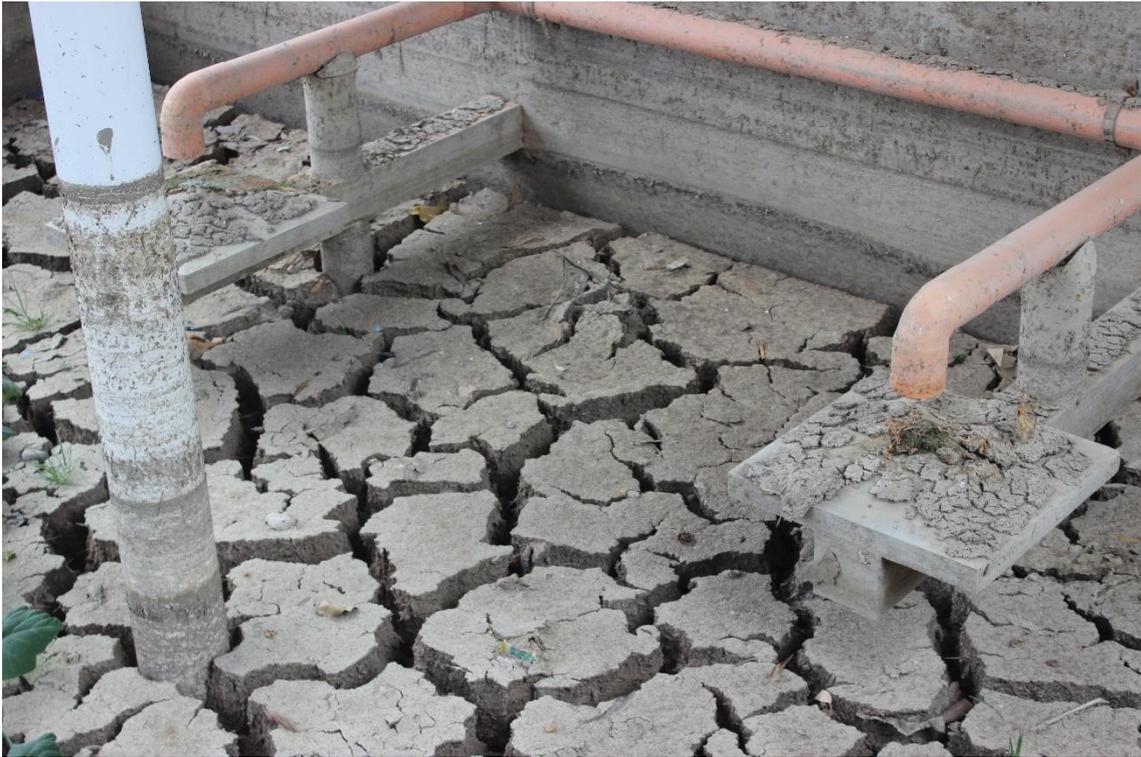
*Figura 50 Patologías en el Lecho de Secado de la Planta de tratamiento de aguas residuales*

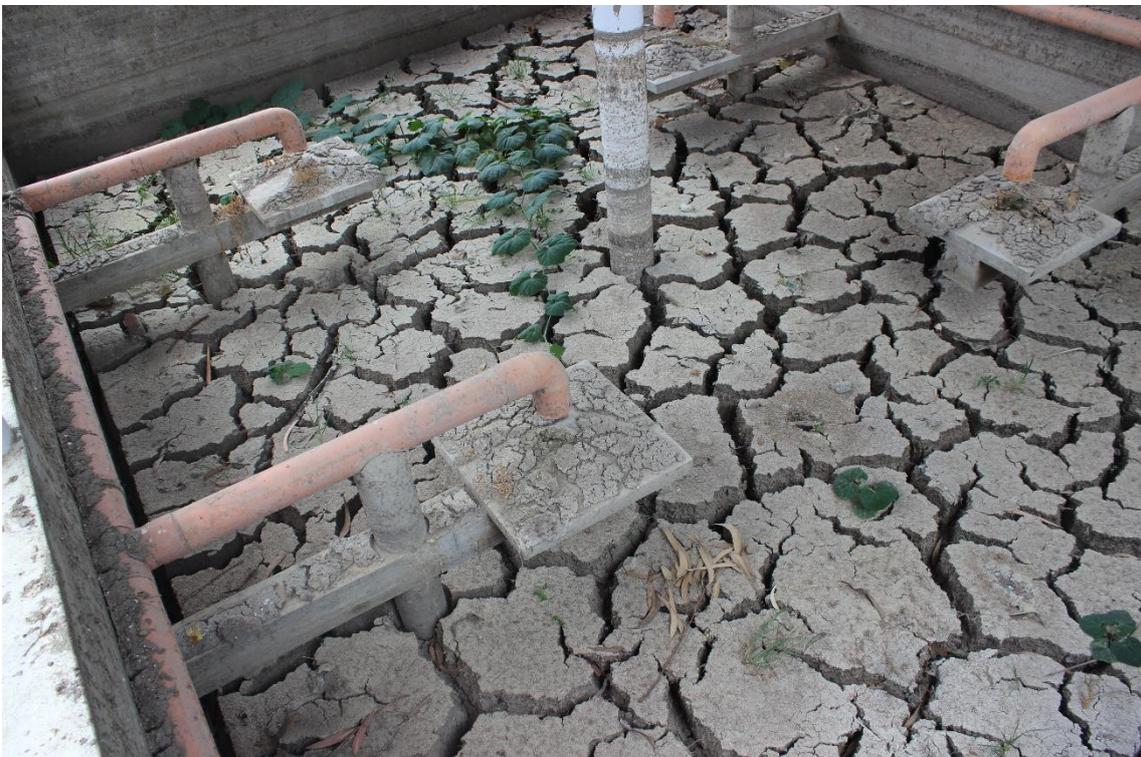
*Figura 51 Patologías en el Lecho de Secado de la Planta de tratamiento de aguas residuales*

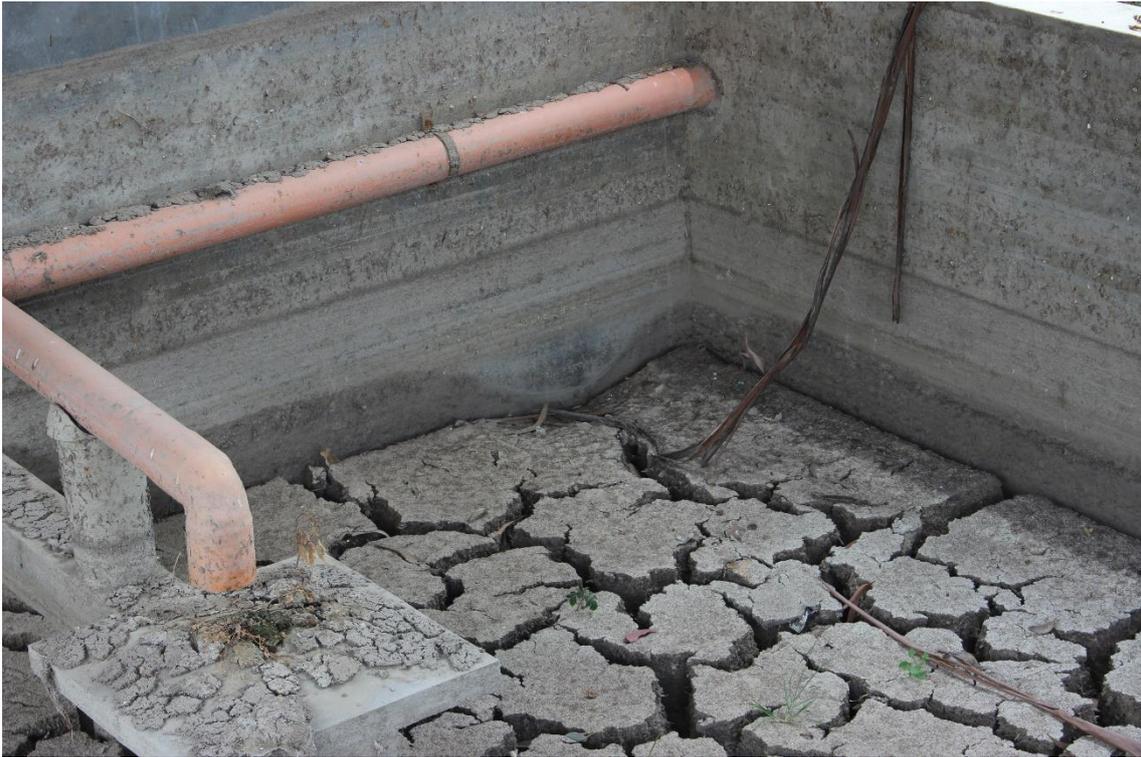
*Figura 52 Patologías en el Lecho de Secado de la Planta de tratamiento de aguas residuales*

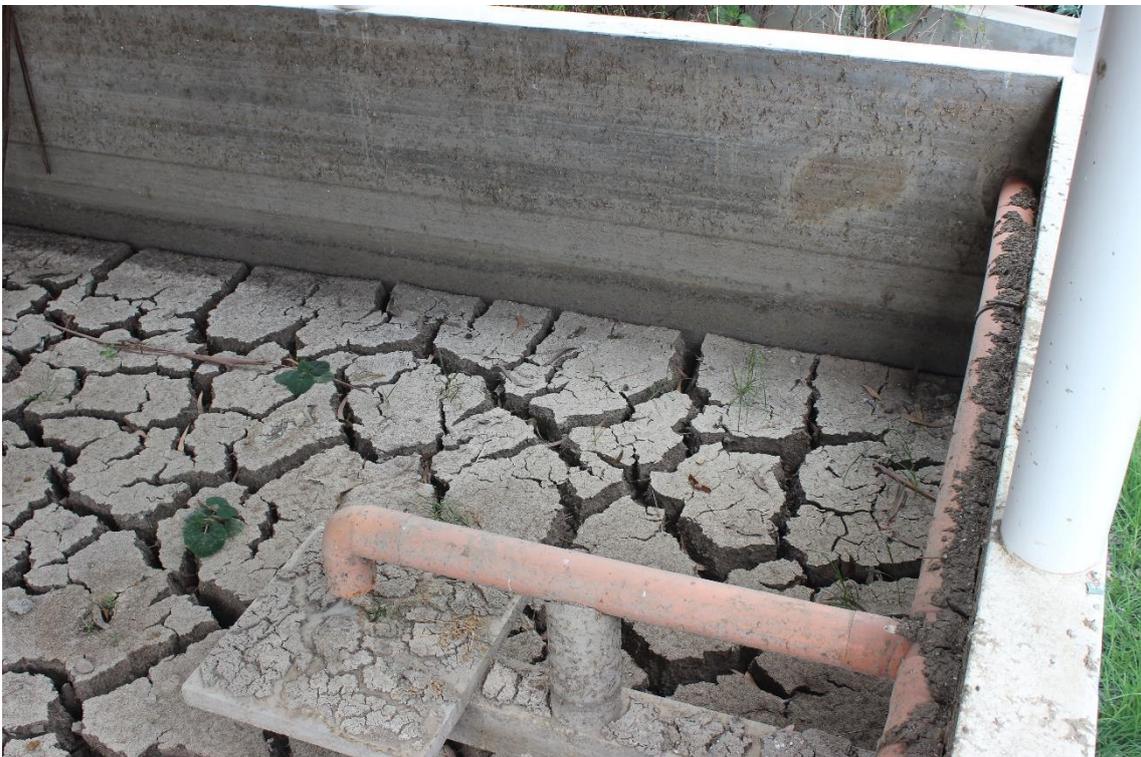
*Figura 53 Patologías en el Lecho de Secado de la Planta de tratamiento de aguas residuales*

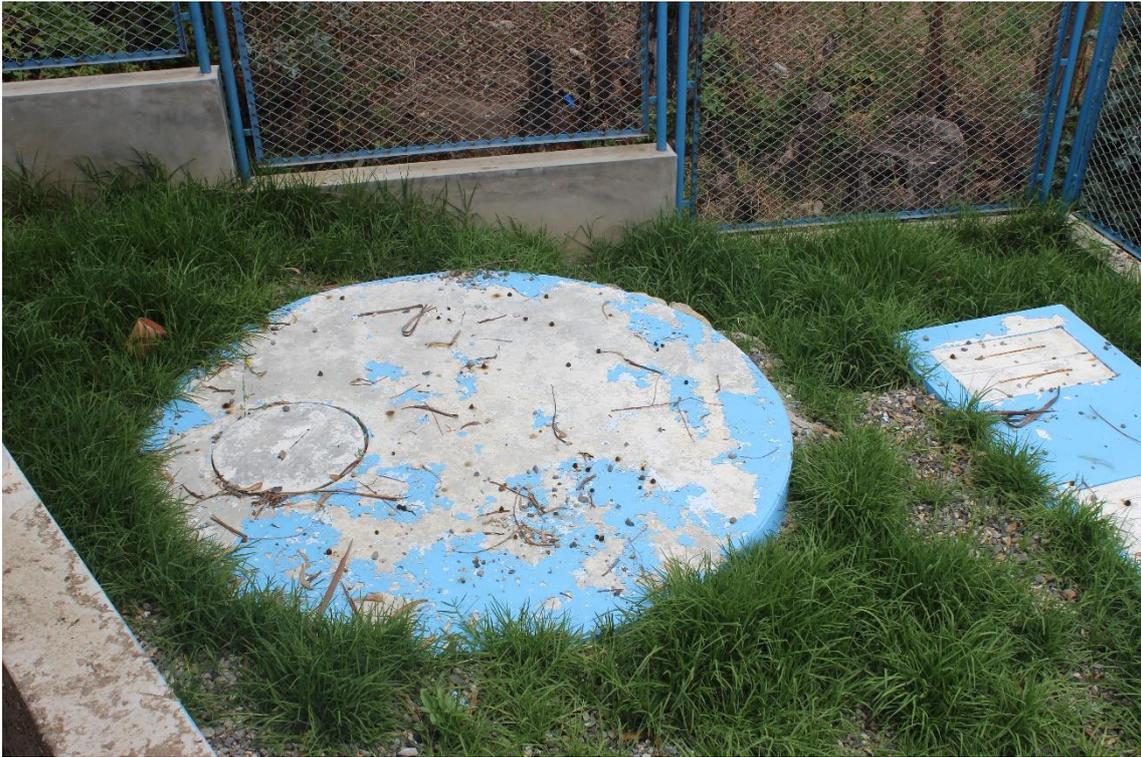
*Figura 54 Patologías en el Contacto de Cloro de la Planta de tratamiento de aguas residuales*

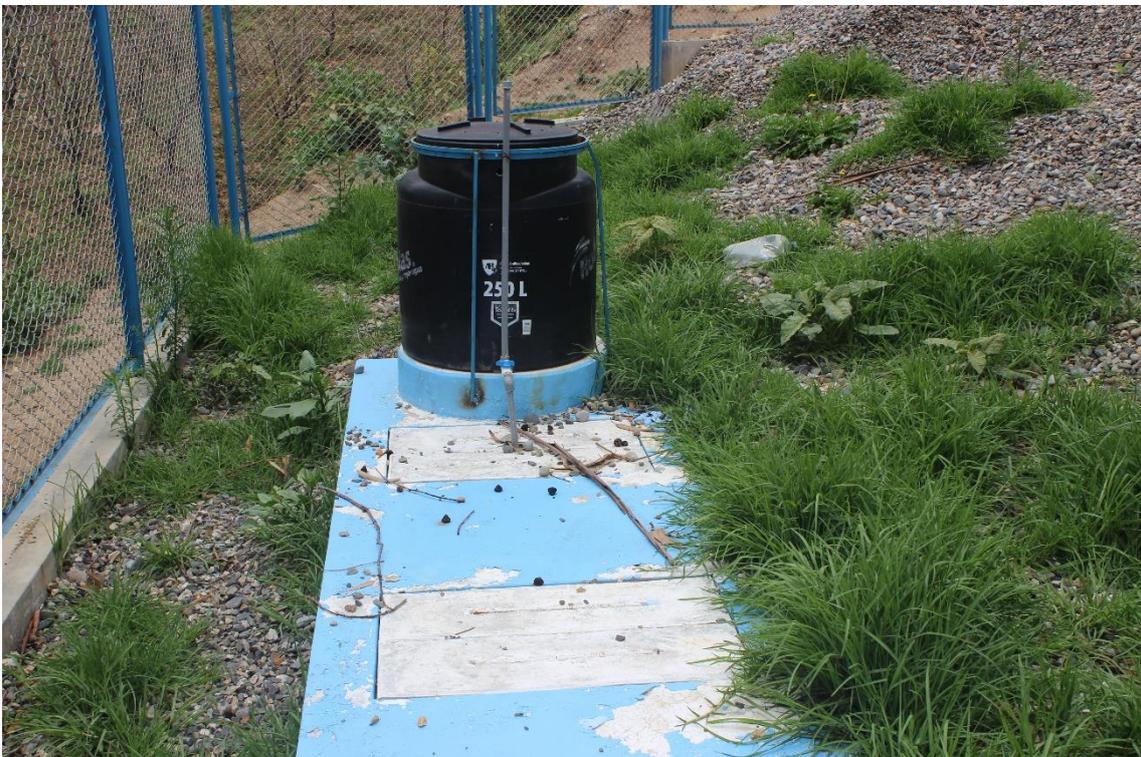
*Figura 55 Patologías en el Contacto de Cloro de la Planta de tratamiento de aguas residuales*

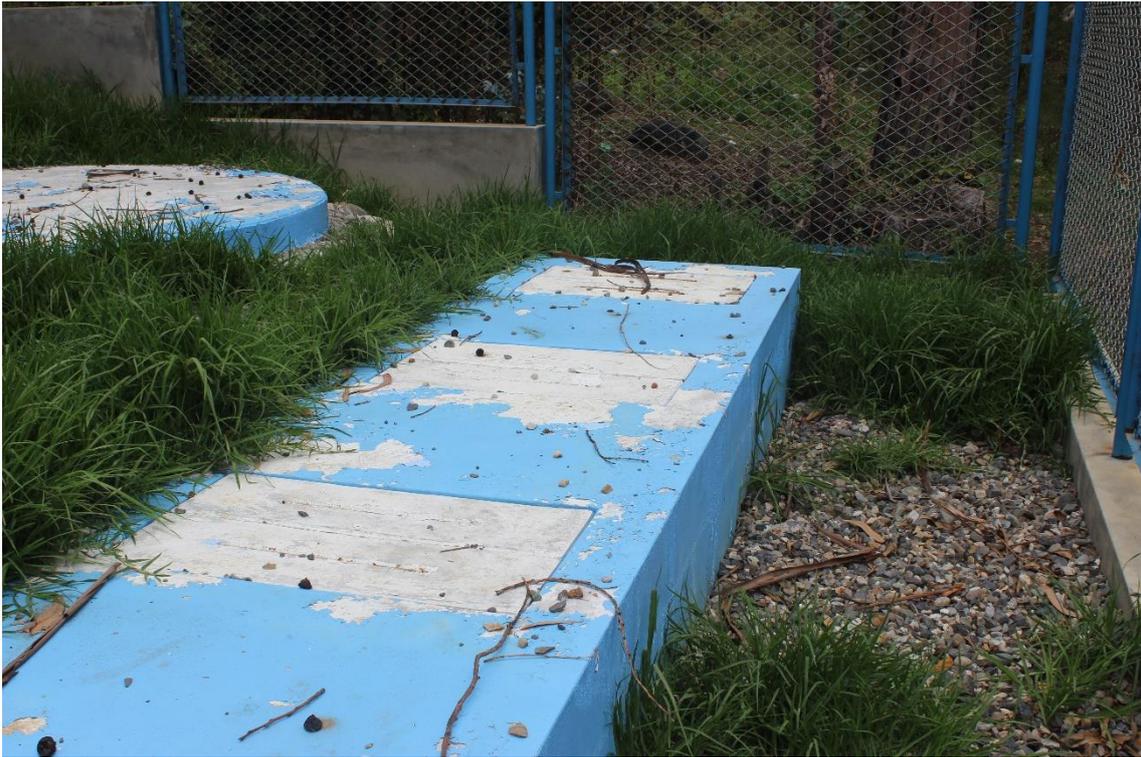
*Figura 56 Patologías en el Contacto de Cloro de la Planta de tratamiento de aguas residuales*

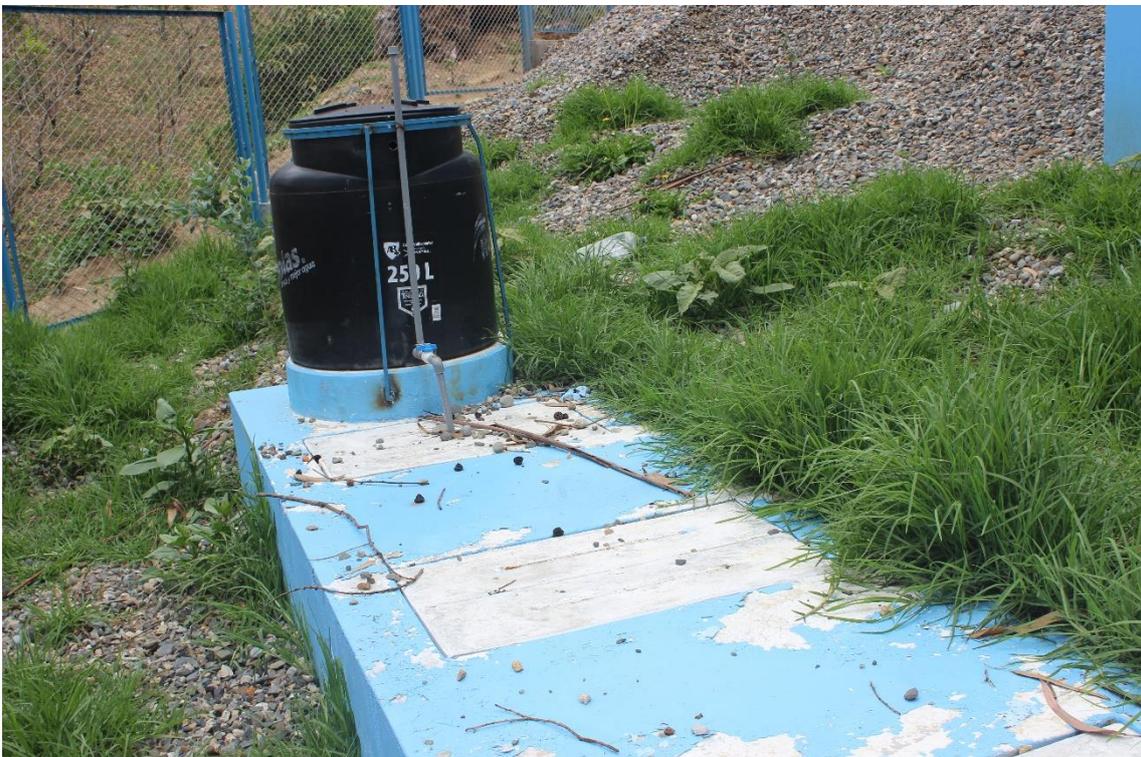
*Figura 57 Patologías en el Contacto de Cloro de la Planta de tratamiento de aguas residuales*

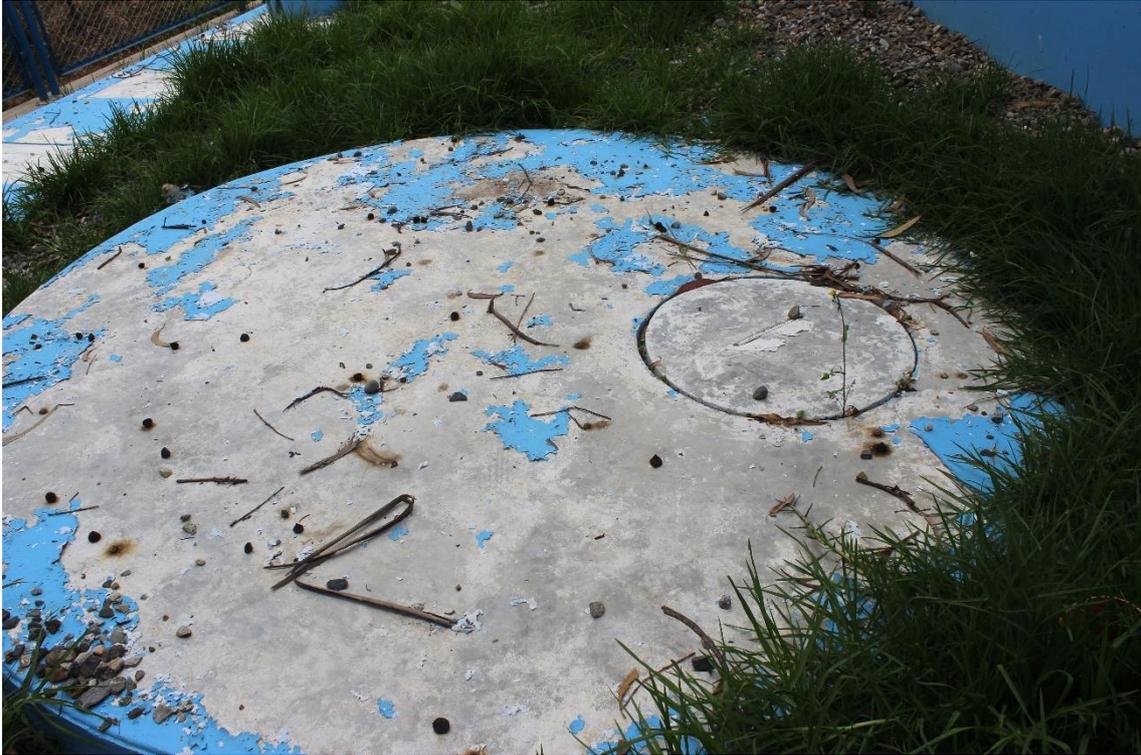
*Figura 58 Patologías en el Contacto de Cloro de la Planta de tratamiento de aguas residuales*

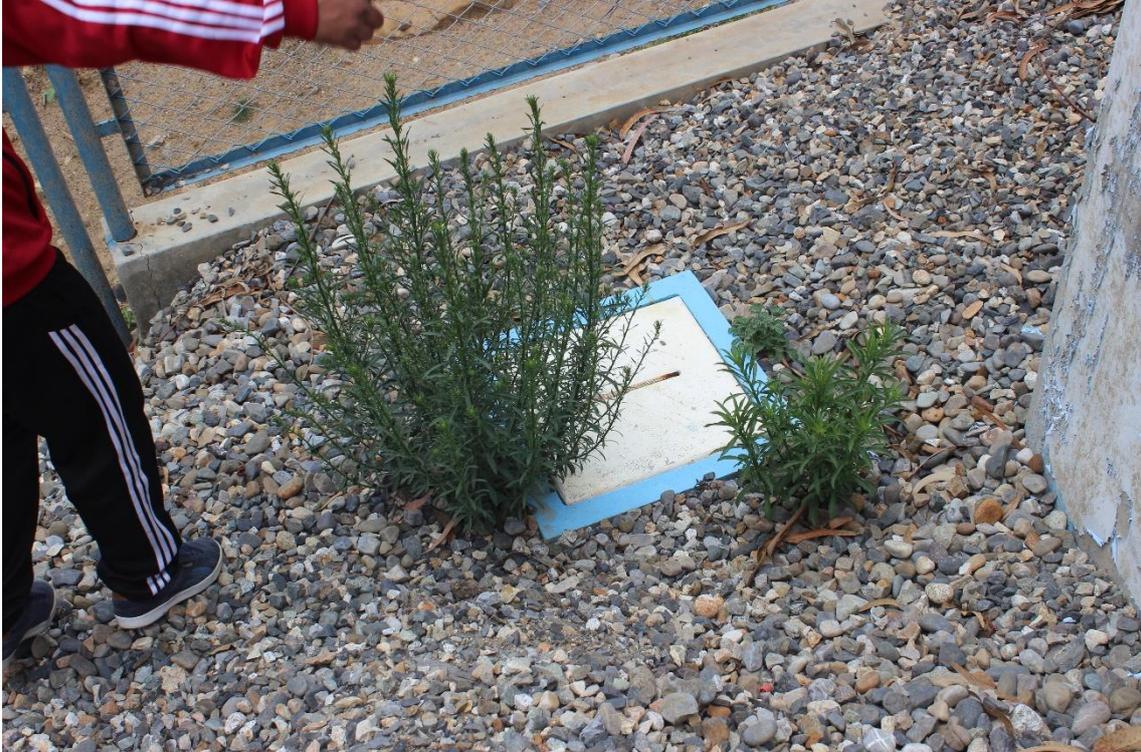
*Figura 59 Patologías en el Contacto de Cloro de la Planta de tratamiento de aguas residuales*

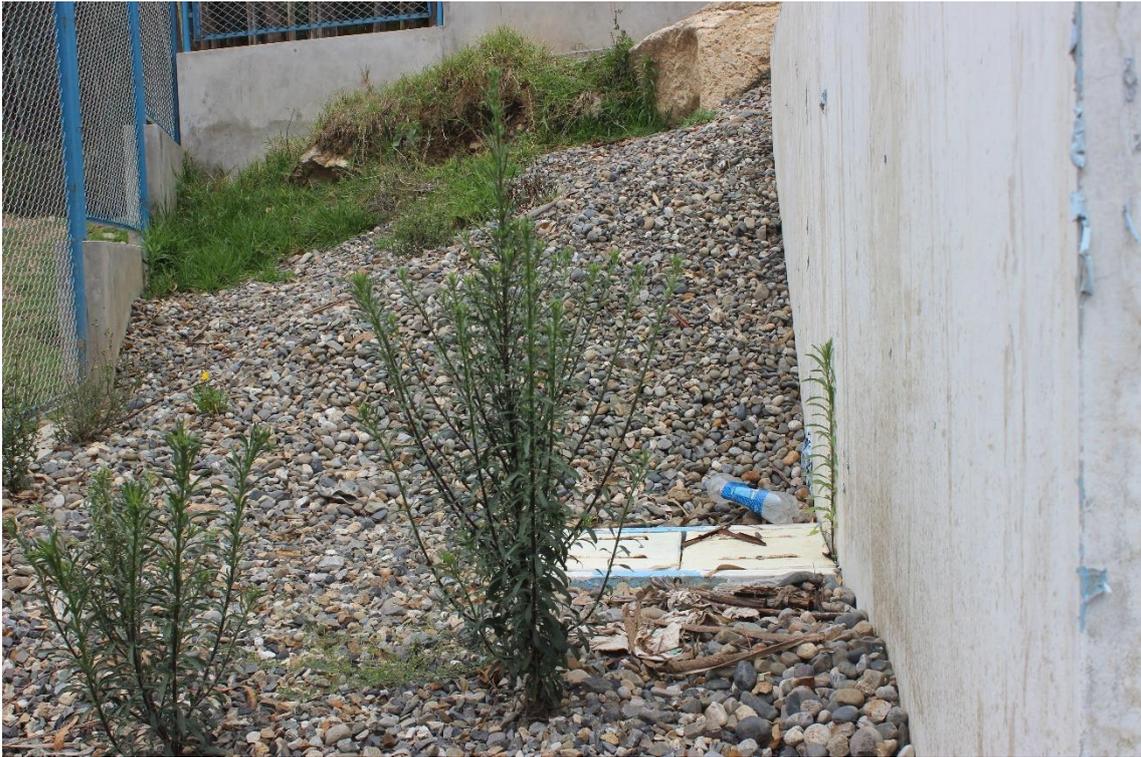
*Figura 60 Patologías en el Contacto de Cloro de la Planta de tratamiento de aguas residuales*

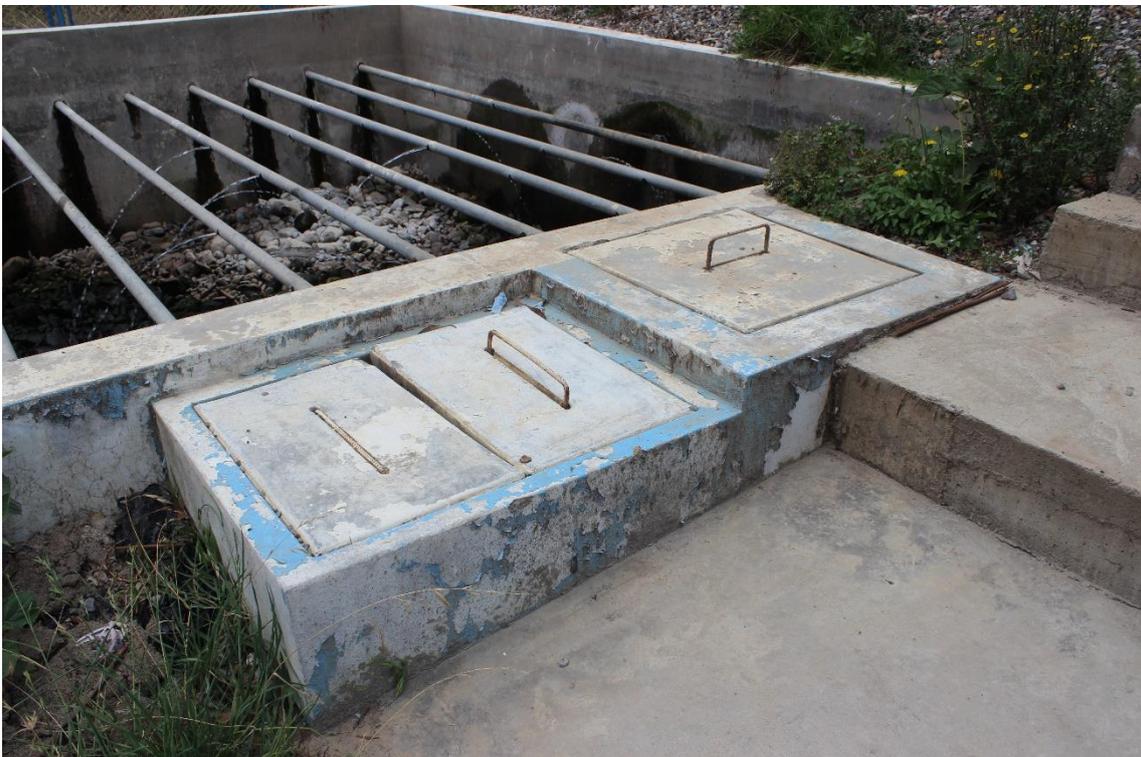
*Figura 61 Patologías en la estructura del filtro biológico de la Planta de tratamiento de aguas residuales*

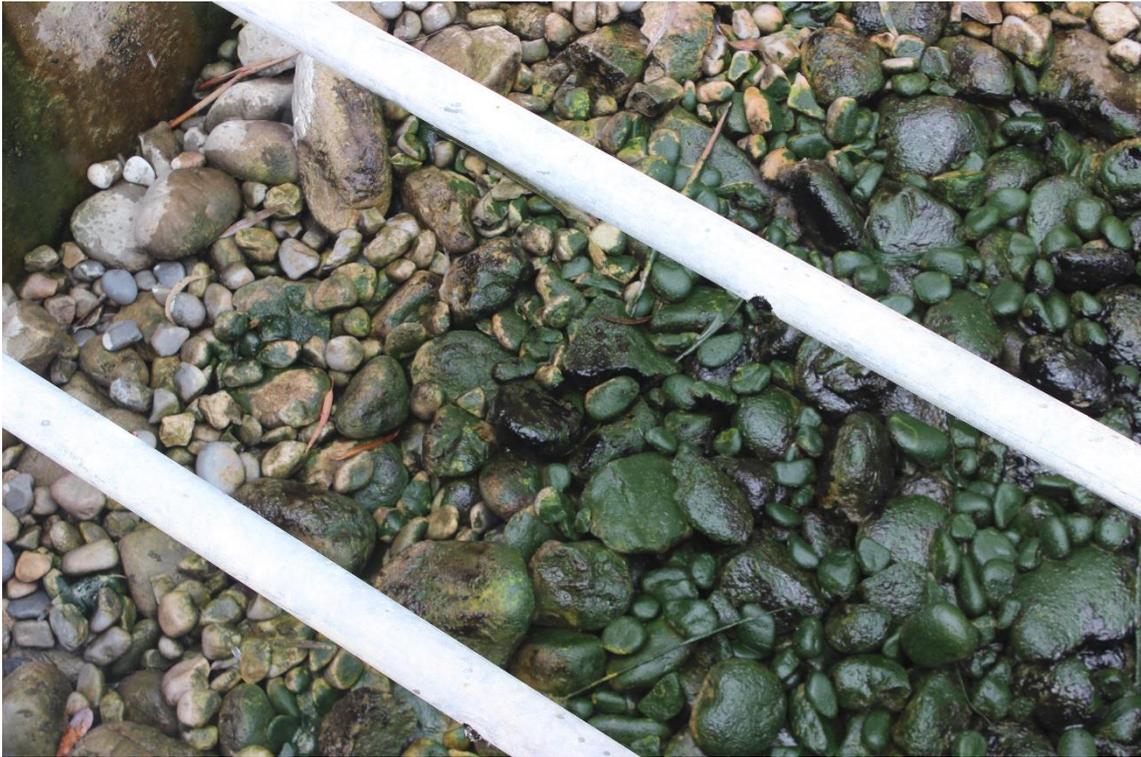
*Figura 62 Patologías en la estructura del filtro biológico de la Planta de tratamiento de aguas residuales*

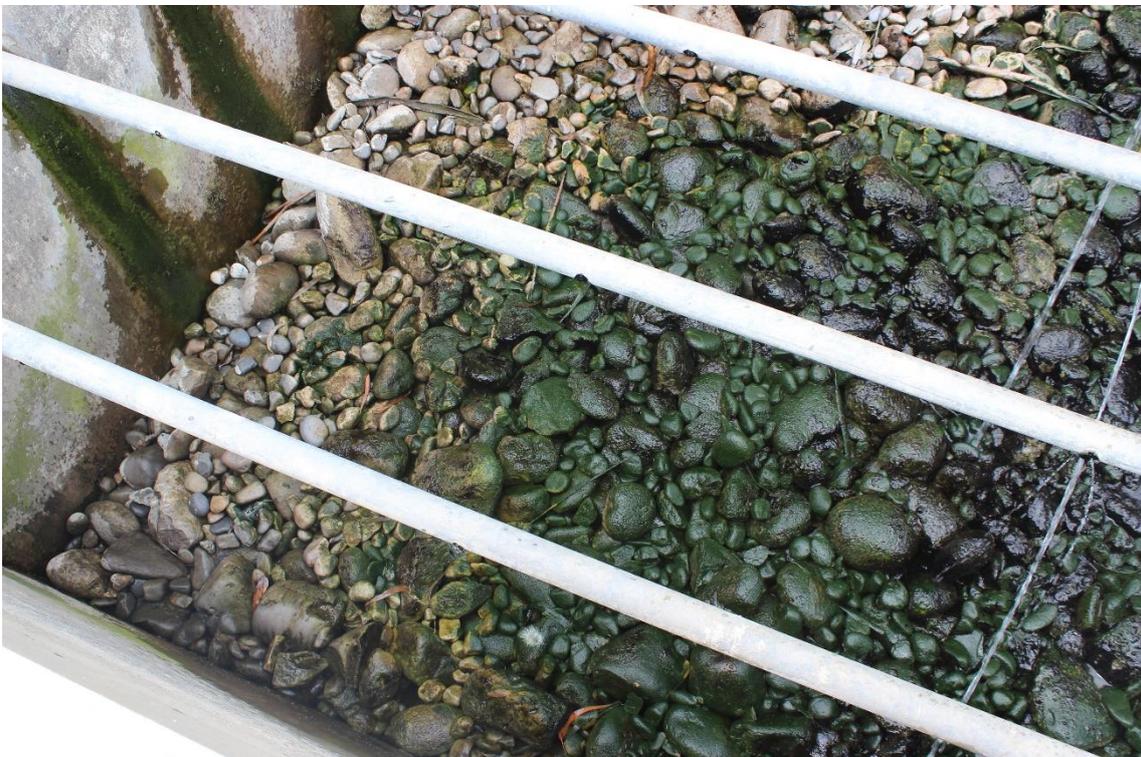
*Figura 63 Patologías en la estructura del filtro biológico de la Planta de tratamiento de aguas residuales*

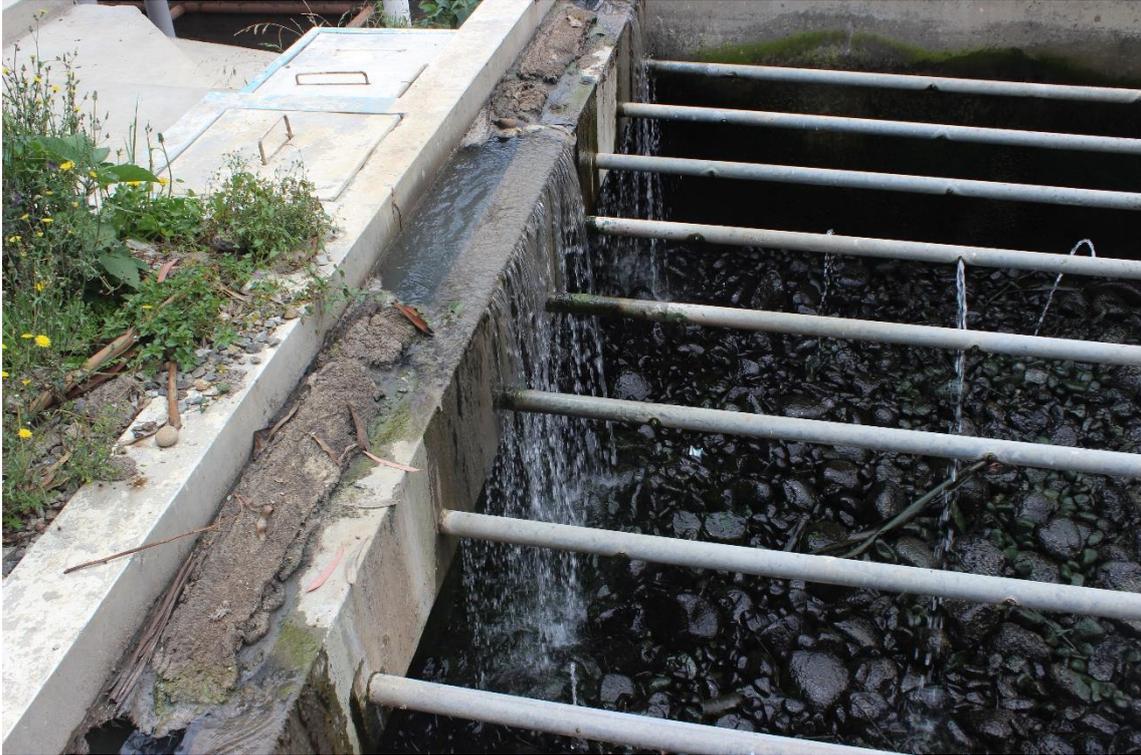
*Figura 64 Patologías en la estructura del filtro biológico de la Planta de tratamiento de aguas residuales*

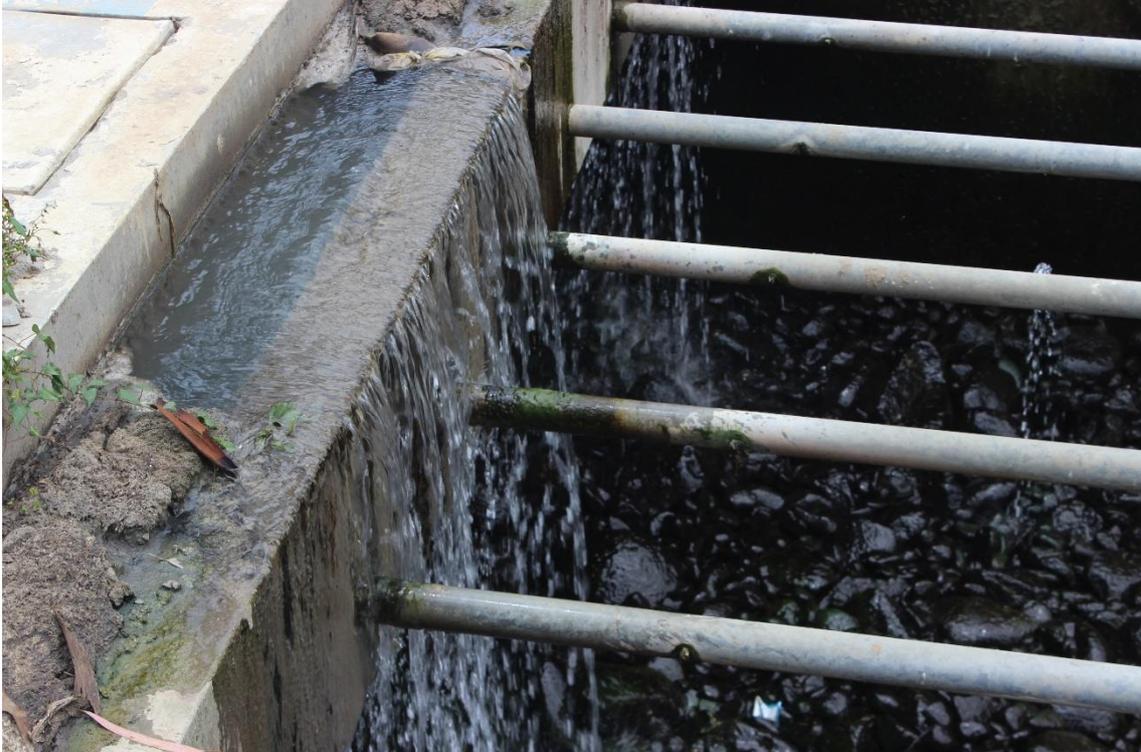
*Figura 65 Patologías en la estructura del filtro biológico de la Planta de tratamiento de aguas residuales*
