**UNIVERSIDAD CÉSAR VALLEJO**

**“EVALUACIÓN SUPERFICIAL DEL PAVIMENTO EN TRES AVENIDAS PRINCIPALES EN LA CIUDAD DE CHOTA, REGIÓN CAJAMARCA-2018”.**

**TESIS PARA OBTENER EL TÍTULO PROFESIONAL DE  
INGENIERA CIVIL**

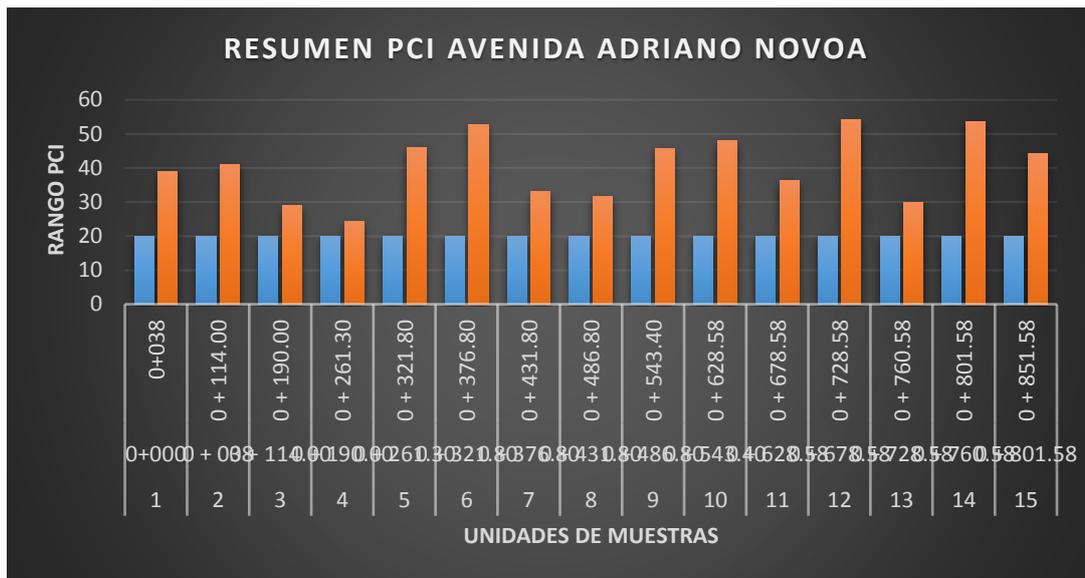
- El PCI promedio de la avenida Adriano Novoa es 40.59 clasificándose como regular, la tabla muestra que el estado del pavimento de 7 UM (UM1, UM3, UM4, UM7, UM8, UM11Y UM13) evaluadas es MALO representando el 46.67 % del total de losas inspeccionadas y de las 8 UM restantes su estado es regular con 53.34%. Según indica cada una de las tablas del anexo 1.

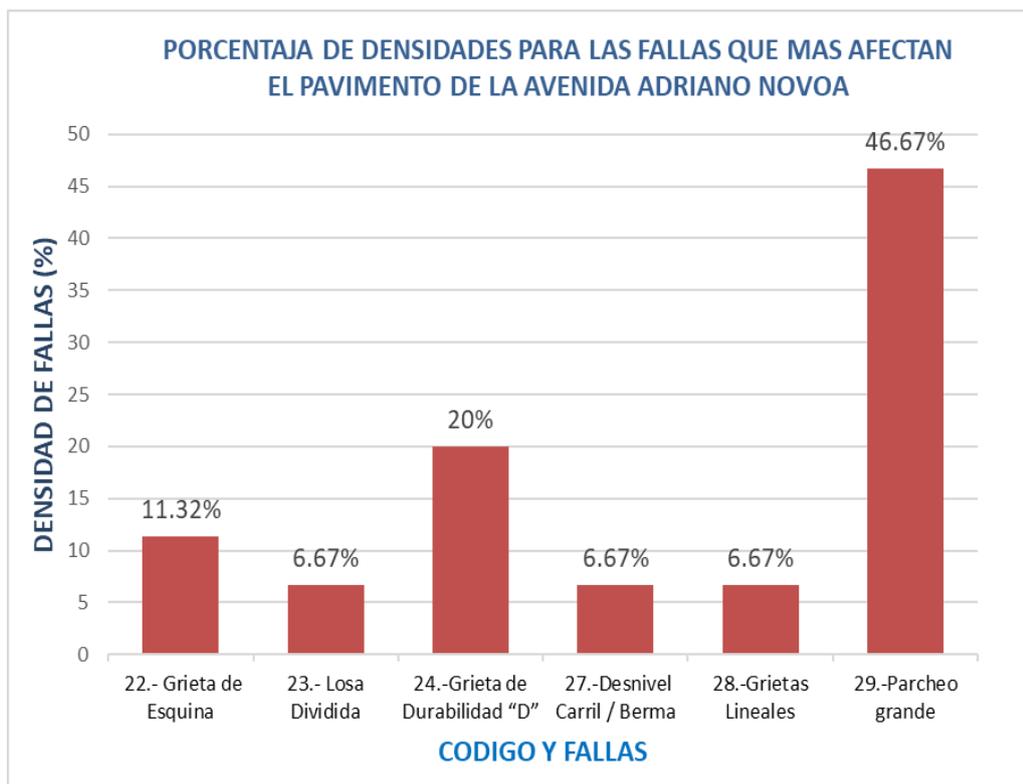
➤ Las fallas más influyentes encontradas son “PARCHE GRANDE (MAYOR DE 0.45M²) Y ACOMETIDAS DE SERVICIOS PUBLICOS y GRIETA DE DURABILIDAD D”. las fallas menos influyentes son las “grieta de esquina, losa dividida, desnivel carril/berma y grietas lineales (grietas longitudinales, transversales y diagonales)”.

➤ El pavimento de la Avenida Adriano Novoa presenta un 46.67% de la falla “parche grande (mayor de 0.45m<sup>2</sup>) y acometidas de servicios públicos siendo la de mayor densidad y 20% para la falla grieta de durabilidad D”, en tercer lugar 11.32% grieta de esquina, con menos densidad losa dividida, desnivel carril / berma y grietas lineales con 6.67% del total de muestras evaluadas.

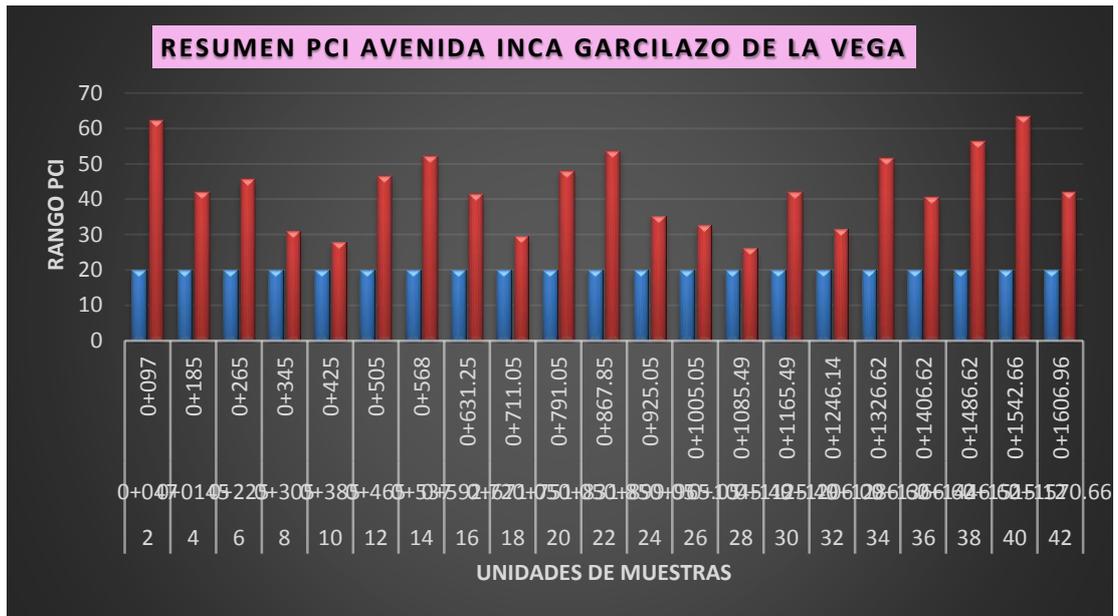
- El PCI promedio de la avenida Inca Garcilazo de la Vega es 42.89 clasificándose como REGULAR, la tabla muestra que el estado del pavimento de 6 UM evaluadas es MALO representando el 28.57 % del total de losas inspeccionadas, 13 UM tienen pavimento regular con 61.90% y solamente 3 UM presentan pavimento bueno con 14.29%. Según indica cada tabla del anexo 2.

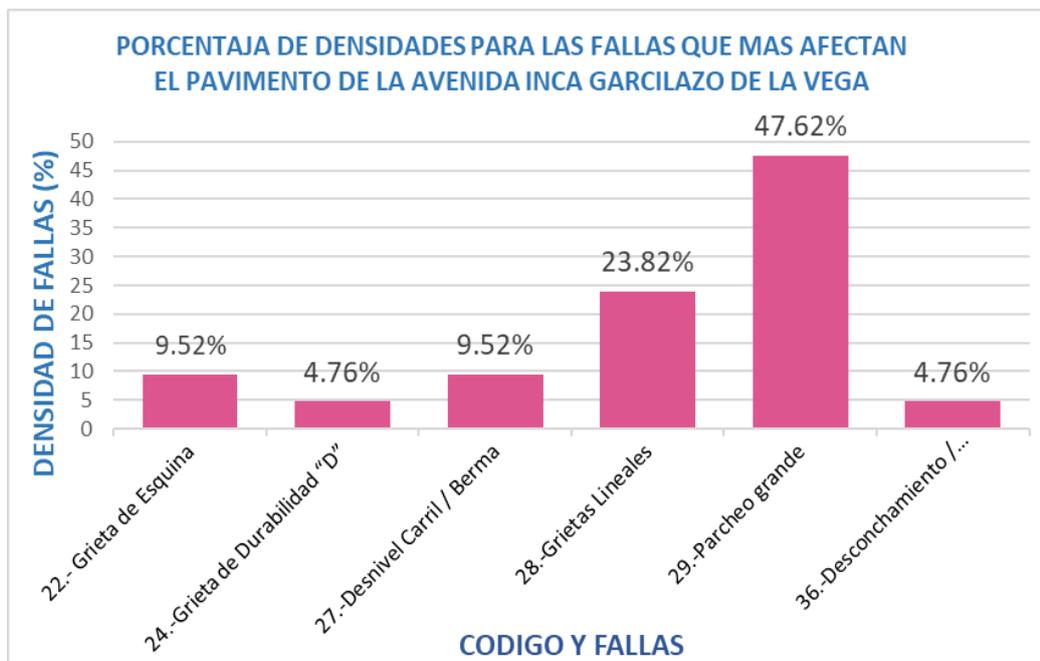
- Las fallas más influyentes encontradas son “PARCHE GRANDE (MAYOR DE 0.45M<sup>2</sup>) Y ACOMETIDAS DE SERVICIOS PUBLICOS y GRIETAS LINEALES (grietas longitudinales, transversales y diagonales)”. Las fallas menos influyentes son “grieta e esquina, Desnivel carril/ Berma, grieta de durabilidad D desconchamiento mapa de grietas craquelado”.

- El pavimento de la Avenida Inca Garcilazo de la Vega presenta un 47.62% de la falla “parcheo grande (mayor de 0.45m<sup>2</sup>) y acometidas de servicios públicos” siendo la de mayor densidad y en segundo lugar 23.82% para la falla “grietas lineales”, en tercer lugar “grieta de esquina y desnivel carril / berma 9.52%”; con menor incidencia esta “grieta de durabilidad D y desconchamiento /mapa de grietas/craquelado”.

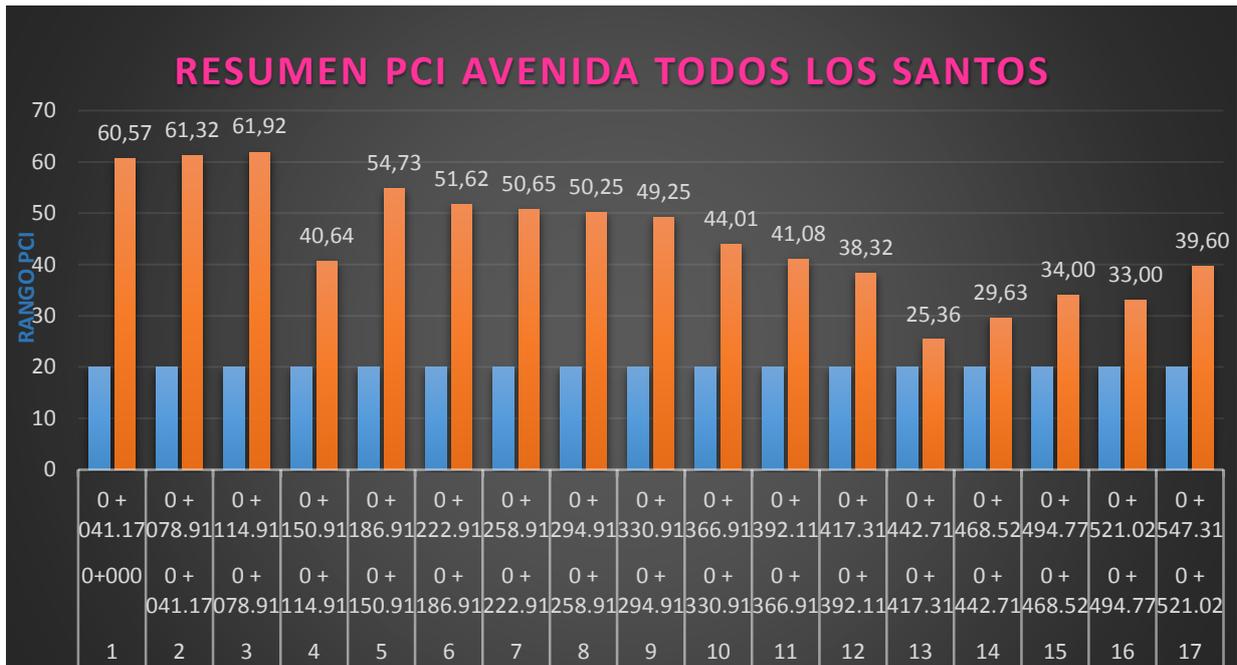
- El PCI promedio de la avenida Todos los Santos es 45.06 clasificándose como REGULAR, la tabla muestra que el estado del pavimento de 6 UM evaluadas es MALO representando el 35.29% del total de losas inspeccionadas, 8 UM tienen pavimento regular con 47.05% y solamente 3 UM presentan pavimento bueno con 17.65%. Según indica cada tabla del anexo 3.

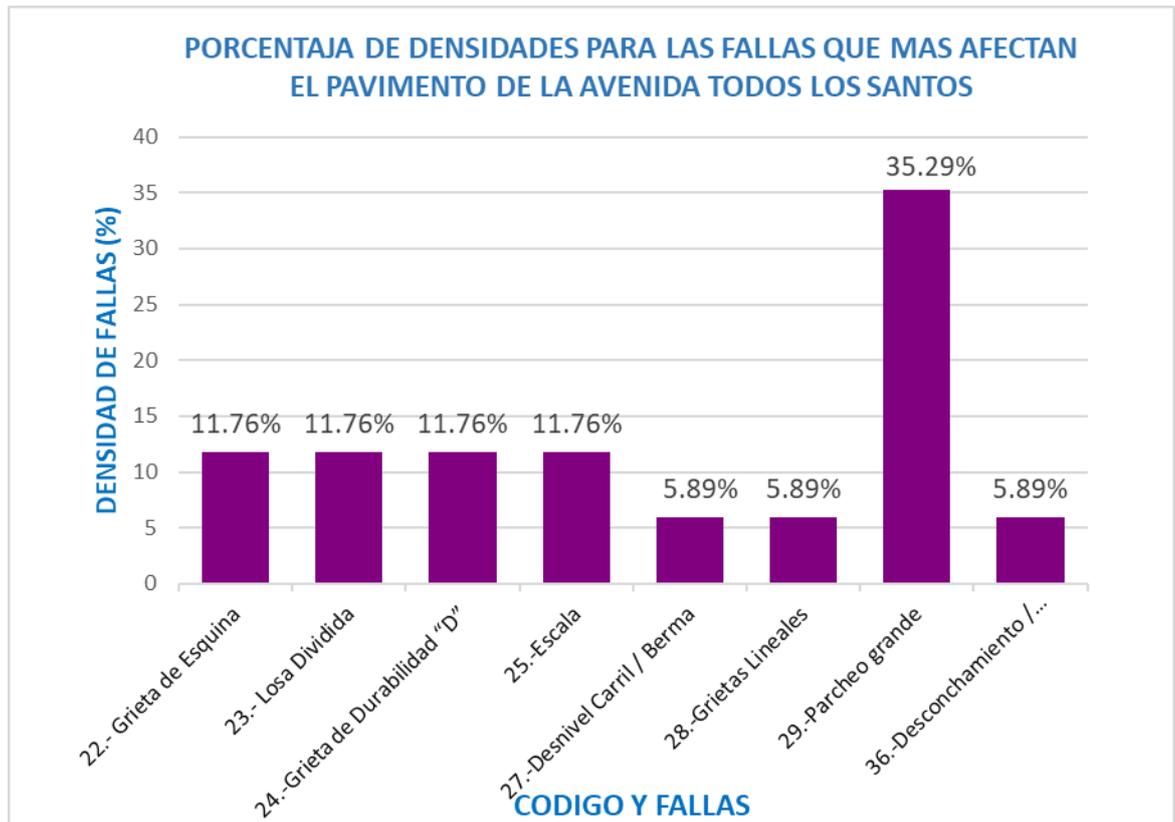
- La falla más influyente encontrada es “PARCHE GRANDE (MAYOR DE 0.45M<sup>2</sup>) Y ACOMETIDAS DE SERVICIOS PUBLICOS” y las fallas menos influyentes “grieta de esquina, losa dividida, grieta de durabilidad D y escala o escalonamiento”.

- El pavimento de la Avenida Todos los Santos presenta un “35.29% de la falla parche grande (mayor de 0.45m<sup>2</sup>) y acometidas de servicios públicos siendo la de mayor densidad” y “11.76% para las fallas grieta de esquina, losa dividida, grieta de durabilidad D y escala”; con un porcentaje de “5.89% para las fallas de menos severas desnivel carril / berma, grietas lineales y desconchamiento/mapa de grietas /craquelado”.

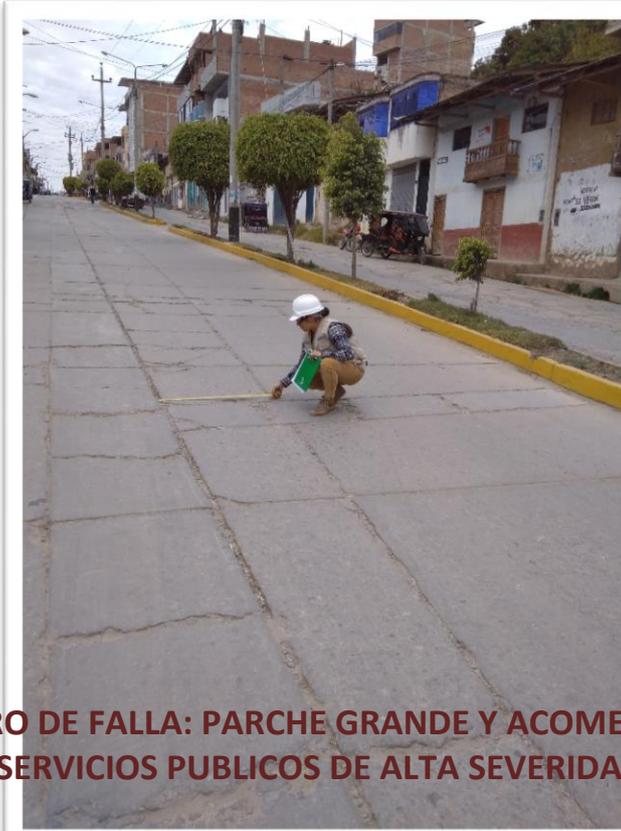
**REGISTRO DE FALLA: PARCHE GRANDE Y ACOMETIDAS DE SERVICIOS PUBLICOS DE ALTA SEVERIDAD**

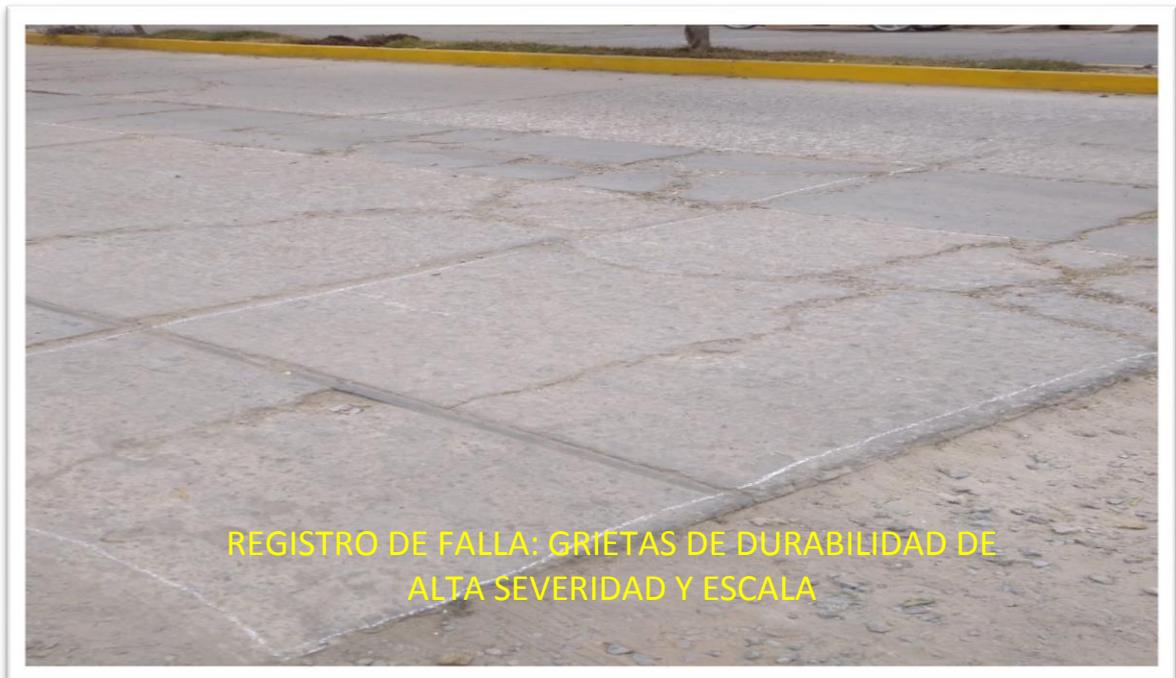
**REGISTRO DE FALLA: GRIETAS DE DURABILIDAD DE ALTA SEVERIDAD Y ESCALA**
