UNIVERSIDAD CÉSAR VALLEJO

“Evaluación de la Carretera Shacsha – Tunin, Propuesta de mejora, Santa
- Ancash 2018”

**TESIS PARA OBTENER EL TITULO PROFESIONAL DE
INGENIERO CIVIL**

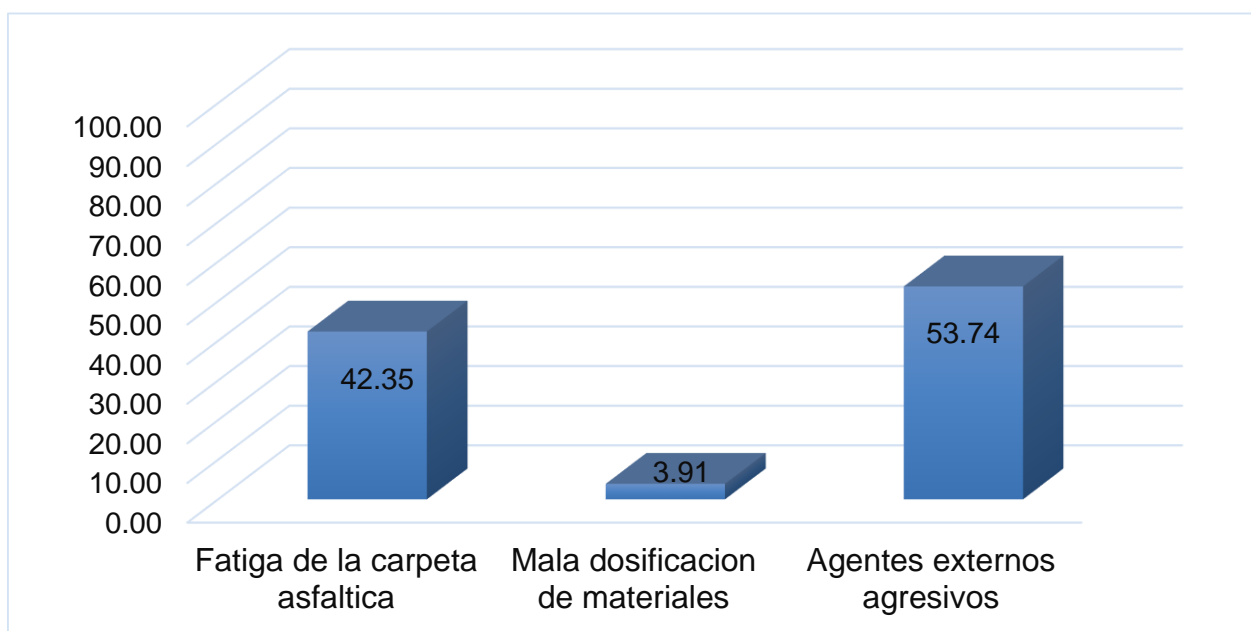
Grafico N° 1 Causas que originan las fallas en el pavimento flexible

De el gráfico se infiere que las fallas en el pavimento flexible de la carretera Shacsha – Tunin son causa de agentes externos agresivos en un porcentaje de 53.74%, Fatiga de la carpeta asfáltica en un porcentaje de 42.35% y Mala dosificación de materiales en un porcentaje de 3.91%

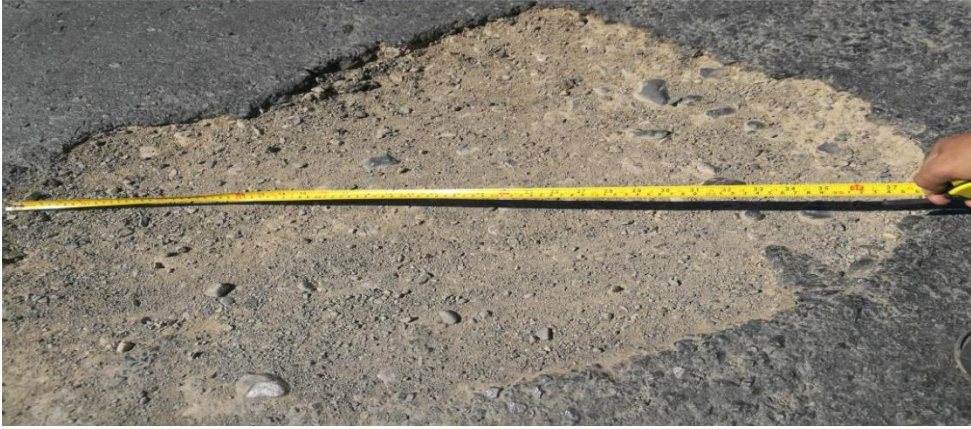
Foto 01: Hueco, son depresiones en la superficie del pavimento

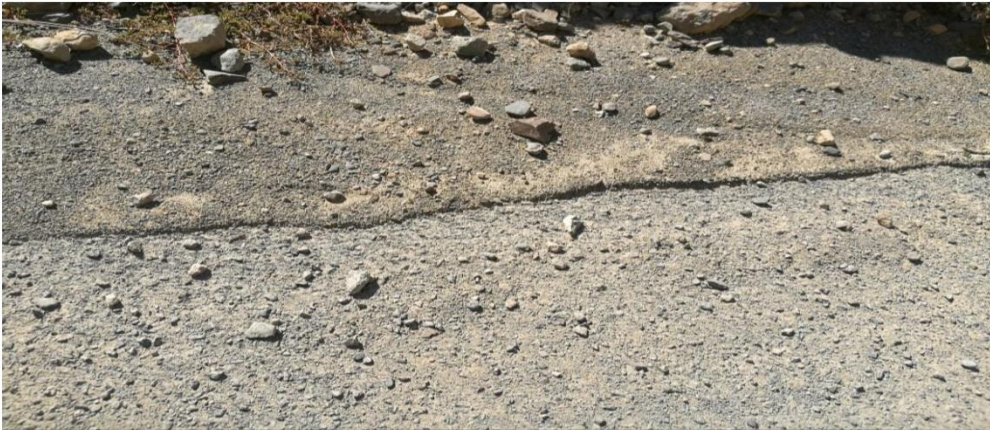
Foto 02: Grietas de borde, este daño suele originarse debido a condiciones climáticas

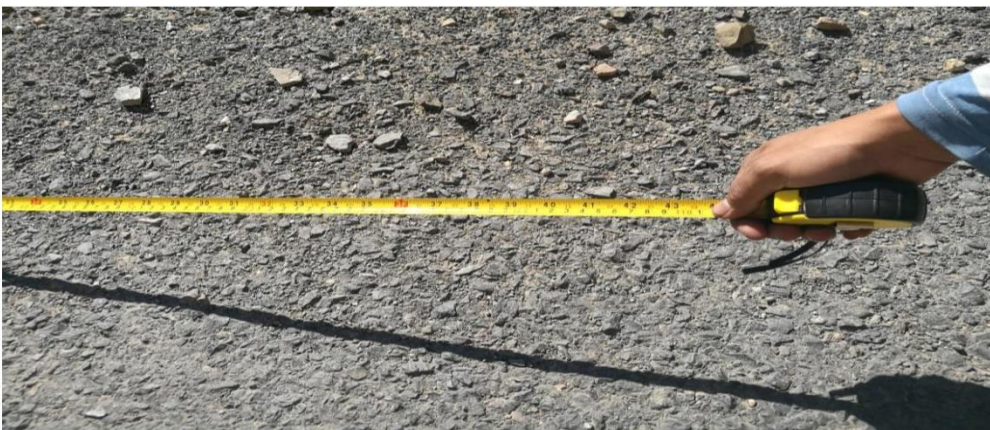
Foto 03: Desprendimiento es el desgaste del pavimento por la pérdida del ligante asfáltico

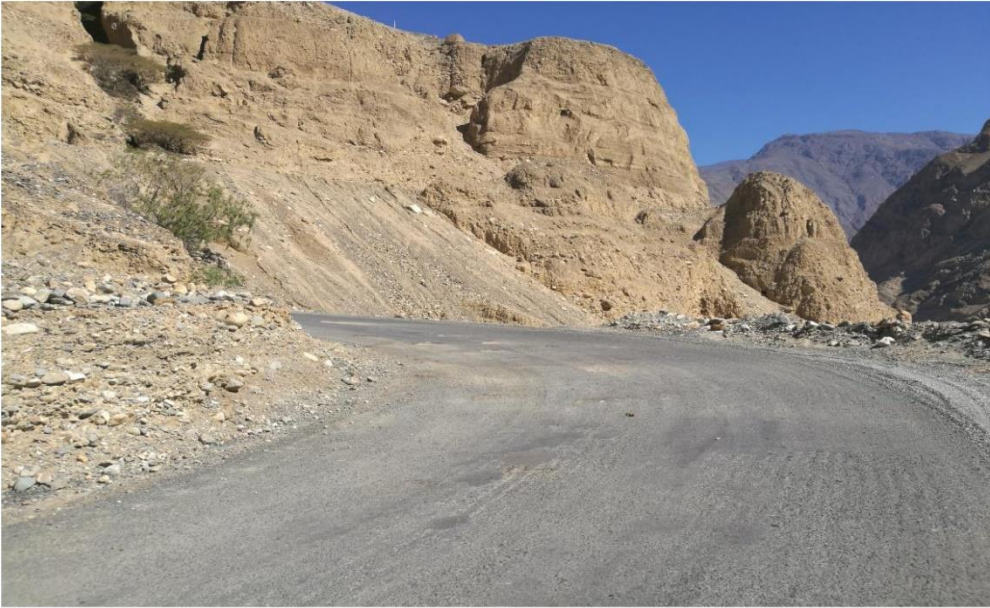
Foto 01: Señalización inexistente en toda la longitud de la carretera

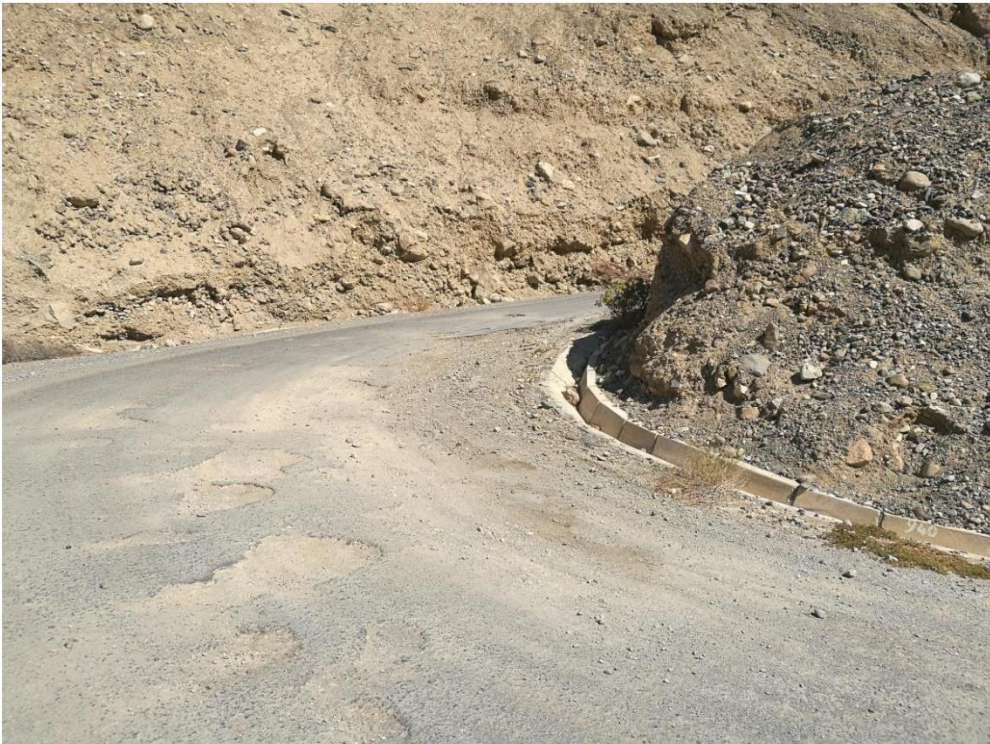
Foto 02: Señalización inexistente en toda la longitud de la carretera
