**UNIVERSIDAD CÉSAR VALLEJO**

“Factores que generan fisuras en los principales pavimentos rígidos de la urbanización  
Paseo del Mar, ciudad de Nuevo Chimbote-2018”

TRABAJO DE INVESTIGACIÓN PARA OBTENER EL GRADO  
ACADÉMICO DE BACHILLER EN INGENIERÍA CIVIL

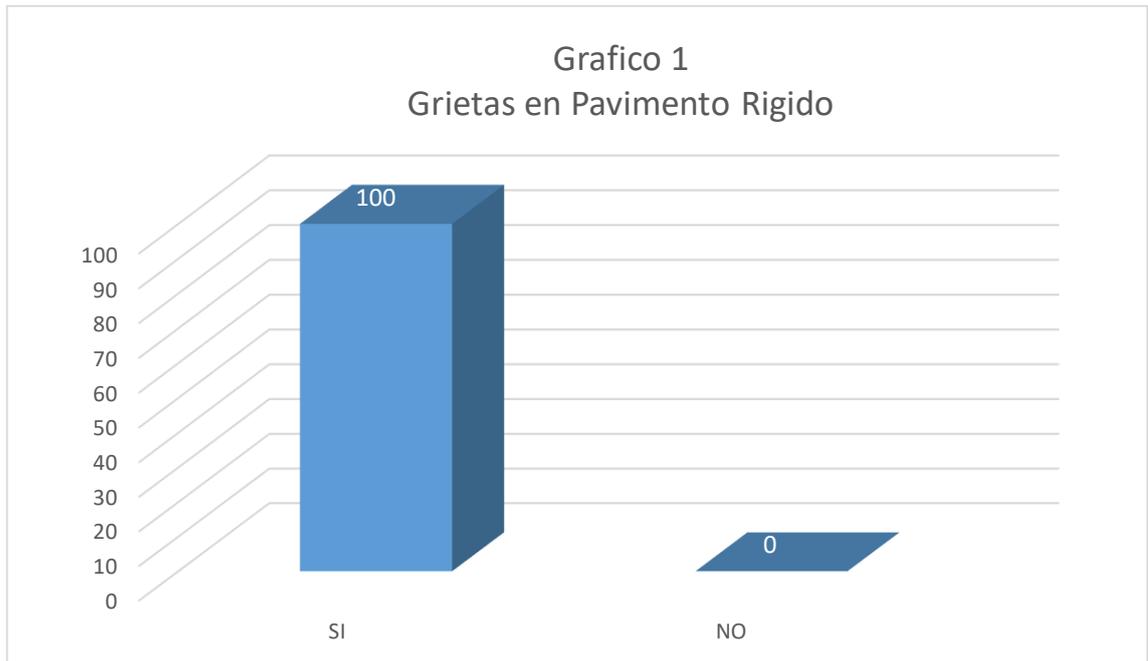
Según el grafico N°1 se observa que, hay un 100% de grietas que se observada en toda la calle 19 de la Urb. Paseo del Mar.

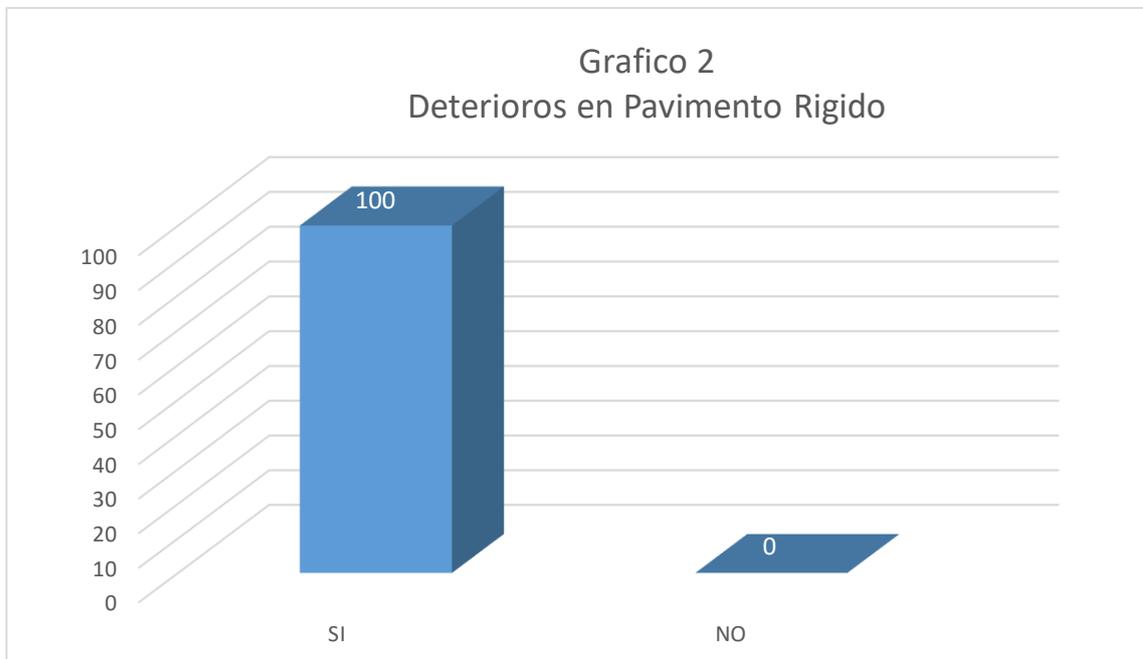
Según el grafico N°2 se observa que, hay un 100% de deterioros que se observada en toda la calle 19 de la Urb. Paseo del Mar.

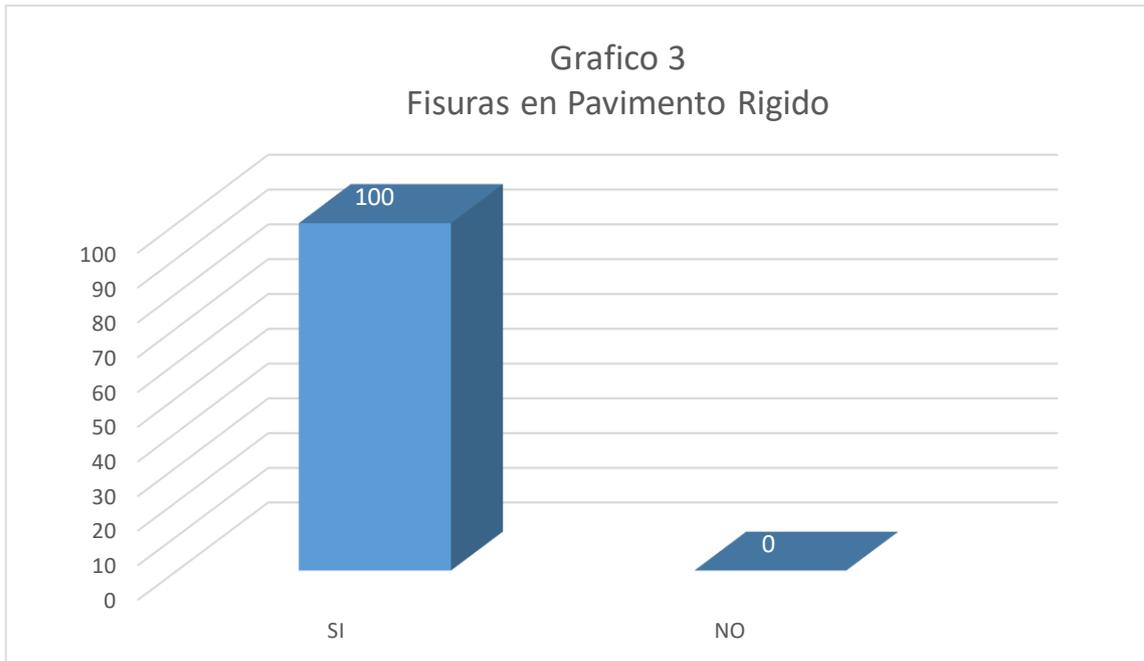
Según el grafico N°3 se observa que, hay un 100% de fisuras que se observada en toda la calle 19 de la Urb. Paseo del Mar.

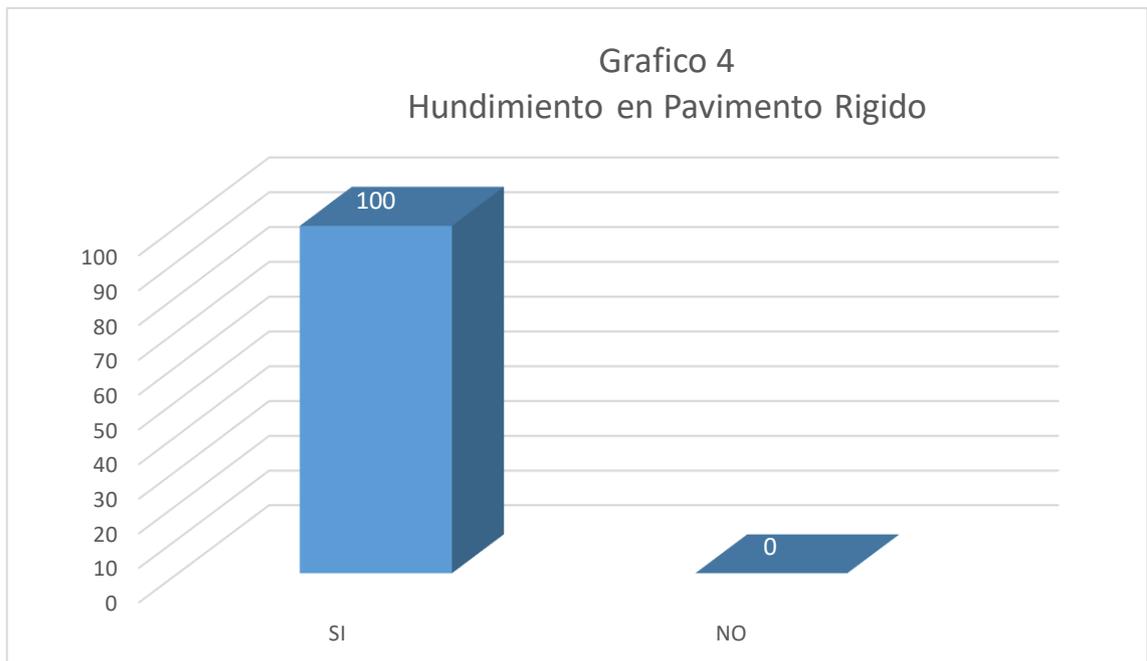
Según el grafico N°4 se observa que, hay un 100% de hundimiento que se observada en toda la calle 19 de la Urb. Paseo del Mar.

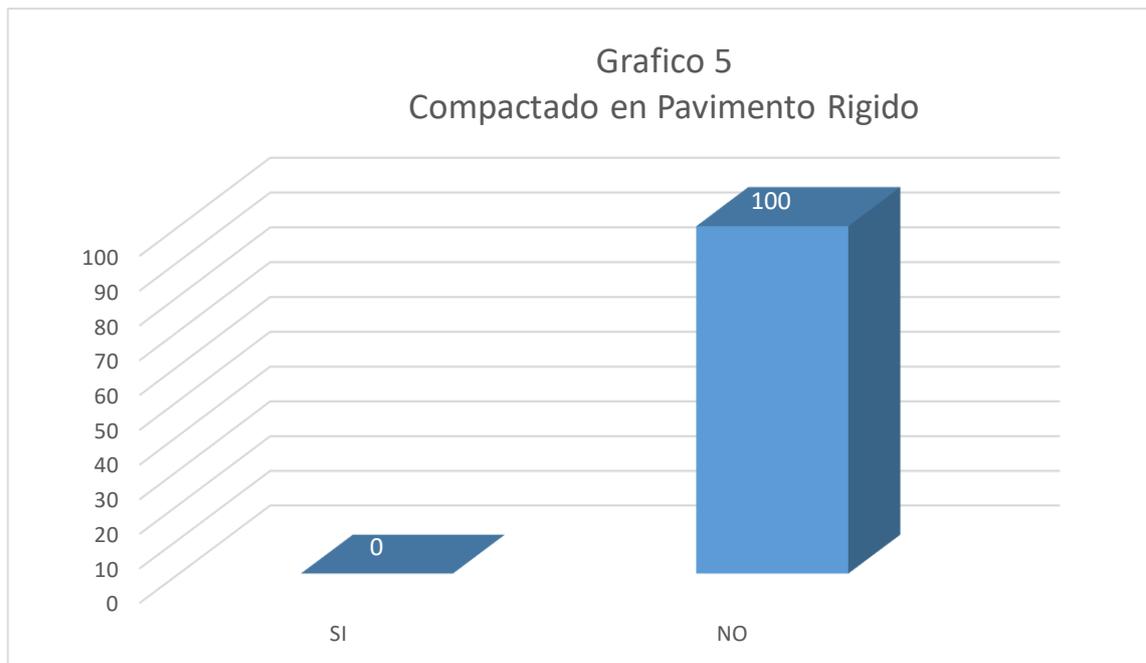
Según el grafico N°5 se observa que, hay una mala compactación en el 100% del pavimento inspeccionado, que se observada en toda la calle 19 de la Urb. Paseo del Mar.

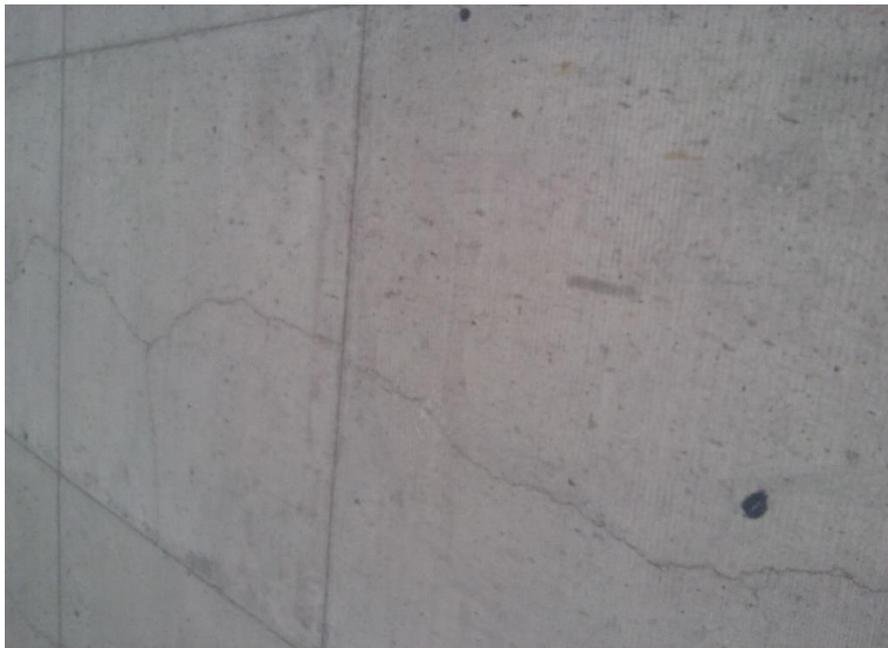
Fuente: Propia (Paseo del Mar – Calle 19)

La calle que se concentra en mayor número las tipologías de falla estudiadas, grietas, deterioros, fisuras, hundimiento y compactado es la calle 19 de la Urbanización Paseo del Mar.
