ESCUELA PROFESIONAL DE INGENIERÍA CIVIL

Tratamiento de fisuras para la conservación del pavimento flexible
en el tramo Perico San Ignacio – Cajamarca 2018.

**TESIS PARA OBTENER EL TÍTULO
PROFESIONAL DE INGENIERO CIVIL**

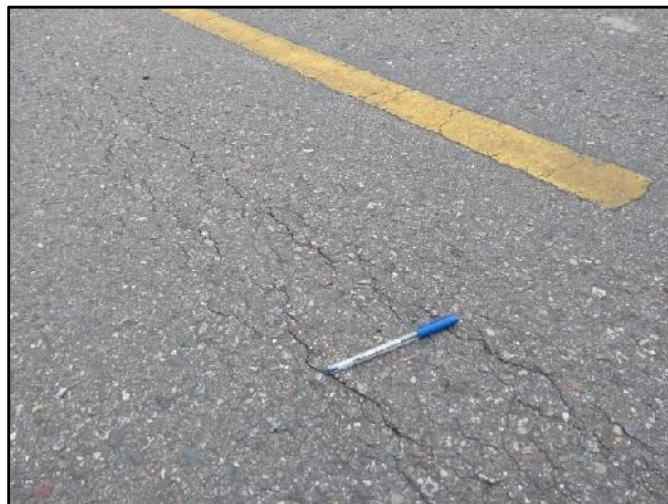
Foto2. Piel de cocodrilo de severidad media.

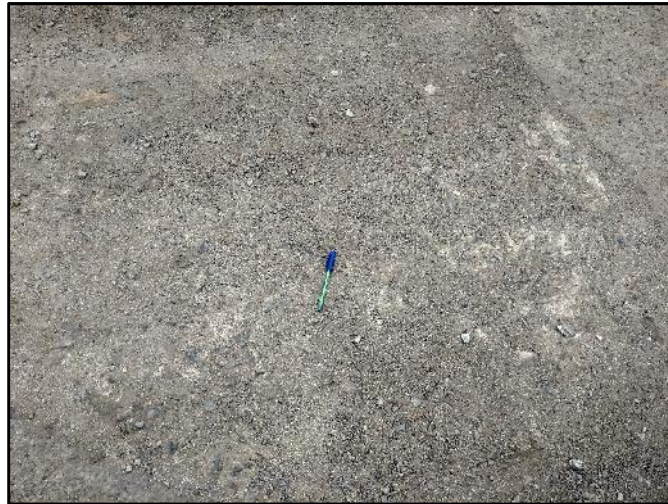
Foto3. Desintegración de media severidad.

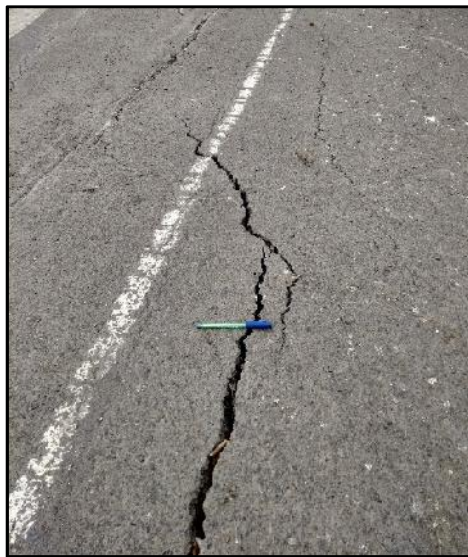
Foto 4. Grieta de borde de alta severidad

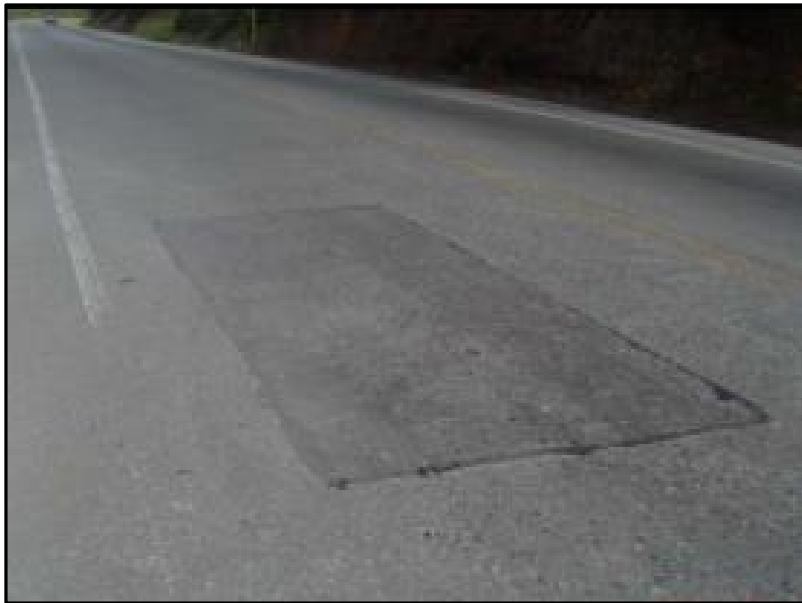
Foto 5. Parche deteriorado de media severidad presenta irregularidad y fisuras en los bordes

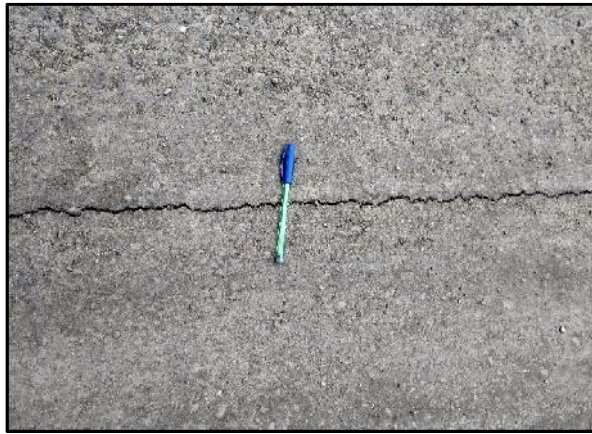
Foto 6. Fisura transversal de alta severidad.

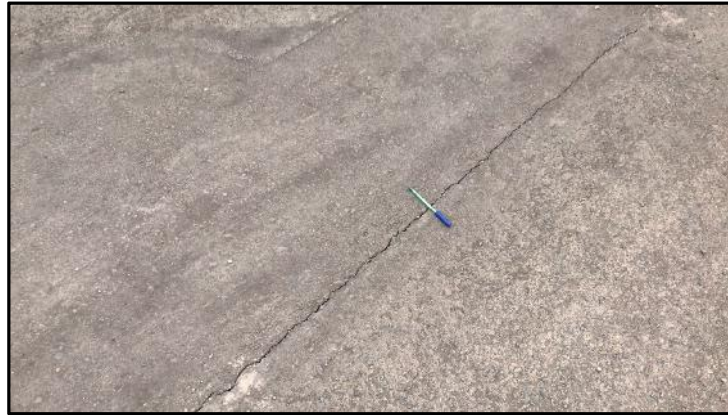
Foto 7. Fisura longitudinal

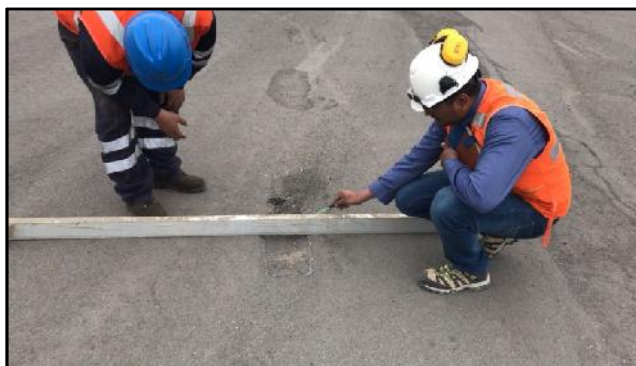
Foto8. Bache de severidad media
