UNIVERSIDAD CÉSAR VALLEJO

“Análisis de principales causas de corrosión en estructuras de concreto armado de viviendas autoconstruidas en la Urb. Manco Capac, San Juan de Lurigancho, 2018.”

TESIS PARA OBTENER EL TÍTULO PROFESIONAL DE:

Ingeniero Civil

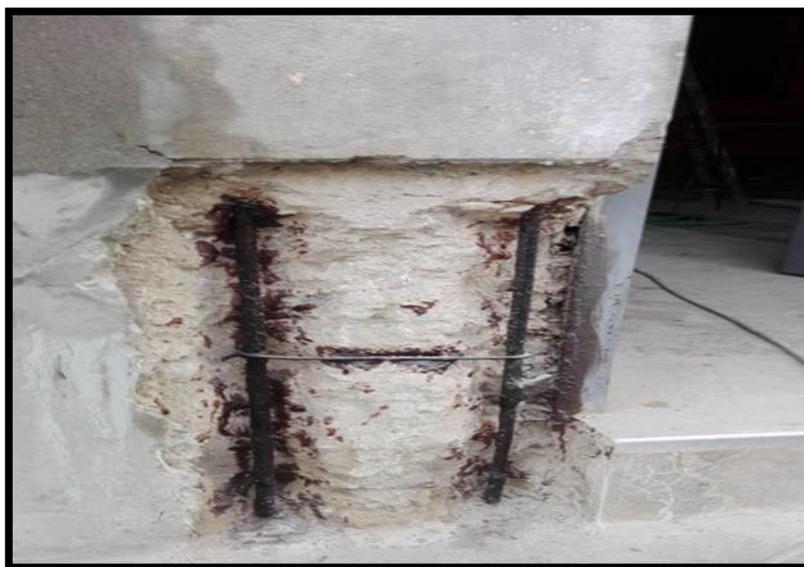
Los aceros al quedar expuesto al medio ambiente (viviendas sin concluir), el proceso de corrosión se da con mucha facilidad provocando que el acero aumente su volumen y fisure al concreto; ya que estos elementos estructurales se encuentran libres en la intemperie, y al estar en contacto con la fuerte humedad estas comienzan a oxidarse rápidamente por el ataque de agentes agresivos, la cual también degradan al concreto perdiendo su resistencia y durabilidad, de no ser debidamente prevenido y controlado podría ocasionar el colapso de una estructura y la pérdida de vidas humanas en casos extremos. (Ver figura 1)

Figura 1. Corrosión en el concreto armado (columna).

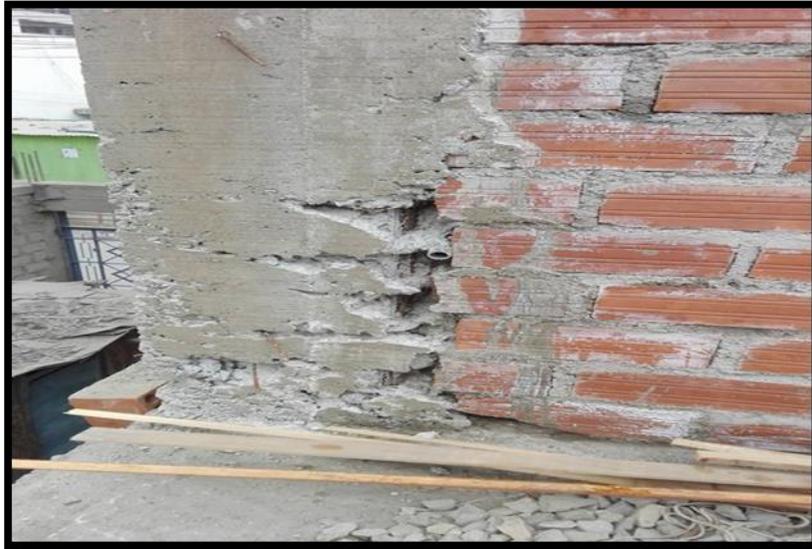
En nuestro país la autoconstrucción es el causante de las edificaciones defectuosas (Ver figura 2), esto se da por no contratar a un profesional responsable. La gran mayoría de la población construye sin asistencia profesional, tal como lo indica Asociación de desarrollos inmobiliarios (ADI), las viviendas formales tienen una cifra de 18000 y las viviendas informales tienen una cifra de 30000 es decir casi el doble de la formal dándose por año. Por otro lado, la institución de Servicio nacional de capacitación para la industria de la construcción (SENCICO) especifico que, en nuestra ciudad de Lima, más del 50% de las viviendas están siendo ejecutadas de esta manera, sin especialistas y con personales no capacitados y que ahora la autoconstrucción simboliza el 60 % de los hogares que hay en nuestro país, también vale decir que ascendió a más de la mitad. Por otra parte, la asociación peruana de empresas de investigación de mercado (APEIM) nos indica que el grupo marginal con el grupo bajo superior e inferior elijen la construcción informal y está representada por el 40% a 60% de la población.

Figura 2. Elemento estructural defectuoso con cangrejera.

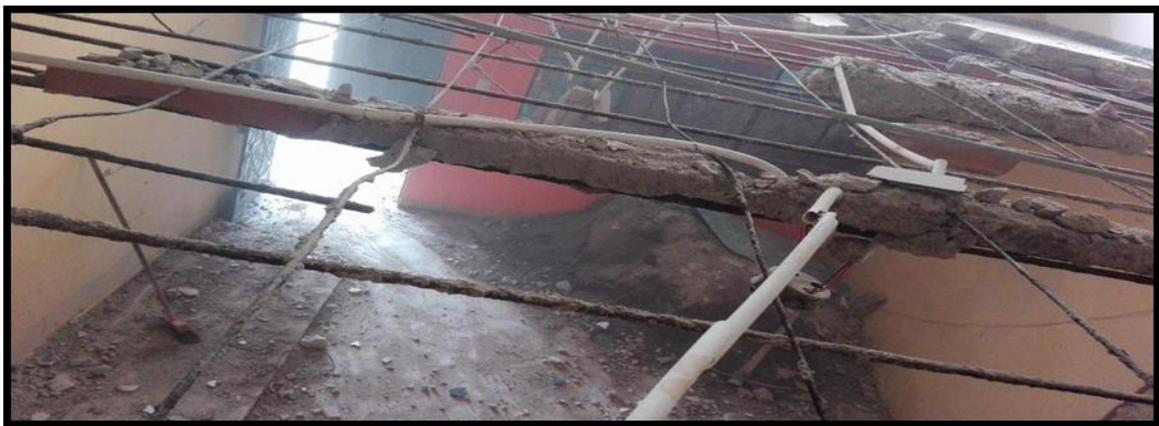
Este fenómeno se evidencia por lo general en los distritos de Lima ya que no están preparados para continuas lloviznas, algunas viviendas no cuentan con techos inclinados o techos de dos aguas que dirigen sus garuas por canaletas hacia el colector, la cual se empozan en las losas aligeradas de los niveles superiores estas humedecen al concreto y llegan al acero para comenzar con el proceso de la corrosión (ver figura 3). Este proceso crítico afecta bastante a los distritos de Villa el Salvador, Villa María del Triunfo, Sanjuán de Miraflores, San Juan de Lurigancho. La cual trae problemas de seguridad y gastos económicos para los habitantes.

Figura 3. Corrosión en el concreto armado (losa aligerada).

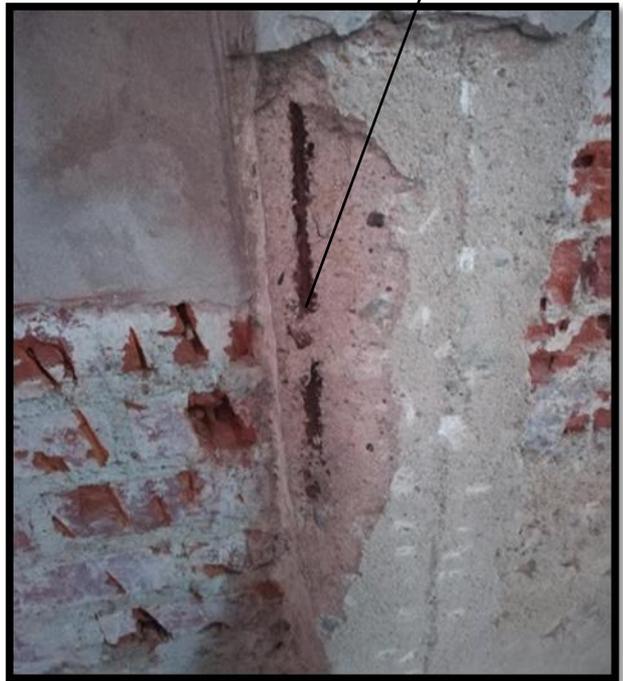
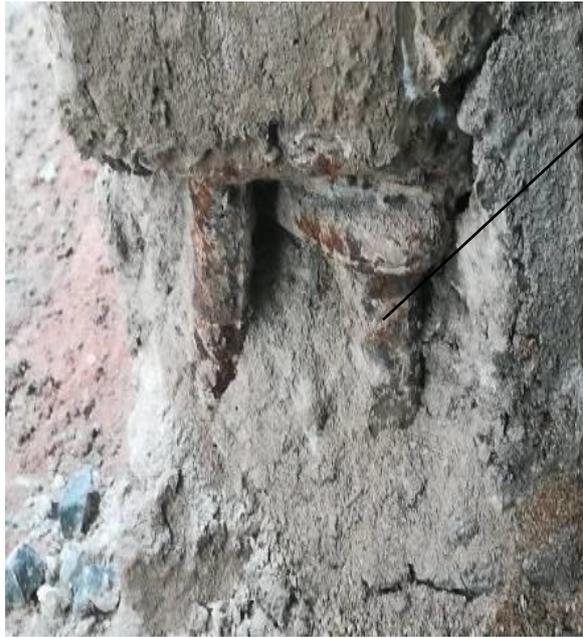
Acero de refuerzo expuesto y estribos corroídos en gran magnitud

Acero de refuerzo corroído en gran magnitud en la parte inferior de la columna y a la vez se puede observar la corrosión de los estribos

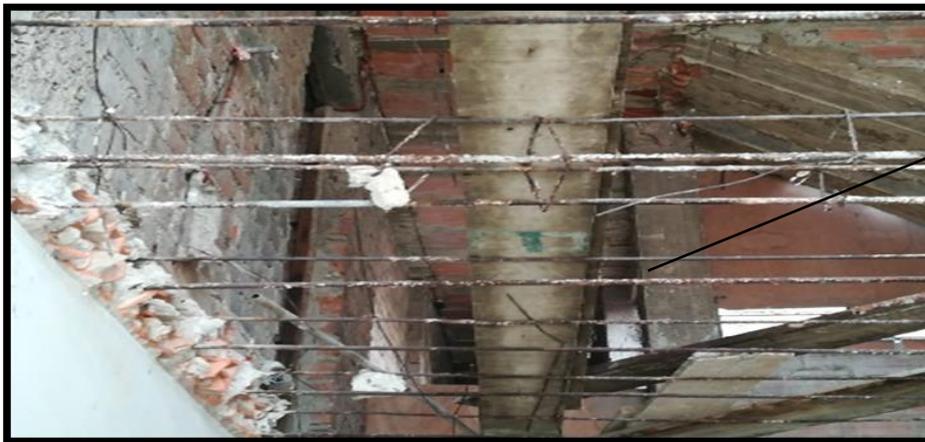
Corrosión en Viga

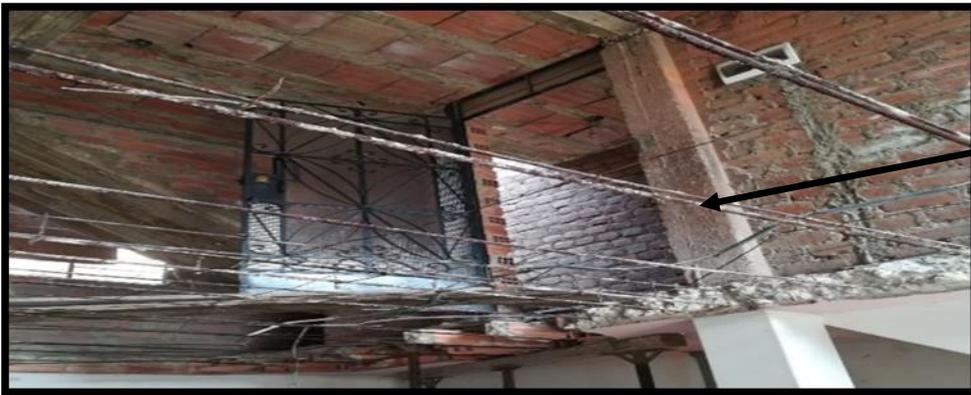
CORROSIÓN
EN VIGUETAS

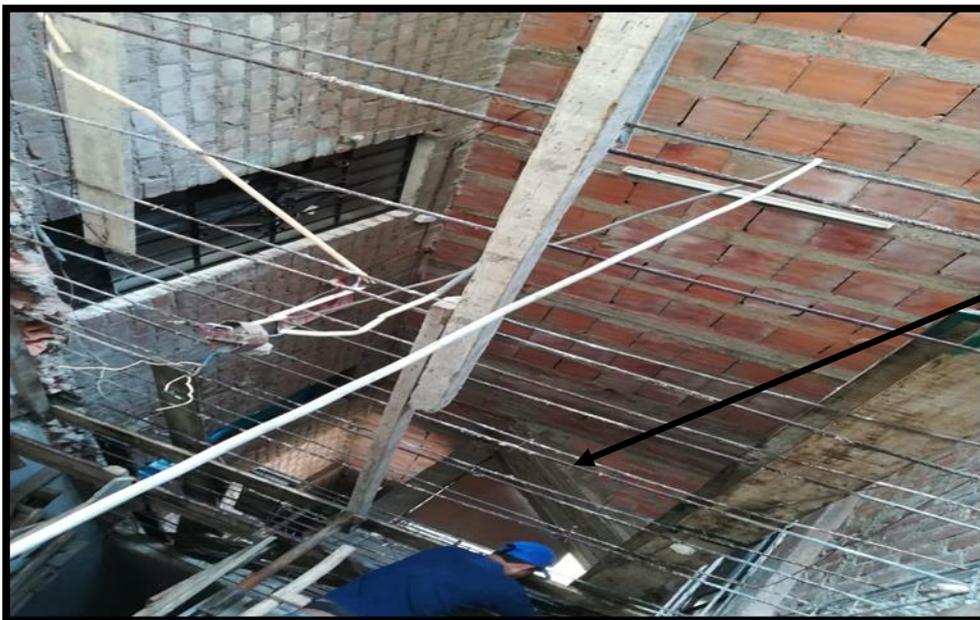
CORROSION EN
LOSAS

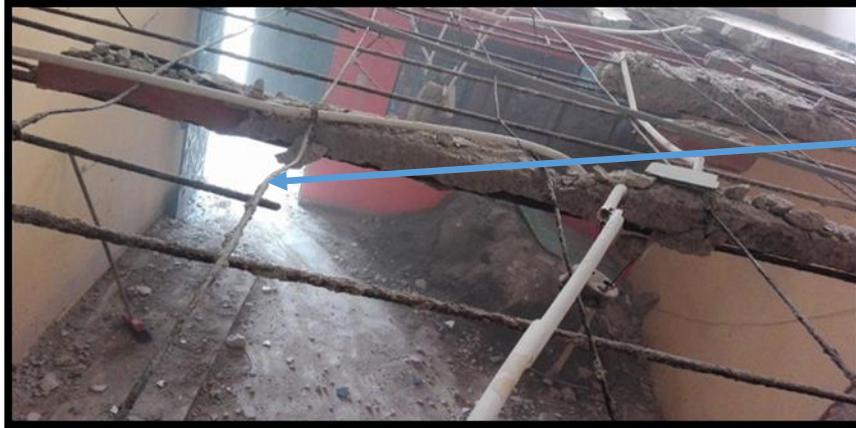
Corrosión en las viguetas en todas las direcciones.

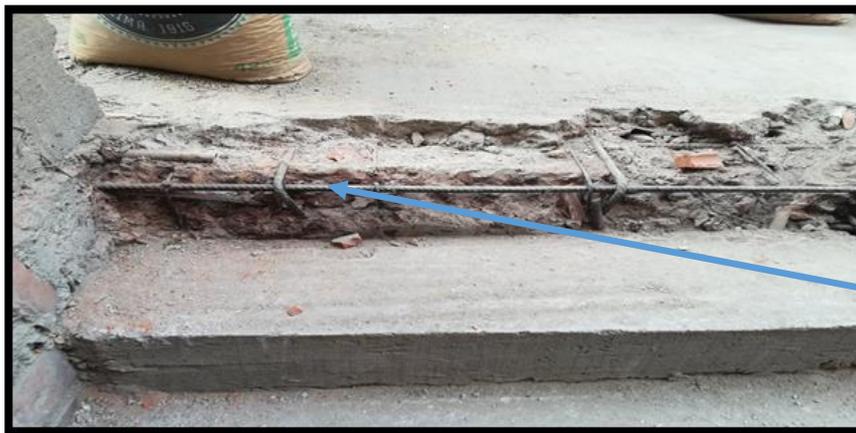
Corrosión en losa y viga en conexión de la escalera.

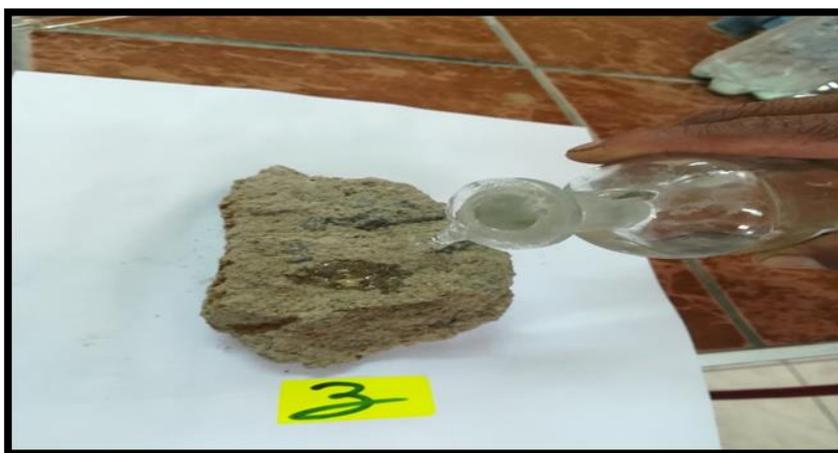
Muestra de laboratorio (UNI)

**Incoloro=
CARBONATADO
No presenta coloración rojo grosella**

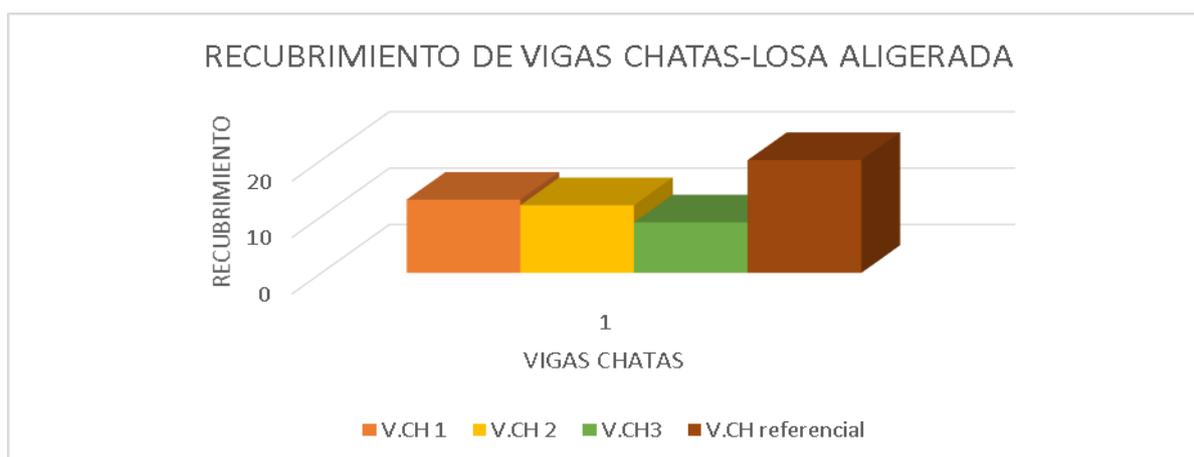
Figura32. Recubrimiento de vigas chatas.

PRIMERA VIVIENDA -VIGAS CHATAS (LOSA ALIGERADA)	
V.CH 1	13 mm
V.CH 2	12 mm
V.CH3	8.97 mm

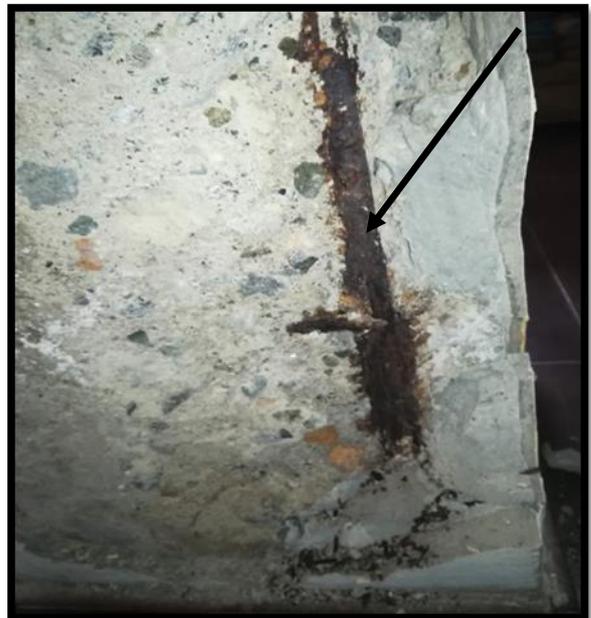
Fisuras de espesor de 3.5mm de inicio a fin en la columna del cuarto principal.

Corrosión en el acero de refuerzo, además se observa que la corrosión es de gran magnitud.

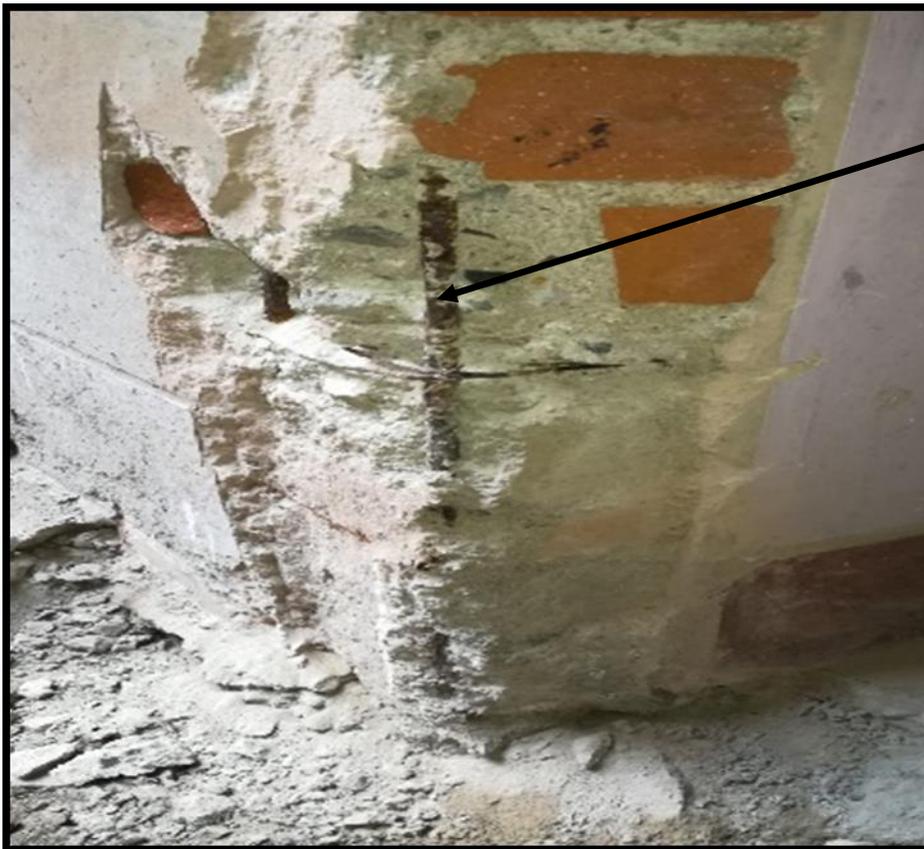
Corrosión en el acero de refuerzo y estribos

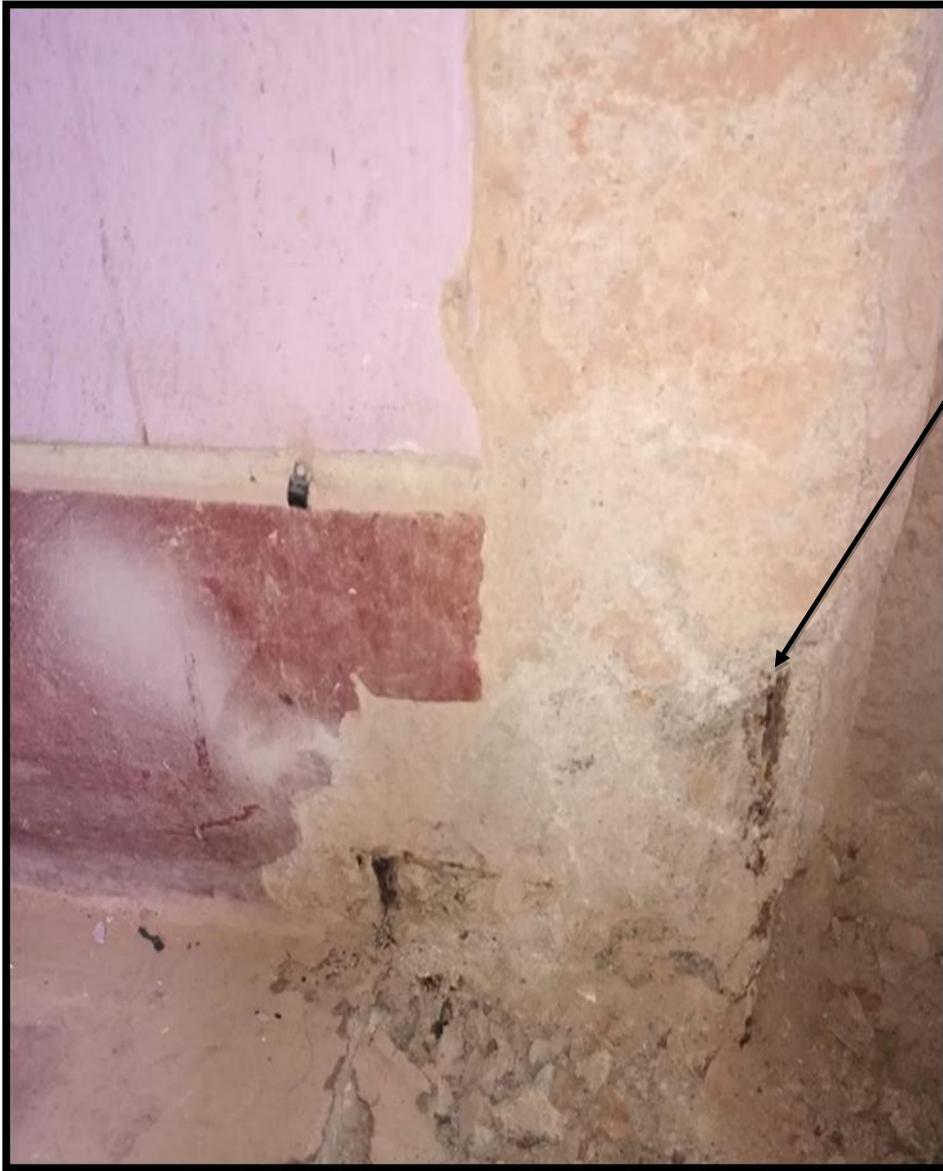
Corrosión con gran magnitud y con desprendimiento del material

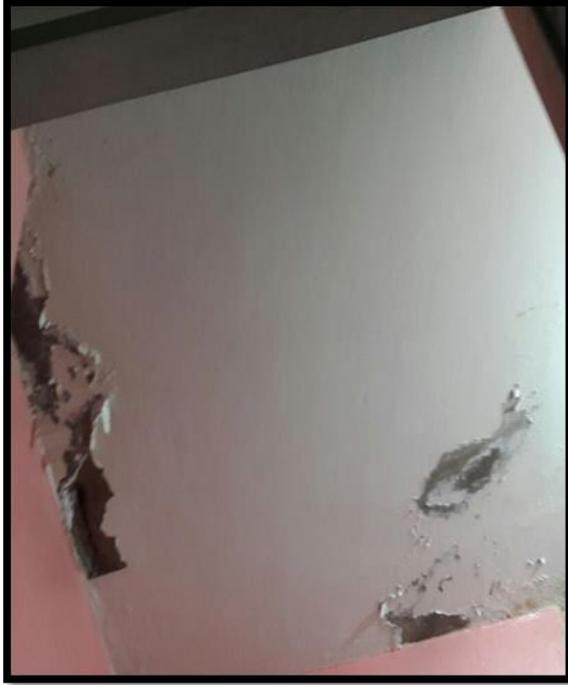
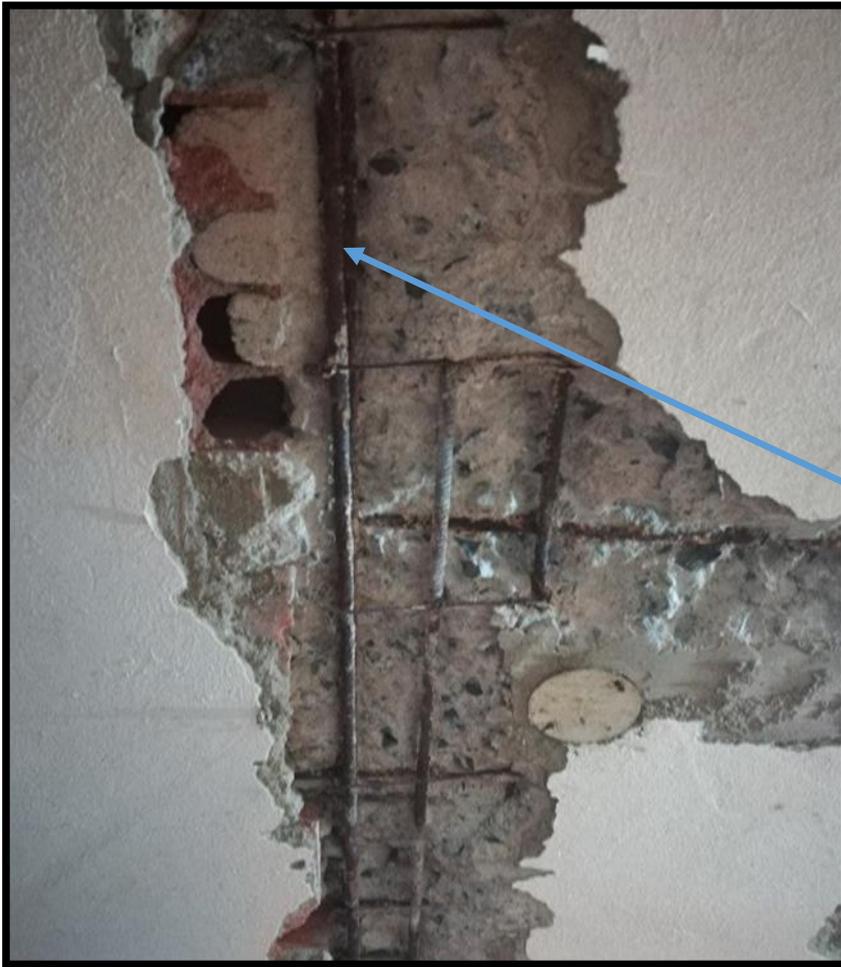
Se observa corrosión en el acero en gran magnitud respecto en todas sus direcciones.

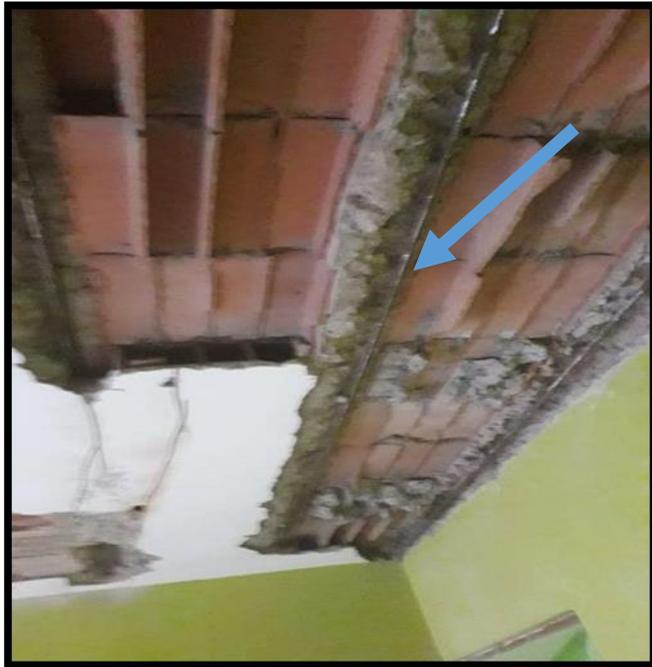
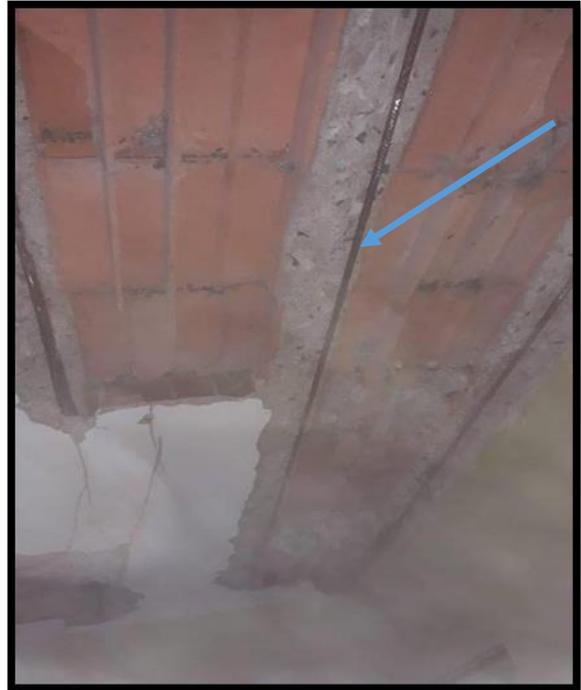
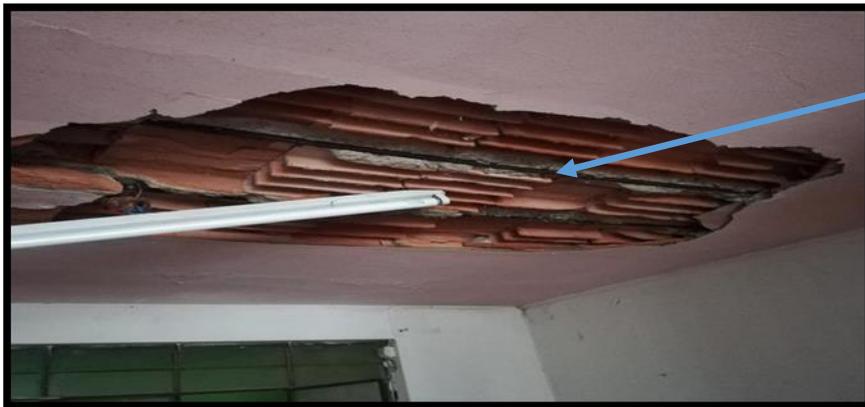
Corrosión en un gran porcentaje respecto al área

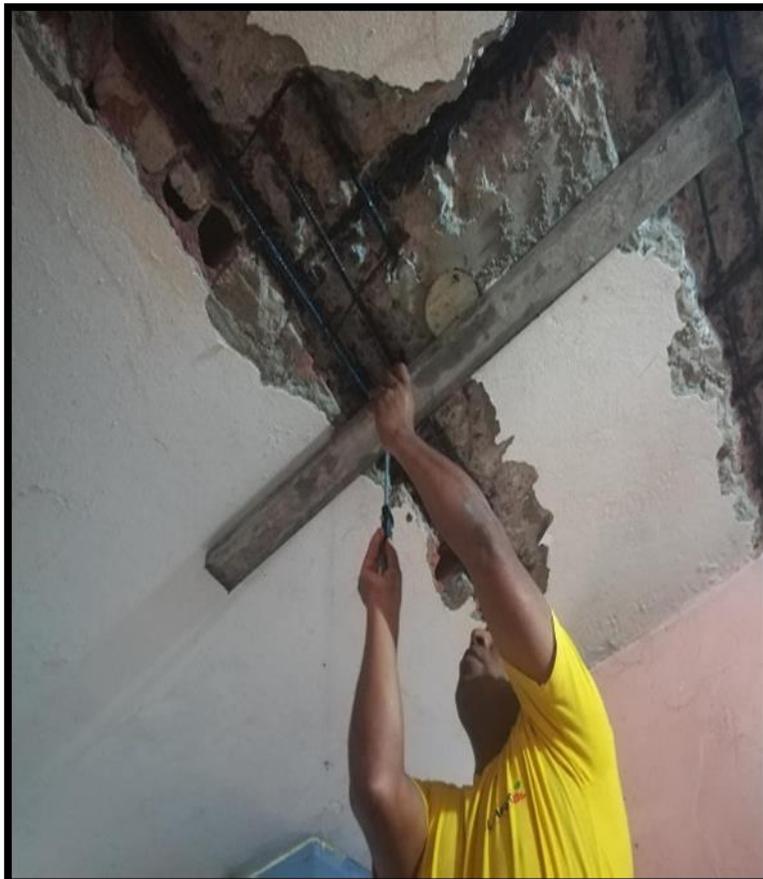
Corrosión en un gran porcentaje respecto al área

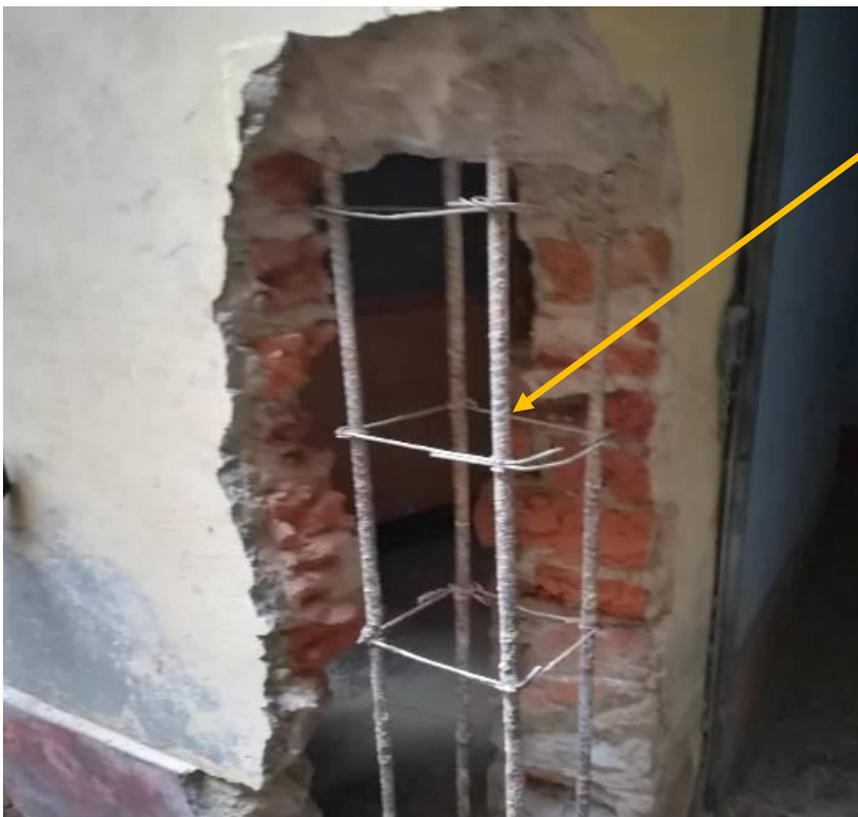
Fisuras y desprendimiento del material.

Se observa corrosión en Acero de $\frac{1}{2}$ " y estribos de $\frac{1}{4}$ " -

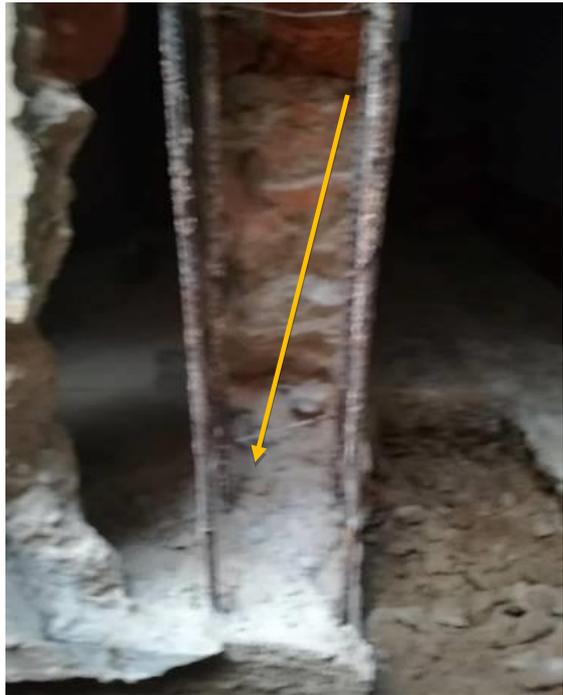
Corrosión en la parte excéntrica de la vivienda

Corrosión en todo el tramo

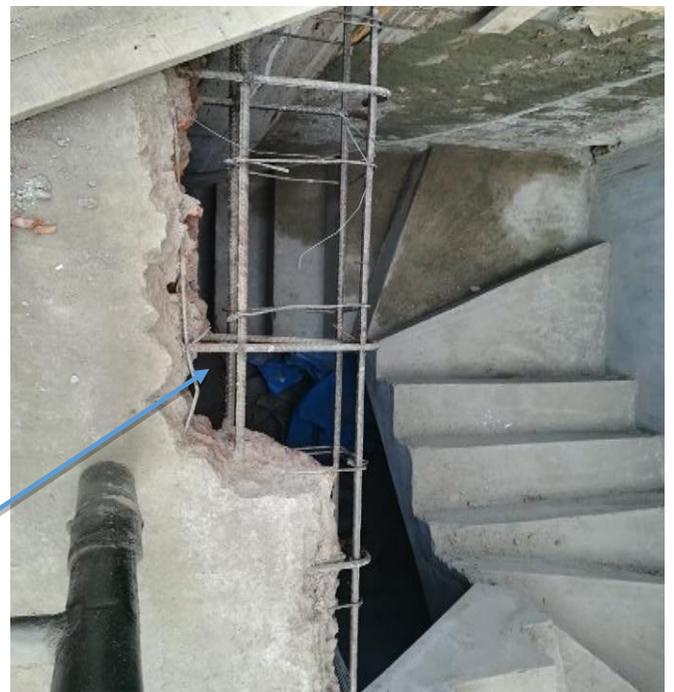
Corrosión en la viga de apoyo de la escalera

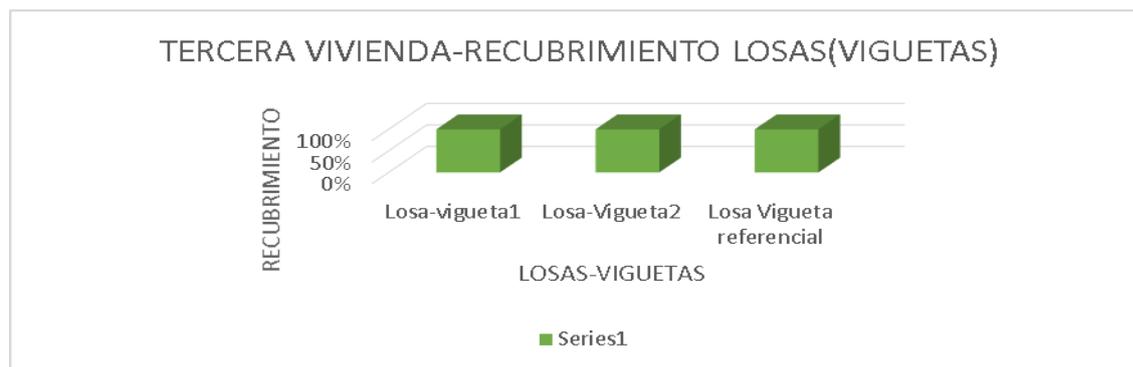
Figura 46. Recubrimiento de losas (viguetas)

TERCERA VIVIENDA -RECUBRIMIENTO LOSAS(VIGUETAS)	
Losa-viguetas1	15 mm
Losa-Viguetas2	13 mm
Losa Viguetas referencial	20 mm

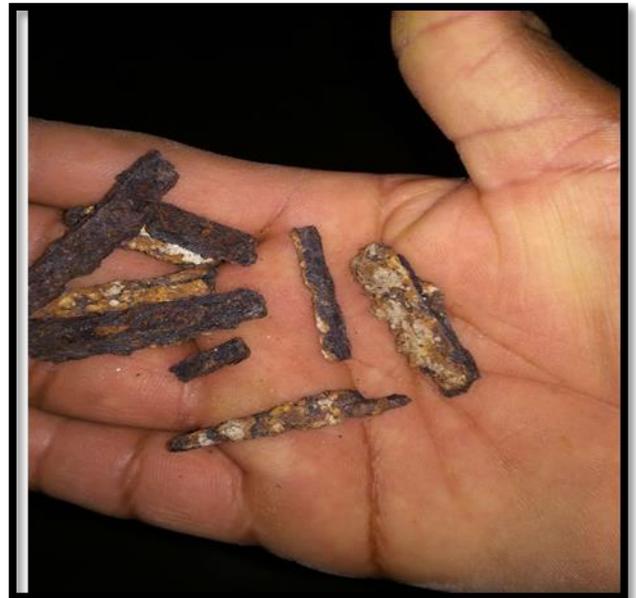
Anexo 12: corrosión grave de acero.

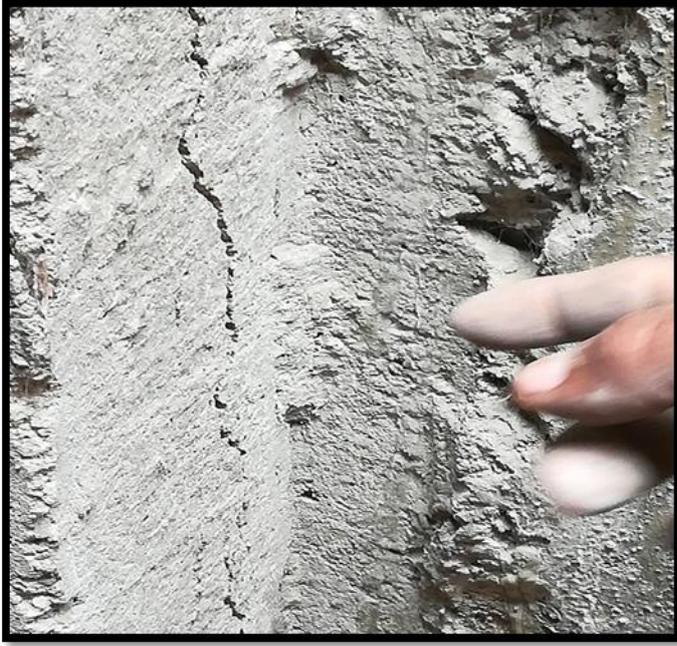
. Anexo 21: corrosión grave de acero.

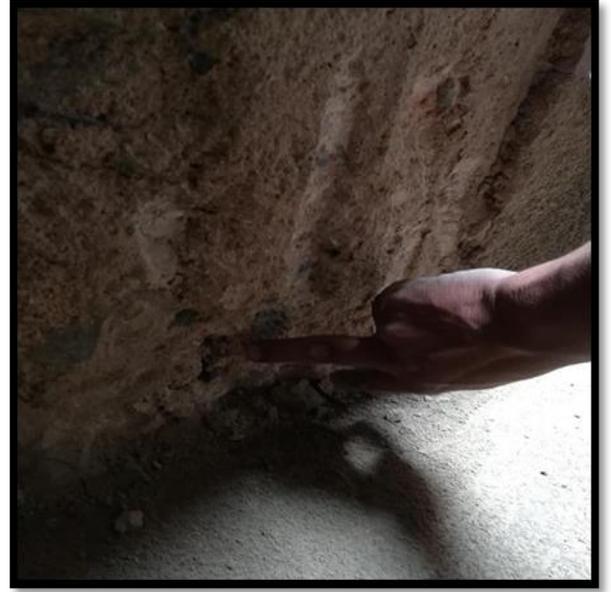
Anexo 22: corrosión grave de acero.
