**UNIVERSIDAD CÉSAR VALLEJO**

“Determinación y evaluación de las patologías del concreto del canal de regadío San Rafael, desde el tramo 10+000 hasta 11+500, Provincia de Casma – 2016”

**TESIS PARA OBTENER EL TÍTULO PROFESIONAL DE INGENIERO CIVIL**

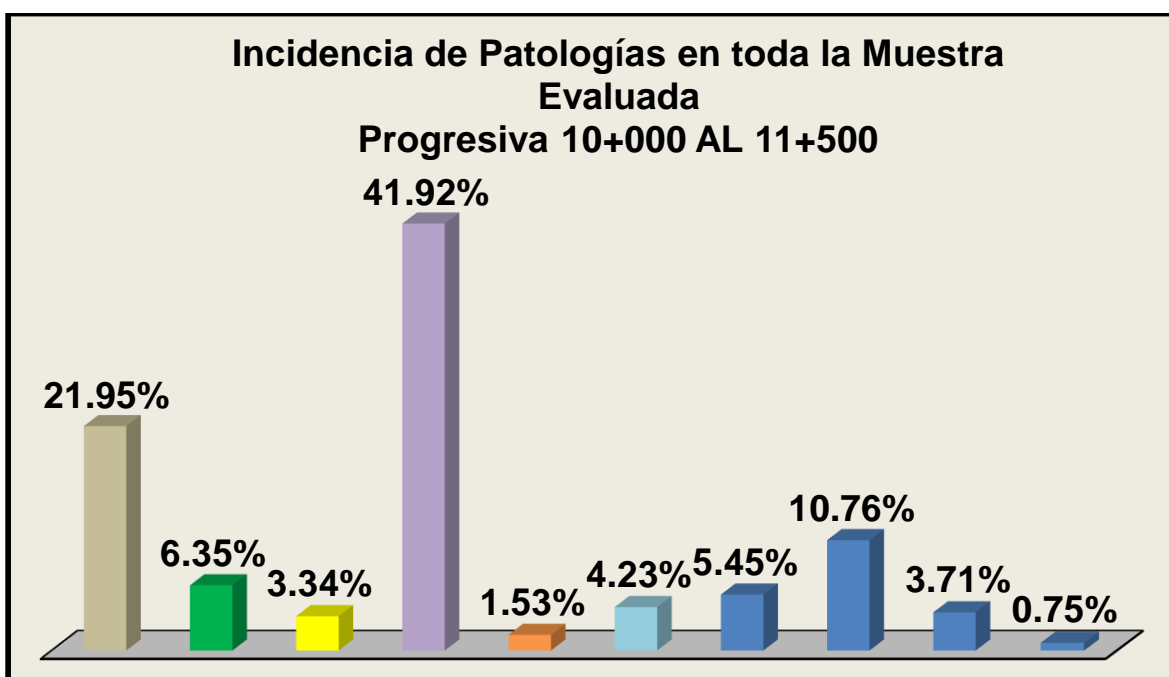
**Gráfico N° 03: Patologías encontradas en toda la muestra evaluada**

- En el cuadro N° 01, se muestra la síntesis de resultado de las muestras evaluadas, donde muestra el área total, superficie sin daños, superficie afectada, como también el porcentaje que representa (Gráfico N° 01) en complemento al área en su total de la muestra. Además se da la solución de toda la muestra analizada (10+000 – 11+500) que son lo siguiente: Superficie general de la muestra 3,300 m<sup>2</sup>, superficie afectada 856.52m<sup>2</sup>, superficie sin daños 2,443.48 m<sup>2</sup>, en qué porcentaje de la superficie afectada efectúa 25.96% y por el otro lado de la superficie sin daños representa el 74.04%.

- El máximo valor de la superficie afectada lo posee la muestra N° 3 con 61.03m<sup>2</sup>, lo cual corresponde al 46.23%, así lo cual tienes un nivel de severidad 2 (moderado).

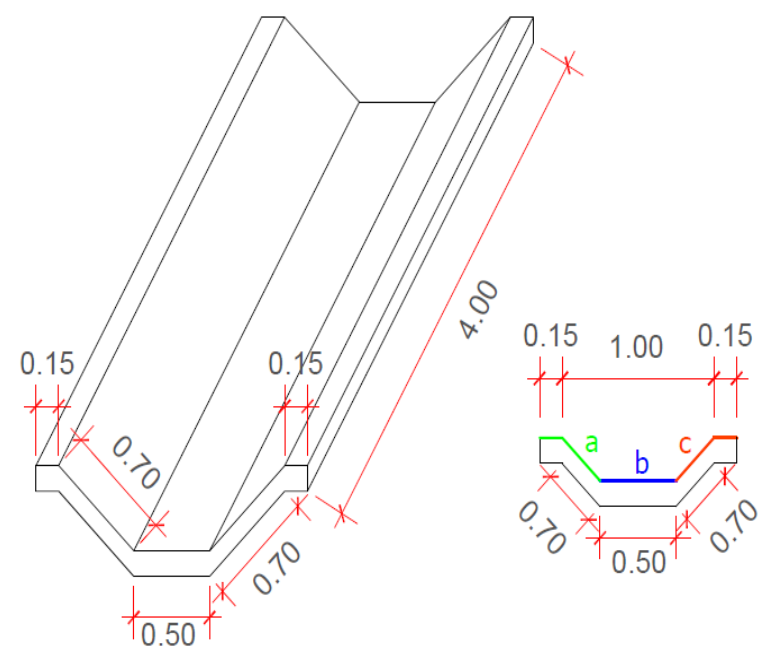
SECCIÓN DE MUESTRA

MUESTRA O TRAMO	01		MARGEN IZQUIERDO "a"	4.00	0.70 + 0.15	3.40 m2	
PROGRESIVA	10 + 000	10 + 060	FONDO DE ESTRUCTURA "b"	4.00	0.50	2.00 m2	
DATOS DE TESIS			MARGEN DERECHA "c"	4.00	0.70 + 0.15	3.40 m2	
DISTRITO	CASMA	MUESTRA	CANAL				
PROVINCIA	CASMA	USO	REGADIO				
REGION	ANCASH	Nº MUESTRAS	25 UNIDADES				
ANTIGUEDAD	28 AÑOS	ÁREA DE PAÑOS	8.80 m2				
EVALUADOR	Frank Andree Robles Gutierrez						
FECHA	Noviembre, 2016						
LISTA DE PATOLOGÍAS							
Nº	Patologías	Nº	Patologías				
1	GRIETAS LONGITUDINALES, TRANSVERSALES, DIAGONALES Y VERTICALES	9	ASIENTO PLÁSTICO				
2	AGRESION MEDIO AMBIENTAL	10	DESCASCARAMIENTO				
3	SELLO DE JUNTA						
4	EROSIÓN	<div style="background-color: #f0f0f0; padding: 5px; text-align: center;"><b>NIVEL DE SEVERIDAD</b></div>					
5	DELAMINACIÓN						
6	DESINTEGRACIÓN						
7	DISTORSIÓN	2	MODERADO				
8	FISURACION EN MAPA	3	SEVERO

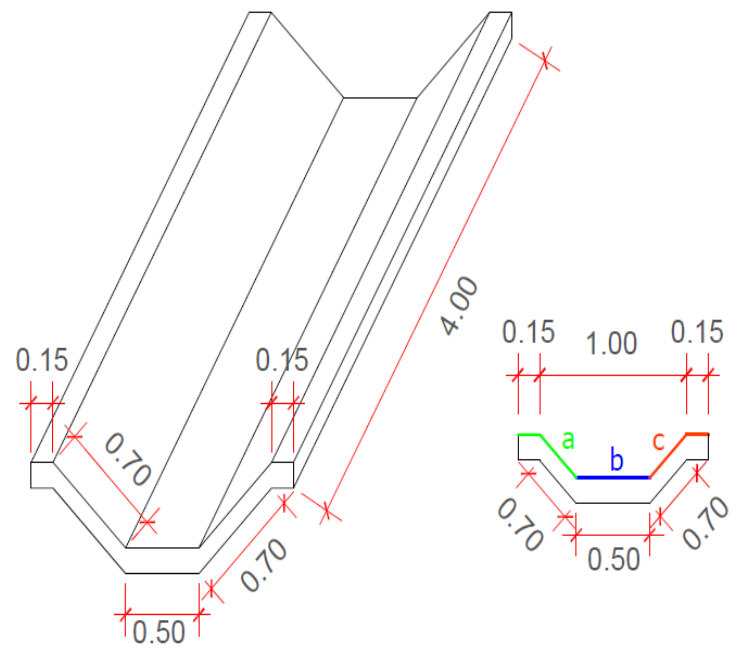
**SECCIÓN DE MUESTRA**

DATOS DE EVALUACION			LADOS	Longitud	Ancho	Sub. Total(m2)
MUESTRA O TRAMO	02		MARGEN IZQUIERDO "a"	4.00	0.70 + 0.15	3.40 m2
PROGRESIVA	10 + 060	10 + 120	FONDO DE ESTRUCTURA "b"	4.00	0.50	2.00 m2
DATOS DE TESIS			MARGEN DERECHA "c"	4.00	0.70 + 0.15	3.40 m2
DISTRITO	CASMA	MUESTRA	CANAL			
PROVINCIA	CASMA	USO	REGADIO			
REGION	ANCASH	N° MUESTRAS	25 UNIDADES			
ANTIGUEDAD	28 AÑOS	ÁREA DE PAÑOS	8.80 m2			
EVALUADOR	Bach. Frank Andree Robles Gutierrez					
FECHA	Noviembre, 2016					
LISTA DE PATOLOGÍAS						
N°	Patologías	N°	Patologías			
1	GRIETAS LONGITUDINALES, TRANSVERSALES, DIAGONALES Y VERTICALES	9	ASIENTO PLÁSTICO			
2	AGRESION MEDIO AMBIENTAL	10	DESCASCARAMIENTO			
3	SELLO DE JUNTA					
4	EROSIÓN	<b>NIVEL DE SEVERIDAD</b>				
5	DELAMINACIÓN					
6	DESINTEGRACIÓN					1
7	DISTORSIÓN	2	MODERADO			
8	FISURACION EN MAPA	3	SEVERO

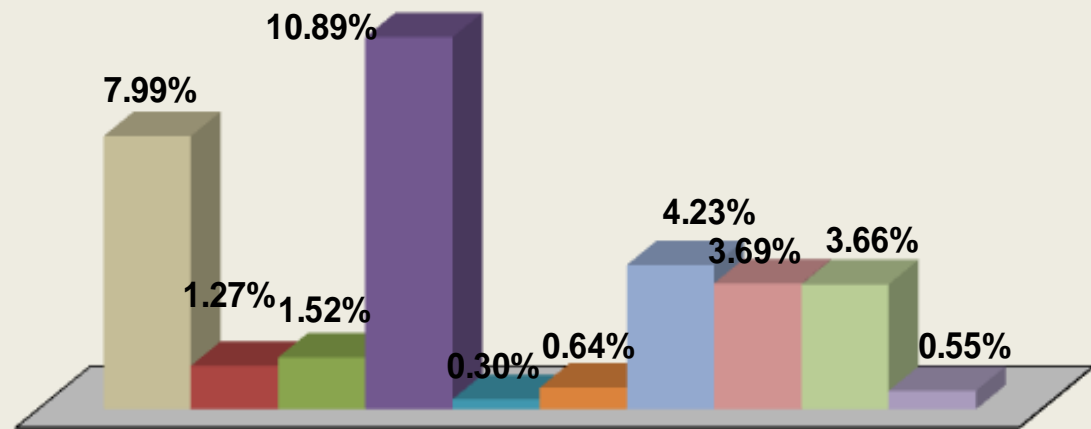
### Incidencia de Patologías en la Unidad de Muestra

PATOLOGÍAS	ÁREA (m2)	% DE INCIDENCIA	NIVEL DE SEVERIDAD	
01. GRIETAS	10.55	7.99%	3	SEVERO
02. AGRESION MEDIOAMBIENTAL	1.68	1.27%	1	LEVE
03. SELLO DE JUNTA	2.01	1.52%	1	LEVE
04. EROSIÓN	14.37	10.89%	3	SEVERO
05. DELAMINACIÓN	0.39	0.30%	1	LEVE
06. DESINTEGRACIÓN	0.84	0.64%	1	LEVE
07. DISTORSIÓN	5.58	4.23%	2	MODERADO
08. FISURACION EN MAPA	4.87	3.69%	2	MODERADO
09. ASIENTO PLÁSTICO	4.83	3.66%	2	MODERADO
10. DESCASCARAMIENTO	0.72	0.55%	1	LEVE

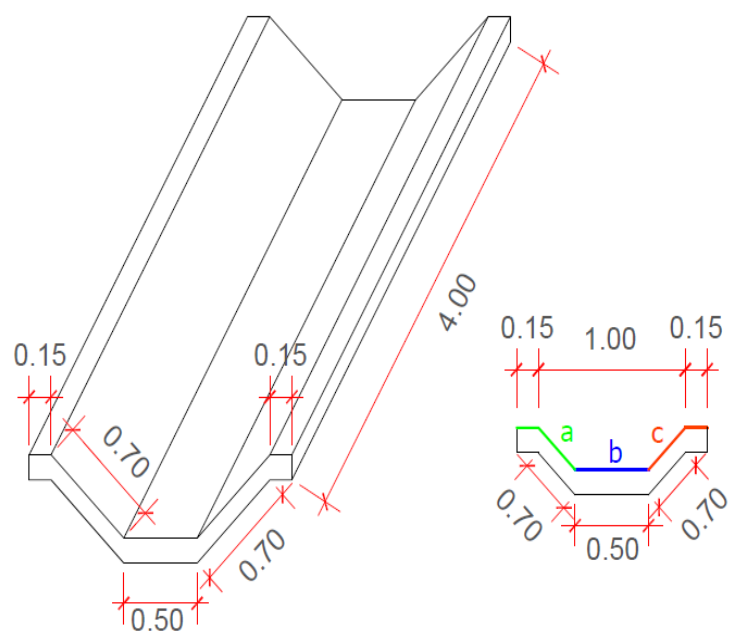
**SECCIÓN DE MUESTRA**

DATOS DE EVALUACION			LADOS	Longitud	Ancho	Sub. Total(m2)
MUESTRA O TRAMO	03		MARGEN IZQUIERDO "a"	4.00	0.70 + 0.15	3.40 m2
PROGRESIVA	10 + 120	10 + 180	FONDO DE ESTRUCTURA "b"	4.00	0.50	2.00 m2
DATOS DE TESIS			MARGEN DERECHA "c"	4.00	0.70 + 0.15	3.40 m2
DISTRITO	CASMA	MUESTRA	CANAL			
PROVINCIA	CASMA	USO	REGADIO			
REGION	ANCASH	N° MUESTRAS	25 UNIDADES			
ANTIGUEDAD	28 AÑOS	ÁREA DE PAÑOS	8.80 m2			
EVALUADOR	Frank Andree Robles Gutierrez					
FECHA	Noviembre, 2016					
LISTA DE PATOLOGÍAS						
N°	Patologías	N°	Patologías			
1	GRIETAS LONGITUDINALES, TRANSVERSALES, DIAGONALES Y VERTICALES	9	ASIEN TO PLÁSTICO			
2	AGRESION MEDIO AMBIENTAL	10	DESCASCARAMIENTO			
3	SELLO DE JUNTA					
4	EROSIÓN	NIVEL DE SEVERIDAD				
5	DELAMINACIÓN					
6	DESINTEGRACIÓN	1	LEVE			
7	DISTORSIÓN	2	MODERADO			
8	FISURACION EN MAPA	3	SEVERO

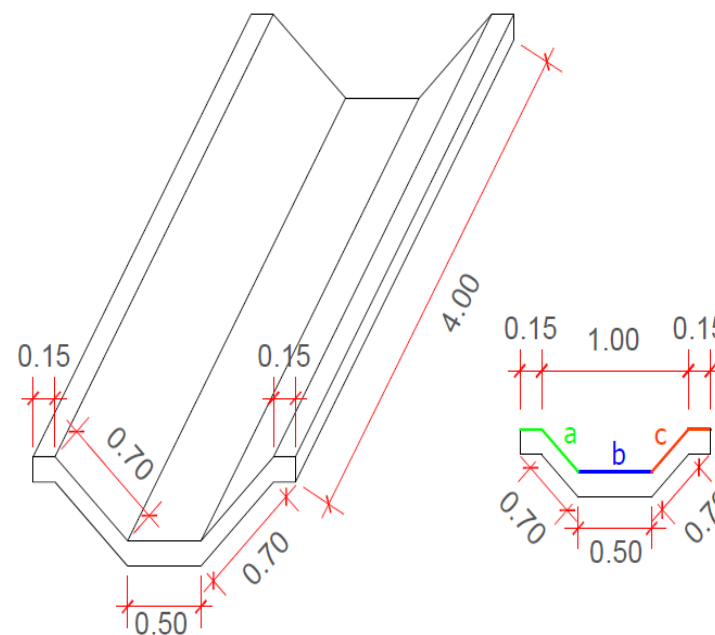
**SECCIÓN DE MUESTRA**

<b>DATOS DE LA SECCIÓN DE UNIDAD DE MUESTRA</b>
<b>MUESTRA O TRAMO</b>	04		MARGEN IZQUIERDO "a"	4.00	0.70 + 0.15	3.40 m2	
<b>PROGRESIVA</b>	10 + 180	10 + 240	FONDO DE ESTRUCTURA "b"	4.00	0.50	2.00 m2	
DATOS DE TESIS			MARGEN DERECHA "c"	4.00	0.70 + 0.15	3.40 m2	
<b>DISTRITO</b>	CASMA	<b>MUESTRA</b>	CANAL				
<b>PROVINCIA</b>	CASMA	<b>USO</b>	REGADIO				
<b>REGION</b>	ANCASH	<b>N° MUESTRAS</b>	25 UNIDADES				
<b>ANTIGUEDAD</b>	28 AÑOS	<b>ÁREA DE PAÑOS</b>	8.80 m2				
<b>EVALUADOR</b>	Frank Andree Robles Gutierrez						
<b>FECHA</b>	Noviembre, 2016						
LISTA DE PATOLOGÍAS							
N°	Patologías	N°	Patologías				
1	GRIETAS LONGITUDINALES, TRANSVERSALES, DIAGONALES Y VERTICALES	9	ASIENTO PLÁSTICO				
2	AGRESION MEDIO AMBIENTAL	10	DESCASCARAMIENTO				
3	SELLO DE JUNTA						
4	EROSIÓN	<b>NIVEL DE SEVERIDAD</b>					
5	DELAMINACIÓN						
6	DESINTEGRACIÓN			1	LEVE

7	DISTORSIÓN	2	MODERADO				
8	FISURACION EN MAPA	3	SEVERO

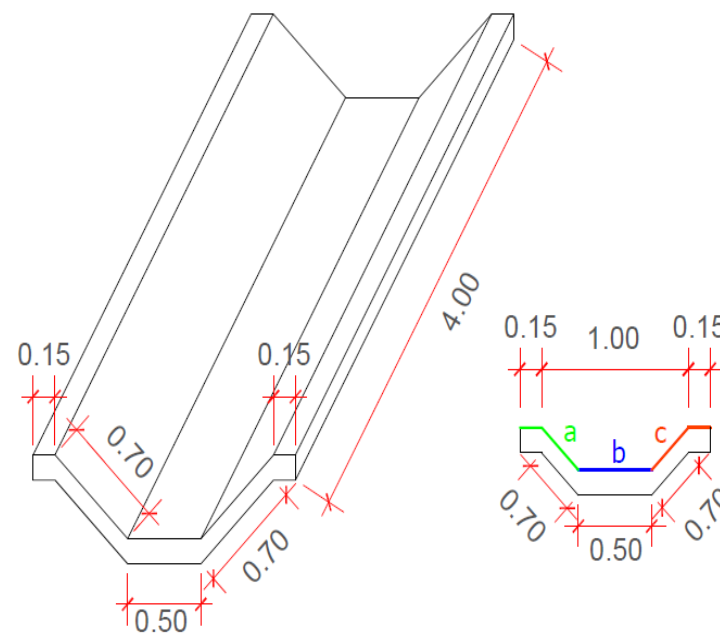
SECCIÓN DE MUESTRA

MUESTRA O TRAMO	05		MARGEN IZQUIERDO "a"	4.00	0.70 + 0.15	3.40 m2	
PROGRESIVA	10 + 240	10 + 300	FONDO DE ESTRUCTURA "b"	4.00	0.50	2.00 m2	
DATOS DE TESIS			MARGEN DERECHA "c"	4.00	0.70 + 0.15	3.40 m2	
DISTRITO	CASMA	MUESTRA	CANAL				
PROVINCIA	CASMA	USO	REGADIO				
REGION	ANCASH	N° MUESTRAS	25 UNIDADES				
ANTIGUEDAD	28 AÑOS	ÁREA DE PAÑOS	8.80 m2				
EVALUADOR	Frank Andree Robles Gutierrez						
FECHA	Noviembre, 2016						
LISTA DE PATOLOGÍAS							
N°	Patologías	N°	Patologías				
1	GRIETAS LONGITUDINALES, TRANSVERSALES, DIAGONALES Y VERTICALES	9	ASIENTO PLÁSTICO				
2	AGRESION MEDIO AMBIENTAL	10	DESCASCARAMIENTO				
3	SELLO DE JUNTA						
4	EROSIÓN	NIVEL DE SEVERIDAD					
5	DELAMINACIÓN						
6	DESINTEGRACIÓN			1	LEVE		
7	DISTORSIÓN	2	MODERADO				
8	FISURACION EN MAPA	3	SEVERO

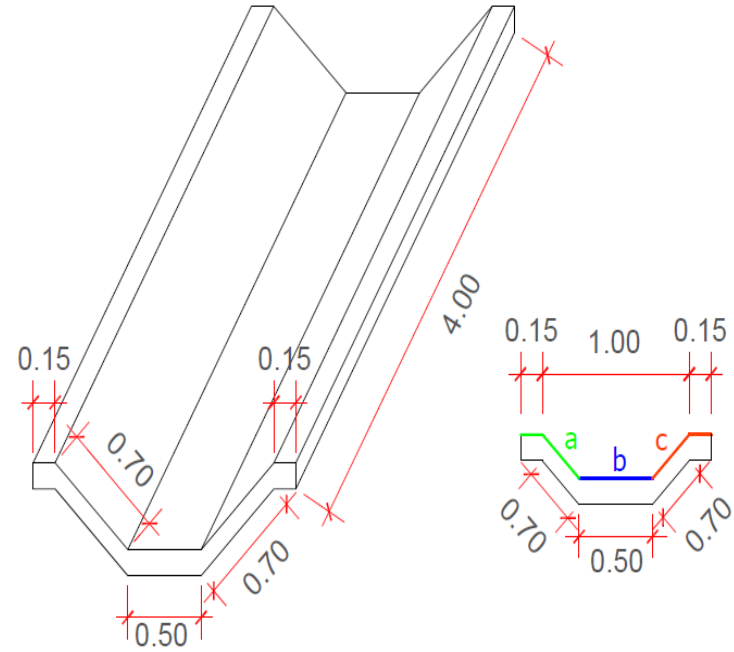
**SECCIÓN DE MUESTRA**

<b>DATOS DE LA SECCIÓN DE UNIDAD DE MUESTRA</b>
MUESTRA O TRAMO	19		MARGEN IZQUIERDO "a"	4.00	0.70 + 0.15	3.40 m2	
PROGRESIVA	11 + 080	11 + 140	FONDO DE ESTRUCTURA "b"	4.00	0.50	2.00 m2	
DATOS DE TESIS			MARGEN DERECHA "c"	4.00	0.70 + 0.15	3.40 m2	
DISTRITO	CASMA	MUESTRA	CANAL				
PROVINCIA	CASMA	USO	REGADIO				
REGIÓN	ANCASH	Nº MUESTRAS	25 UNIDADES				
ANTIGUEDAD	28 AÑOS	ÁREA DE PAÑOS	8.80 m2				
EVALUADOR	Frank Andree Robles Gutierrez						
FECHA	Noviembre, 2016						
LISTA DE PATOLOGÍAS							
Nº	Patologías	Nº	Patologías				
1	GRIETAS LONGITUDINALES, TRANSVERSALES, DIAGONALES Y VERTICALES	9	ASIENTO PLÁSTICO				
2	AGRESION MEDIO AMBIENTAL	10	DESCASCARAMIENTO				
3	SELLO DE JUNTA						
4	EROSIÓN	NIVEL DE SEVERIDAD					
5	DELAMINACIÓN						
6	DESINTEGRACIÓN			1	LEVE		
7	DISTORSIÓN	2	MODERADO				
8	FISURACION EN MAPA	3	SEVERO
