UNIVERSIDAD CÉSAR VALLEJO

“Patologías del Cerco Perimétrico del Campus de la Universidad Nacional del
Santa, Tramos Av. Central y Futura Vía Expresa, Distrito de Nuevo
Chimbote, Ancash – 2018 – Propuesta de Mejoramiento”

TESIS PARA OBTENER EL TÍTULO PROFESIONAL DE:
INGENIERO CIVIL

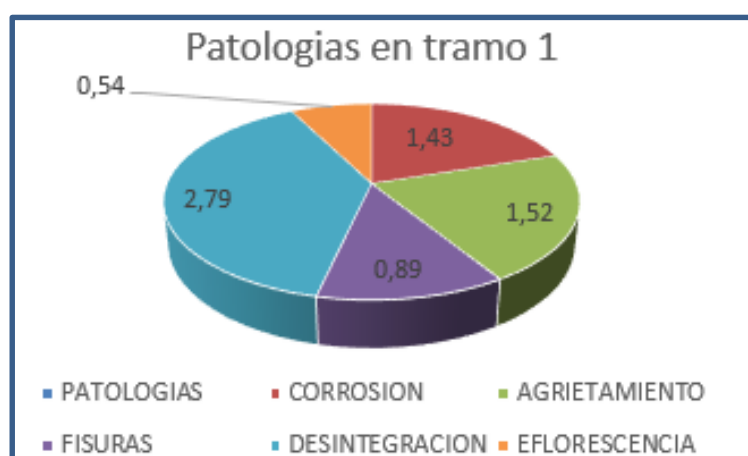
GRÁFICO Nº 1: DISTRIBUCIÓN DE PATOLOGÍAS A DETALLE EN TRAMO 1 AV. CENTRAL

En el tramo 1 del cerco perimetral de la UNS, con una muestra de 338.89 m² se observa que el 7.17% está afectada, con 1.43% de Corrosión, 1.52% de Agrietamiento, 0.89% de Fisuras, 2.79 % de Desintegración y 0.54% de Eflorescencia.

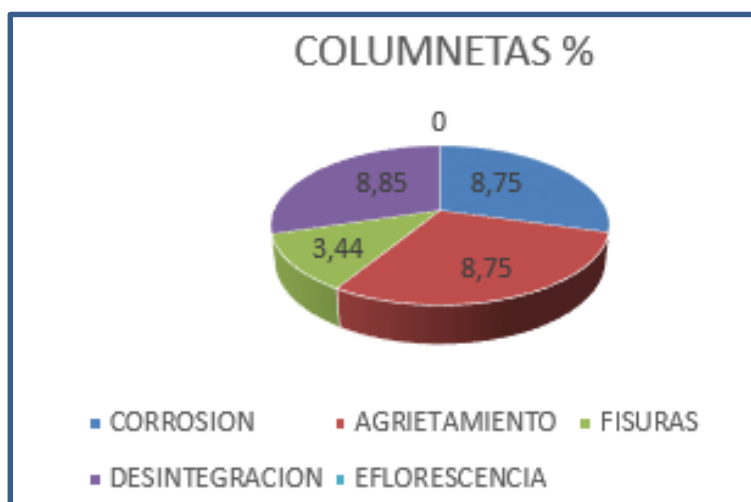
GRÁFICO Nº 5: DISTRIBUCIÓN DE PATOLOGÍAS A DETALLE EN COLMNETAS. TRAMO 1 AV. CENTRAL

Así mismo según el Gráfico Nº 5, el mayor porcentaje de Patologías encontradas afecta a las Columnetas, con 8.75% de CORROSION, con 8.75% de AGRIETAMIENTO y 8.85% de DESINTEGRACION, de nivel afectado ALTO.

La Corrosión del acero está afectando incisivamente a los elementos de C⁰A^a, actuando internamente como cuña empujando al recubrimiento a lo largo de todo el acero, apareciendo fisuras, estas luego se convierten en grietas hasta generar el desprendimiento del concreto dejando expuesto al acero oxidado.

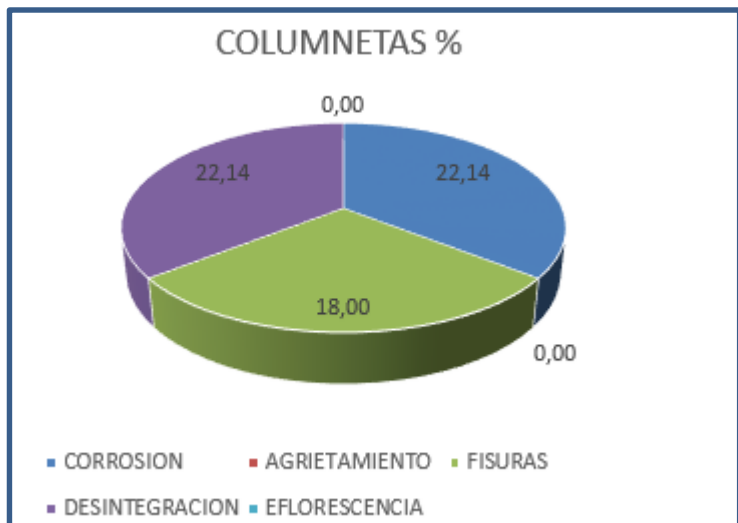
GRÁFICO Nº 15: DISTRIBUCIÓN DE PATOLOGÍAS A DETALLE EN COLUMNETAS. TRAMO 2B –FUTURA VÍA EXPRESA

En este Tramo el mayor porcentaje de Patologías encontradas afecta a las Columnetas prefabricadas de C⁰A⁰, con 22.14% de CORROSION, 22.14% de DESINTEGRACION y 18 % de FISURAS, con un nivel afectado SEVERO.

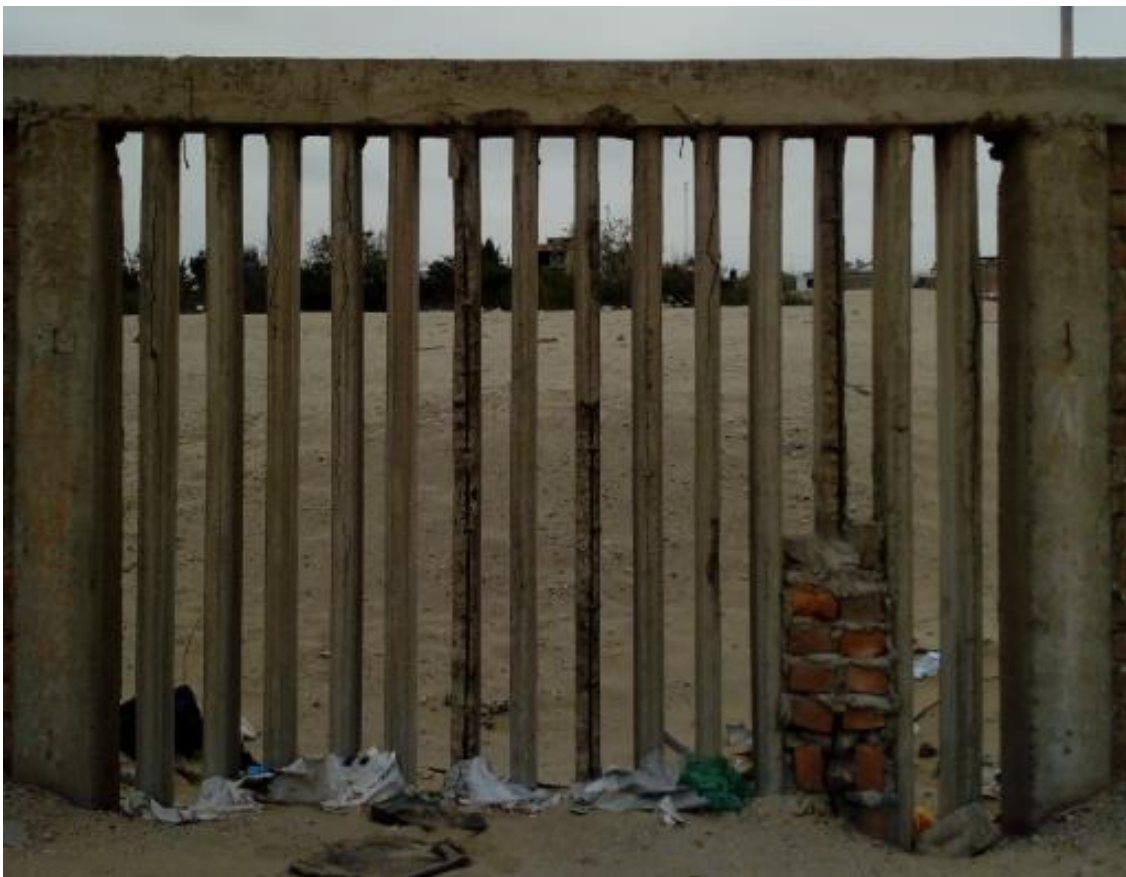
Figura 2

La muestra del tramo 2D eje 395-396, presenta Corrosión del acero de refuerzo aumentando su volumen y actuando como una cuña interna que empuja al recubrimiento de concreto a lo largo de todo el acero longitudinalmente, apareciendo fisuras, estas luego se convierten en grietas hasta generar el desprendimiento del concreto dejando expuesto al acero oxidado.

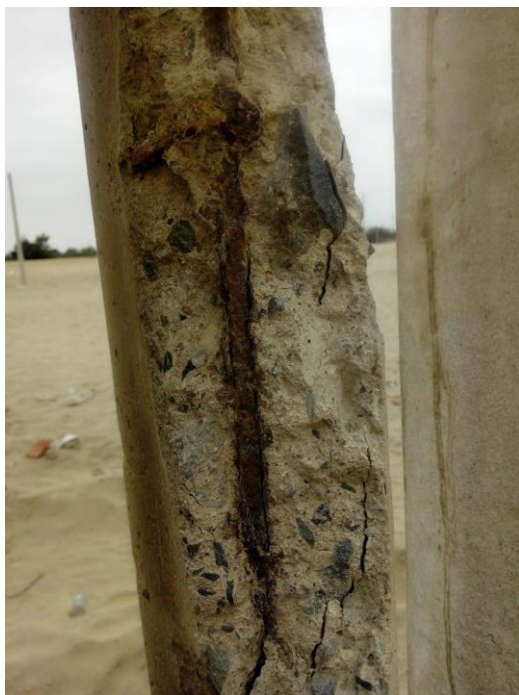
Mala calidad del Concreto: tamaño inadecuado de agregado 4 cm.

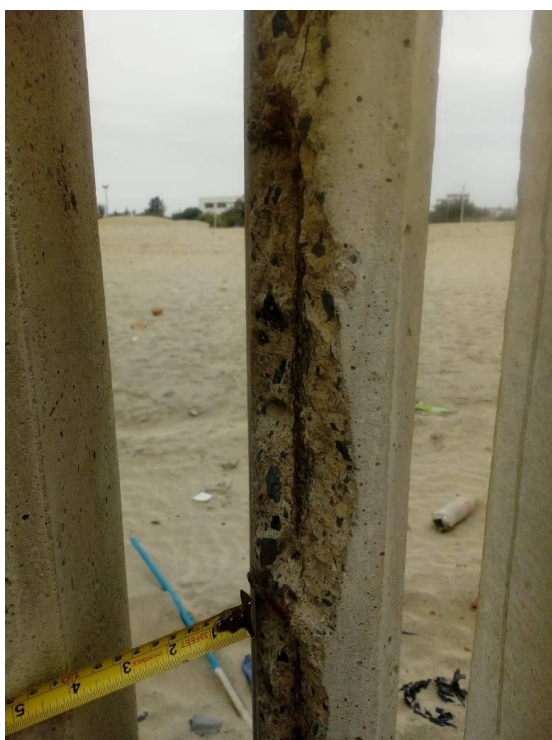
Figura 1

Recubrimiento insuficiente de las armaduras: presenta un recubrimiento de 0.5 cm

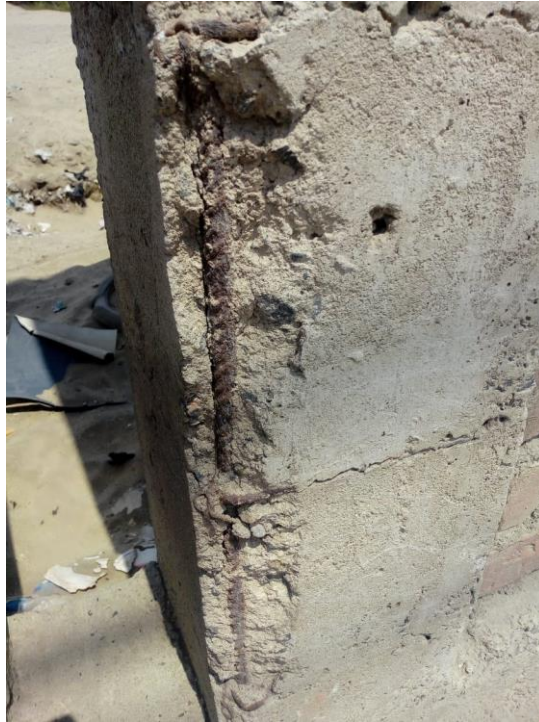
Recubrimiento insuficiente de las armaduras: presenta un recubrimiento de 0.5 cm

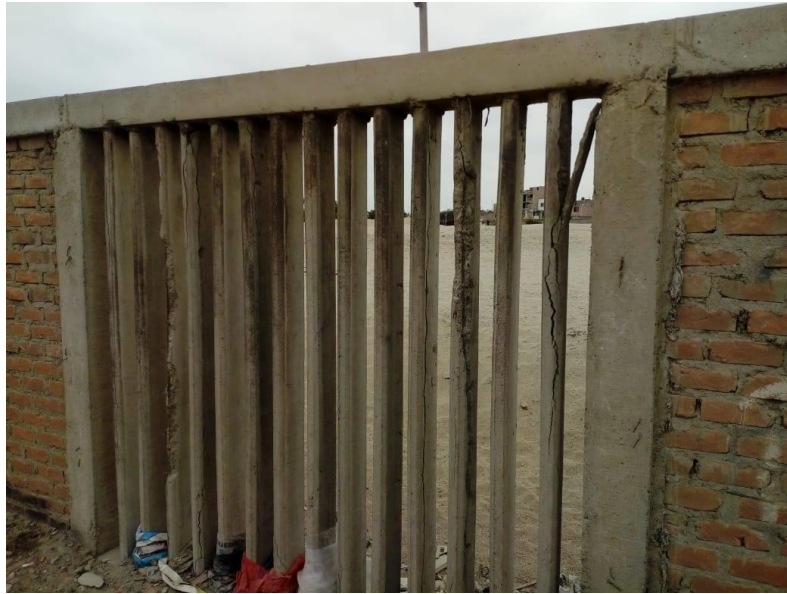
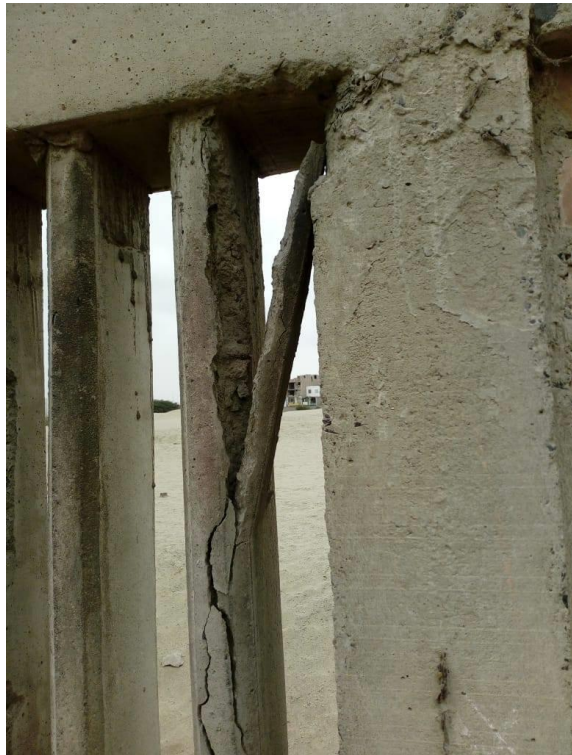
Figura 3

La muestra del tramo 2D eje 414-415, presenta Corrosión del acero de refuerzo aumentando su volumen y actuando como una cuña interna que empuja al recubrimiento de concreto a lo largo de todo el acero longitudinalmente, apareciendo fisuras, estas luego se convierten en grietas hasta generar el desprendimiento del concreto.
