“Determinación de las causas que originan las patologías en el pavimento flexible del pueblo joven florida baja Provincia del Santa, Distrito Chimbote - 2016”

### **TESIS PARA OBTENER EL TÍTULO PROFESIONAL DE: INGENIERA CIVIL**

Diseño de infraestructura vial

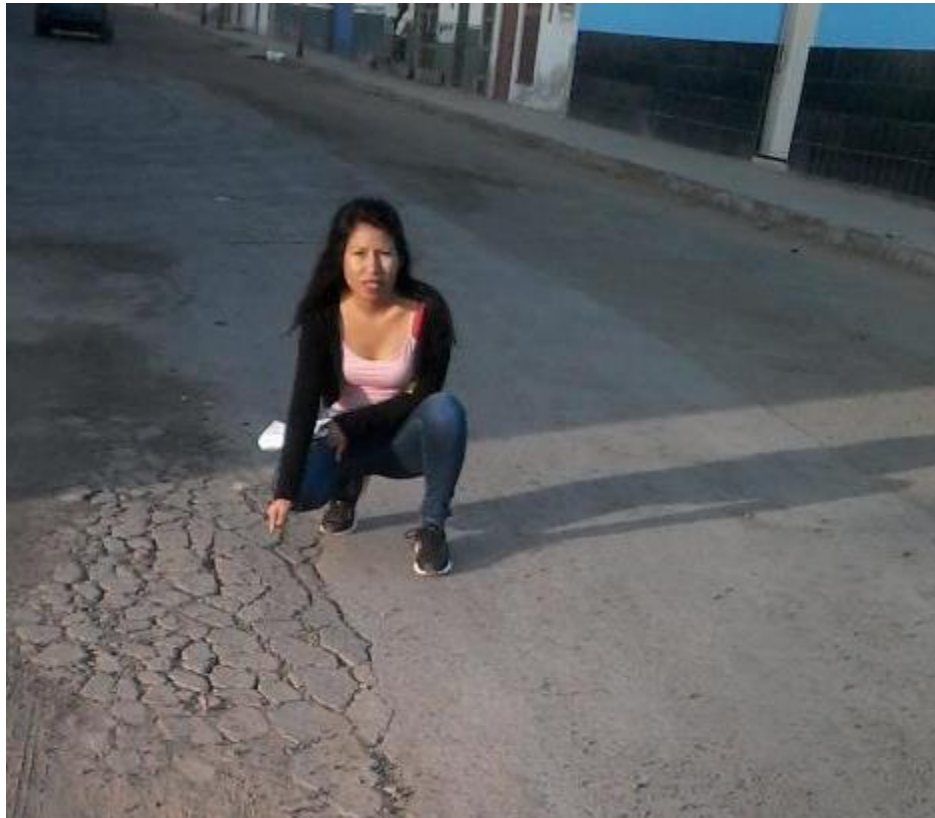
**Descripción:** es un conjunto de fisuras interconectadas que forman polígonos irregulares, de hasta 0.5 m de longitud en el lado más largo. El patrón es parecido a la piel de un cocodrilo, de ahí el nombre de esta falla. También llamada agrietamiento por fatiga, la piel de cocodrilo se produce en áreas sujetas a repeticiones de cargas de tráfico, tales como las huellas de las llantas de los vehículos.

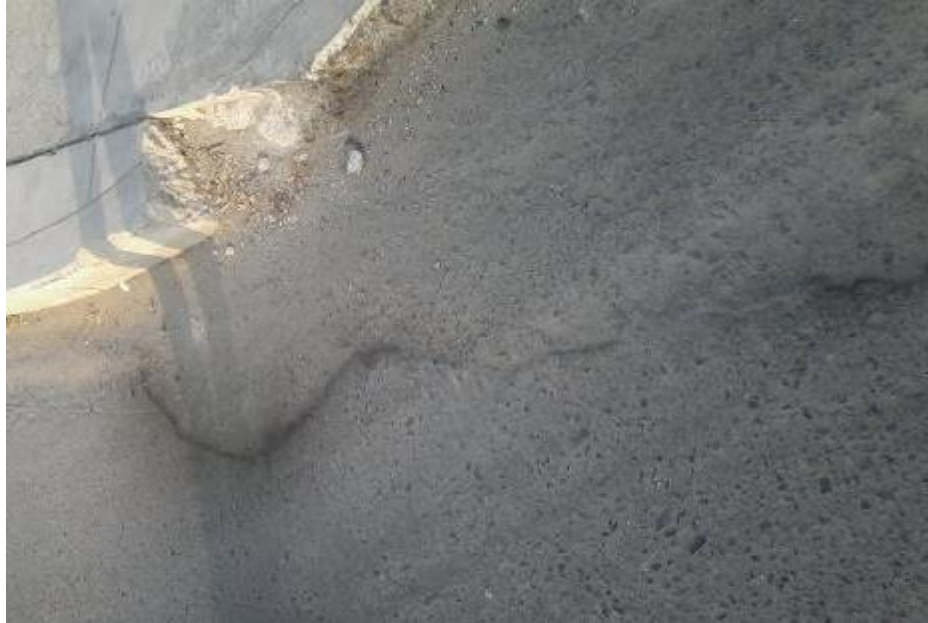
### **FISURA DE BORDE**

**Descripción:** son grietas paralelas al borde externo del pavimento, que se encuentra a una distancia de 0.30 a 0.50 m de este.

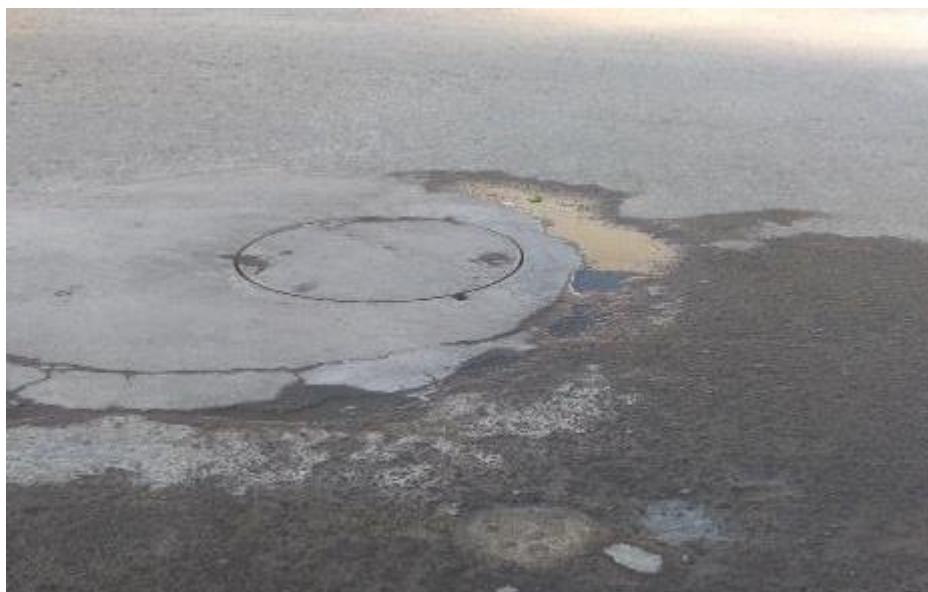
### **FISURA DE REFLEXIÓN Y JUNTA**

**Descripción:** ocurren solamente en pavimentos mixtos: pavimentos de superficie asfáltico (flexible) construidos sobre una losa de concreto (rígido). No se consideran fisuras de reflexión de otros tipos de base como bases estabilizadas con cemento o cal.

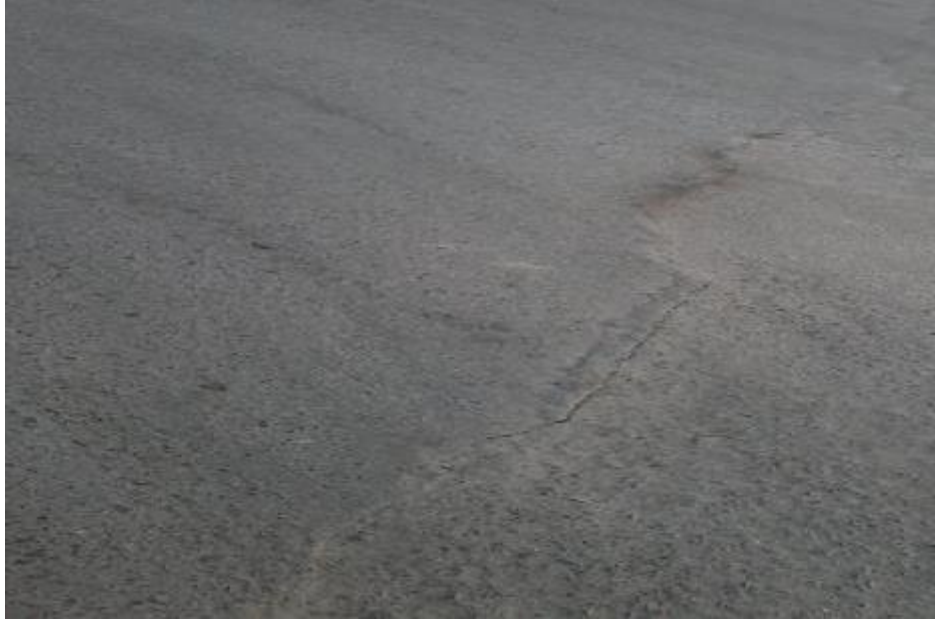
## **FISURA LONGITUDINAL Y TRANVERSALES**

**Descripción:** son grietas paralelas al eje de la vía o a la línea direccional en la que fue construida o a la dirección de construcción, estos daños no están asociados con la carga vehicular.

- Se limpia el pavimento y todas las fisuras, con escobillon.
- Se rellena las fisuras con mezcla asfáltica de graduación fina.
- Se aplica riego de liga en la sección que se va a reparar.

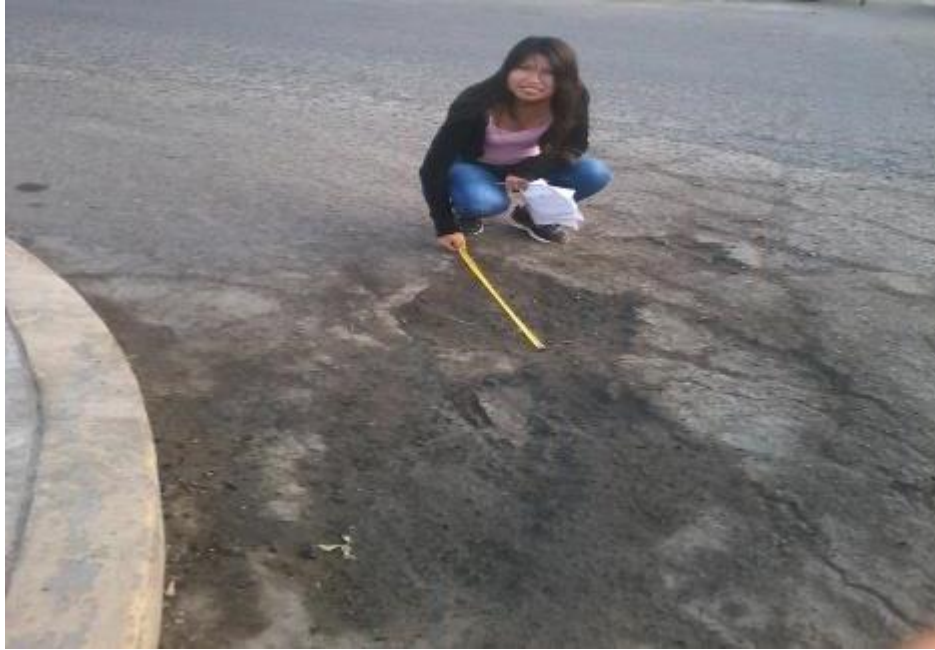
## BACHES

**Descripción:** son pequeños hoyos (depresiones) en la superficie de los pavimentos de diámetro menor a 750 mm. Presentan bordes agudos y lados verticales cerca de la zona de la falla.

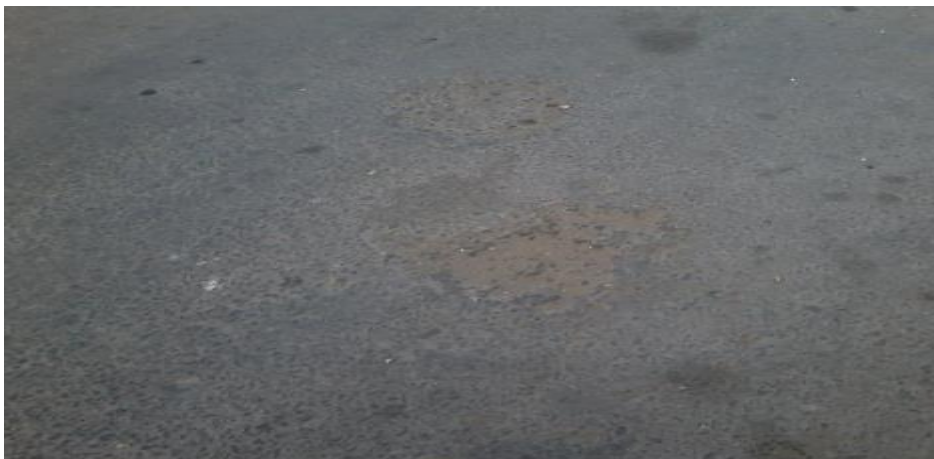
**Descripción:** son áreas localizadas en la superficie del pavimento que poseen niveles de elevación ligeramente menores a aquellos que se encuentran a su alrededor. Las depresiones son visibles cuando el agua se empoza, en caso de superficies secas. Son producidas por asentamientos de la sub rasante o debido a procedimientos constructivos defectuosos.

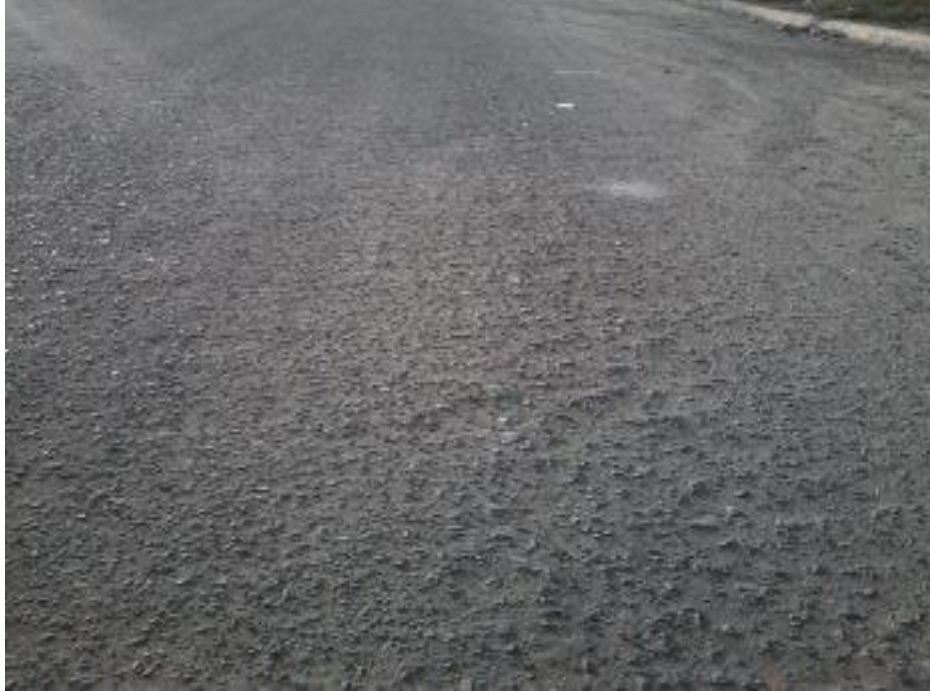
**Descripción:** es la pérdida de resistencia al deslizamiento del pavimento, que ocurre cuando los agregados en la superficie se vuelven suaves al tacto.

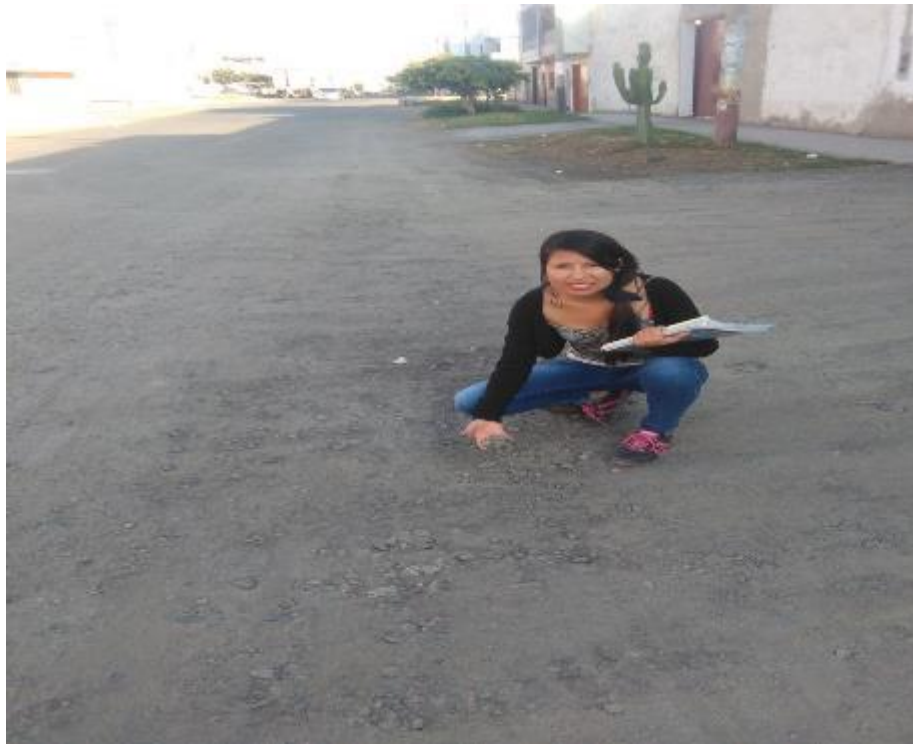
**Descripción:** la peladura por intemperismo es la desintegración superficial del pavimento, mientras que el desprendimiento del agregado pétreo, hace referencia a partículas de agregado sueltas o removidas. Ambas fallas indican que el ligante asfáltico ha sufrido un endurecimiento considerable o que la mezcla es de pobre cálida.

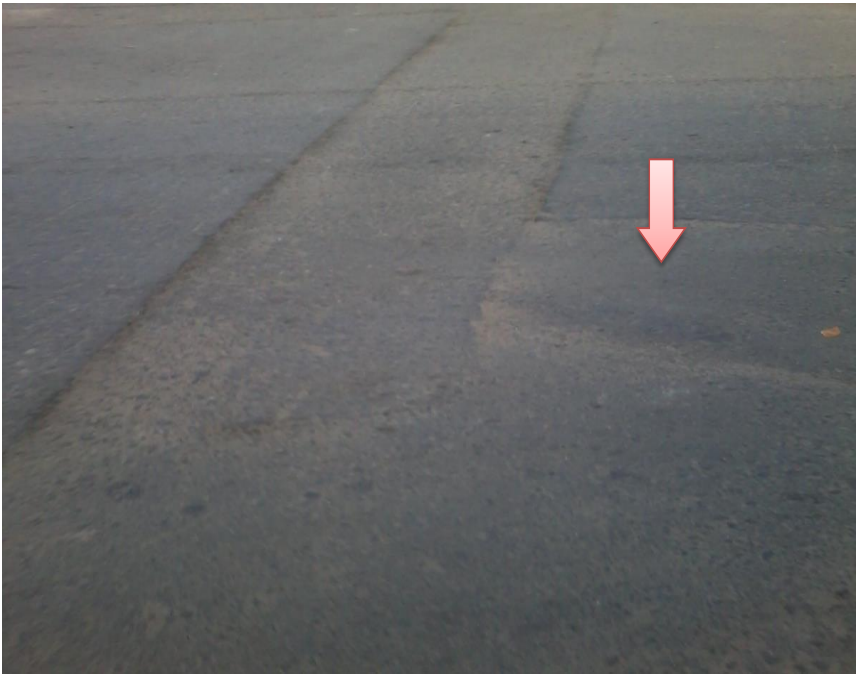
<b>PATOLOGÍAS</b>	Ahuellamiento
<b>DESCRIPCIÓN</b>	Conocido tambien como depresiones longitudinal
<b>FOTO DEL LUGAR</b>

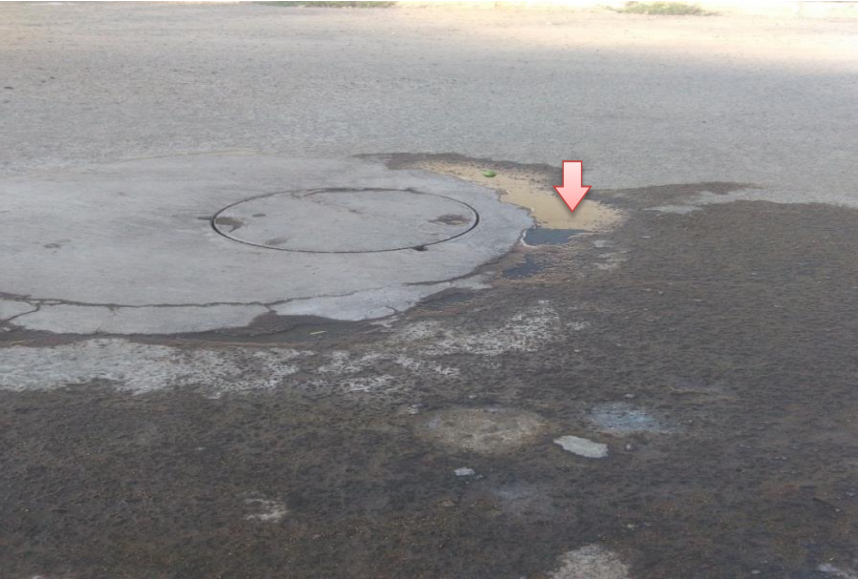
<b>PATOLOGÍAS</b>	Depresion
<b>DESCRIPCIÓN</b>	Depresion invisibles muy profunda en el pavimento flexible
<b>FOTO DEL LUGAR</b>	 
<b>PATOLOGÍAS</b>	Baches
<b>DESCRIPCIÓN</b>	Pequeño hoyo encontrada en la superficie del pavimento
<b>FOTO DEL LUGAR</b>

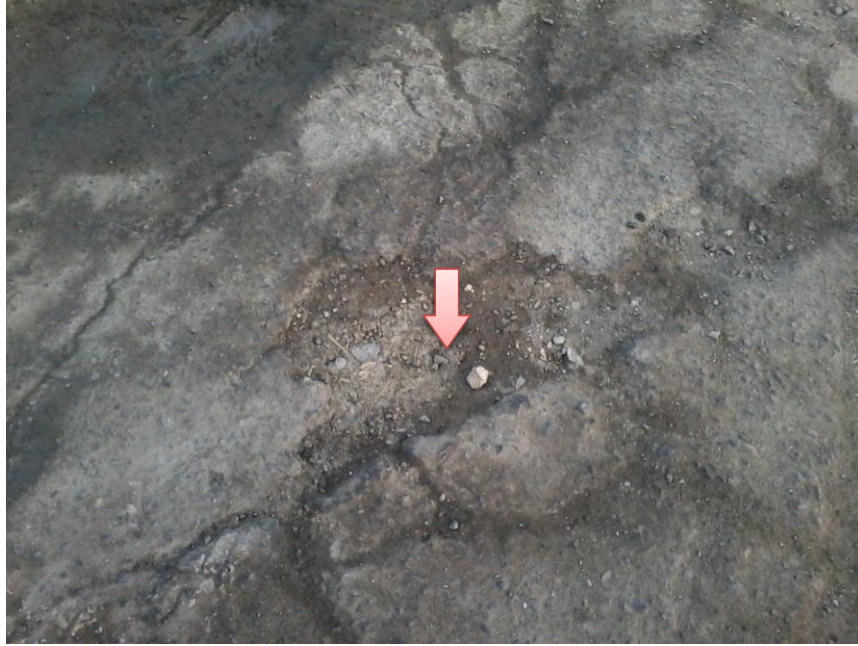
<b>PATOLOGÍAS</b>	Baches
<b>DESCRIPCIÓN</b>	Serie de hueco totalmente deteriorados
<b>FOTO DEL LUGAR</b>

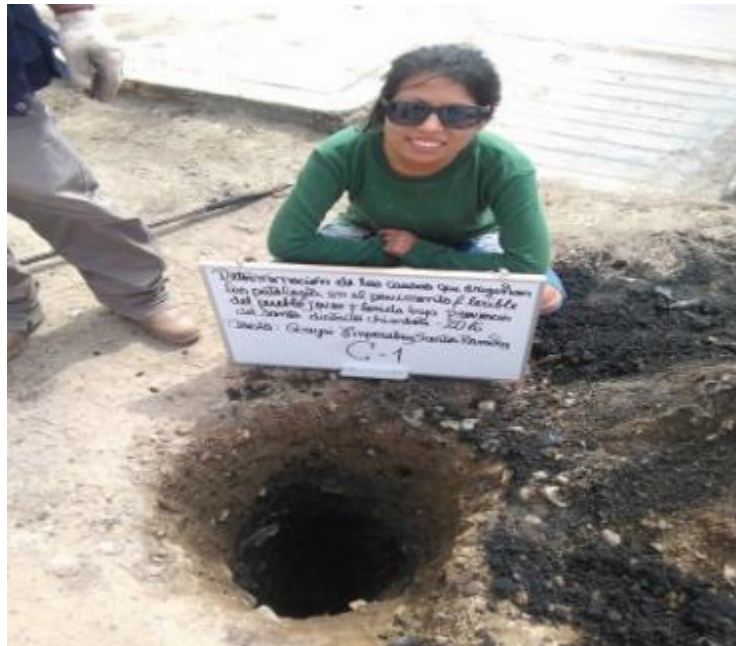
FOTO N°2: Nivel freático se contro en los - 1.10 m de profundidad
