**UNIVERSIDAD CÉSAR VALLEJO**

Causas de las Patologías de la carretera asfaltada Conchucos – Quiroz  
en el tramo de las Progresivas 0+000 al 10+000 en el año 2016

TESIS PARA OBTENER EL TÍTULO PROFESIONAL DE:  
INGENIERO CIVIL

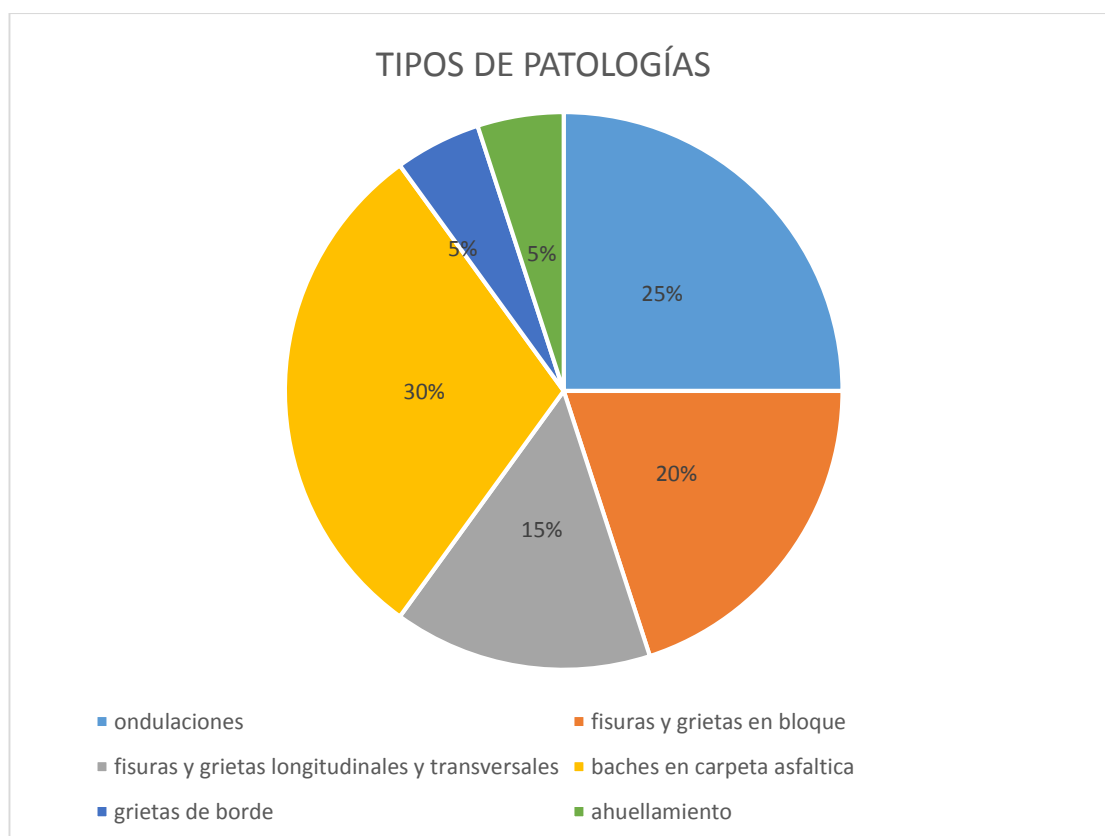
Gráfico N° 01

Como se puede evidenciar en este gráfico, las patologías que se encontraron en la carretera Conchucos – Quiroz, son ondulaciones con un 25%, fisuras y grietas en bloque con un 20%, fisuras y grietas longitudinales y transversales con un 15%, baches en carpeta asfáltica con un 30%, grietas de borde con un 5% y ahuellamiento con un 5%. El porcentaje más alto de patologías son los baches en carpeta asfáltica generando un malestar de tránsito vehicular.

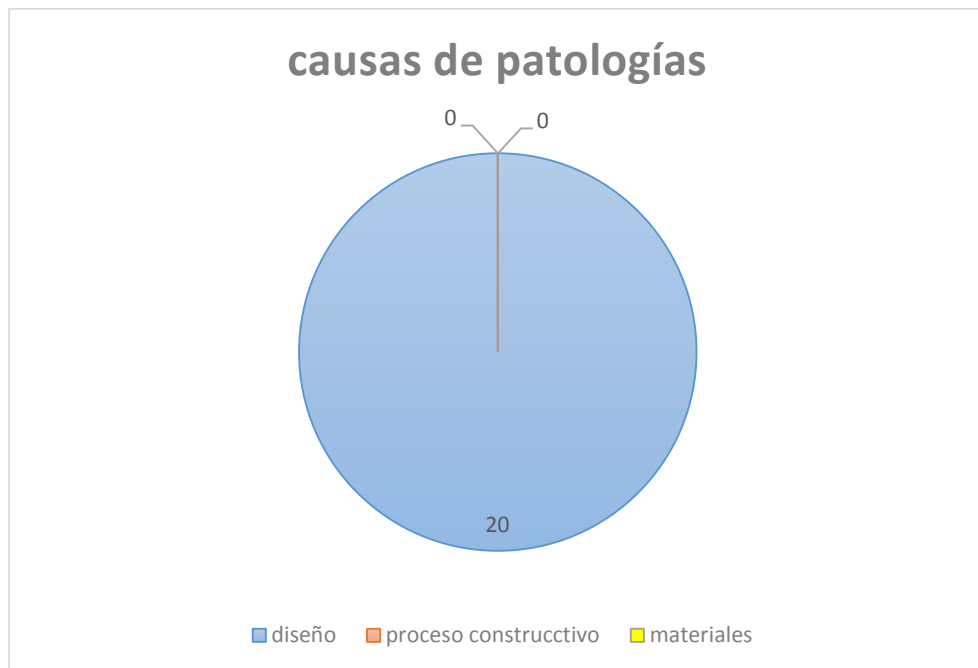
**Gráfico N° 02**

Como se puede evidenciar en este gráfico, las causas de patologías que se encontraron en la carretera Conchucos – Quiroz, son principalmente por su diseño, ya que mediante el método de la observación se ha podido apreciar las eficiencias que cuenta esta carretera mayormente en la capa de rodadura del pavimento.

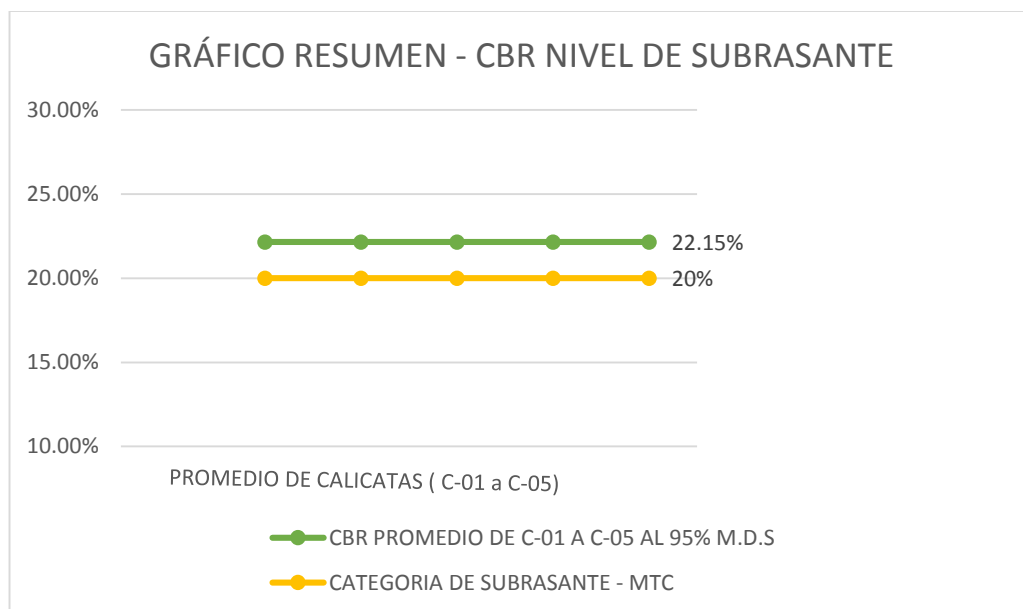
### GRÁFICO N° 03

De acuerdo a los resultados podemos apreciar que el CBR promedio entre las C-01 a la C-05 es 22.15% al 95% de M.D.S. Por lo tanto según el cuadro de categorías de Subrasante del MTC (Ver anexo 7-01) determina que para un CBR > 20% la categoría de ésta es de calidad MUY BUENA.

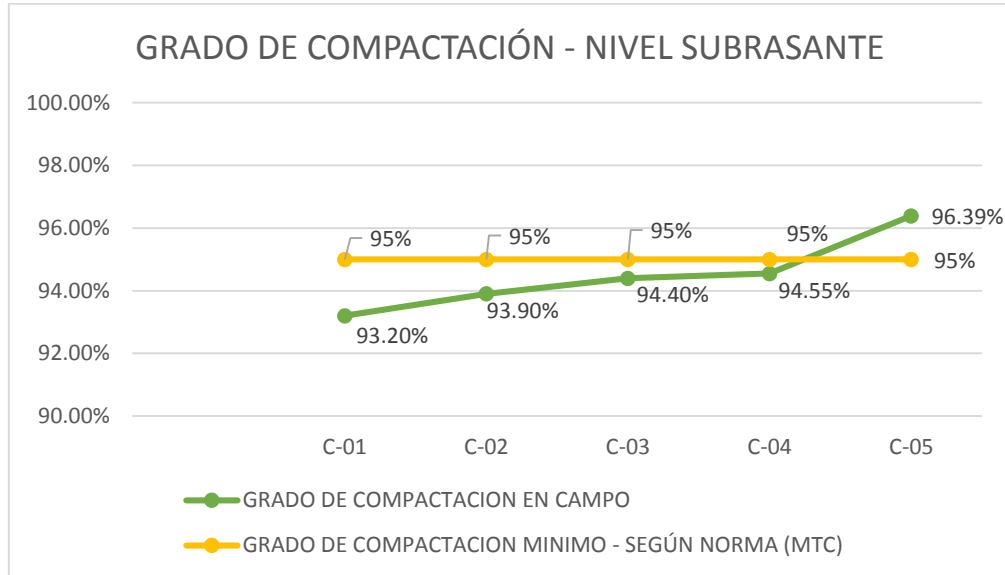
## GRÁFICO N° 04

De acuerdo a los resultados los grados de compactación de 01 al 04 son bajo 95% de nivel de compactación indicado en normas (MTC) y solo la C-05 pasa la condición mínima, estos resultados se llegaron a determinar mediante el ensayo para determinar la densidad de los suelos en el campo por el método del cono de arena (MTC E 117 – 2000), y con ello determinar su grado de compactación, es por ello que se deduce que el pavimento existente presenta falla debido a la falta de compactación.

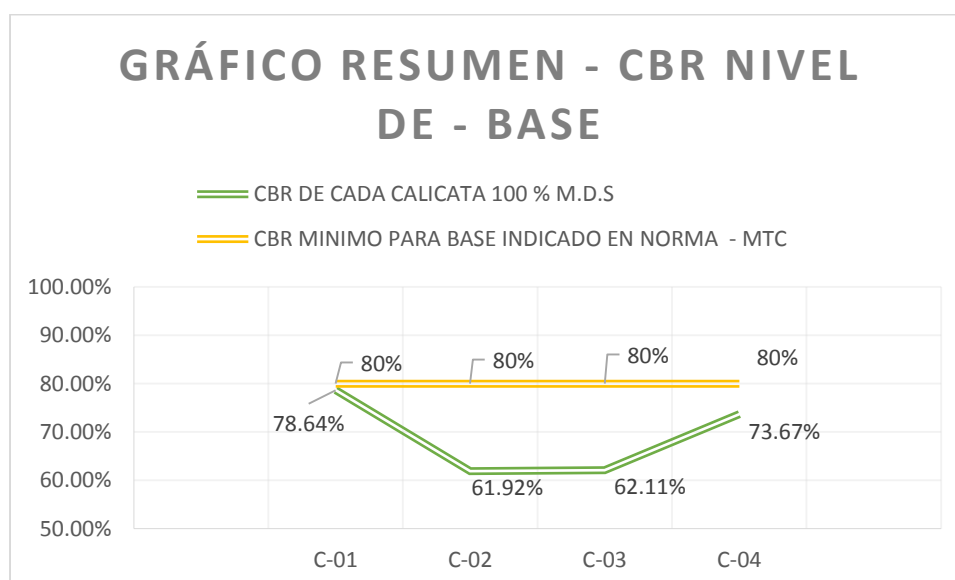
**GRÁFICO N° 5**

De acuerdo a los resultados obtenidos: Existe material afirmado únicamente de la C-01 a la C-04, la C-05 solo cuenta con material natural. Los resultados de CBR al 100 % de M.D.S de todas las calicatas en mención resultan tener menor porcentaje que lo indicado en normativa para el valor relativo de soporte (Ver anexo 7 - 03) llegando a concluir que este elemento no debía ser empleado como base según requerimiento mínimo de CBR para base granular.

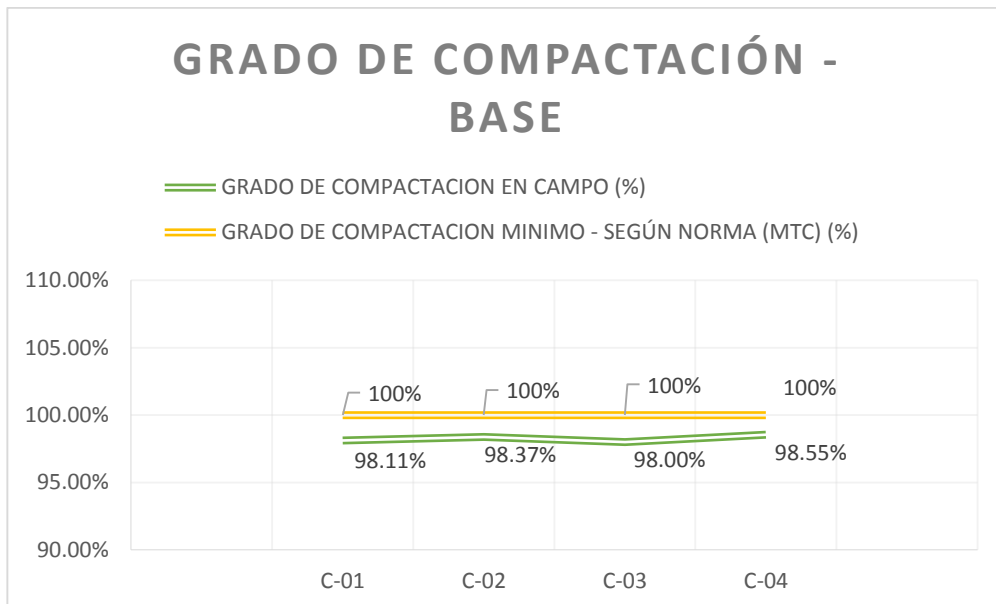
**GRÁFICO N° 6**

De acuerdo a los resultados el grado de compactar al ras de la base de las C. 1 – 4 es menor del 100 % del nivel compactado indicado en el reglamento (MTC), determinados mediante el ensayo para identificar la densidad de los pavimentos en el campo por el método del cono de arena (MTC E 117 – 2000), y con ello determinar su grado de compactación, Es por ello que se deduce que el pavimento existente presenta falla a nivel de base, debido a la falta de compactación.
