**UNIVERSIDAD CÉSAR VALLEJO**

Evaluación de las patologías en la capa de rodadura del pavimento flexible barrio de  
Chua Bajo – puente Cochac, Huaraz, Ancash, 2019

TESIS PARA OBTENER EL TÍTULO PROFESIONAL DE:

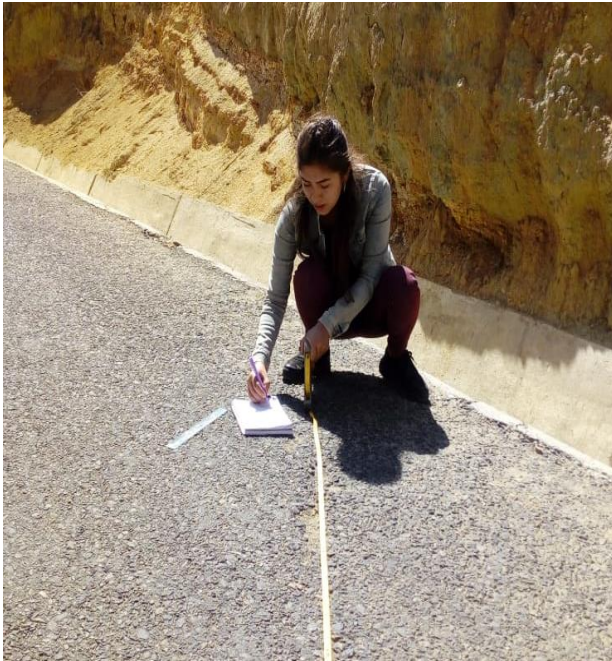
Figura N°06. Se observa la patología de bache de borde en el pavimento flexible

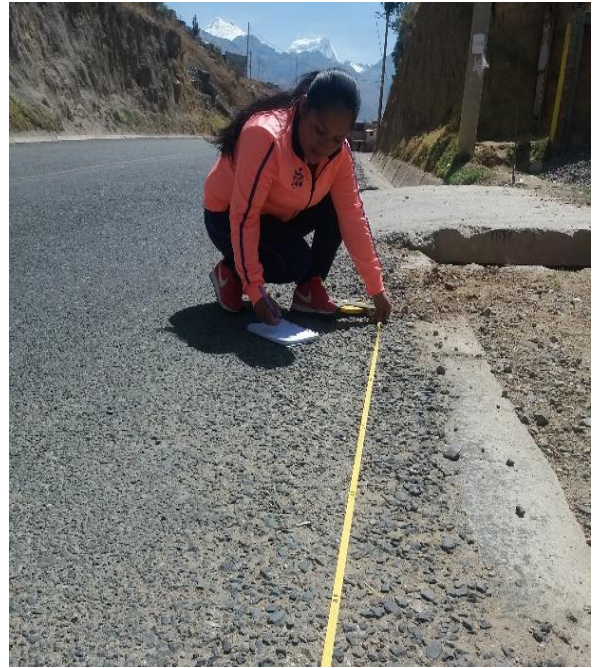
Figura N°07. Patología de desprendimiento de agregado

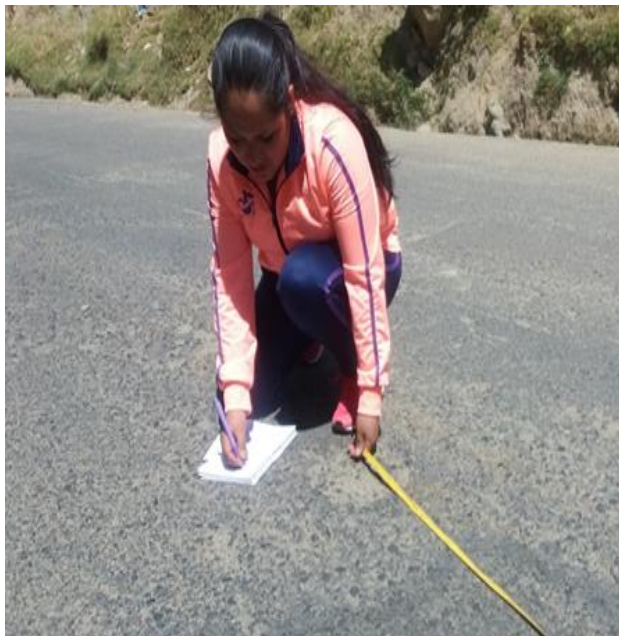
Figura N°08. Medición de la patología de pulimiento de agregados

Se recomienda tomar en cuenta las patologías identificadas en la capa de rodadura ya que la más afectada fue la falla de pulimiento de agregados de tal manera que se puede poner medidas para corregir y prevenir una mejora en el pavimento flexible.

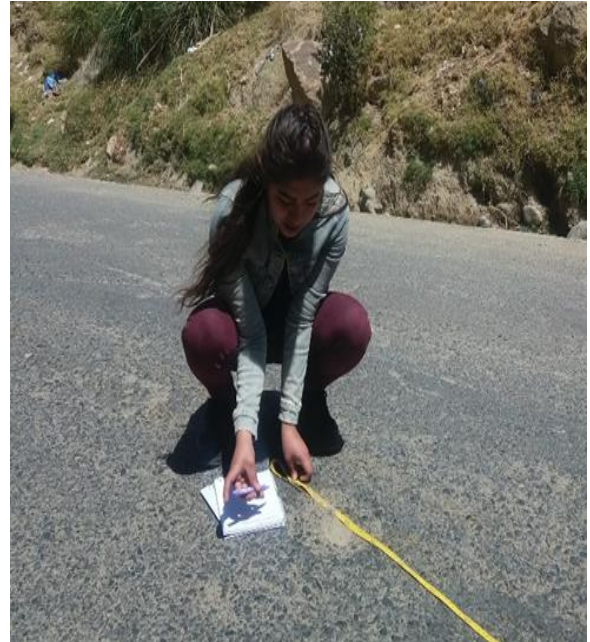
Figura N°09. Medición de la Patología de huecos y hundimiento
