**UNIVERSIDAD CÉSAR VALLEJO**

Evaluación superficial mediante el método del PCI de la Carretera Ruta Nacional PE-1N  
progresiva 82+000 al 86+000 Talara – Tumbes – Piura 2019

**TESIS PARA OBTENER EL TÍTULO PROFESIONAL DE:**

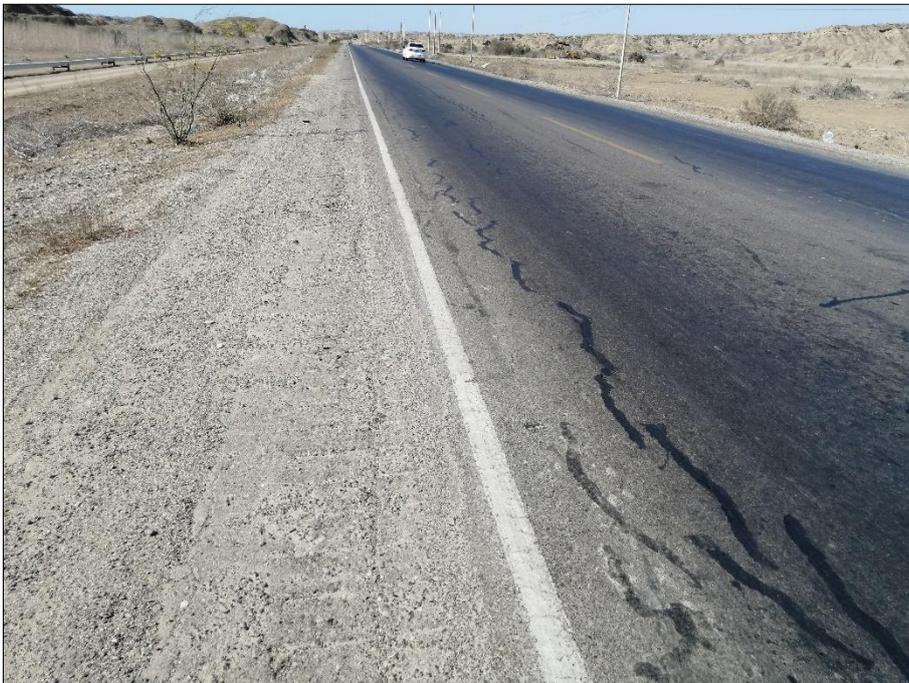
*Figura 29. Grietas longitudinales*

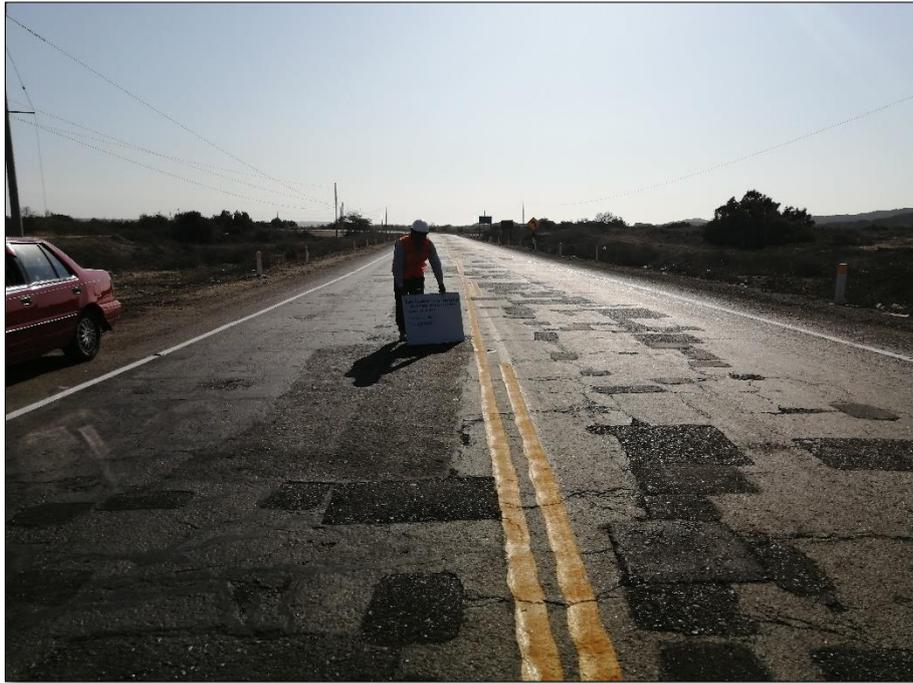
*Figura 30. Parqueo – piel de cocodrilo*

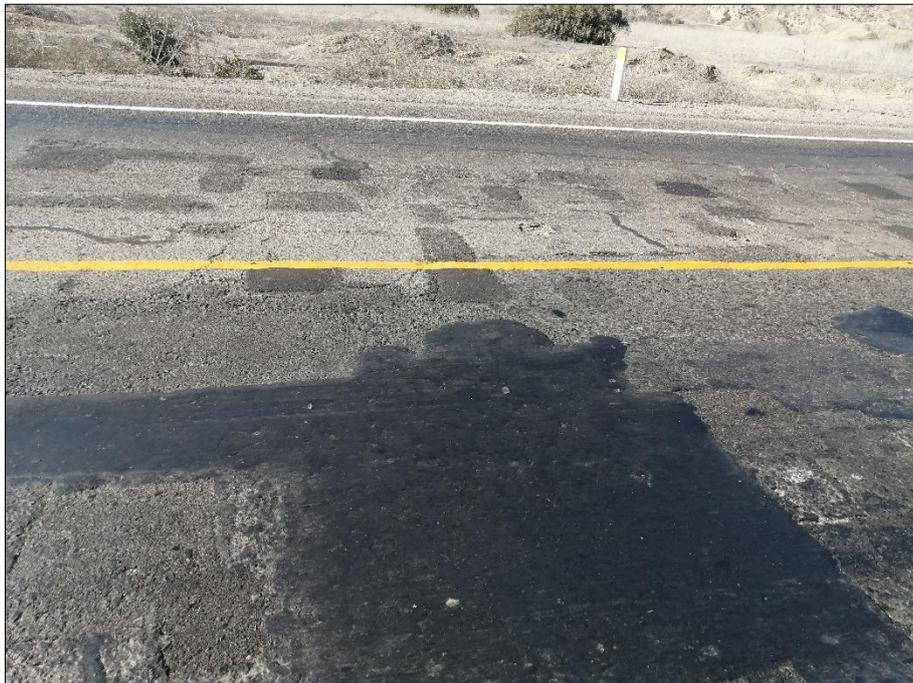
*Figura 31. Parqueo*

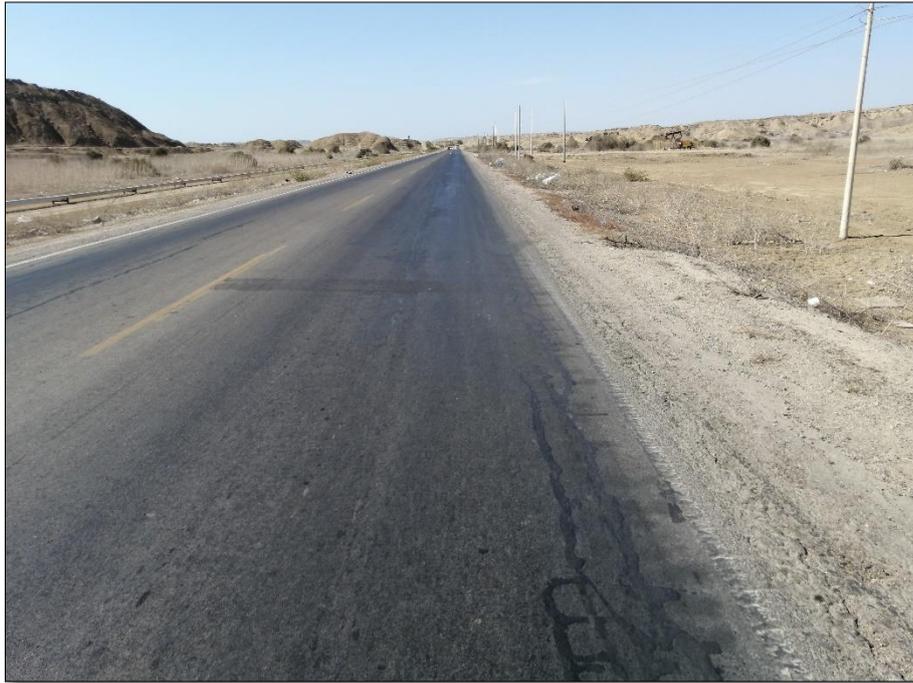
*Figura 32. Fisuras transversales - Parcheo*

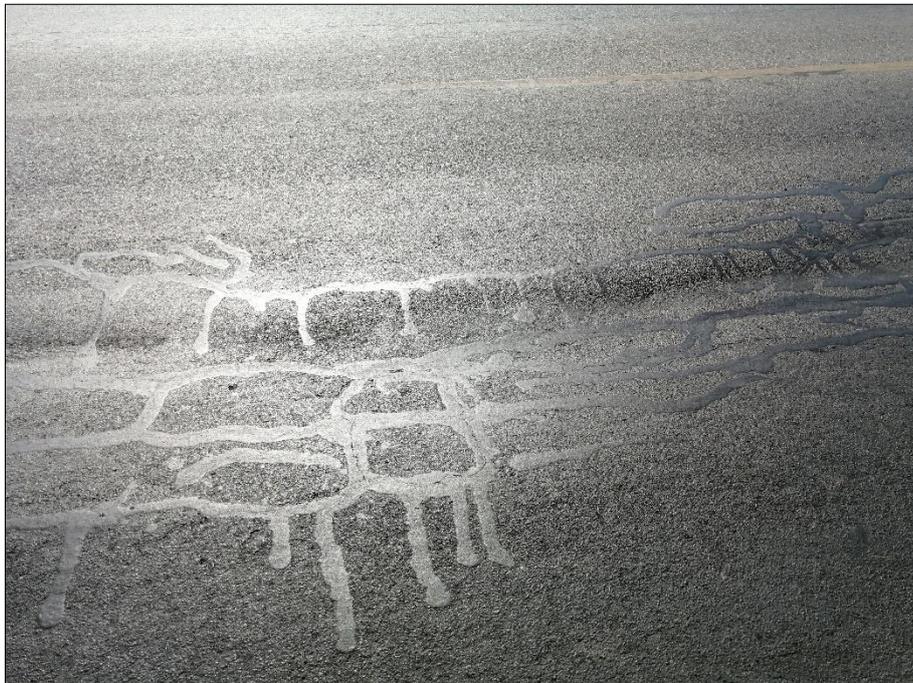
*Figura 33. Abultamientos y Hundimiento*

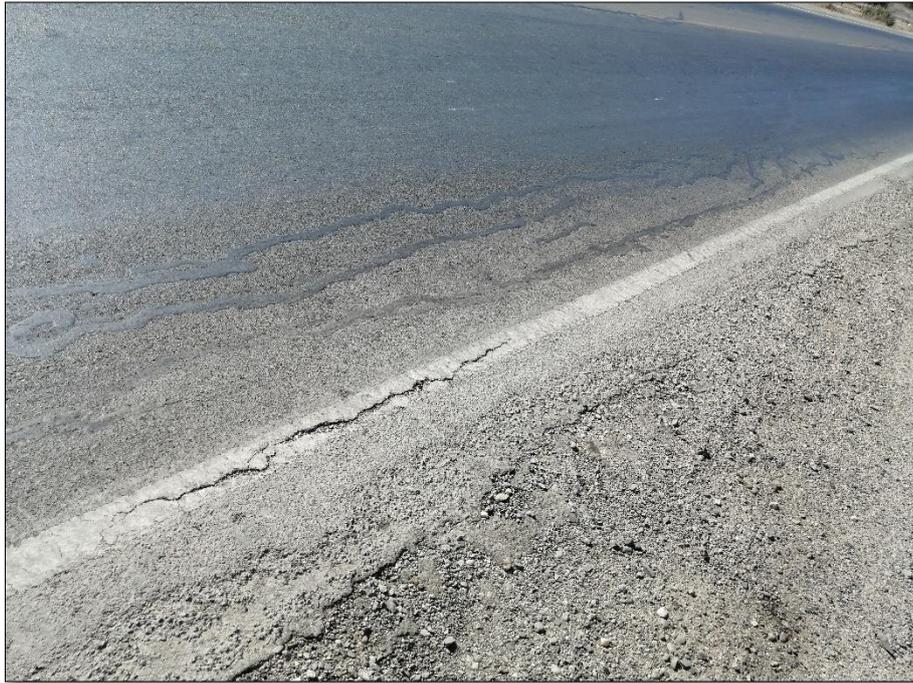
*Figura 34. Fisuras longitudinales*

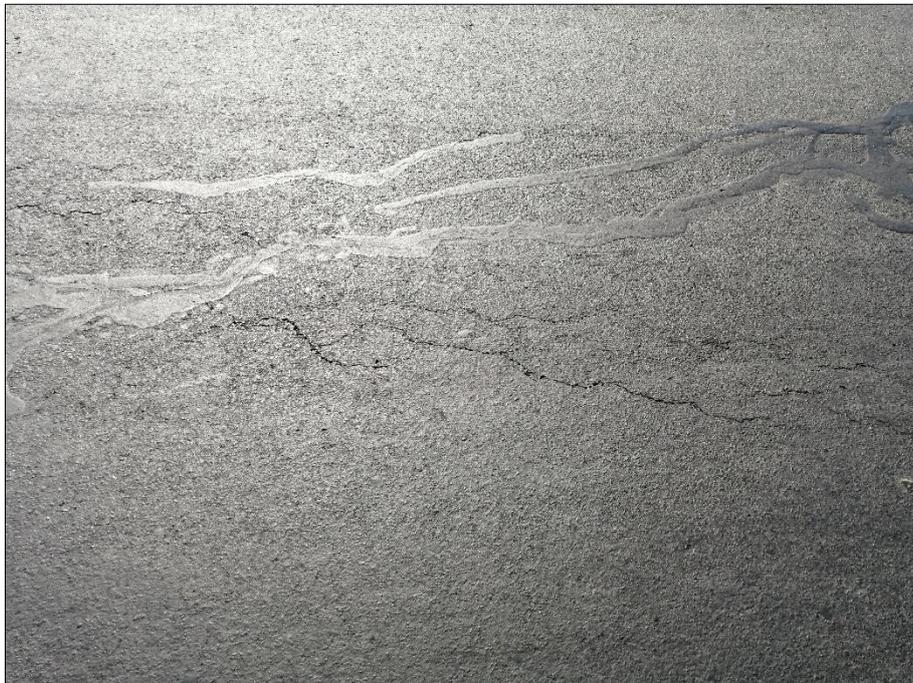
*Figura 35. Fisuras Transversales*

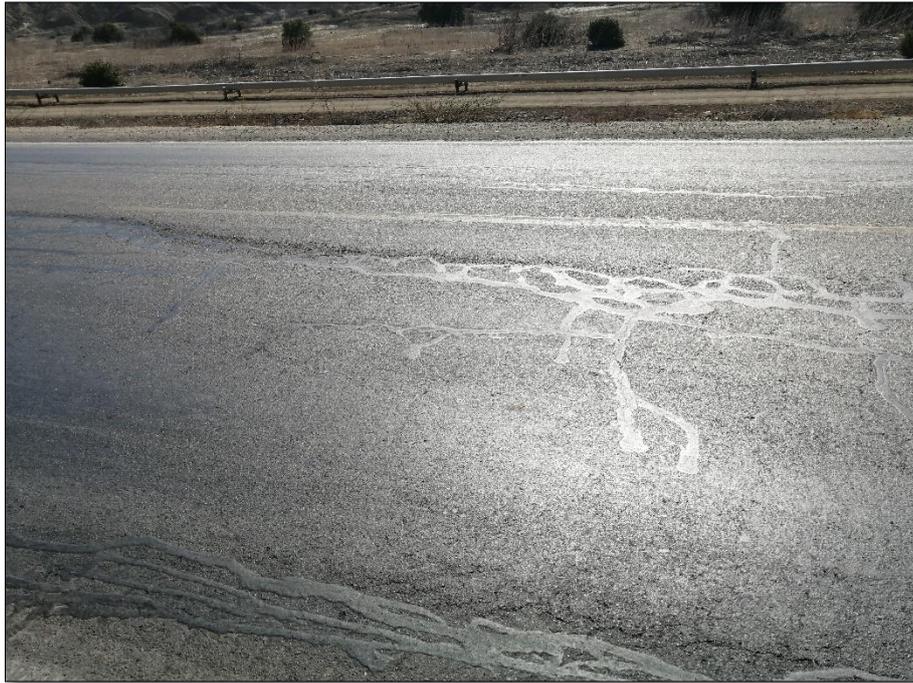
*Figura 36. Ahuellamiento – Hundimiento - exudación*

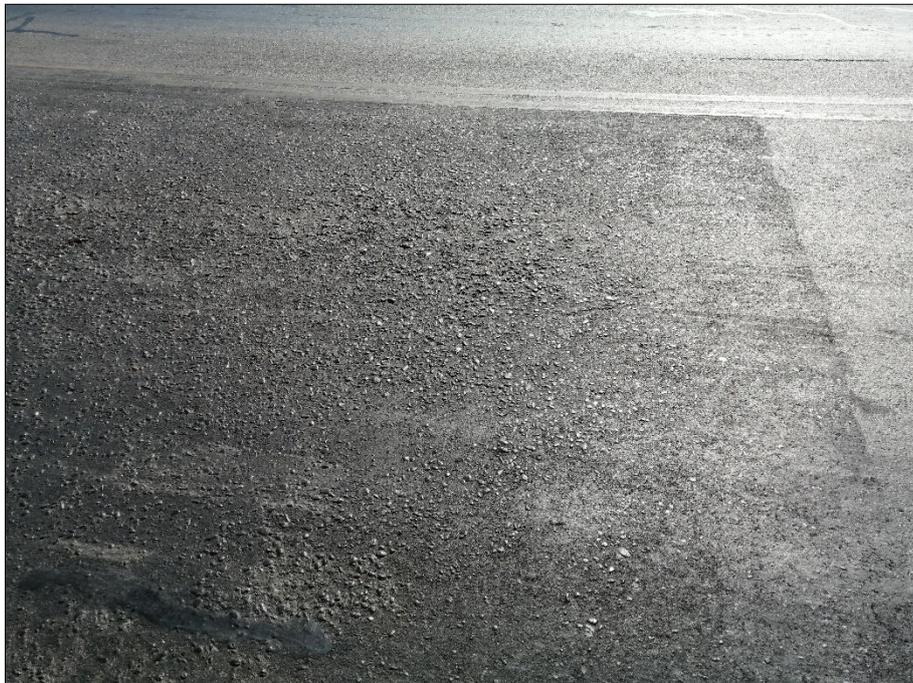
*Figura 37. Piel de cocodrillo*

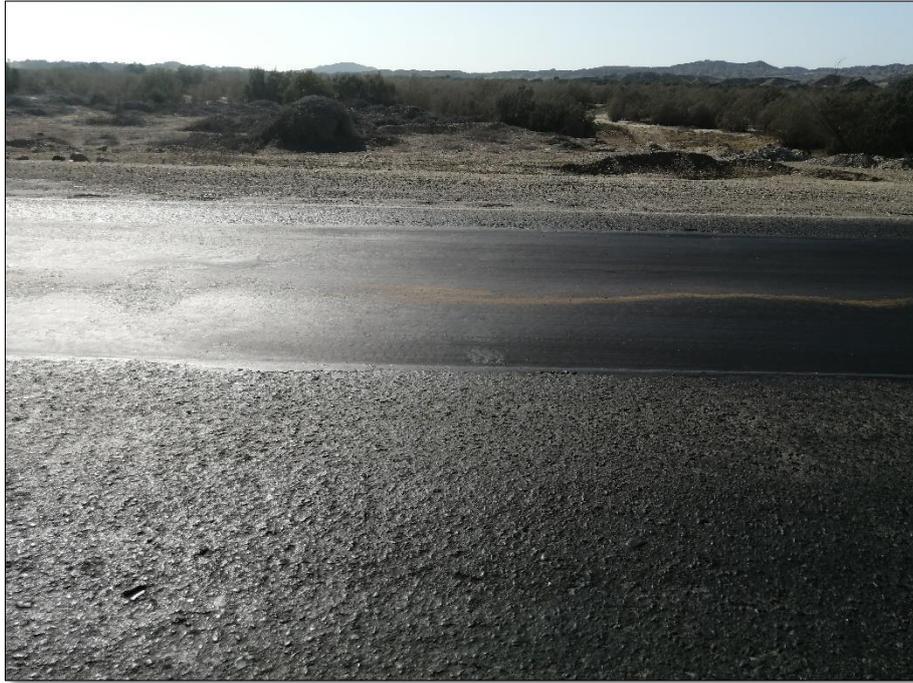
*Figura 38. Desprendimiento de agregados – piel de cocodrilo*

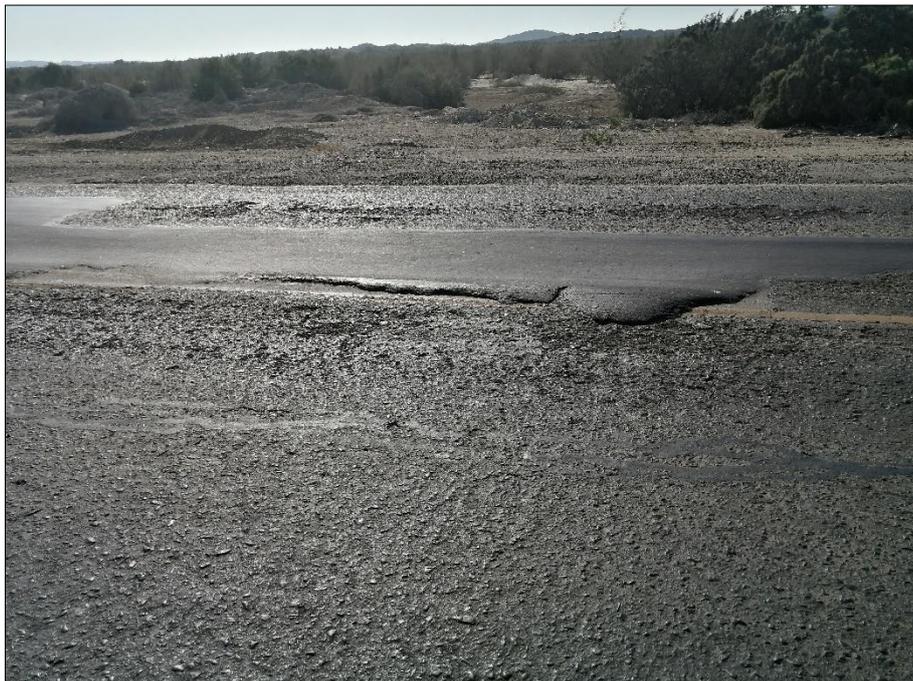
*Figura 39. Abultamientos y Hundimiento*

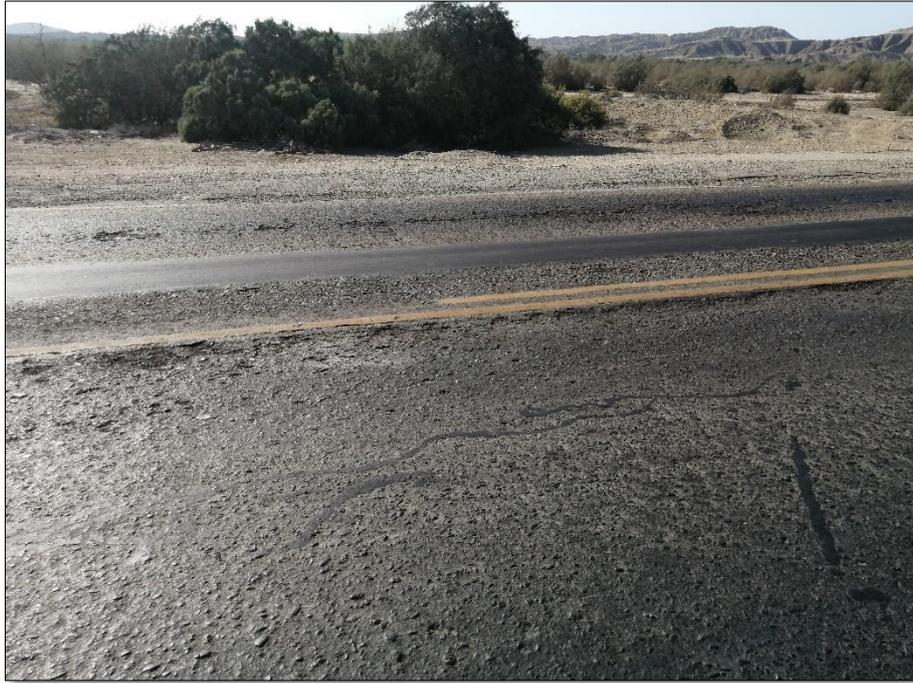
*Figura 40. Abultamientos y Hundimiento – piel de cocodrilo*

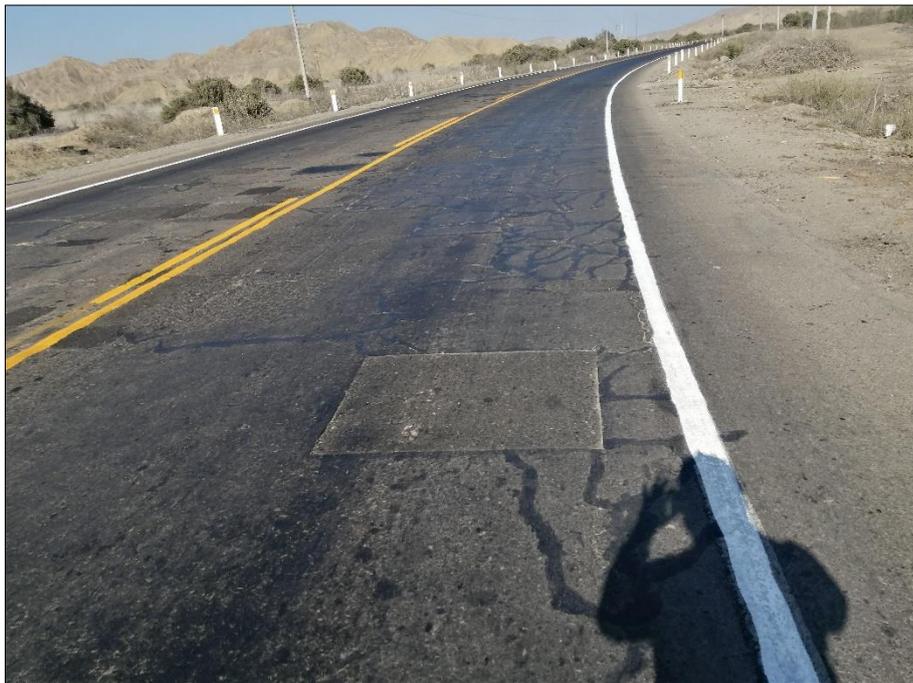
*Figura 41. Parches*

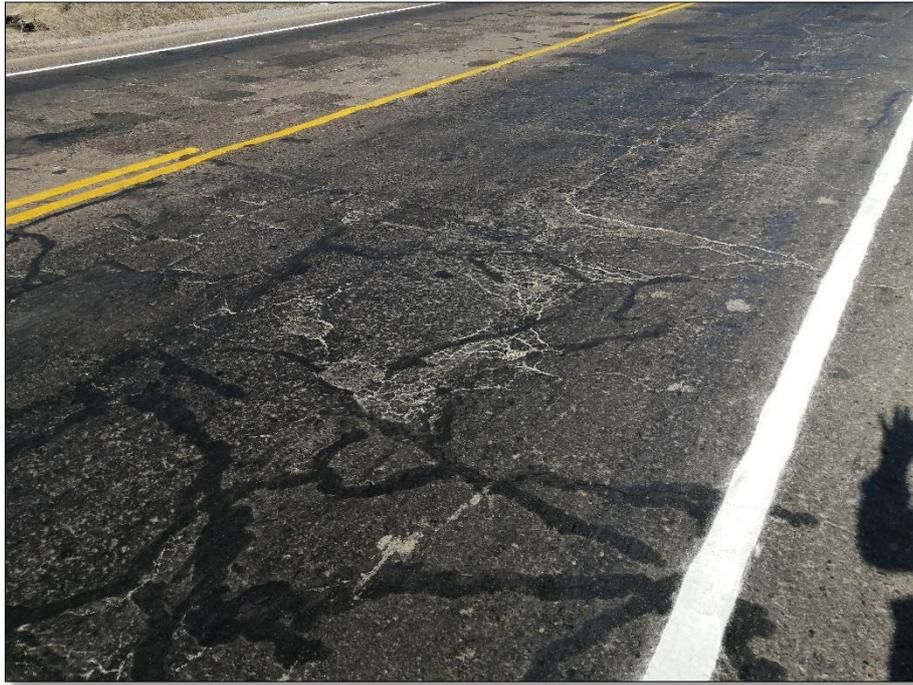
*Figura 42. Piel de cocodrilo y fisuras*

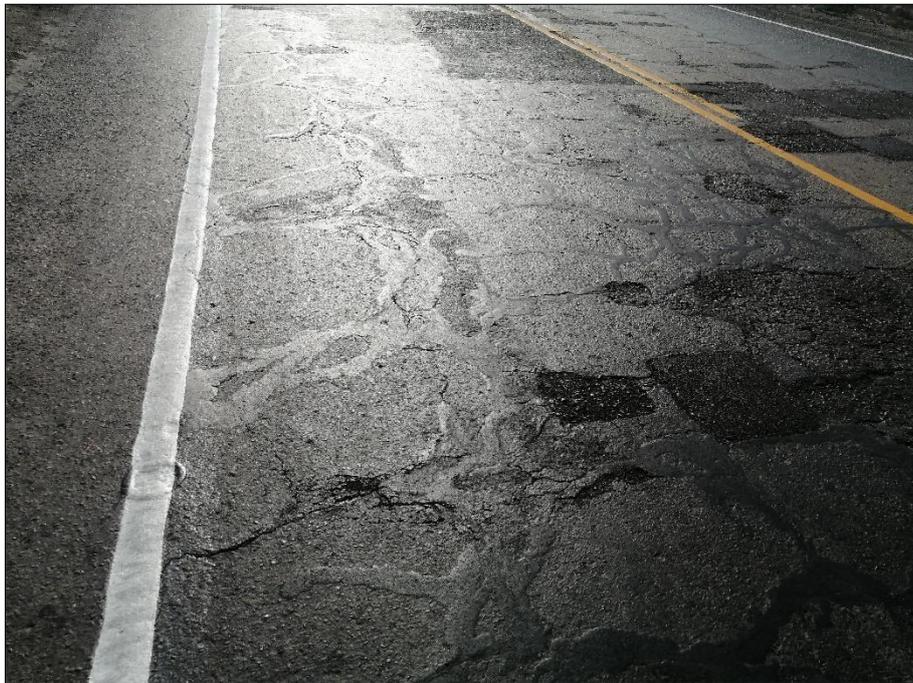
*Figura 43. Abultamientos y Hundimiento – piel de cocodrilo*

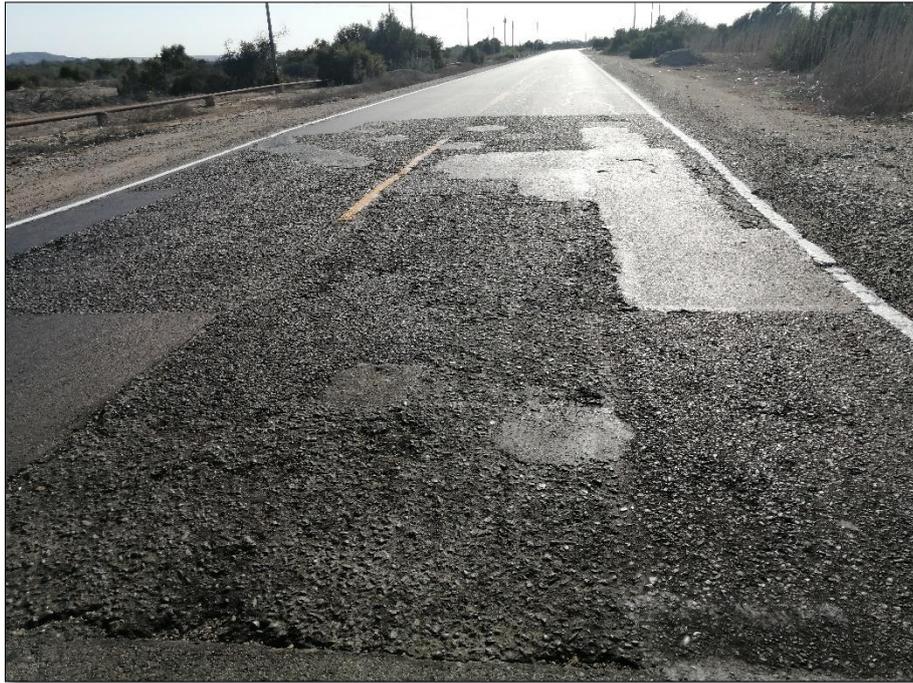
*Figura 44. Piel de cocodilo*
