UNIVERSIDAD CÉSAR VALLEJO

**“Evaluación de la carretera Mochumí- Huaca Quemada
- Maravillas-San Isidro-Las Banquitas utilizando el método
índice de condición de pavimento, Lambayeque 2020”**

TRABAJO DE INVESTIGACIÓN PARA OBTENER EL GRADO ACADÉMICO DE:
Bachiller en Ingeniería Civil

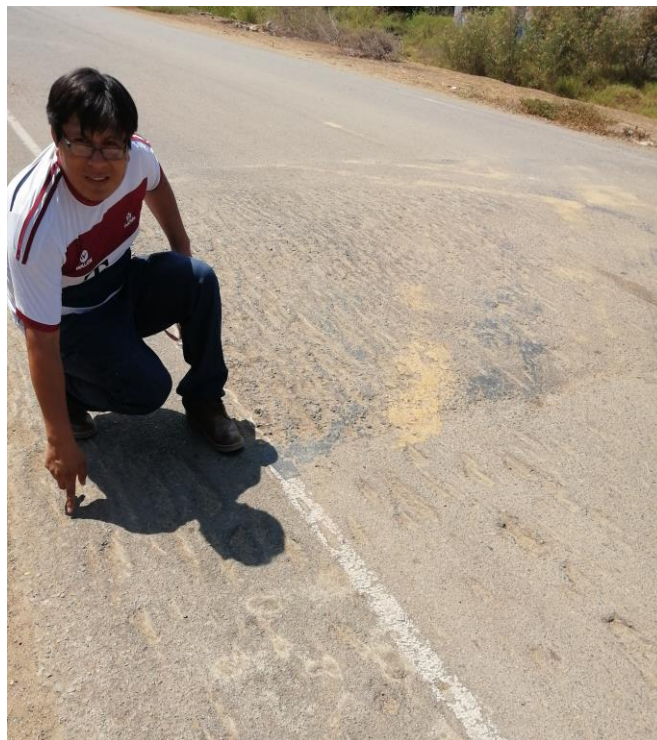
Figura N° 02: Falla pulimiento de agregados.

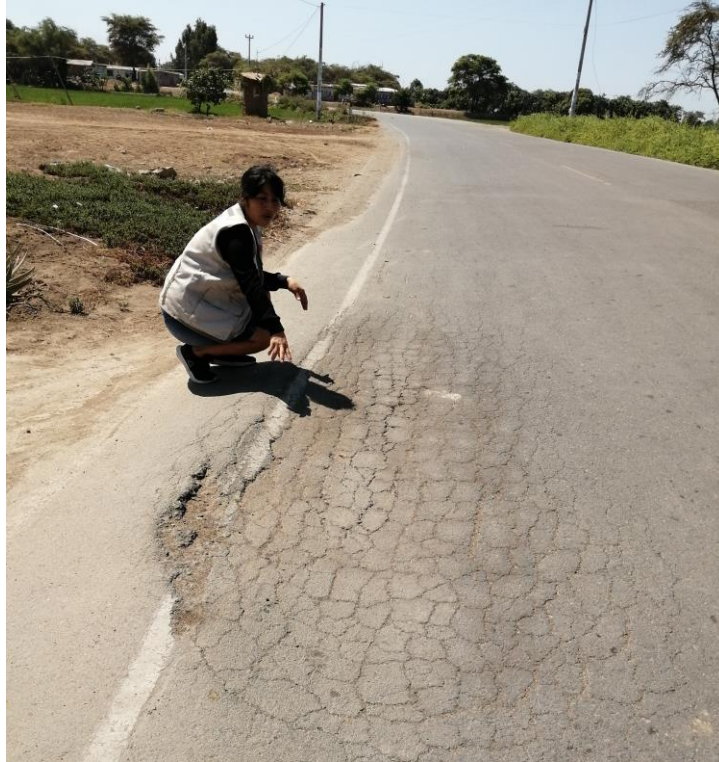
Figura N° 03: Falla piel de cocodrilo

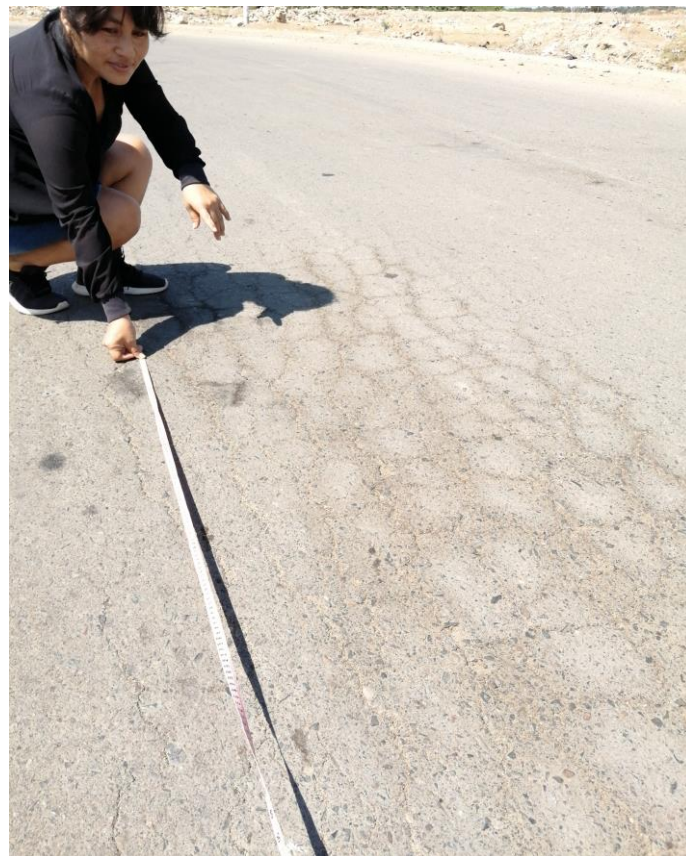
Figura N° 04: Medición de falla grieta longitudinal

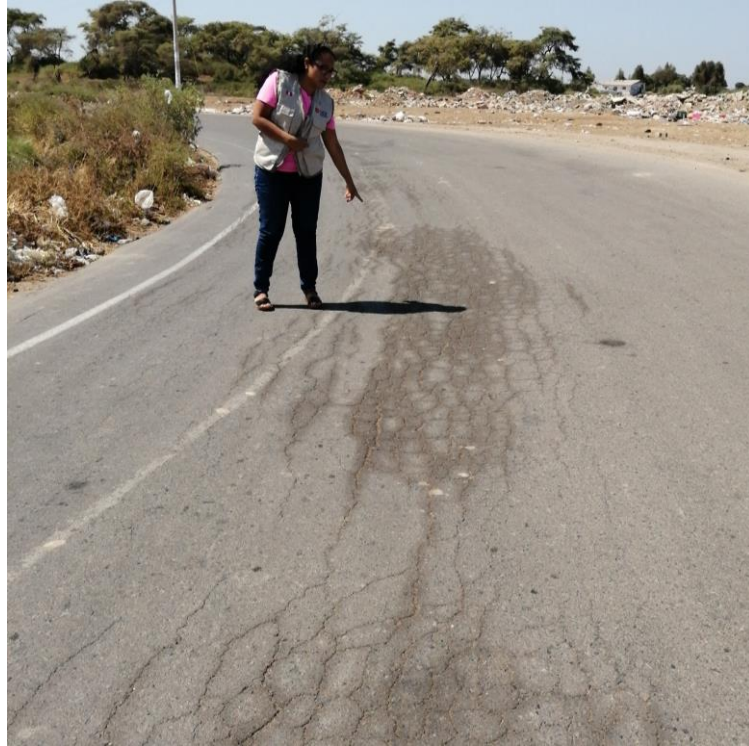
Figura N° 05: Falla piel de cocodrilo

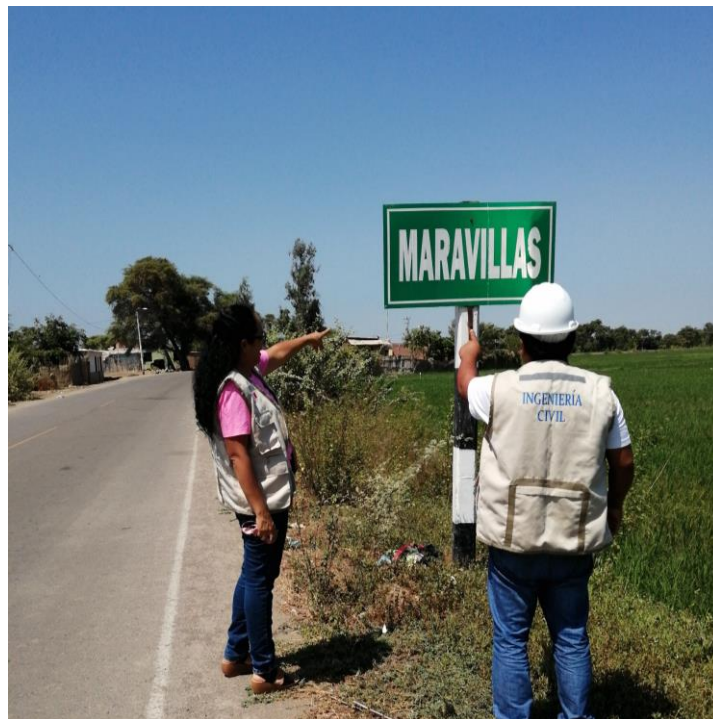
Figura N° 06: Evaluación del pavimento en el Sector Maravillas

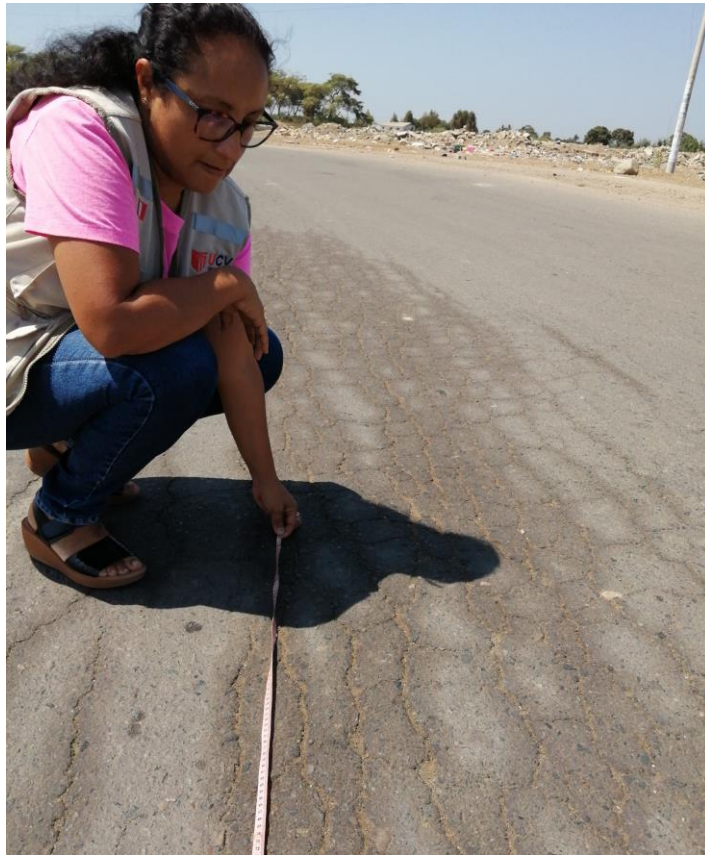
Figura N° 07: Medición de la Falla piel de cocodrilo

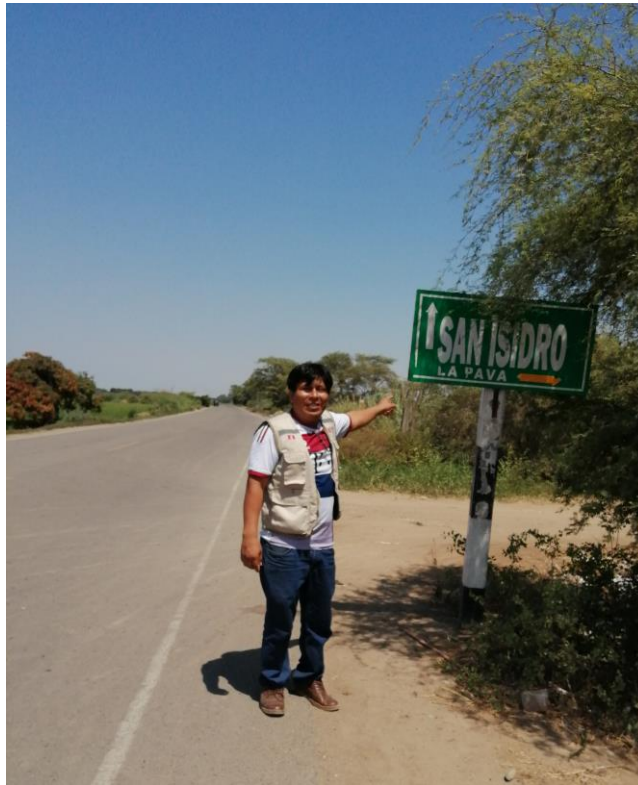
Figura N° 09: Evaluación del pavimento en el Sector San Isidro

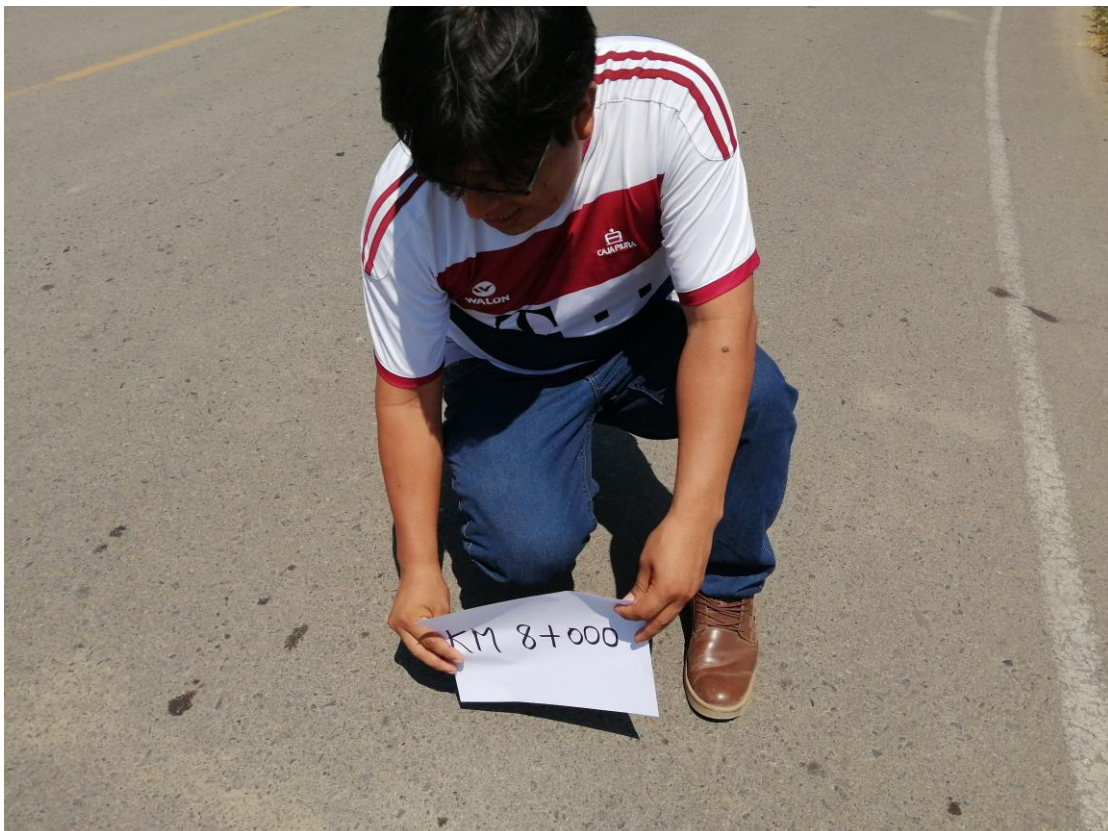
Figura N° 10: Fallas en el pavimento progresiva km 8 + 000

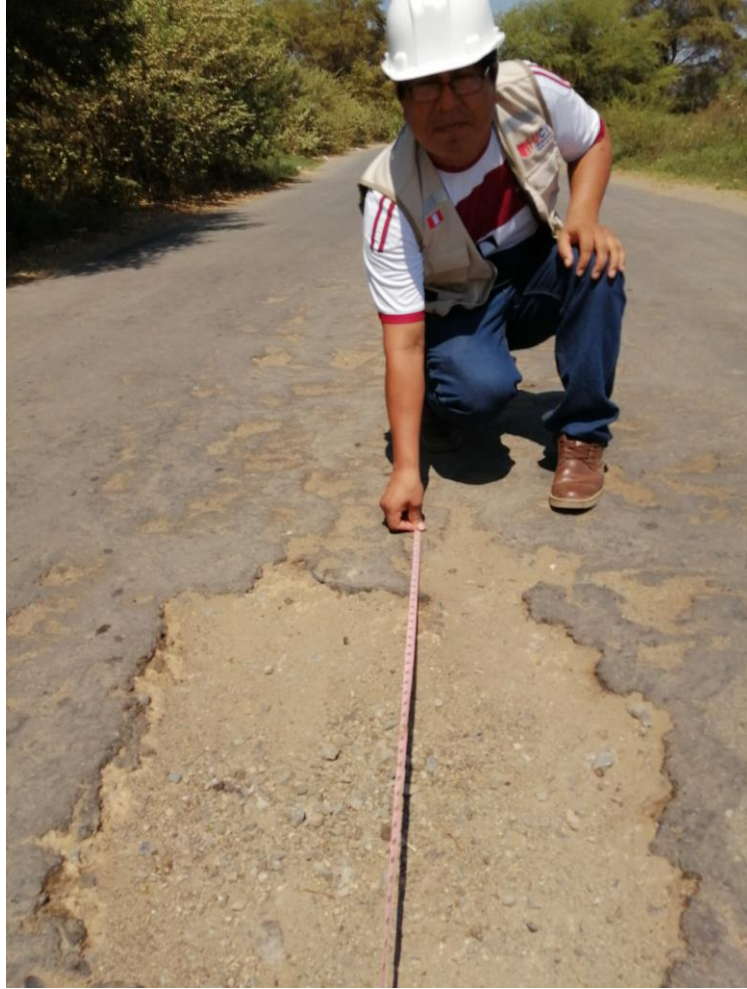
Figura N° 11: Medición de falla hueco.
