UNIVERSIDAD CÉSAR VALLEJO

**Análisis del estado físico y fallas del pavimento flexible,
utilizando el método del PCI en la avenida principal Santa
Margarita, Piura, Perú, 2019.**

**TRABAJO DE INVESTIGACIÓN PARA OBTENER EL GRADO ACADÉMICO DE:
Bachiller en Ingeniería Civil**

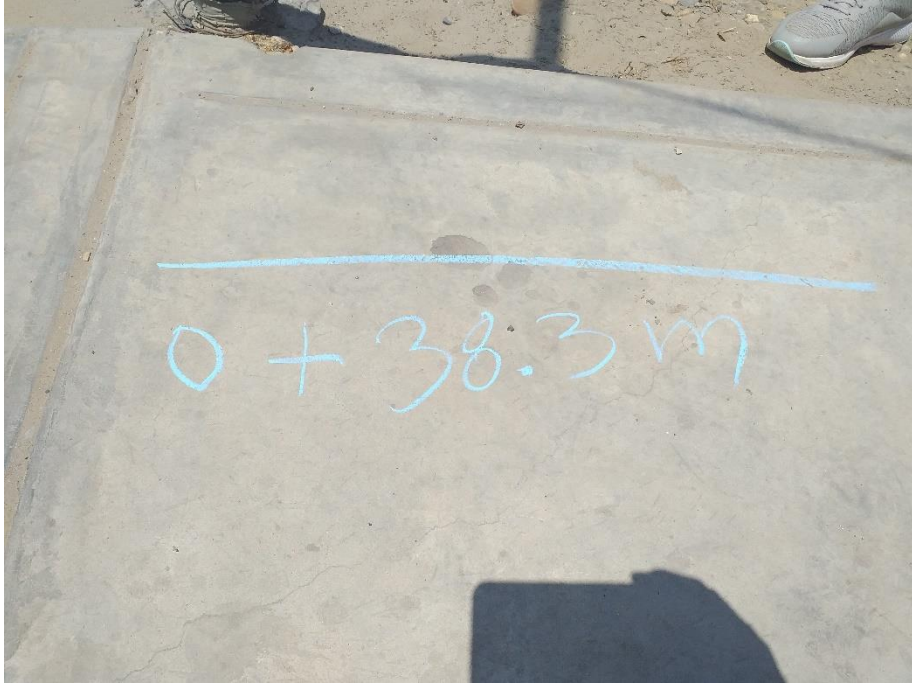
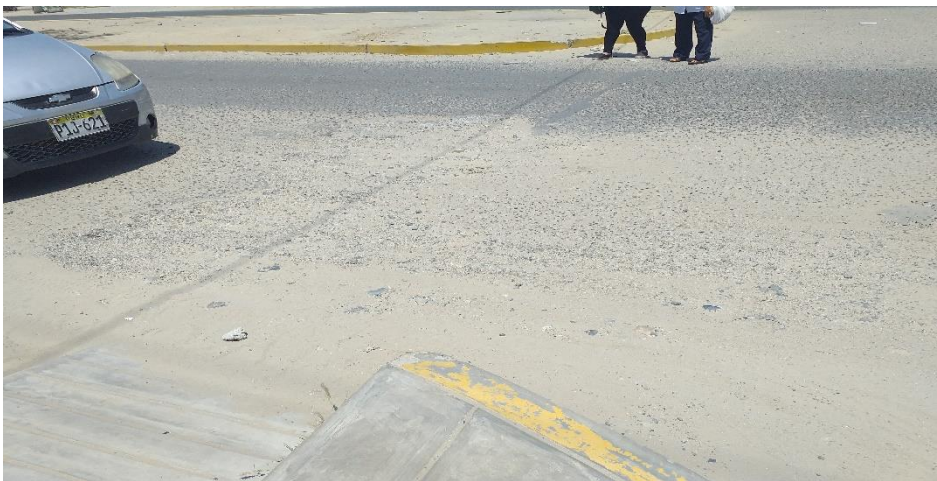
Unidad de muestra U1

La U1 de área 459.6 m², en esta sección se identificaron las fallas: exudación e intemperismo de baja severidad, baches de baja y media severidad.

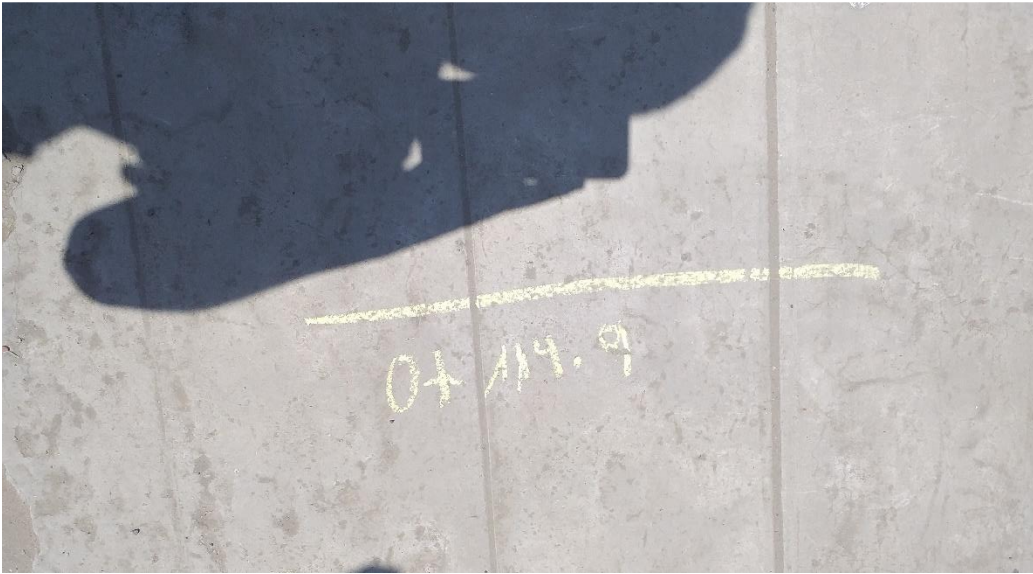
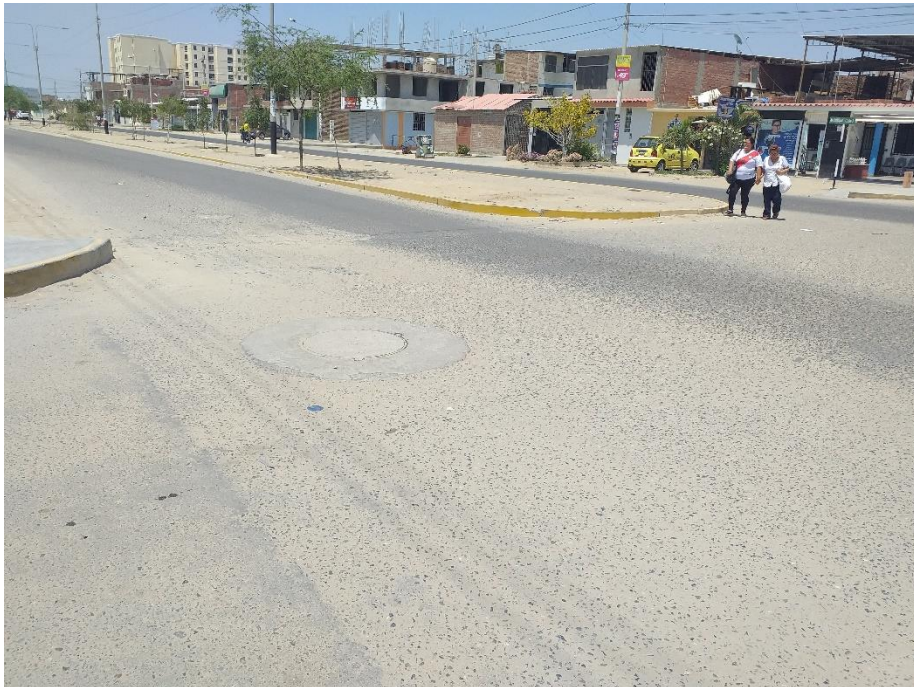
Unidad de Muestra U-4

La U4 de área 459.6 m², se encontraron las siguientes fallas: exudación, hundimiento, baches de baja y media severidad y peladura por intemperismo media severidad.

Lo más crítico es la falla por intemperismo ya que se encuentran por toda la superficie analizada en gran porcentaje y lo que menos afecta al pavimento es el abultamiento, con un área mínima.

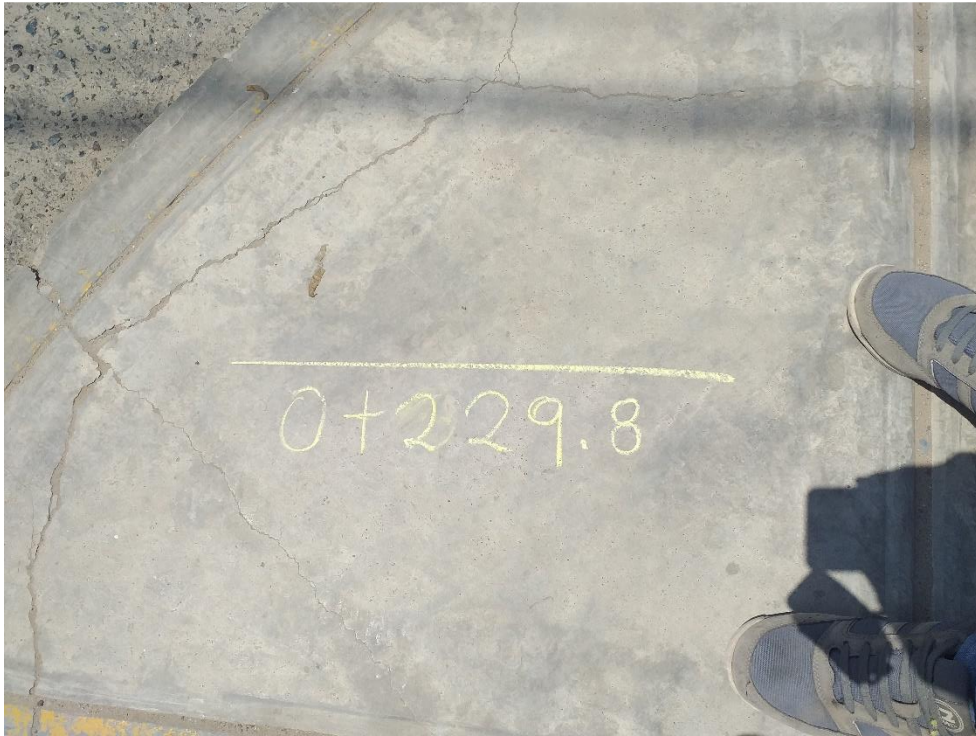
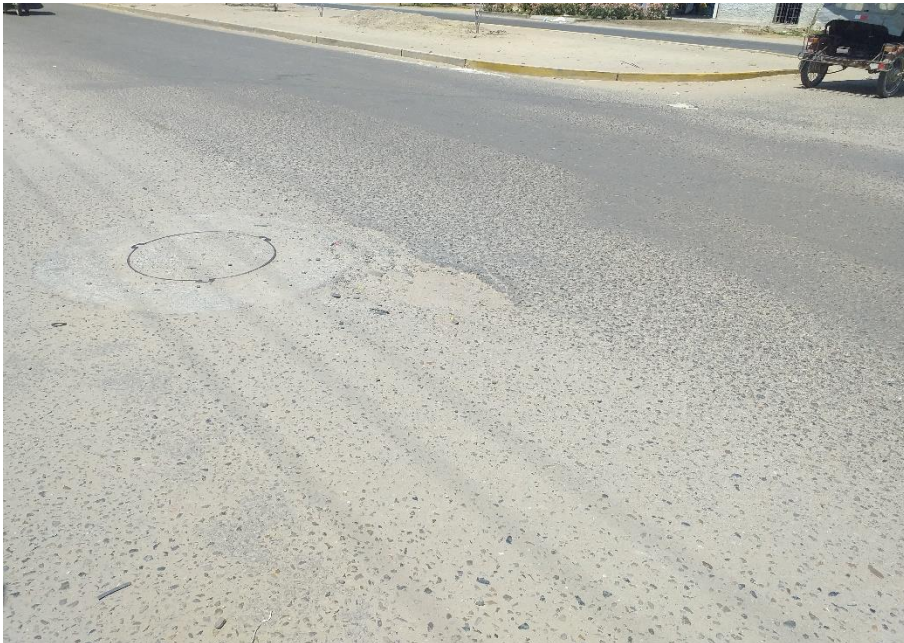
Unidad de Muestra U-7

La U7 de área 459.6 m², en esta sección se identificaron las fallas: exudación, hundimientos, baches de baja y alta severidad y peladura por intemperismo de baja y media severidad.

Lo crítico es la peladura por intemperismo que se encuentran por toda la superficie analizada en gran porcentaje de área, las fallas de exudación también afectan en gran porcentaje al pavimento.

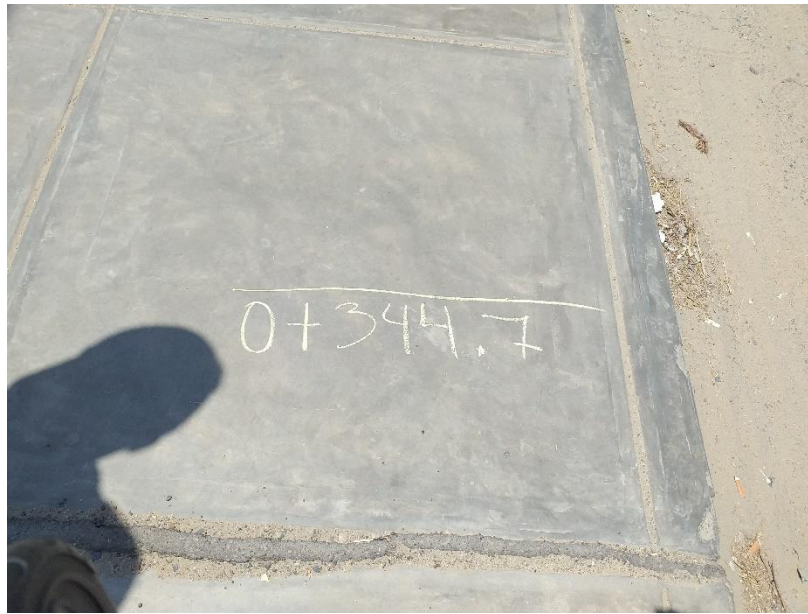
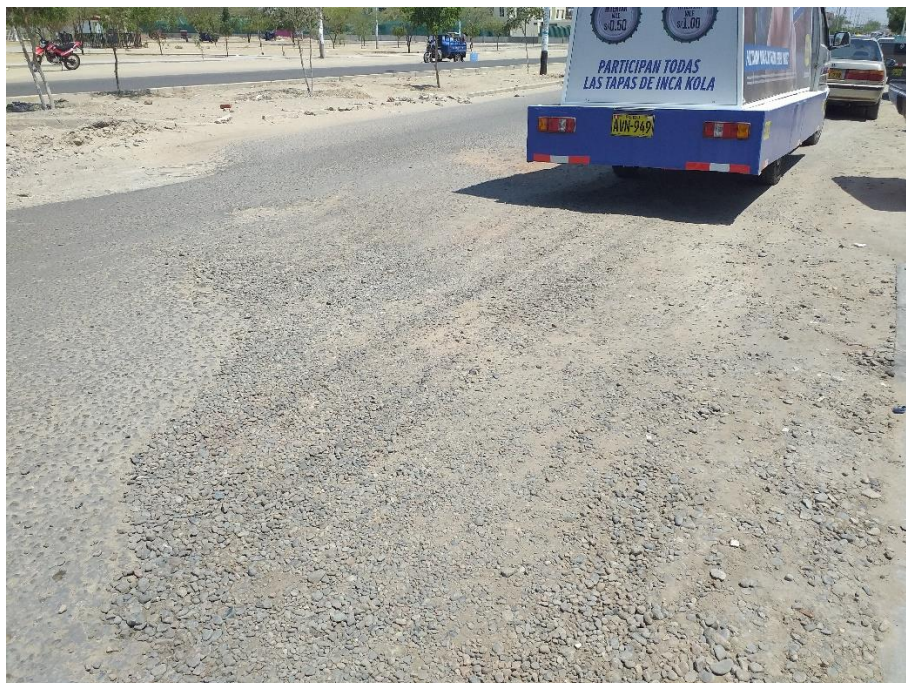
Unidad de Muestra U-10

La U10 de área 459.6 m², en esta sección las fallas fueron: exudación y baches de baja severidad, corrugación de alta severidad, fisura de borde con severidad media y peladura por intemperismo de media y alta severidad.

Lo falla crítica que afecta al pavimento es la peladura por intemperismo que se encuentran por toda la superficie analizada y los baches es la falla con menor porcentaje que afecta al pavimento.

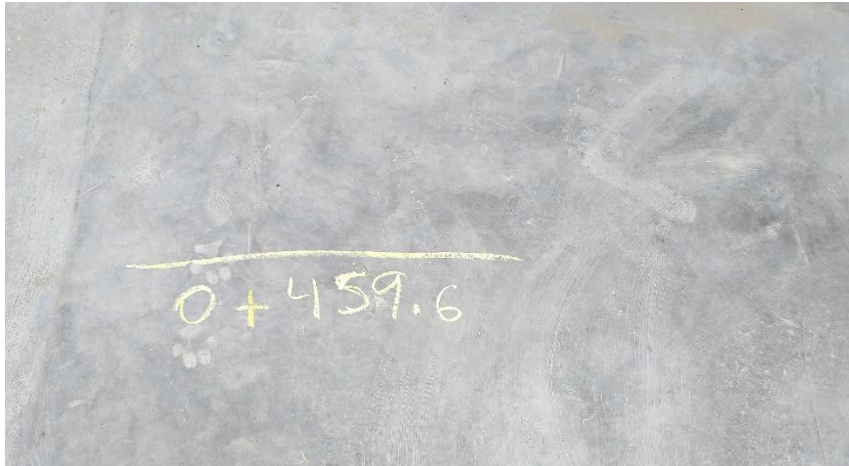
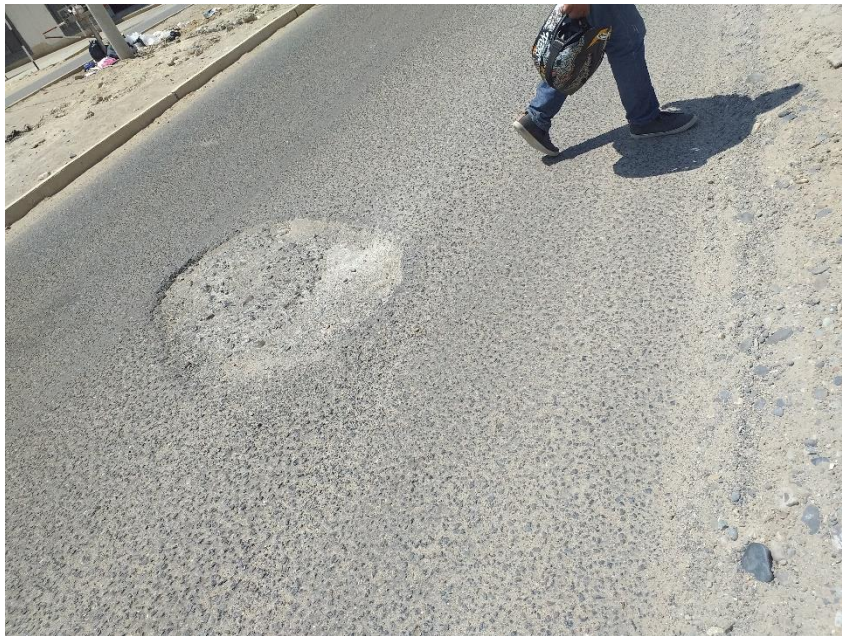
Unidad de Muestra U-13

La U13 de área 459.6 m², en esta sección se identificaron las fallas: exudación, fisuras de borde y baches de baja severidad y peladura por intemperismos de baja y media severidad.

Lo más crítico es la peladura por intemperismo que se encuentran por toda la superficie analizada en gran porcentaje de área, las fallas de exudación también afectan al pavimento con un porcentaje considerado.

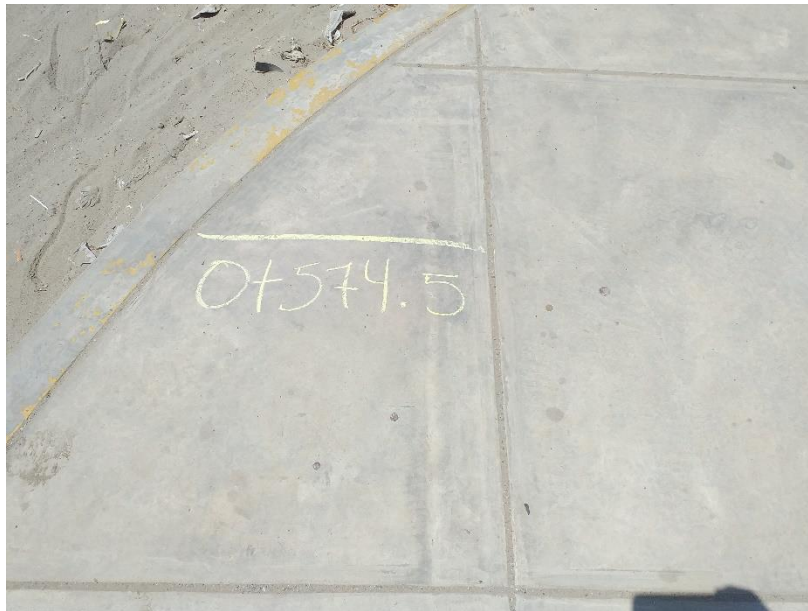
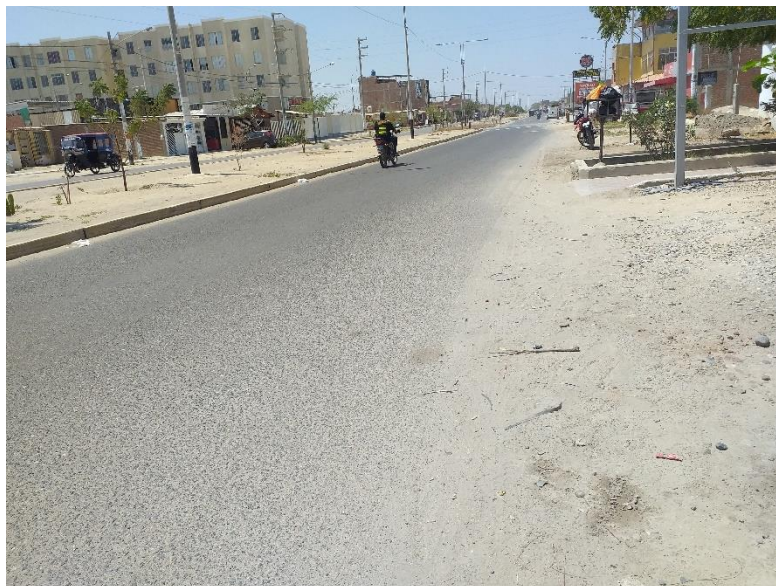
Unidad de Muestra U-16

La U16 de área de 459.6 m², en esta sección las fallas fueron: exudación y baches de baja severidad, peladura por intemperismo de baja y media severidad.

Lo crítico es la peladura por intemperismo que se encuentran por toda la superficie analizada en gran porcentaje de área y los baches es la falla con menor área que afecta el pavimento.

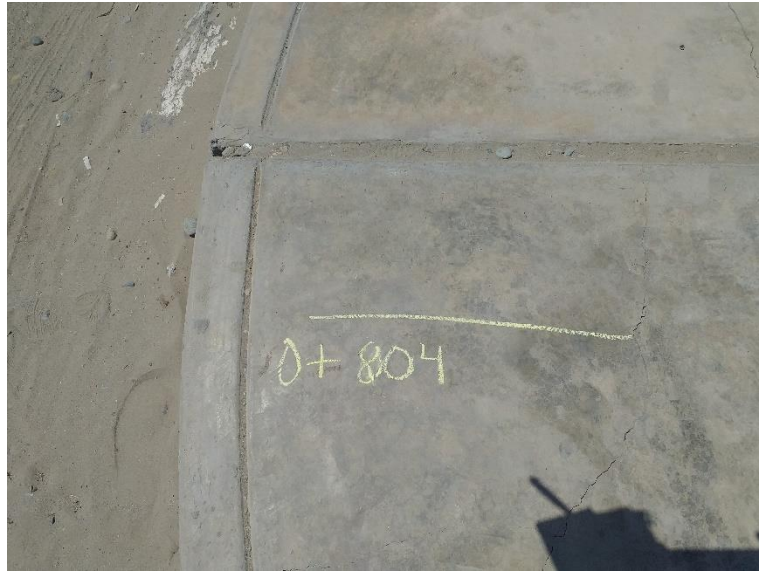
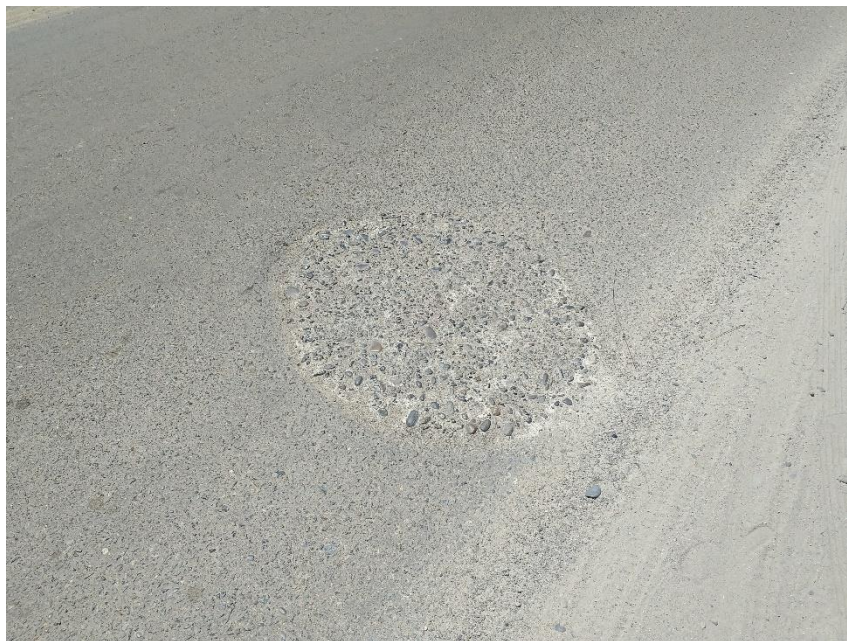
Unidad de Muestra U-22

La U22 de área 459.6 m², se identificaron las fallas: piel de cocodrilo y fisuras longitudinales de media severidad, fisuras de borde de media y alta severidad, y peladura por intemperismo de baja media y alta severidad.
