**UNIVERSIDAD CÉSAR VALLEJO**

**Análisis de falla para la determinación del desgaste de un eslabón  
de cadena de arrastre de excavadora 320 D2L Cat**

TESIS PARA OBTENER EL TÍTULO PROFESIONAL DE:

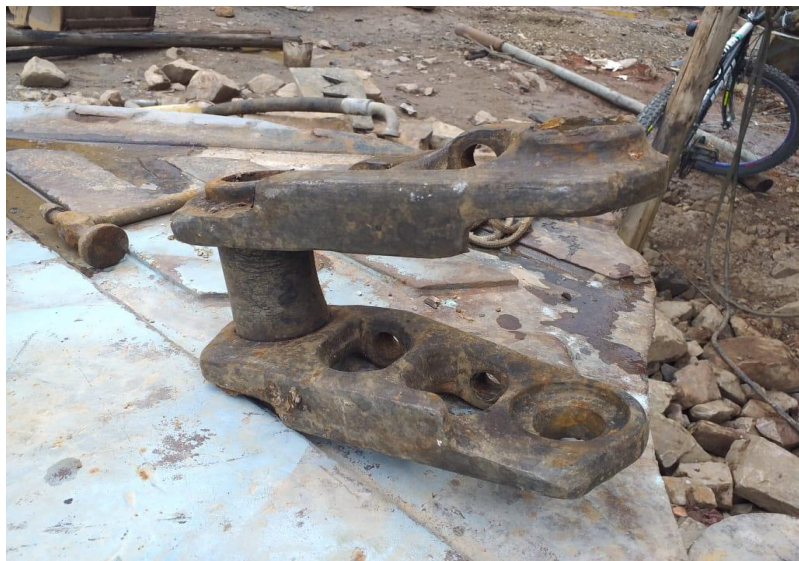
Figura 07. *Verificación de la magnitud de desgaste en eslabón.*

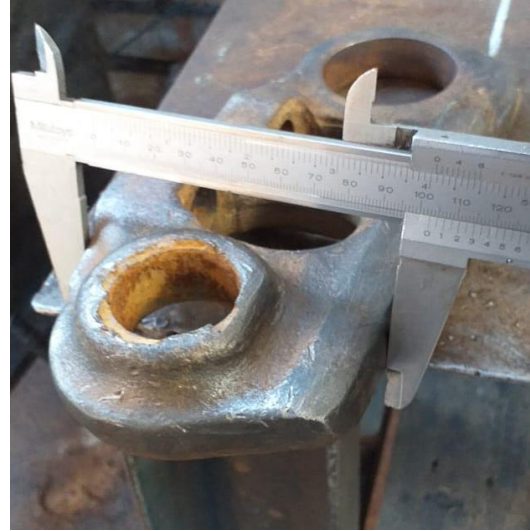
Altura: 103 mm

Figura 09. Medición del eslabón desgastado.

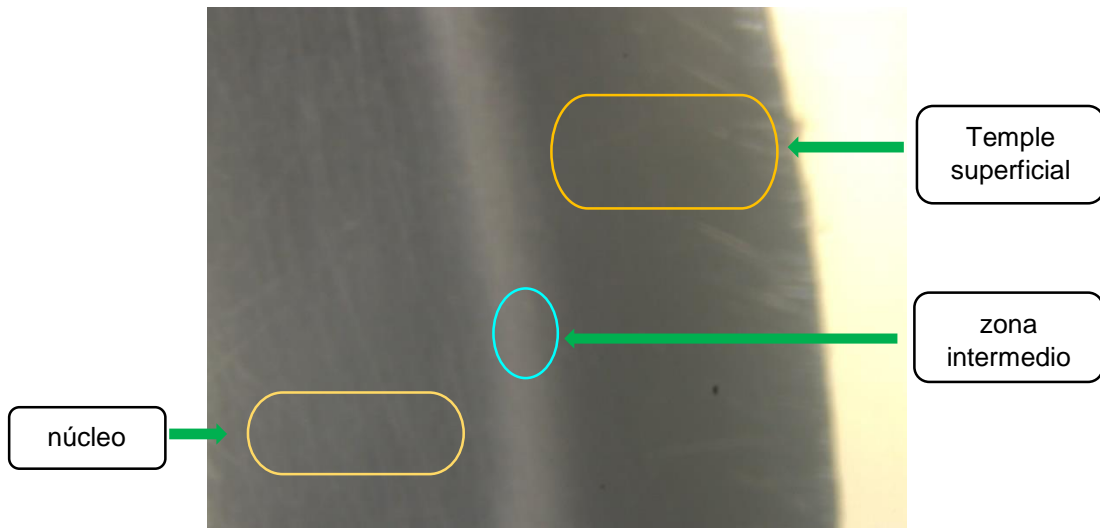
Figura 15. Fotografía de la capa superficial del eslabón desgastado.

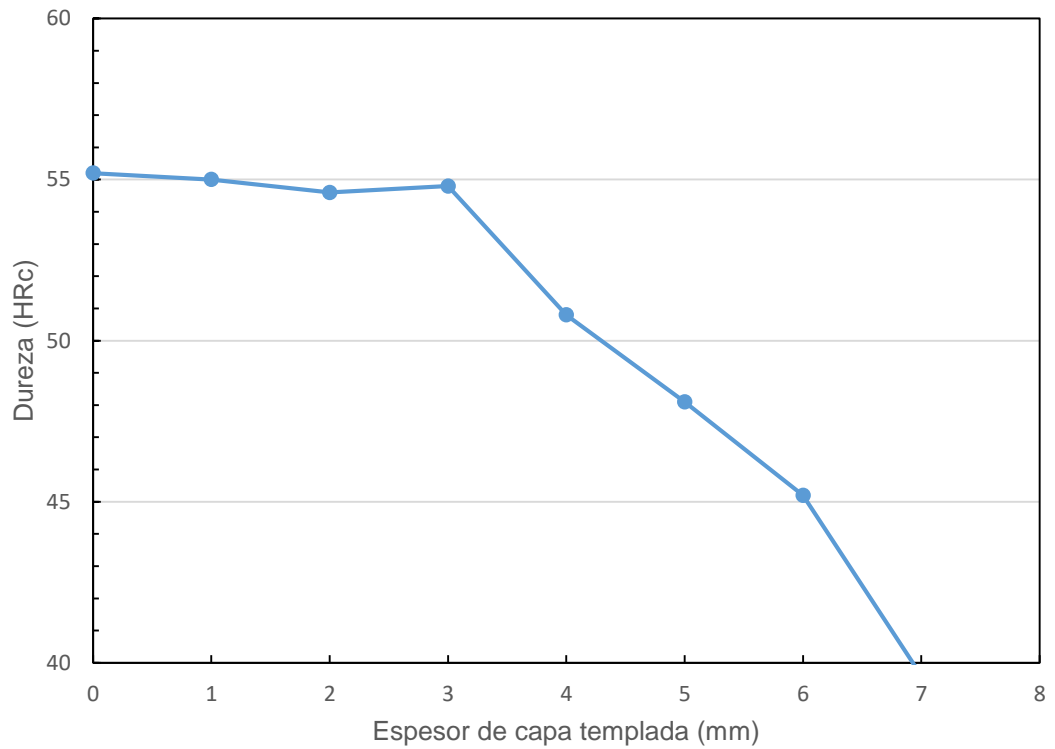
Como se observa en la tabla 4, a medida que se va desgastando la superficie del eslabón va perdiendo dureza.

*Figura 16.* Perfil de dureza en el espesor de capa de temple superficial en el eslabón desgastado.

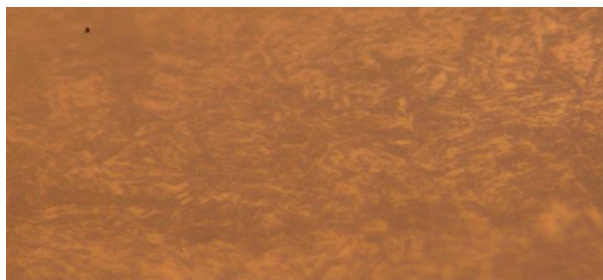
*Figura 20.* Fotomicrografía de la zona de temple del eslabón desgastado.

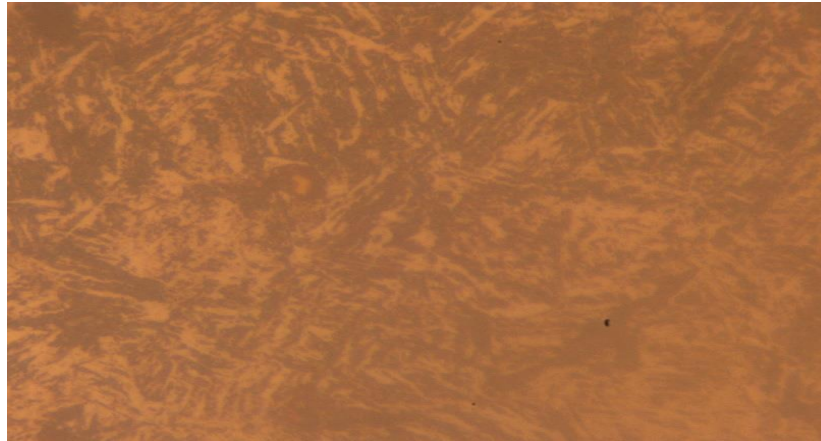
*Figura 21.* Microestructura de la zona central del eslabón desgastado.

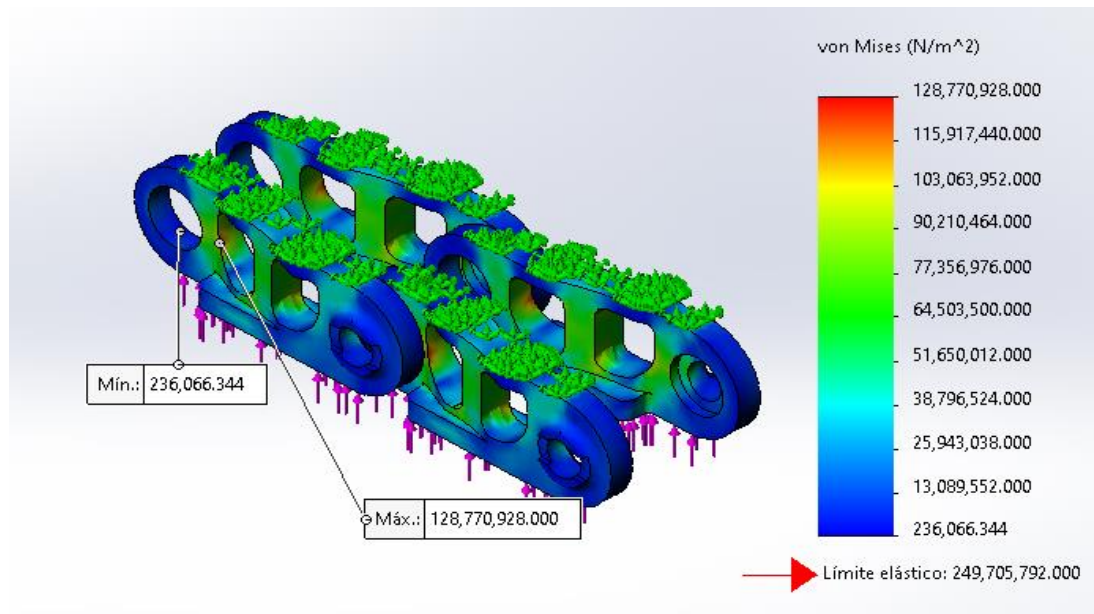
Figura 30. Tensiones del modelo (Eslabón)

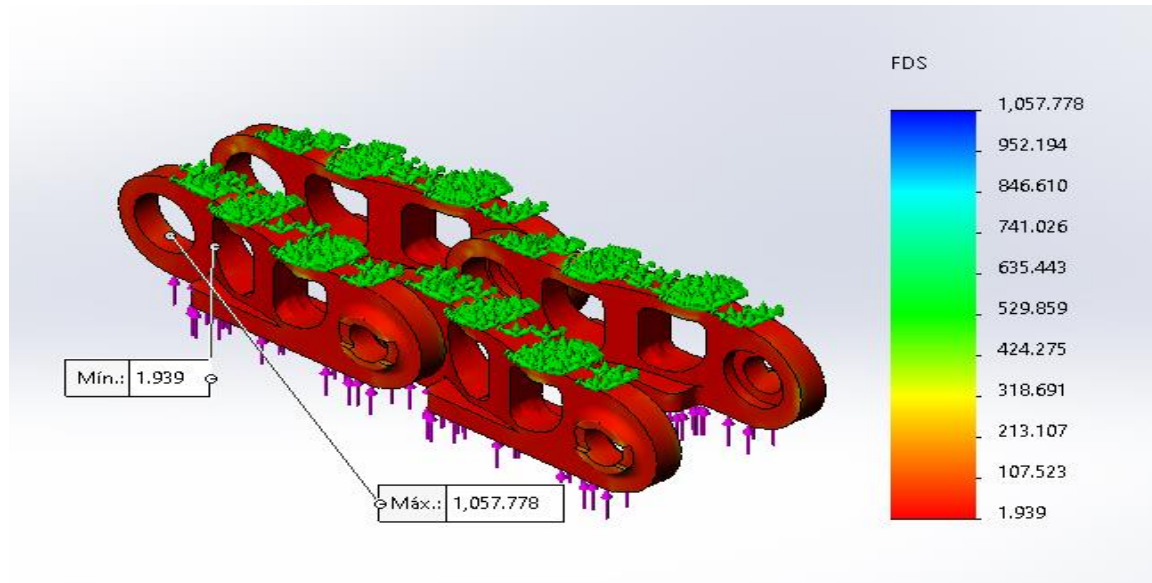
Figura 33. Factor estático de seguridad (Eslabón).

Se obtuvo un factor de seguridad del 1.9 máximo de Resistencia y puntos de deformación, lo cual demuestra y que aprueba su resistencia máxima sometida, se concluye que los eslabones no podrían haber fallado por interacción directa de las fuerzas del equipo al que está sometido.

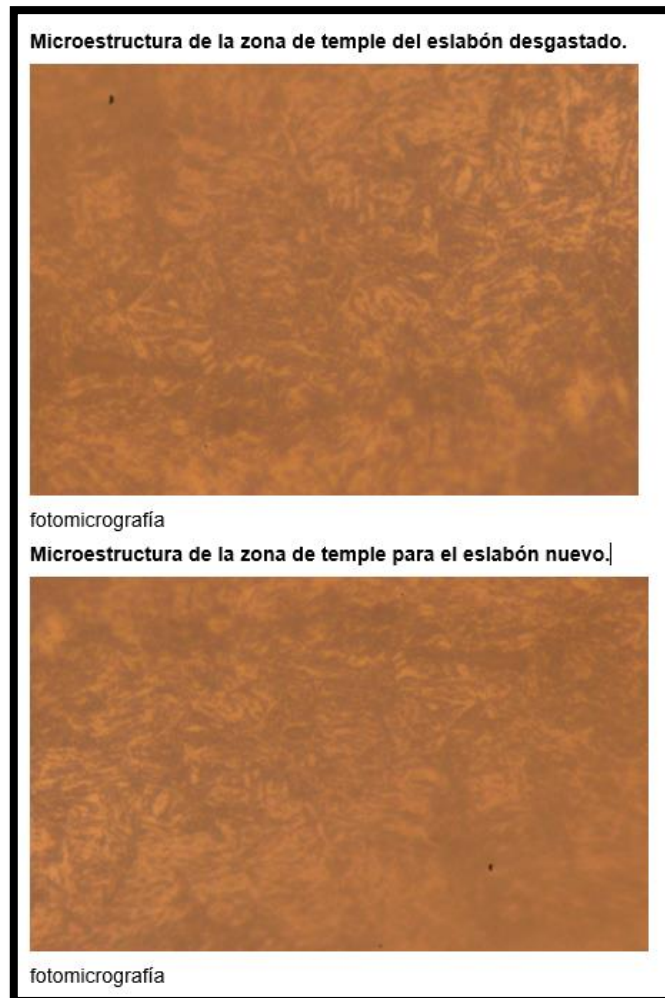
*Figura 34.* Microestructura de ambos eslabones.

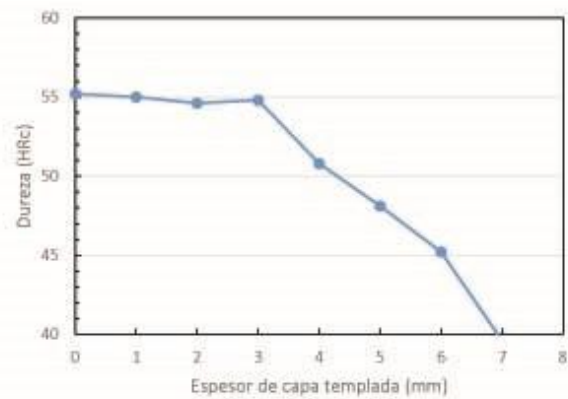
En el eslabón usado el temple superficial produjo un espesor de capa templada de 6.0 mm cuyo perfil de dureza se muestra en la tabla 4 y figura 2.

Figura 2. Perfil de dureza en el espesor de capa de temple superficial en el eslabón usado.

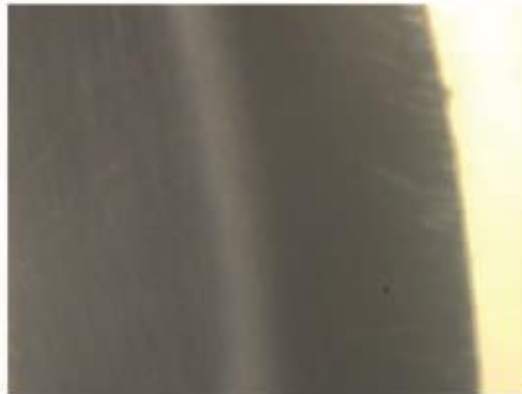
**Figura 11.** Fotomicrografía de la zona superficial del eslabón en la zona 1-2-3 y 4 (zona de temple), Se observa una zona oscura que es la zona de temple superficial o temple localizado con llama oxiacetilénica. Produciendo un espesor de capa templada para el eslabón nuevo de 6.81 mm y para el eslabón usado de 6.0 mm (color oscuro), una zona clara (zona intermedia) y zona central (color gris)

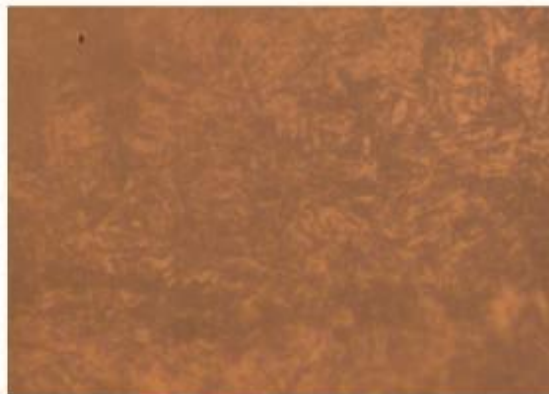
**Figura 13.** Fotomicrografía de la zona de temple del eslabón usado. La microestructura consta de martensita revenida y pequeñas trazas de perlita fina. Ataque químico: Nital 5%. 500 X

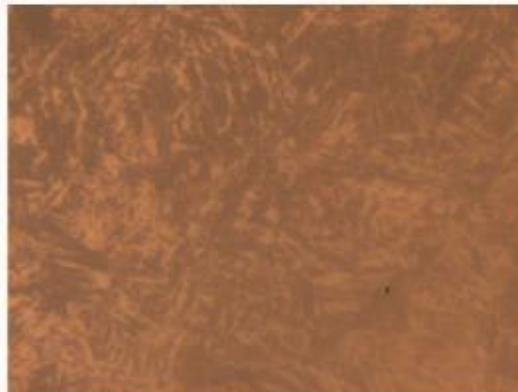
**Figura 15.** Microestructura de la zona central del eslabón usado. La microestructura consta de martensita (basta) revenida. Ataque químico: Nital 5%. 500X
