UNIVERSIDAD CÉSAR VALLEJO

Análisis de la infraestructura para la recuperación del Malecón Eguiguren como
ambiente urbano monumental del Centro Histórico de Piura – 2019

TESIS PARA OBTENER EL TÍTULO PROFESIONAL DE:

Arquitecto

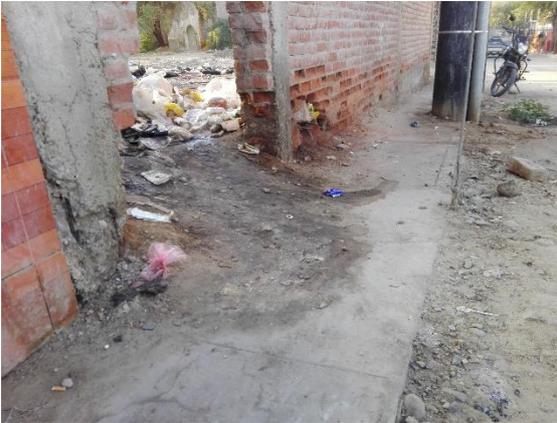
Imagen 01: Mal estado de conservación en la infraestructura del malecón

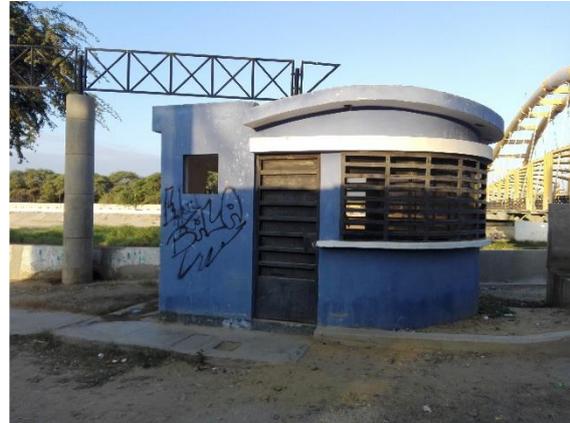
Imagen 02: Los servicios complementarios del malecón están inhabilitados.

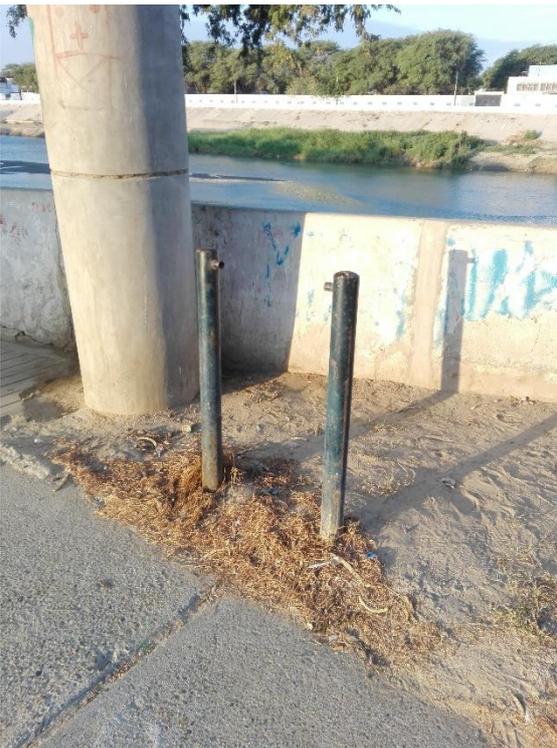
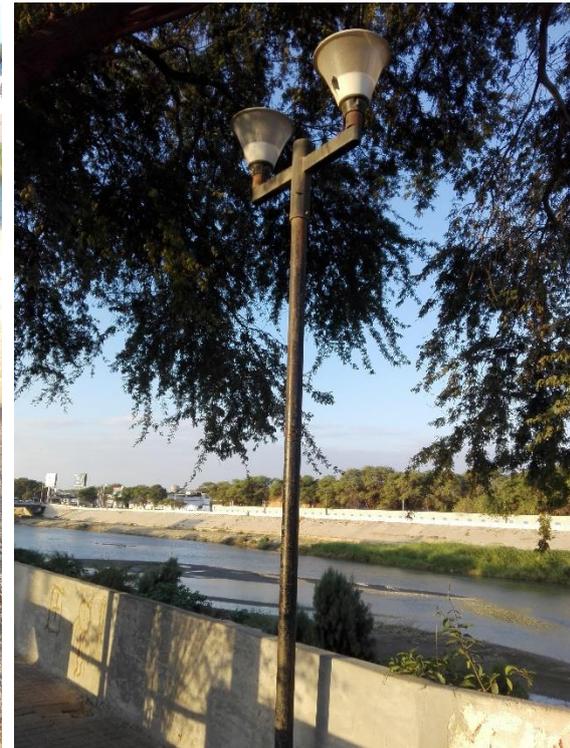
Imagen 03 e imagen 04: Se observó que el mobiliario urbano tipo mueble se encuentra en mal estado, en su mayoría sin funcionamiento sobre la superficie, en la imagen ya no hay tachos de basura y las luminarias no funcionan.

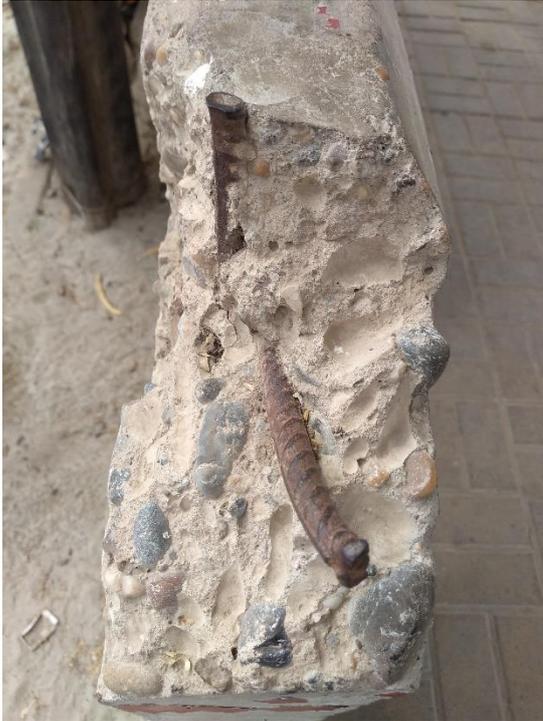
Imagen 05: Mal estado de conservación en la infraestructura del malecón

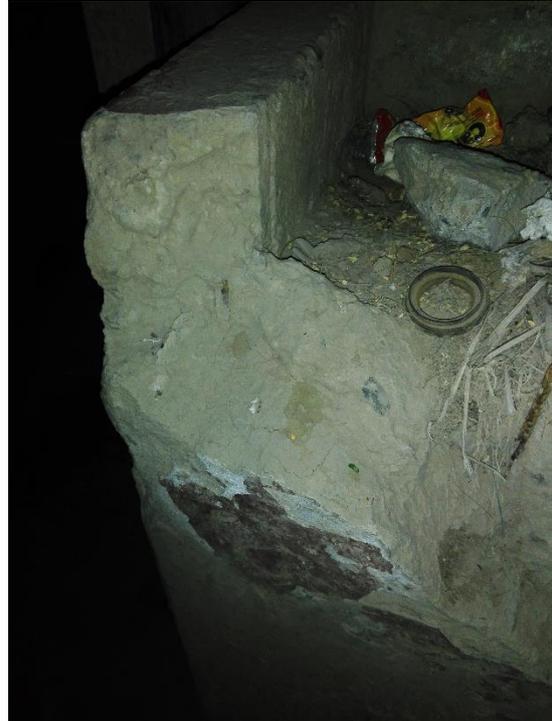
Imagen 06: Mal estado de conservación en la infraestructura del malecón

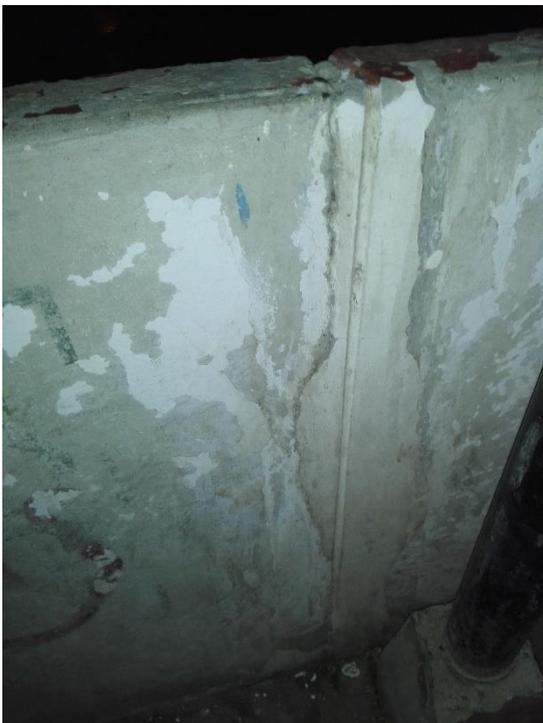
Imagen 07: Mal estado de conservación en la infraestructura del malecón

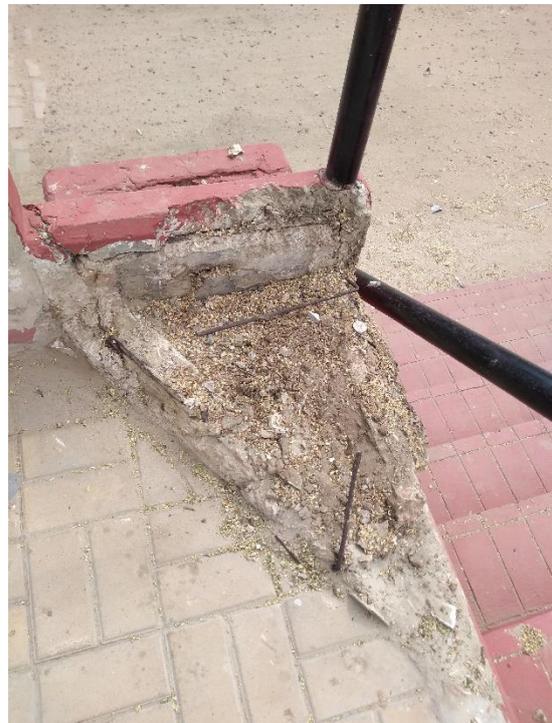
Imagen 08: Mal estado de conservación en la infraestructura del malecón

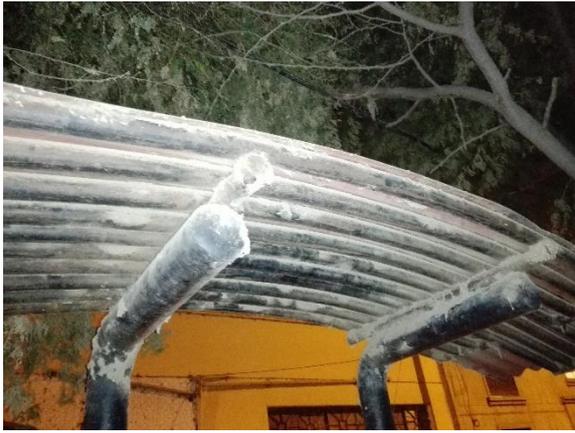
Imagen 09: Corrosión en la superficie de la cobertura de las bancas.

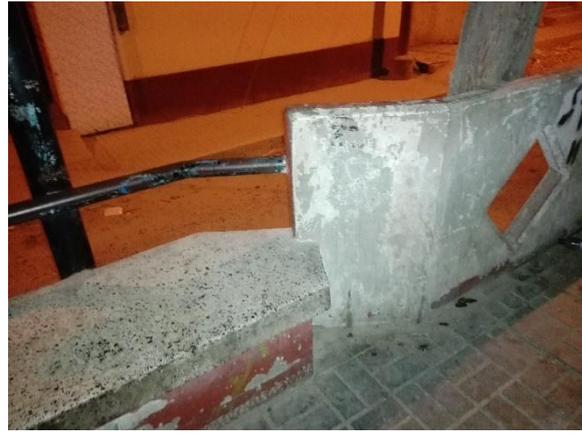
Imagen 10: Descascaramientos en los muros conexos al mobiliario mueble del malecón.

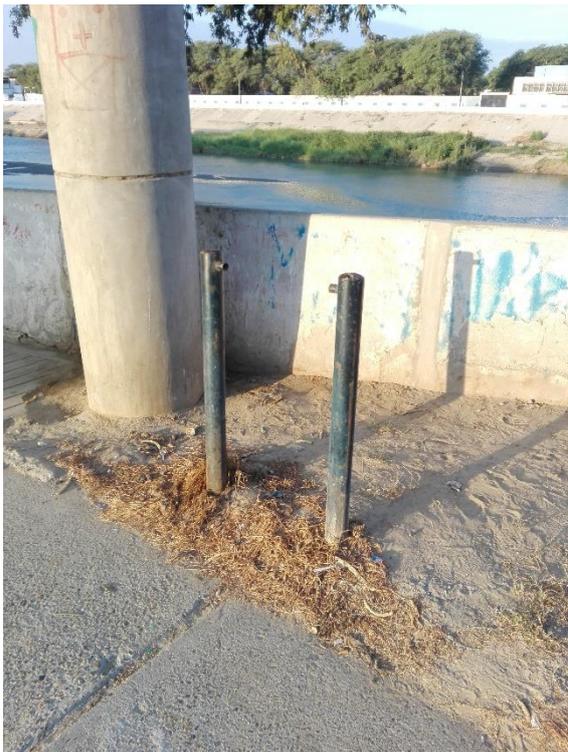
Imagen 11: El mobiliario (Tachos de basura) urbano ya no existe en el malecón.

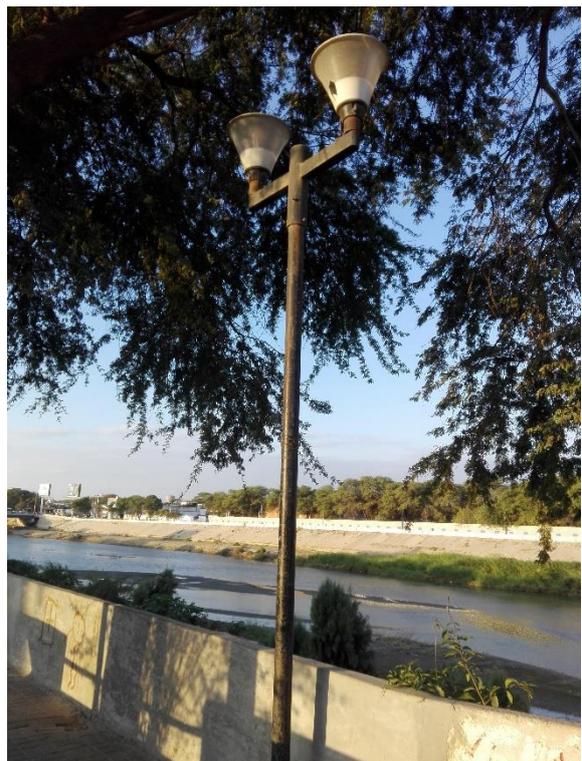
Imagen 12: Las luminarias componentes de la infraestructura del malecón no funcionan por falta de mantenimiento.

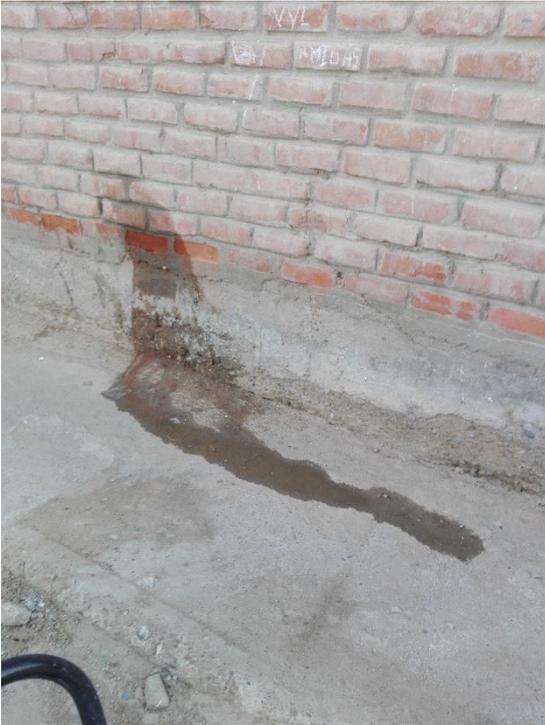
Imagen 13: La gente orina sobre el ambiente, generando desagrado por los visitantes.

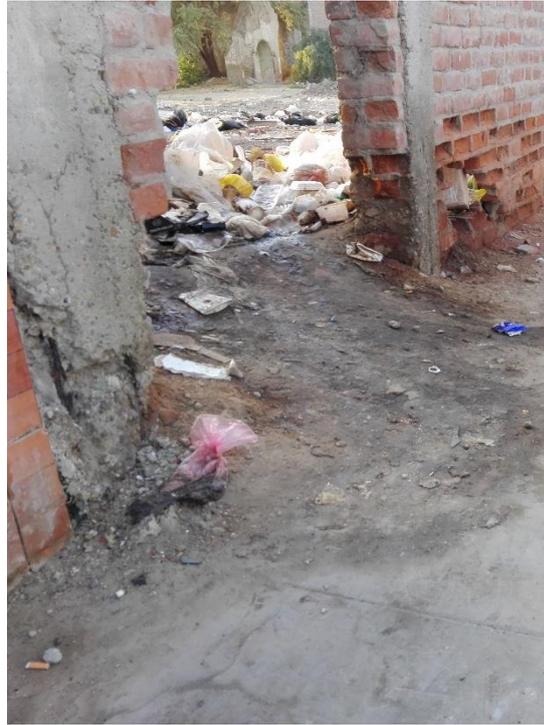
Imagen 14: El espacio es considerado un urinario público.

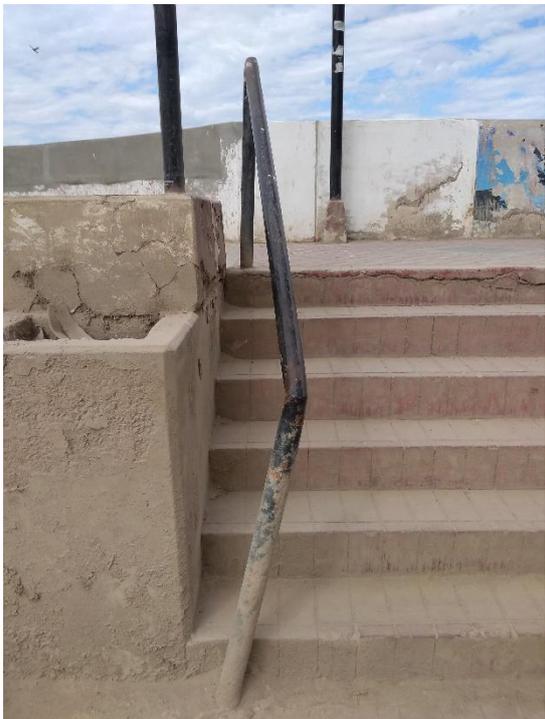
Imagen 15: Las barandas de las escaleras están al borde de caer debido a la corrosión que genera inestabilidad.

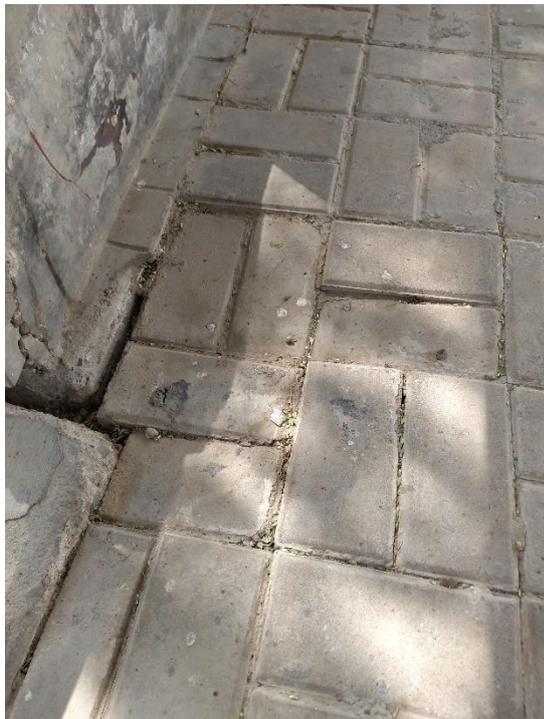
Imagen 16: Deformaciones visibles sobre el suelo o piso del malecón Eguiguren.

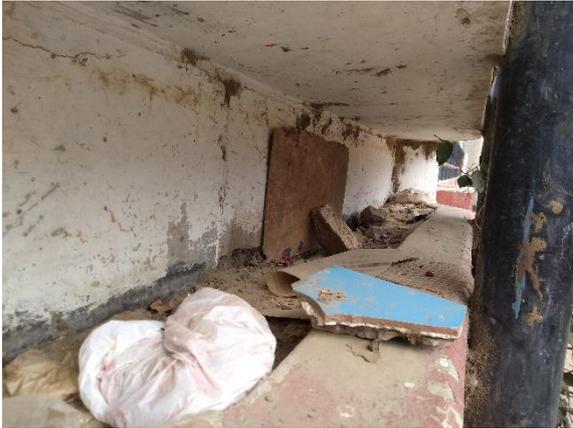
Imagen 17: Las jardineras carecen de cuidado y cumplen el rol de basureros públicos.

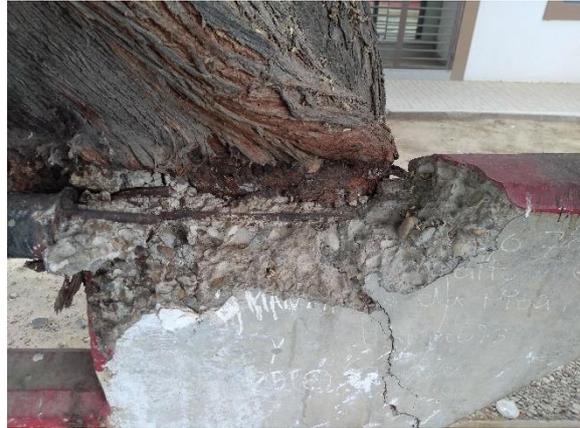
Imagen 18: El tronco de algunos árboles generan agrietamiento y fisuras a la infraestructura

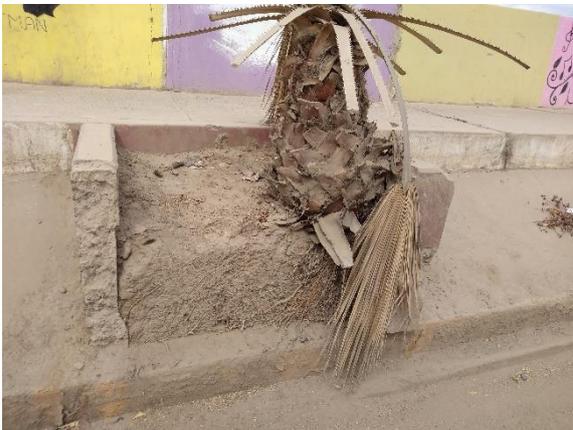
Imagen 19: Las jardineas han colapsado, dejando de incumplir sus funciones.

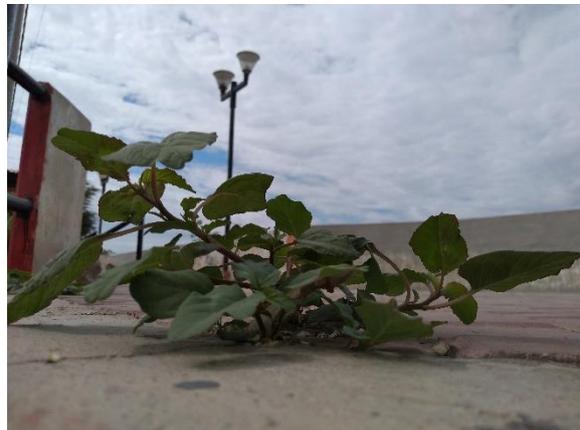
Imagen 20: Presencia de organismos vegetales en el piso del malecón.

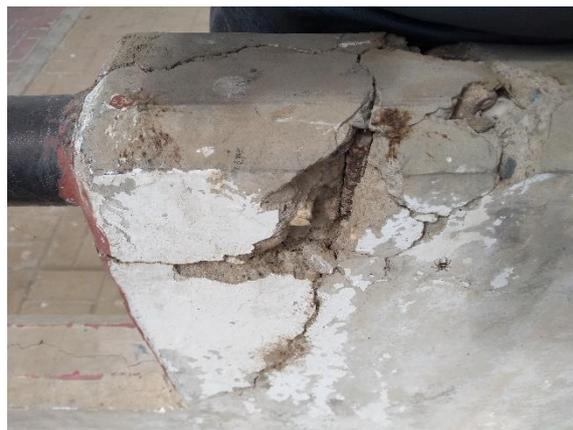
Imagen 21: Fisuras en la infraestructura de los muros de contención.

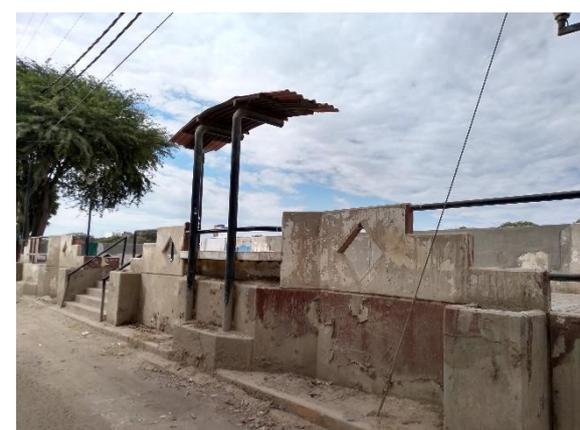
Imagen 22: Falta de mantenimiento constante en las fachadas.

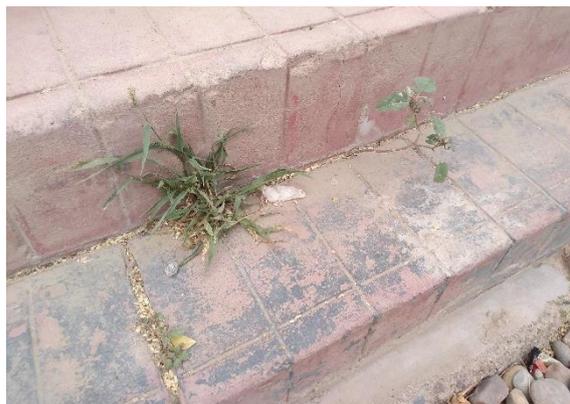
Imagen 24: Presencia de organismos vegetales en el piso del malecón.

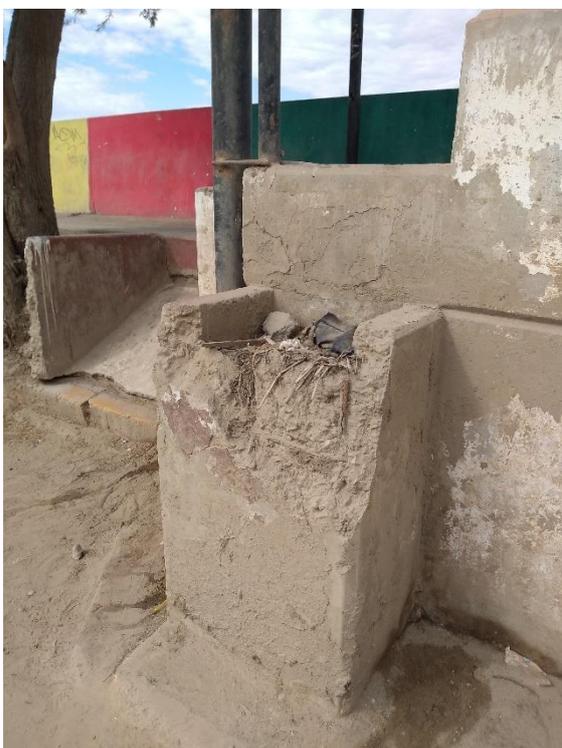
Imagen 25: Las jardineas han colapsado, dejando de incumplir sus funciones.

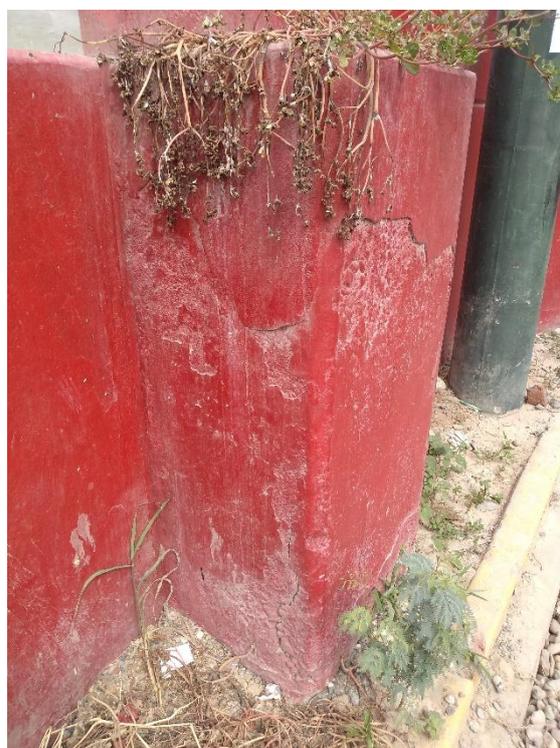
Imagen 26: Falta de mantenimiento.

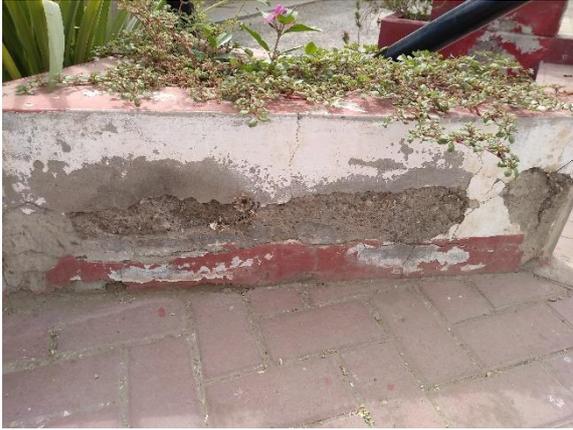
Imagen 27: Descascaramientos producto de la humedad que sufrió el malecón.

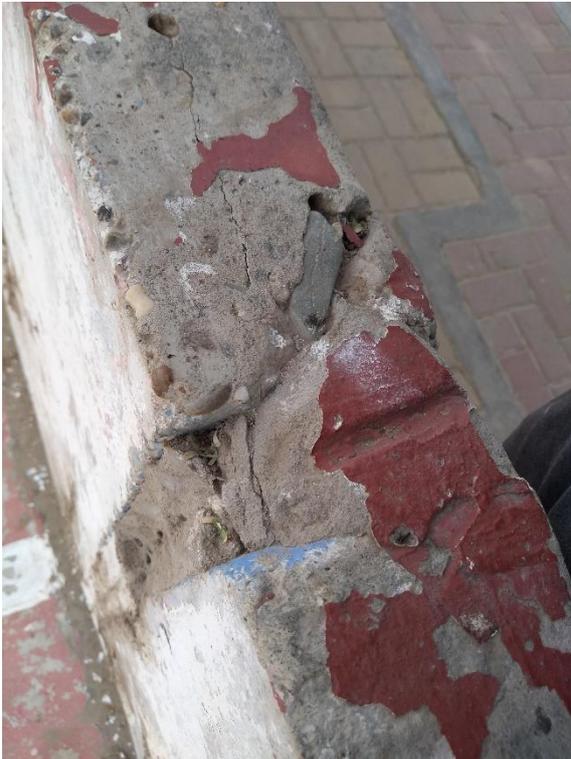
Imagen 29: Fisuras en la infraestructura de los muros de contención.

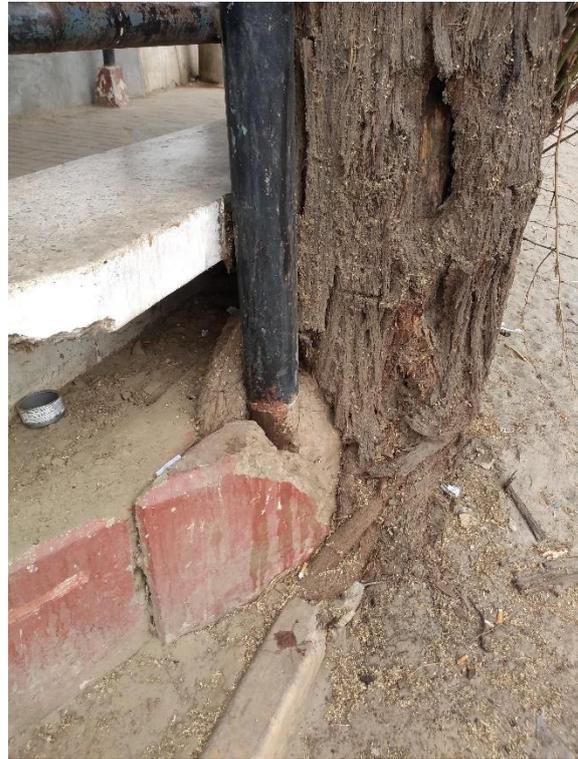
Imagen 30: El tronco de algunos árboles generan agrietamiento y fisuras a la infraestructura

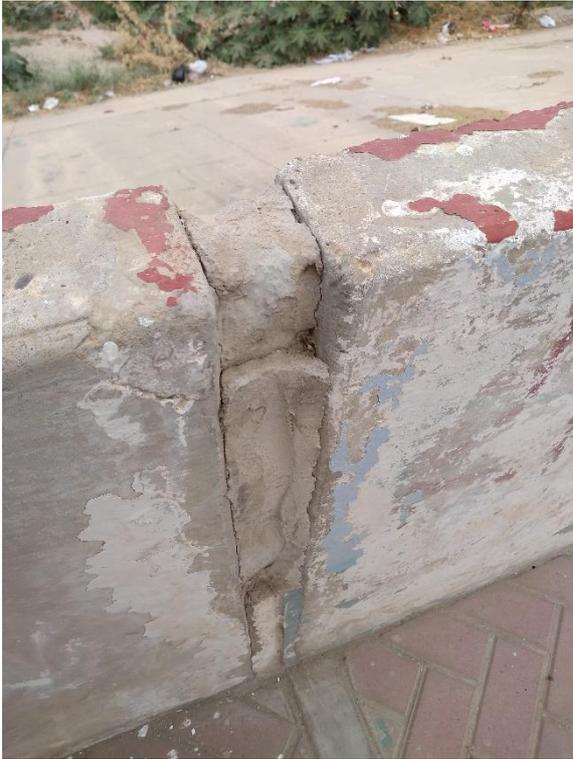
Imagen 31: Mal estado de conservación en la infraestructura del malecón

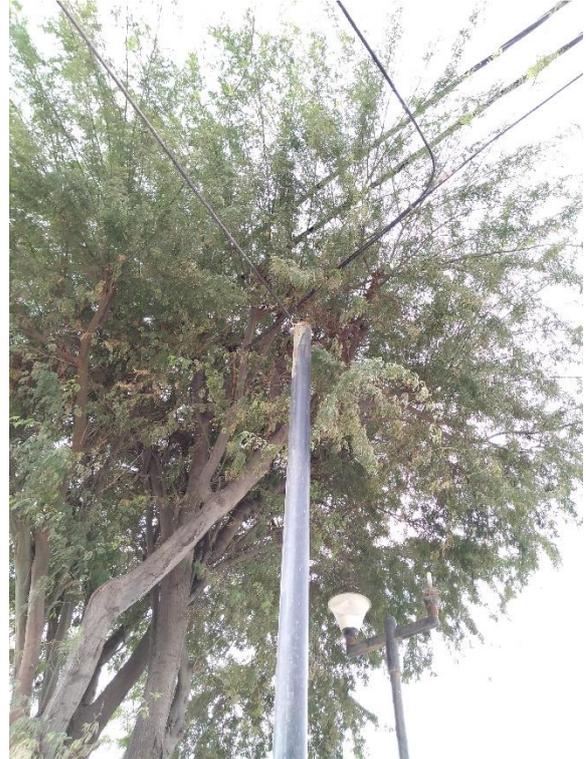
Imagen 32: Cableado eléctrico interrumpido por la copa del árbol, falta de mantenimiento a la vegetación.

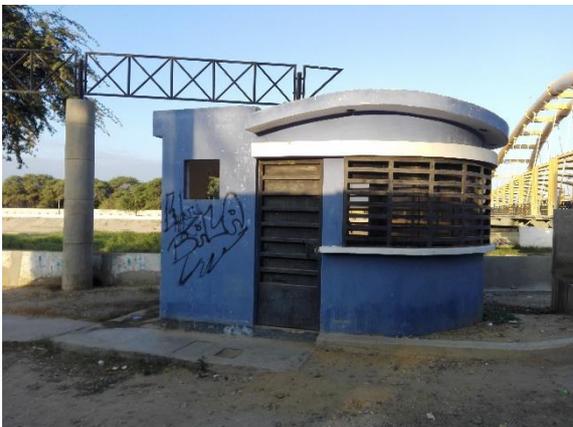
Imagen 33: Los servicios complementarios del malecón están inhabilitados.

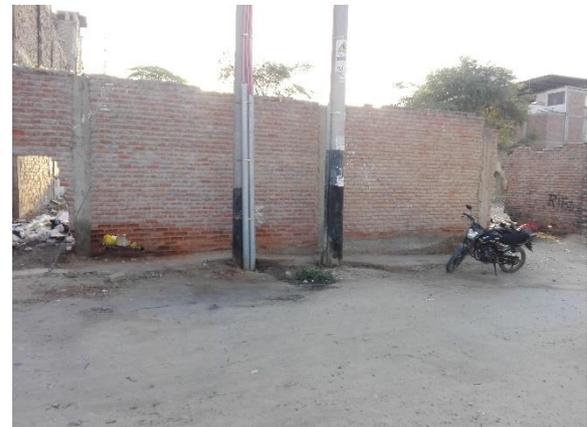
Imagen 34: La gente orina sobre el ambiente, generando desagrado por los visitantes.

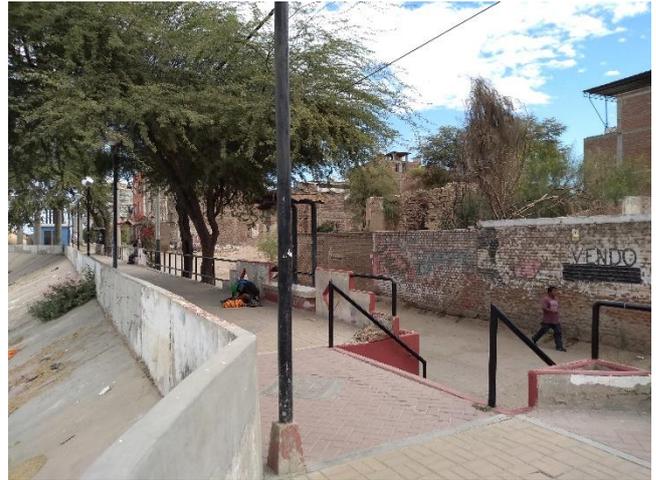
Imagen 36: Estado de conservación sobre la superficie del malecón.
