UNIVERSIDAD CÉSAR VALLEJO

Diagnostico superficial del pavimento flexible aplicando el metodo PCI en el tramo

Av. Metropolitana km 0.000 + km 0.600 Ate-Lima, 2019

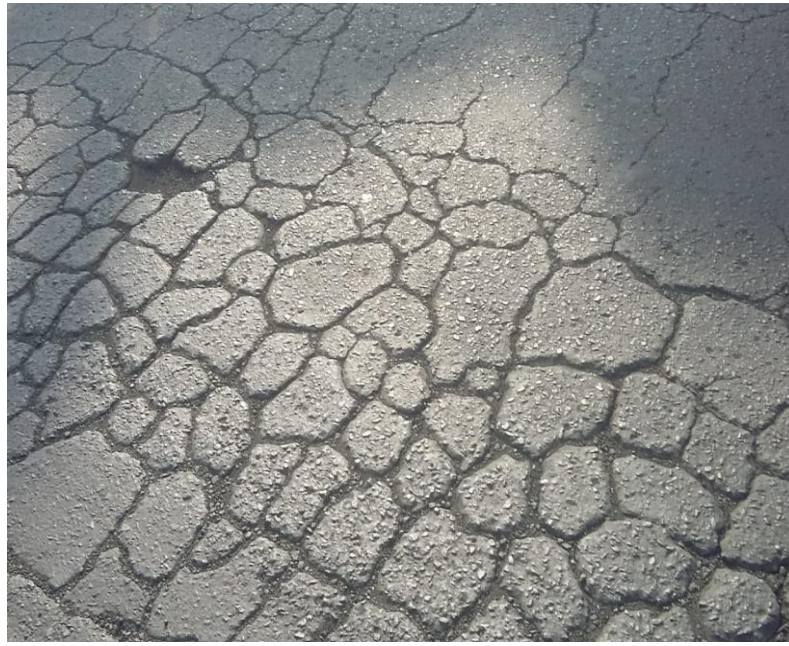
Foto N° 01: Tipo de falla Piel de Cocodrilo en la Av. Metropolitana.

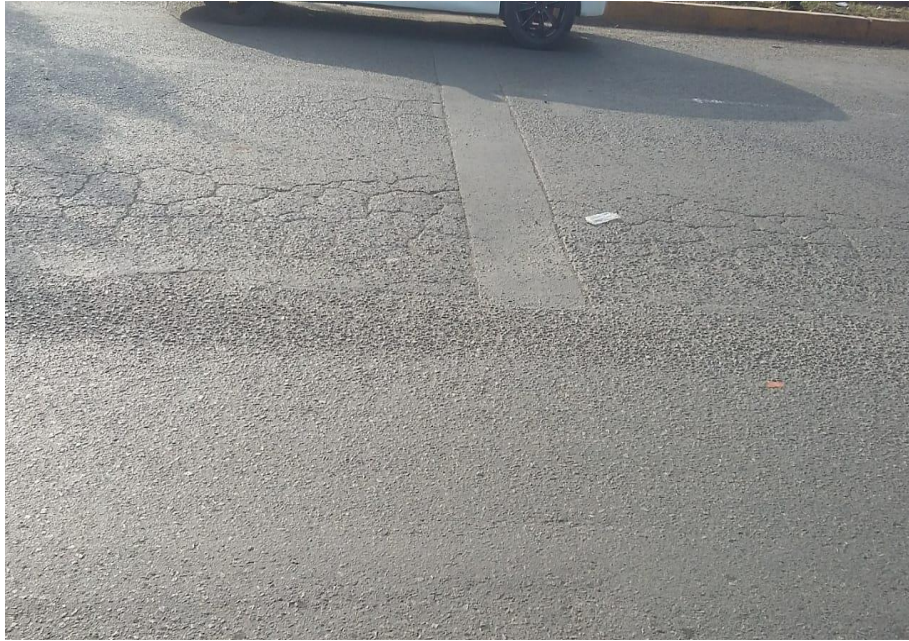
Foto N° 03: Tipo de falla parches en la Av. Metropolitana.

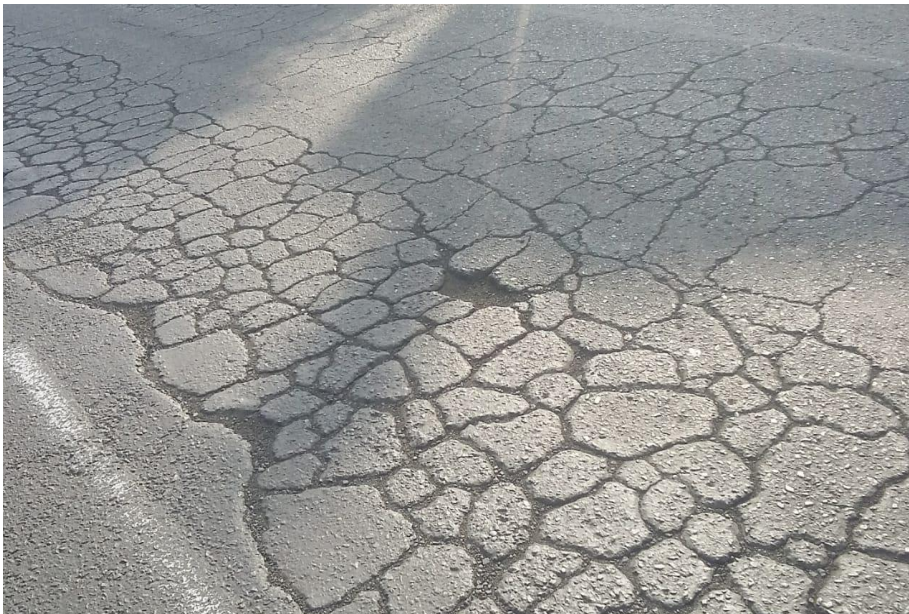
Foto N° 04: Tipo de Piel de cocodrilo en la Av. Metropolitana.

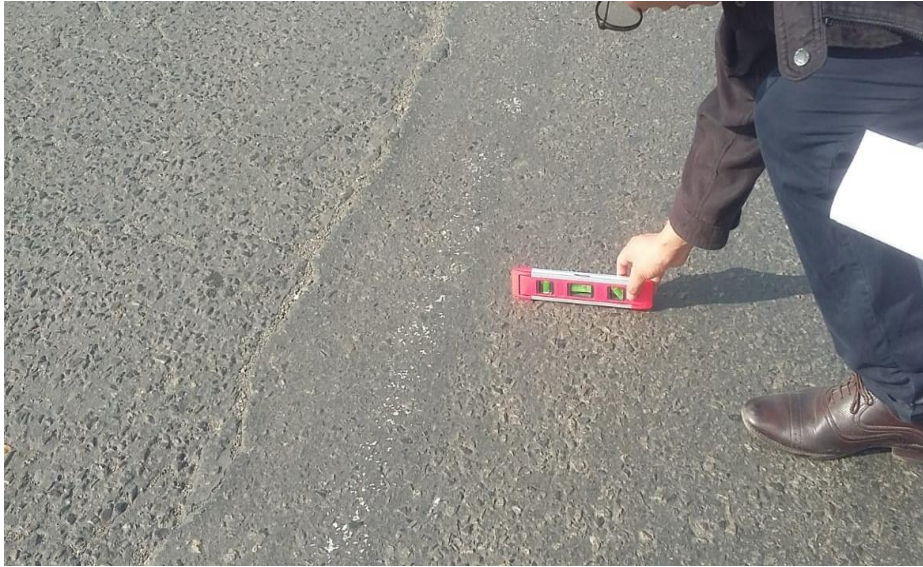
Foto N° 05: Tipo de falla Ahuellamiento en la Av. Metropolitana.
