UNIVERSIDAD CÉSAR VALLEJO

Determinación de factores influyentes en el deterioro de carreteras no
pavimentadas para detallar el mantenimiento
Cp. Herbay Alto - Cañete 2020.

**TESIS PARA OBTENER EL TÍTULO PROFESIONAL DE:
INGENIERO CIVIL**

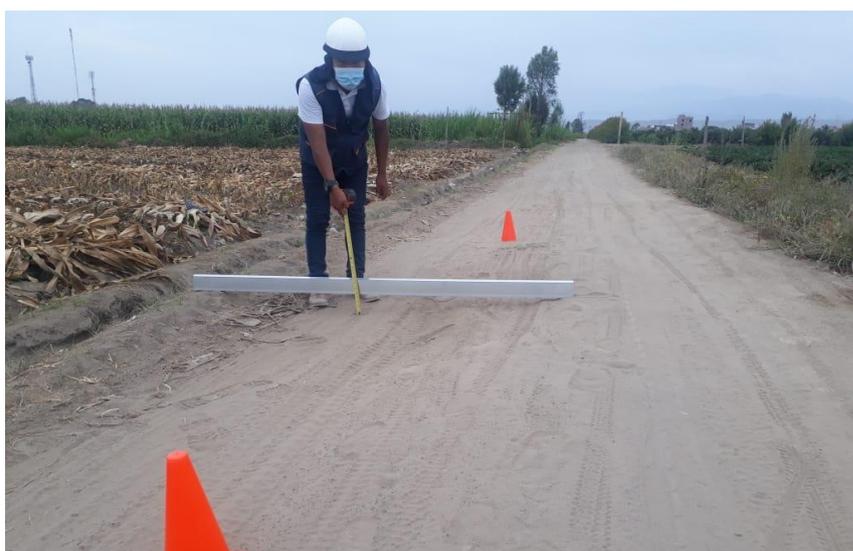
Figura N°24: Falla deformación, Huella – hundimiento de gravedad 2, entre 5 cm. - 10 cm. en el Cp. Herbay Alto – San Vicente – Cañete.

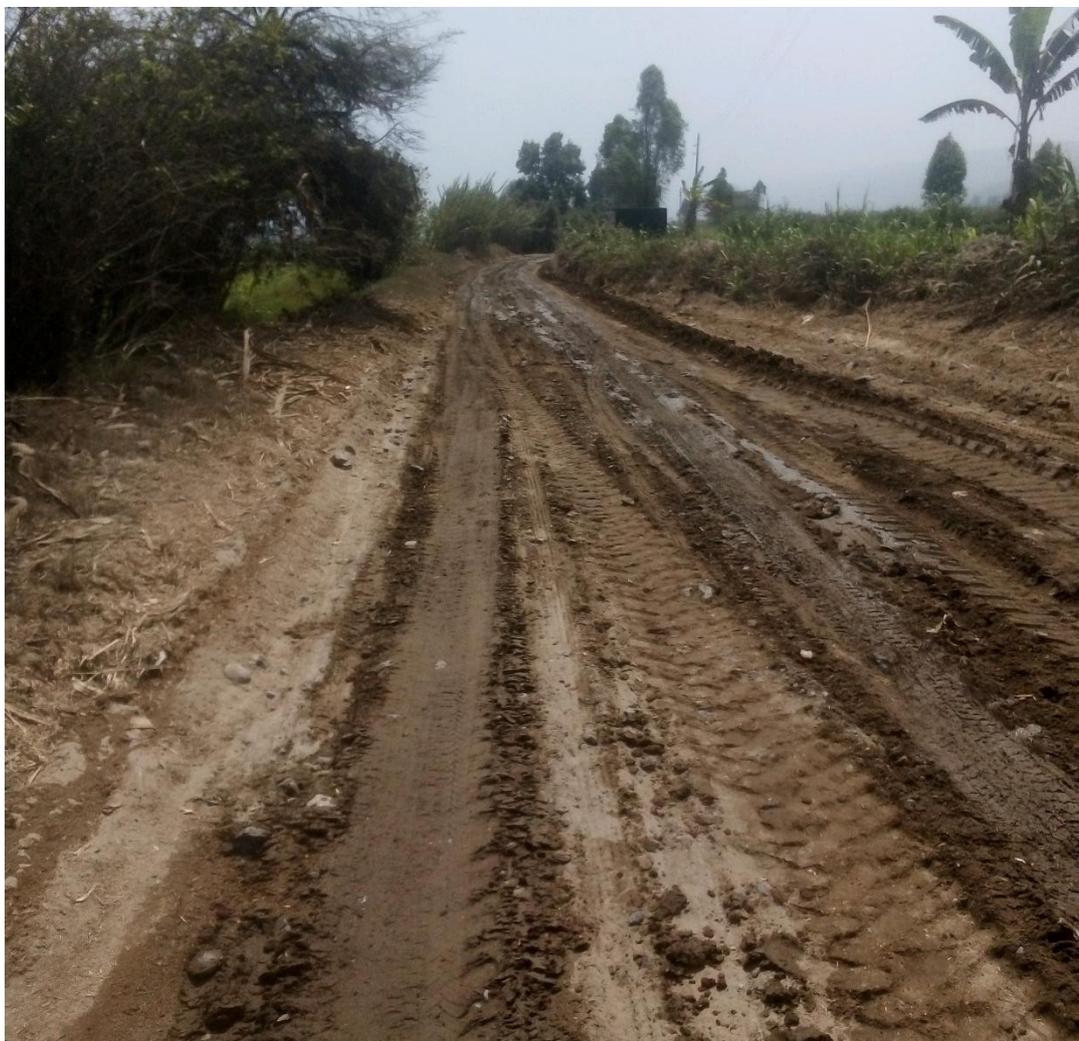
Figura N°25: Falla erosión, gravedad 3, profundidad mayor igual a 10 cm en el Cp. Herbay Alto – San Vicente – Cañete.

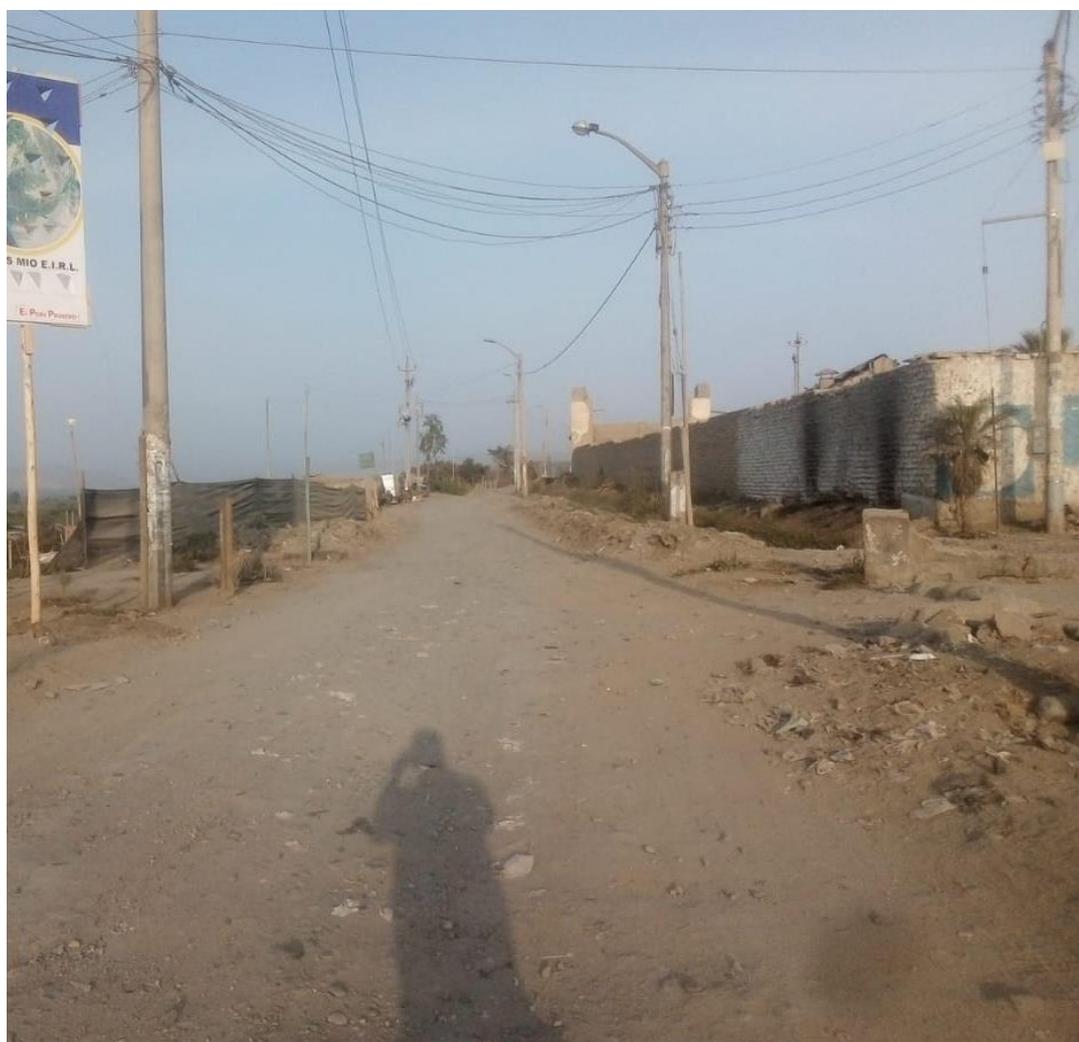
Figura N°26: Falla baches (huecos), gravedad 1, muy leve en el Cp. Herbay Alto – San Vicente – Cañete.

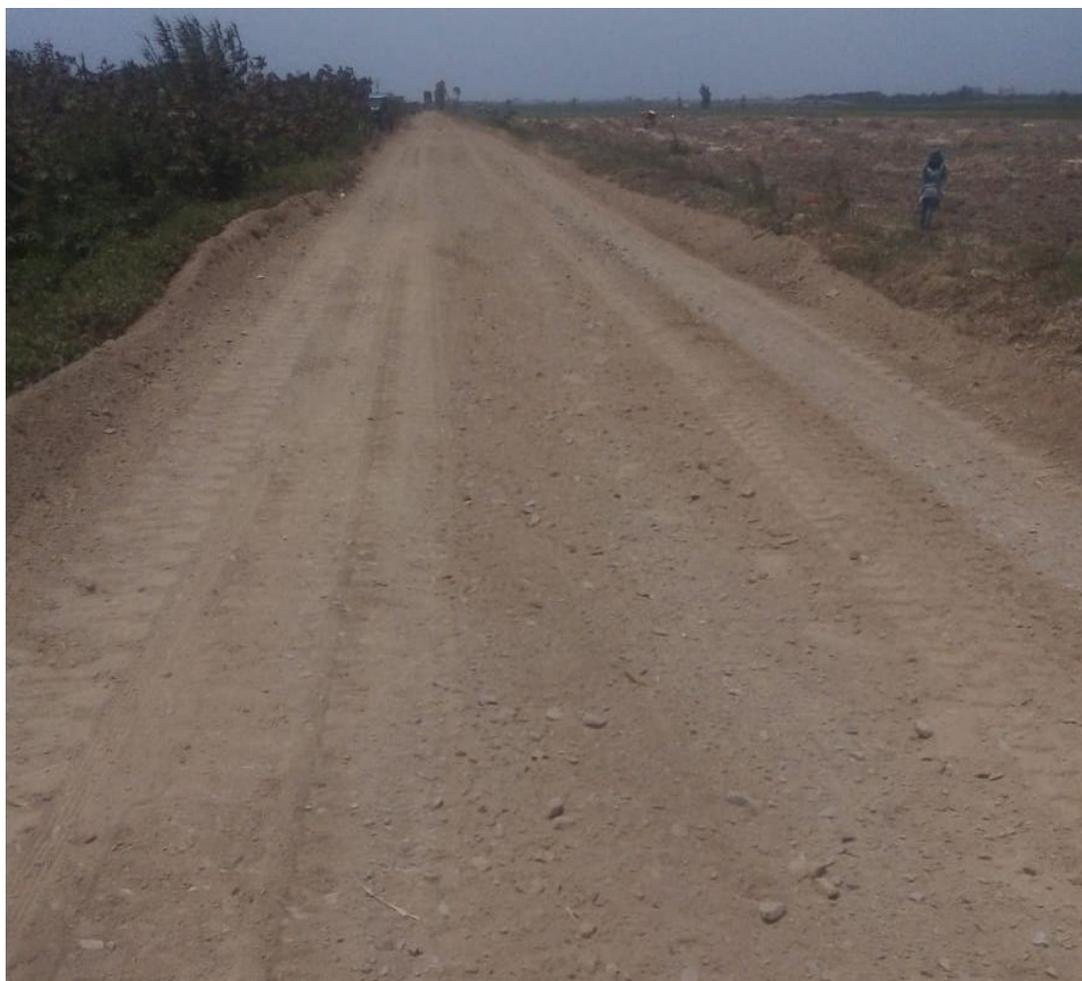
Figura N°27: Falla Encalaminado, gravedad 3, profundidad mayor igual a 10 cm en el Cp. Herbay Alto – San Vicente – Cañete.

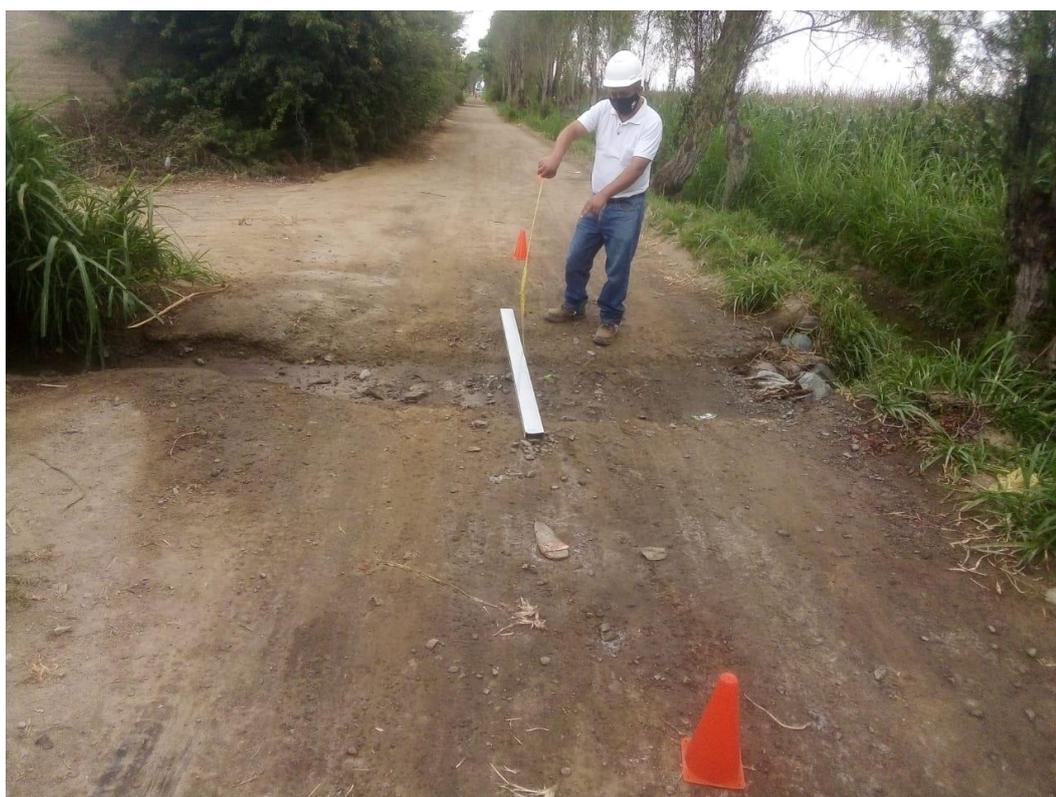
Figura N°28: Falla cruce de agua, drenaje deficiente en el Cp. Herbay Alto – San Vicente – Cañete.

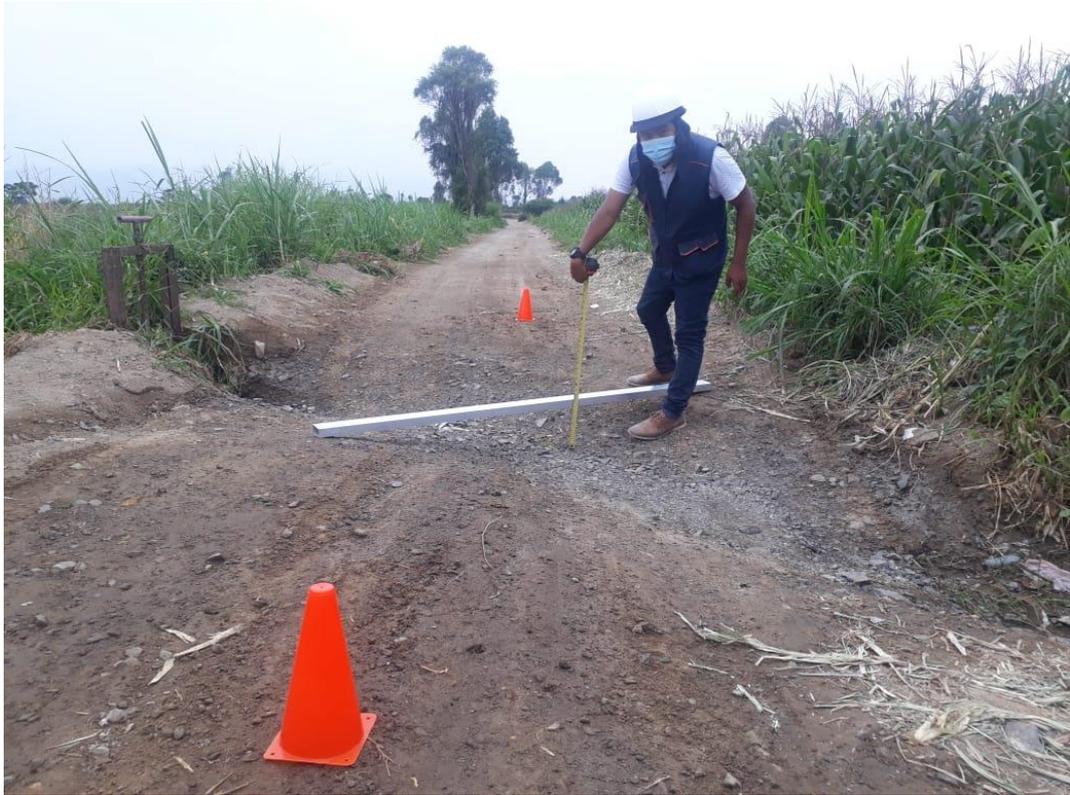
Figura N°29: Falla cruce de agua, drenaje deficiente en el
Cp. Herbay Alto – San Vicente – Cañete.

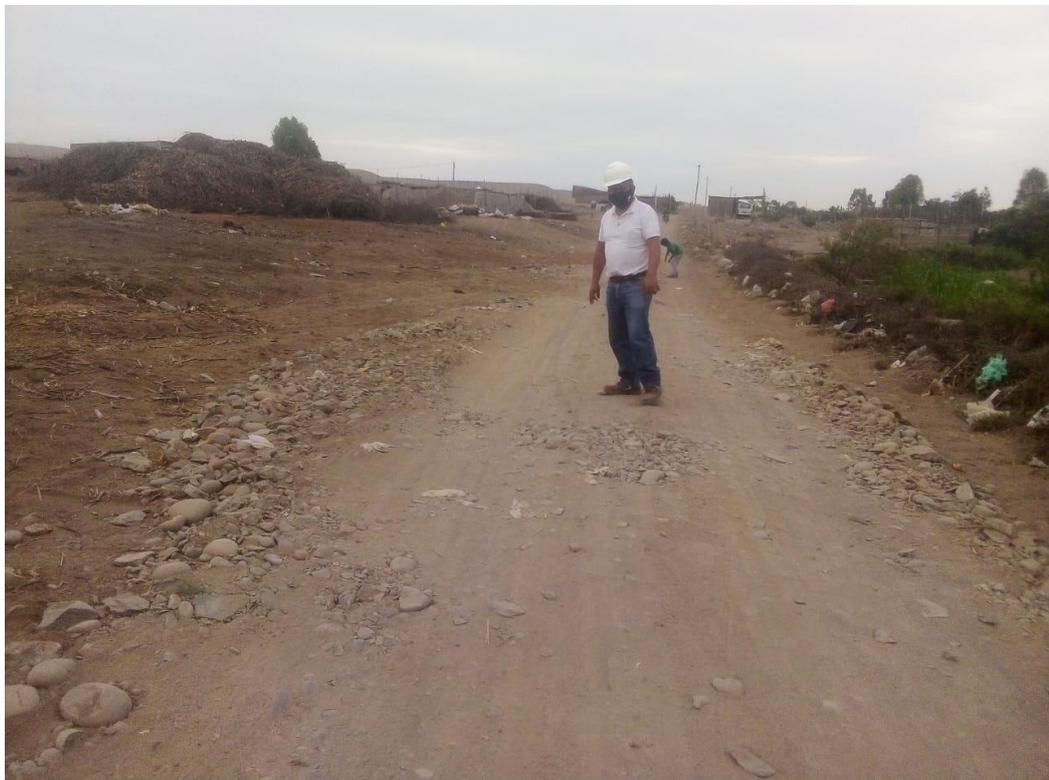
Figura N°30: Desmante en la carretera, en el Cp. Herbay Alto – San Vicente – Cañete.

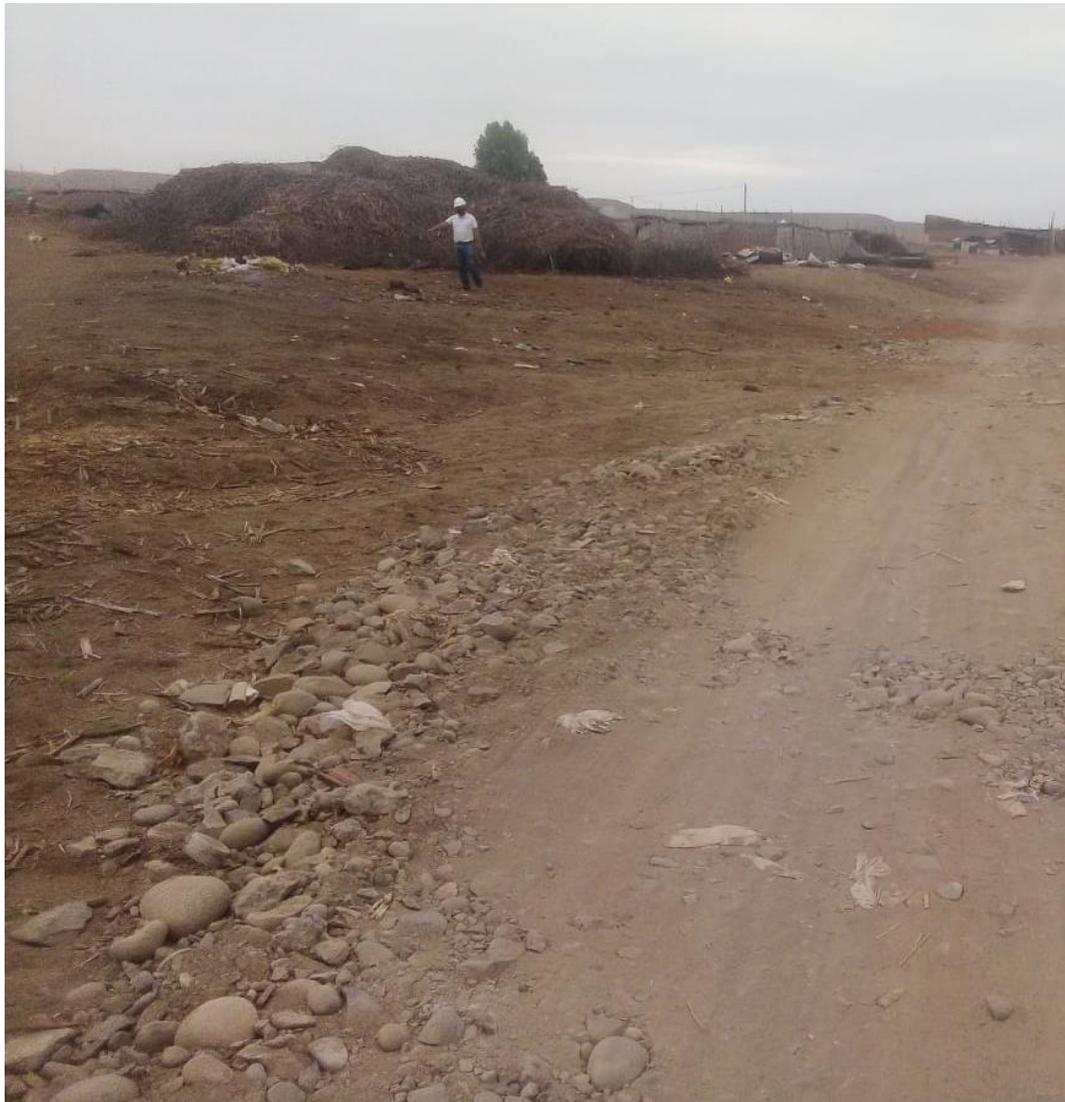
Figura N°31: Basura en la carretera, en el Cp. Herbay Alto – San Vicente – Cañete.

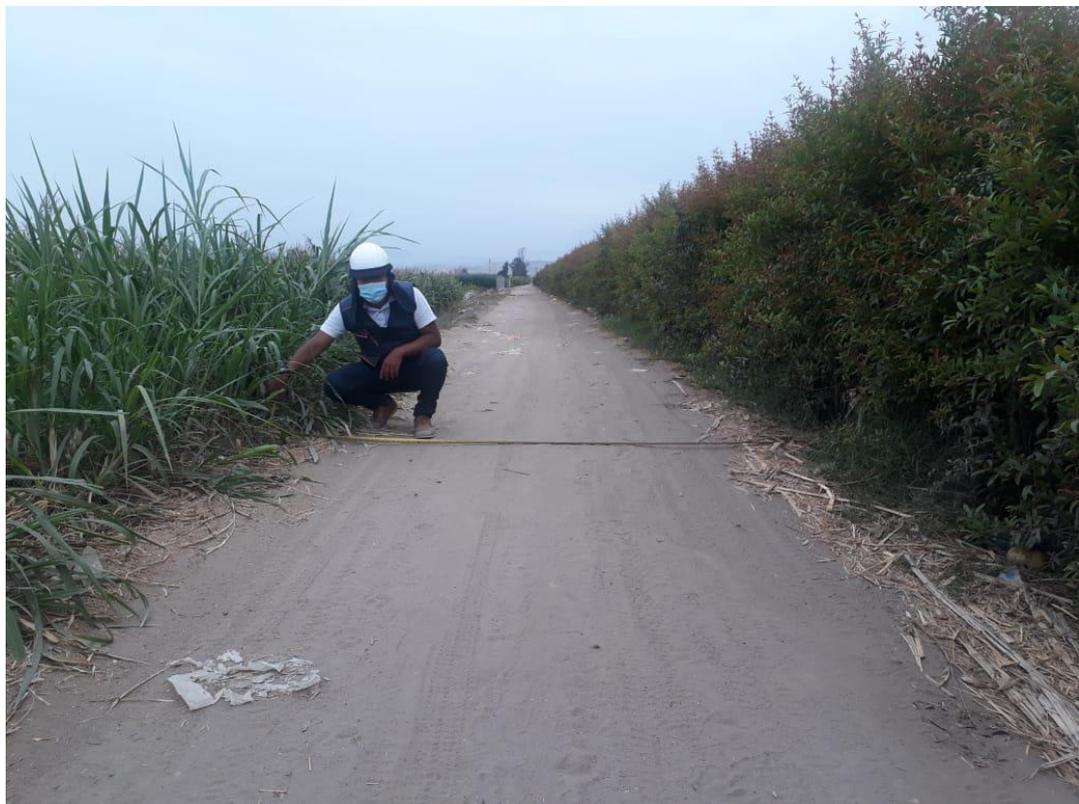
Figura N°32: Árboles en los laterales de vía sin podar en el Cp. Herbay Alto – San Vicente – Cañete.

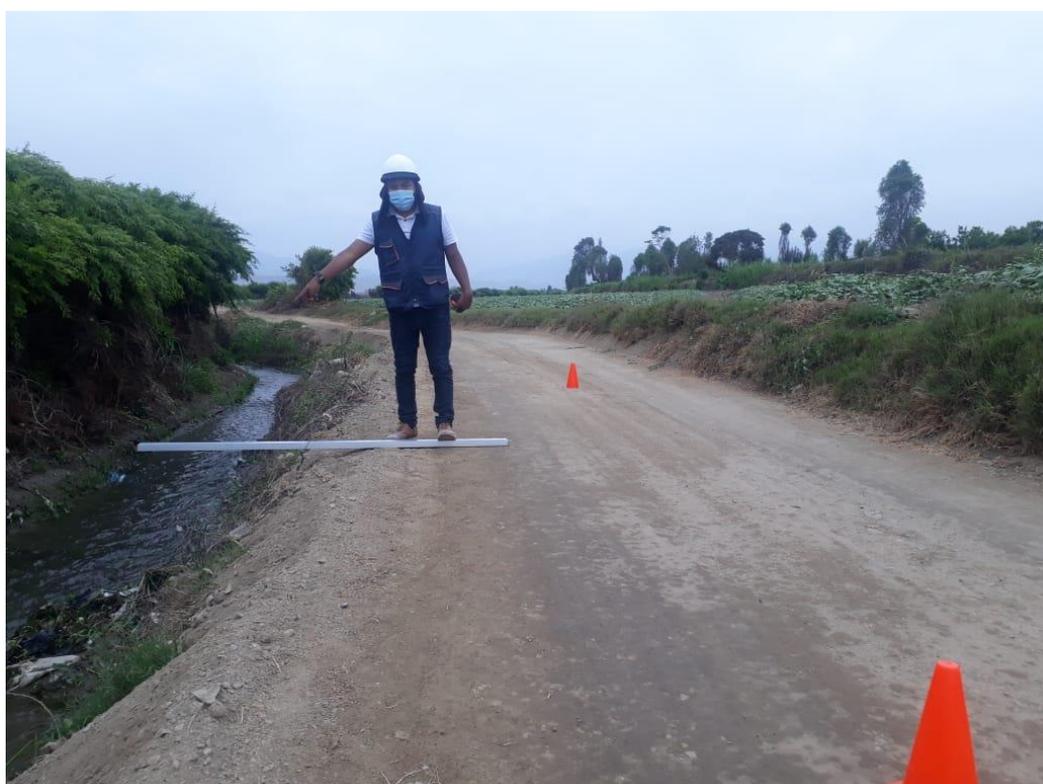
Figura N°33: Filtraciones de agua debido a que la acequia tiene agua en forma permanente y está muy cerca de la vía, se recomienda canalizar, en el Cp. Herbay Alto – San Vicente – Cañete.

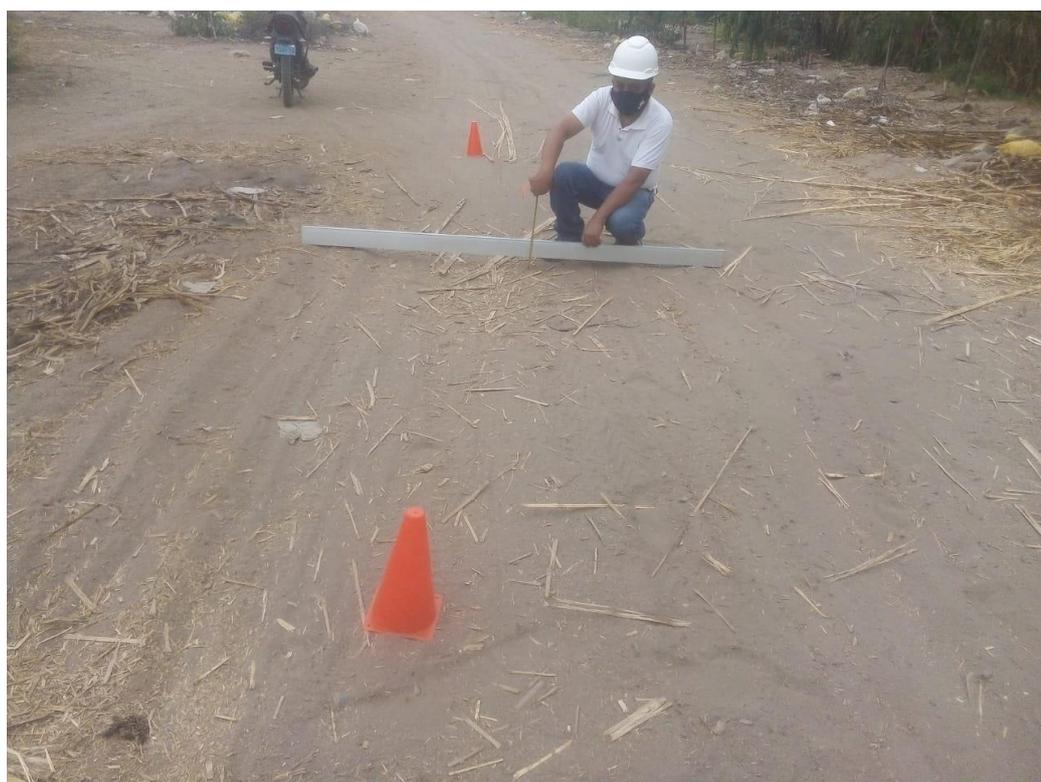
Figura N°34: Se comprobó diversas fallas en la vía, se recomienda el mantenimiento, en el Cp. Herbay Alto – San Vicente – Cañete.

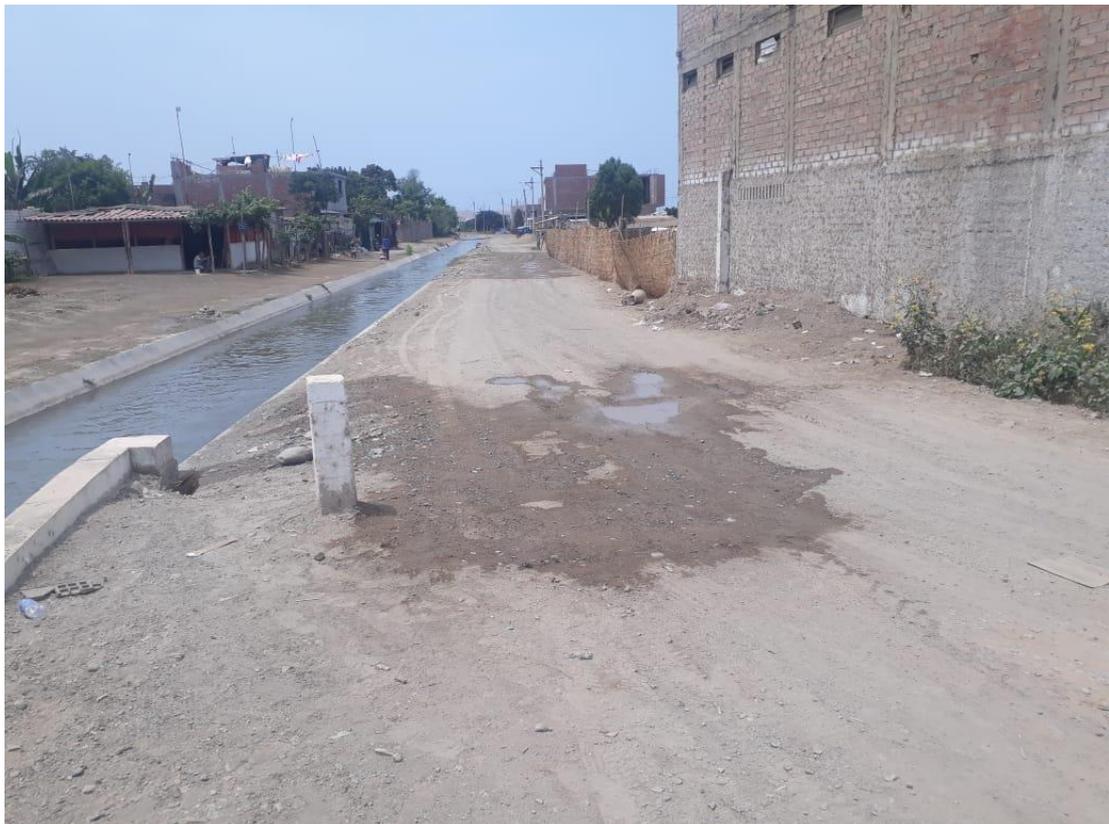
Figura N°35: Falla deformación, huella – hundimiento de gravedad 3, mayor e igual a 10 cm. en el CP. Fundo el Conde – Nuevo Imperial – Cañete

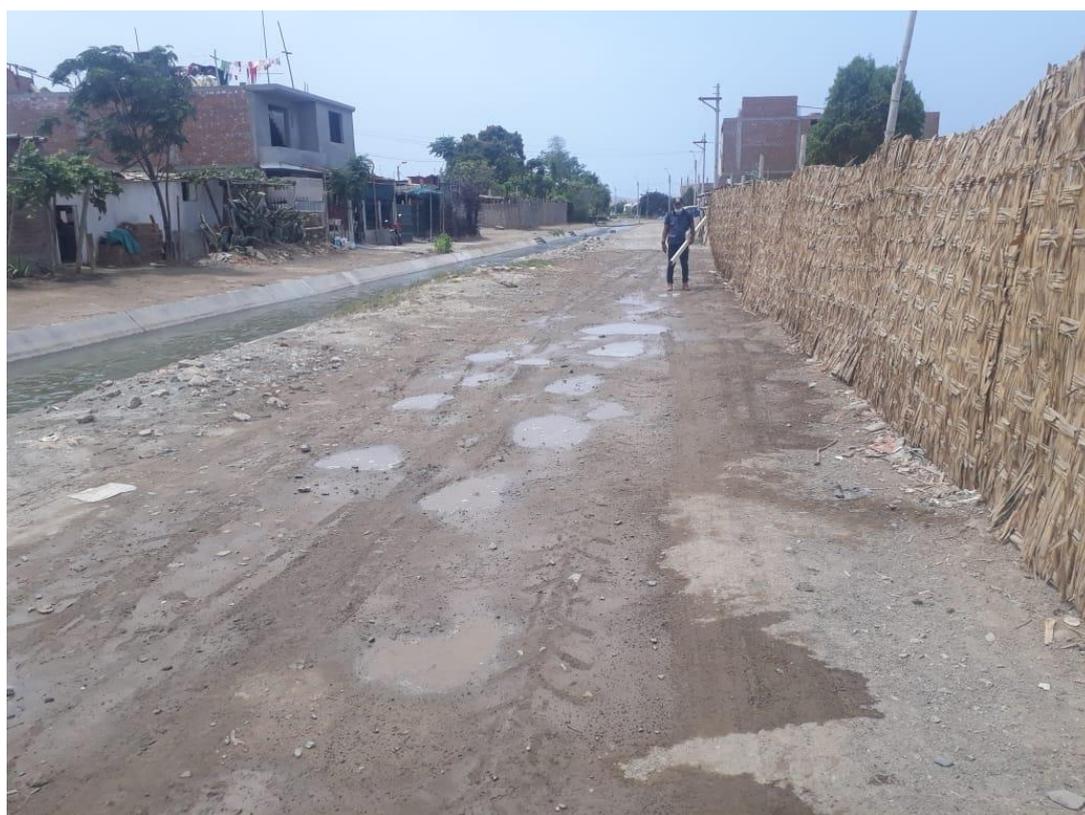
Figura N°36: Falla erosión, de gravedad 2, profundidad entre 5 cm. - 10 cm. en el Fundo el Conde – Nuevo Imperial – Cañete

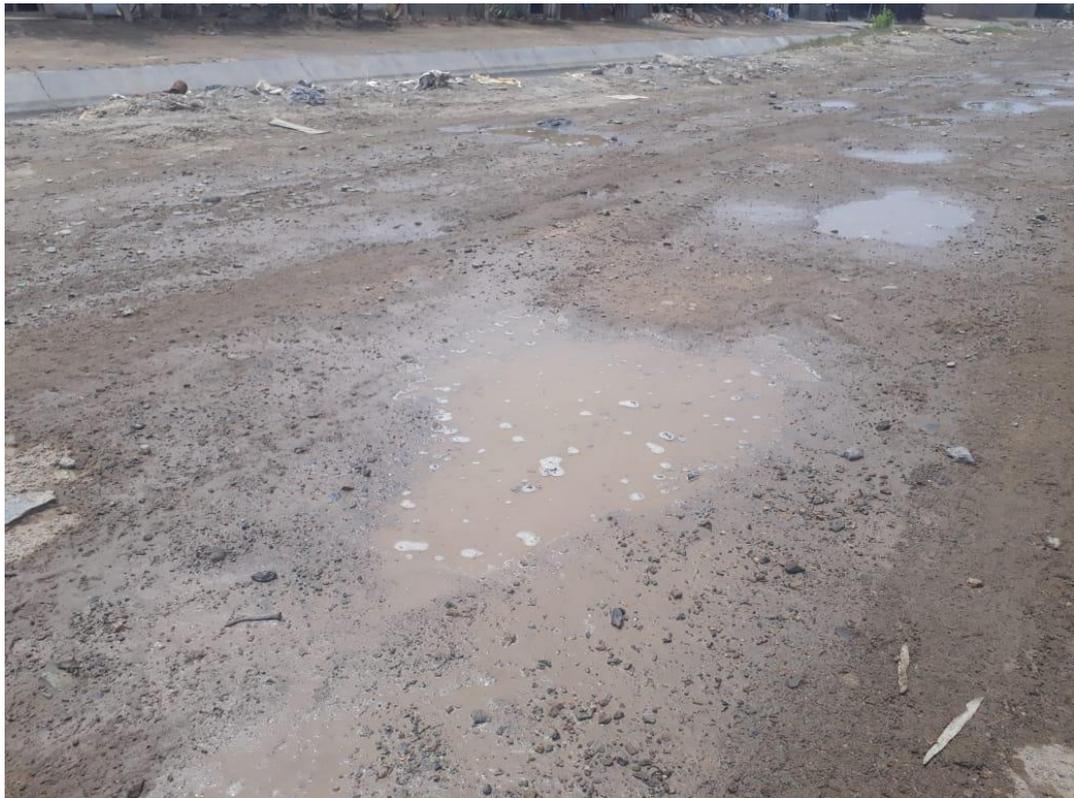
Figura N°37: Falla baches (huecos), de gravedad 1, se repara con mantenimiento rutinario, Fundo el Conde – Nuevo Imperial – Cañete

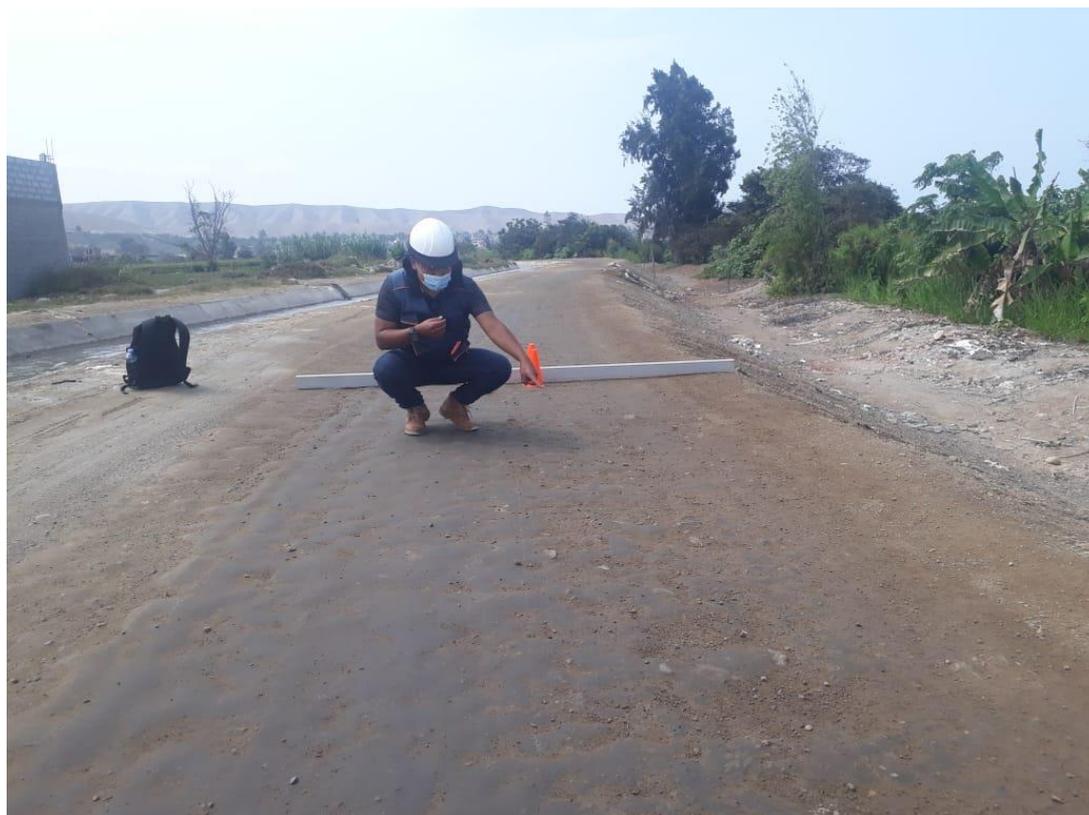
Figura N°38: Falla encalaminado, de gravedad 1, pero de profundidad menor e igual a 5 cm. en el Fundo el Conde – Nuevo Imperial – Cañete

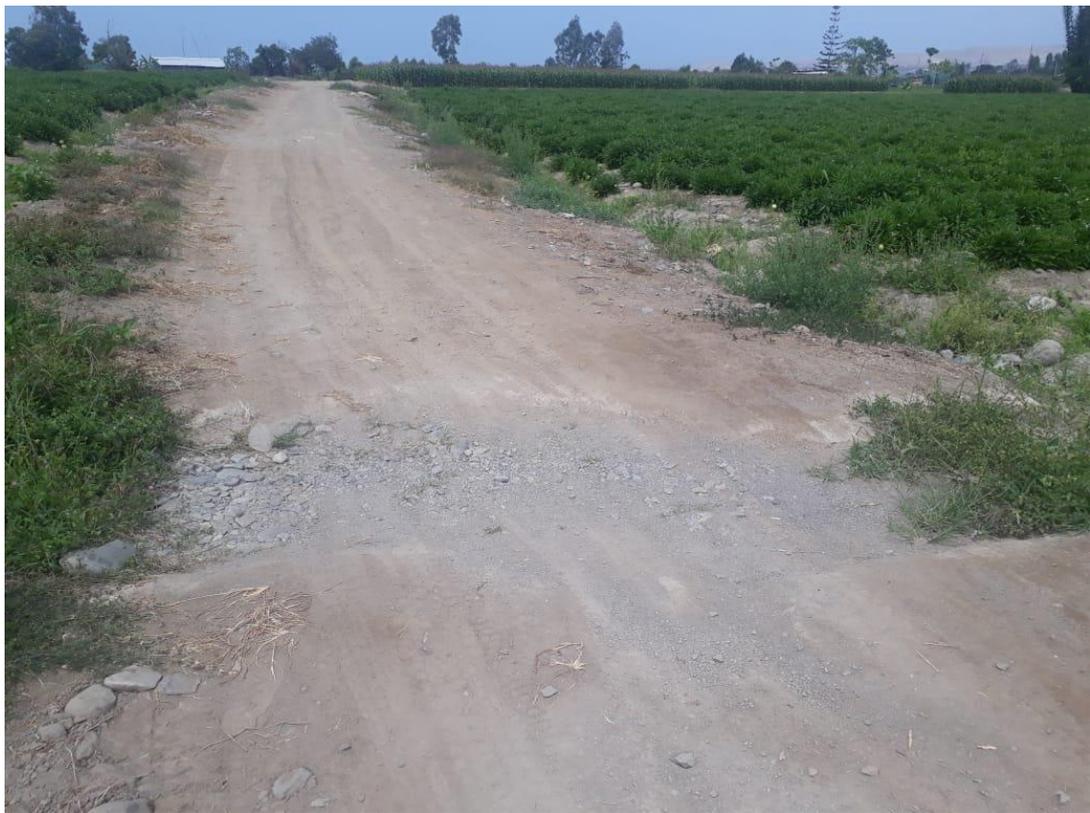
Figura N°39: *Falla lodazal y cruce de agua en el Fundo el Conde – Nuevo Imperial – Cañete*

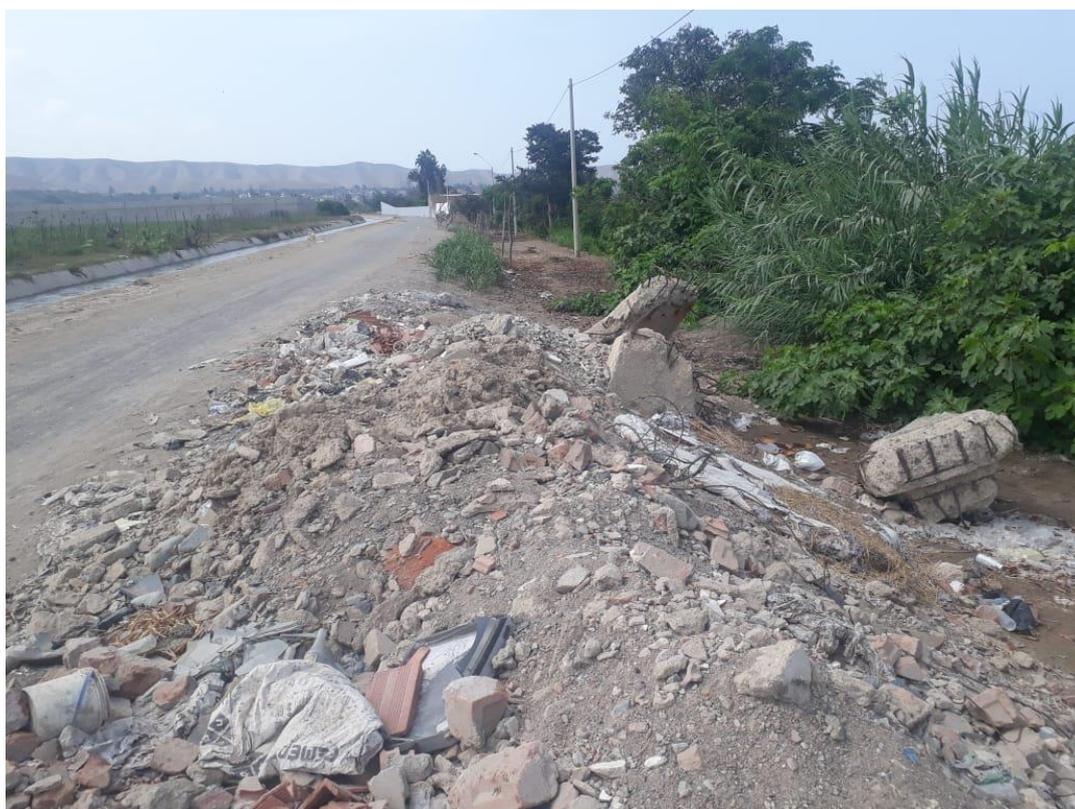
Figura N°40: Desmorte en la carretera, dificulta la transitabilidad, en el Fundo el Conde – Nuevo Imperial – Cañete

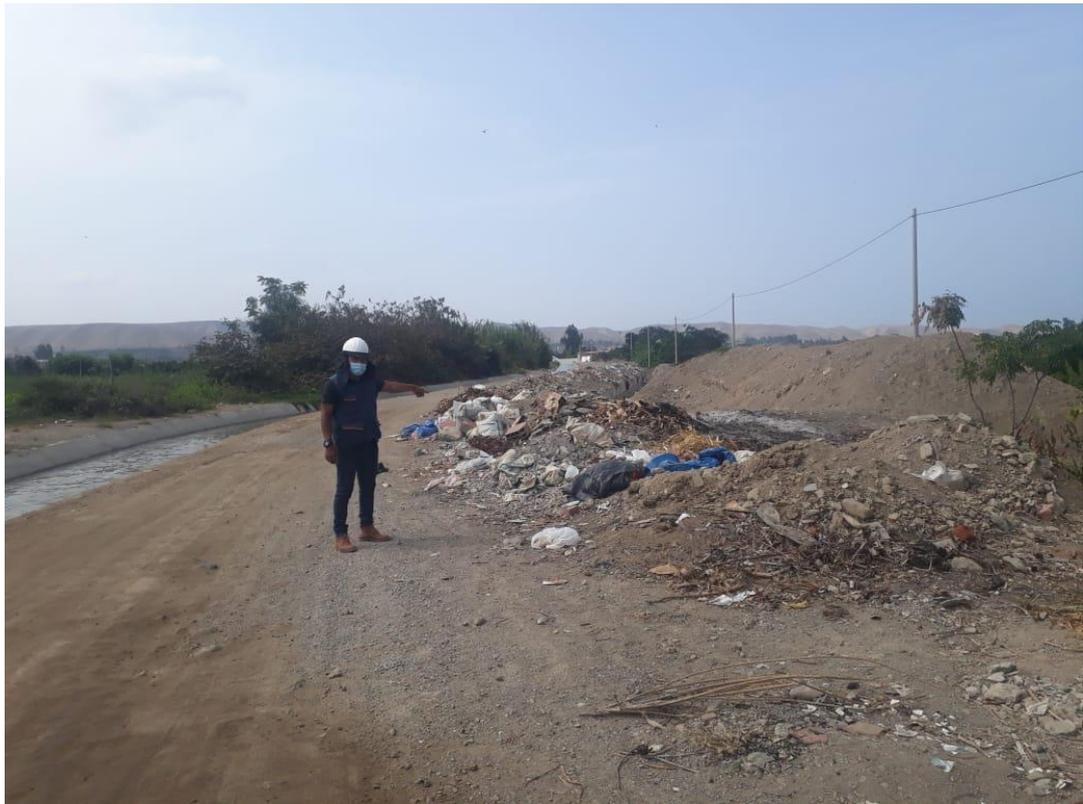
Figura N°41: Basura en la carretera, dificulta la transitabilidad, en el Fundo el Conde – Nuevo Imperial – Cañete

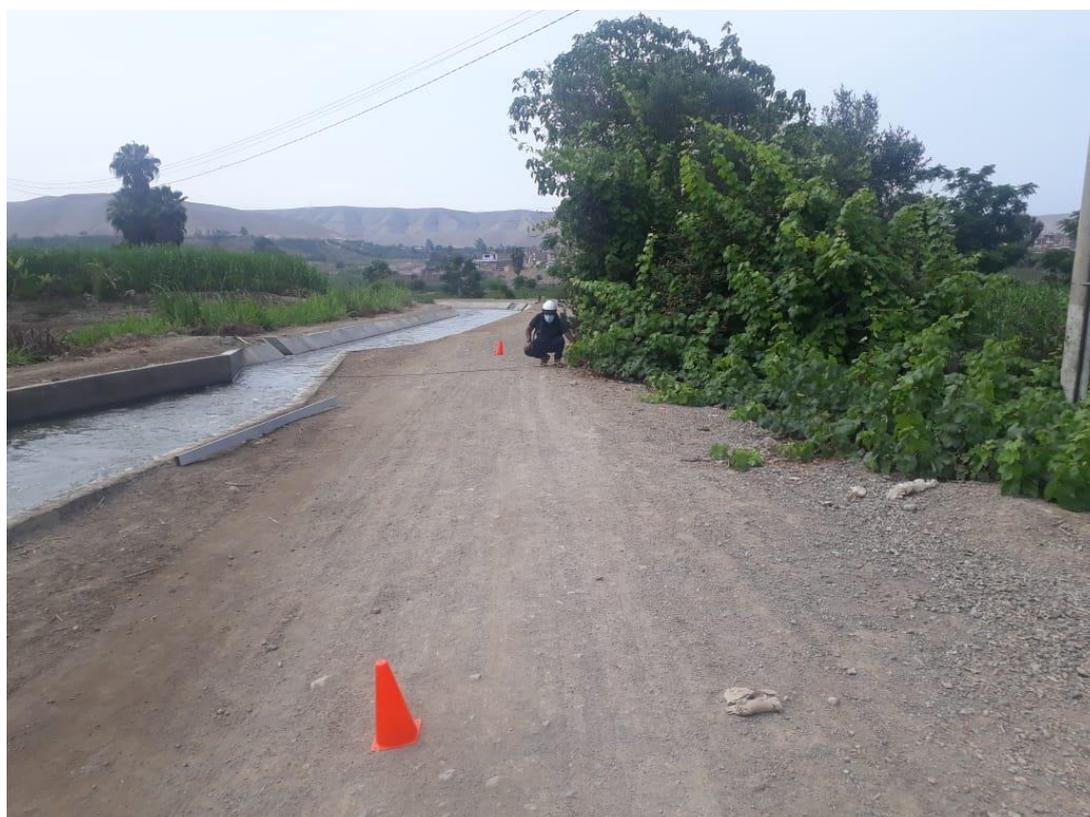
Figura N°42: Árboles en los laterales de la carretera sin podar, dificulta la transitabilidad, en el Fundo el Conde – Nuevo Imperial – Cañete

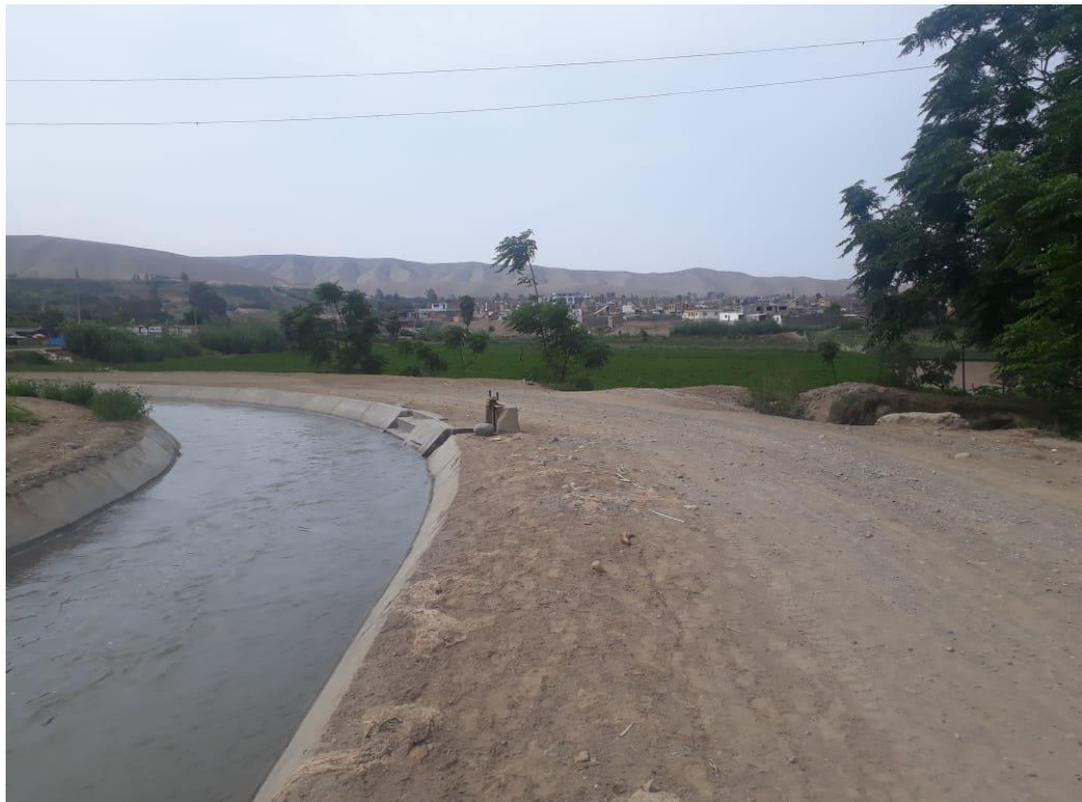
Figura N°43: Filtraciones de agua, canal con agua permanente paralelo a la carretera, en el Fundo el Conde – Nuevo Imperial – Cañete

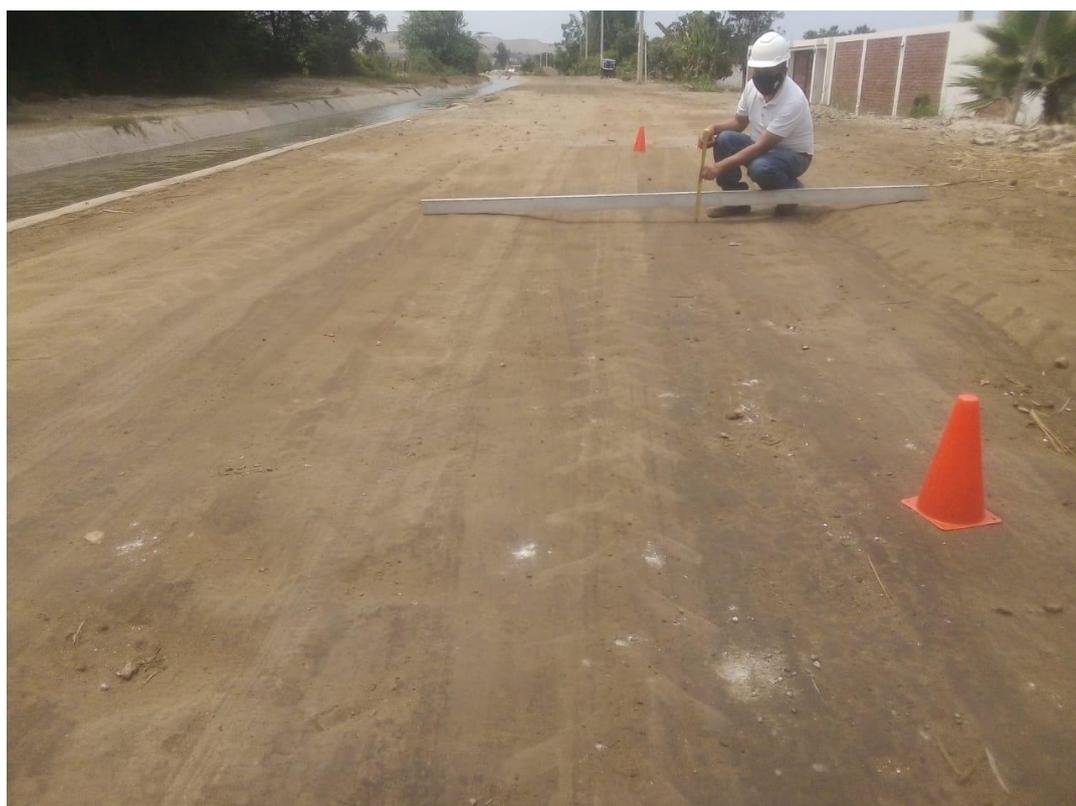
Figura N°44: Necesita mantenimiento la carretera por presentar fallas diversas, en el Fundo el Conde – Nuevo Imperial – Cañete

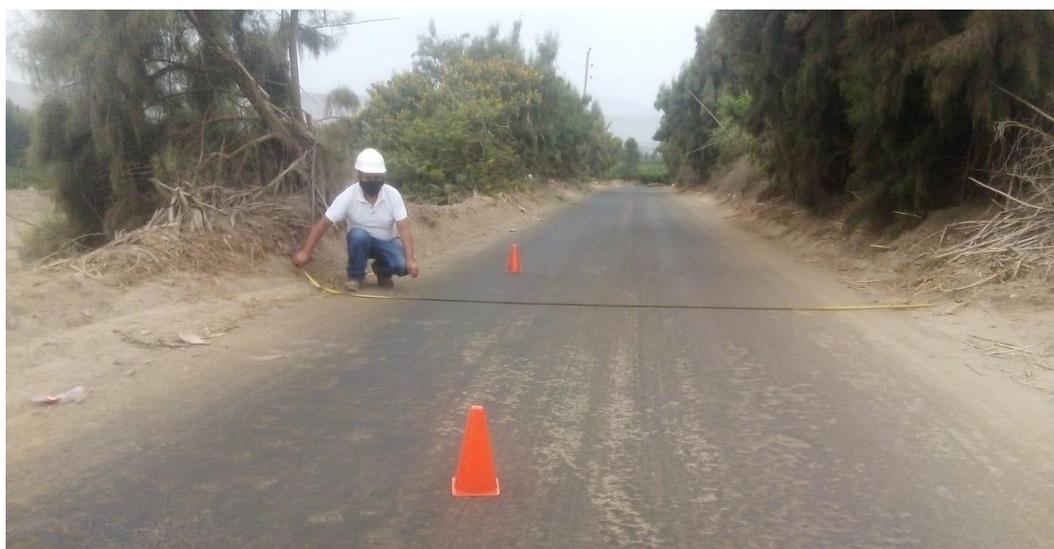
Figura N°56: Se comprobó que no existe falla deformación, en el Cp. Herbay Alto – San Vicente – Cañete.

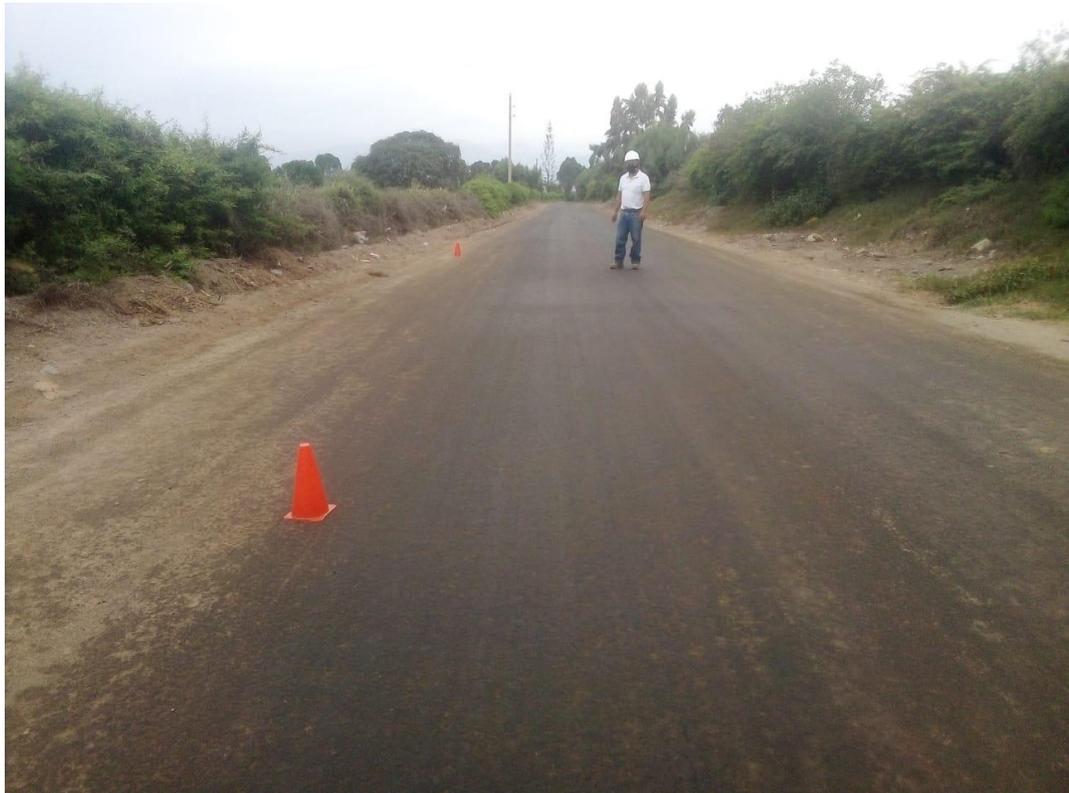
Figura N°57: Se verifico que no existe falla erosión, en el Cp. Herbay Alto – San Vicente – Cañete.

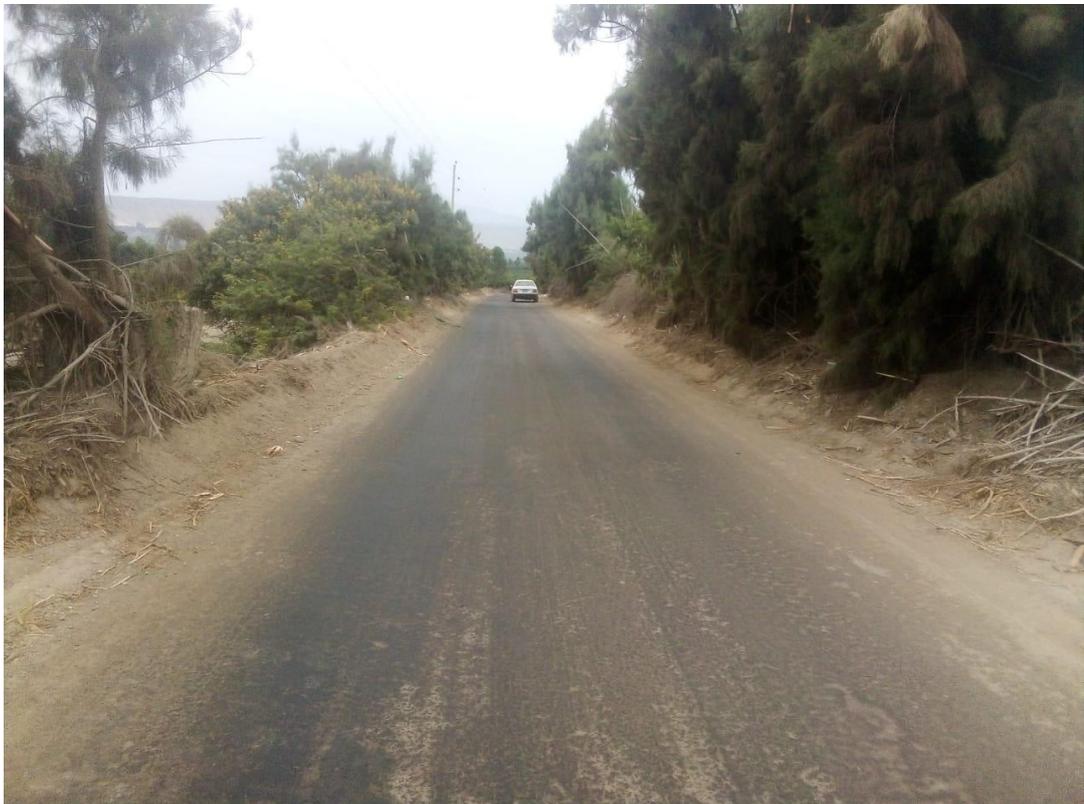
Figura N°58: No se encontró Falla baches (huecos), en el Cp. Herbay Alto – San Vicente – Cañete.

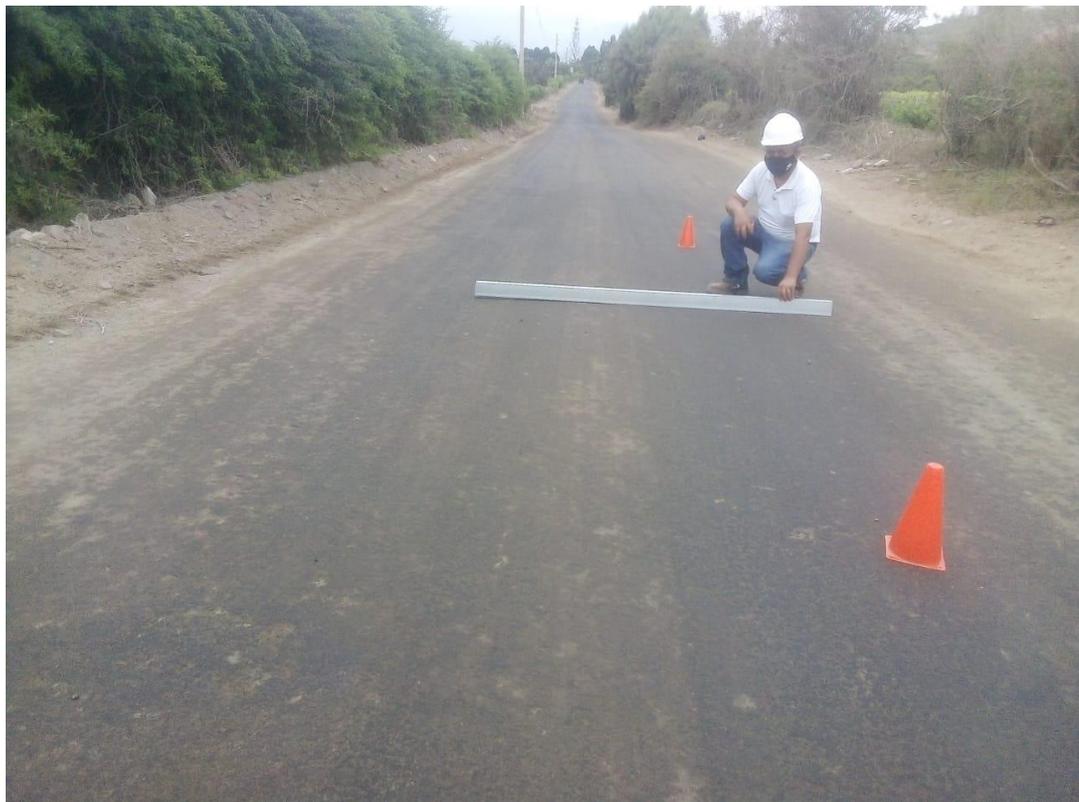
Figura N°59: Se comprobó que no existe falla de Encalaminado en el Cp. Herbay Alto – San Vicente – Cañete.
