UNIVERSIDAD CÉSAR VALLEJO

Determinación de factores influyentes en el deterioro de carreteras no
pavimentadas para detallar el mantenimiento
Cp. Herbay Alto - Cañete 2020.

**TESIS PARA OBTENER EL TÍTULO PROFESIONAL DE:
INGENIERO CIVIL**

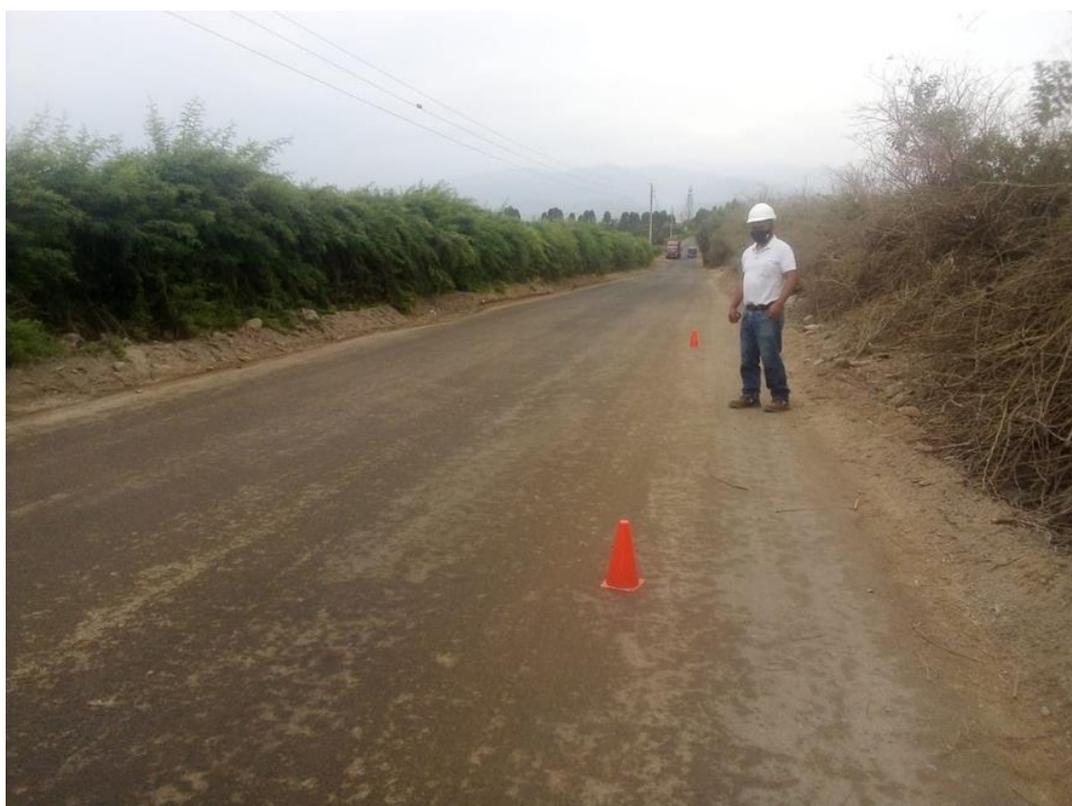
Figura N°60: No existe Falla de lodazal y cruce de agua en el CP. Herbay Alto – San Vicente – Cañete.

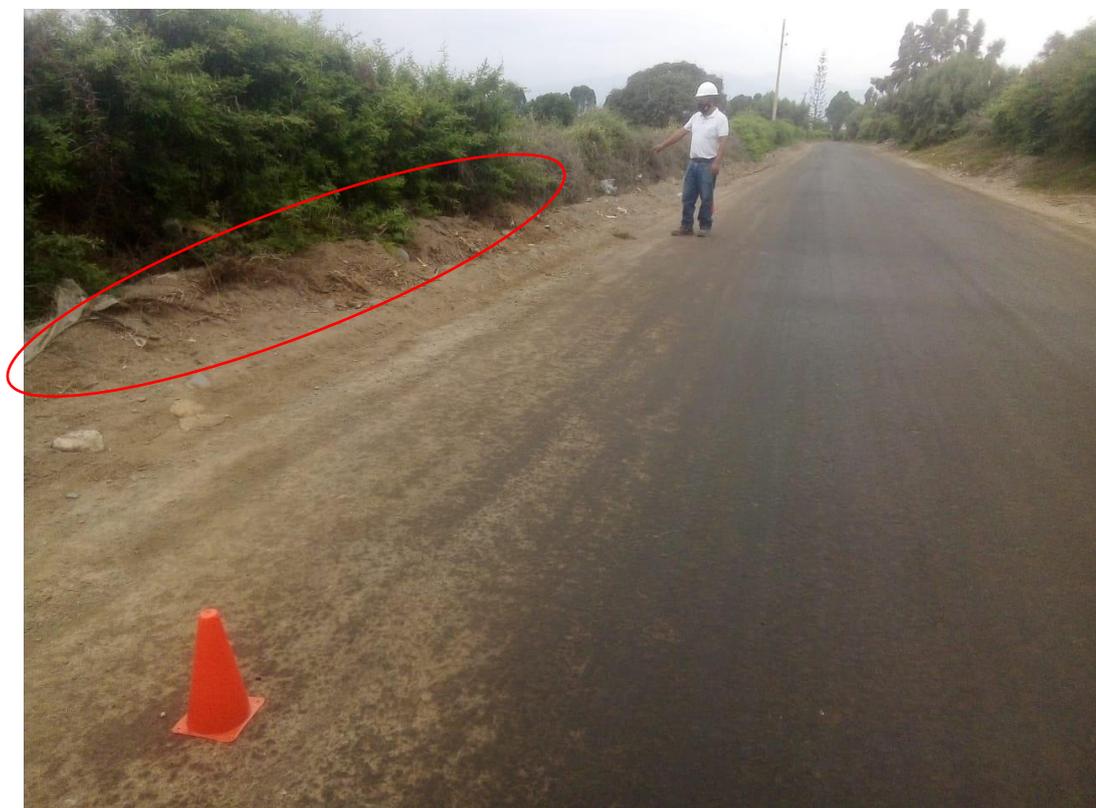
Figura N°61: Mínima cantidad de desmorte en la carretera, en el CP. Herbay Alto – San Vicente – Cañete.

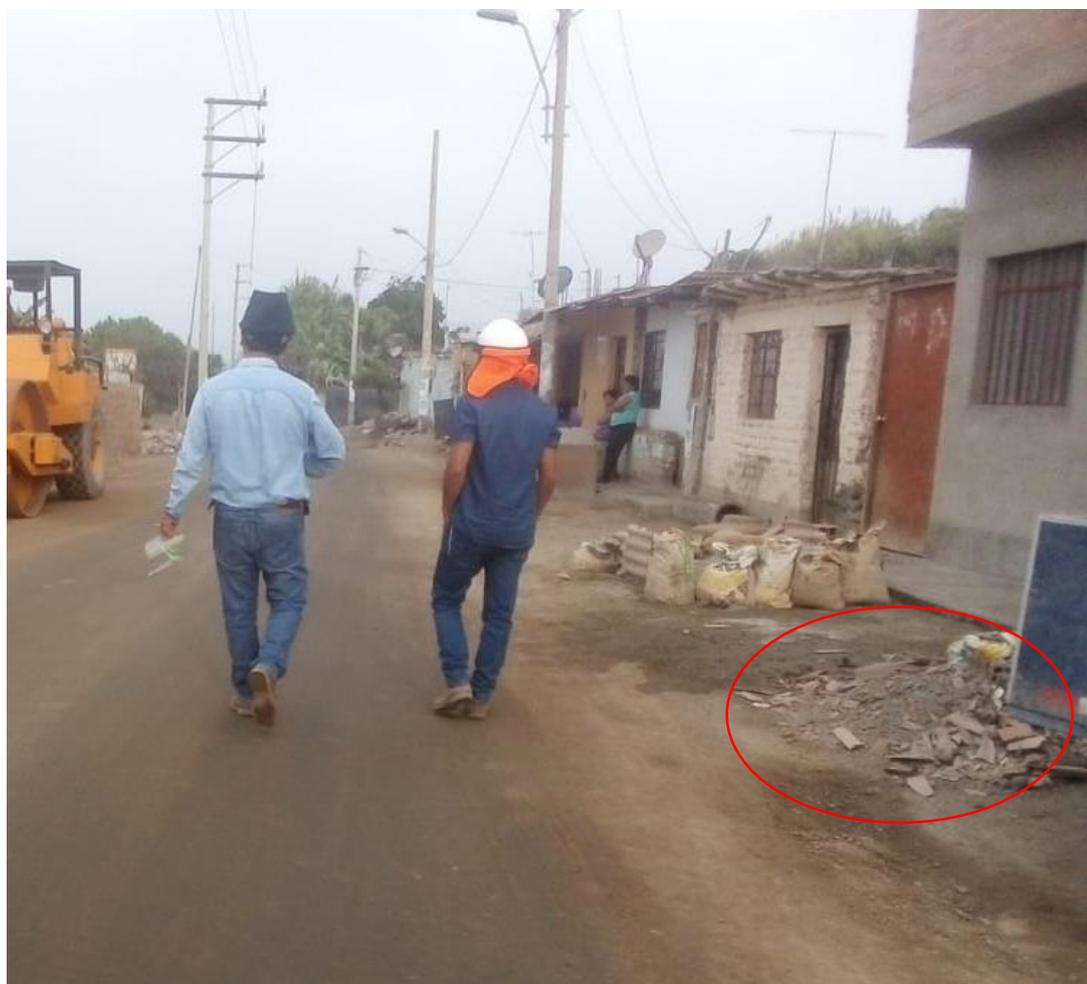
Figura N°62: Mínima cantidad de basura en la carretera, en el Cp. Herbay Alto – San Vicente – Cañete.

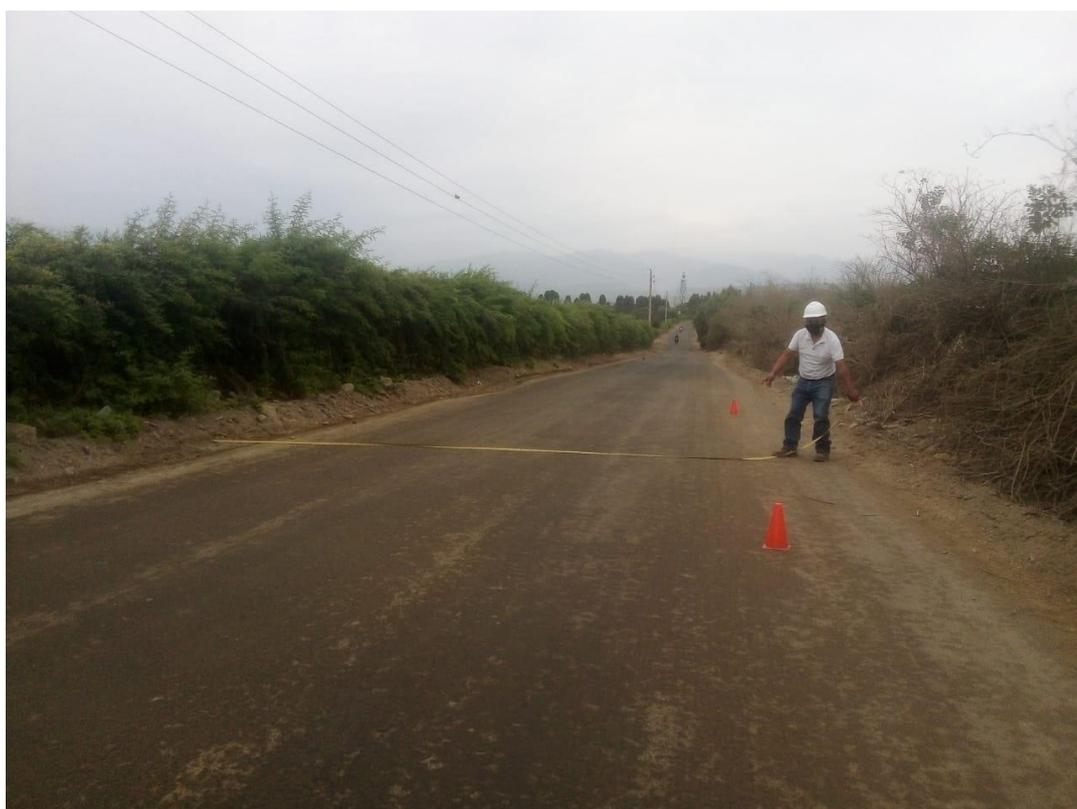
Figura N°63: Se verificó que los árboles en los laterales están podados en el CP. Herbay Alto – San Vicente – Cañete.

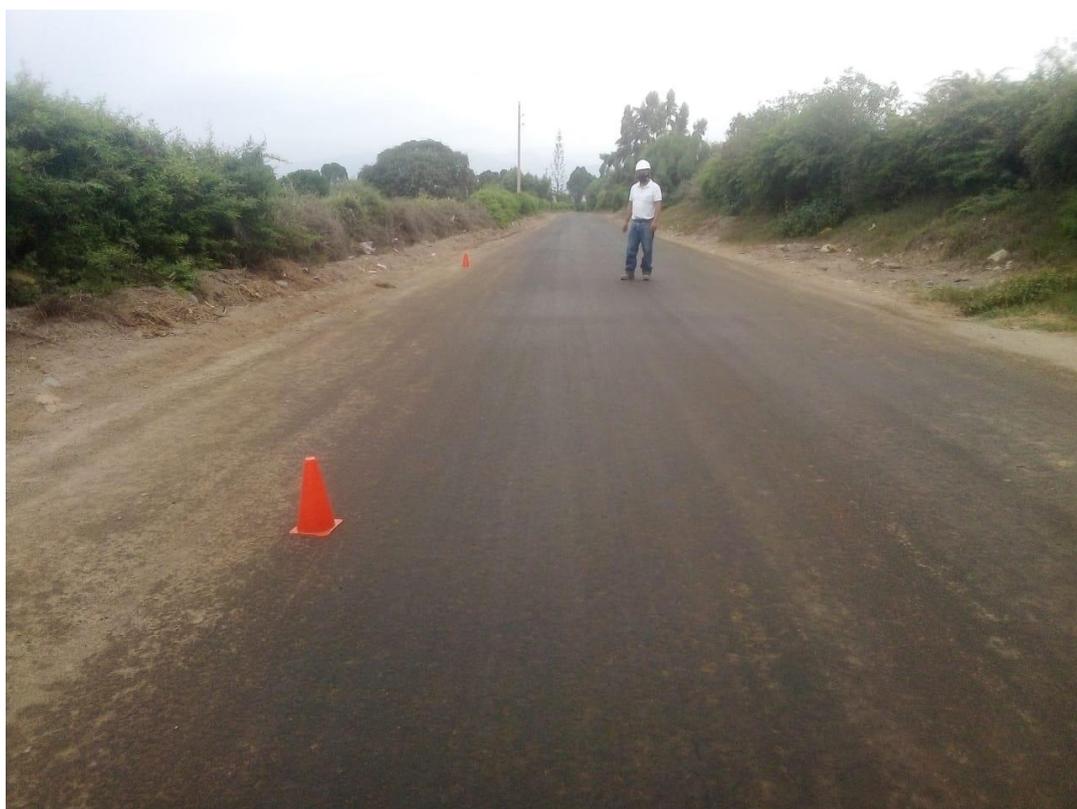
Figura N°64: Mínima cantidad de filtraciones, la acequia se encuentra a 3m de la carretera en el CP. Herbay Alto – San Vicente – Cañete.

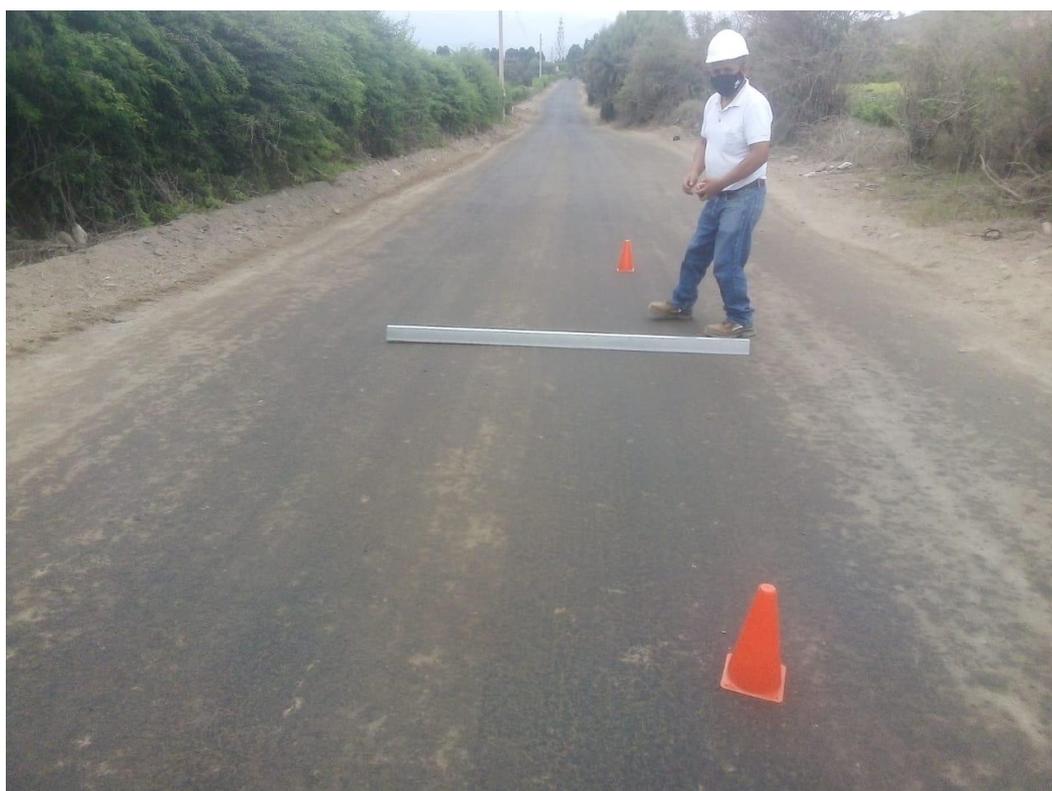
Figura N°65: No necesita mantenimiento periódico en el Cp. Herbay Alto – San Vicente – Cañete.

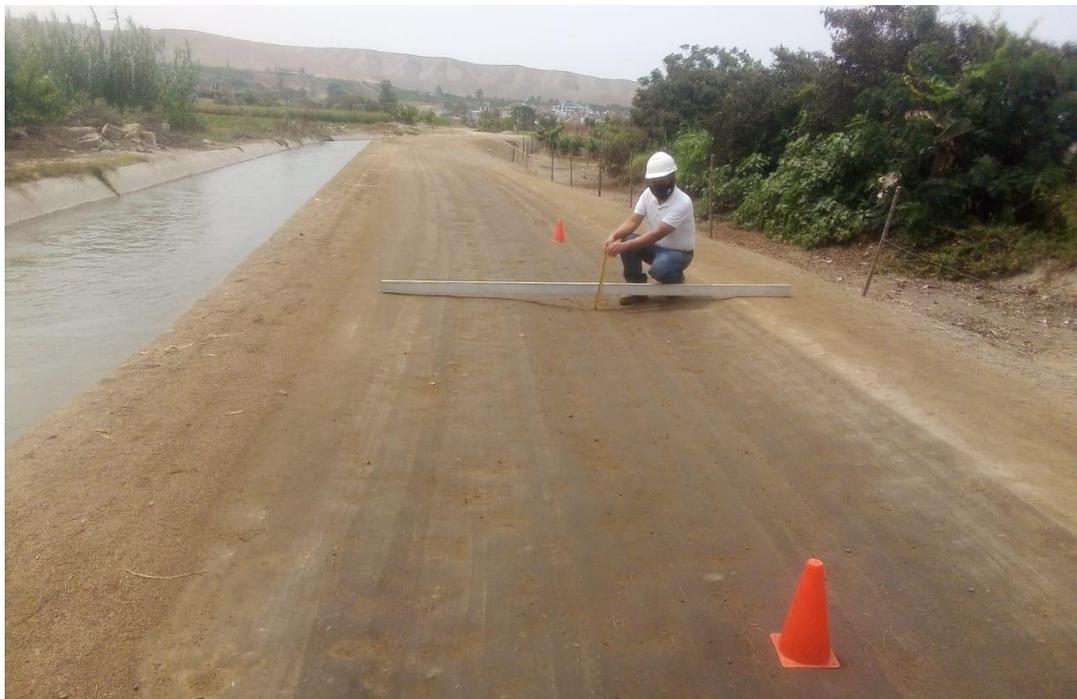
Figura N°66: Sigue la falla deformación, huella – hundimiento de gravedad 3, mayor e igual a 10 cm. en el CP. Fundo el Conde – Nuevo Imperial – Cañete

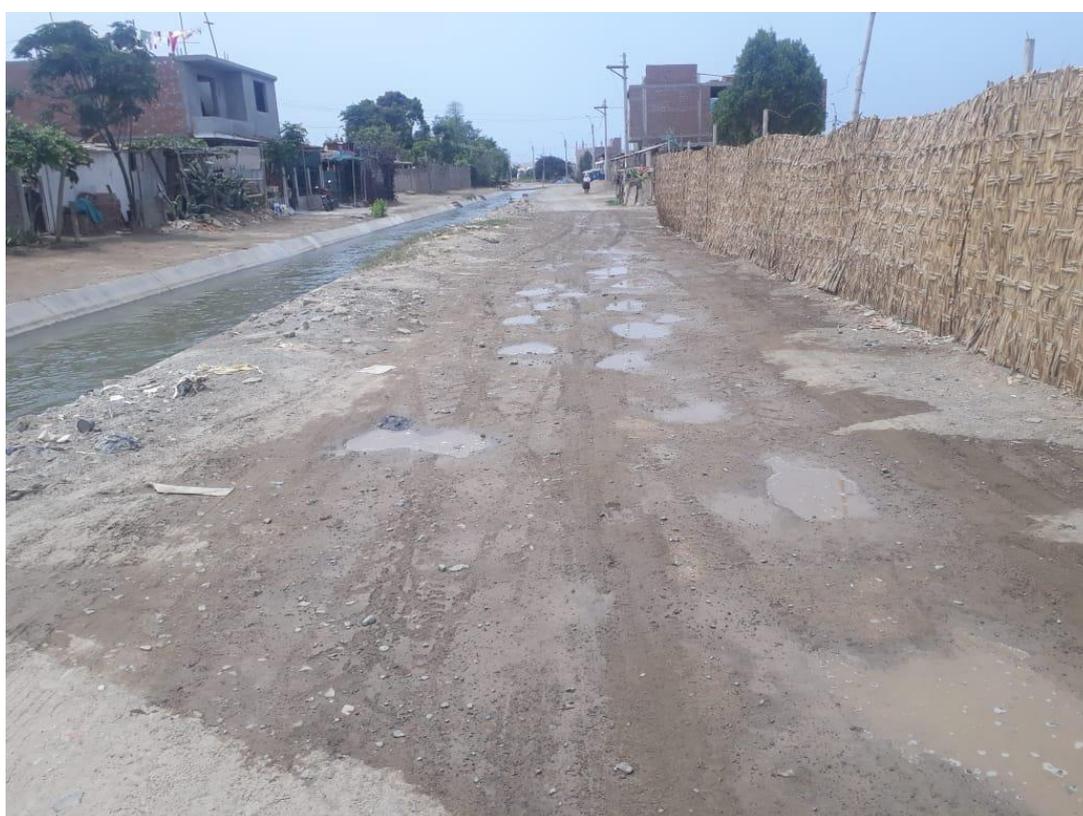
Figura N°67: Falla erosión, de gravedad 2, profundidad entre 5 cm. - 10 cm. en el Fundo el Conde – Nuevo Imperial – Cañete

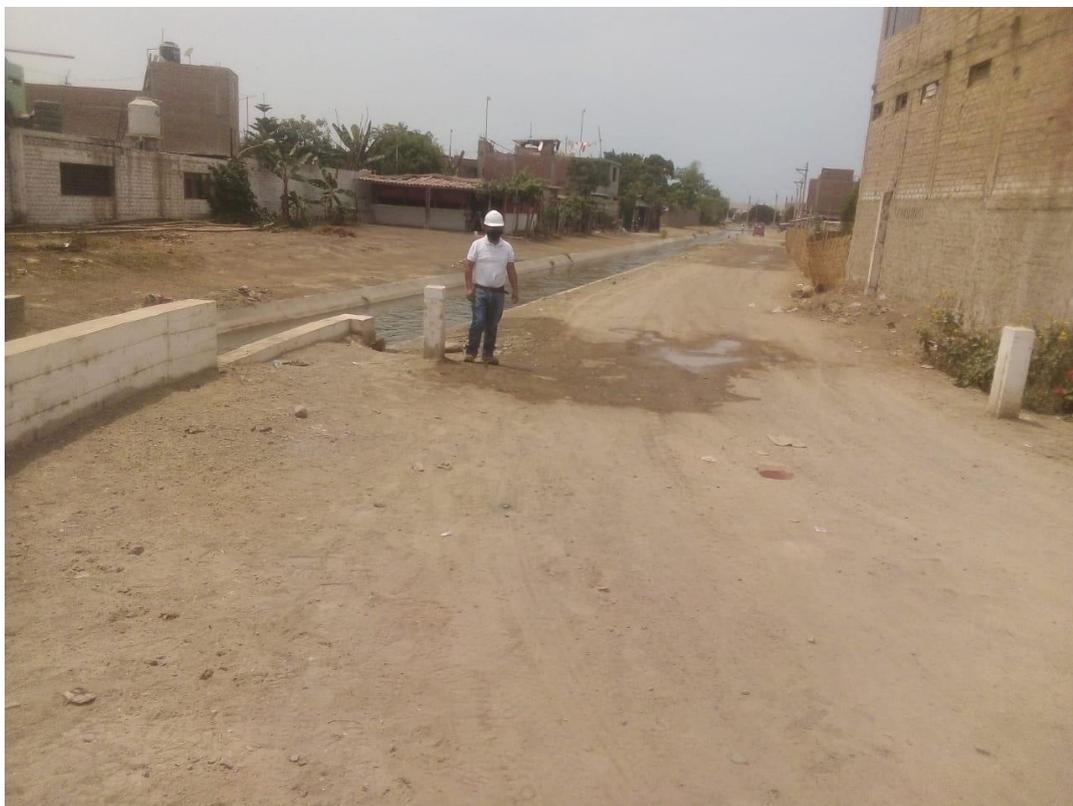
Figura N°68: Falla baches (huecos), de gravedad 1 y 2, necesita mantenimiento periódico en el Fundo el Conde – Nuevo Imperial – Cañete

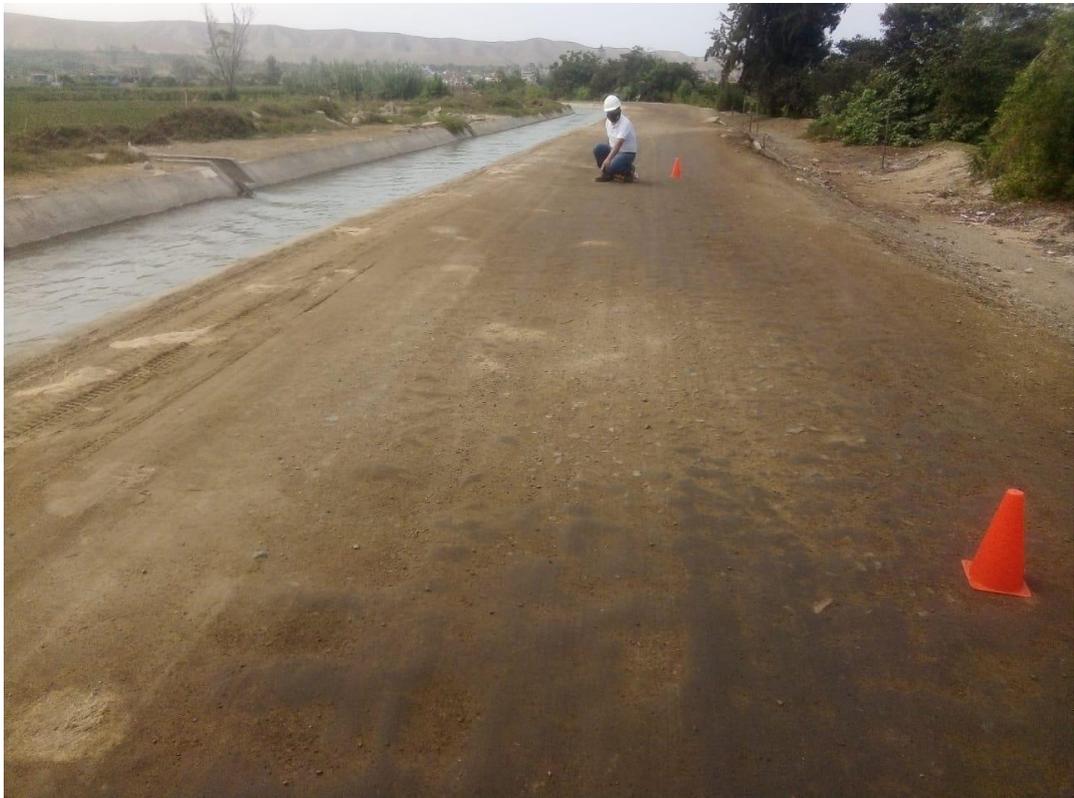
Figura N°69: Falla encalaminado, de gravedad 2, de profundidad entre 5 cm. - 10 cm. en el Fundo el Conde – Nuevo Imperial – Cañete

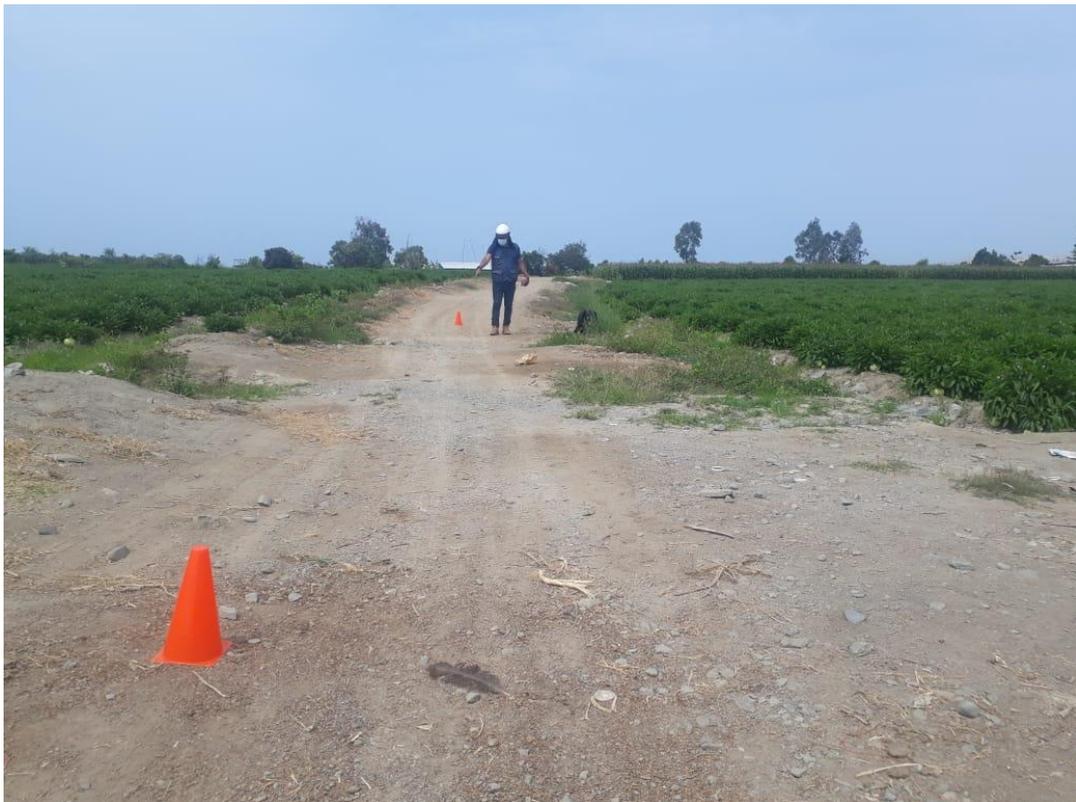
Figura N°70: Sigue igual la falla lodazal y cruce de agua en el Fundo el Conde – Nuevo Imperial – Cañete

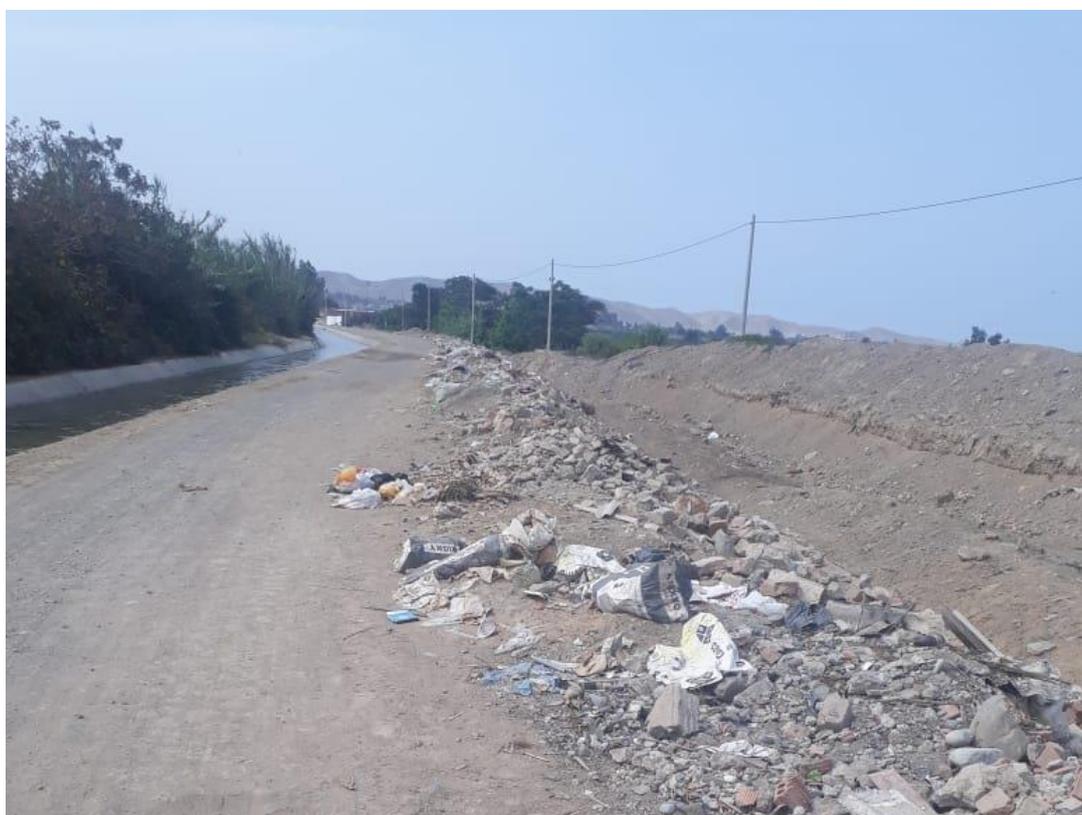
Figura N°71: Aumento de desmorte en la carretera, dificulta la transitabilidad, en el Fundo el Conde – Nuevo Imperial – Cañete

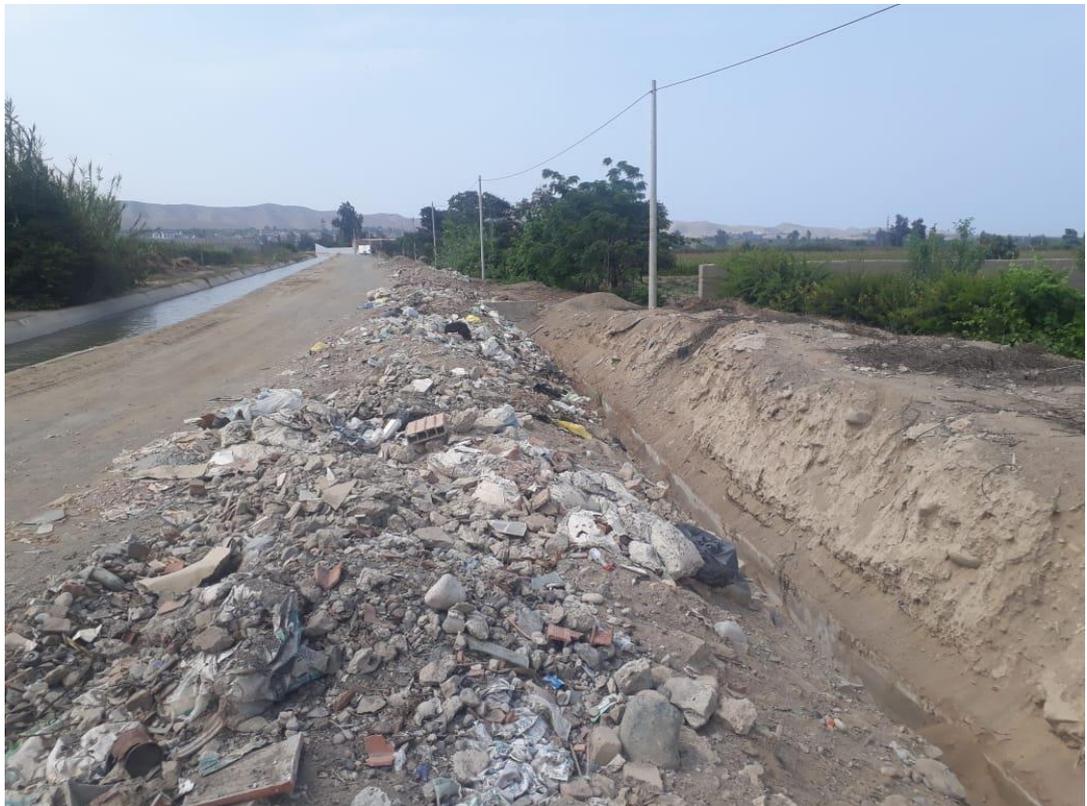
Figura N°72: Aumento de basura en la carretera, dificulta la transitabilidad, en el Fundo el Conde – Nuevo Imperial – Cañete

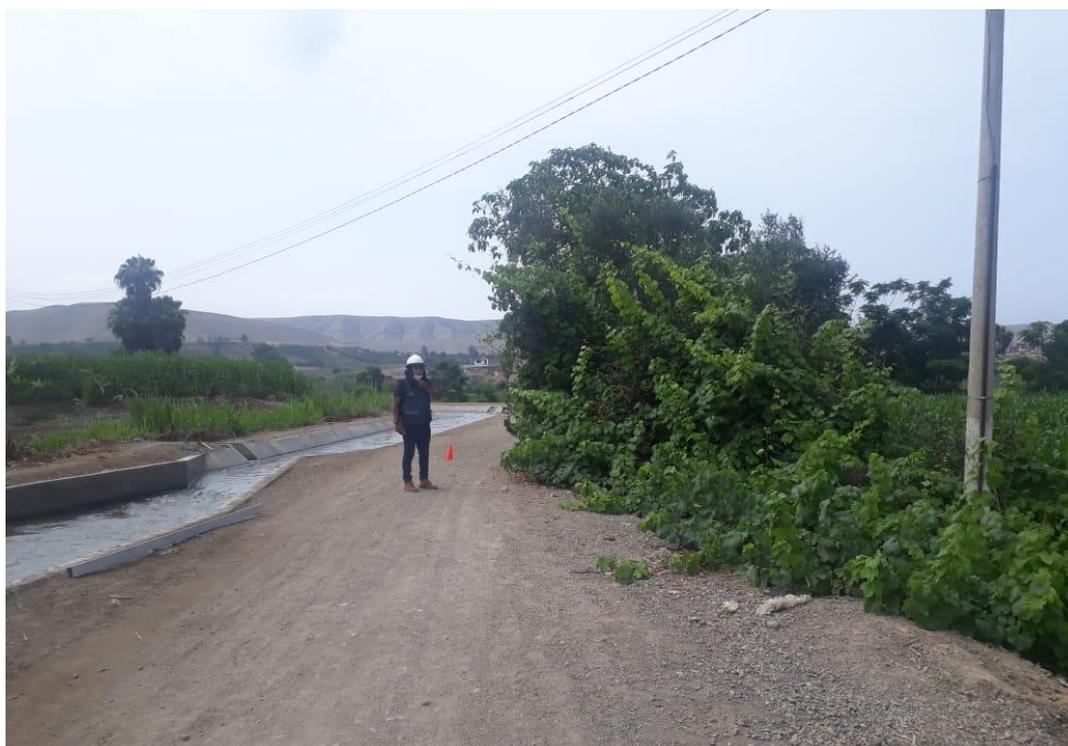
Figura N°73: Árboles en los laterales de la carretera sin podar, dificulta la transitabilidad, en el Fundo el Conde – Nuevo Imperial – Cañete

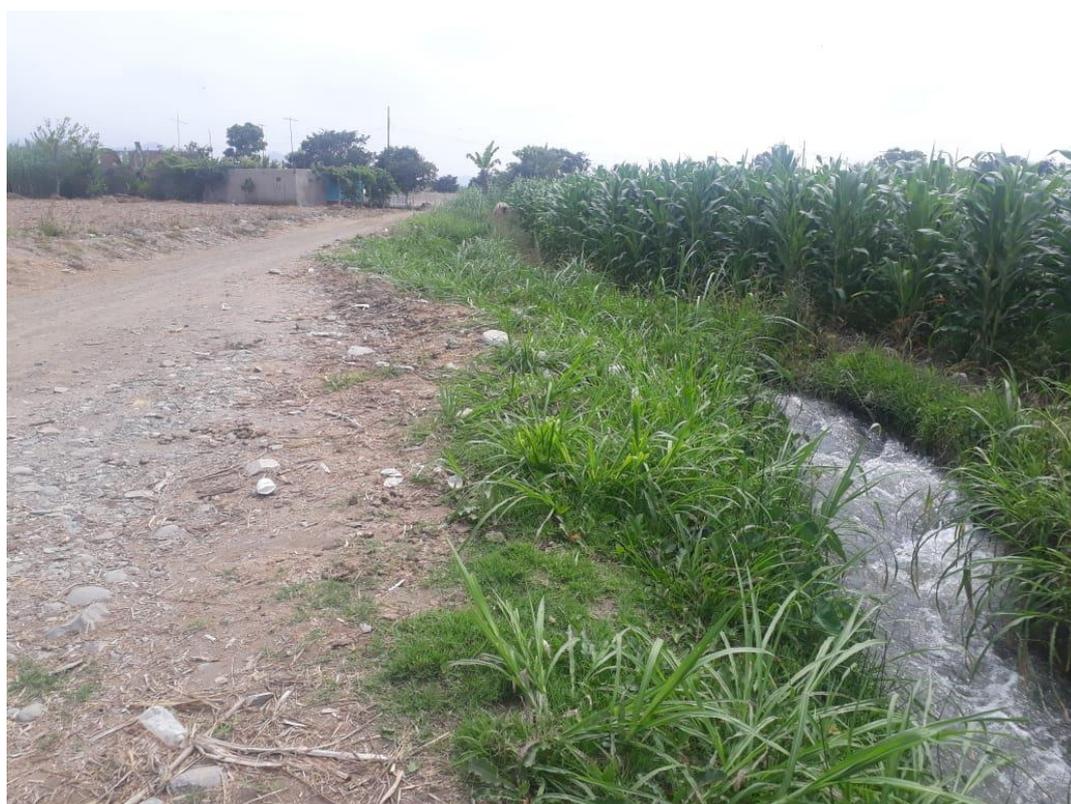
Figura N°74: Filtraciones de agua, canal con agua permanente paralelo a la carretera, en el Fundo el Conde – Nuevo Imperial – Cañete

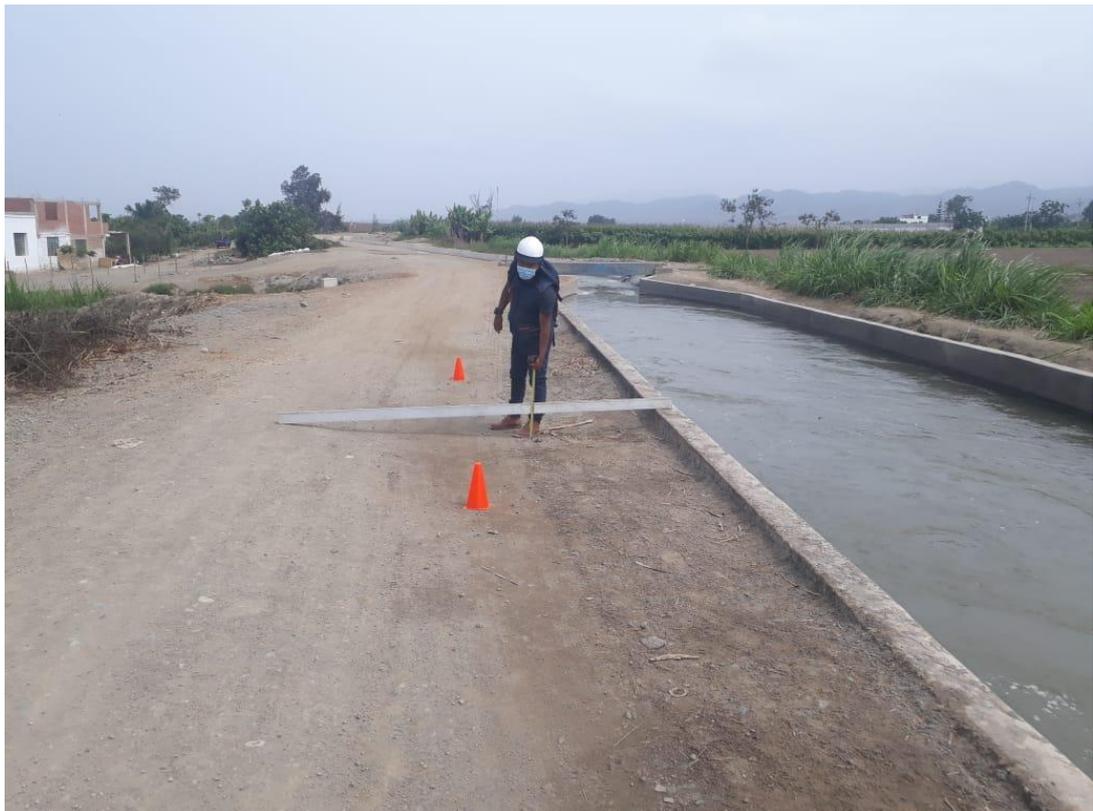
Figura N°75: Necesita mantenimiento la carretera por presentar fallas diversas, en el Fundo el Conde – Nuevo Imperial – Cañete

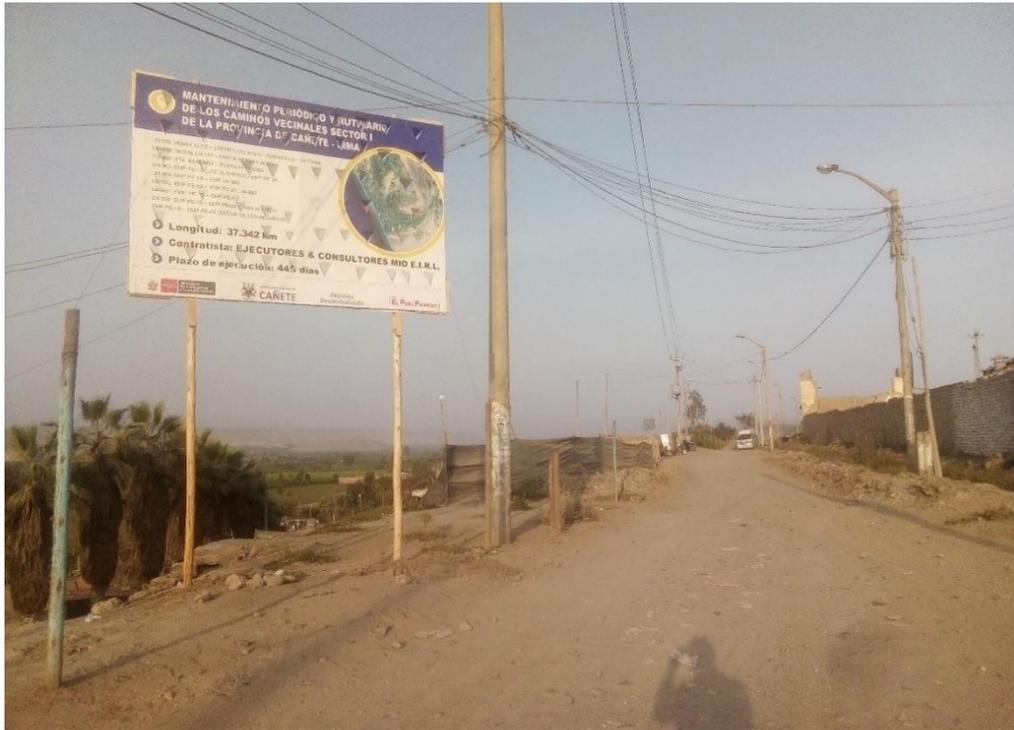
Figura N° 86: Inicio de camino del Cp. Herbay Alto sin mantenimiento
