**PROGRAMA ACADÉMICO DE MAESTRÍA EN
ARQUITECTURA**

**Revaloración atemporal para el reforzamiento del holograma
urbano del ex Banco Agropecuario de Chiclayo**

TESIS PARA OBTENER EL GRADO ACADÉMICO DE:

Maestro en Arquitectura

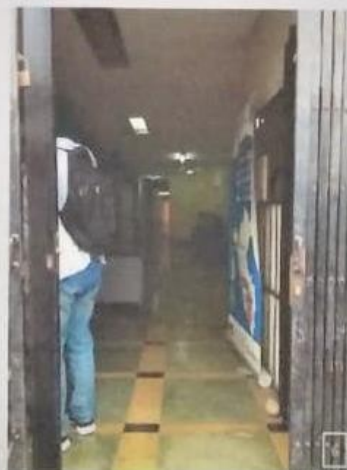
4.1 DESCRIBIR CONDICIONES DE CERRAMIENTOS:
Se evidencia la puerta de metal batiente con desgaste, como también el protector plegable de metal
Muestra oxidación en la carpintería metálica de las ventanas, como también deterioro del vidrio

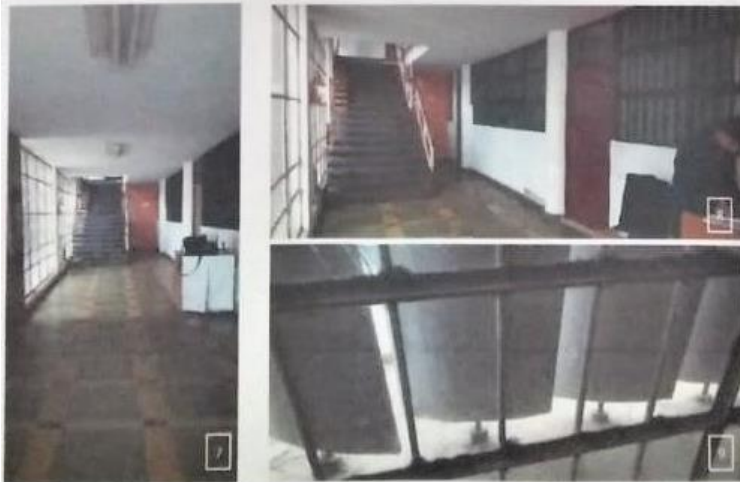
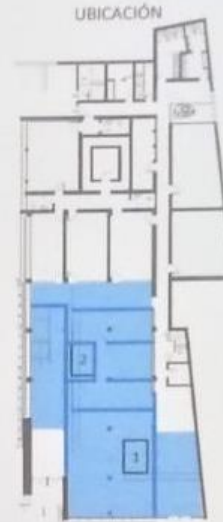
4.1 DESCRIBIR CONDICIONES DE CERRAMIENTOS:
Puertas y ventanas de metal sin mantenimiento
Vidrios exteriores con signos de deterioro por falta de mantenimiento
En la fachada oeste, presenta mal estado en el metal del cerramiento vertical, observando deformaciones y oxidación en el material

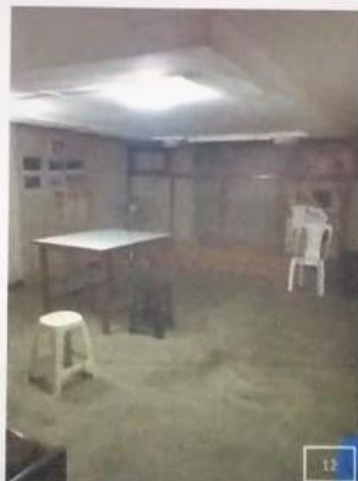
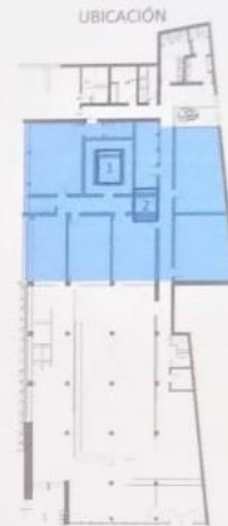
3.3 PRESENTA CONDICIONES DE ADECUADAS PARA EL USO ACTUAL. DESCRIBIR:
Se observa desgaste en los mobiliarios, puertas y ventanas, así como también deterioro en losas y muros de albañilería de ladrillo

4.1 DESCRIBIR CONDICIONES DE CERRAMIENTOS:
Cerramiento exterior en deterioro por falta de mantenimiento de lamas verticales de aluminio, desgaste en la pintura de celosía de madera y algunos elementos quebrados

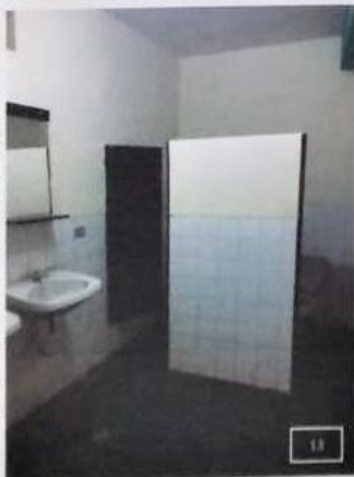
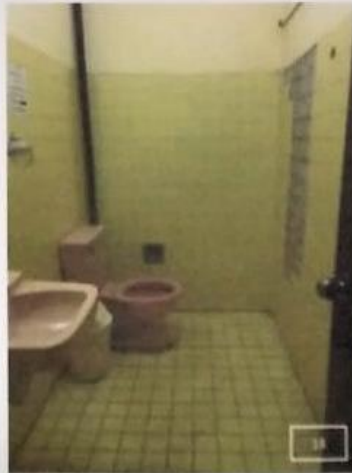
Deterioro y desprendimiento en la mayólica en paredes y pisos
Adecuaciones de instalaciones para servicios higiénicos

13. Vista interior del servicio higiénico
14. Deterioro de la mayólica en paredes y suelos

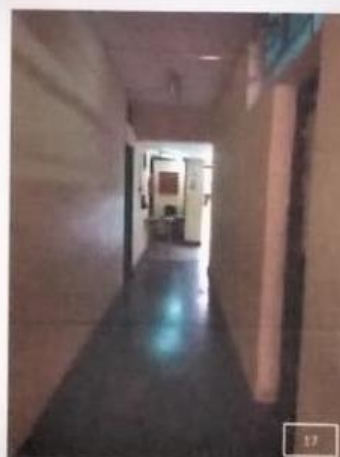
3.3 PRESENTA CONDICIONES ADECUADAS PARA EL USO ACTUAL. DESCRIBIR:
Desgaste en pavimentos, como también deterioro y rajaduras en muros
Deterioro en enchapes, falso cielo raso y coberturas

4.1 DESCRIBIR CONDICIONES DE CERRAMIENTOS:
Muestra deterioro en vidrios y el metal de la puerta de acceso
Mal estado de la cobertura metálica

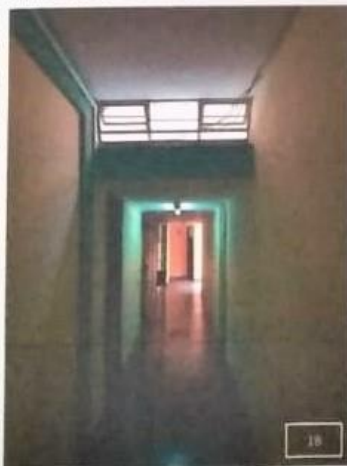
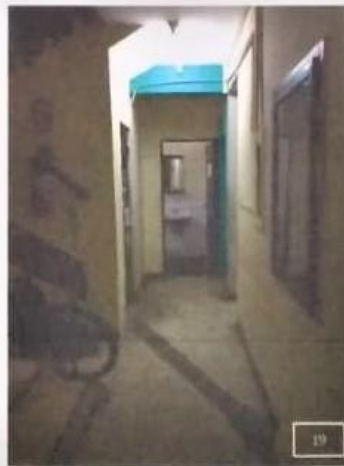
Deterioro en el pavimento de loseta negra, cantoneras y barandas de escaleras principales
Desgaste en muros (acabados)

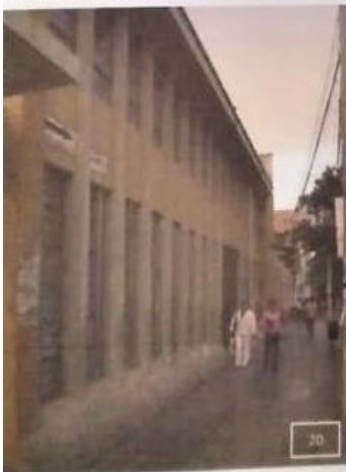
4.1 DESCRIBIR CONDICIONES DE CERRAMIENTOS:
Descoloramiento en el cerramiento metálico, así como muestras de oxidación de material
Vidrios en deteriorados por falta de mantenimiento

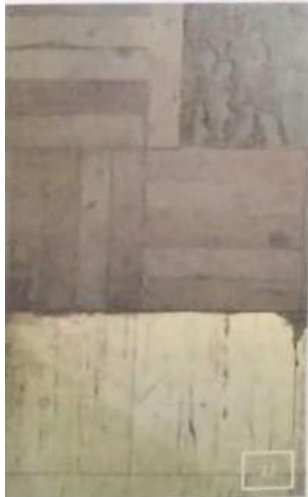
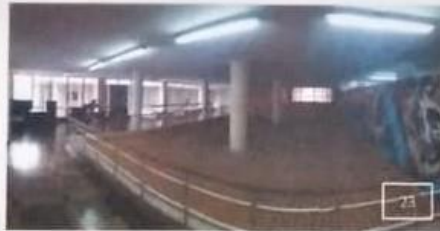
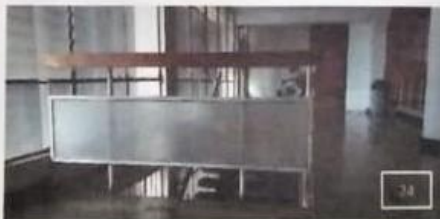
3.3 PRESENTA CONDICIONES DE ADECUADAS PARA EL USO ACTUAL. DESCRIBIR:
Deterioro total de pisos
Desgaste de muros y acabados, vanos y cerramientos

- 22. Vista del deterioro en los diferentes tipos de pavimentos del espacio
- 23. Deterioro del mezzanine
- 24. Baranda

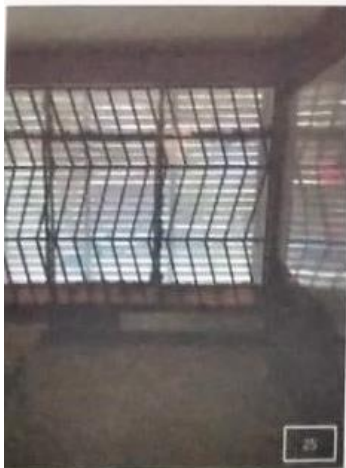
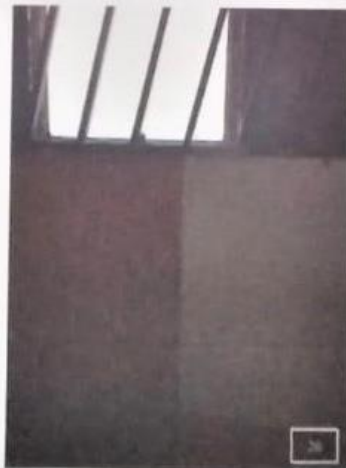
3.3 PRESENTA CONDICIONES DE ADECUADAS PARA EL USO ACTUAL. DESCRIBIR:
Deterioro total de pisos
Desgaste de muros y acabados, vanos y cerramientos

25. Vista interior de aularios
26. Deterioro y mala aplicación del revestimiento de madera en muros de mampostería de ladrillo

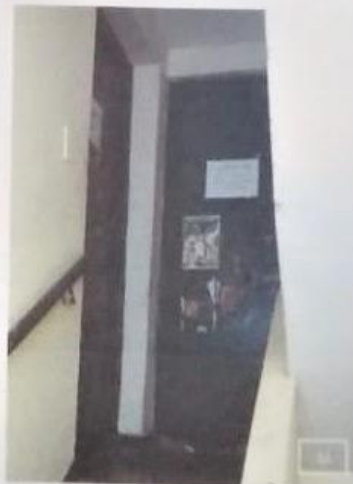
3.3 PRESENTA CONDICIONES DE ADECUADAS PARA EL USO ACTUAL. DESCRIBIR:
Deterioro en el piso cerámico
Desprendimiento del revestimiento de madera en muros

4.1 DESCRIBIR CONDICIONES DE CERRAMIENTOS:
Descoloramiento en el cerramiento metálico, así como muestras de oxidación de material
Vidrios en deteriorados por falta de mantenimiento

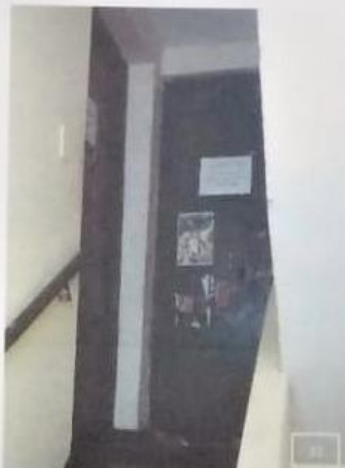
Deterioro en el piso cerámico
Desprendimiento del revestimiento de madera en muros

Descoloramiento en el cerramiento metálico, así como muestras de oxidación de material
Vidrios en deteriorados por falta de mantenimiento

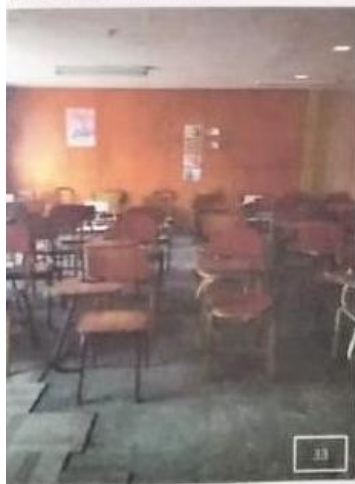
3.3 PRESENTA CONDICIONES DE ADECUADAS PARA EL USO ACTUAL. DESCRIBIR:
Deterioro del piso parquet en su totalidad, muros contra placados con signos de deformación y fisuras.
Cobertura de calamina desgastadas y deterioradas, sin mantenimiento alguno
Mala aplicación del falso cielo raso de nordex

33. Vista interior de aula, muestra del deterioro del pavimento
34. Mala organización entre las escaleras y la aula-oficina
35. Deformación en los tabiques colocados para las aulas, así como también desgaste de la carpintería metálica y falso cielo raso

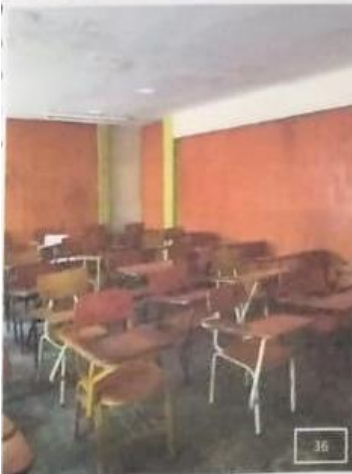
Deterioro total de acabado en pisos, concreto expuesto en pavimento
Muros de ladrillo expuesto y revestimientos deteriorados
Carpintería metálica y de madera en total deterioro y abandono

36. Mobiliario en mal estado y cielo raso con muestras de humedad
- 37 y 38. Desgaste y deterioro en el pavimento
38. Vista externa de las aulas

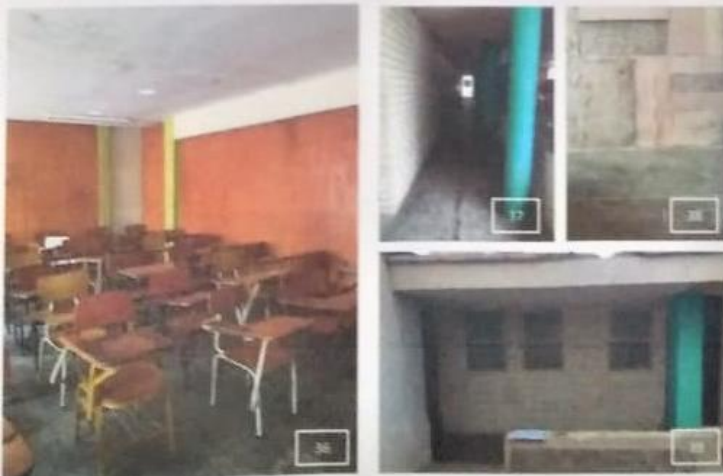
36. Mobiliario en mal estado y cielo raso con muestras de humedad
- 37 y 38. Desgaste y deterioro en el pavimento
38. Vista externa de las aulas

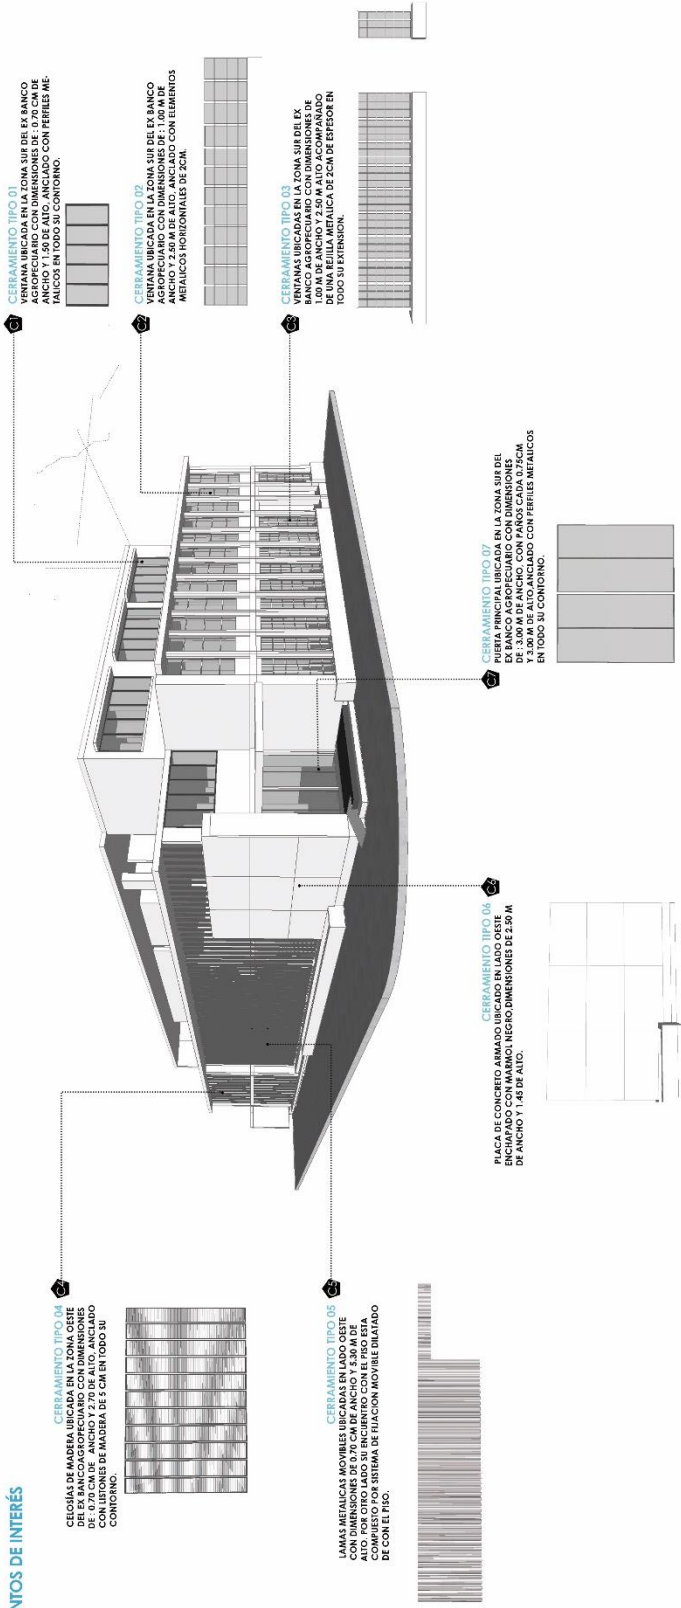
DETERIORO CERRAMIENTO TIPO 04
PRODUCTO DEL LA UBICACION EN LADO OESTE DE LA CELOSÍA DE MADERA, PRESENTA UN DESCOLORAMIENTO DEL MATERIAL A CONSECUENCIA DE LA EXPOSICIÓN A LA LUZ Y A LA CONTAMINACIÓN DEL ENTORNO. ESTO HA RESULTADO EN UNA INESTABILIDAD CON EL MATERIAL PROPIO.

DETERIORO DEL CERRAMIENTO TIPO 06
PIACA UBICADA EN LADO OESTE DEL EX BANCO AGROPECUARIO PRESENTA UN DESCASCAMIENTO DE ENCHIME DE CONCRETO PRODUCTO DE LA EXPOSICIÓN A LA LUZ Y A LA CONTAMINACIÓN DEL ENTORNO. ESTO HA RESULTADO EN UN DESGASTO DEL PRODUCTO DEL SOL.
