**UNIVERSIDAD CÉSAR VALLEJO**

**Diseño de pavimento con tecnología U-TCP a partir del ASTM D6433-  
20 en Calle Santa Rosa, Villa María del Triunfo 2020**

**TESIS PARA OBTENER EL TÍTULO PROFESIONAL DE:**

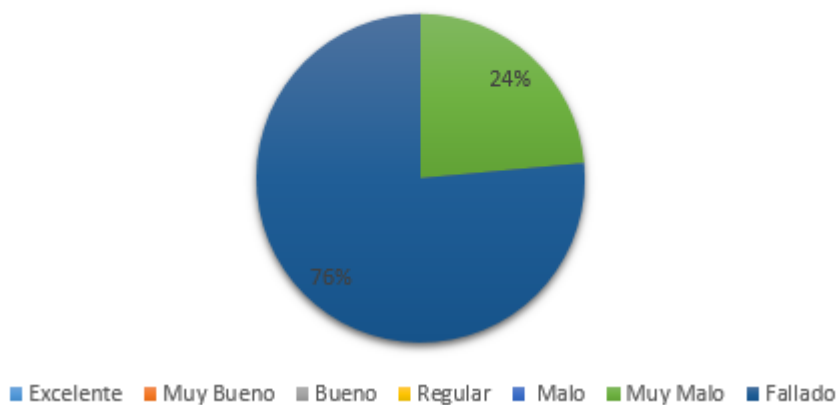
### PORCENTAJE DE LA CLASIFICACIÓN EN EL PAVIMENTO

En la figura se muestra el resumen de la condición del pavimento, se observa que el 24% está en la clasificación "Muy malo" y el 76% en la clasificación de "Fallado".

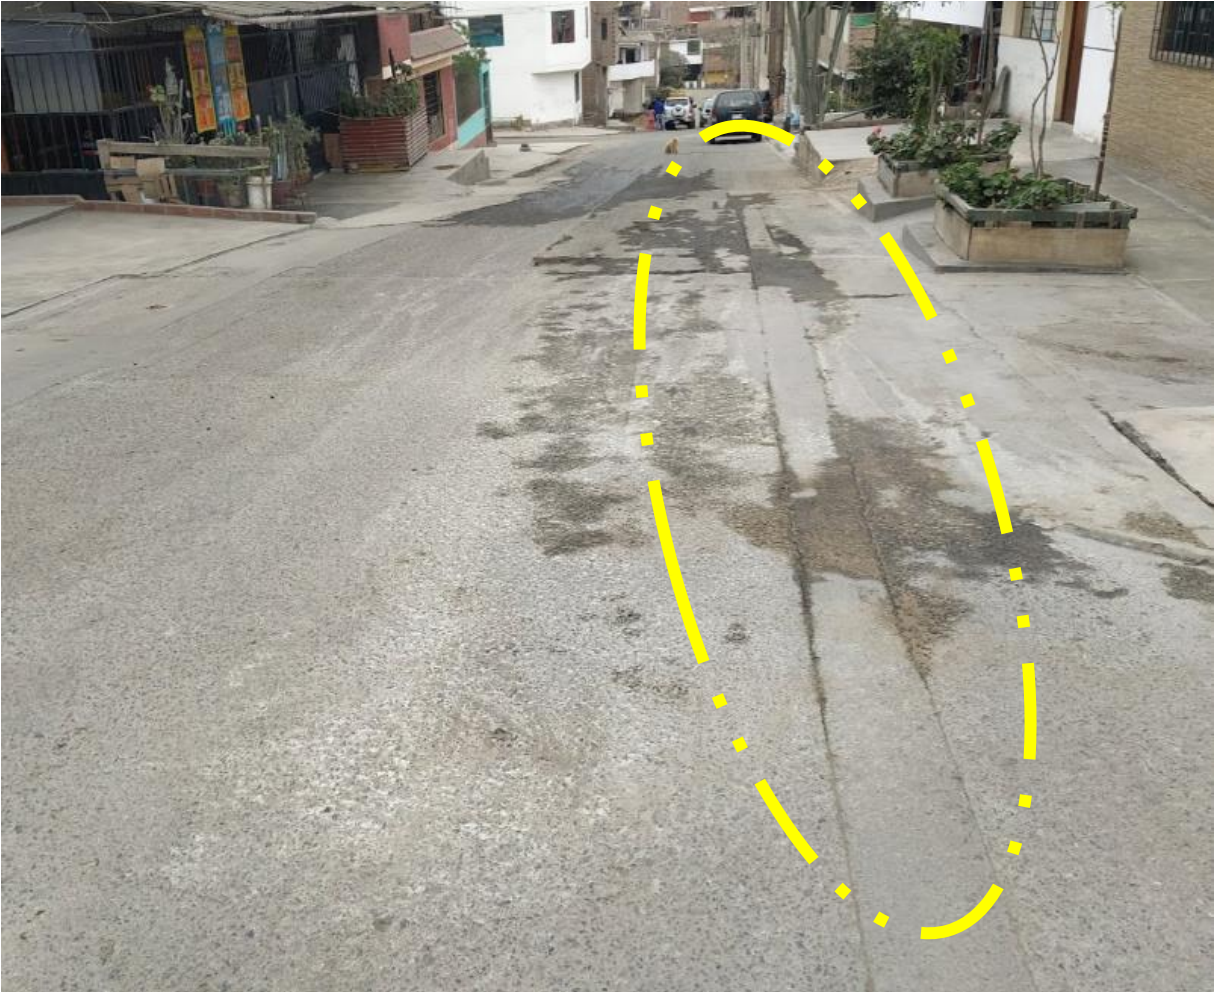
*Daño o falla llamada Piel de cocodrilo con un nivel de severidad alta en la Calle Santa Rosa, distrito de Villa Maria del Triunfo*

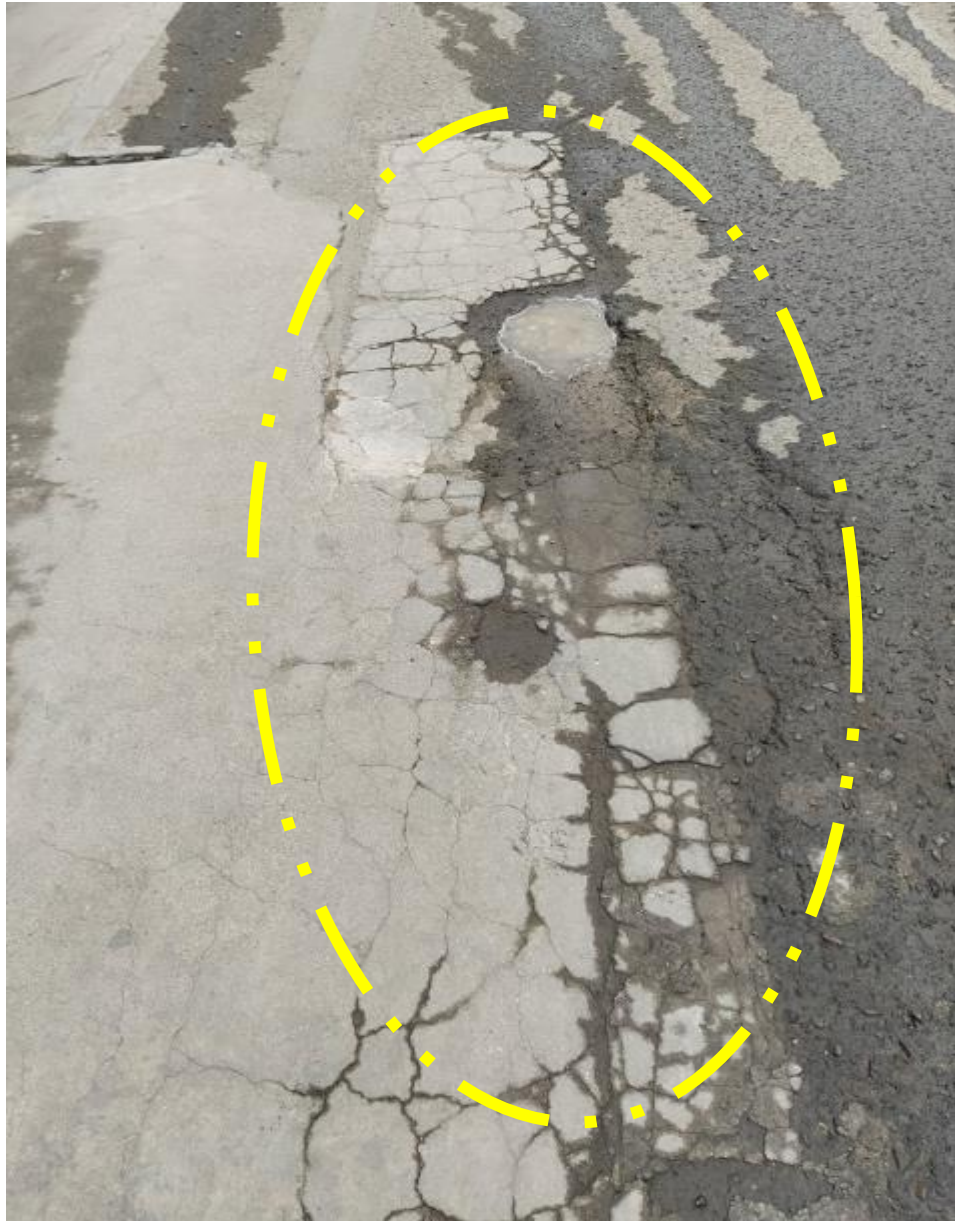
*Daño o falla 3 de la escala de PCI llamada Agrietamiento en bloque con un nivel de severidad alta en la Calle Santa Rosa distrito de Villa Maria del Triunfo*

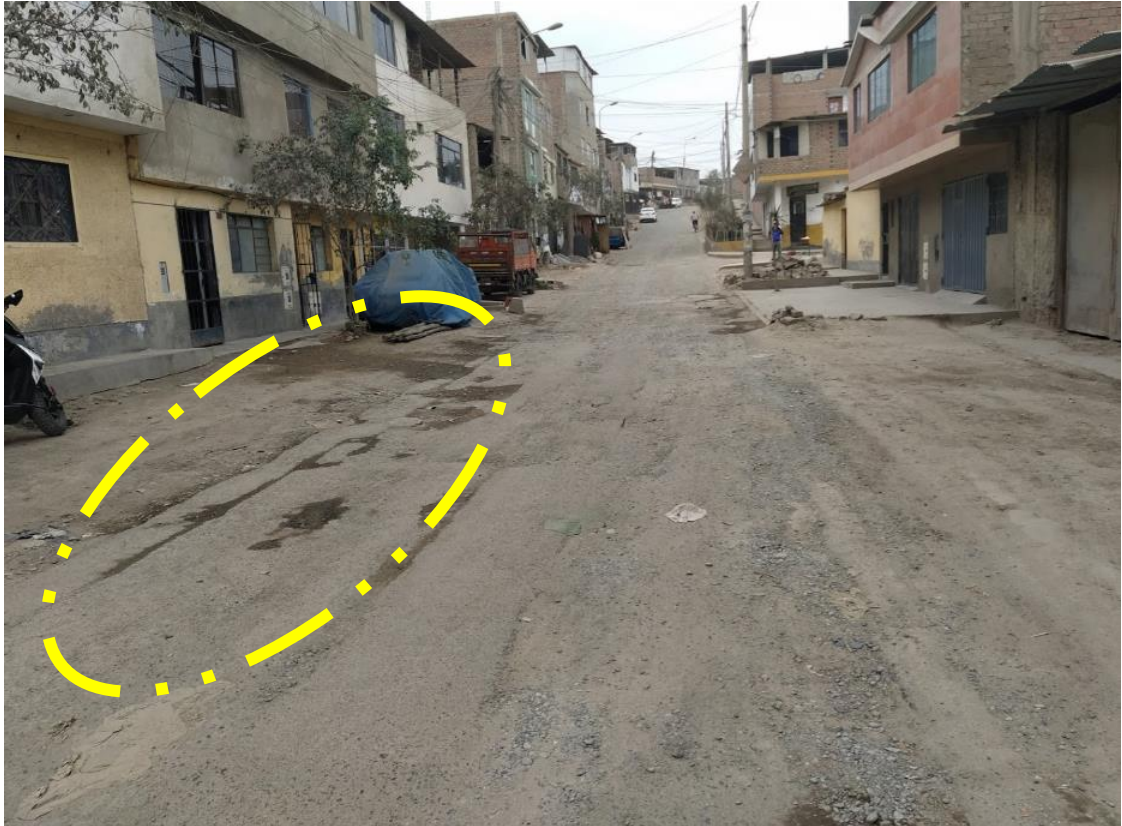
*Daño o falla 7 de la escala de PCI llamada Grietas de borde con un nivel de severidad alta en la Calle Santa Rosa. distrito de Villa Maria del Truinfo*

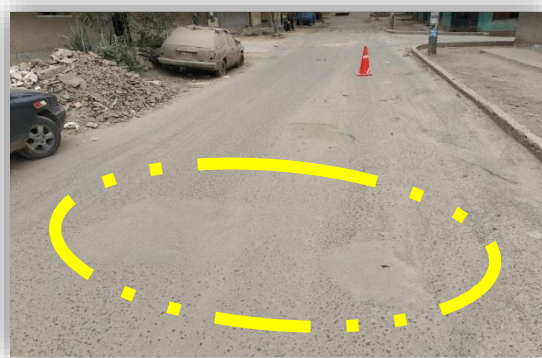
*Daño o falla 11 de la escala de PCI llamada Parcheo de agregados con un nivel de severidad media en la Calle Santa Rosa. distrito de Villa Maria del Truinfo*

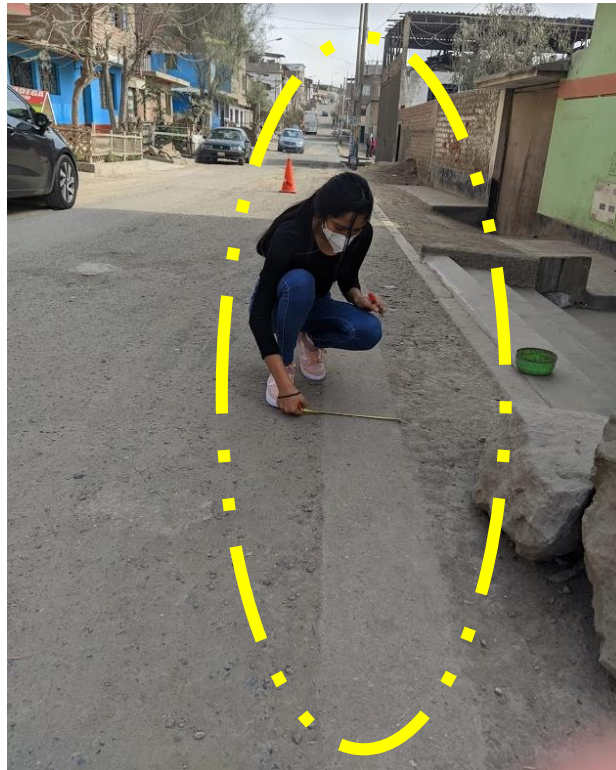
*Daño o falla 11 de la escala de PCI llamada Parcheo de agregados con un nivel de severidad alta en la Calle Santa Rosa, distrito Villa Maria del Triunfo*

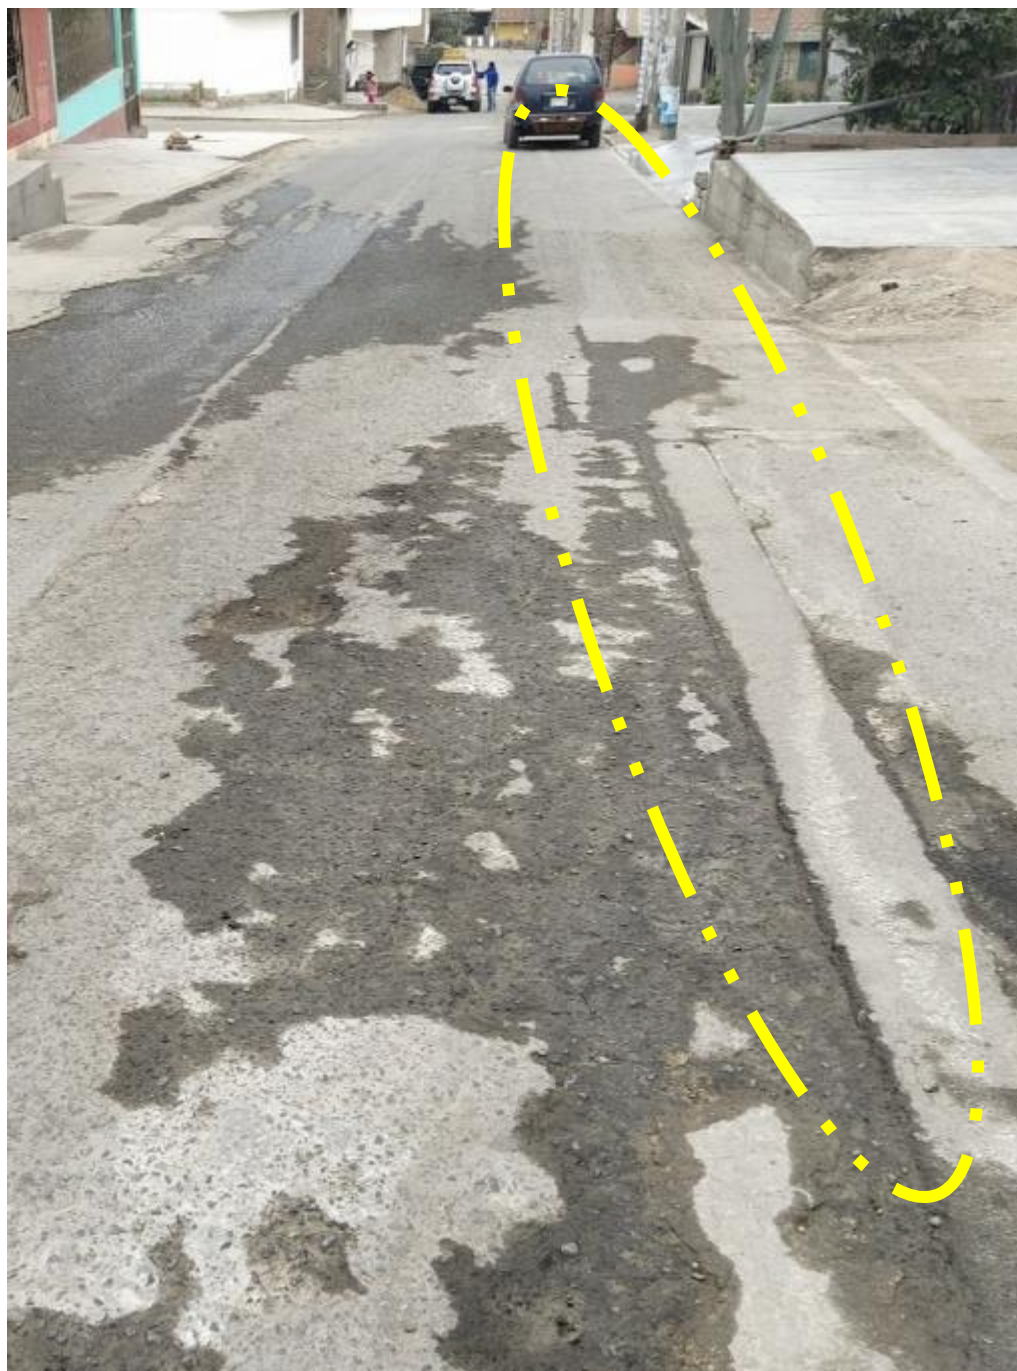
*Daño o falla 11 de la escala de PCI llamada Parcheo de agregados con un nivel de severidad alta en la Calle Santa Rosa, distrito Villa Maria del Triunfo*

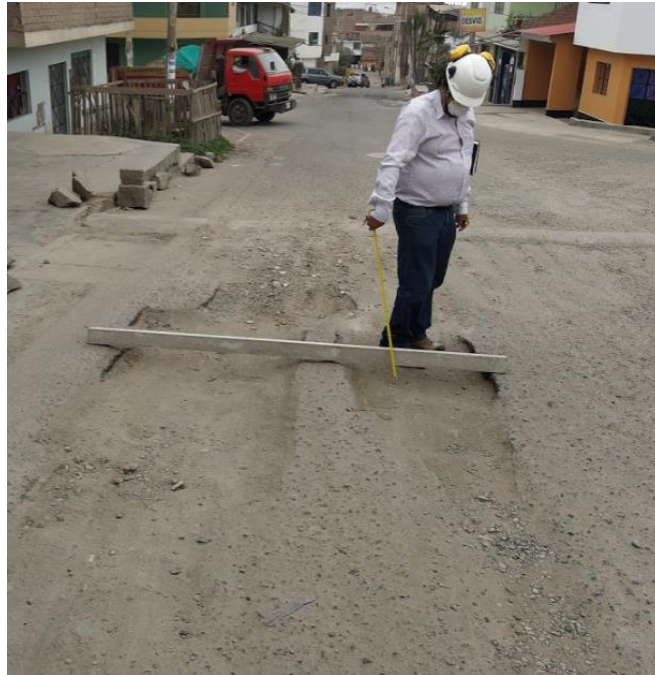
*Daño o falla 13 de la escala de PCI llamada Hueco con un nivel de severidad alta en la Calle Santa Rosa de San, distrito de Villa María del Triunfo*

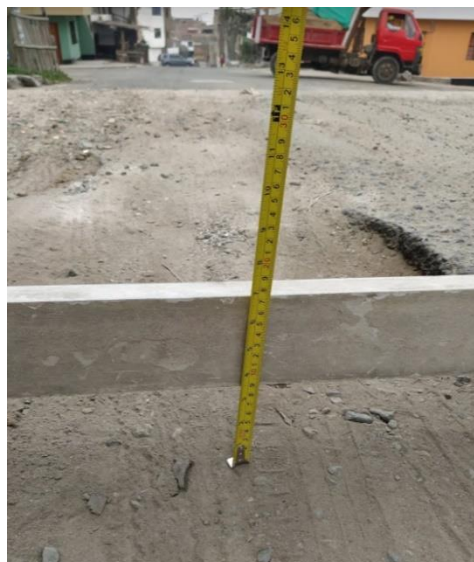
*Daño o falla 13 de la escala de PCI llamada Hueco con un nivel de severidad alta en la Calle Santa Rosa de San, distrito Villa María del Triunfo*

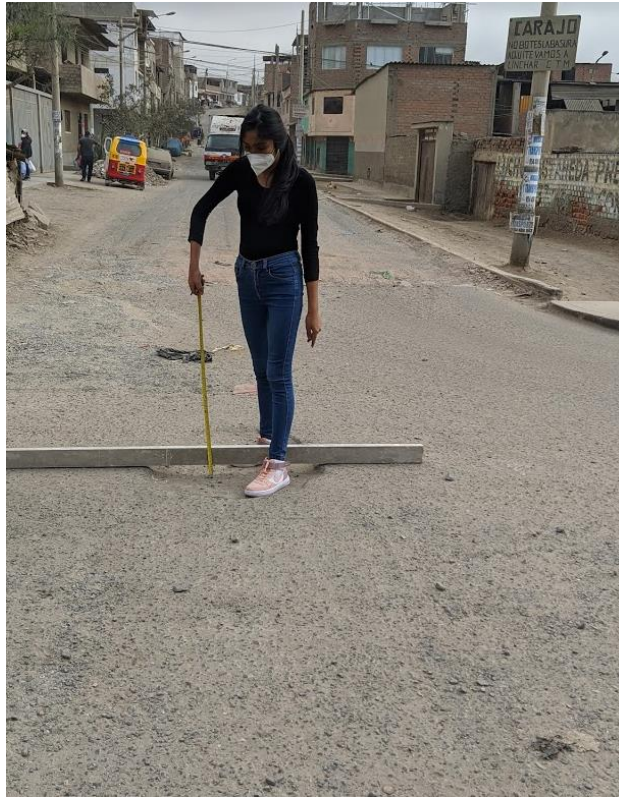
*Daño o falla 13 de la escala de PCI llamada Hueco con un nivel de severidad alta en la Calle Santa Rosa de San, distrito Villa María del Triunfo*

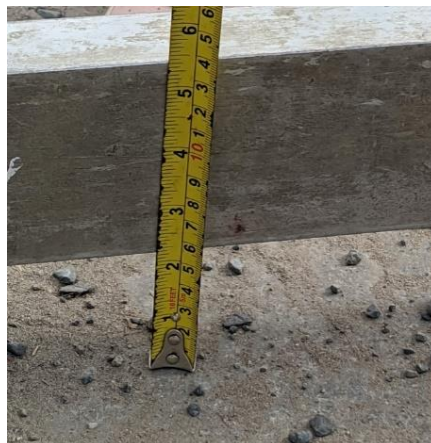
*Daño o falla 13 de la escala de PCI llamada Hueco con un nivel de severidad alta 6cm de profundidad en la Calle Santa Rosa de San, distrito Villa María del Triunfo*

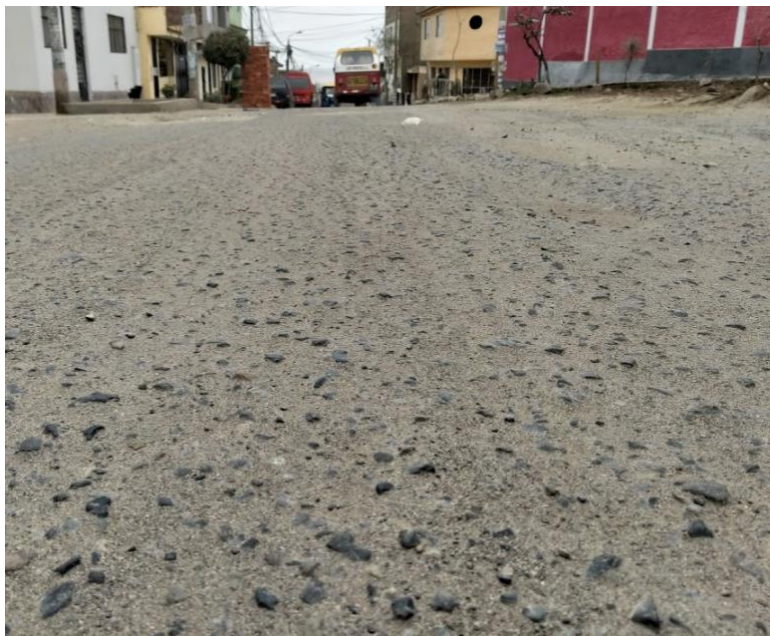
*Daño o falla 19 de la escala de PCI llamada desprendimiento de agregados con un nivel de severidad alta en la Calle Santa Rosa, Distrito Villa María del Triunfo*

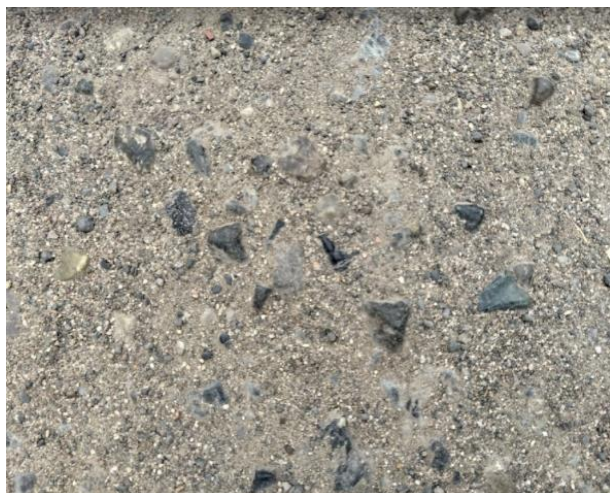
*Medida de 230.51 m<sup>2</sup> de área del número 19 de daño o falla de la escala de PCI llamada Desprendimiento con un nivel de severidad alta en la Calle Santa Rosa de San Gabriel del distrito V.M.T-2020*
