**UNIVERSIDAD CÉSAR VALLEJO**

Evaluación funcional y superficial del Pavimento Flexible en la  
Carretera del Distrito de Pimentel - Chiclayo

TESIS PARA OBTENER EL TÍTULO PROFESIONAL  
DE INGENIERO CIVIL

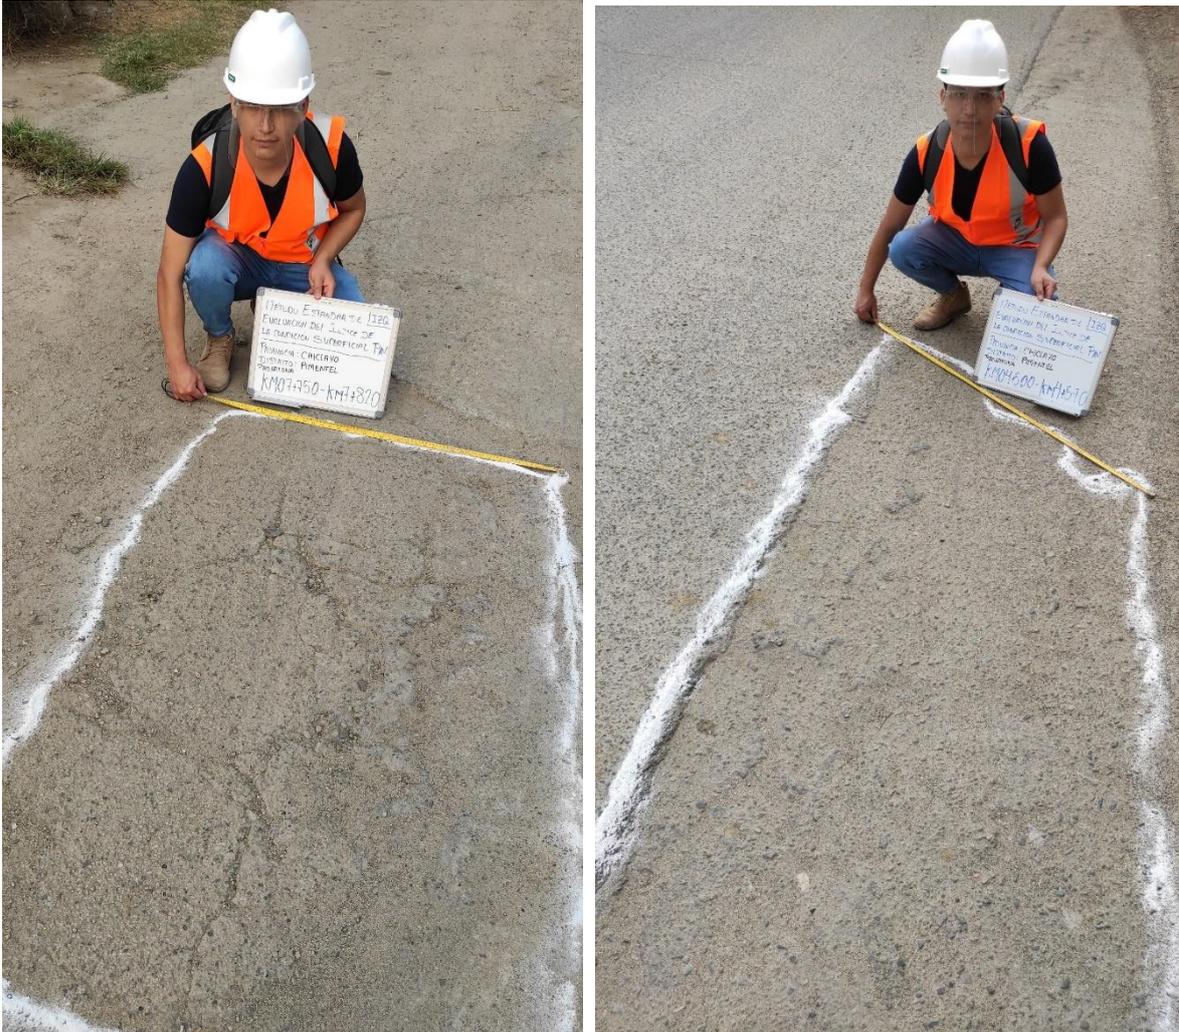
*Falla Piel de Cocodrilo (Izquierdo), Desnivel de Carril (Derecha).*

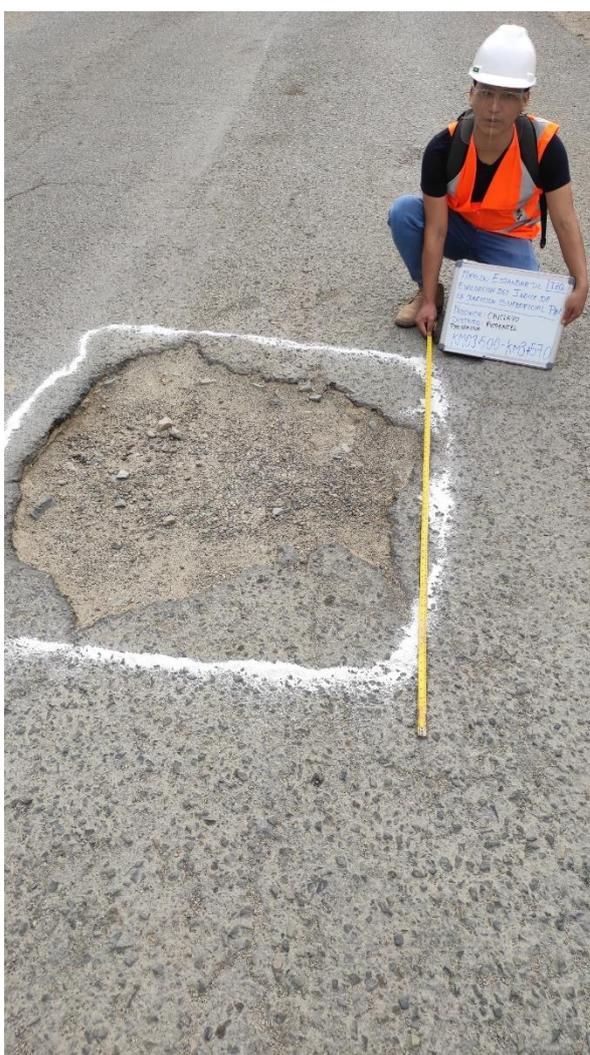
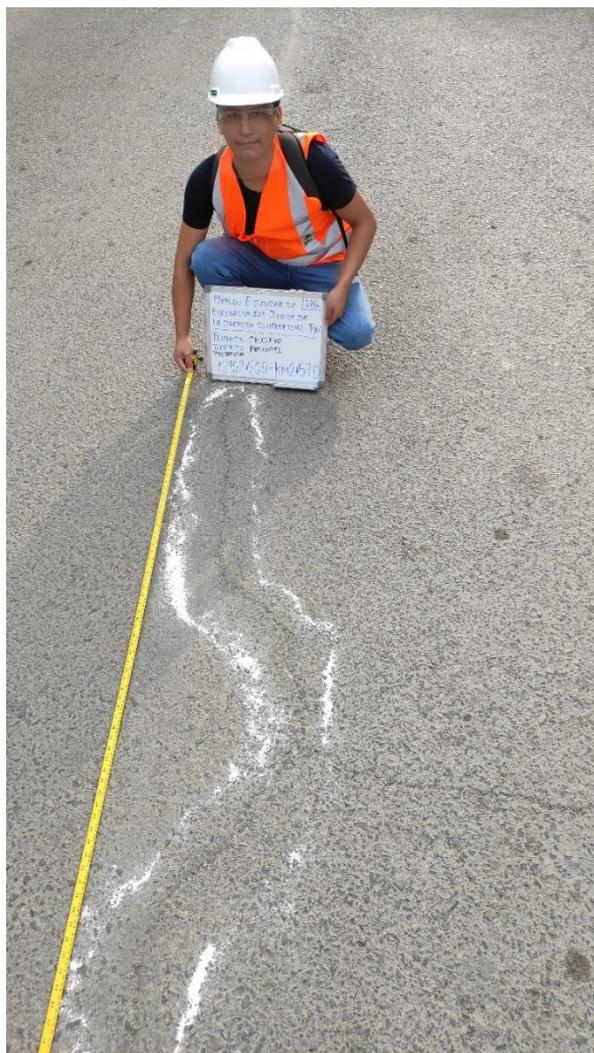
*Falla Huecos (Izquierdo), Grieta Long. y Transversal (Derecha).*

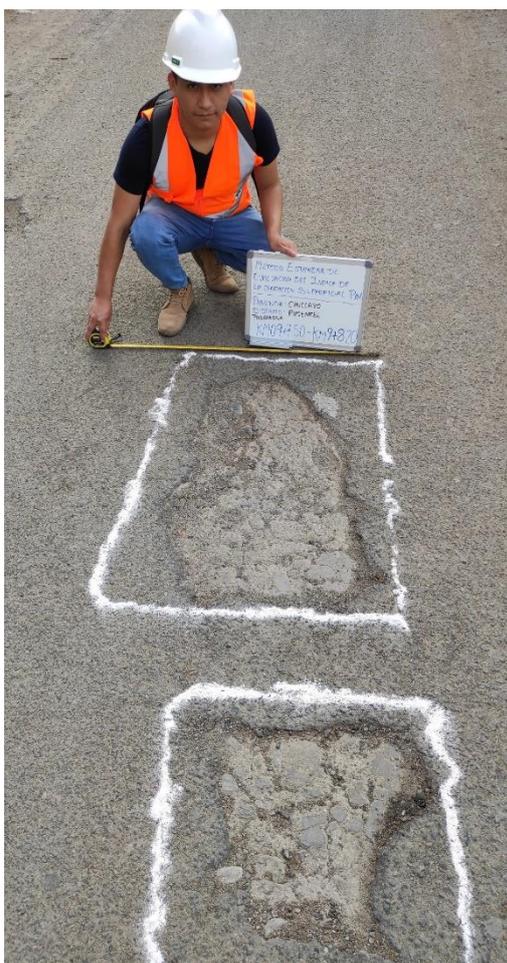
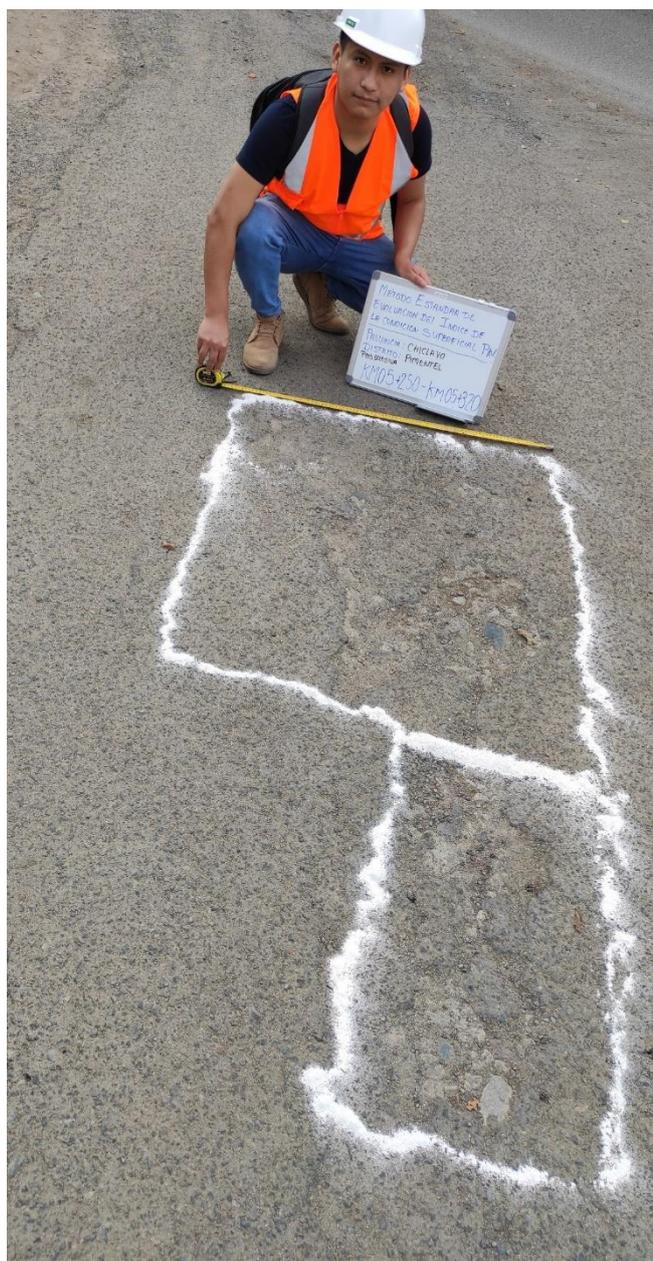
*Falla Parcheo (Izquierda), Piel de Cocodrilo (Derecha).*

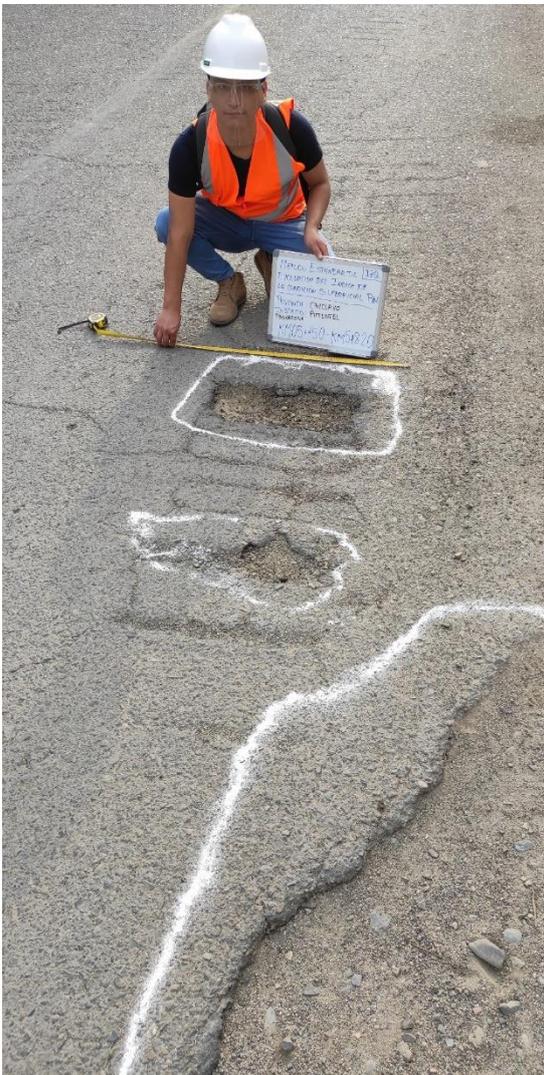
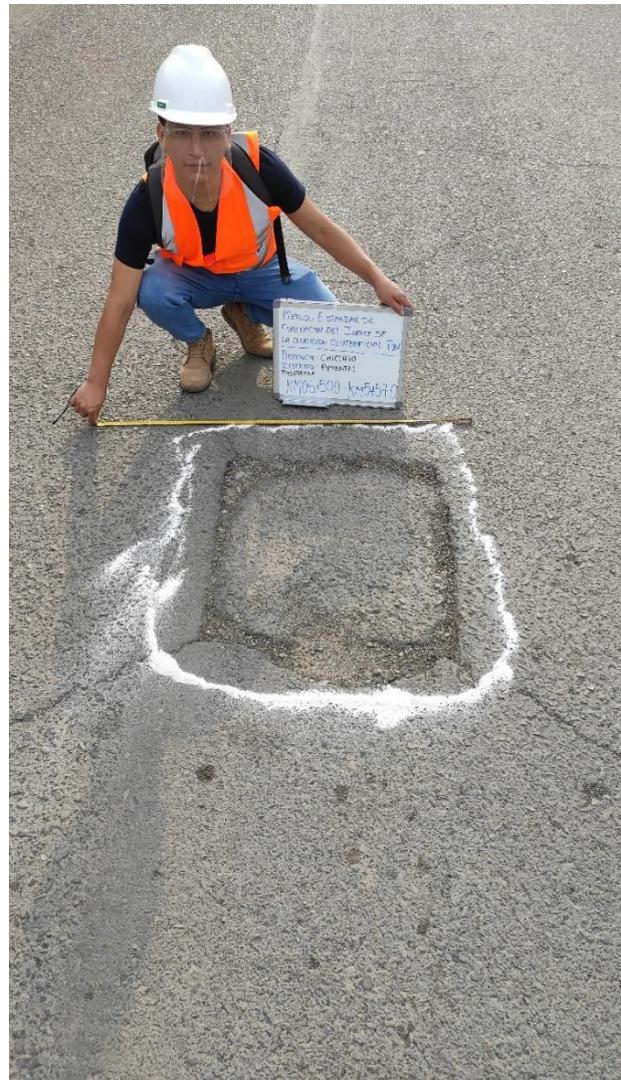
*Falla Huecos (Izquierda), Parcheo (Derecha).*

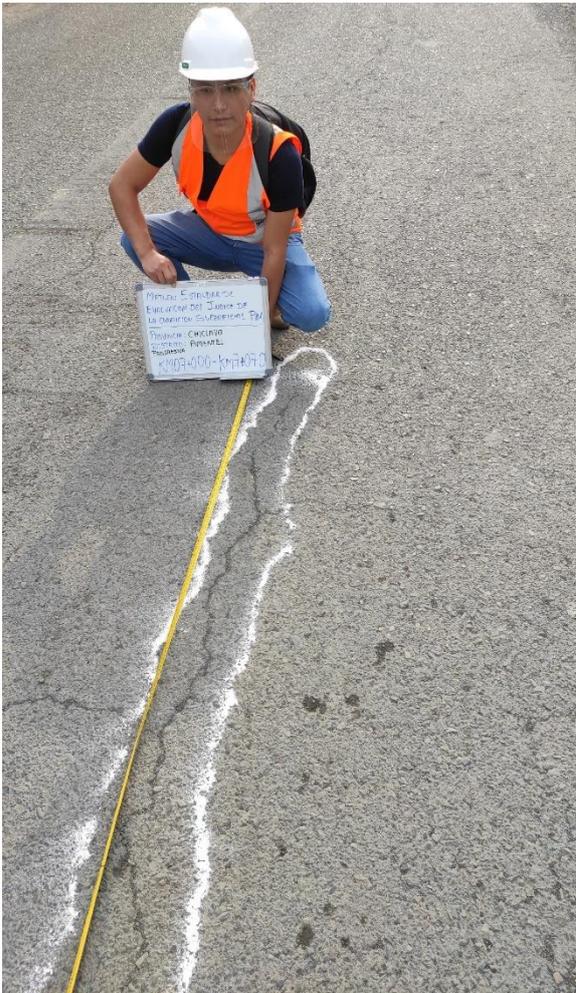
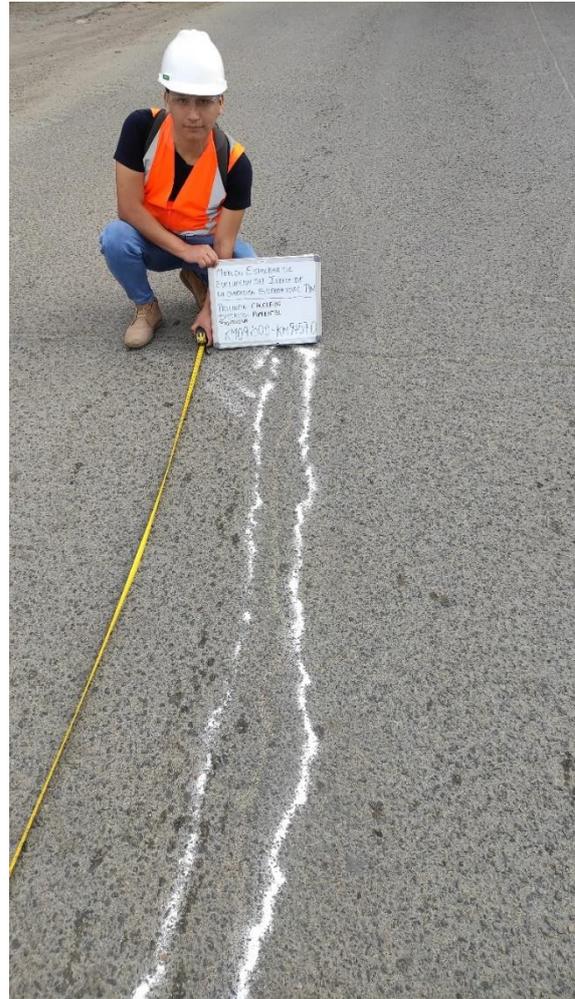
### *Falla Grieta Longitudinal Y Transversal.*

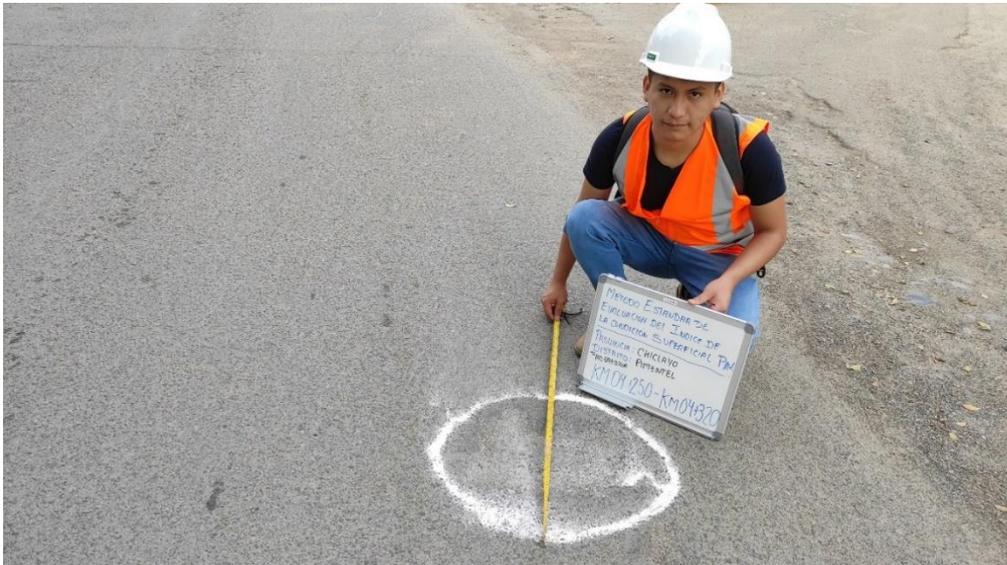
*Falla Pulimiento de Agregados.*

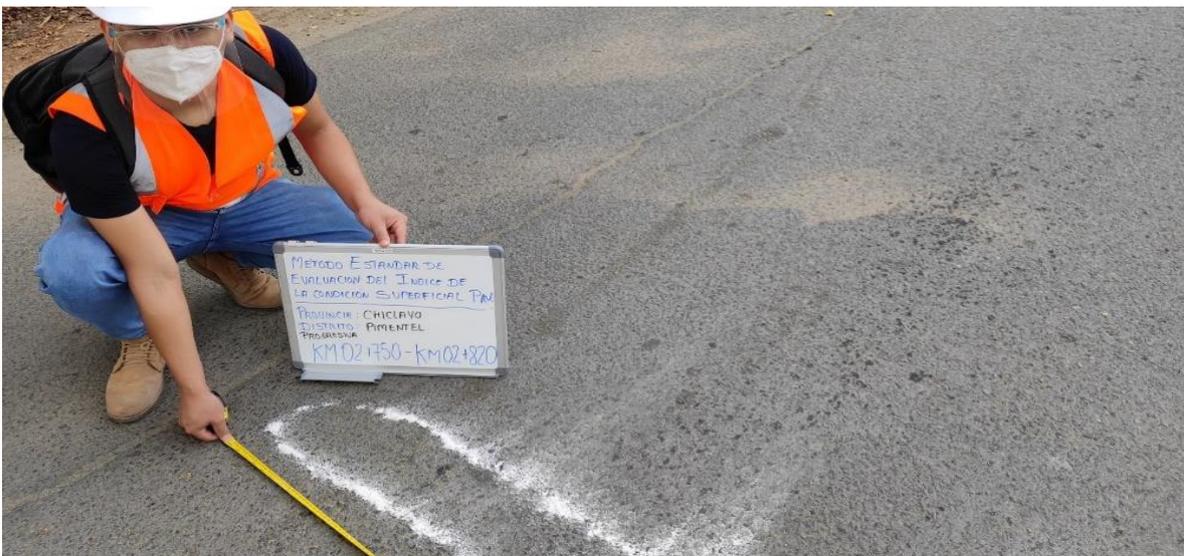
*Falla Grieta Longitudinal y Transversal.*

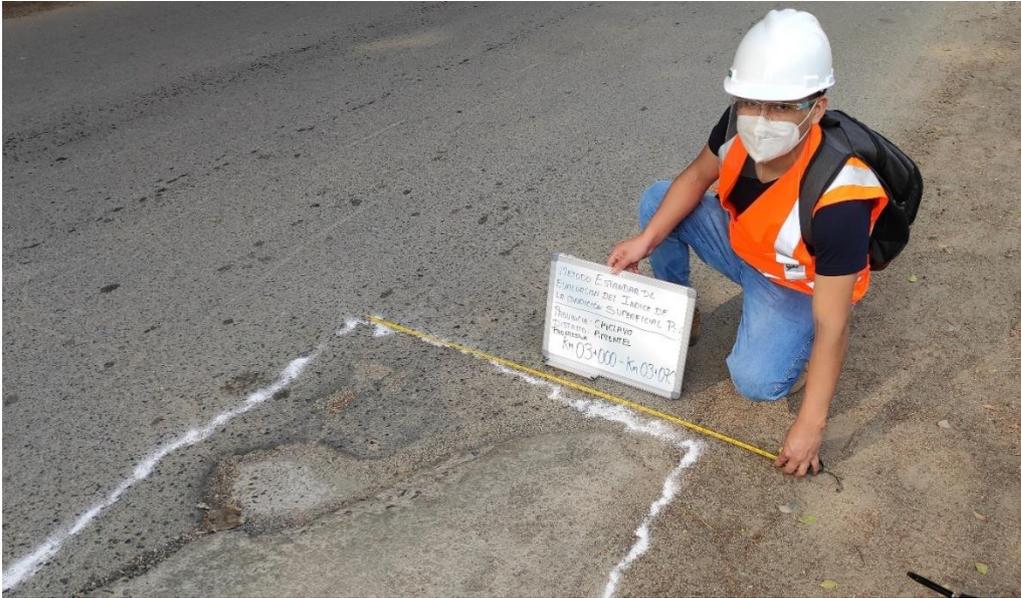
*Falla Parcheo.*
