**UNIVERSIDAD CÉSAR VALLEJO**

“Análisis comparativo entre el método PCI y VIZIR para la evaluación  
del pavimento rígido en Ancash- Huaylas- Santo Toribio, 2021”

**TESIS PARA OBTENER EL TÍTULO PROFESIONAL DE  
INGENIERO CIVIL**

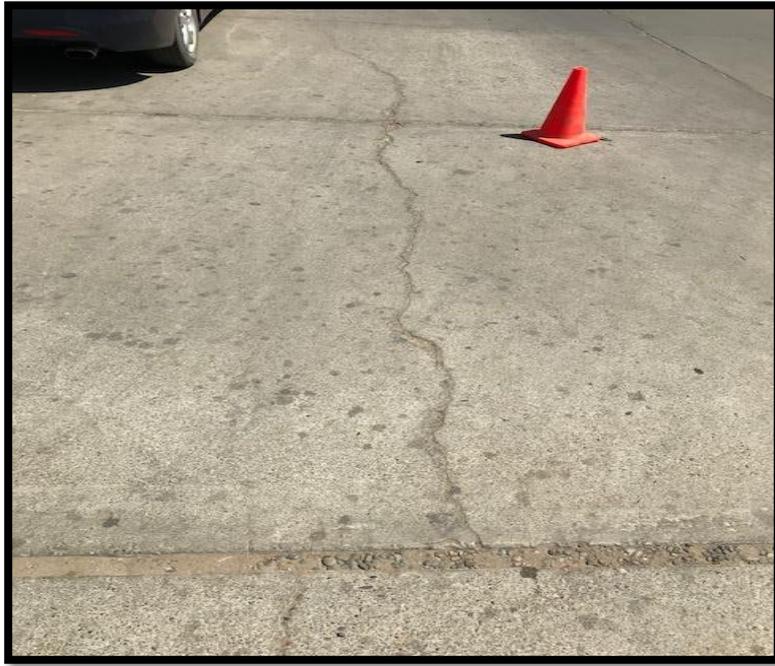
**Figura 9:** Visualizando las grietas

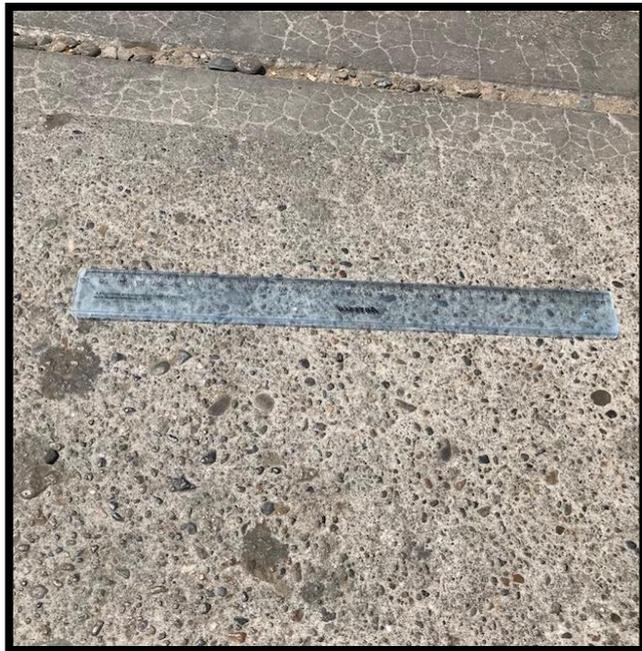
**Figura 12:** Midiendo la piel de cocodrilo de pavimento

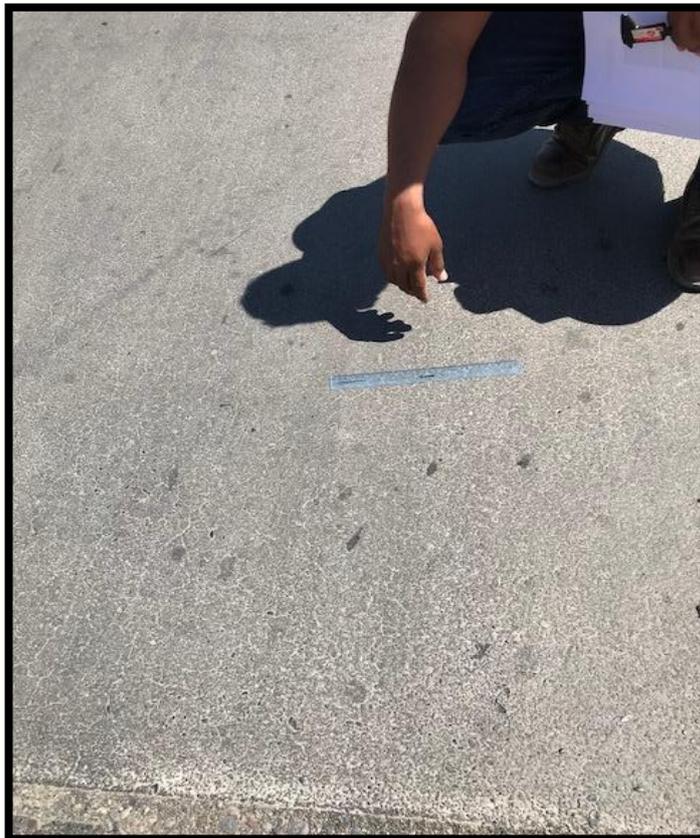
**Figura 16:** midiendo la piel de cocodrilo en el pavimento

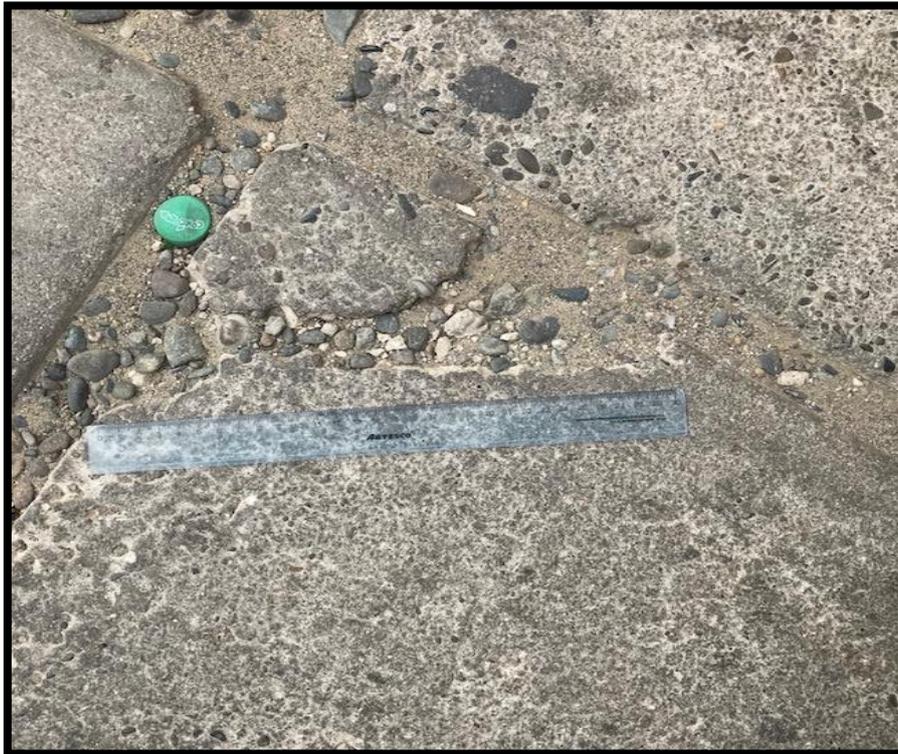
**Figura 18:** *intersección de juntas y fisura miento en la esquina*

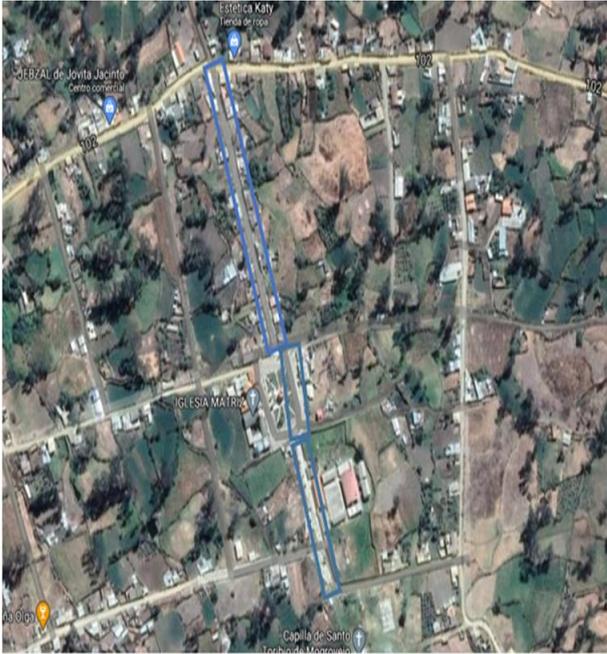
Fecha:	04/01/2021	Tramo:	U1			
Absisa inicial: 0+60						
Absisa final: 0+100		Ancho de la vía: 6.0 m				
Long. Unidad = 40 m		Area de muestra: 240 m2				
<b>ESQUEMA</b>

<b>FALLAS EXISTENTES</b>						
<b>PROGRESIVA</b>	<b>TIPO DE FALLA</b>			<b>SEVERIDAD</b>	<b>A.TOTAL (M2)</b>	<b>DENSIDAD %</b>
PRO 0+60 PRO 0+100	1. Ahuellamiento, depresion y hundimiento(Id)			L	35	14.58

2. Grietas longitudinales por fatiga			L	4	1.67
	4. bacheos y parcheos			M	7	2.92
<b>CALCULO DE Is</b>						
If	If-Tramo	Id	Id-Tramo	1RA CALIF	CORRECCION	Is
1	1	2	2	3	0	3

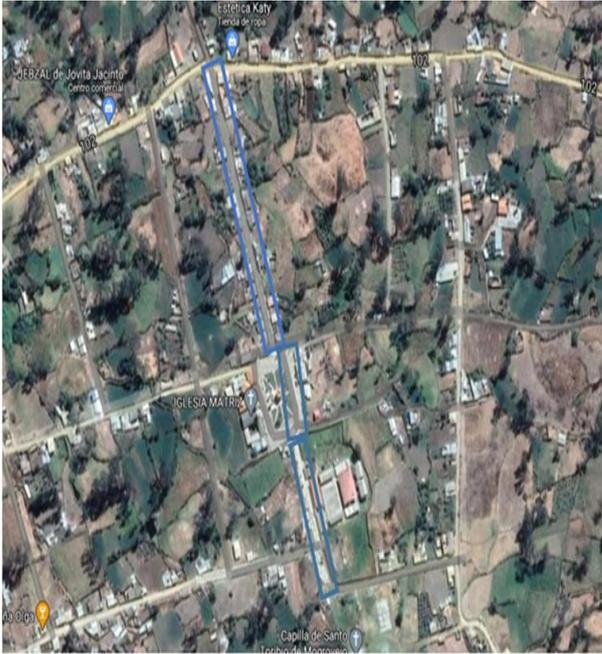
<b>FALLAS EXISTENTES</b>						
PROGRESIVA	TIPO DE FALLA			SEVERIDAD	A.TOTAL (M2)	DENSIDAD %
PRO 0+120 PRO 0+160	1. Ahuellamiento, depresion y hundimiento(ld)			L	25	10.42

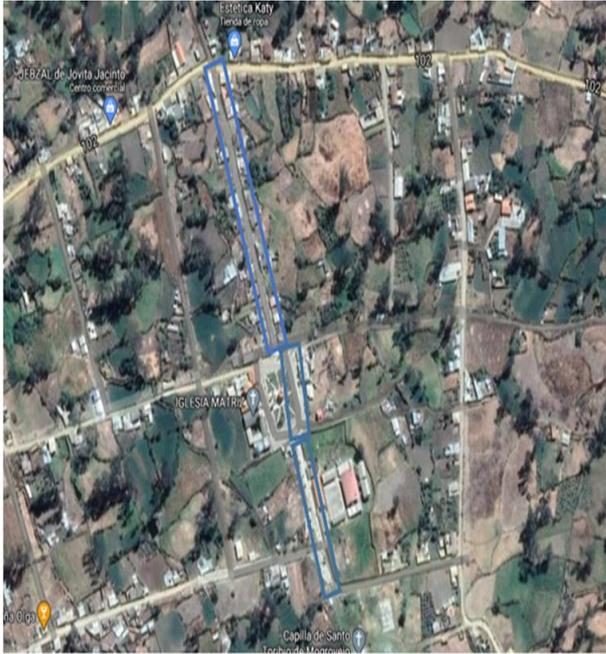
FALLAS EXISTENTES							
PROGRESIVA	TIPO DE FALLA				SEVERIDAD	A.TOTAL (M2)	DENSIDAD %
PRO 0+310 PRO 0+350	1. Ahuellamiento, depresion y hundimiento(ld)				L	32	13.33

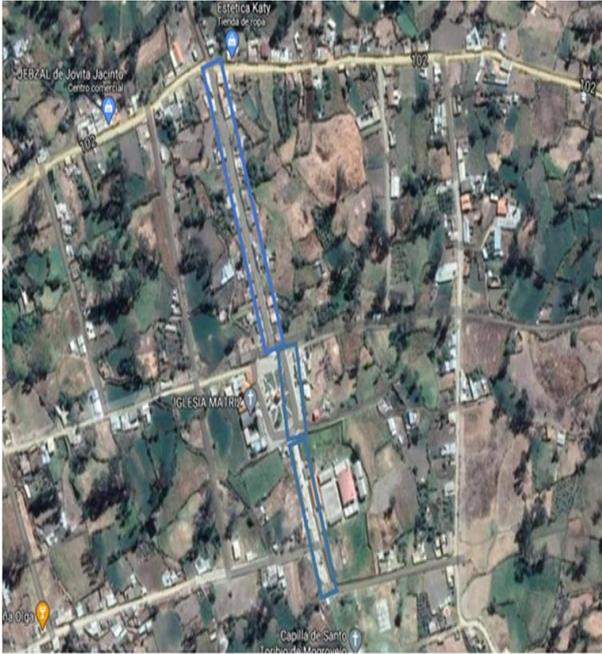
Fecha:	04/01/2021	Tramo:	U6			
Absisa inicial: 0+370						
Absisa final: 0+410		Ancho de la vía: 6.0 m				
Long. Unidad = 40 m		Area de muestra: 240 m2				
<b>ESQUEMA</b>

<b>FALLAS EXISTENTES</b>						
<b>PROGRESIVA</b>	<b>TIPO DE FALLA</b>			<b>SEVERIDAD</b>	<b>A.TOTAL (M2)</b>	<b>DENSIDAD %</b>
PRO 0+370 PRO 0+410	1. Ahuellamiento, depresion y hundimiento(ld)			L	18	7.50

3. piel de cocodrilo			M	7	2.92
	4. bacheos y parcheos			L	6	2.50
<b>CALCULO DE Is</b>						
If	If-Tramo	Id	Id-Tramo	1RA CALIF	CORRECCION	Is
1	1	1	1	2	0	2

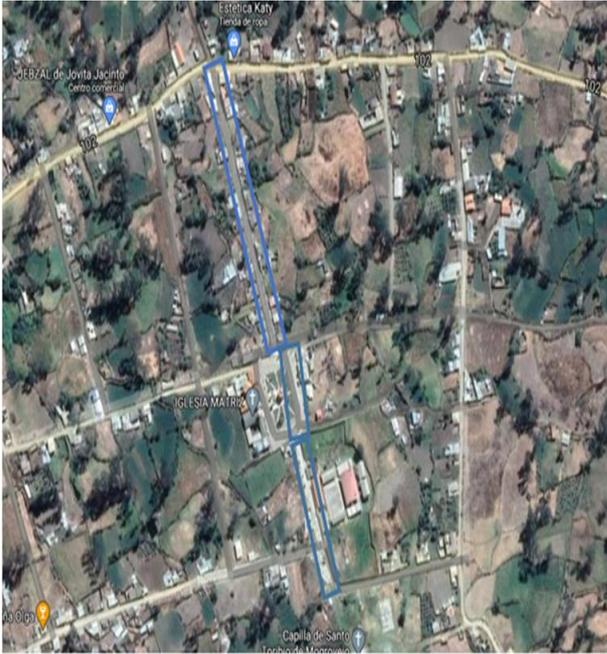
<b>FALLAS EXISTENTES</b>						
<b>PROGRESIVA</b>	<b>TIPO DE FALLA</b>	<b>SEVERIDAD</b>	<b>A.TOTAL (M2)</b>	<b>DENSIDAD %</b>		
PRO 0+500 PRO 0+540	1. Ahuellamiento, depresion y hundimiento(ld)	L	28	11.67

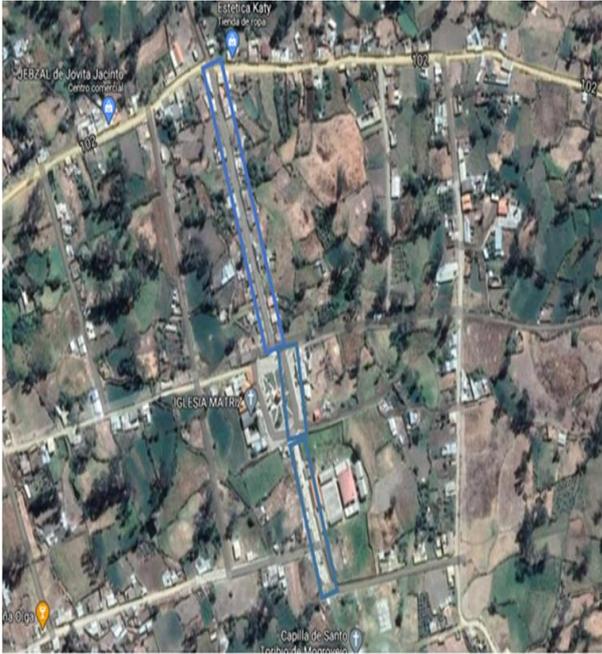
7. fisura de construccion termica (FCT) 8. fisura parabolica (FP) 9. fisura de borde (FB) 10.ojo de pescado.(o) 11.desplaz. O abultamiento o ahuellamiento de mezcla (DM) 12.perdida dfe la pelicula del ligante (PL) 13. perdida del agregado (PA). 14.descascaramiento (D) 15. pulimiento de agregados (PA) 16. exudacio (EX). 17. afloramiento de mortero (AM) 18. afloramiento de agua (AA) 19. desintegracion de bordes de pavimento (DB) 20. escalonamiento entre calzada y berma (ECB). 21. erocion de las bermas (EB) 22. segregacion (S)			
<b>FALLAS EXISTENTES</b>						
PROGRESIVA	TIPO DE FALLA			SEVERIDAD	A.TOTAL (M2)	DENSIDAD %
PRO 0+570 PRO 0+610	1. Ahuellamiento, depresion y hundimiento(ld)			M	24	10.00

2. Grietas longitudinales por fatiga			L	10	4.17
	3. piel de cocodrilo			M	4	1.67
	4. bacheos y parcheos			M	3	1.25
<b>CALCULO DE Is</b>						
If	If-Tramo	Id	Id-Tramo	1RA CALIF	CORRECCION	Is
1	1	2	2	3	0	3
