**UNIVERSIDAD CÉSAR VALLEJO**

“Evaluación de patologías en estructuras de albañilería confinada, según Método Broto, en viviendas del Asentamiento Humano Inmaculada Concepción – Ate-2021”

**TESIS PARA OBTENER EL TÍTULO PROFESIONAL DE INGENIERO CIVIL**

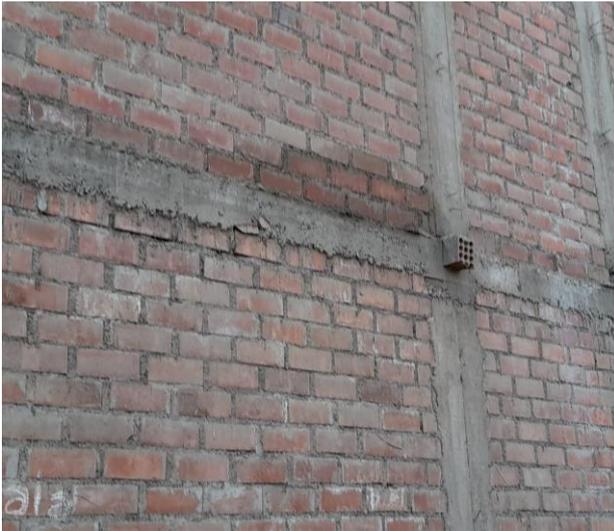
En la imagen se observa descascaramiento de la pintura producto de la humedad.

En la imagen se observa humedad y eflorescencias en los muros laterales de la vivienda.

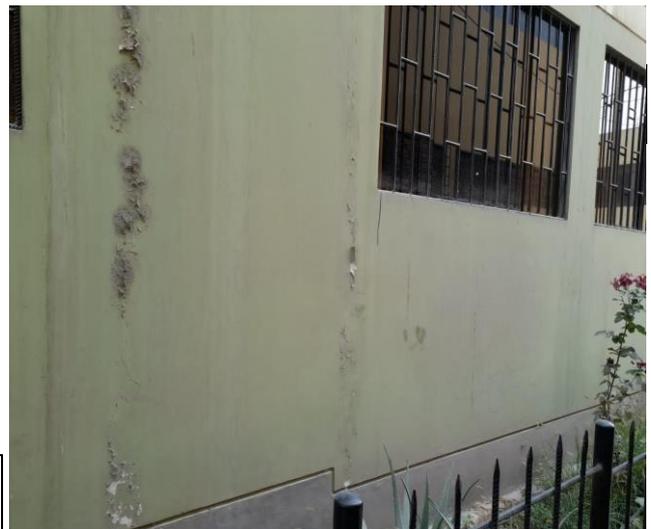
En la imagen se observa grietas de gran ancho paralelo a la columna producto de un asentamiento diferencial

En la imagen se observa descascaramiento de la pintura debido a la humedad y falta de mantenimiento.

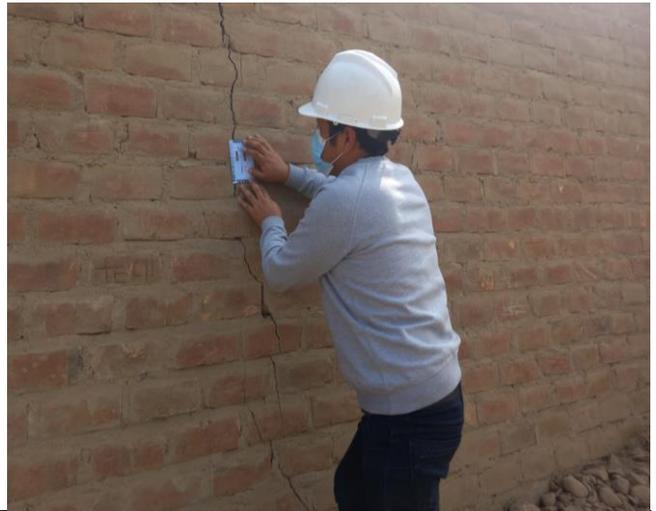
En la imagen se observa manchas de Humedad en la losa aligerada.

En la imagen se observa Grietas de 0.5cm de ancho y 1.80 de largo.

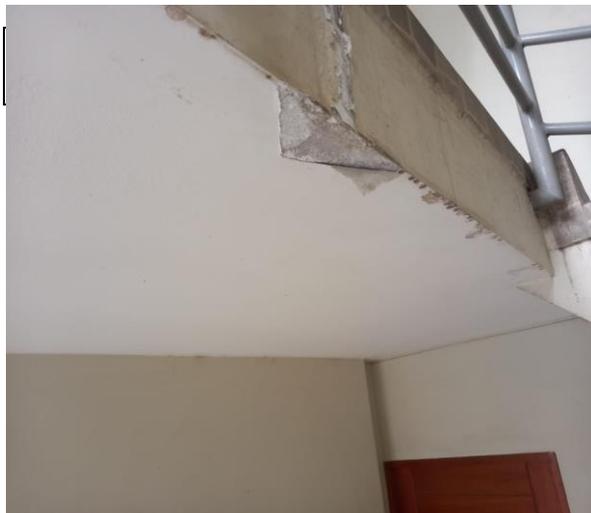
En la imagen se observa descascaramiento de la pintura en losa aligerada producto de la humedad.

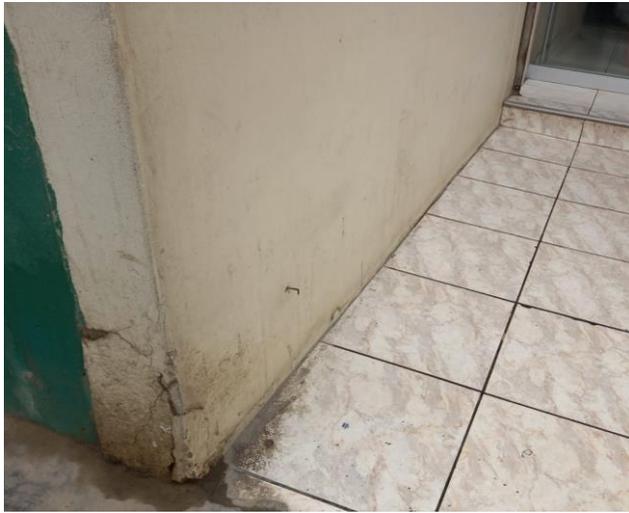
En la imagen se observa humedad en los muros

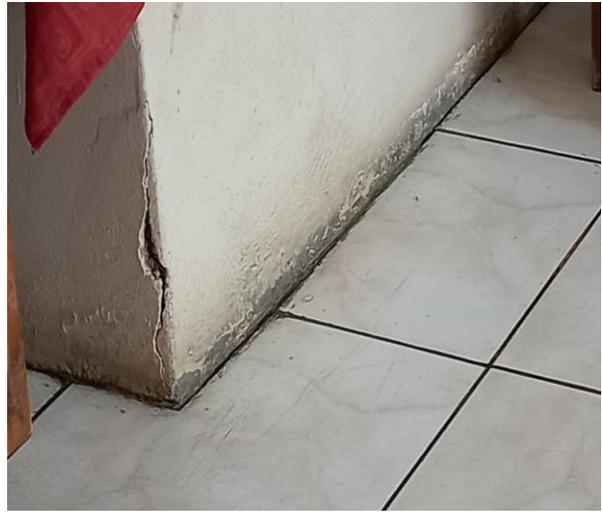
En la imagen se observa Grietas en el revestimiento de los muros.

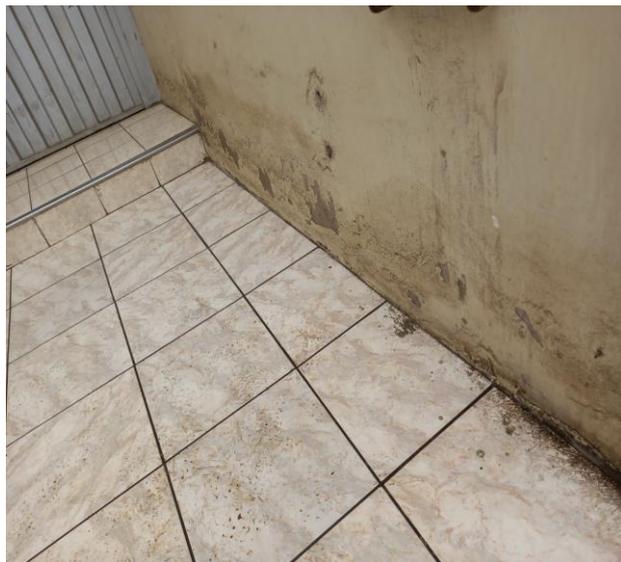
En la imagen se Observa grietas con desprendimiento en los muros.
