UNIVERSIDAD CÉSAR VALLEJO

ESCUELA PROFESIONAL DE INGENIERÍA CIVIL

“Evaluación de la estructura del pavimento flexible aplicando el método índice de condición del pavimento (PCI) en la Avenida Las Américas, Chiclayo, Lambayeque”.

2021

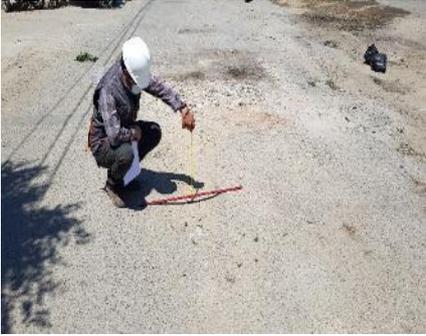
Progresiva	Unidad de muestra	Severidad	Tipo de falla	Imagen
0+000 0+033	UM1	Alto	Abultamiento y Hundimiento

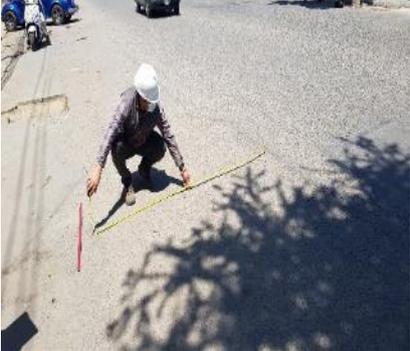
0+264 0+297	UM3	Medio	Abultamientos y hundimientos

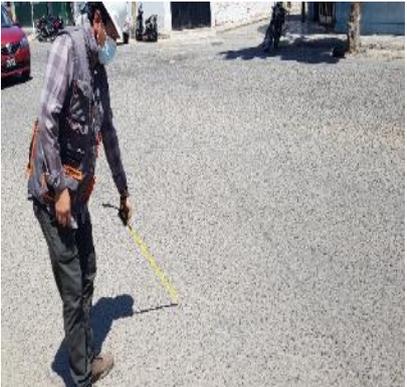
Medio	Grietas longitudinales y transversales

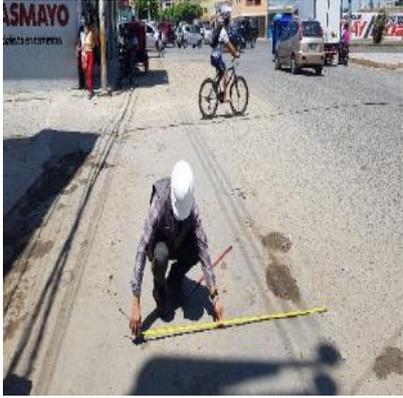
0+396 0+429	UM4	Alto	Abultamientos y hundimientos

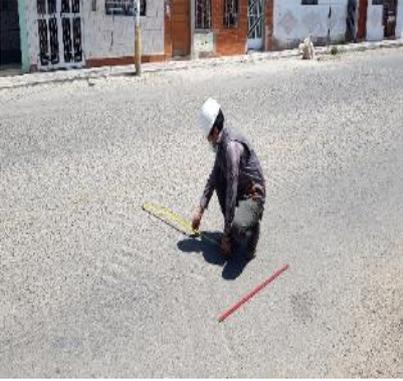
Medio	Grietas longitudinales y transversales

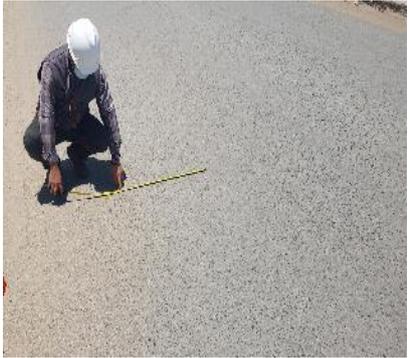
<p>1+188 1+221</p>	<p>UM10</p>	<p>Leve</p>	<p>Pulimiento de agregados</p>

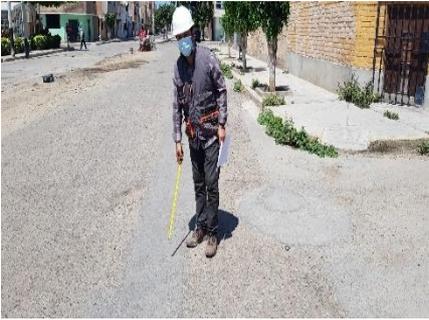
Progresiva	Unidad de muestra	Severidad	Tipo de falla	Imagen
0+000 0+033	UM1	Medio	Parcheo

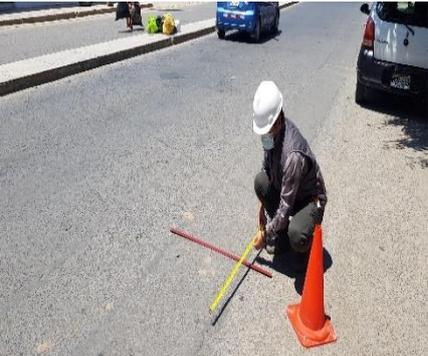
0+528 0+561	UM5	Medio	Parqueo

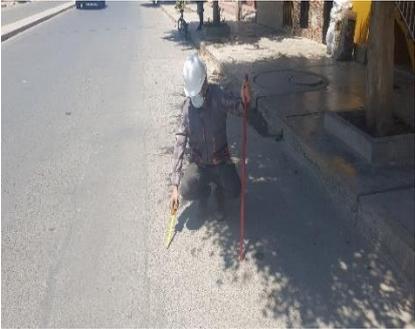
Leve	Grietas longitudinales y transversales

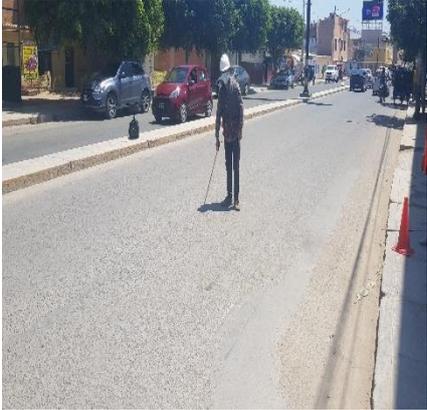
Medio	Pulimiento de agregados

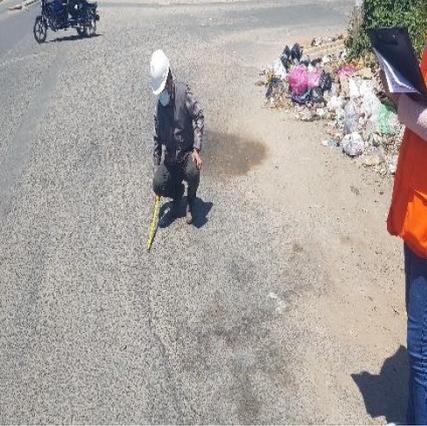
0+660 0+693	UM6	Medio	Grietas longitudinales y transversales

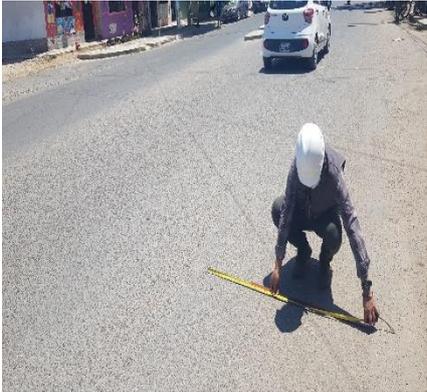
Medio	Abultamientos y hundimientos

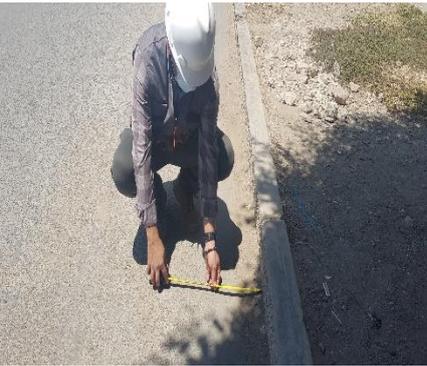
0+792 0+825	UM7	Leve	Grieta de borde

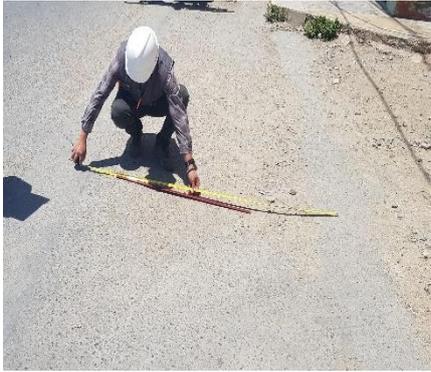
1+320 1+353	UM11	Medio	Abultamientos y hundimientos

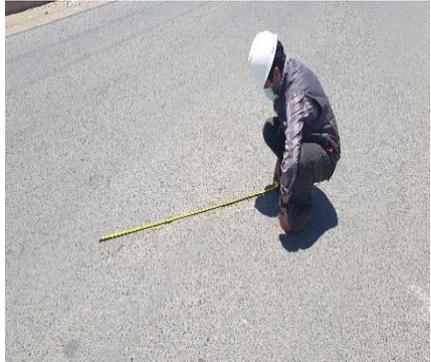
Medio	Grietas longitudinales y transversales

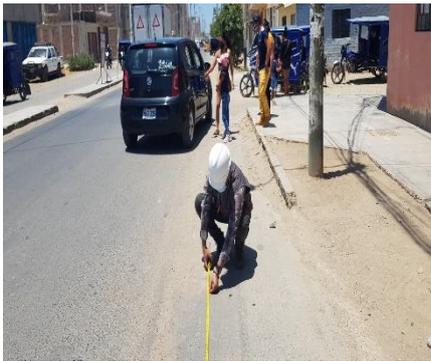
1+452 1+485	UM12	Medio	Parqueo

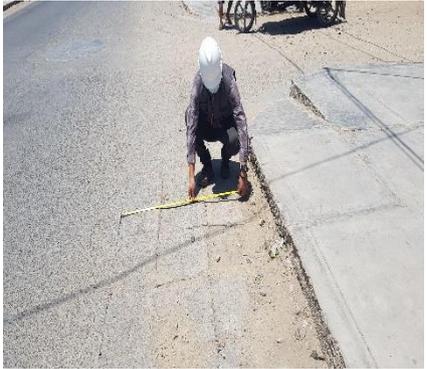
Medio	Agrietamiento en bloque

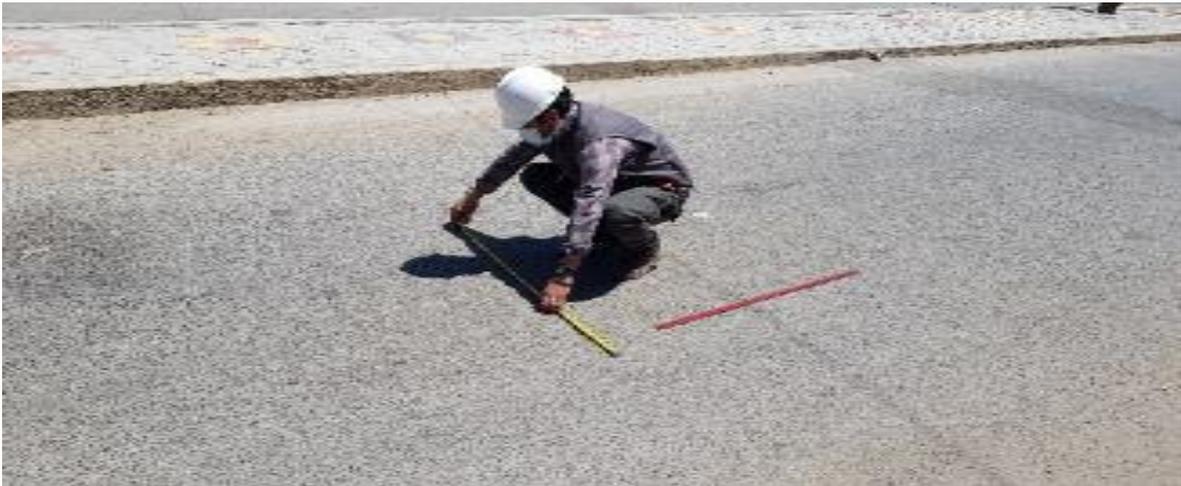
Fotografía 1: UM 02 tramo I izquierda, progresiva 0+132 (Piel de cocodrilo).

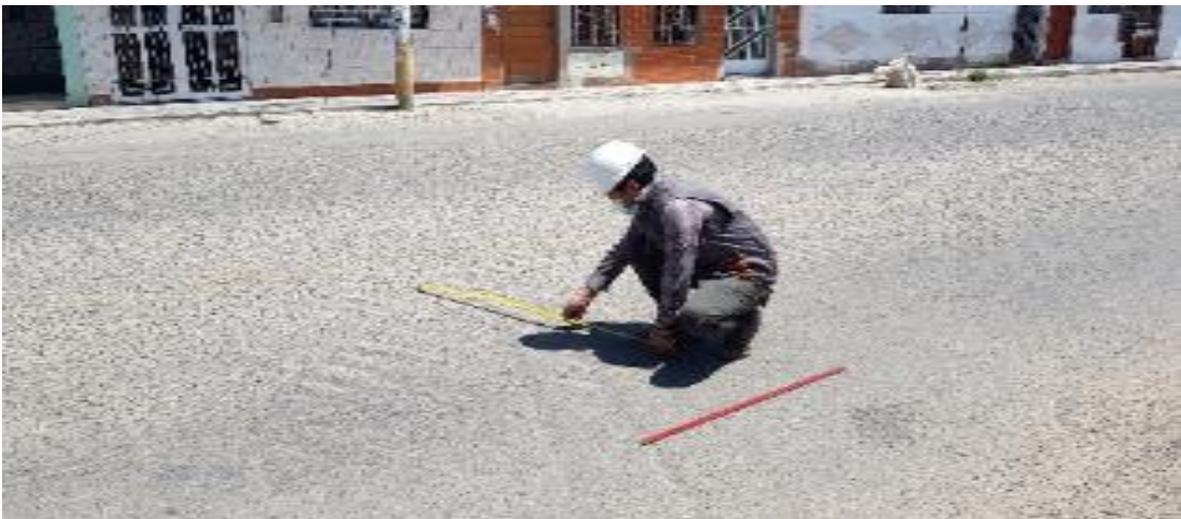
Fotografía 02: UM 04 tramo I izquierda, progresiva 0+396 (Grietas longitudinales).

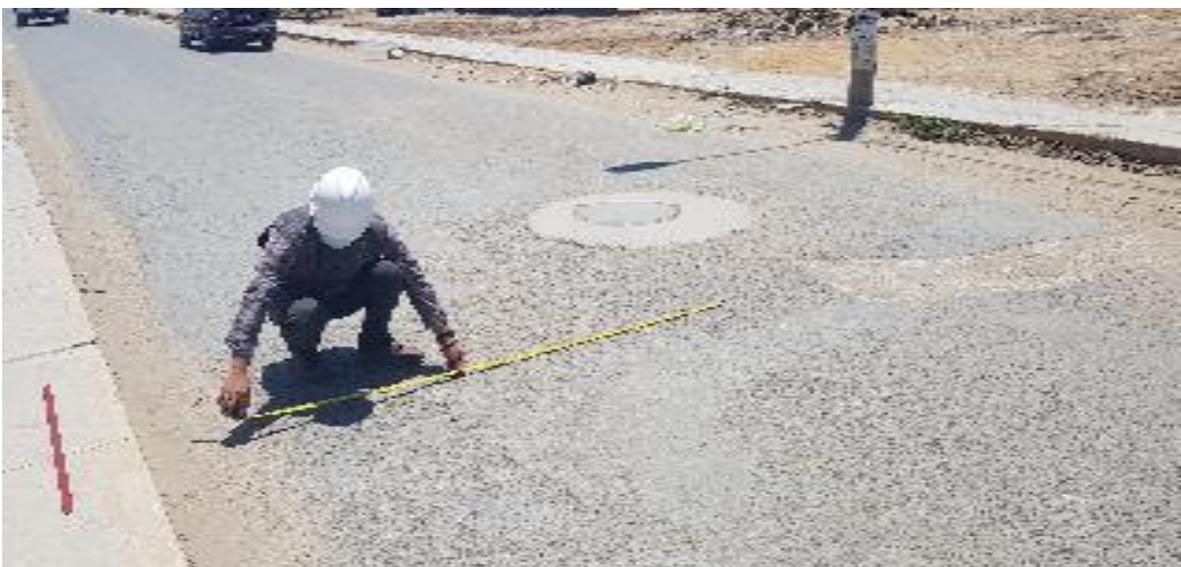
Fotografía 3: UM 11 tramo I izquierda, progresiva 1+320 (Abultamiento y hundimiento).

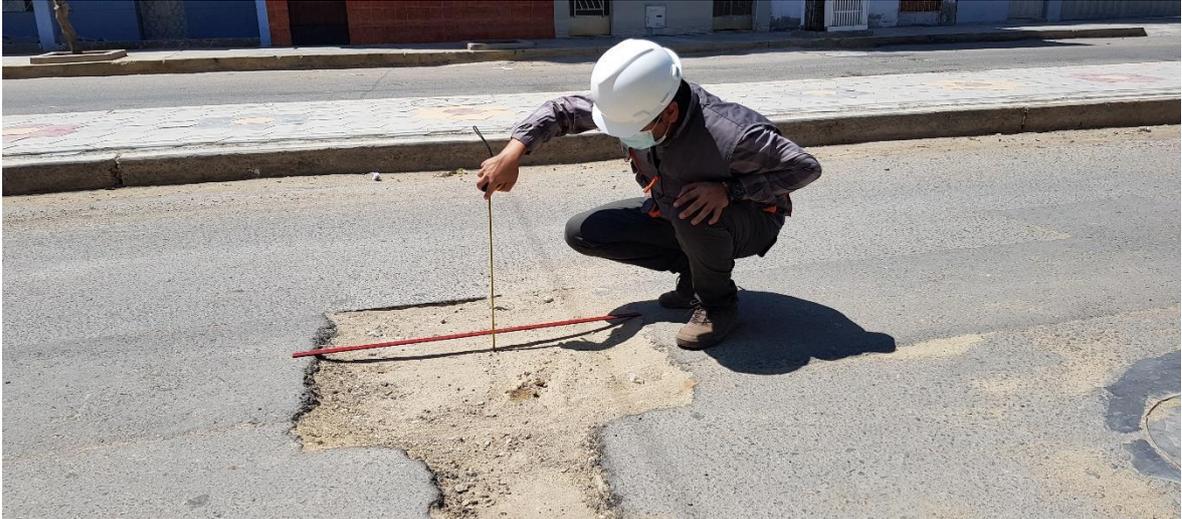
Fotografía 4: UM 02 tramo II derecho, (Huecos/Baches).

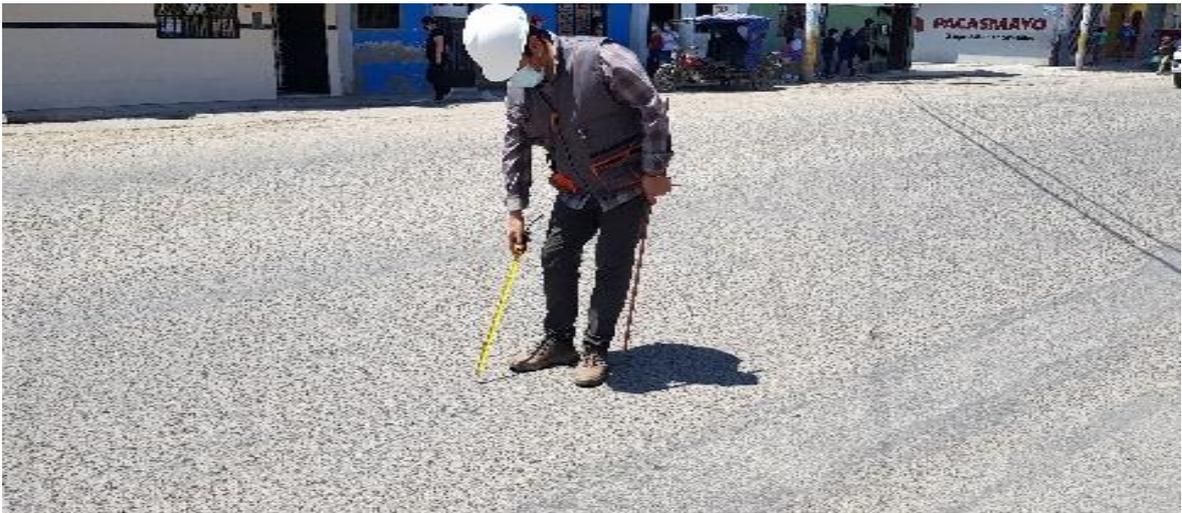
Fotografía 5: UM 04 tramo II derecho, progresiva 0+396 (Pulimiento de agregados).

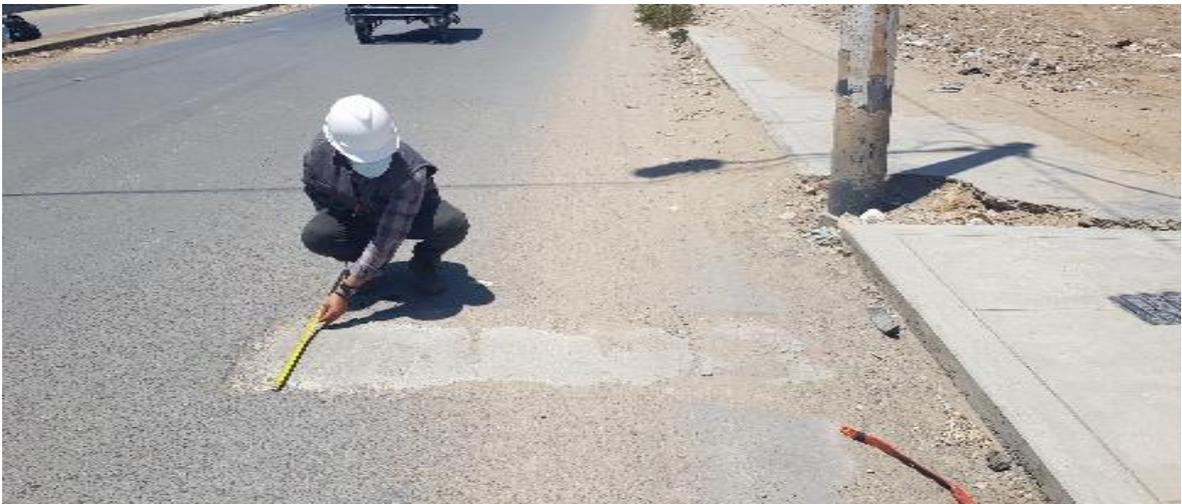
Fotografía 6: UM 09 tramo II derecho, progresiva 1+0556 (Parcheo).
