UNIVERSIDAD CÉSAR VALLEJO

“Evaluación de vulnerabilidad sísmica y propuesta de reforzamiento
estructural de las viviendas autoconstruidas en el asentamiento
humano Nuevo Progreso, Ventanilla, Lima”

**TESIS PARA OBTENER EL TÍTULO PROFESIONAL DE :
INGENIERO CIVIL**

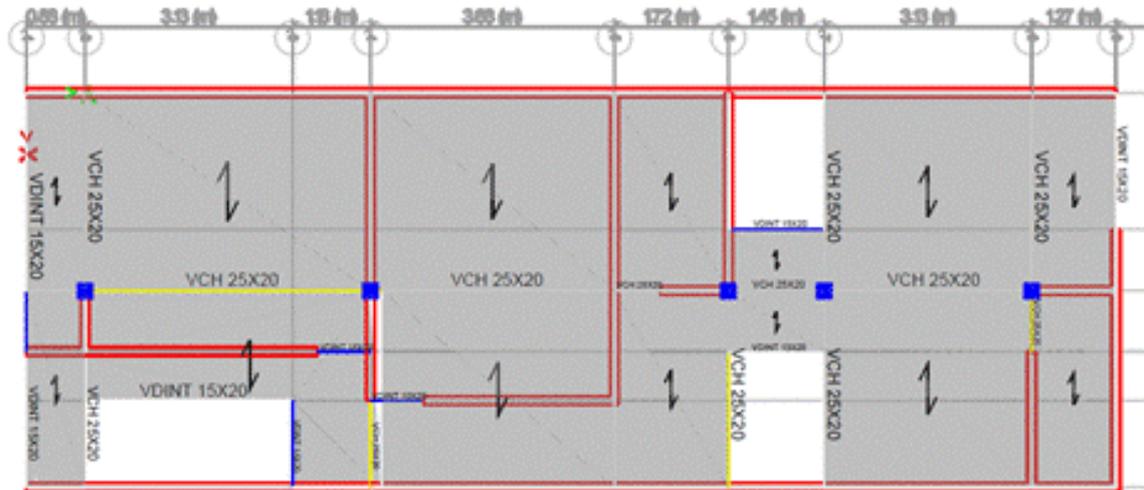
Figura 37. Vista en planta de modelamiento Etabs Mz.D, Lot.24.

Para la vivienda de la Mz D, Lot.24 se realizó la verificación por análisis sísmico a los muros tanto como en el sentido X, como en el sentido Y en donde se puede observar que si cumple (anexo 7).

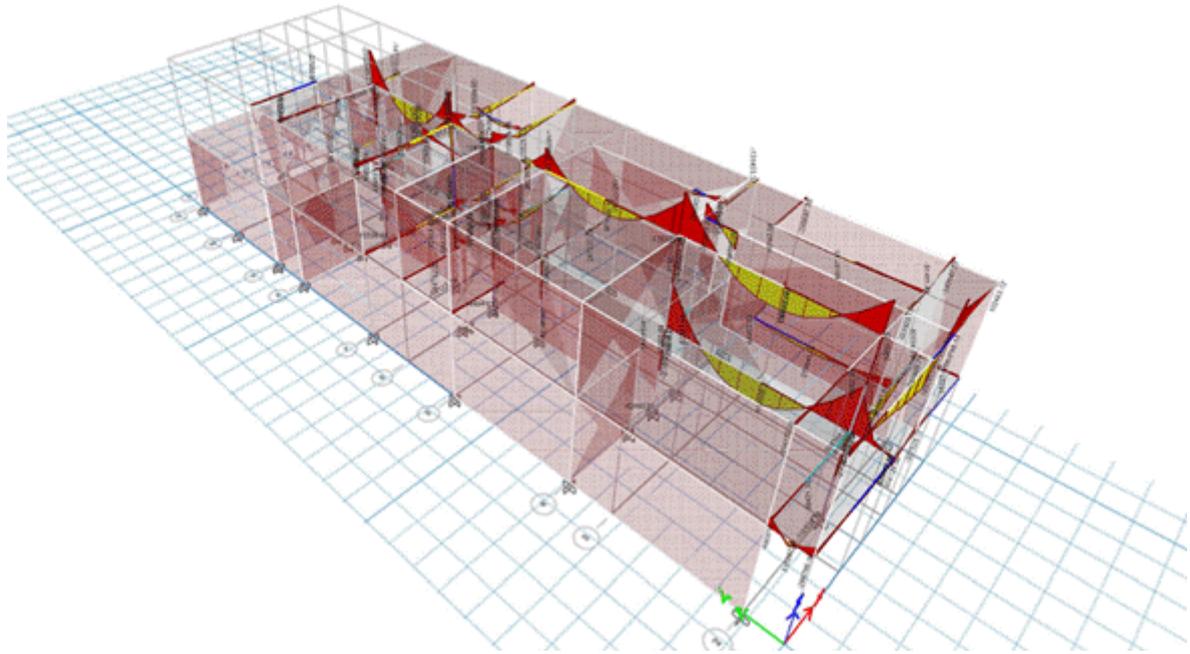
Figura 38. Fallas encontradas del modelamiento Etabs Mz.D, Lot.24

Al realizar el modelamiento y verificar las fallas por corte se pudo evidenciar en la vivienda de la Mz.D, Lote.24 que la viga ubicada en el eje C-C y entre los ejes 2 y 3 del primer y segundo piso con medidas de 25 x20 cm requieren ser reforzadas bajo un análisis más detallado de reforzamiento.

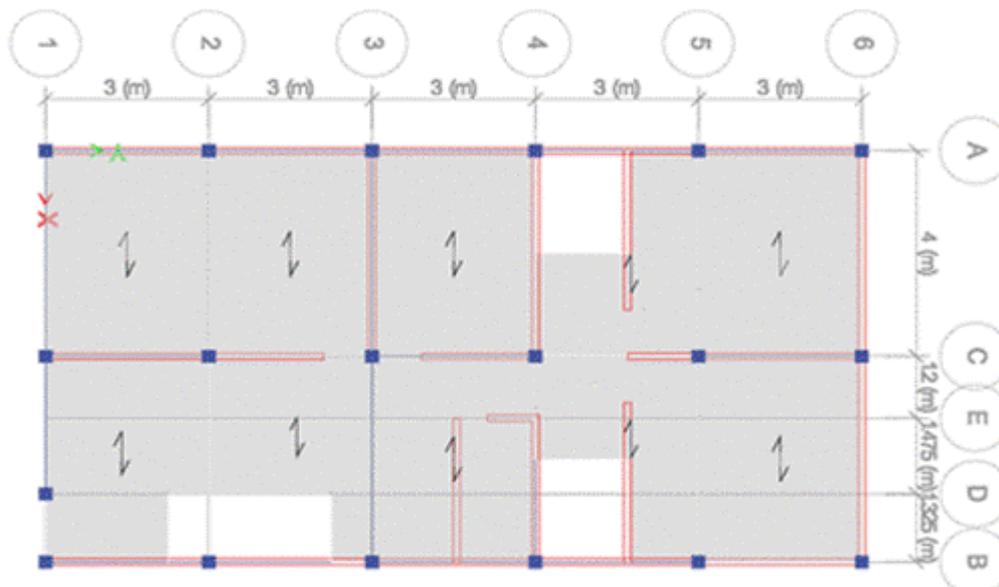
Figura 40. Vista en planta de modelamiento Etabs Mz.Z, Lot.12.

Para la vivienda de la Mz Z, Lot.12 se realizó la verificación por análisis sísmico a los muros tanto como en el sentido X, como en el sentido Y en donde se puede observar que si cumple.

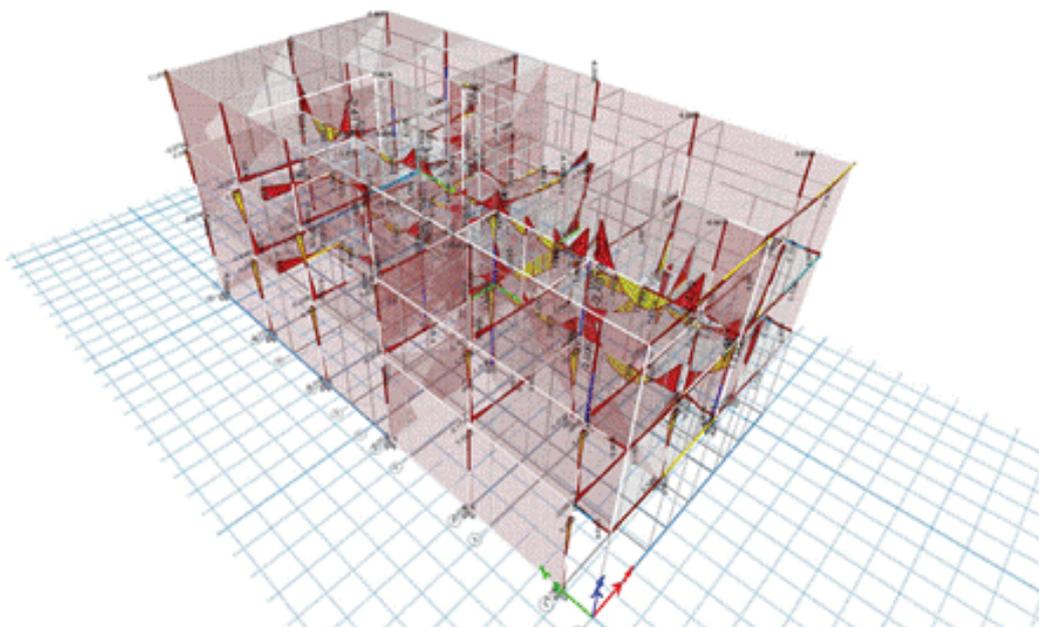
Figura 41. Fallas encontradas del modelamiento Etabs Mz.Z, Lot.12.

Al realizar el modelamiento y verificación se pudo evidenciar en la vivienda de la Mz.Z, Lote.12 que la columna ubicada en la intersección de eje D-D y 4-4 con dimensiones de 0.25x0.35m falla por corte y esta no es más rígida que la viga según la Norma E.060, para lo cual se recomienda incrementar su sección a 0.50x0.45 por el método de encamisado.

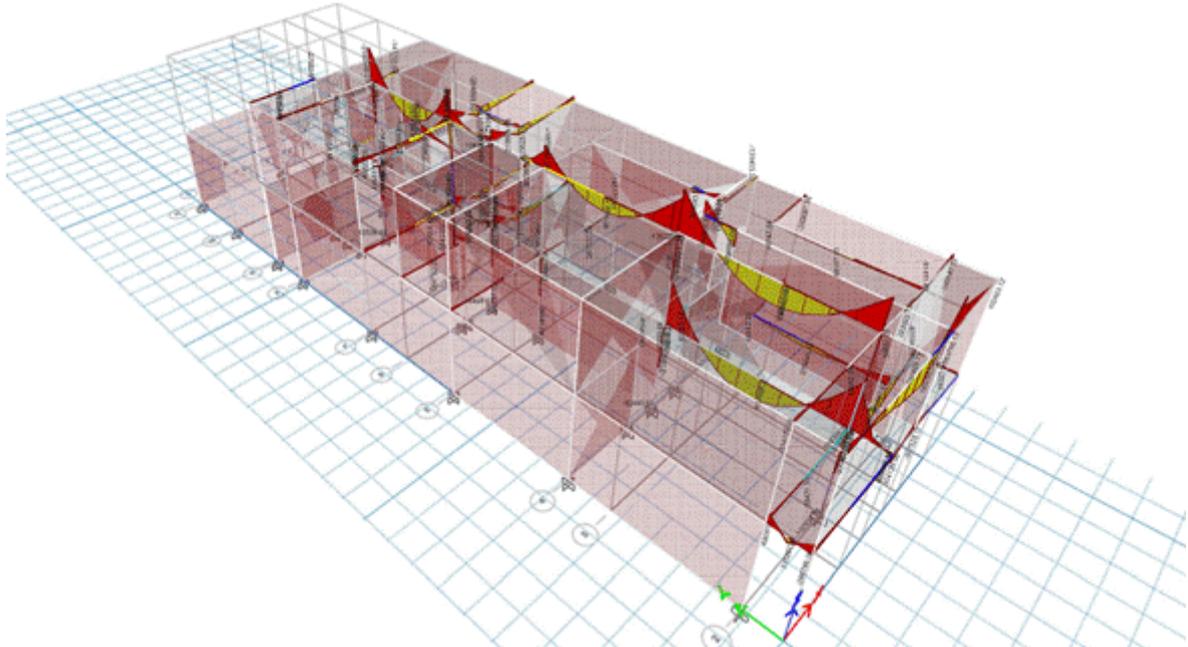
- Al realizar el modelamiento y verificar las fallas por corte se pudo evidenciar en la vivienda de la Mz.D, Lote.24 que la viga ubicada en el eje C-C y entre los ejes 2 y 3 del primer y segundo piso con medidas de 25 x20 cm requieren ser reforzadas bajo un análisis más detallado de reforzamiento.
