UNIVERSIDAD CÉSAR VALLEJO

“Diseño e implementación de un plan de mantenimiento preventivo para mejorar la eficiencia en tiempo de vida de los neumáticos 53/80r63 michelin en camiones komatsu 930e, en la empresa minera “las bambas”

**TESIS PARA OBTENER EL TÍTULO PROFESIONAL DE:
INGENIERO MECÁNICO**

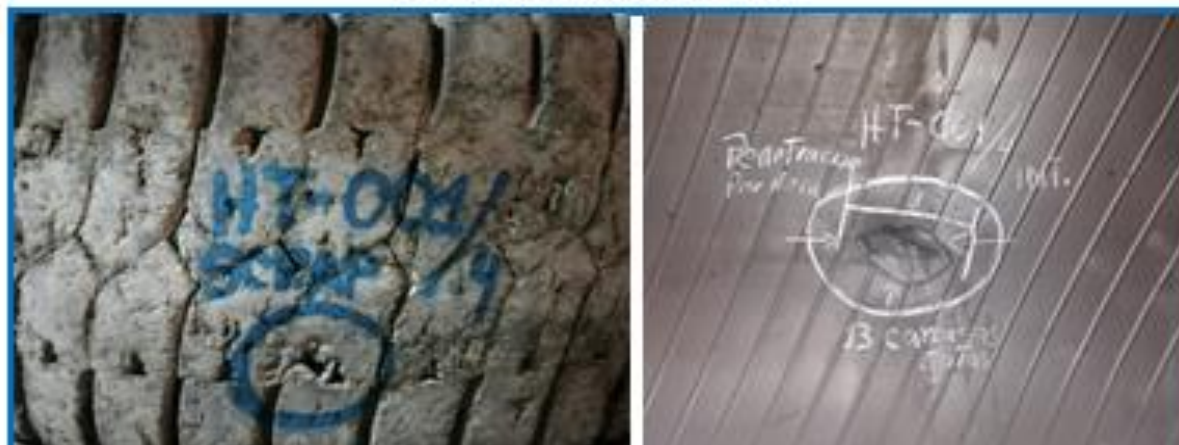
TIPO DE DAÑO	CORTE PASANTE EN BANDA RODAMIENTO		
FECHA	22 DE JULIO 2019	TURNO	B
		HORA	21:00
EQUIPO	HT001	DESCRIPCIÓN	CAMION KOMATSU 930
LUGAR DEL ACCIDENTE	OPERACIÓN EN MINA		
OPERADOR			
ESPECIFICACIÓN DEL NEUMÁTICO	35/60R63, MICHELIN XDR3 MB4		
SERIE	JLT0241V3A	COCHADA ORIGINAL	110
HORAS	3,787	COCHADA REMANENTE	57 56
POSICIÓN	4	VALOR ORIGINAL	\$ 34,970.00
DESGASTE	482	VALOR REMANENTE	\$ 17,485.72
MOTIVO DE REMOCIÓN	CORTE PASANTE EN BANDA RODAMIENTO		
ZONA DE DAÑO	BANDA DE RODAMIENTO	DISPOSICIÓN FINAL	EVLUACION
RECOMENDACIONES	EVITAR EL PASO SOBRE DERRAME DE MATERIAL (ROCA) LIMPIEZA CONSTANTE EN LAS VIAS REPORTABILIDAD INMEDIATA (CONDICION DE VIAS)		
SUPERVISOR DE TURNO	HERBERT RAUL LIVIAS RIQUEZ

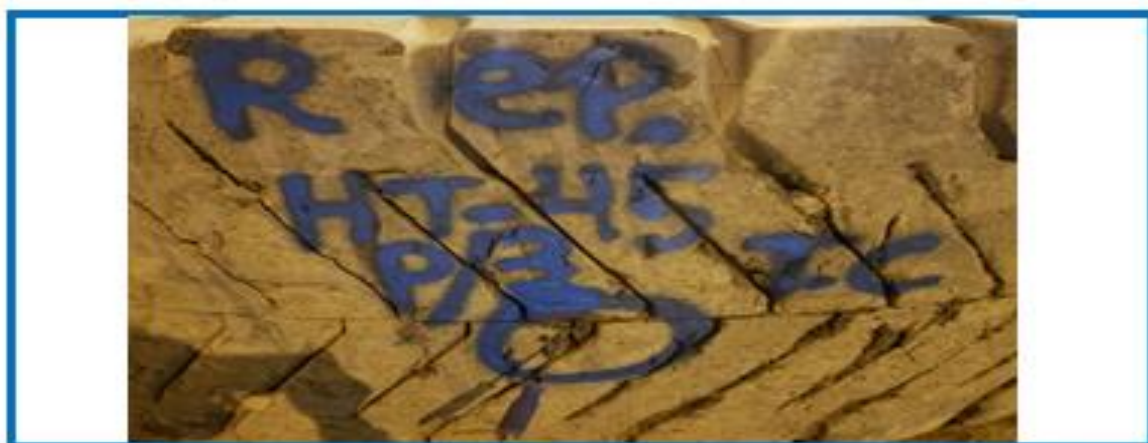
TIPO DE DAÑO	CORTE PROFUNDO DE BANDA DE RODAMIENTO		
FECHA	02 DE JULIO 2019	TURNO	B
		HORA	3:00
EQUIPO	HT045	DESCRIPCIÓN	CAMION KOMATSU 930
LUGAR DEL ACCIDENTE	OPERACIÓN EN MINA		
OPERADOR			
ESPECIFICACIÓN DEL NEUMÁTICO	55160R63, MICHELIN XDR3 M64		
SERIE	68RE00008	COCAINA ORIGINAL	110
HORAS	3,860	COCAINA REMANENTE	48 55
POSICIÓN	3	VALOR ORIGINAL	\$ 34,970.00
DESgaste	562	VALOR REMANENTE	\$ 16,436.00
MOTIVO DE REMOCIÓN	CORTE PROFUNDO DE BANDA DE RODAMIENTO		
ZONA DE DAÑO	BANDA DE RODAMIENTO	DISPOSICIÓN FINAL	REPARACION
RECOMENDACIONES	EVITAR EL PASE SOBRE DERRAME DE MATERIAL (ROCA) LIMPIEZA CONSTANTE EN LAS VIAS REPORTABILIDAD INMEDIATA (CONDICION DE VIAS)		
SUPERVISOR DE TURNO	HERBERT RAUL LIVIAS RIQUEZ

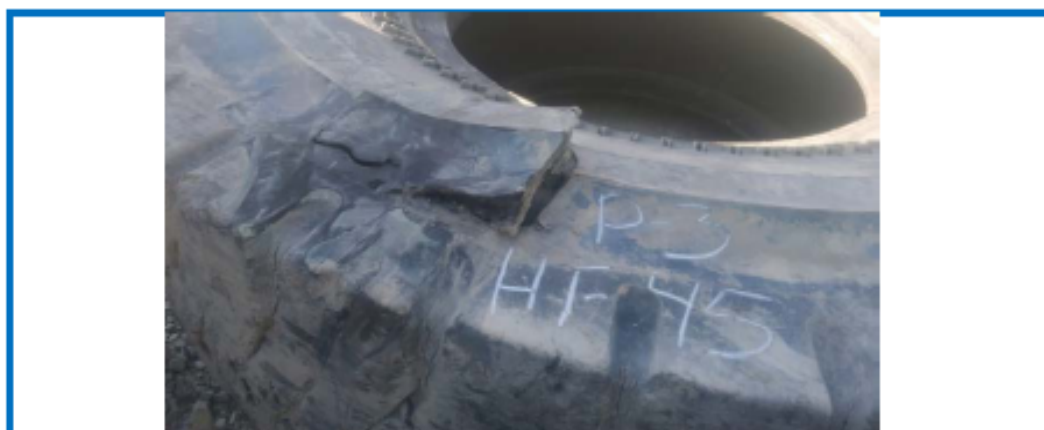
TIPO DE DAÑO	CORTE PASANTE EN BANDA LATERAL (FLANCO)		
FECHA	05 DE SETIEMBRE 2019	TURNO	B HORA 10:00
EQUIPO	HT045	DESCRIPCIÓN	CAMION KOMATSU 930
LUGAR DEL ACCIDENTE	OPERACIÓN EN MINA		
OPERADOR			
ESPECIFICACIÓN DEL NEUMÁTICO	53/80R63, BRIDGESTONE V070 E2A		
SERIE	B8RE00010	COCADA ORIGINAL	110
HORAS	4,502	COCADA REMANENTE	36 42
POSICIÓN	3	VALOR ORIGINAL	\$ 35,544.98
DESGASTE	35%	VALOR REMANENTE	\$ 9,217.98
MOTIVO DE REMOCIÓN	CORTE PASANTE EN BANDA LATERAL (FLANCO)		
ZONA DE DAÑO	BANDALATERAL	DISPOSICIÓN FINAL	SCRAP
RECOMENDACIONES	EVITAR EL PASO SOBRE DERRAME DE MATERIAL (ROCA) LIMPIEZA CONSTANTE EN LAS VIAS REPORTABILIDAD INMEDIATA (CONDICION DE VIAS)		
SUPERVISOR DE TURNO	HERBERT RAUL LIVIAS RIQUEZ

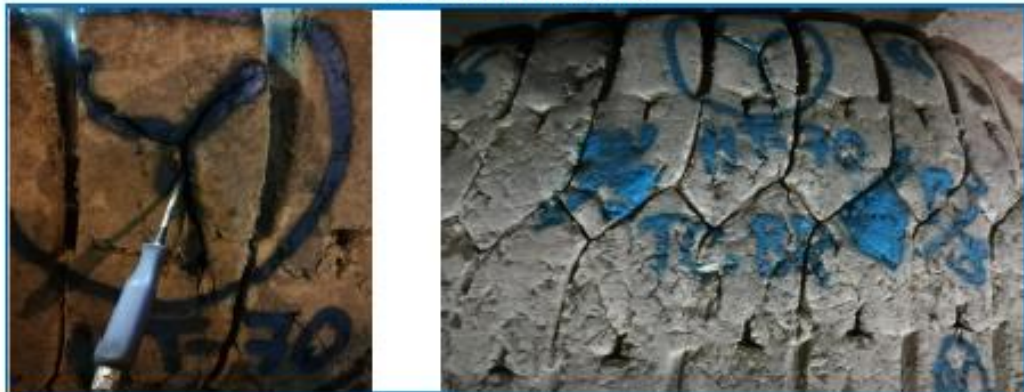
TIPO DE DAÑO	CORTE PROFUNDO EN BANDA DE RODAMIENTO T.C		
FECHA	07 DE AGOSTO 2019	TURNO	B
		HORA	23:55
EQUIPO	HT - 070	DESCRIPCION	CAMION CAT 797
LUGAR DEL ACCIDENTE	OPERACIÓN EN MINA		
OPERADOR			
ESPECIFICACION DEL NEUMAT	59/80R63, MICHELIN XDR3 MB4		
SERIE	SLT0918V7A	COCADA ORIGINAL	118
HORAS	3279	COCADA REMANENTE	60 66
POSICION	3	VALOR ORIGINAL	\$ 40,899.87
DESGASTE	41.00%	VALOR REMANENTE	\$ 21,836.37
MOTIVO DE REMOCION	CORTE PROFUNDO EN BANDA DE RODAMIENTO		
ZONA DE DAÑO	BANDA DE RODAMIENTO	REPARACION	
RECOMENDACIONES	EVITAR EL PASO SOBRE DERRAME DE MATERIAL (ROCA) LIMPIEZA CONSTANTE EN LAS VIAS REPORTABILIDAD INMEDIATA (CONDICION DE VIAS)		
SUPERVISOR DE TURNO	HERBERT RAUL LIVIAS RIQUEZ
