UNIVERSIDAD CÉSAR VALLEJO

ESCUELA PROFESIONAL DE INGENIERÍA CIVIL

“Análisis de Vulnerabilidad por Inundaciones fluviales en Viviendas Autoconstruidas en Junta Vecinal Barrio Unido, Padre Abad - Ucayali”

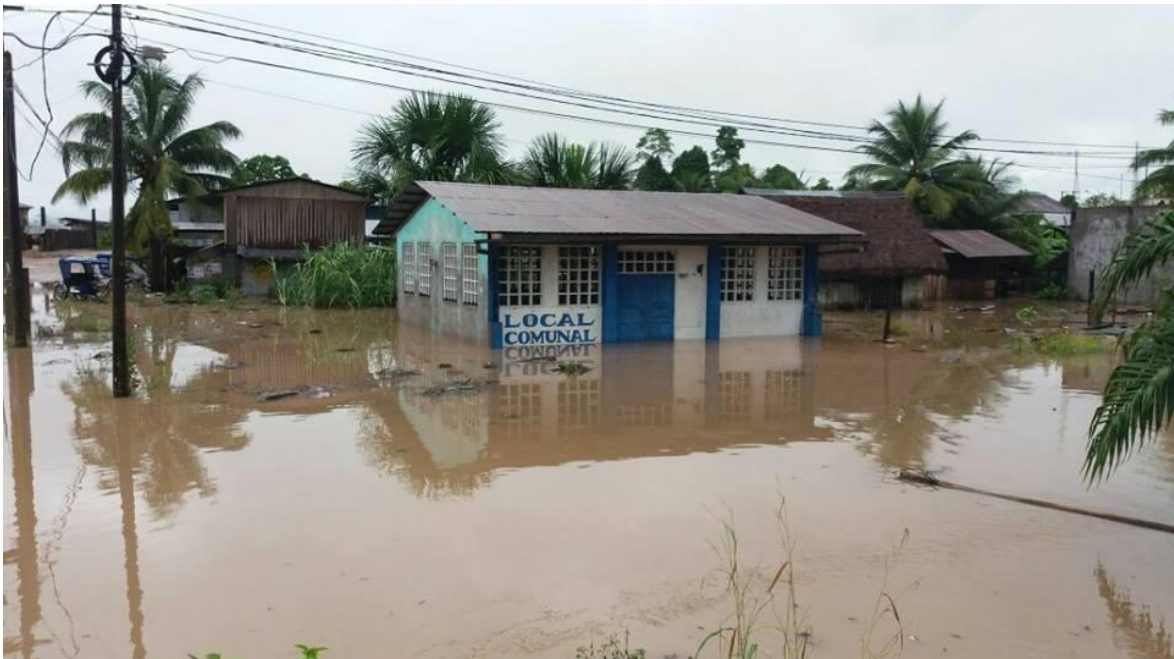
Figura 1. Río negro se desborda y afecta viviendas en Aguaytía

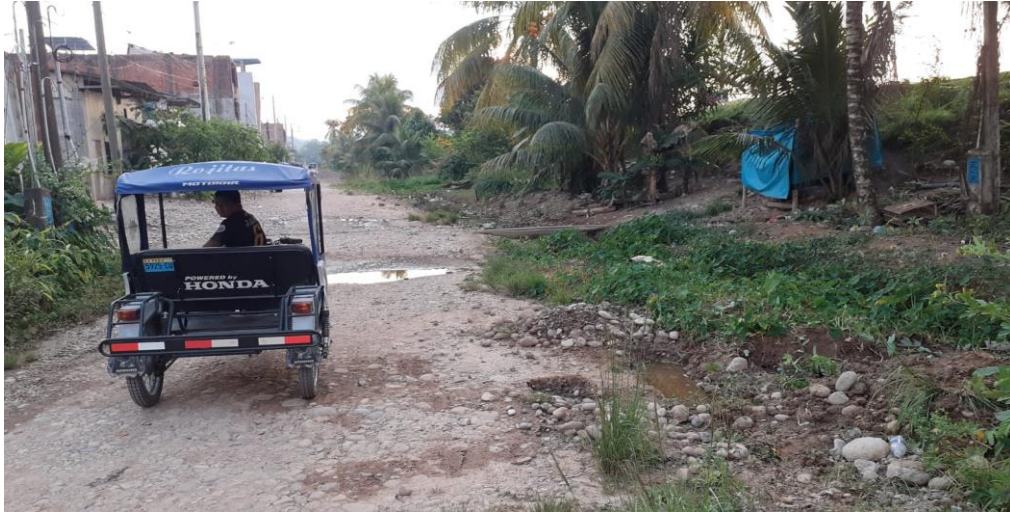
Figura 15. Falta de Pavimentación y Cuneta

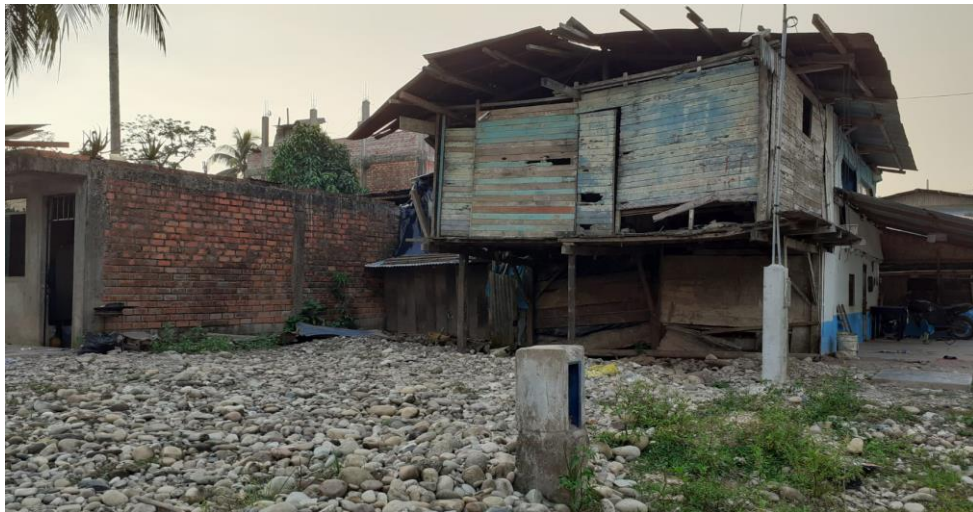
Figura 16. Vivienda de Madera en Deterioro

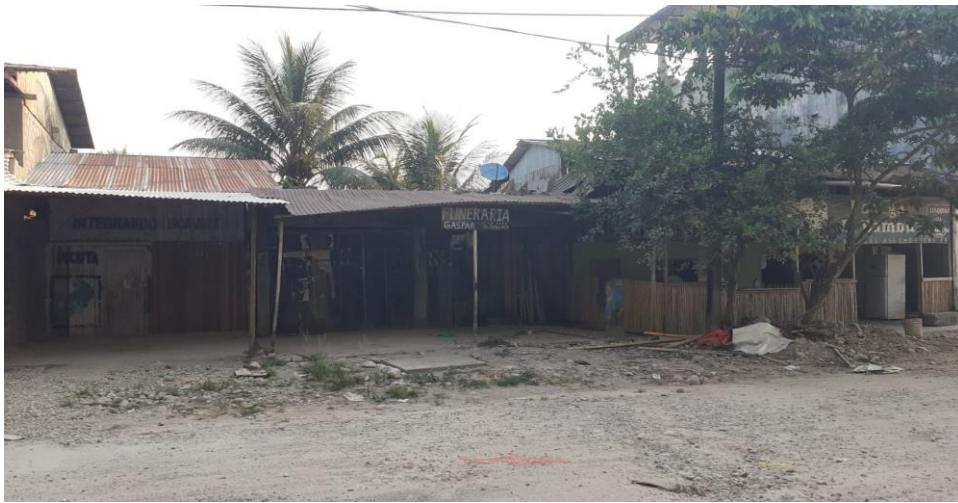
Figura 19. Viviendas en regular estado

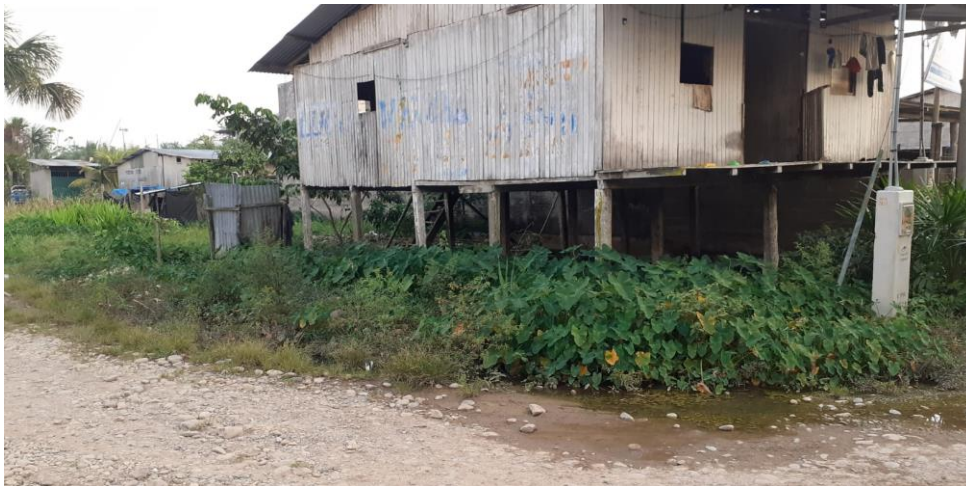
Figura 20. Suelo con un alto grado de humedad
