UNIVERSIDAD CÉSAR VALLEJO

Evaluación del Pavimento Flexible Aplicando el Método PCI para su mejor alternativa de solución del Tramo Cajaruro – Alenya, Provincia Utcubamba, Amazonas 2021.

TESIS PARA OBTENER EL TÍTULO PROFESIONAL DE:
INGENIERO CIVIL

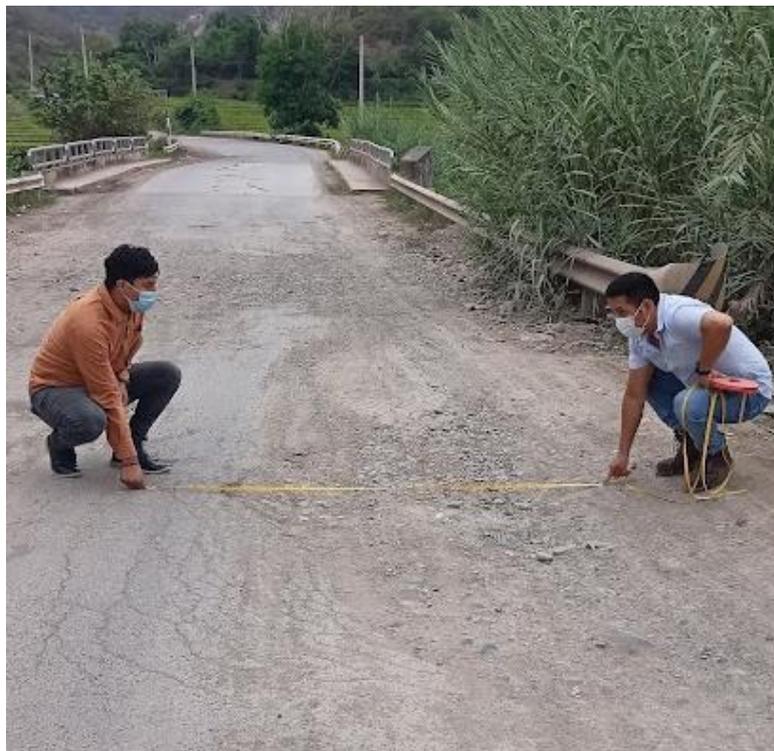
Unidad de muestra: UM - A 16

Fotografía N° 4: Falla N°4 (Abultamientos y hundimientos).

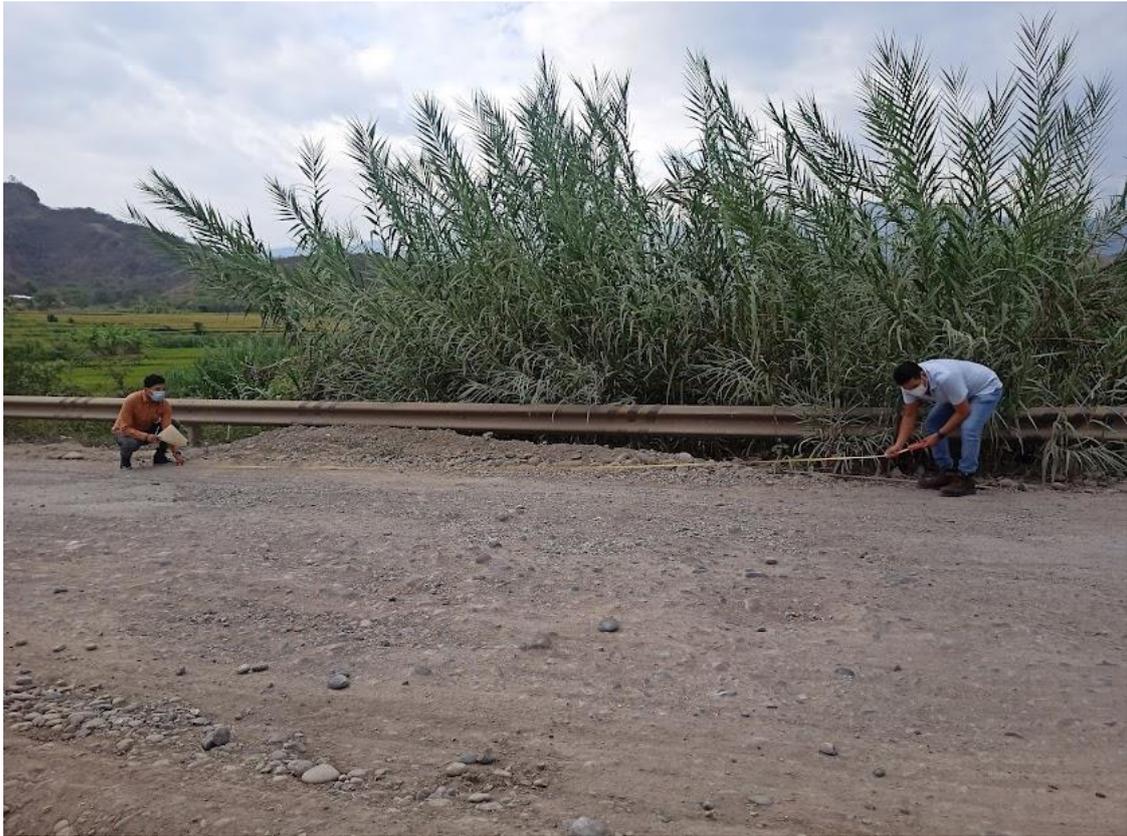
Fotografía N° 5: Falla N°19 (Desprendimiento de agregados).

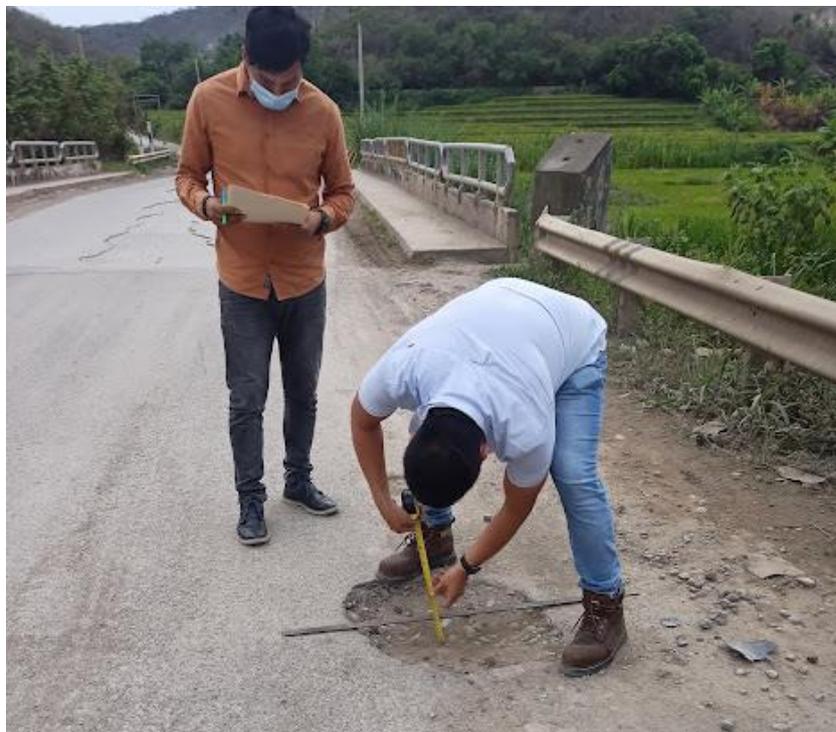
Fotografía N° 6: Falla N°13 (Huecos).

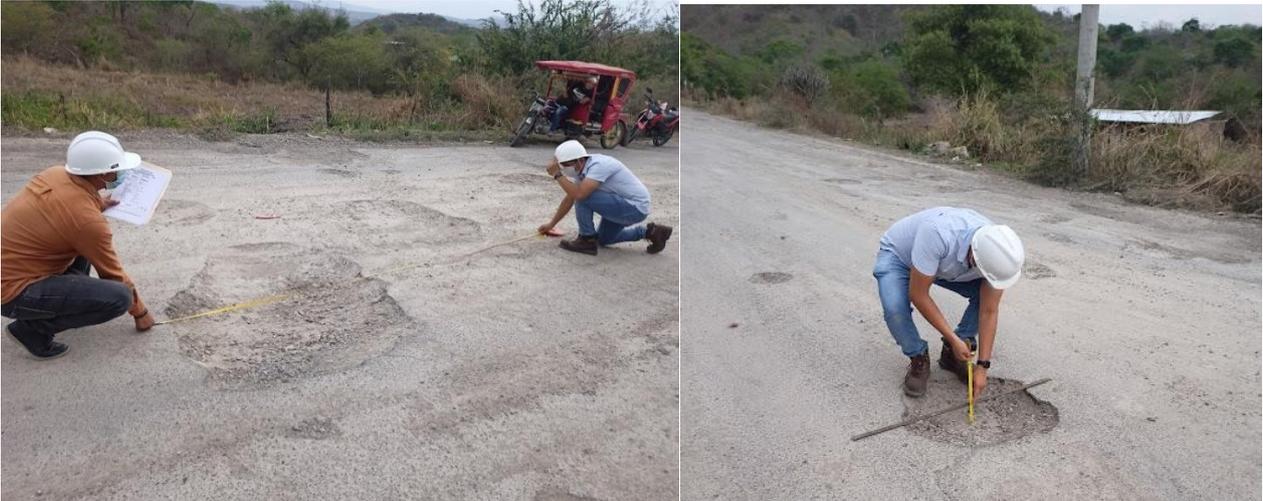
Unidad de muestra: UM - B 32

Fotografía N° 7: Fallas N°13 (Huecos), severidad (Baja y Alta).

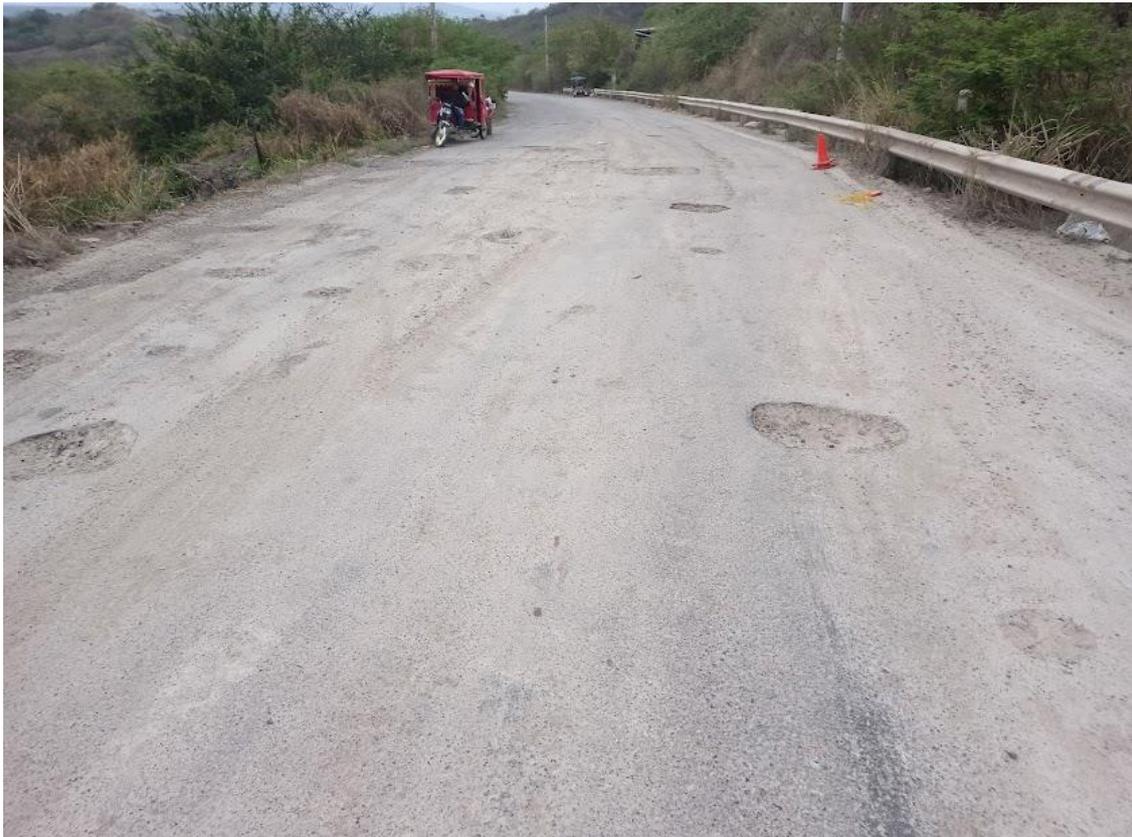
Unidad de muestra: UM - C 48

Fotografía N° 8: Fallas N°13 (Huecos).

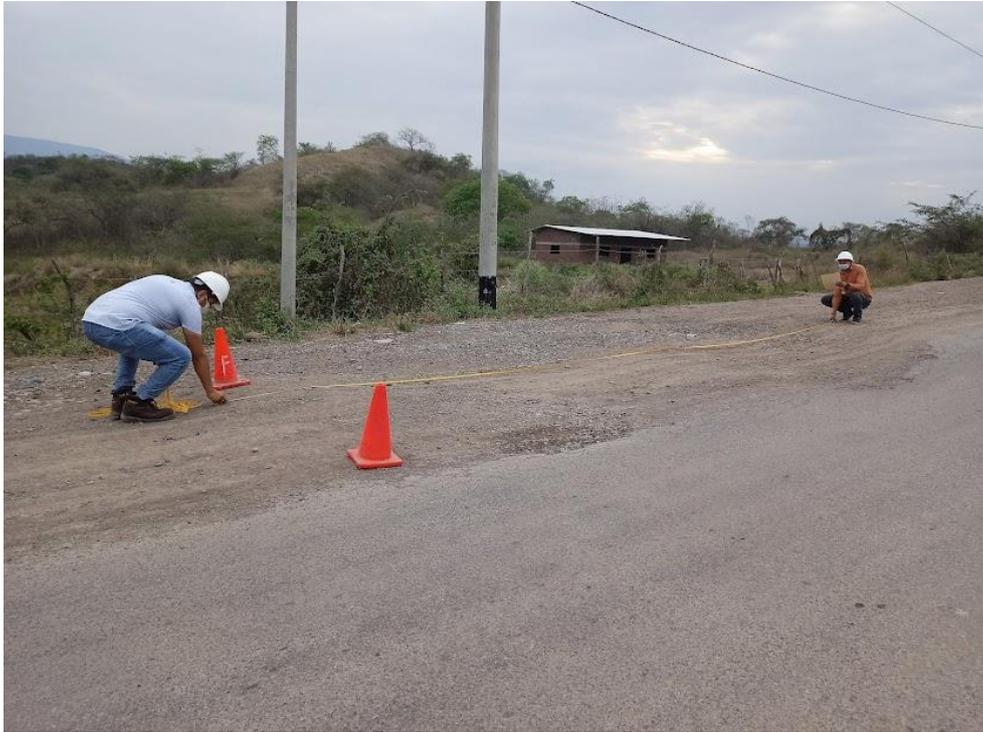
Unidad de muestra: UM - D 64

Fotografía N° 9: Falla N°4 (Abultamientos y hundimientos).

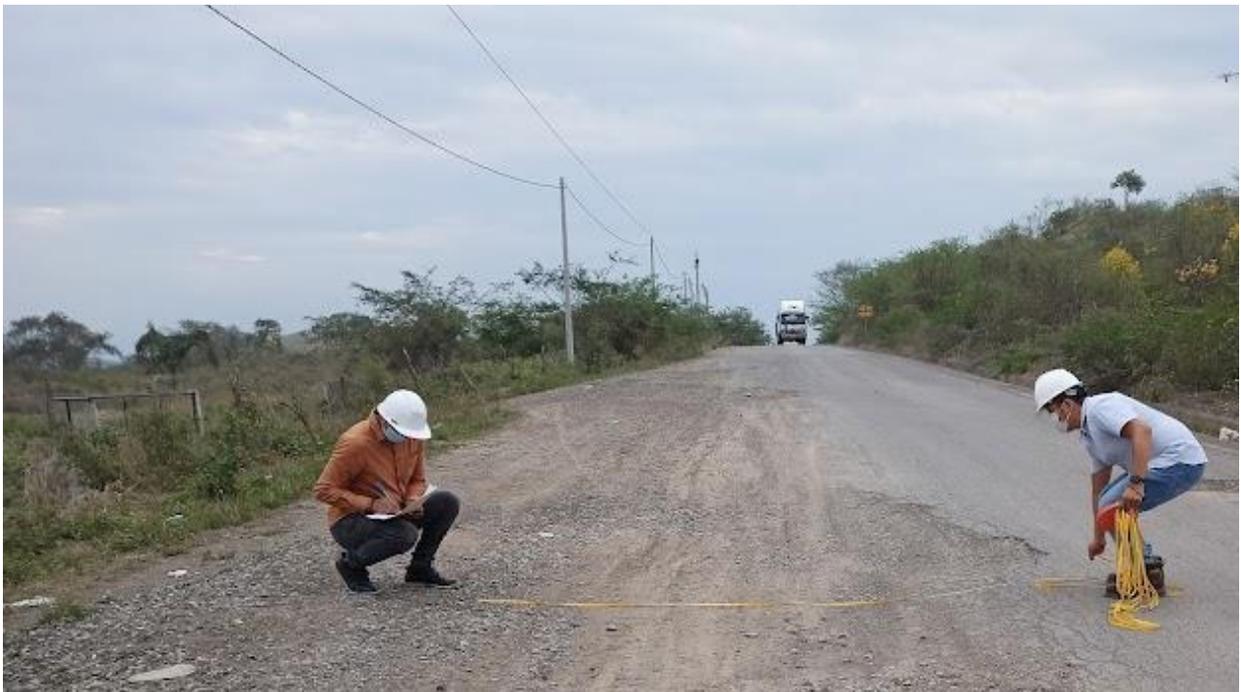
Fotografía N° 10: Falla N°19 (Desprendimiento de agregados).

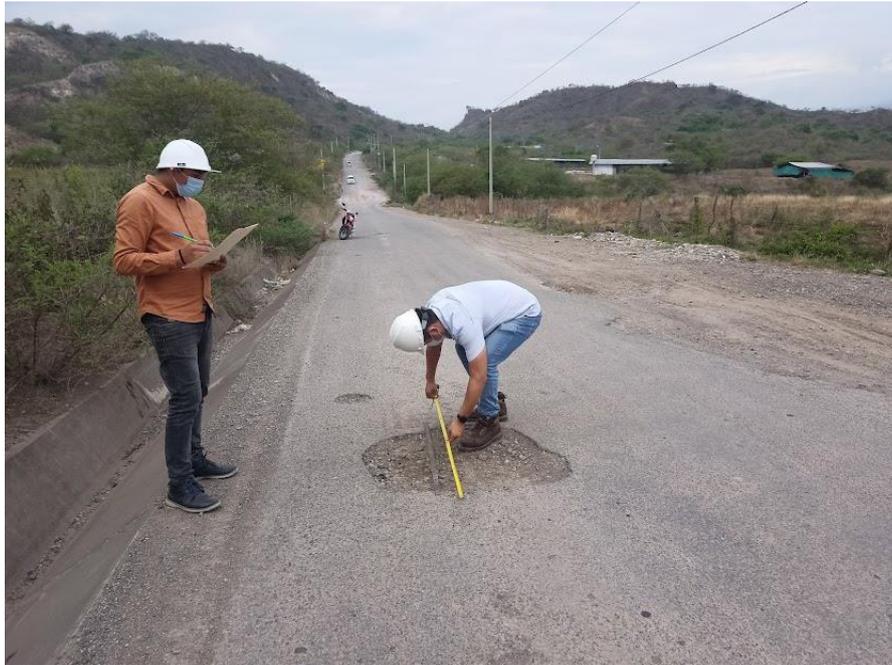
Fotografía N° 11: Falla N°13 (Huecos).

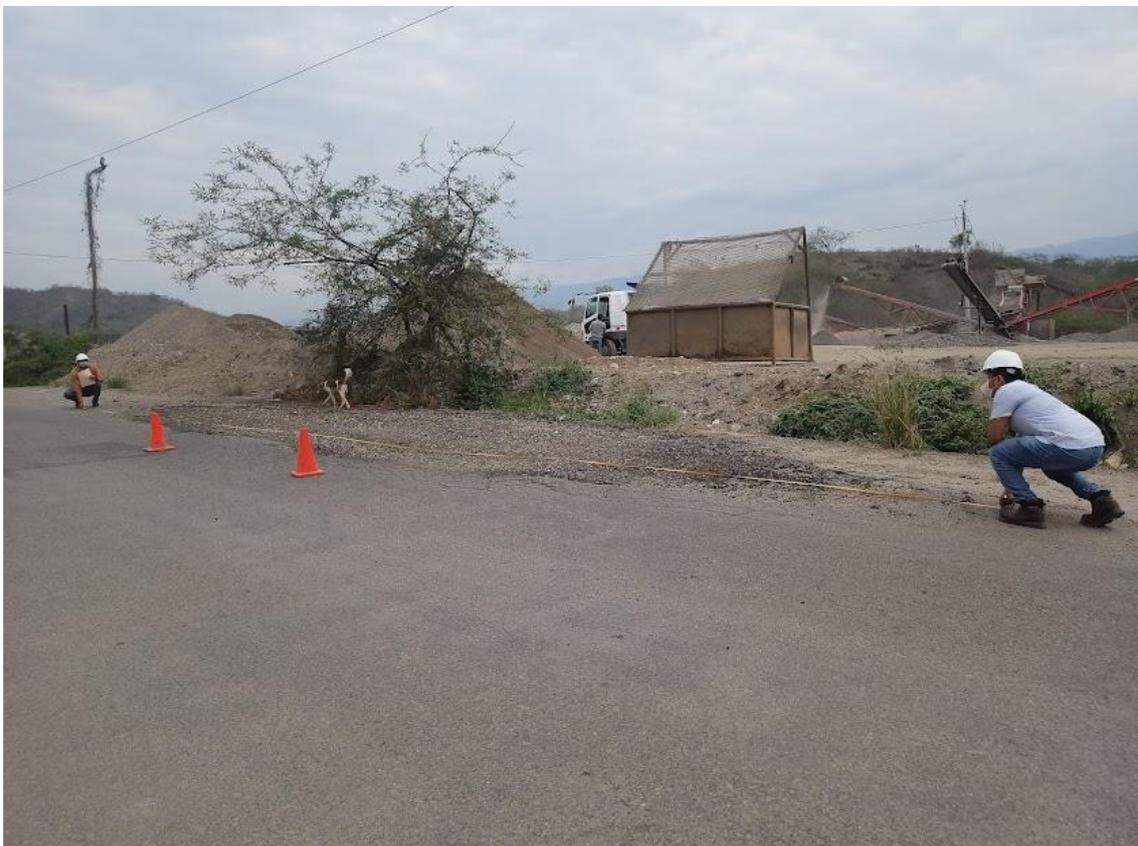
Unidad de muestra: UM - E 80

Fotografía N° 12: Falla N°4 (Abultamientos y hundimientos).

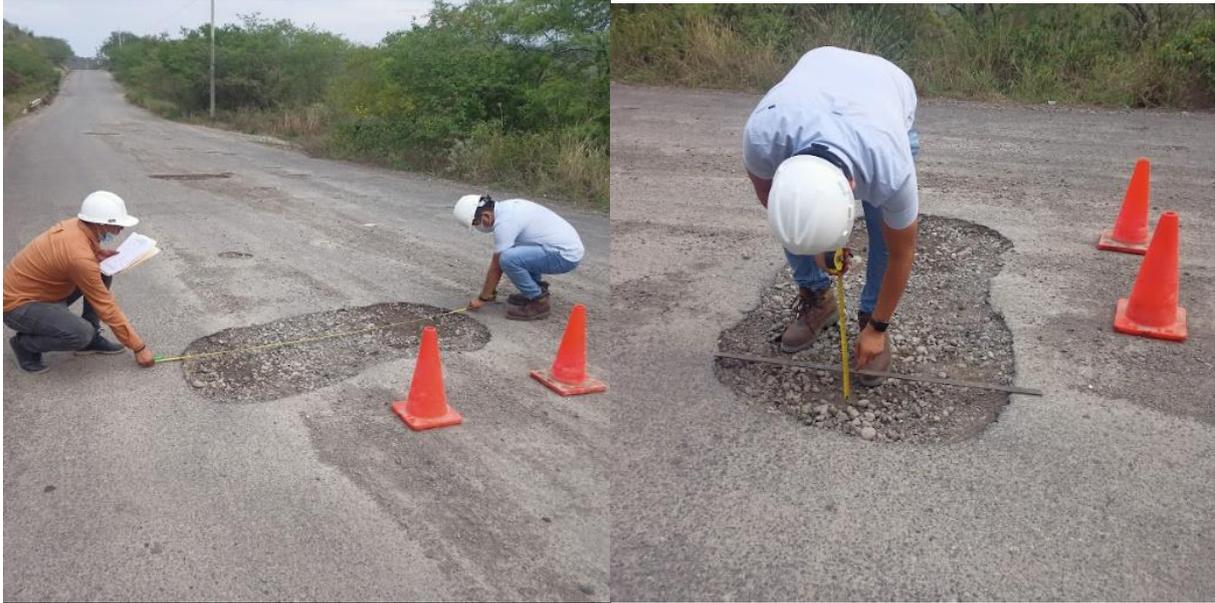
Unidad de muestra: UM - F 96

Fotografía N° 13: Fallas N°13 (Huecos).

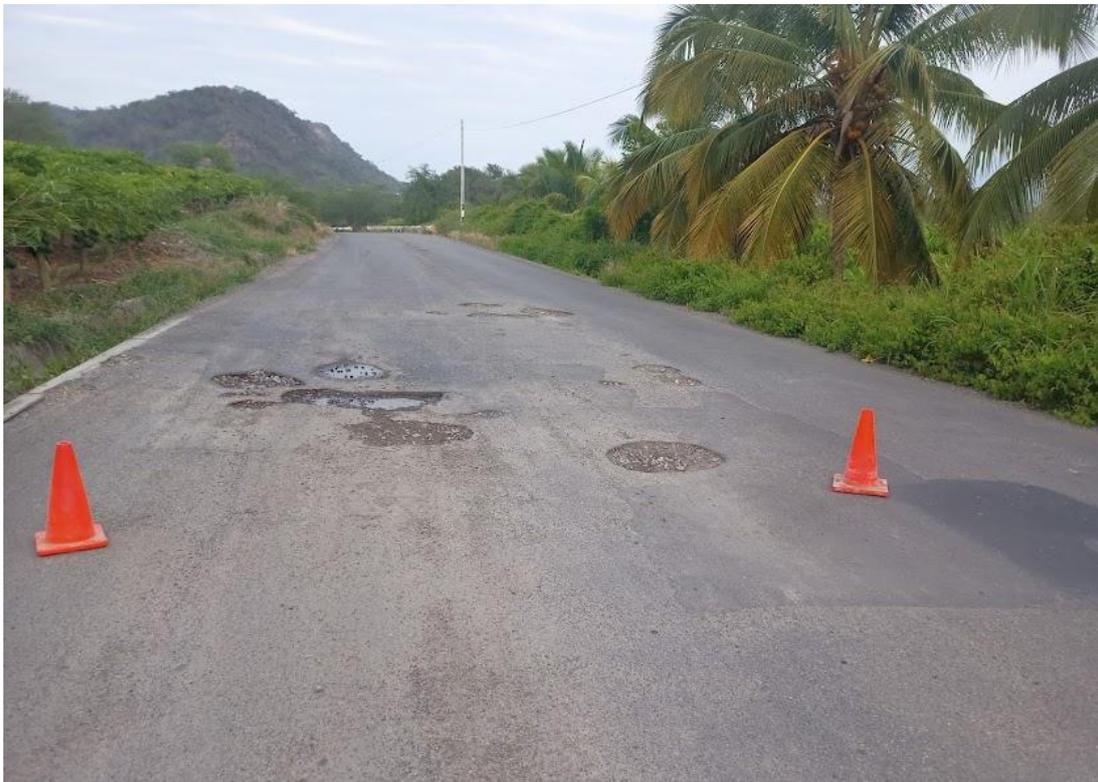
Unidad de muestra: UM - G 112

Fotografía N° 14: Fallas N°13 (Huecos).

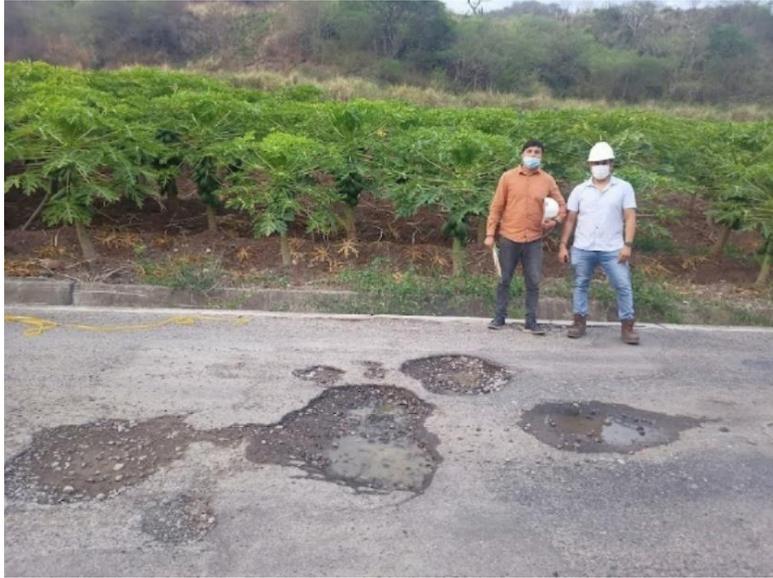
Unidad de muestra: UM - H 128

Fotografía N° 15: Fallas N°13 (Huecos).

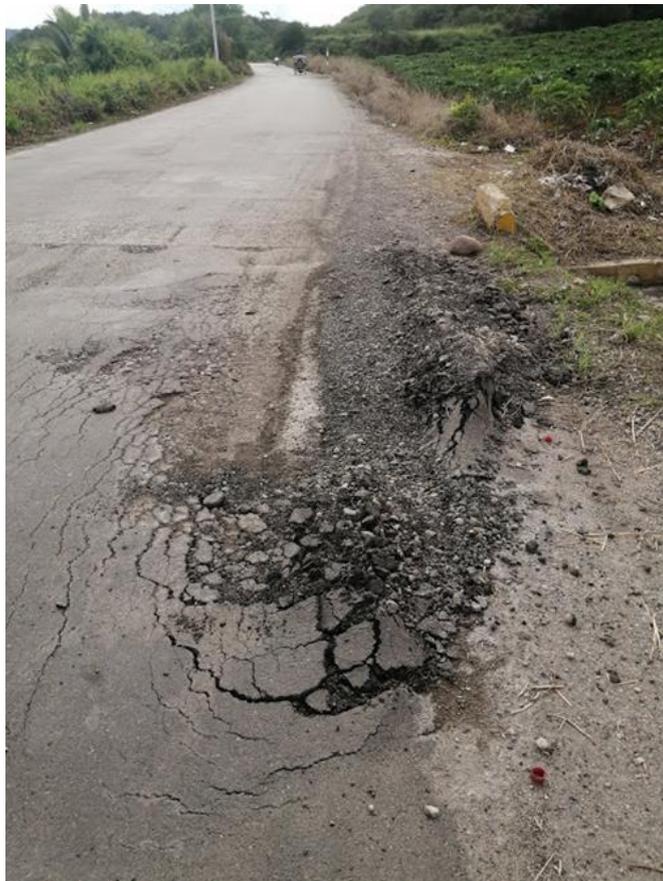
Unidad de muestra: UM – I 144

Fotografía N° 16: Fallas N°15 (Ahuellamiento).

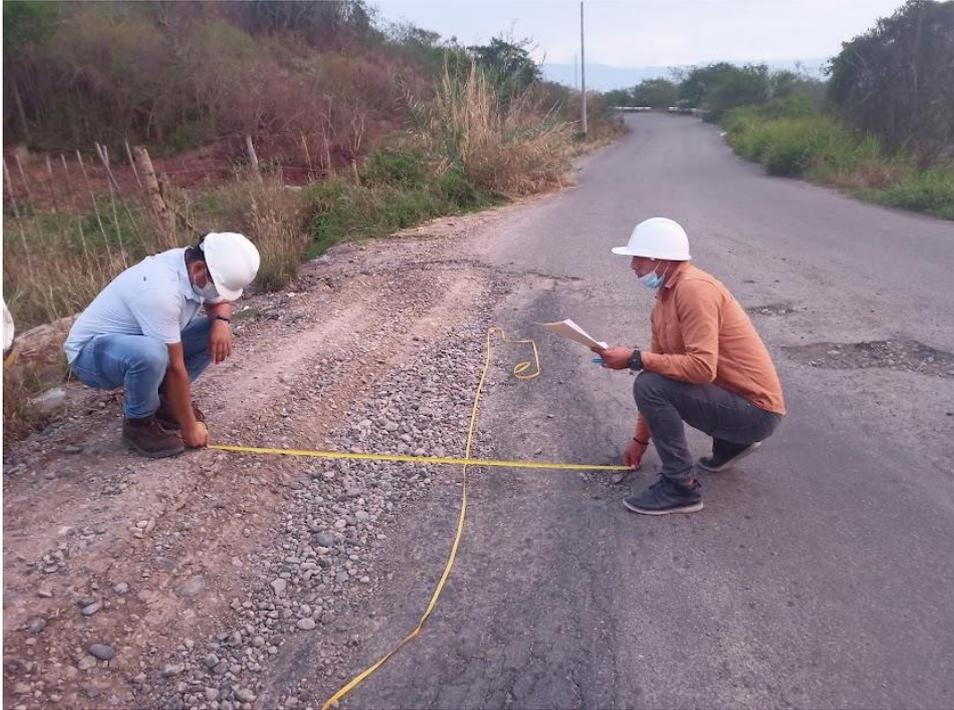
Unidad de muestra: UM – J 160

Fotografía N° 17: Falla N°4 (Abultamientos y hundimientos).

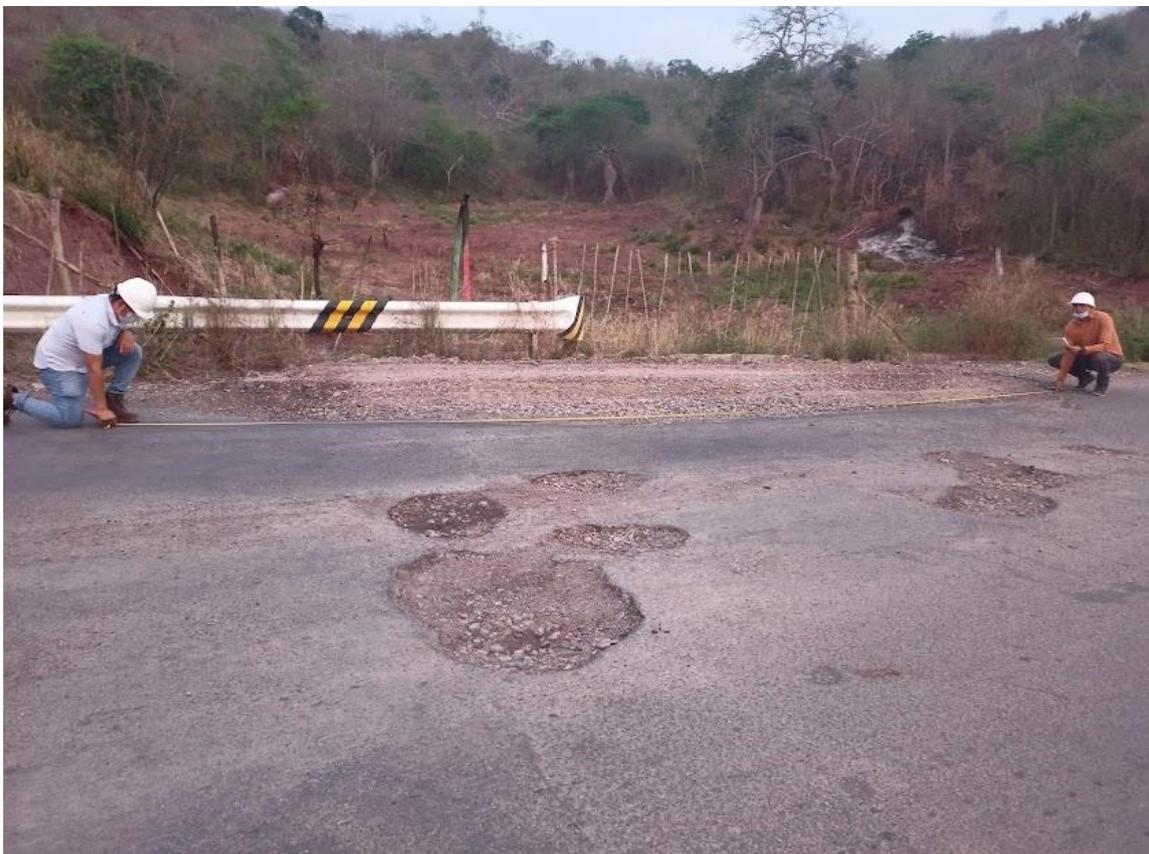
Fotografía N° 18: Fallas N°13 (Huecos).

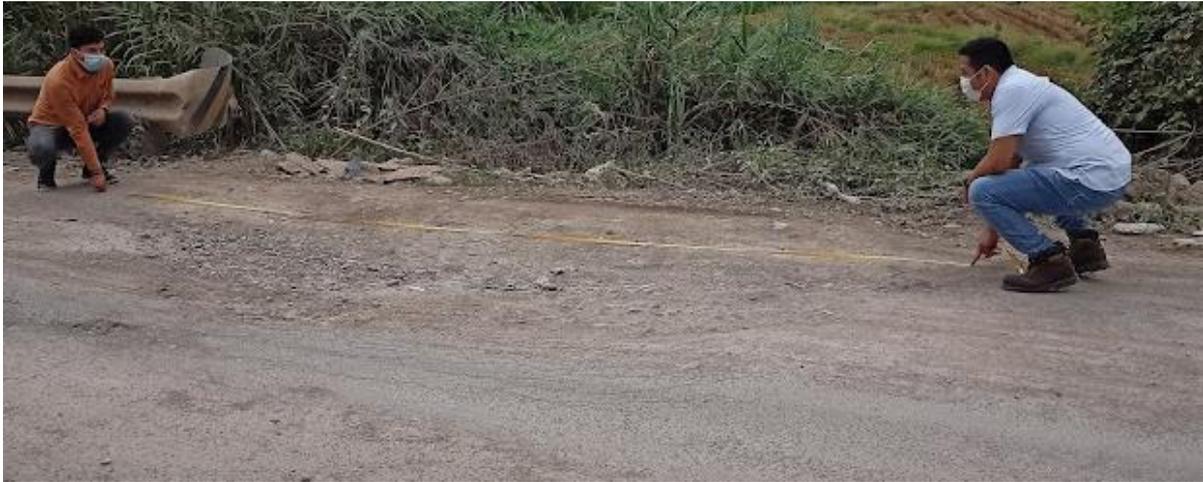
Unidad de muestra: UM – K 176

Fotografía N° 19: Falla N°4 (Abultamientos y hundimientos).

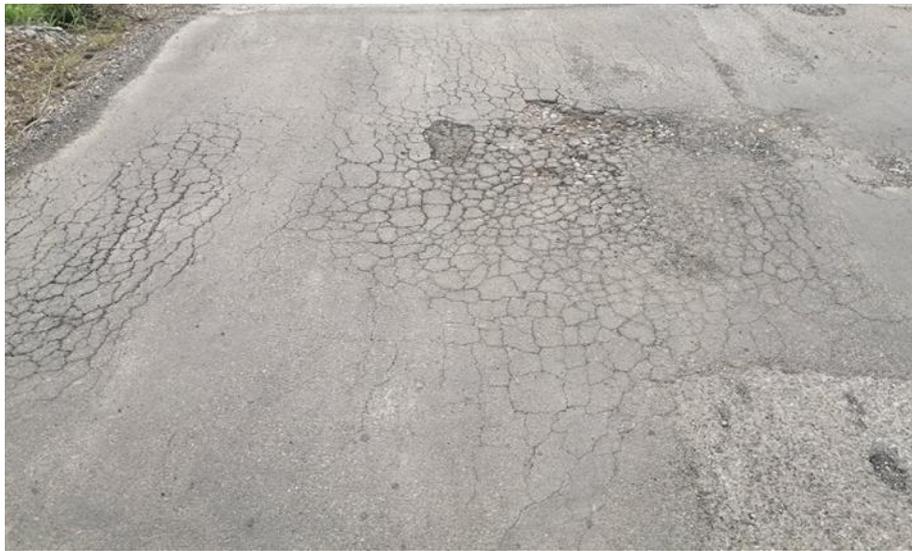
Fotografía N° 20: Falla N°1 (Piel de cocodrilo).

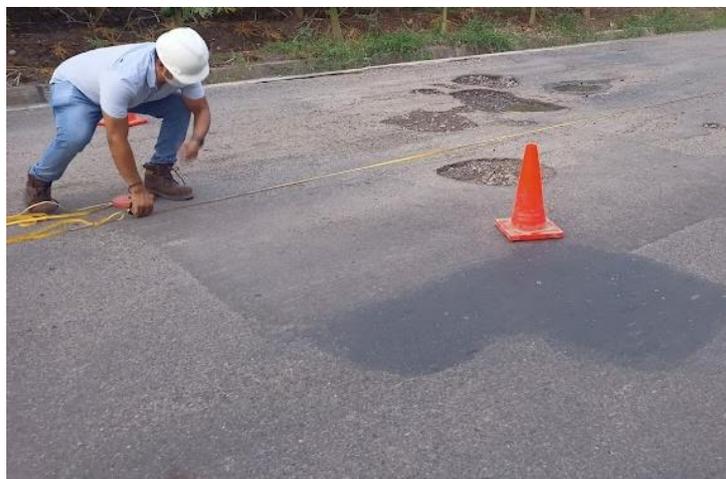
Fotografía N° 21: Falla N°13 (Huecos) y Falla N°11 (Parcheo).

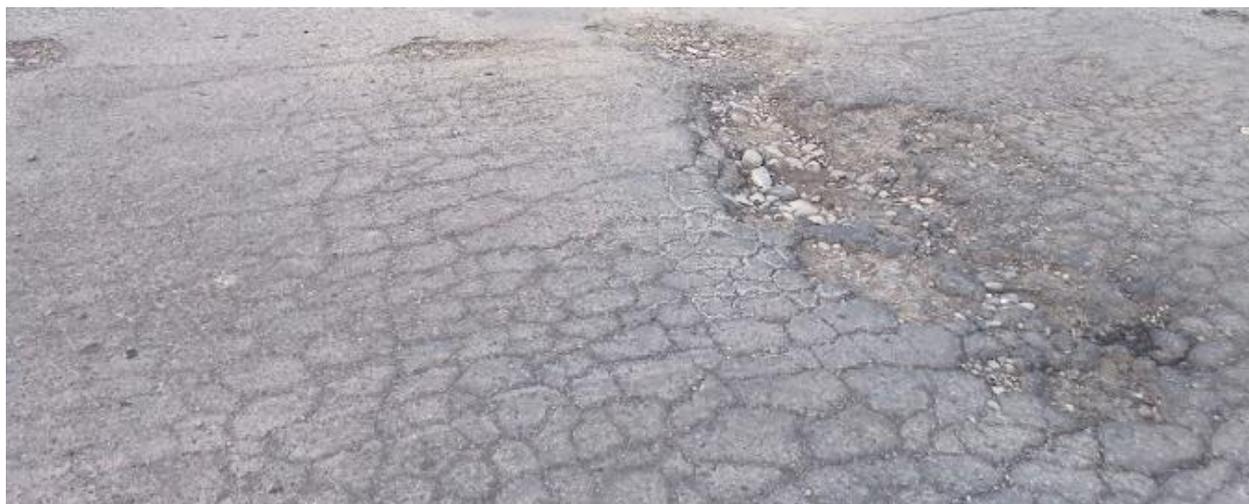
Unidad de muestra: UM – L 192

Fotografía N° 22: Falla N°1 (Piel de cocodrilo).

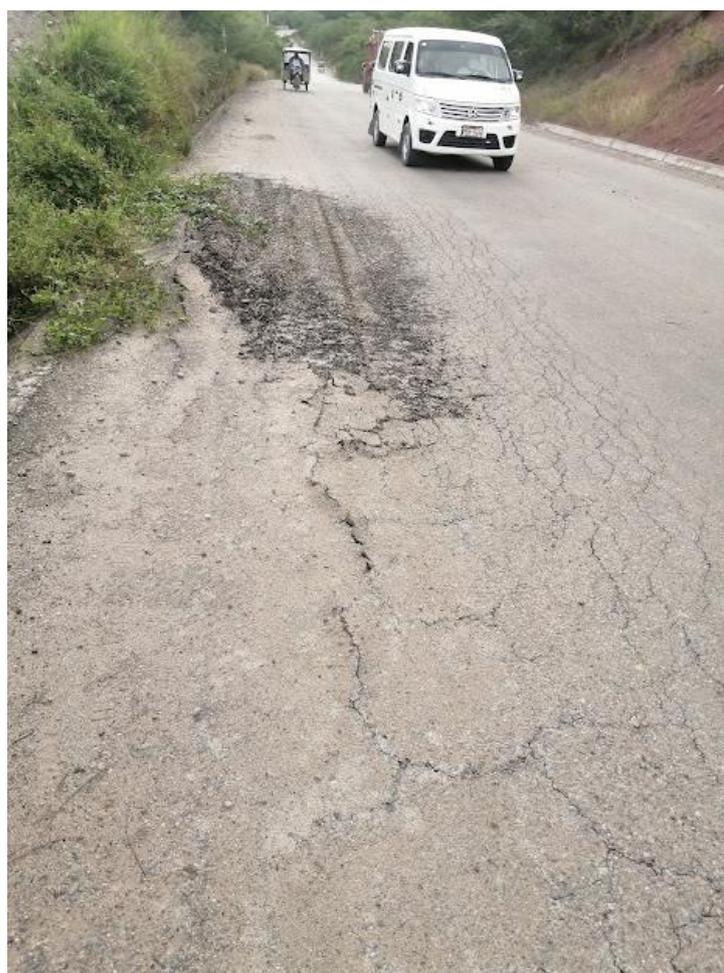
Unidad de muestra: UM – M 208

Fotografía N° 23: Falla N°15 (Ahuellamiento) y Falla N°1 (Piel de cocodrilo).

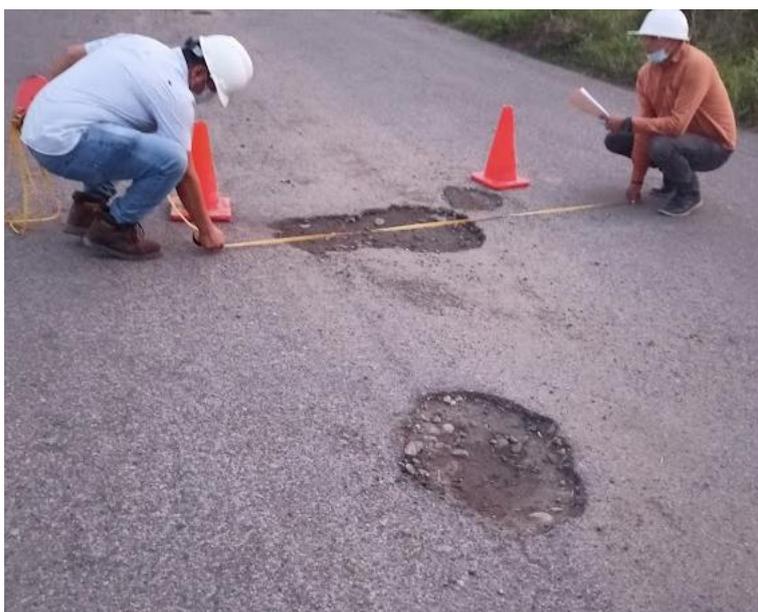
Fotografía N° 24: Falla N°13 (Huecos).

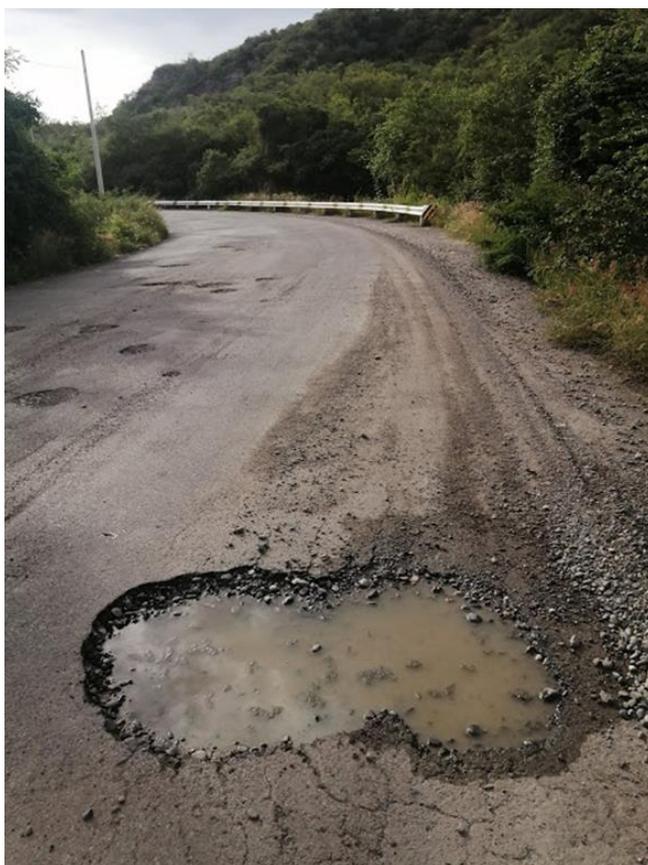
Unidad de muestra: UM – N 224

Fotografía N° 25: Fallas N°13 (Huecos), Severidad (Baja y Alta).

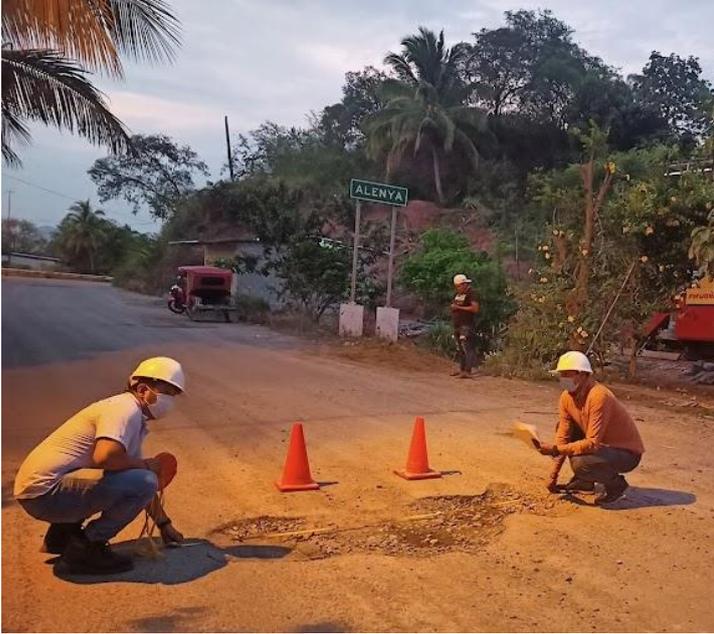
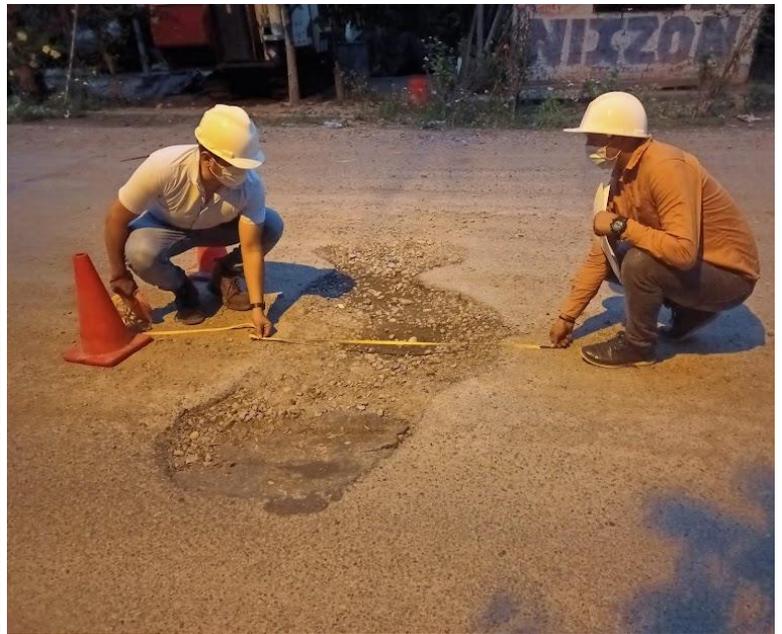
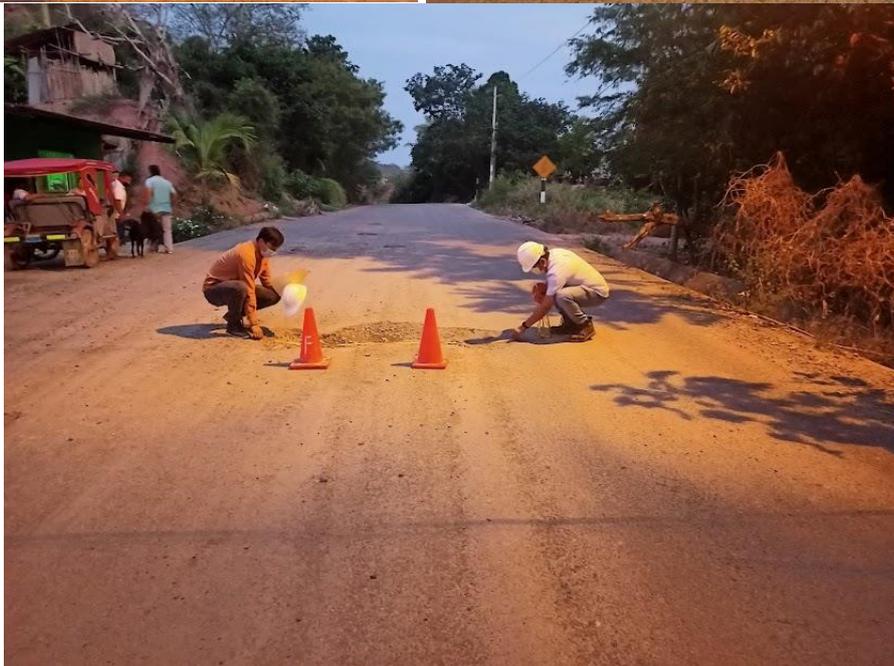
Unidad de muestra: UM – Ñ 238

Fotografía N° 26: Fallas N°13 (Huecos).
