**“Evaluación de los daños de las viviendas informales del AA. HH.  
Los Médanos del Distrito de Castilla, Provincia de Piura-2021”.**

**TESIS PARA OBTENER TÍTULO PROFESIONAL DE:  
INGENIERO CIVIL**

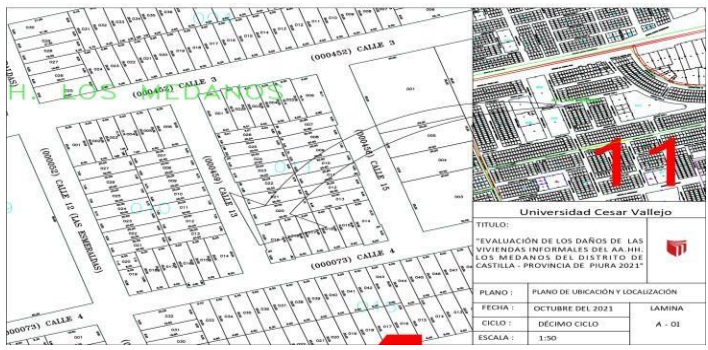
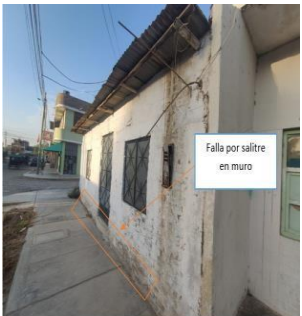
OBSERVACIONES PRELIMINARES: En la unidad de muestreo N° 01 observamos a simple vista que la parte estructural en muros son afectadas por fisuras, eflorescencia y humedad, como también podemos observar que las columnas presentan eflorescencia.

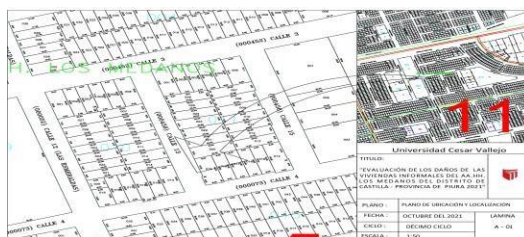
OBSERVACIONES PRELIMINARES:		En la unidad de muestreo N° 03 observamos a simple vista que la parte estructural en muros son afectados por fisuras, gran parte de ellos por eflorescencia y humedad; las columnas son afectadas por fisuras y eflorescencia denominada salitre y la parte del sobrecimiento presenta daños como fisuras y eflorescencia.

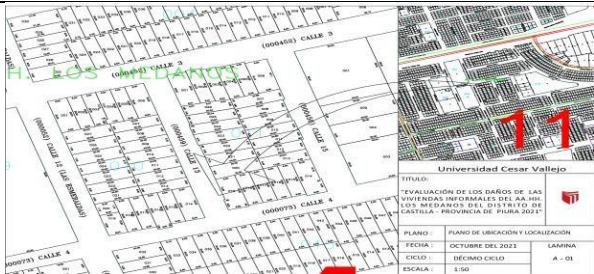
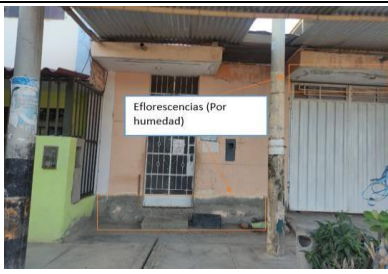
OBSERVACIONES PRELIMINARES:		En la unidad de muestreo N° 08 observamos a simple vista que la parte estructural de sobrecimiento esta dañado por la excesiva eflorescencia y también por las fisuras. Los muros presentan daños de fisura, eflorescencia y humedad; las columnas son afectadas por fisuras, eflorescencia, corrosión la cual fue producido por la oxidación ya que el acero se encuentra expuesto, desprendimiento y canchales. asimismo, se evidencia daños de fisura, eflorescencia, y desprendimiento en vigas; en la losa se evidencia fisuras y desprendimiento.

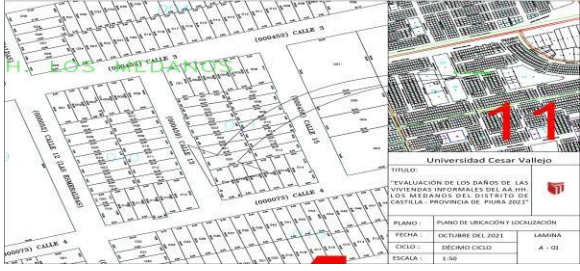
<p><b>ORSEVACIONES PRELIMINARES:</b> En la unidad de muestreo N° 14 observamos a simple vista que la parte estructural en muros son afectados por fisuras, eflorescencia y humedad. Como también podemos observar la eflorescencia, fisuras, corrosión, desprendimiento de material y cangrejeras en el elemento de columnas.</p>

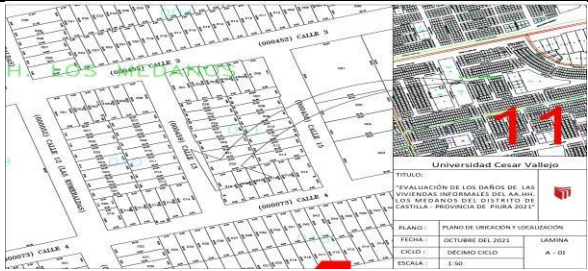
OBSERVACIONES PRELIMINARES:		En la unidad de muestreo N° 15 observamos a simple vista que la parte de sobrecimiento esta dañado por fisuras y eflorescencia, los muros presentan tanto fisuras como eflorescencia y humedad. Además, se observó que las columnas son afectadas por fisuras, eflorescencia, cangrejerías, acero expuesto a la intemperie, desprendimiento de material y presenta humedad. Asimismo, se pudo observar que las vigas presentan fisura y corrosión de acero ya que está expuesto y la losa presenta fisuras.

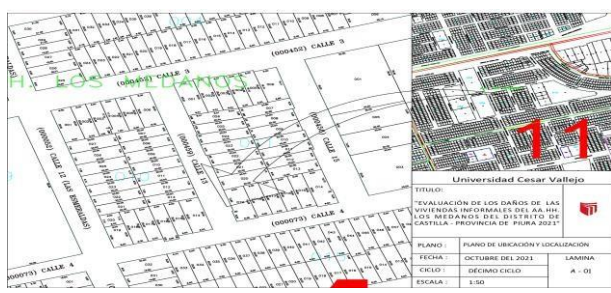
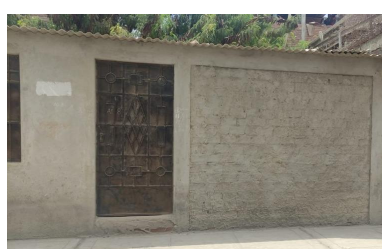
OBSERVACIONES PRELIMINARES:		En la unidad de muestreo N 17 observamos a simple vista que la parte estructural en muro son afectados por fisuras, eflorescencia y humedad; además, se observa daños de fisuras, eflorescencia, cangrejeras, corrosión y desprendimiento de material en columnas.

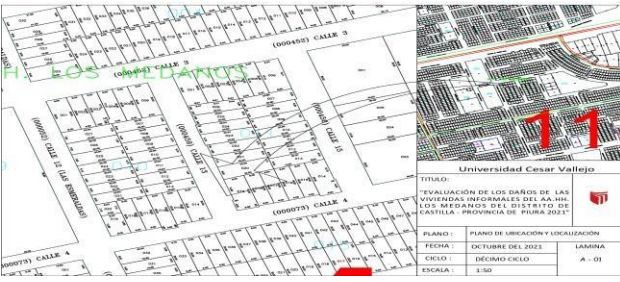
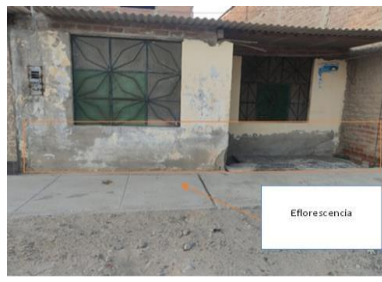
OBSERVACIONES PRELIMINARES:		En la unidad de muestreo N° 20 observamos a simple vista que la parte estructural en muros son afectados por fisuras, eflorescencia producto de la humedad; las columnas presentan fisuras, eflorescencia, humedad, desprendimiento de material, cangrejeras y acero expuesto a la intemperie.

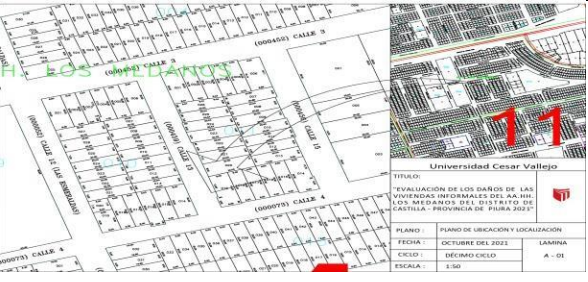
OBSERVACIONES PRELIMINARES:		En la unidad de muestreo N° 22 observamos a simple vista que la parte estructural en muros son afectados por fisuras, eflorescencia producto de la humedad; las columnas presentan fisuras, eflorescencia, humedad, desprendimiento de material, cangrejeras y acero expuesto a la intemperie.

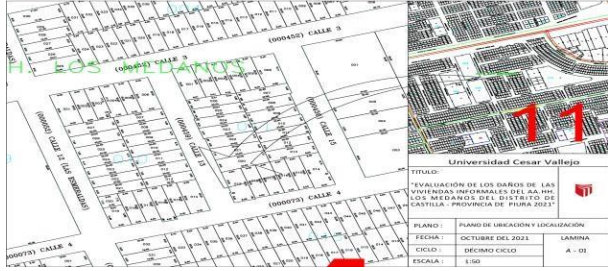
OBSERVACIONES PRELIMINARES:		En la unidad de muestreo N° 27 observamos a simple vista que la parte estructural en muros son afectados por eflorescencia; las columnas presentan fisuras y corrosión. Además, vigas y losas son afectadas por cangrejeras.

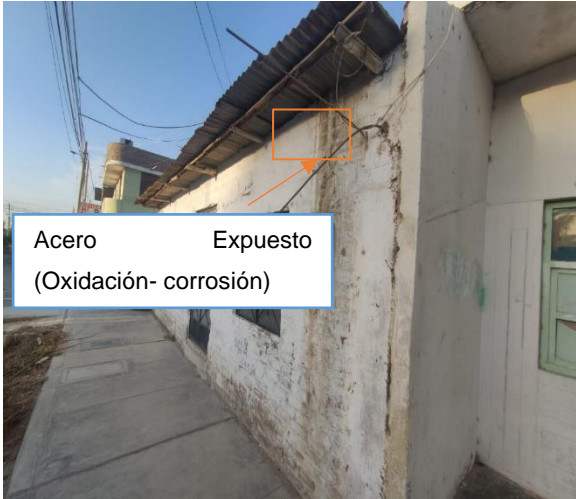
<p>Acero Expuesto (Oxidación- corrosión)</p>

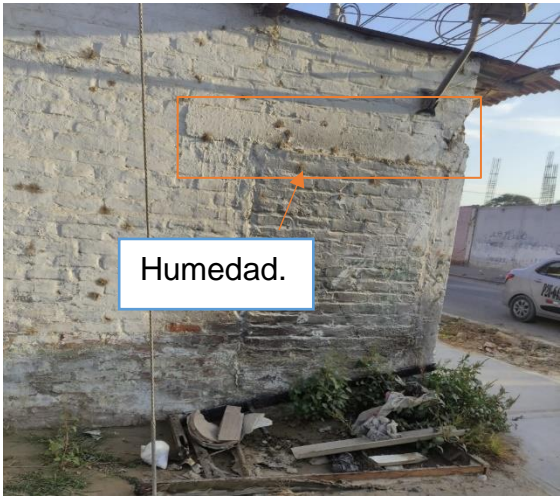
<p>Humedad.</p>	
FOTO N°1		FOTO N°2

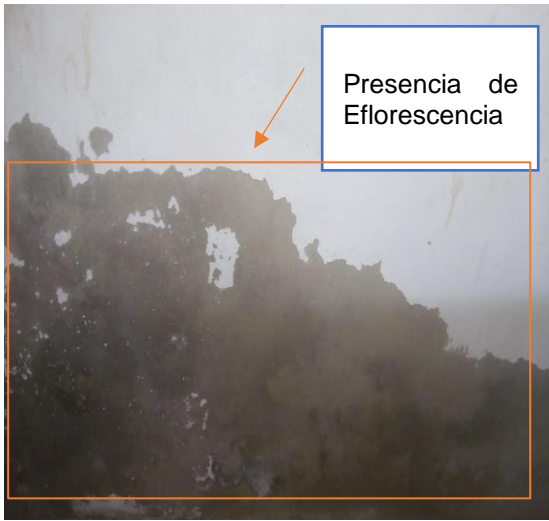
<p>Presencia de Eflorescencia</p>	
FOTO N°3		FOTO N°4

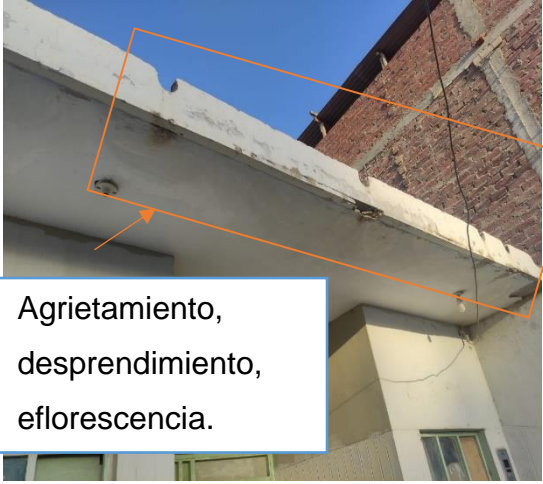
<p>Agrietamiento, desprendimiento, eflorescencia.</p>

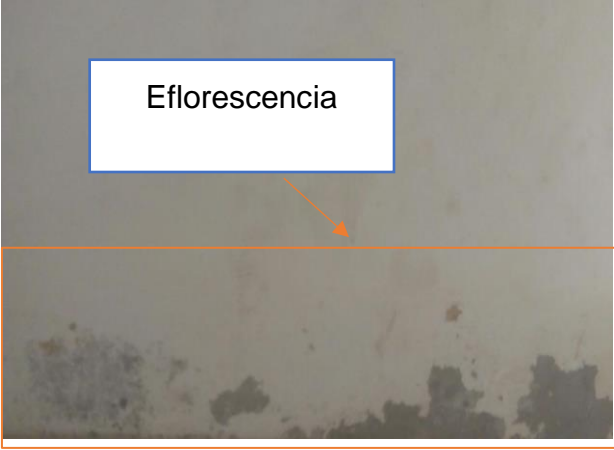
<p>Eflorescencia</p>	
<b>FOTO N°1</b>	<b>FOTO N°2</b>

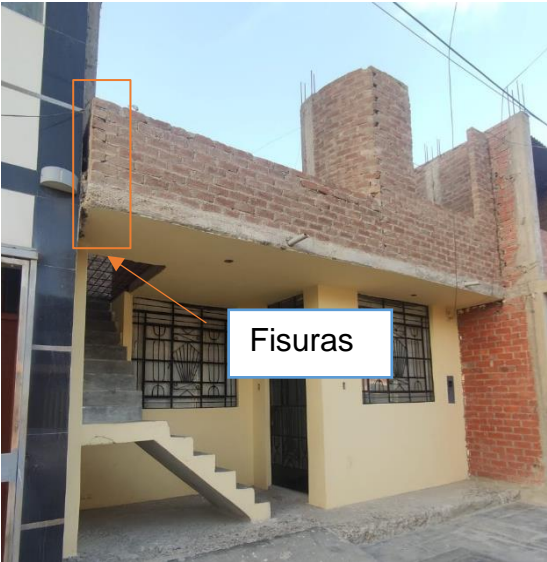
<p>Fisuras</p>

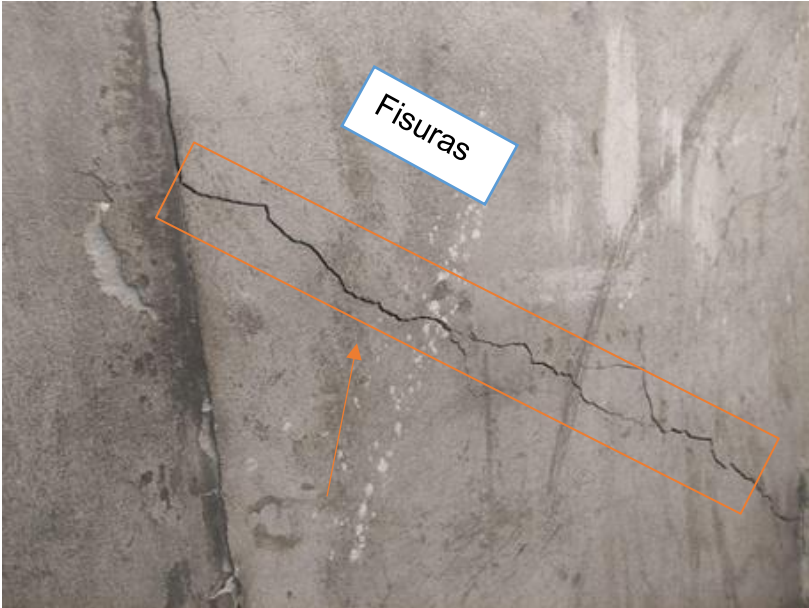
<p>Fisuras</p>		
<b>FOTO N°3</b>

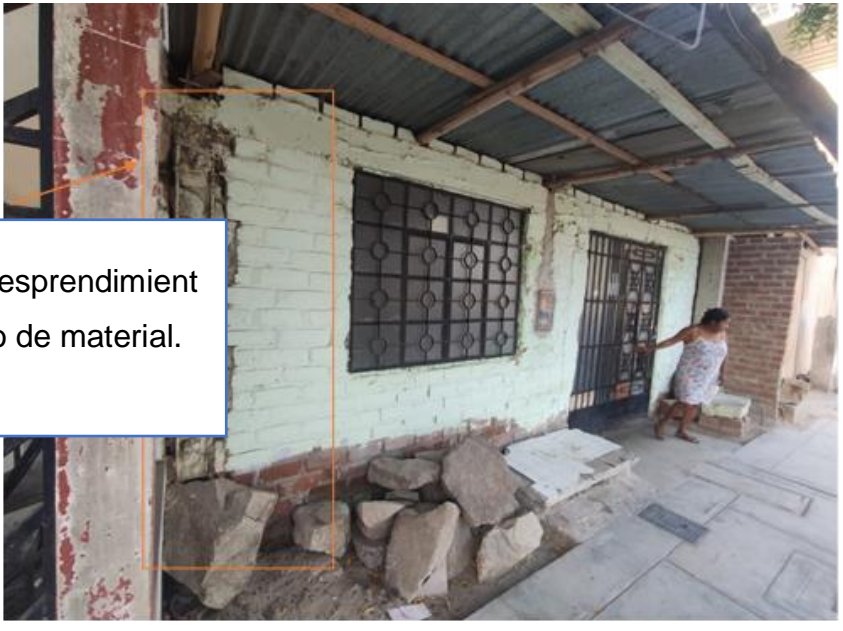
**FOTO N°1**

Desprendimiento de material.

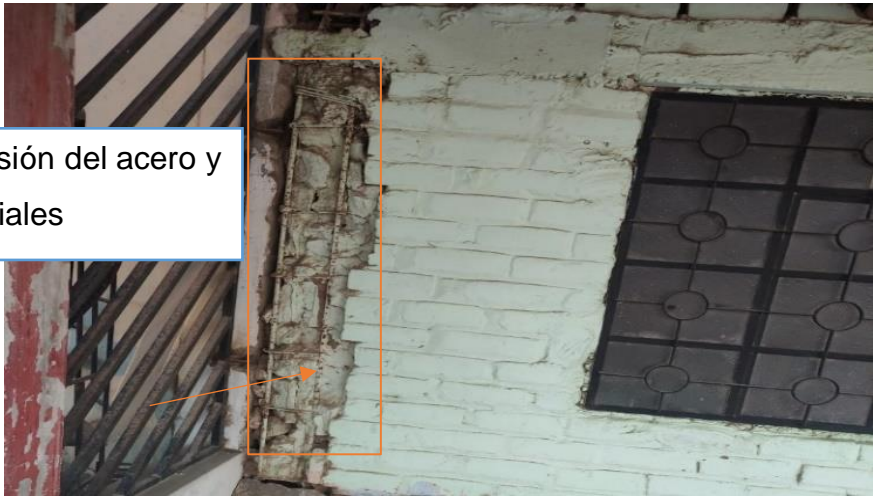
Corrosión del acero y materiales

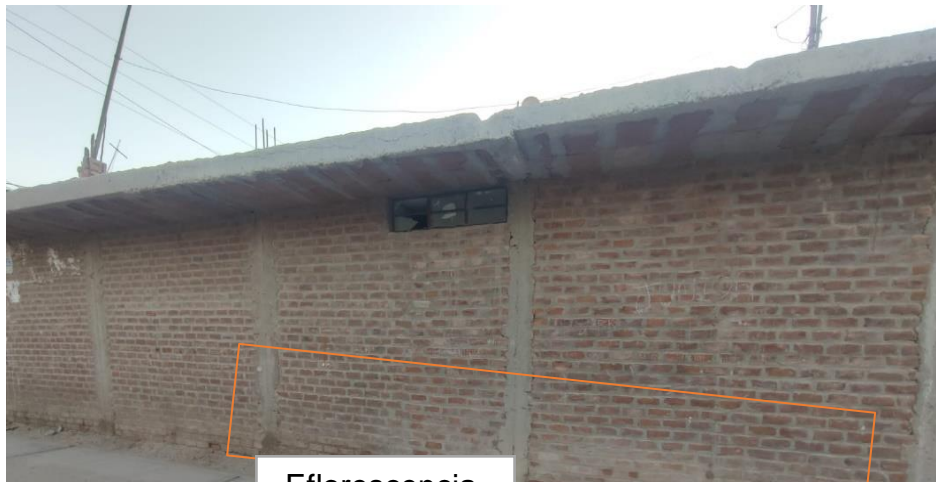
**FOTO N°1**

Eflorescencia,  
humedad

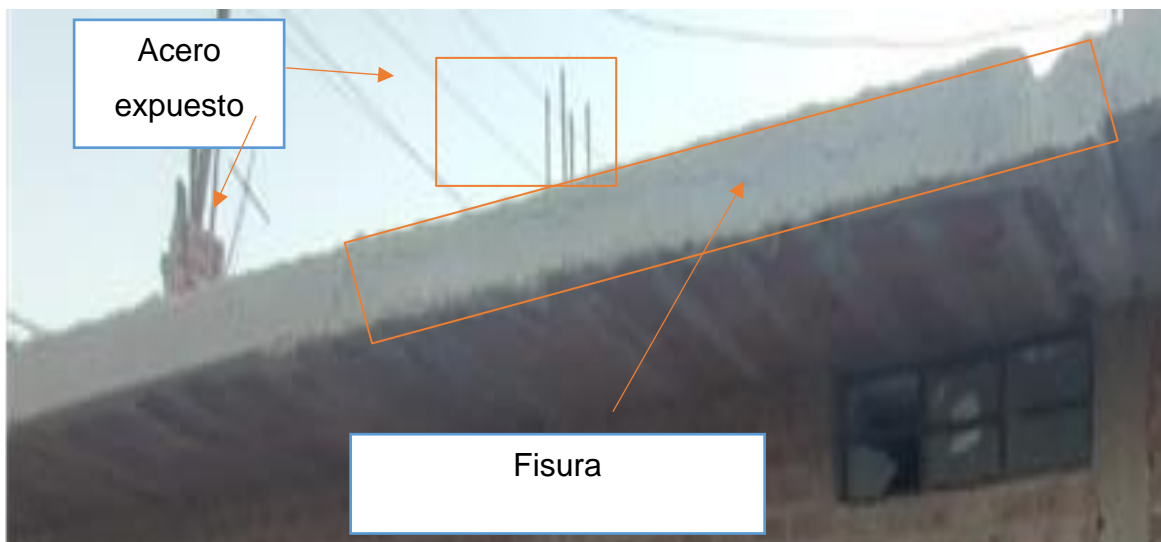
Acero  
expuesto
