UNIVERSIDAD CÉSAR VALLEJO

“Evaluación del pavimento flexible utilizando los métodos VIZIR y PCI
en la Prolongación José de Lama - Sullana - Piura 2021”

**TESIS PARA OBTENER EL TÍTULO PROFESIONAL DE:
INGENIERO CIVIL**

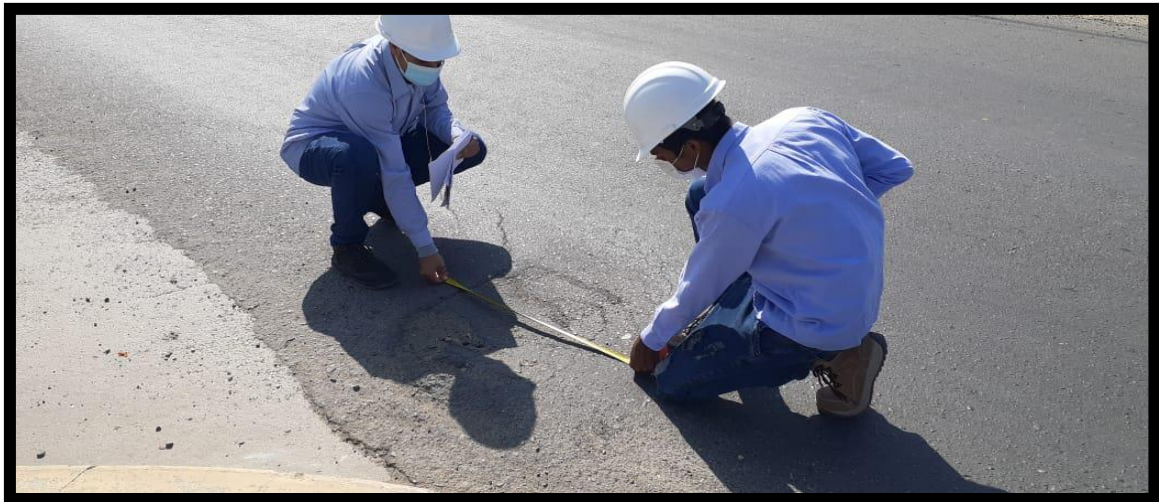
FOTO 01
Medición y clasificación de la
falla encontrada en la superficie
del pavimento

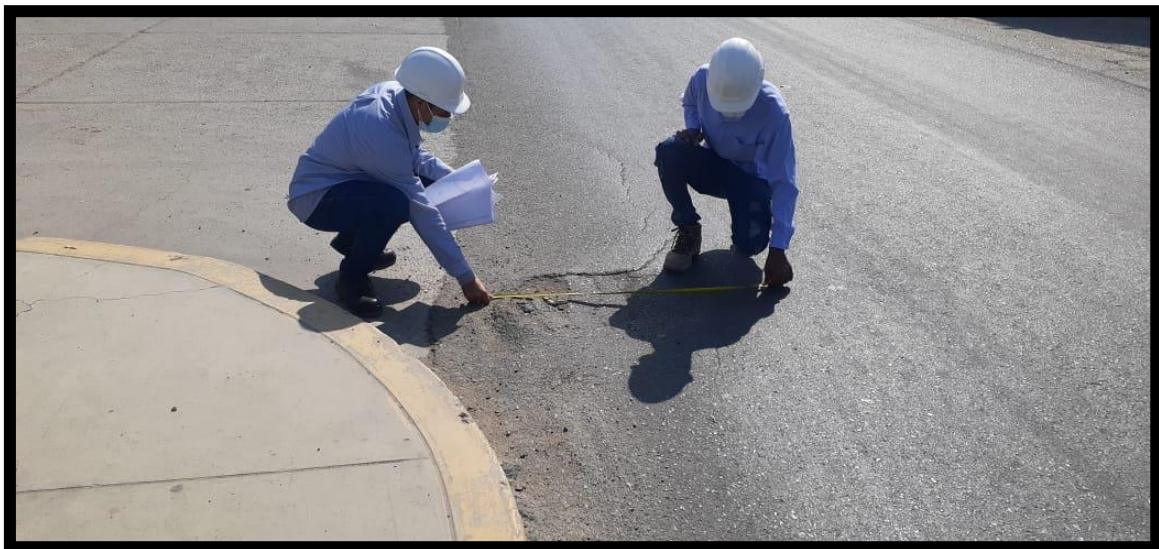
FOTO 02
Medición y clasificación de la
falla encontrada en la superficie
del pavimento

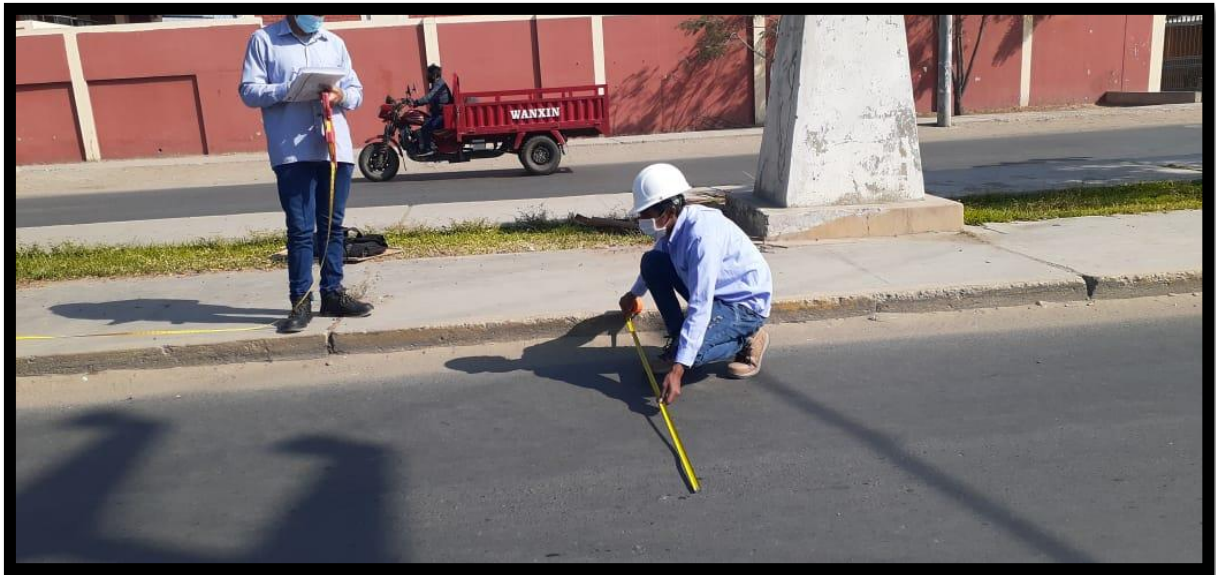
FOTO 03
Medición y clasificación de la
falla encontrada en la superficie
del pavimento

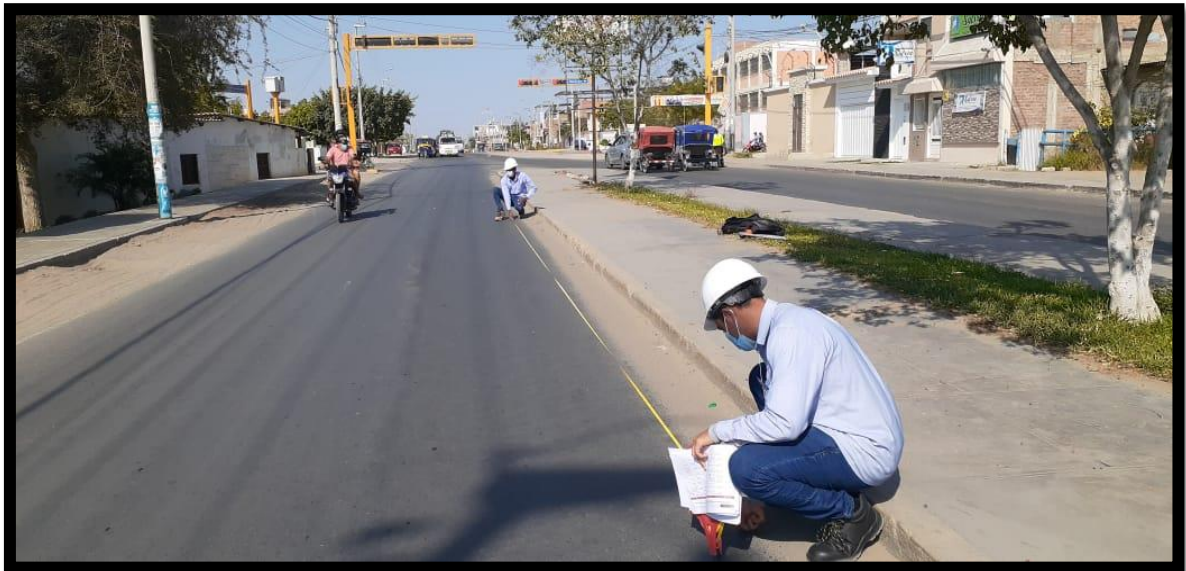
FOTO 04
Medición y clasificación de la
falla encontrada en la superficie
del pavimento

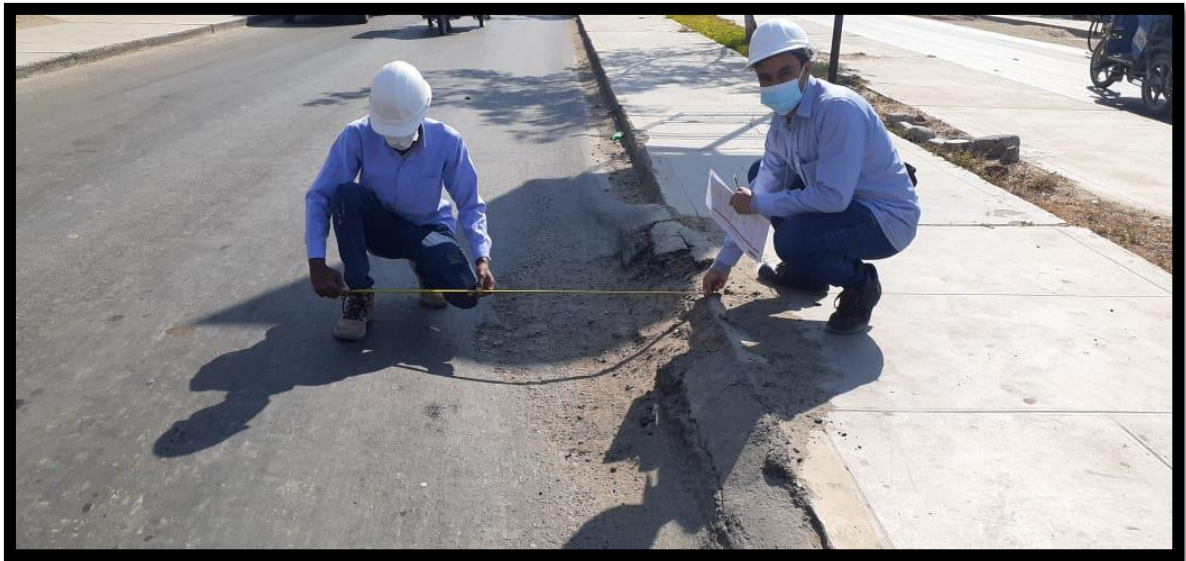
FOTO 05
Medición y clasificación de la
falla encontrada en la superficie
del pavimento

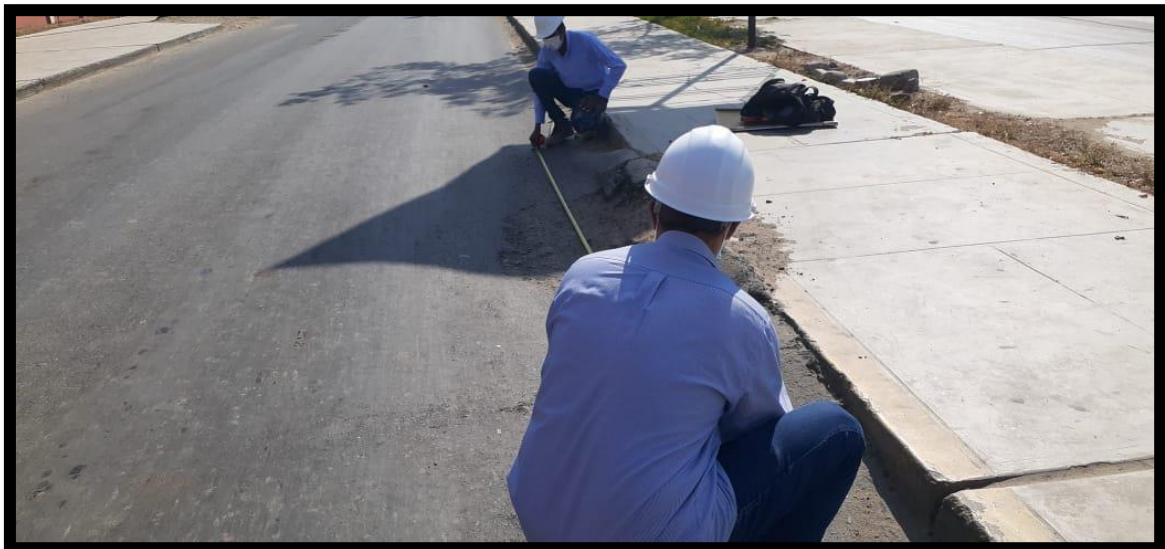
FOTO 06
Medición y clasificación de la
falla encontrada en la superficie
del pavimento

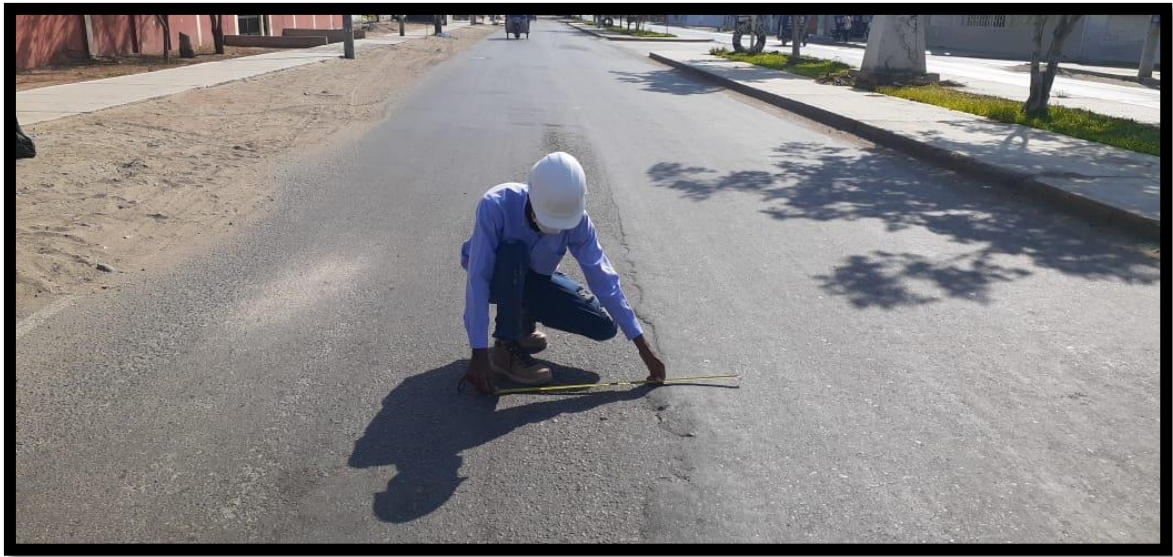
FOTO 07
Medición y clasificación de la
falla encontrada en la superficie
del pavimento

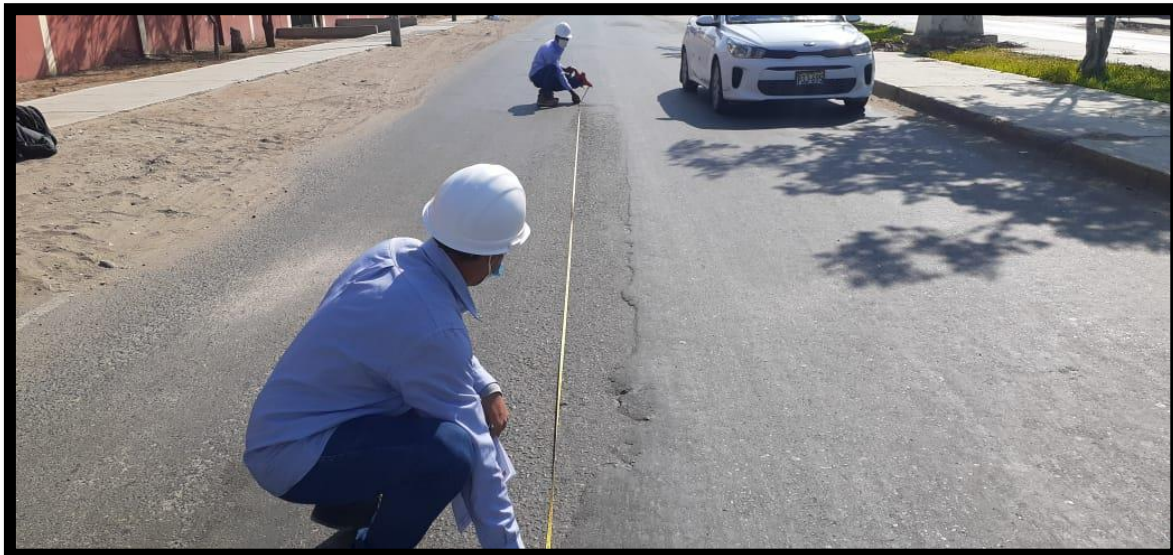
FOTO 08
Medición y clasificación de la
falla encontrada en la superficie
del pavimento

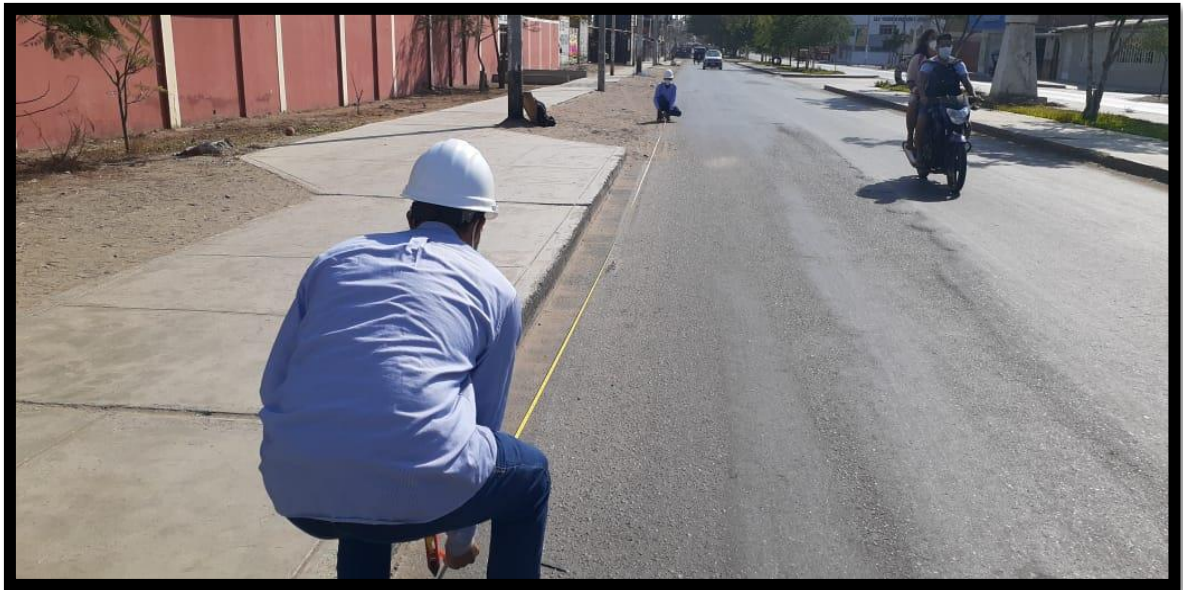
FOTO 09
Medición y clasificación de la
falla encontrada en la superficie
del pavimento

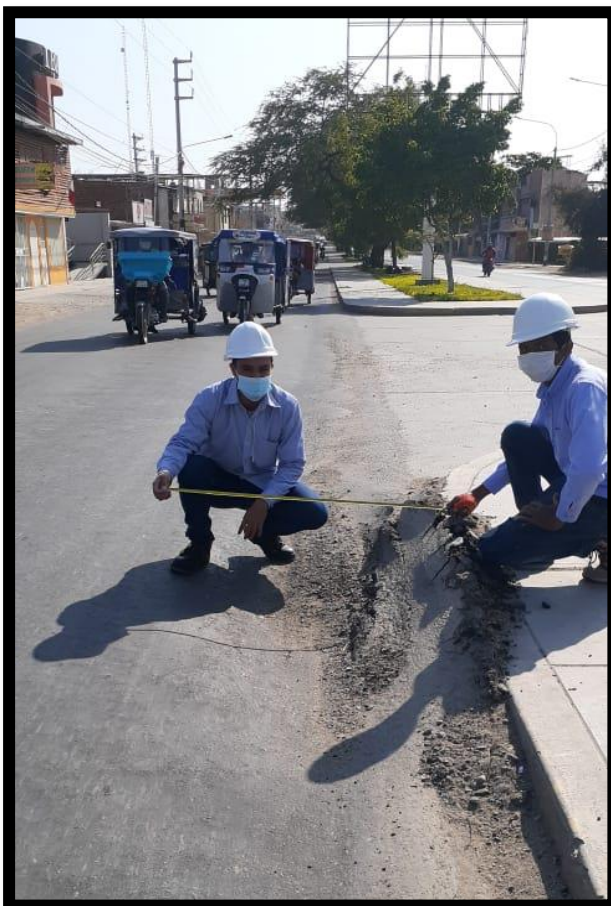
FOTO 11
Medición y clasificación de la
falla encontrada en la superficie
del pavimento

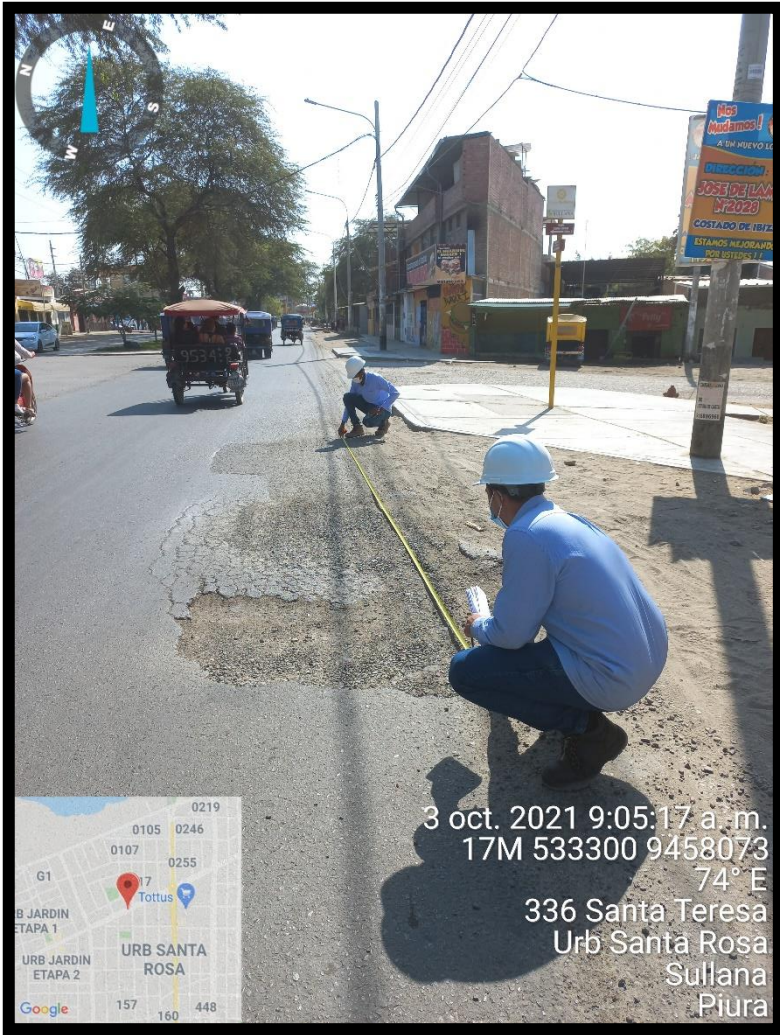
FOTO 10
 Medición y clasificación de la
 falla encontrada en la superficie
 del pavimento

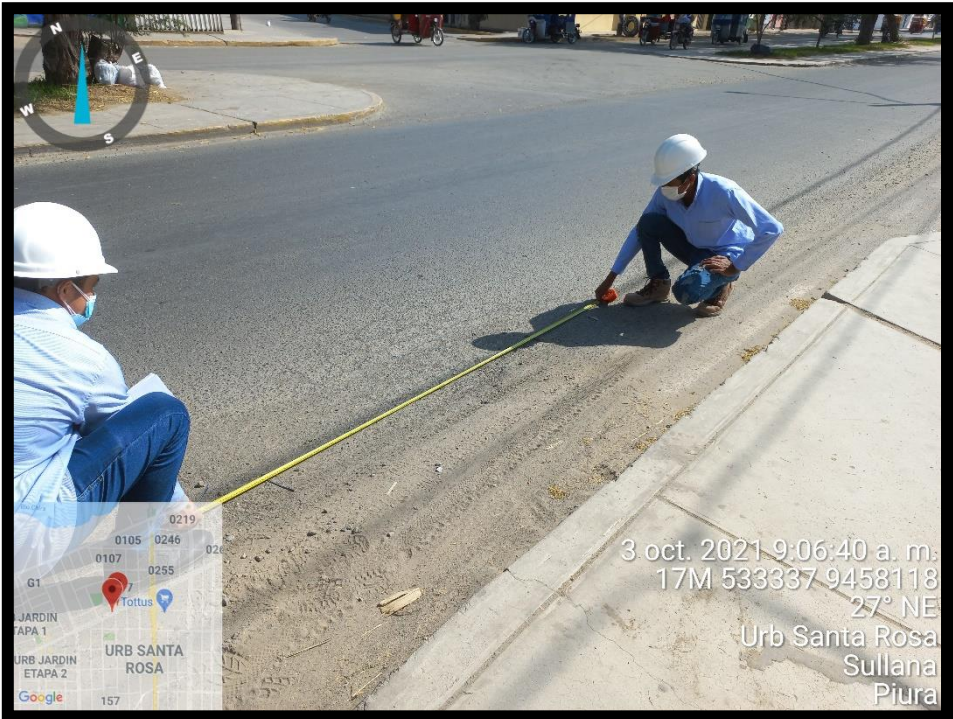
FOTO 11
 Medición y clasificación de
 la falla encontrada en la
 superficie del pavimento

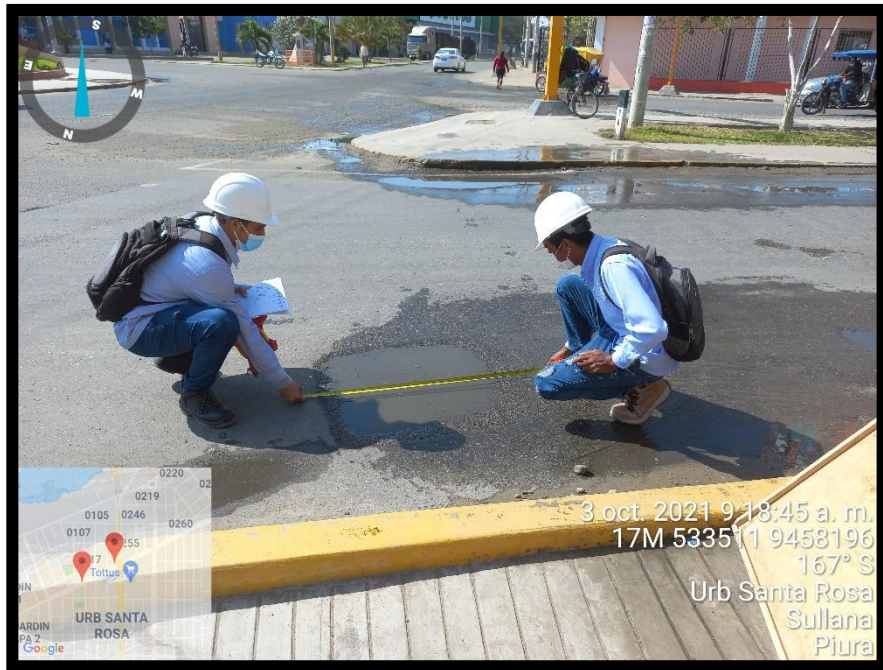
FOTO 12
Medición y clasificación de la
falla encontrada en la
superficie del pavimento

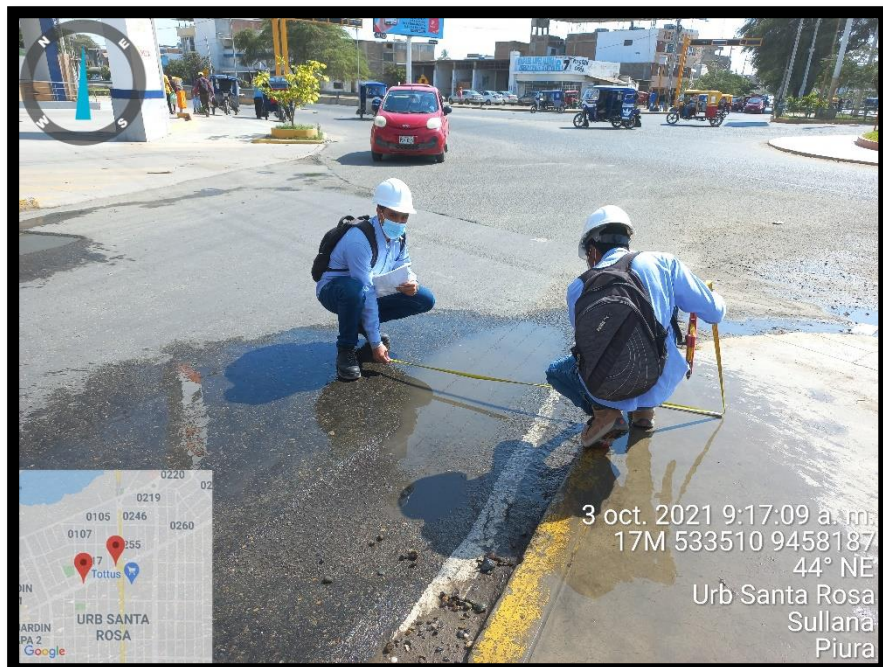
FOTO 13
Medición y clasificación de la
falla encontrada en la superficie
del pavimento

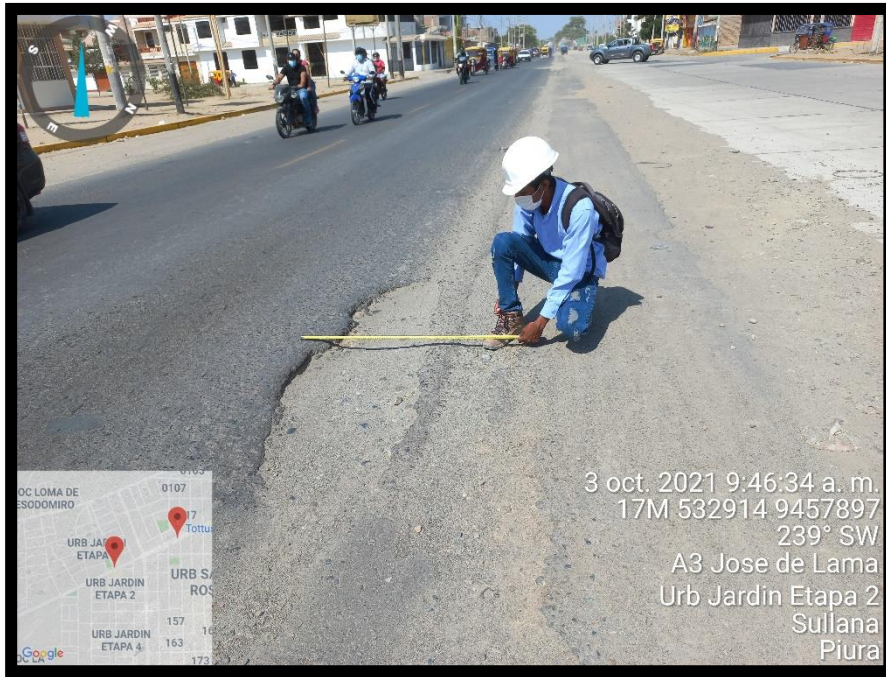
FOTO 14
Medición y clasificación de la
falla encontrada en la
superficie del pavimento

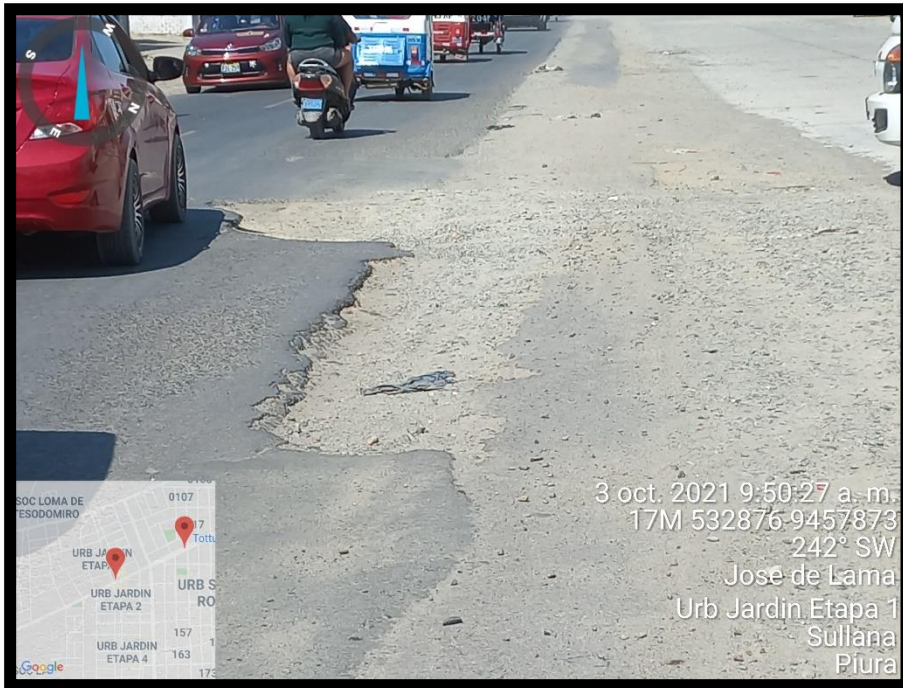
FOTO 15
Falla observada en la
superficie del pavimento de la
zona de estudio

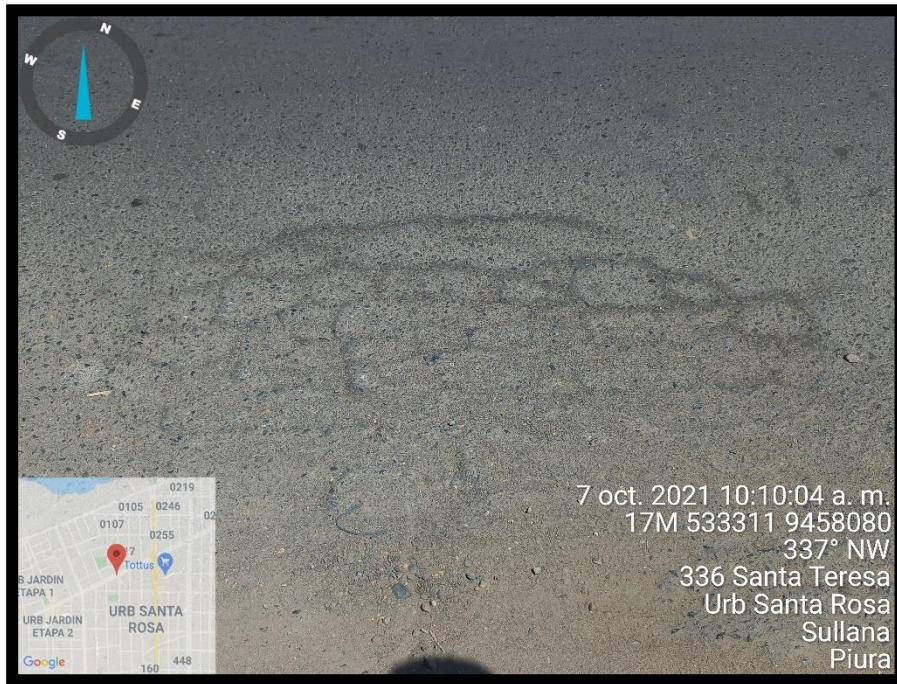
FOTO 16
Falla observada en la
superficie del pavimento de la
zona de estudio

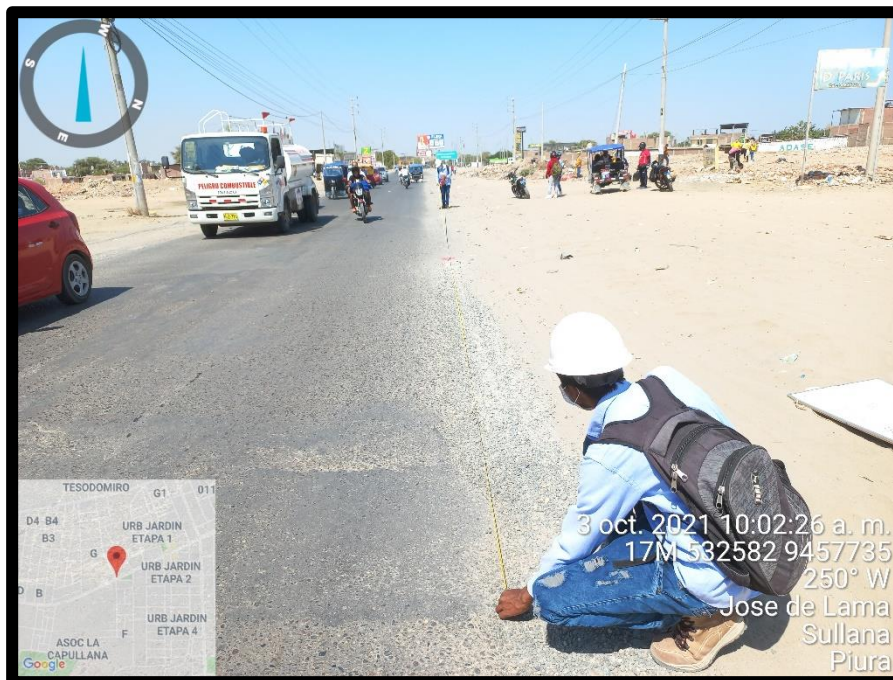
FOTO 17
Medición y clasificación de la
falla encontrada en la superficie
del pavimento
