Evaluación de Condición del Pavimento Flexible, Método Pavement  
Condition Index, Caso: Avenida Fernando Wiesse - San Juan de  
Lurigancho - Lima 2021

**TESIS PARA OBTENER EL TÍTULO PROFESIONAL DE:**  
**Ingeniero Civil**

Espinoza Retamozo, Raúl Manuel (ORCID 0000-0002-9398-9764)

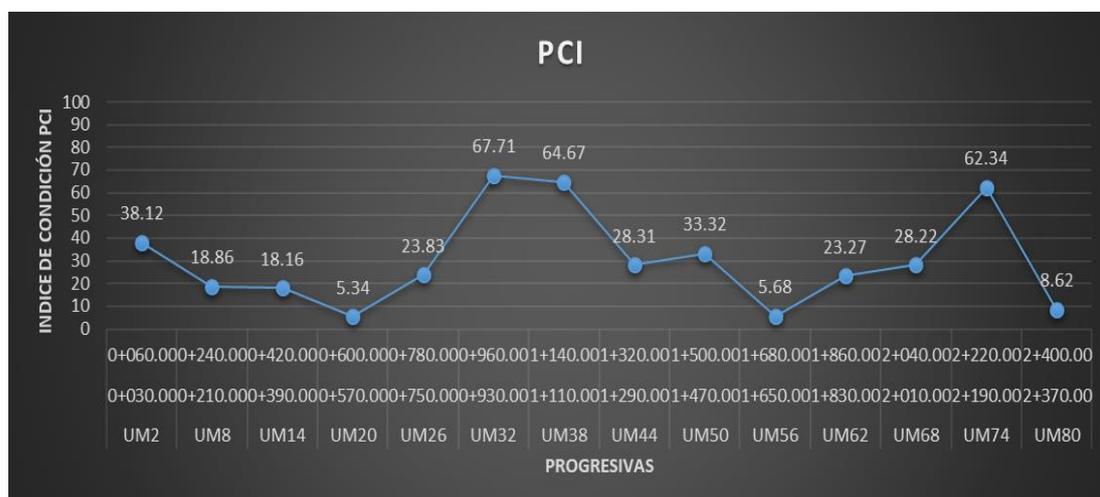
**Figura 48:** Histograma del PCI (PR 0+000.00 – 2+580.00 Vía lado Derecho).

De la tabla de PCI e histograma del PCI del lado derecho de vía desde la UM2 hasta la UM80 se calculó un PCI ponderado de 30.46, y según este rango se determinó que el pavimento en este lado de vía tiene una condición de MALO según escala de severidad PCI (25-40).

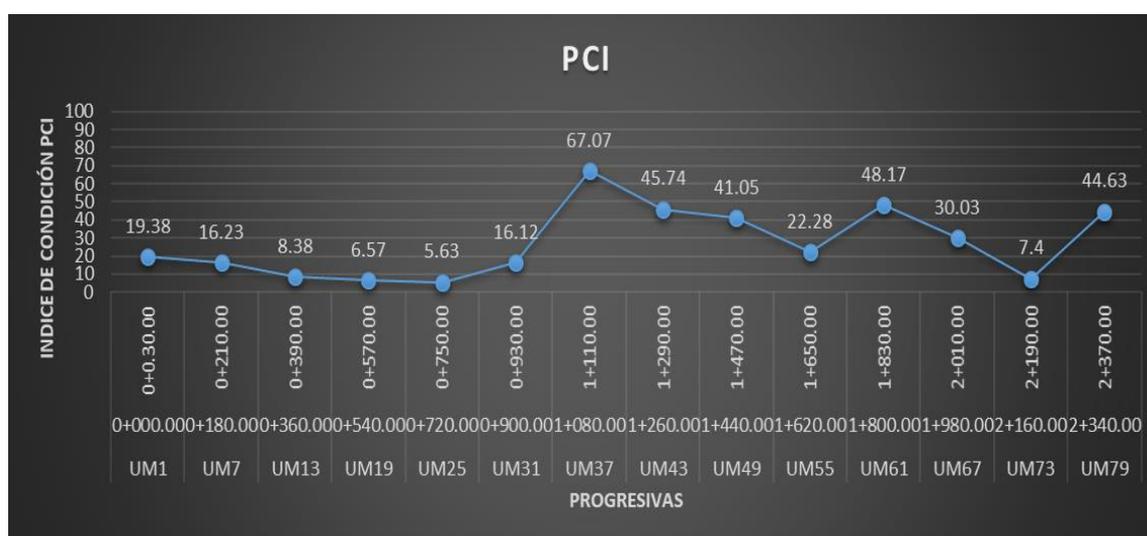
**Figura 49:** Histograma del PCI (PR 0+000.00 – 2+580.00 Vía lado izquierdo).

De la tabla de PCI e histograma del PCI del lado izquierdo de vía desde la UM1 hasta la UM79 se calculó un PCI ponderado de 27.05, y según este rango se determinó que el pavimento en este lado de vía tiene una condición de MALO según escala de severidad PCI (25-40).

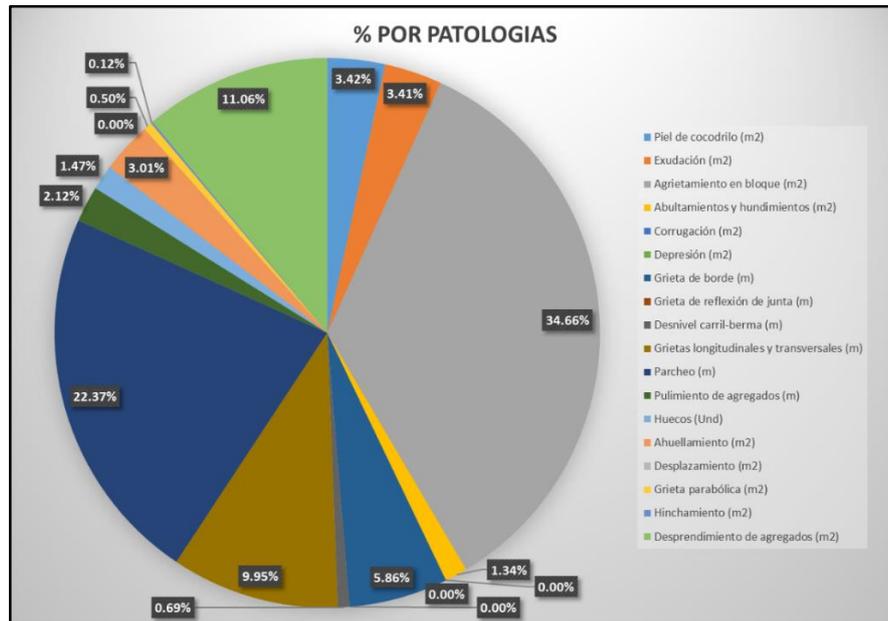
**Figura 51:** Diagrama de porcentaje por Patologías Av. Fernando Wiese Tramo: Estación Santa Rosa-Estación San Carlos.

Se muestran los diferentes tipos de daños identificados en la vía, siendo el tipo de daño con mayor índice de frecuencia el agrietamiento en bloque con un porcentaje de 34.66% en relación al total de daños detectados en la zona de evaluación, siendo así el tipo de daño que presenta mayor incidencia negativa hacia la carpeta asfáltica y por ende a la serviciabilidad de la misma, por otro lado, el tipo de daño con menor índice de frecuencia es el hinchamiento con un porcentaje de 0.12% en relación al total de daños detectados en la zona de evaluación, siendo este último el tipo de daño que menos perjudica a la serviciabilidad de la carpeta asfáltica.

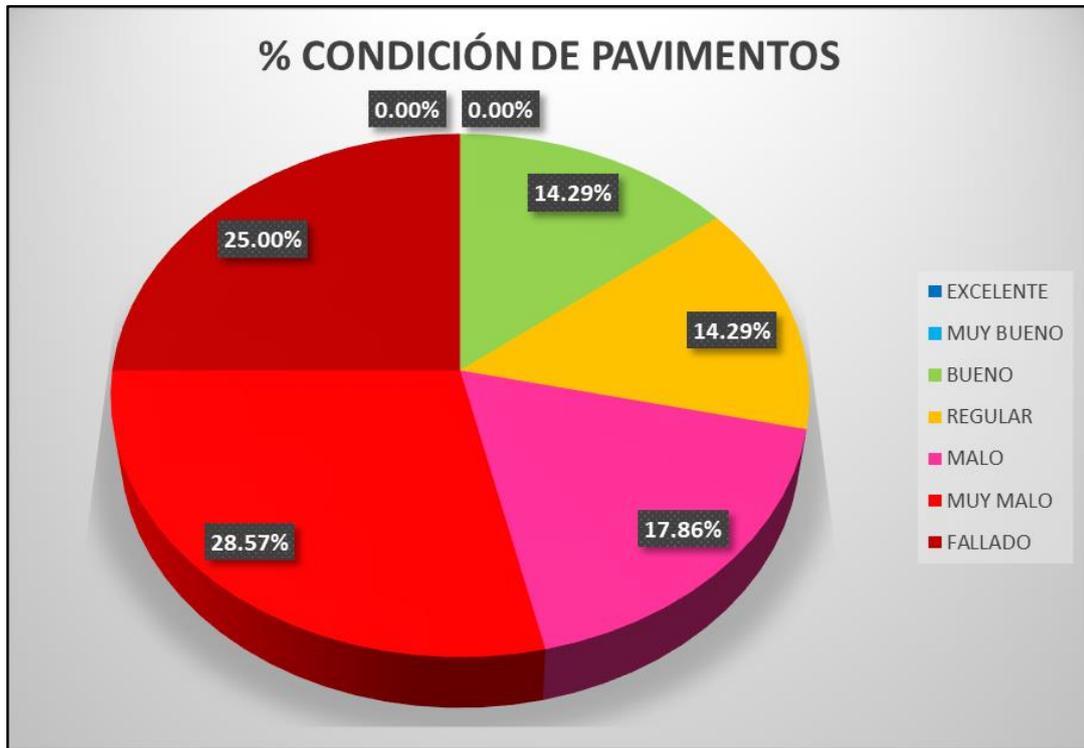
**Figura 52:** Diagrama de porcentaje de Condición del Pavimento Av. Fernando Wiese (Estación Santa Rosa-Estación San Carlos).

Dentro de la evaluación se identificó que el 28.57 % de las unidades de muestra se encuentra con una condición de MUY MALO, el 25% se encuentra con una condición de FALLADO, el 17.86% se encuentra con una condición de MALO, EL 14.29% se encuentra con una condición de REGULAR y el 14.29% se encuentra con una condición de BUENO. De los índices de PCI detectados en las unidades de muestra evaluadas, se determinó un PCI promedio general de 28.75 con lo cual se determina que la Av. Fernando Wiese (Tramo: Estación Santa Rosa – Estación San Carlos) se encuentra con una condición de pavimento MALO (25-40).
