UNIVERSIDAD CÉSAR VALLEJO

“Evaluación de la vulnerabilidad sísmica en viviendas autoconstruidas
en la Asociación los Gramadales del Distrito de Puente Piedra, Lima –
2021”

TESIS PARA OBTENER EL TÍTULO PROFESIONAL DE:
INGENIERO CIVIL

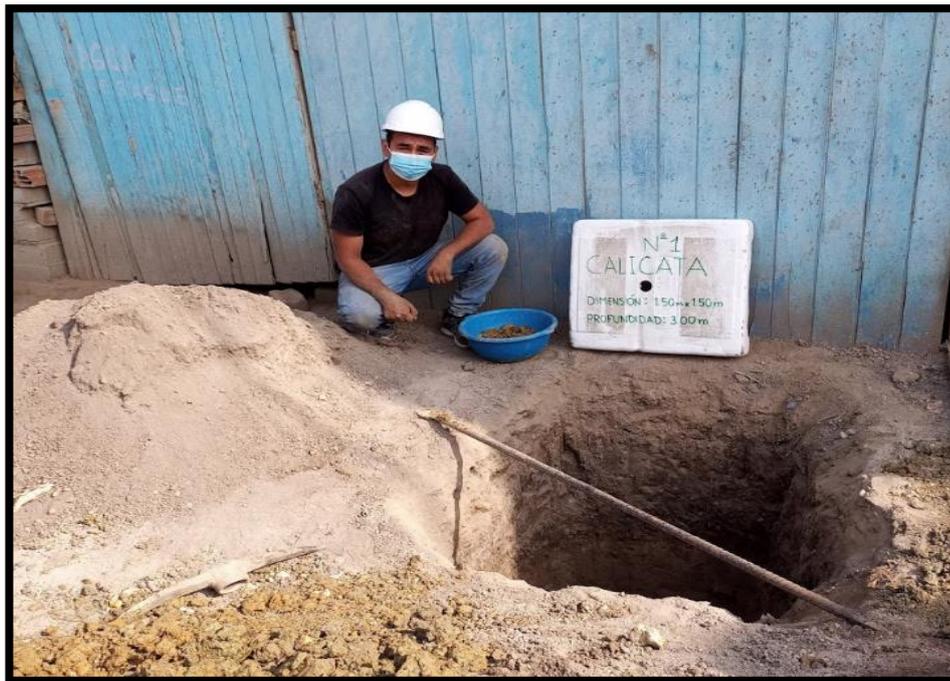
Figura 6. Calicata N° 01

Esta calicata se encuentra ubicada en el pasaje Virgen de Chapi al costado de la vivienda que tiene como dirección Mz. M lote 12E, Asoc. Los Gramadales, Distrito de Puente Piedra.

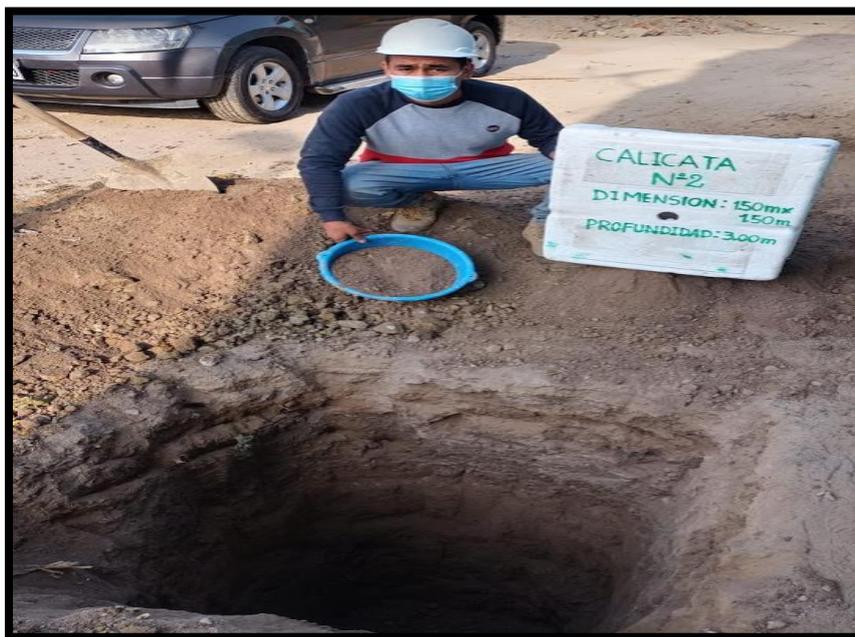
Figura 7. Calicata N° 02

Esta calicata se encuentra ubicada en la prolongación tacna al costado de la vivienda que tiene como dirección en Mz. I lote 1, Asoc. Los Gramadales, Distrito de Puente Piedra.

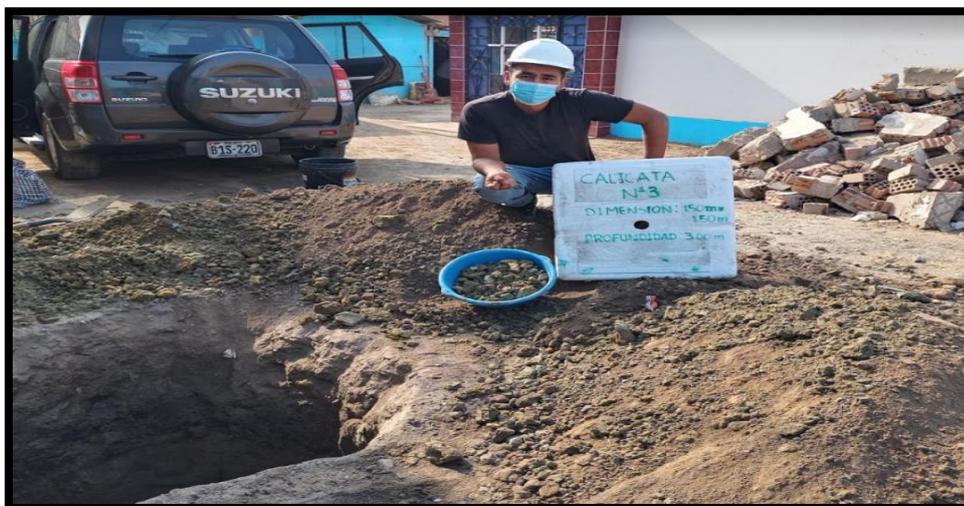
Figura 8. Calicata N° 03

Esta calicata se encuentra ubicada en la primera etapa al costado de la vivienda que tiene como dirección Mz. R 2 lote 2, Asoc. Los Gramadales Distrito Puente Piedra.

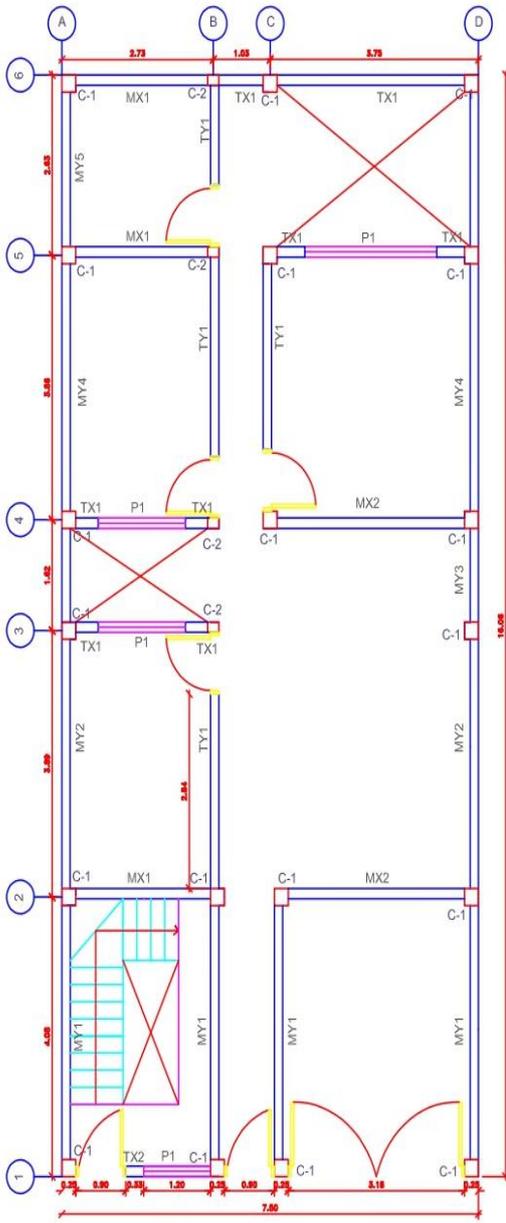
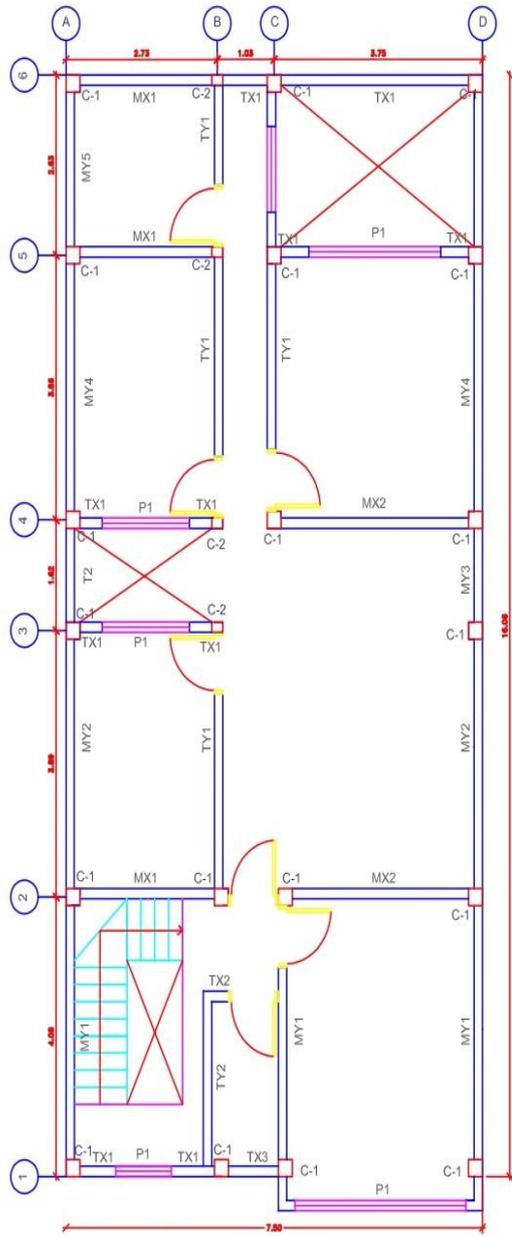
DEFICIENCIAS DE LA ESTRUCTURA			
PROBLEMAS DE UBICACIÓN	MARCAR (X)	PROBLEMAS CONSTRUCTIVOS	MARCAR (X)
Vivienda en pendiente		Acero de refuerzo expuesto	X
ESTRUCTURALES		Acero Corroidos	X
Muros portantes con ladrillo pandereta	X	Cangrejeras	
Viviendas con deficiencia de juntas sísmicas	X	Verticalidad en los muros	X
Losa de techo a desnivel		MATERIAL DEFICIENTE	
Muros agrietados		Ladrillo artesanal	X
Discontinuidad de columnas y vigas		MANO DE OBRA	
Losa de techo con desnivel		Mala	
		Regular	X
		Buena

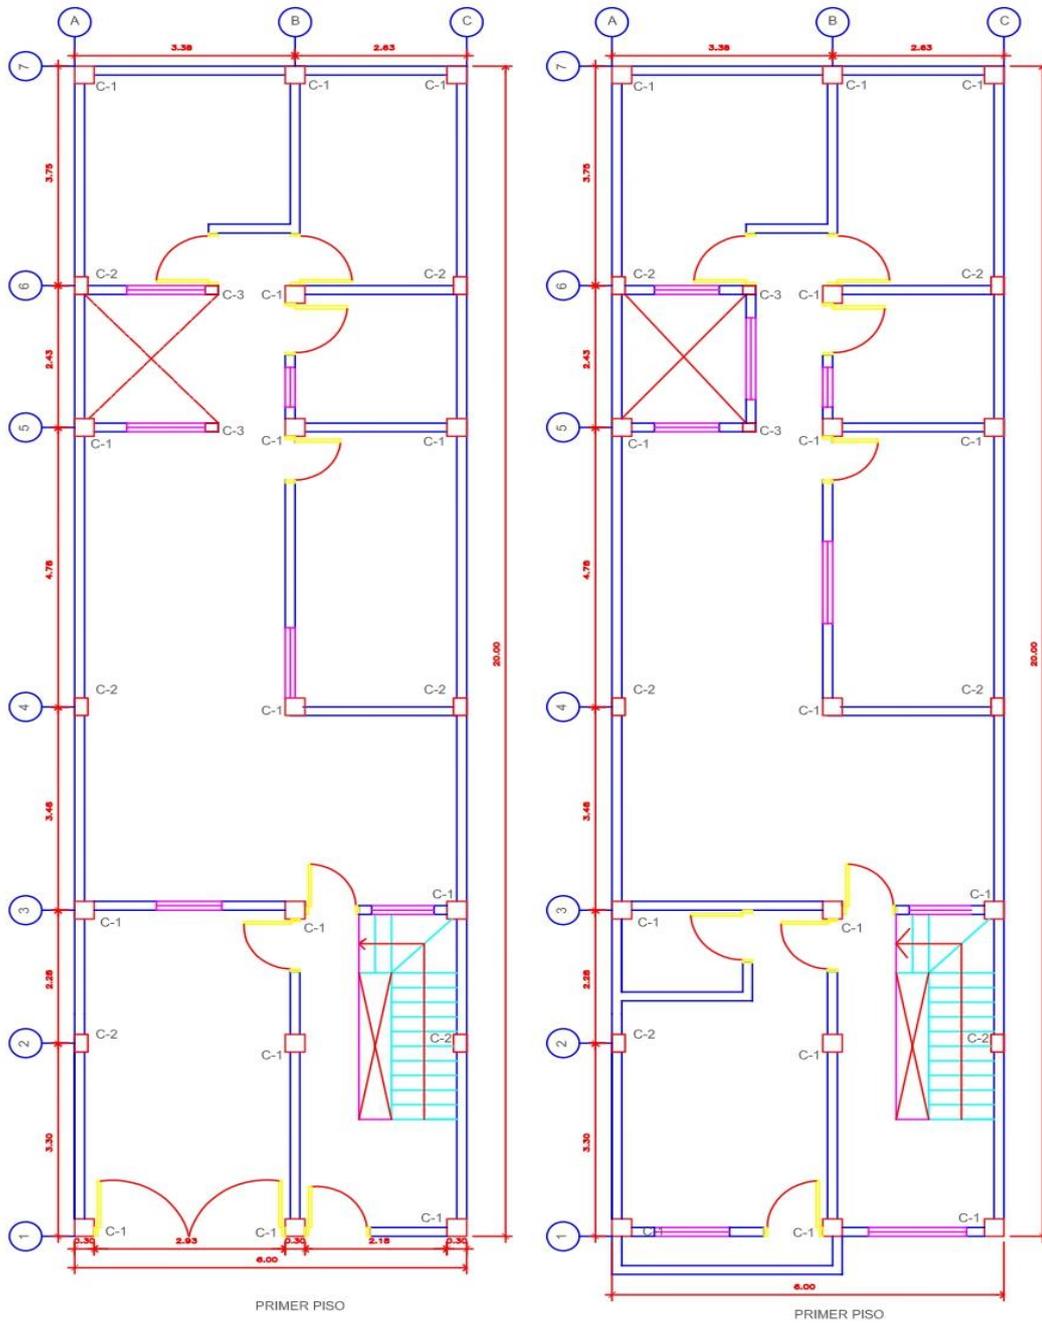
DEFICIENCIAS DE LA ESTRUCTURA			
PROBLEMAS DE UBICACIÓN	MARCAR (X)	PROBLEMAS CONSTRUCTIVOS	MARCAR (X)
Vivienda en pendiente		Acero de refuerzo expuesto	<u>X</u>
ESTRUCTURALES		Acero Corroídos	<u>X</u>
Muros portantes con ladrillo pandereta	<u>X</u>	Cangrejeras	<u>X</u>
Viviendas con deficiencia de juntas sísmicas	<u>X</u>	Verticalidad en los muros	<u>X</u>
Losa de techo a desnivel		MATERIAL DEFICIENTE	
Muros agrietados	<u>X</u>	Ladrillo artesanal	
Discontinuidad de columnas y vigas		MANO DE OBRA	
Losa de techo con desnivel		Mala	<u>X</u>
		Regular	
		Buena

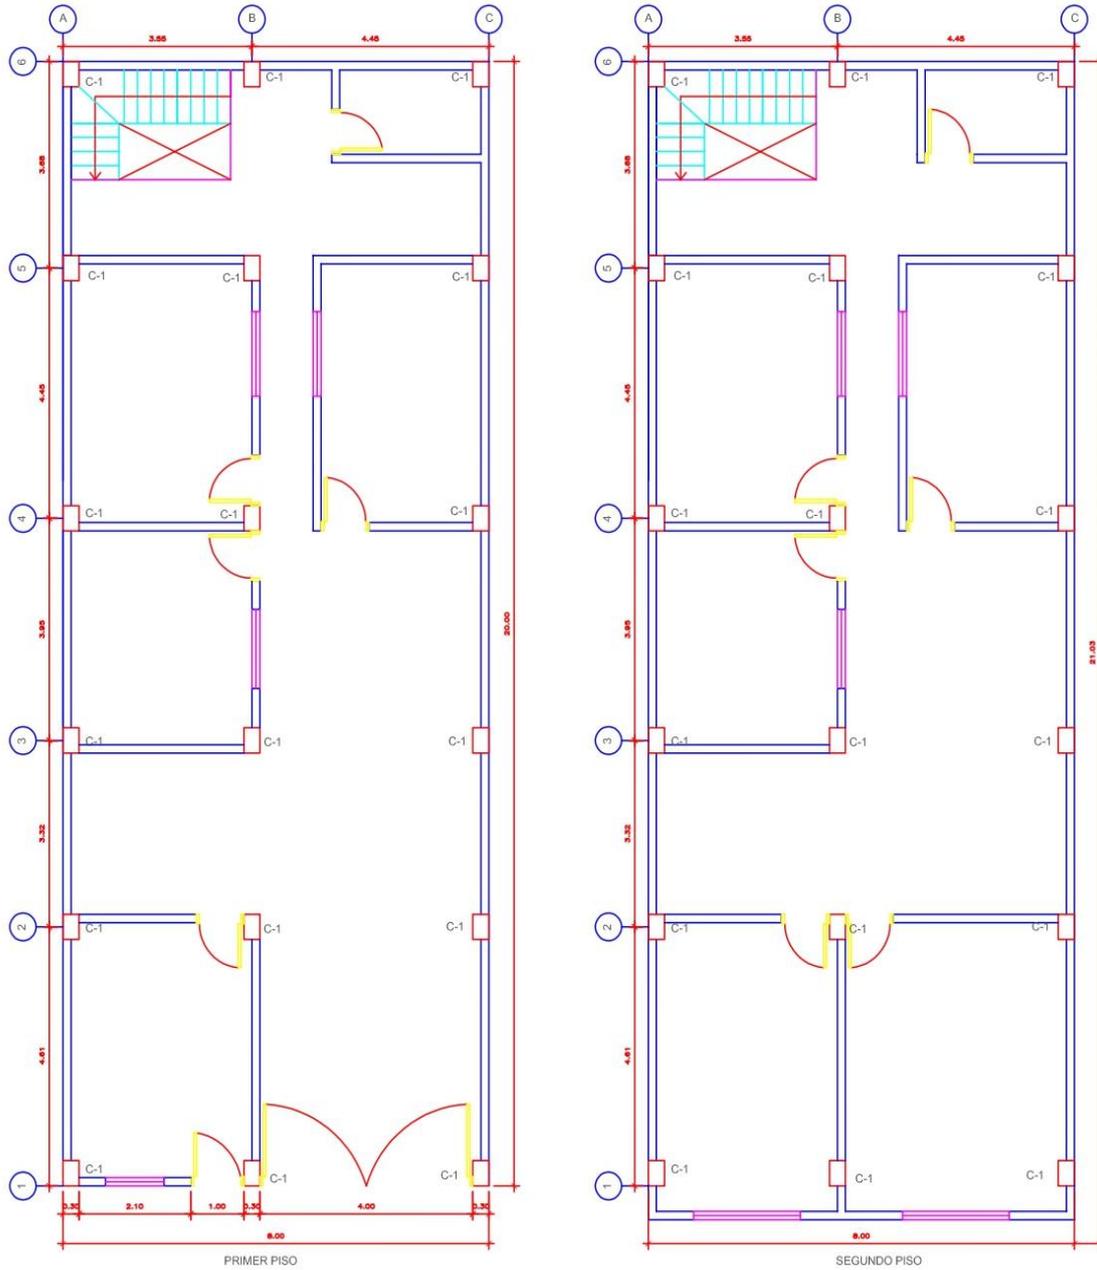
DEFICIENCIAS DE LA ESTRUCTURA			
PROBLEMAS DE UBICACIÓN	MARCAR (X)	PROBLEMAS CONSTRUCTIVOS	MARCAR (X)
Vivienda en pendiente		Acero de refuerzo expuesto	X
ESTRUCTURALES		Acero Corroidos	X
Muros portantes con ladrillo pandereta	X	Cangrejeras	X
Viviendas con deficiencia de juntas sísmicas	X	Verticalidad en los muros	X
Losa de techo a desnivel		MATERIAL DEFICIENTE	
Muros agrietados	X	Ladrillo artesanal	X
Discontinuidad de columnas y vigas		MANO DE OBRA	
Losa de techo con desnivel		Mala	X
		Regular	
		Buena

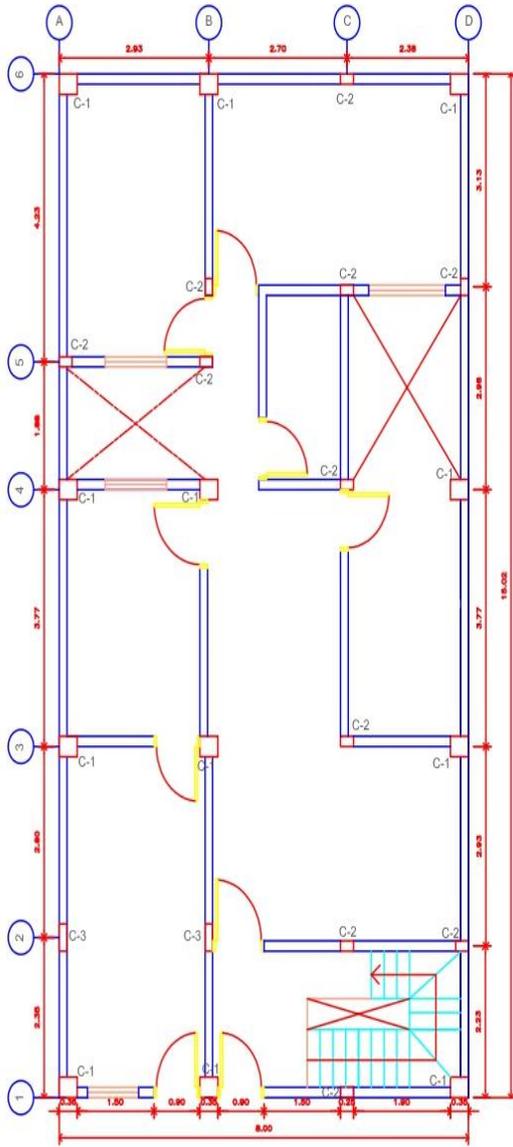
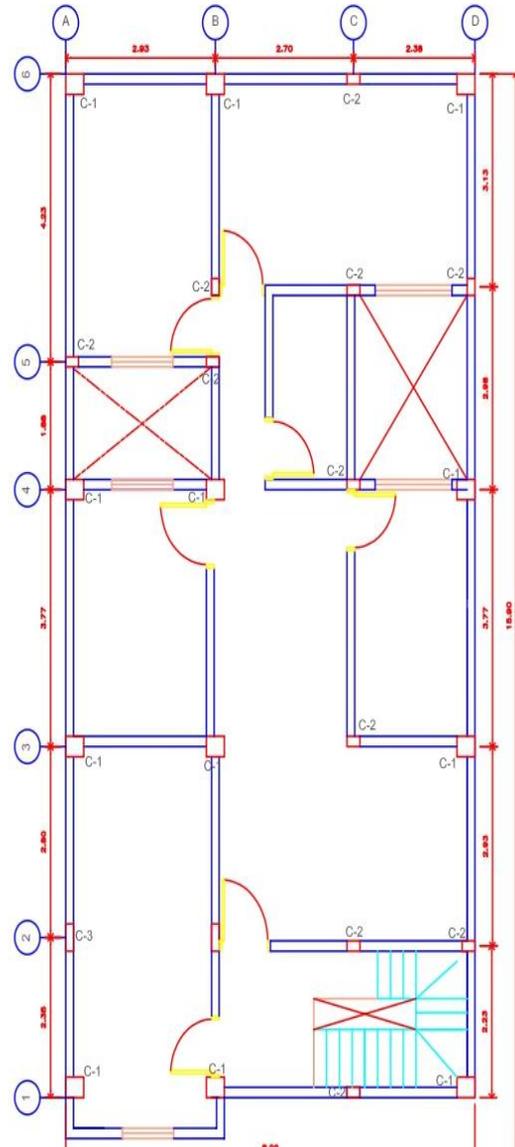
DEFICIENCIAS DE LA ESTRUCTURA			
PROBLEMAS DE UBICACIÓN	MARCAR (X)	PROBLEMAS CONSTRUCTIVOS	MARCAR (X)
Vivienda en pendiente		Acero de refuerzo expuesto	X
ESTRUCTURALES		Acero Corroídos	X
Muros portantes con ladrillo pandereta	X	Cangrejeras	X
Viviendas con deficiencia de juntas sísmicas	X	Verticalidad en los muros	X
Losa de techo a desnivel		MATERIAL DEFICIENTE	
Muros agrietados	X	Ladrillo artesanal	X
Discontinuidad de columnas y vigas		MANO DE OBRA	
Losa de techo con desnivel	X	Mala	X
		Regular	
		Buena

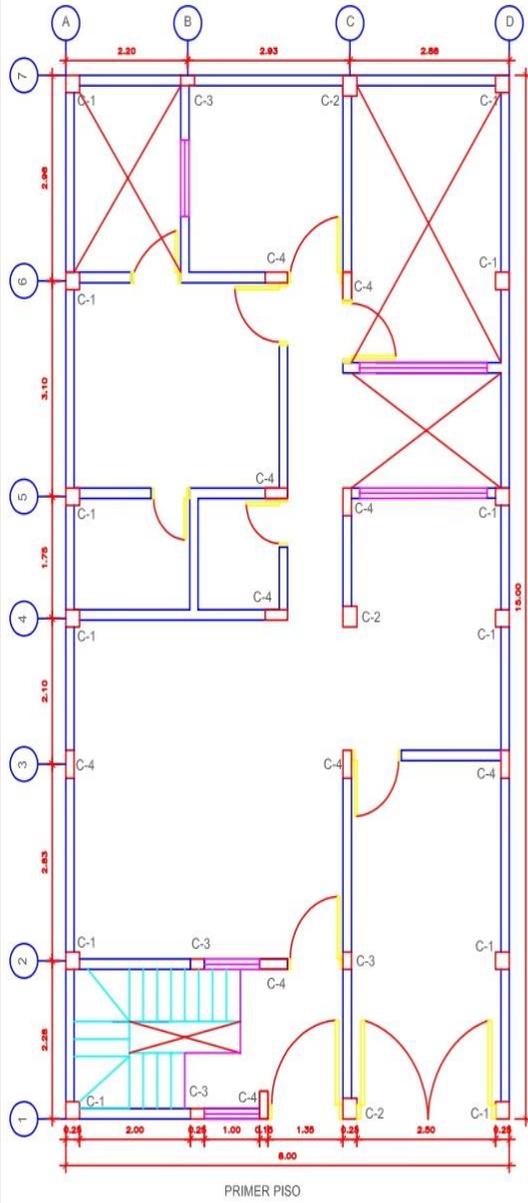
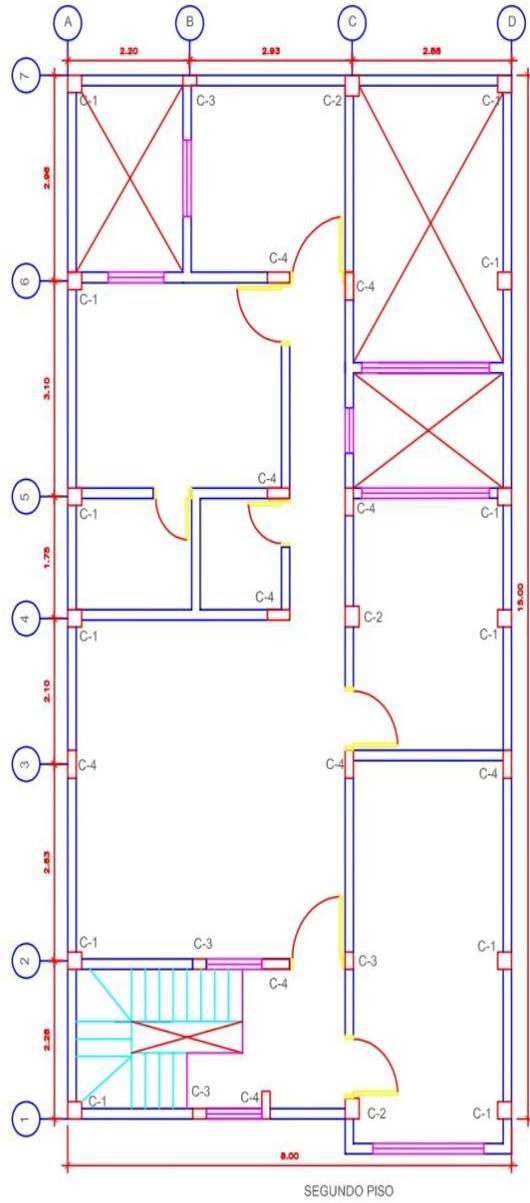
VIVIENDA N° 5

DEFICIENCIAS DE LA ESTRUCTURA			
PROBLEMAS DE UBICACIÓN	MARCAR (X)	PROBLEMAS CONSTRUCTIVOS	MARCAR (X)
Vivienda en pendiente		Acero de refuerzo expuesto	<input checked="" type="checkbox"/>
ESTRUCTURALES		Acero Corroidos	<input checked="" type="checkbox"/>
Muros portantes con ladrillo pandereta	<input checked="" type="checkbox"/>	Cangrejeras	<input checked="" type="checkbox"/>
Viviendas con deficiencia de juntas sísmicas	<input checked="" type="checkbox"/>	Verticalidad en los muros	<input checked="" type="checkbox"/>
Losa de techo a desnivel	<input checked="" type="checkbox"/>	MATERIAL DEFICIENTE	
Muros agrietados	<input checked="" type="checkbox"/>	Ladrillo artesanal	<input checked="" type="checkbox"/>
Discontinuidad de columnas y vigas		MANO DE OBRA	
Losa de techo con desnivel		Mala	<input checked="" type="checkbox"/>
		Regular	
		Buena

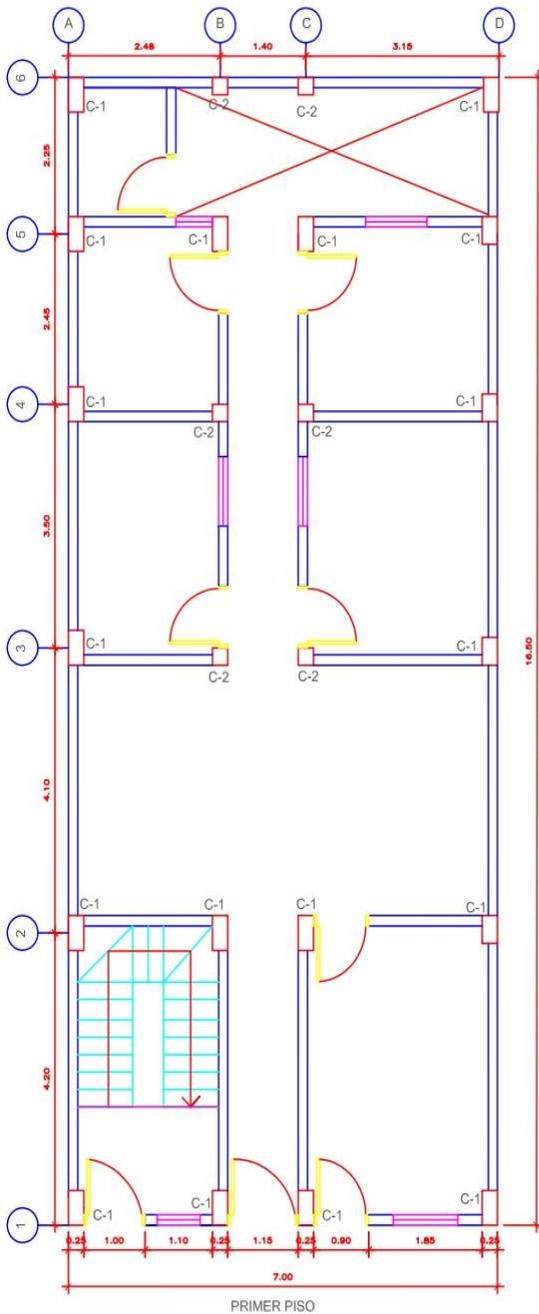
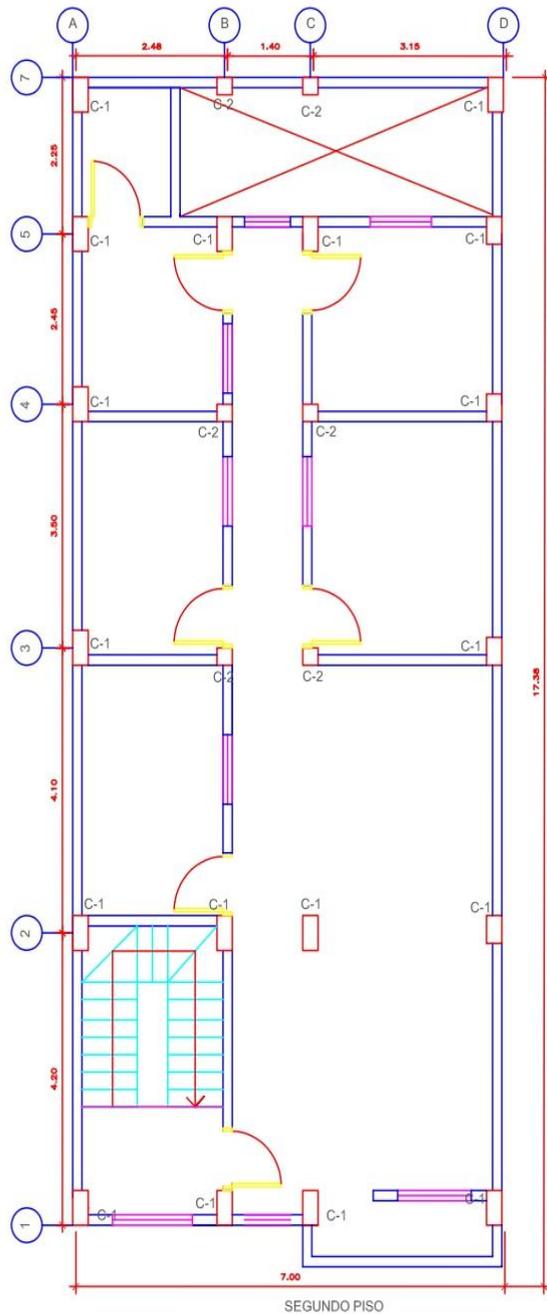
VIVIENDA N° 6

DEFICIENCIAS DE LA ESTRUCTURA			
PROBLEMAS DE UBICACIÓN	MARCAR (X)	PROBLEMAS CONSTRUCTIVOS	MARCAR (X)
Vivienda en pendiente		Acero de refuerzo expuesto	X
ESTRUCTURALES		Acero Corroidos	X
Muros portantes con ladrillo pandereta	X	Cangrejeras	
Viviendas con deficiencia de juntas sísmicas		Verticalidad en los muros	X
Losas de techo a desnivel		MATERIAL DEFICIENTE	
Muros agrietados		Ladrillo artesanal	
Discontinuidad de columnas y vigas		MANO DE OBRA	
Losas de techo con desnivel		Mala	
		Regular	X
		Buena

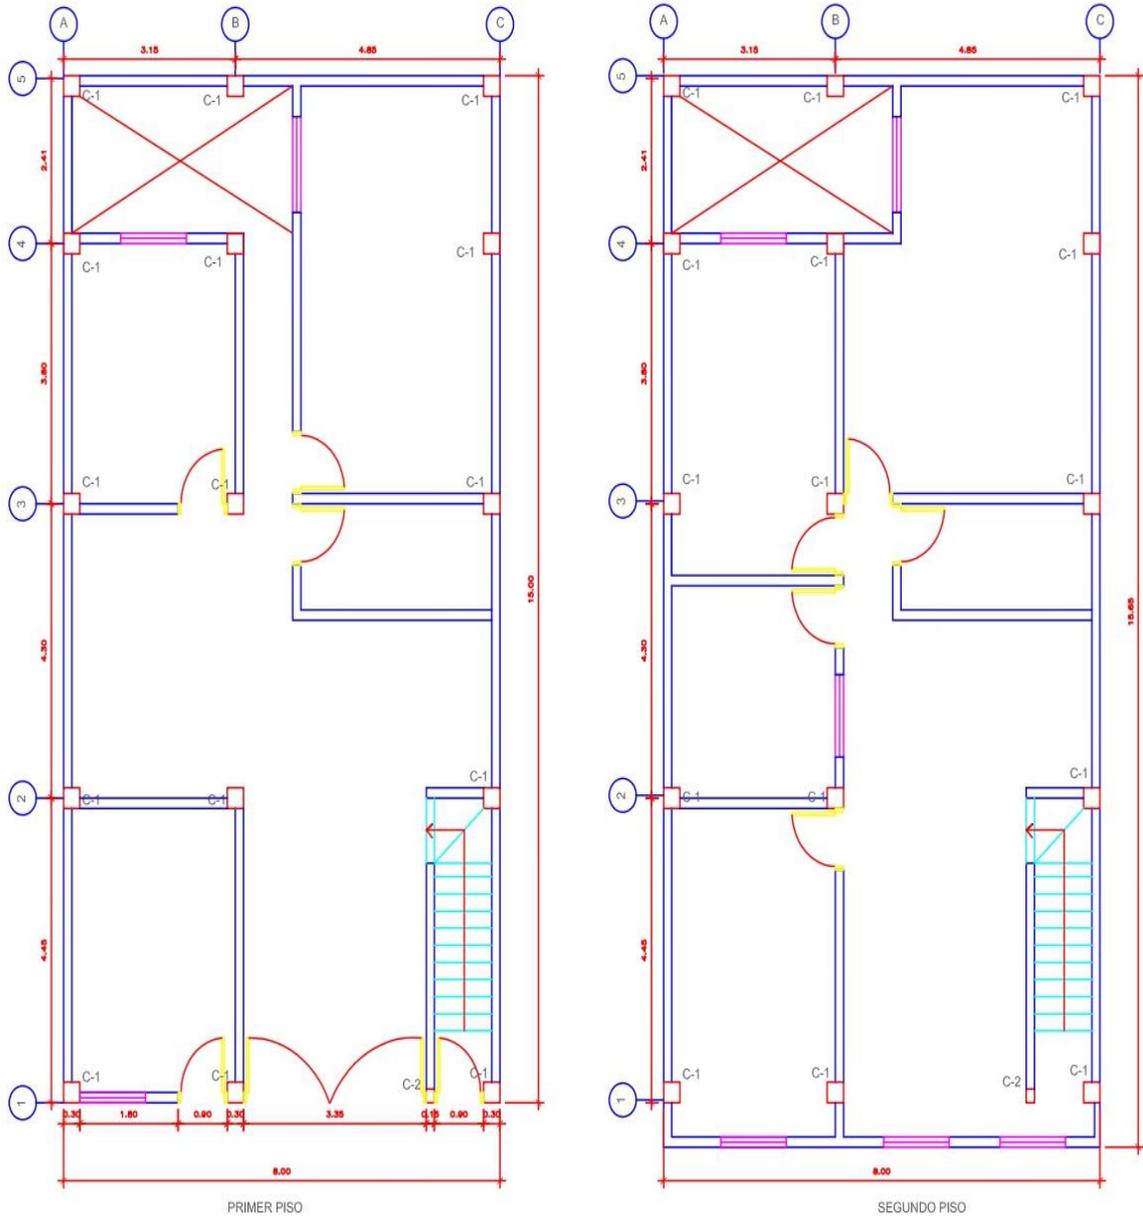
DEFICIENCIAS DE LA ESTRUCTURA			
PROBLEMAS DE UBICACIÓN	MARCAR (X)	PROBLEMAS CONSTRUCTIVOS	MARCAR (X)
Vivienda en pendiente		Acero de refuerzo expuesto	<u>X</u>
ESTRUCTURALES		Acero Corroídos	<u>X</u>
Muros portantes con ladrillo pandereta		Cangrejeras	
Viviendas con deficiencia de juntas sísmicas	<u>X</u>	Verticalidad en los muros	
Losa de techo a desnivel		MATERIAL DEFICIENTE	
Muros agrietados		Ladrillo artesanal	
Discontinuidad de columnas y vigas		MANO DE OBRA	
Losa de techo con desnivel		Mala	
		Regular	
		Buena	<u>X</u>

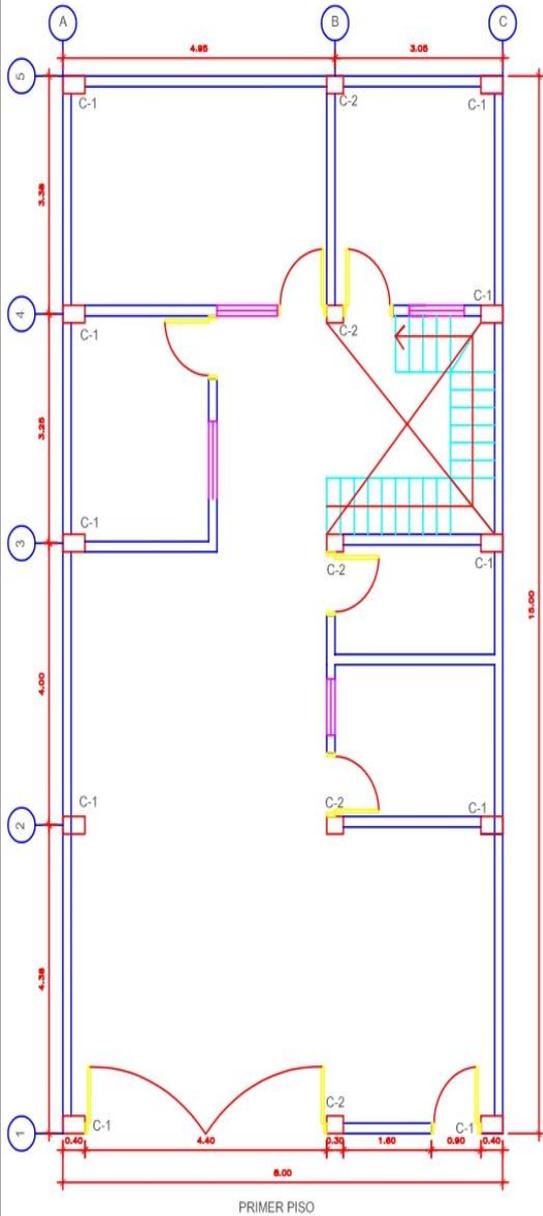
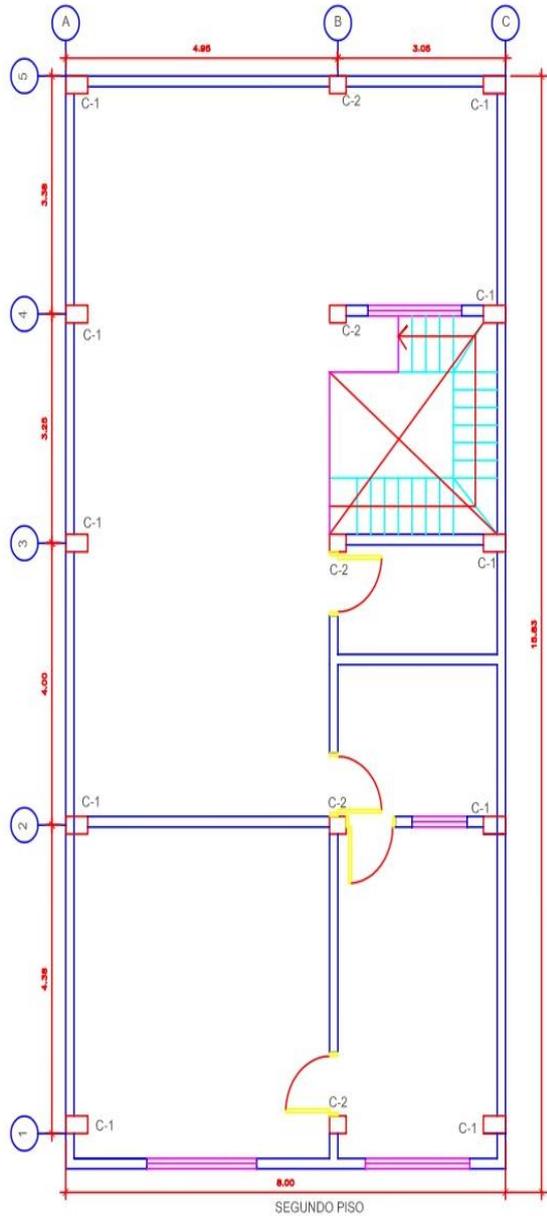
DEFICIENCIAS DE LA ESTRUCTURA			
PROBLEMAS DE UBICACIÓN	MARCAR (X)	PROBLEMAS CONSTRUCTIVOS	MARCAR (X)
Vivienda en pendiente		Acero de refuerzo expuesto	X
ESTRUCTURALES		Acero Corroidos	X
Muros portantes con ladrillo pandereta	X	Cangrejeras	
Viviendas con deficiencia de juntas sísmicas	X	Verticalidad en los muros	X
Losa de techo a desnivel		MATERIAL DEFICIENTE	
Muros agrietados		Ladrillo artesanal	
Discontinuidad de columnas y vigas		MANO DE OBRA	
Losa de techo con desnivel		Mala	
		Regular	X
		Buena

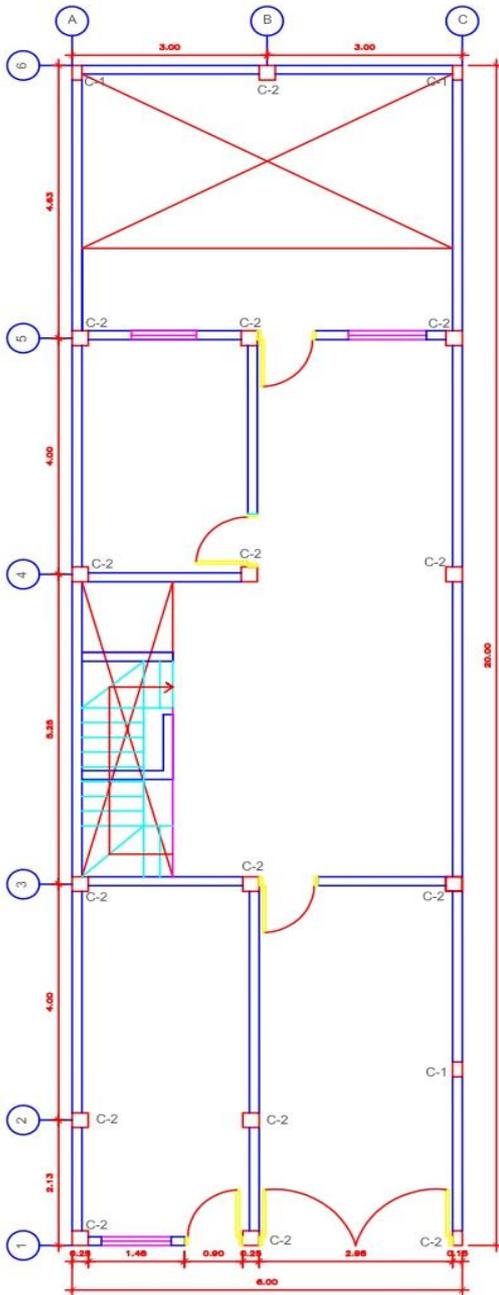
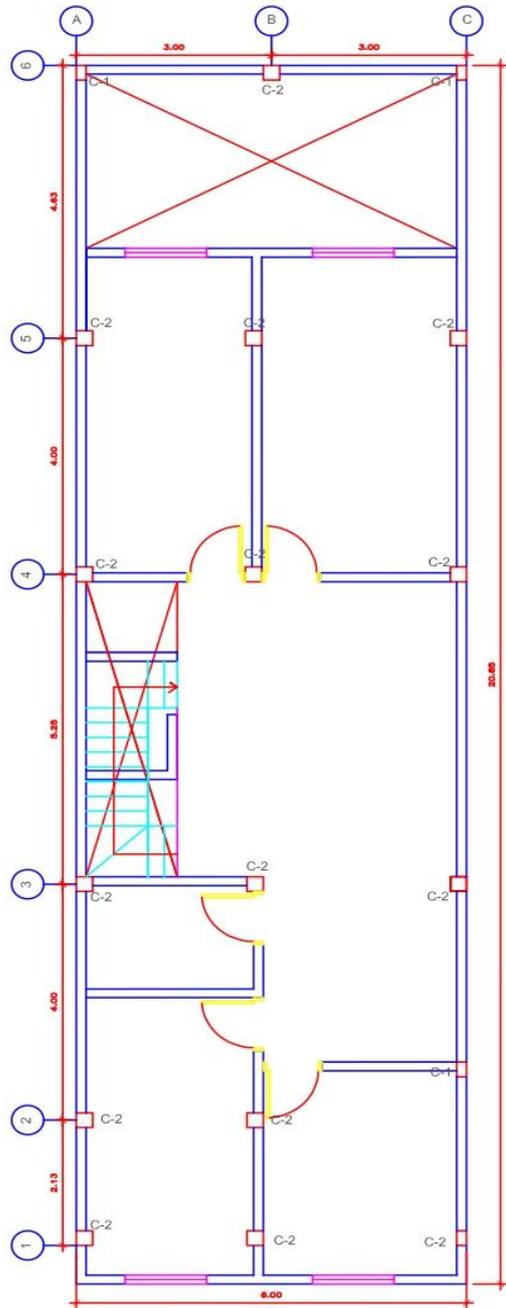
DEFICIENCIAS DE LA ESTRUCTURA			
PROBLEMAS DE UBICACIÓN	MARCAR (X)	PROBLEMAS CONSTRUCTIVOS	MARCAR (X)
Vivienda en pendiente		Acero de refuerzo expuesto	X
ESTRUCTURALES		Acero Corroidos	X
Muros portantes con ladrillo pandereta	X	Cangrejeras	X
Viviendas con deficiencia de juntas sísmicas	X	Verticalidad en los muros	X
Losa de techo a desnivel	X	MATERIAL DEFICIENTE	
Muros agrietados	X	Ladrillo artesanal	X
Discontinuidad de columnas y vigas		MANO DE OBRA	
Losa de techo con desnivel		Mala	X
		Regular	
		Buena

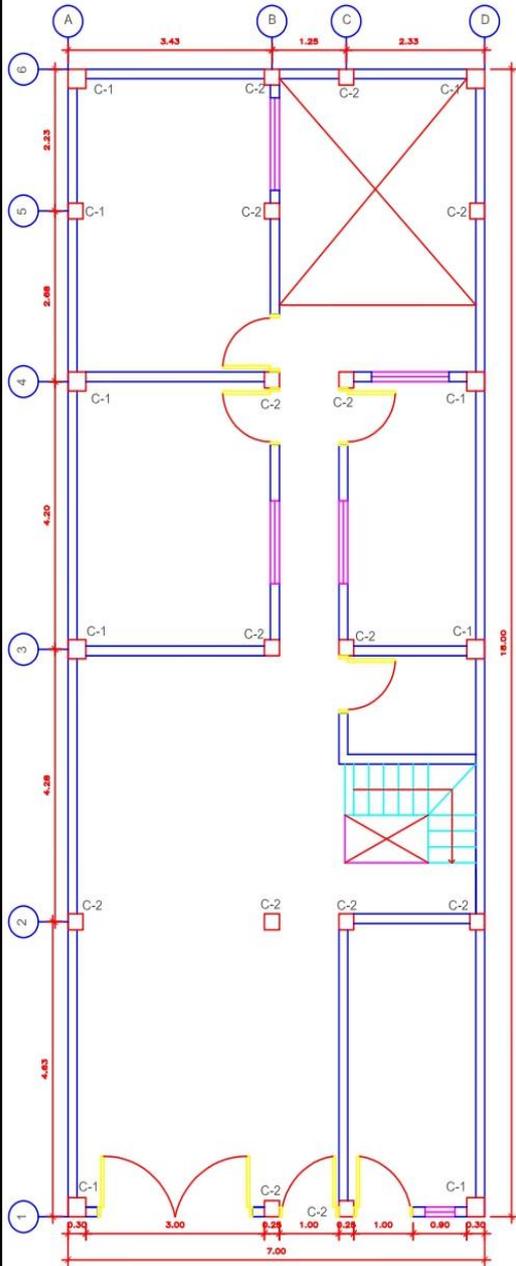
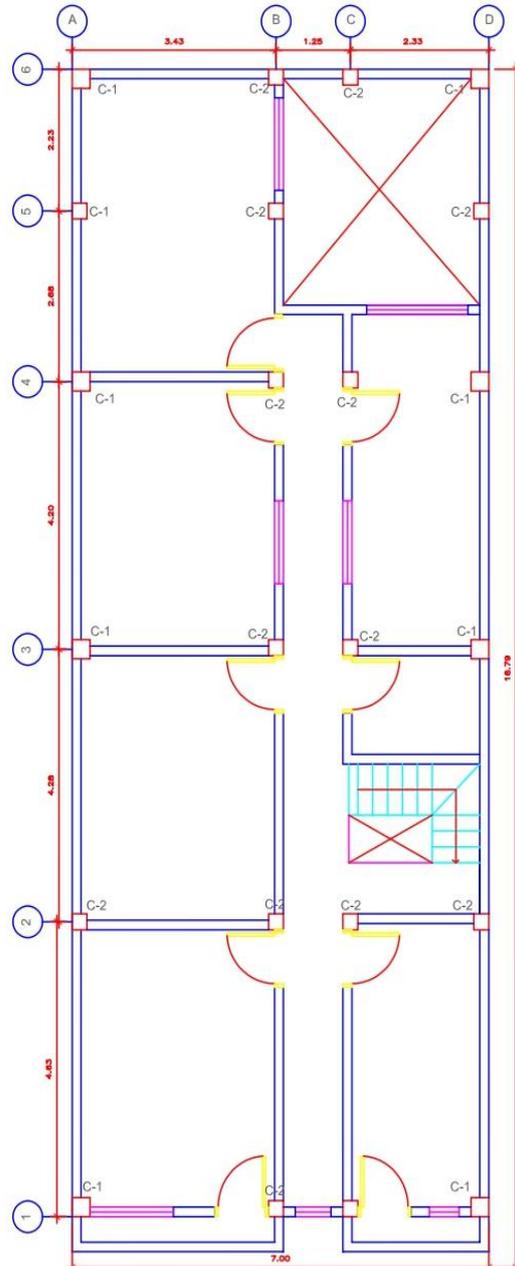
DEFICIENCIAS DE LA ESTRUCTURA			
PROBLEMAS DE UBICACIÓN	MARCAR (X)	PROBLEMAS CONSTRUCTIVOS	MARCAR (X)
Vivienda en pendiente		Acero de refuerzo expuesto	X
ESTRUCTURALES		Acero Corroídos	X
Muros portantes con ladrillo pandereta	X	Cangrejas	X
Viviendas con deficiencia de juntas sísmicas	X	Verticalidad en los muros	X
Losa de techo a desnivel	X	MATERIAL DEFICIENTE	
Muros agrietados	X	Ladrillo artesanal	X
Discontinuidad de columnas y vigas		MANO DE OBRA	
Losa de techo con desnivel		Mala	X
		Regular	
		Buena

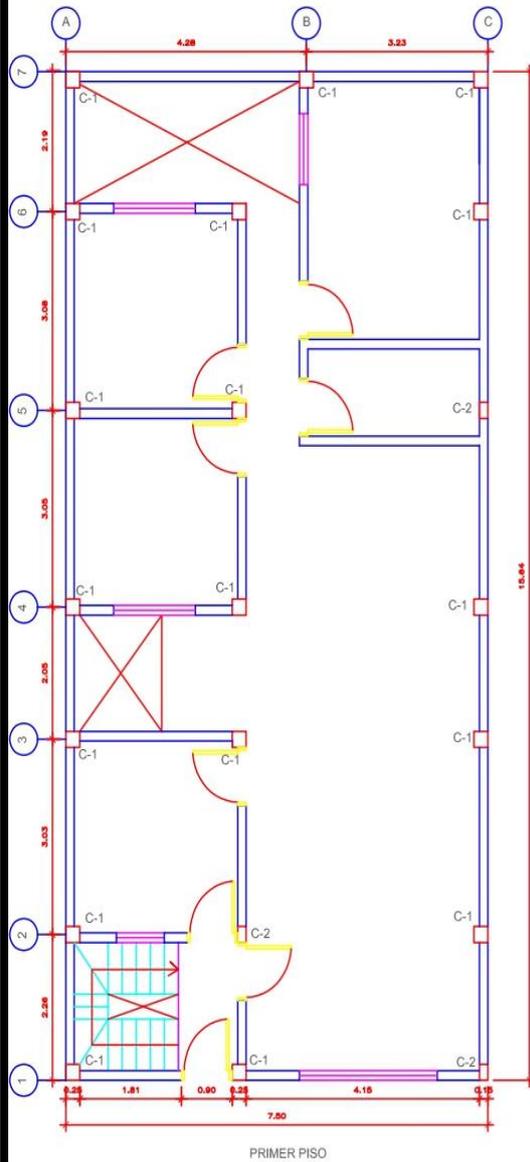
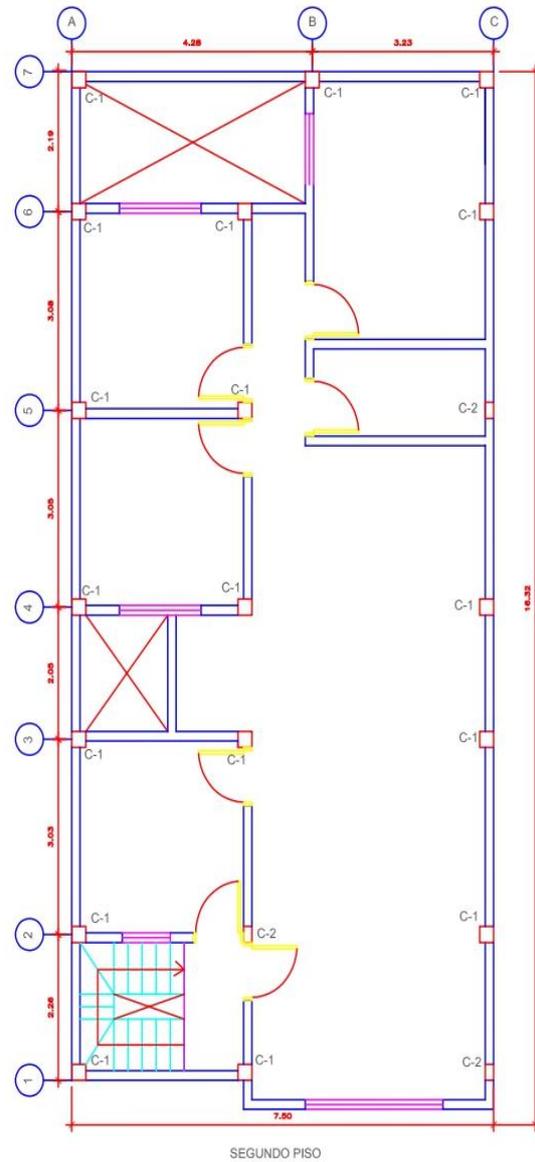
DEFICIENCIAS DE LA ESTRUCTURA			
PROBLEMAS DE UBICACIÓN	MARCAR (X)	PROBLEMAS CONSTRUCTIVOS	MARCAR (X)
Vivienda en pendiente		Acero de refuerzo expuesto	<u>X</u>
ESTRUCTURALES		Acero Corroidos	<u>X</u>
Muros portantes con ladrillo pandereta		Cangrejeras	<u>X</u>
Viviendas con deficiencia de juntas sísmicas	<u>X</u>	Verticalidad en los muros	<u>X</u>
Losa de techo a desnivel		MATERIAL DEFICIENTE	
Muros agrietados		Ladrillo artesanal	
Discontinuidad de columnas y vigas		MANO DE OBRA	
Losa de techo con desnivel		Mala	
		Regular	<u>X</u>
		Buena

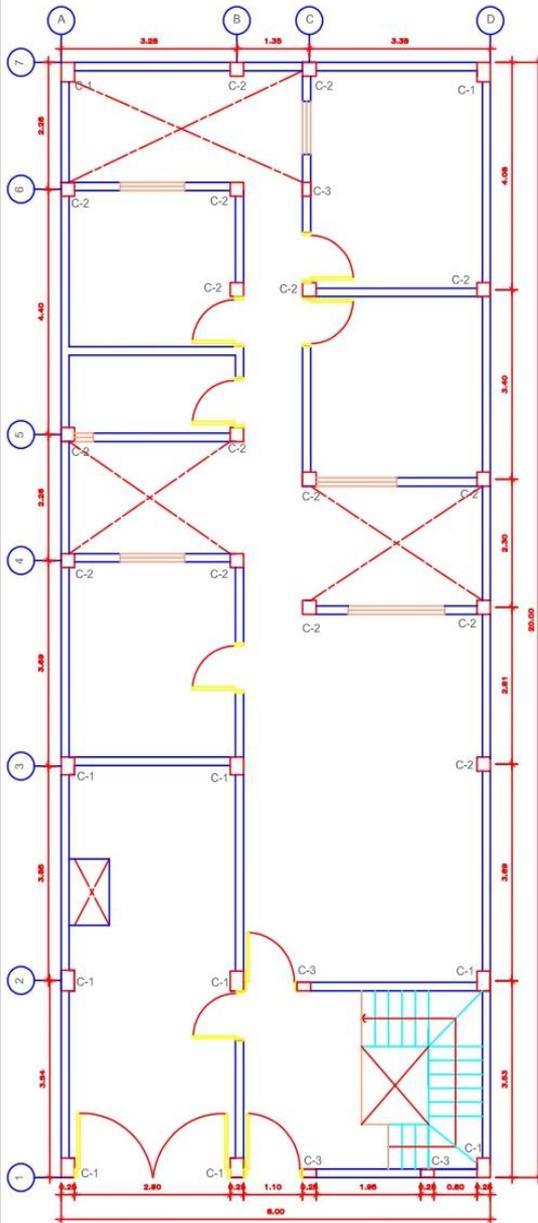
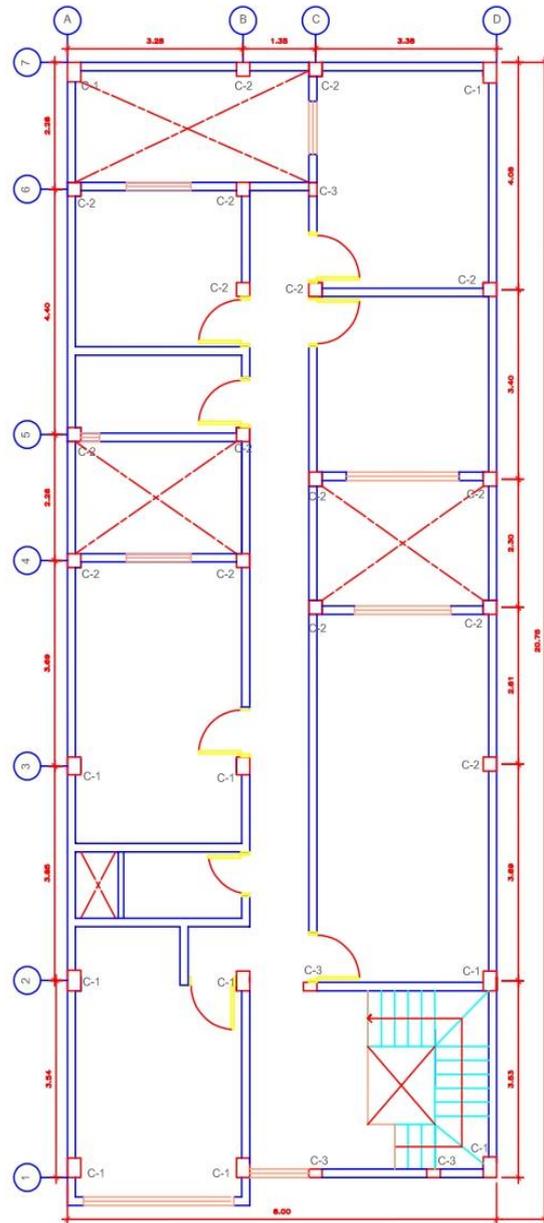
DEFICIENCIAS DE LA ESTRUCTURA			
PROBLEMAS DE UBICACIÓN	MARCAR (X)	PROBLEMAS CONSTRUCTIVOS	MARCAR (X)
Vivienda en pendiente		Acero de refuerzo expuesto	<u>X</u>
ESTRUCTURALES		Acero Corroidos	<u>X</u>
Muros portantes con ladrillo pandereta		Cangrejeras	
Viviendas con deficiencia de juntas sísmicas	<u>X</u>	Verticalidad en los muros	
Losa de techo a desnivel		MATERIAL DEFICIENTE	
Muros agrietados		Ladrillo artesanal	
Discontinuidad de columnas y vigas		MANO DE OBRA	
Losa de techo con desnivel		Mala	
		Regular	
		Buena	<u>X</u>

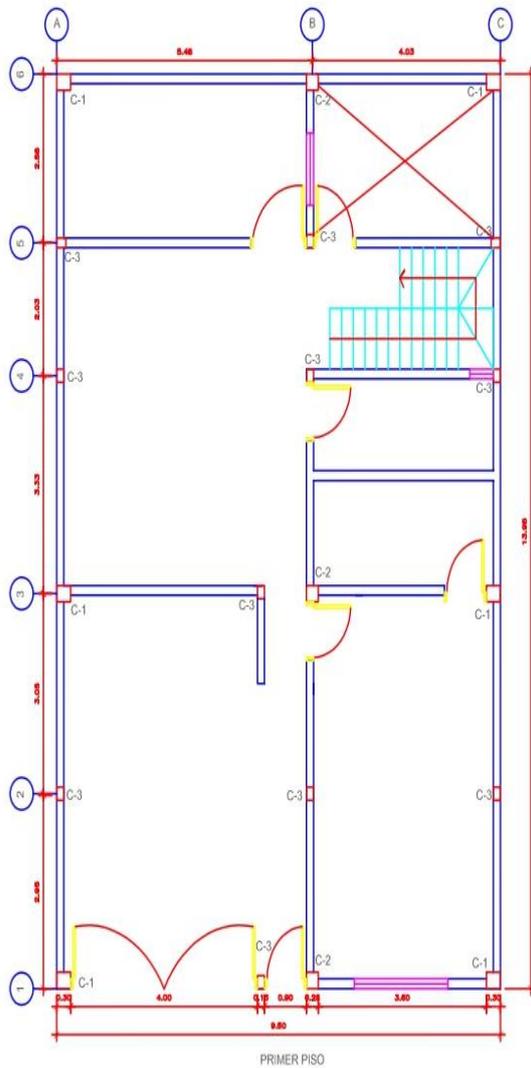
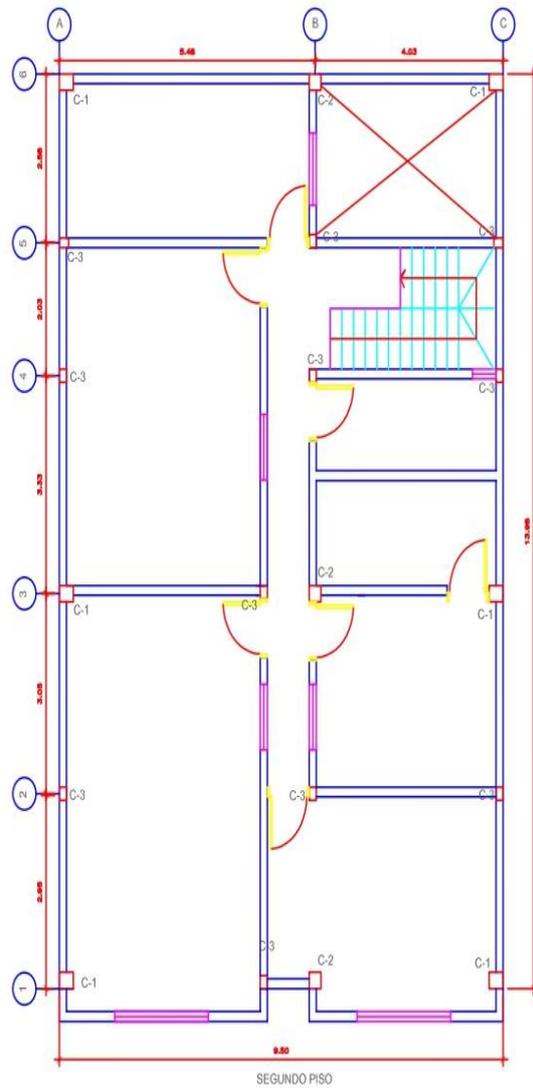
DEFICIENCIAS DE LA ESTRUCTURA			
PROBLEMAS DE UBICACIÓN	MARCAR (X)	PROBLEMAS CONSTRUCTIVOS	MARCAR (X)
Vivienda en pendiente		Acero de refuerzo expuesto	X
ESTRUCTURALES		Acero Corroidos	X
Muros portantes con ladrillo pandereta		Cangrejas	
Viviendas con deficiencia de juntas sísmicas	X	Verticalidad en los muros	
Losa de techo a desnivel		MATERIAL DEFICIENTE	
Muros agrietados		Ladrillo artesanal	
Discontinuidad de columnas y vigas		MANO DE OBRA	
Losa de techo con desnivel		Mala	
		Regular	
		Buena	X

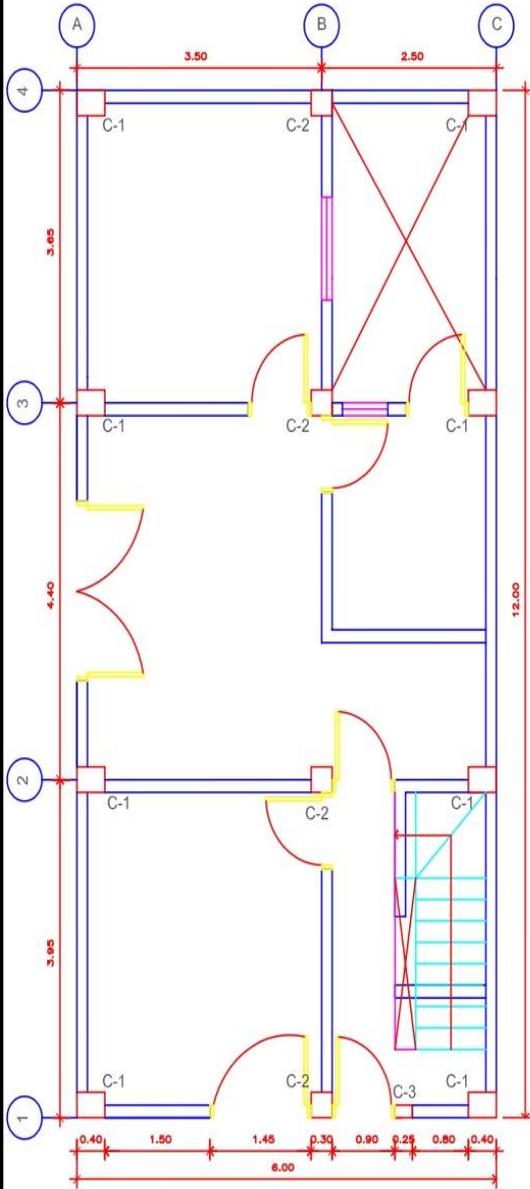
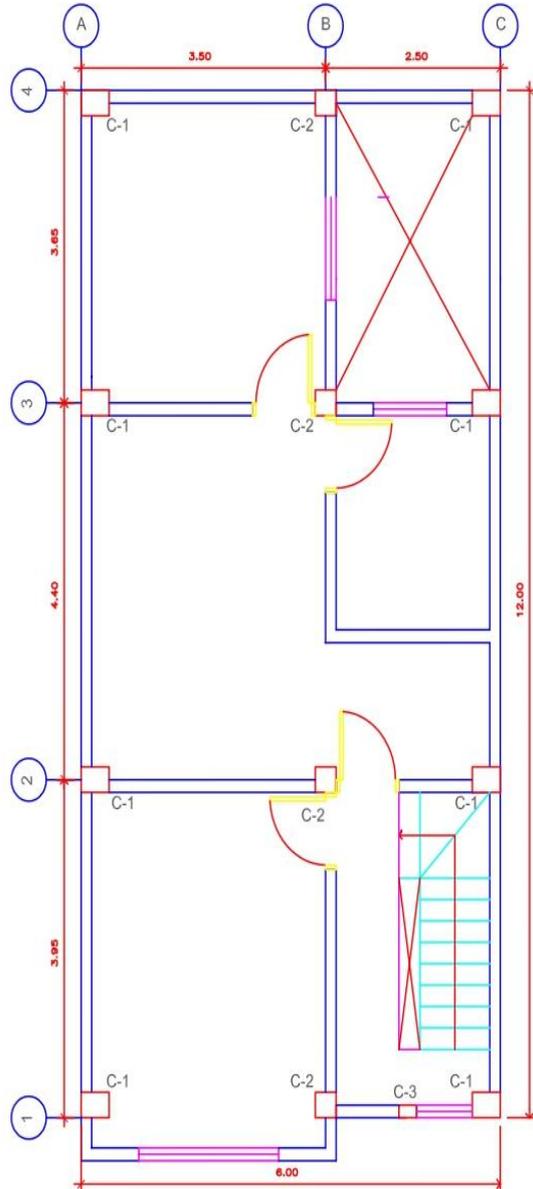
DEFICIENCIAS DE LA ESTRUCTURA			
PROBLEMAS DE UBICACIÓN	MARCAR (X)	PROBLEMAS CONSTRUCTIVOS	MARCAR (X)
Vivienda en pendiente		Acero de refuerzo expuesto	X
ESTRUCTURALES		Acero Corroídos	X
Muros portantes con ladrillo pandereta		Cangrejeras	X
Viviendas con deficiencia de juntas sísmicas	X	Verticalidad en los muros	
Losa de techo a desnivel	X	MATERIAL DEFICIENTE	
Muros agrietados	X	Ladrillo artesanal	
Discontinuidad de columnas y vigas		MANO DE OBRA	
Losa de techo con desnivel		Mala	
		Regular	
		Buena
