**UNIVERSIDAD CÉSAR VALLEJO**

**APLICACIÓN DEL MÉTODO PCI PARA EVALUACIÓN SUPERFICIAL DEL  
PAVIMENTO FLEXIBLE EN LA AVENIDA VILLA HERMOSA, DISTRITO DE  
PAUCARPATA, AREQUIPA 2021**

**TRABAJO DE SUFICIENCIA PROFESIONAL PARA OBTENER EL TÍTULO PROFESIONAL DE:  
INGENIERO CIVIL**

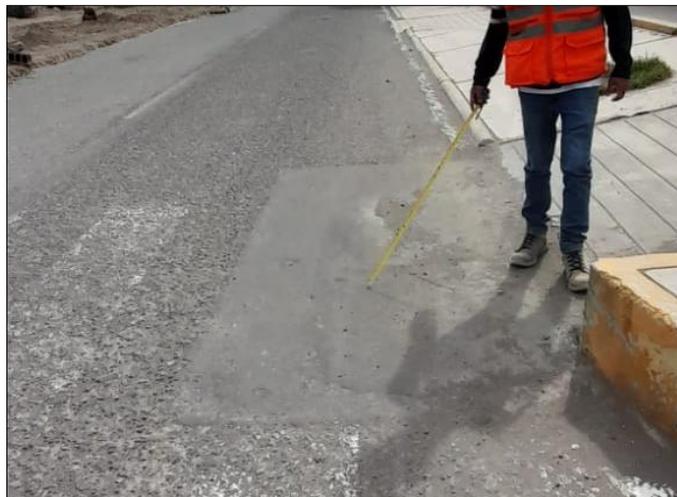
**Figura N° 22:** Identificación de fallas en campo.

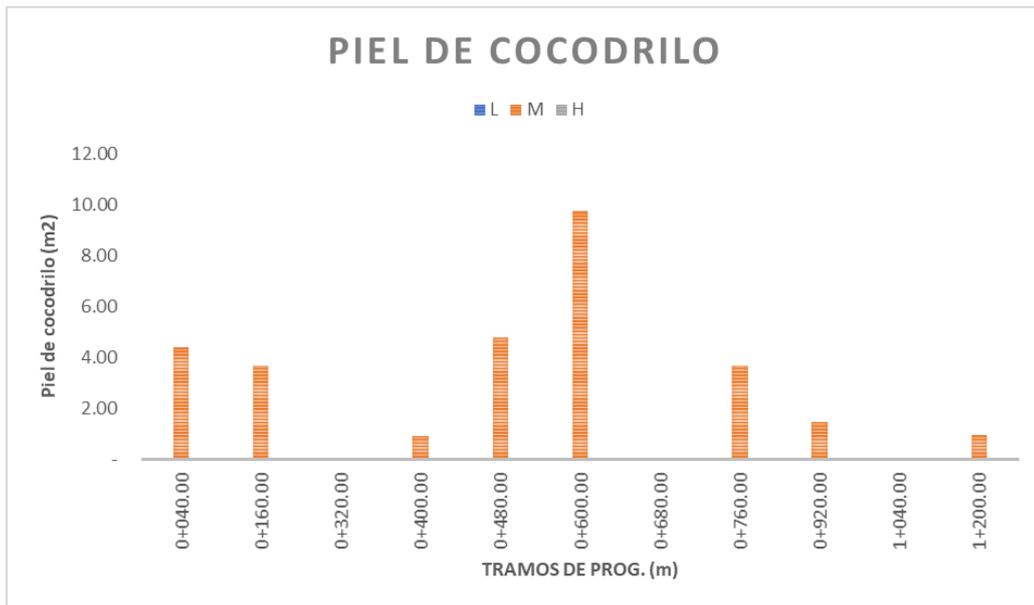
**Figura N° 31:** Distribución de daños (Prog. 0+000.00 @ 1+240.00) – Piel de cocodrilo.

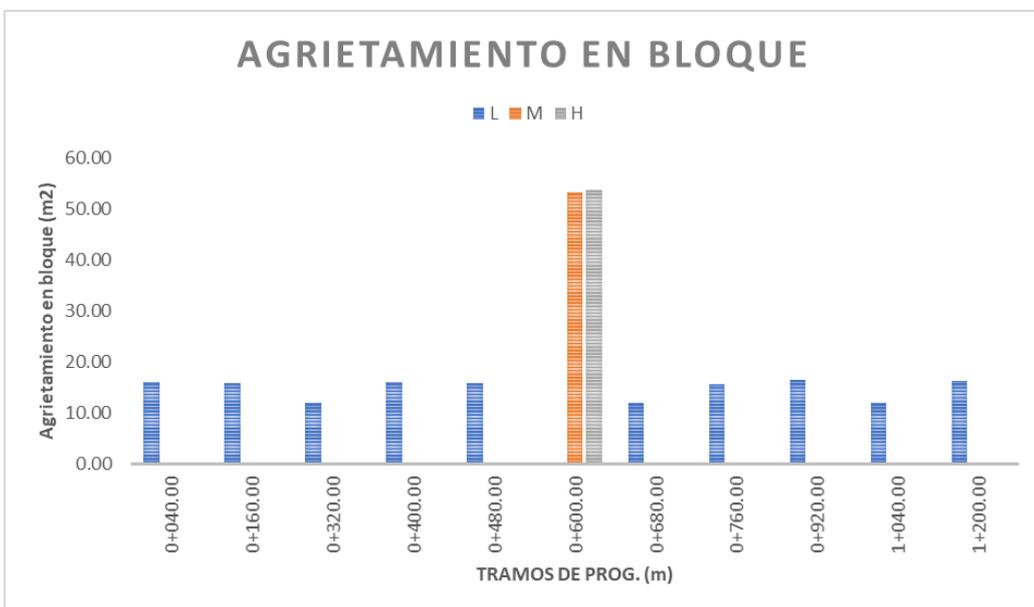
**Figura N° 32:** Distribución de daños (Prog. 0+000.00 @ 1+240.00) – Agrietamiento en bloque.

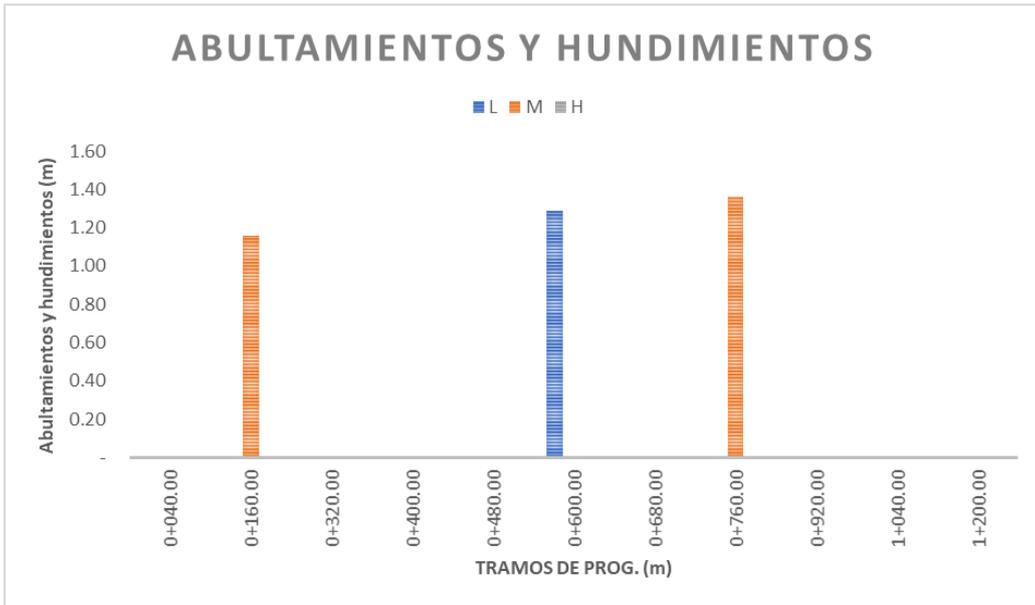
**Figura N° 33:** Distribución de daños (Prog. 0+000.00 @ 1+240.00) – Abultamientos y hundimientos.

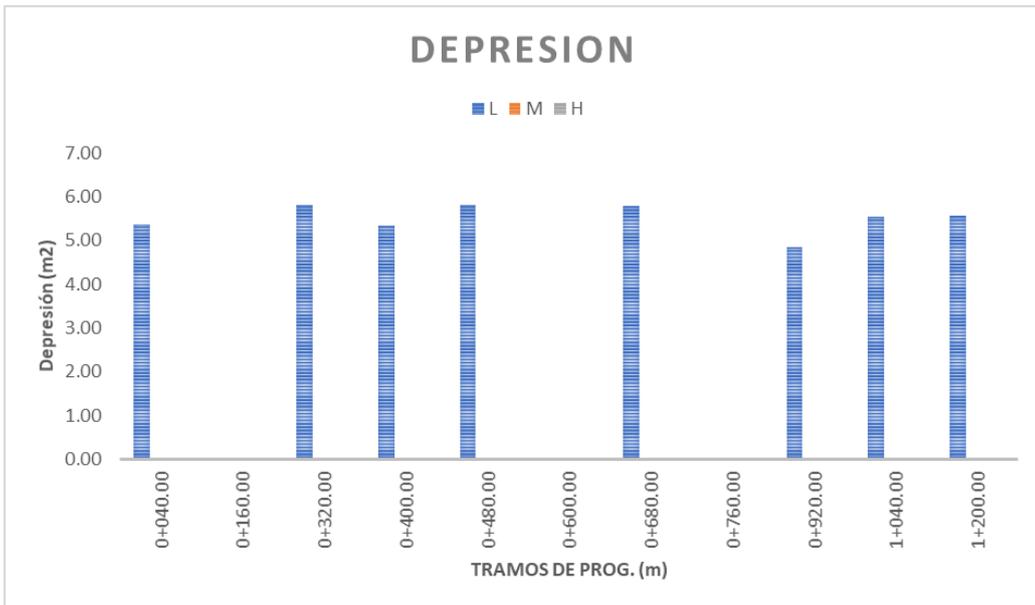
**Figura N° 34:** Distribución de daños (Prog. 0+000.00 @ 1+240.00) – Depresión.

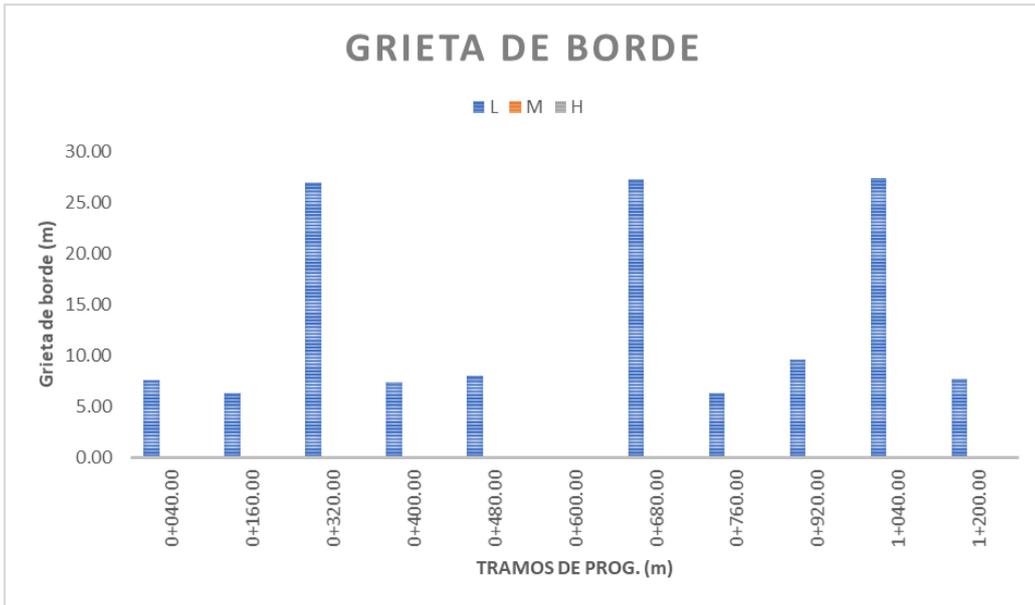
**Figura N° 35:** Distribución de daños (Prog. 0+000.00 @ 1+240.00) – Grieta de borde.  
Fuente: Elaboración propia.

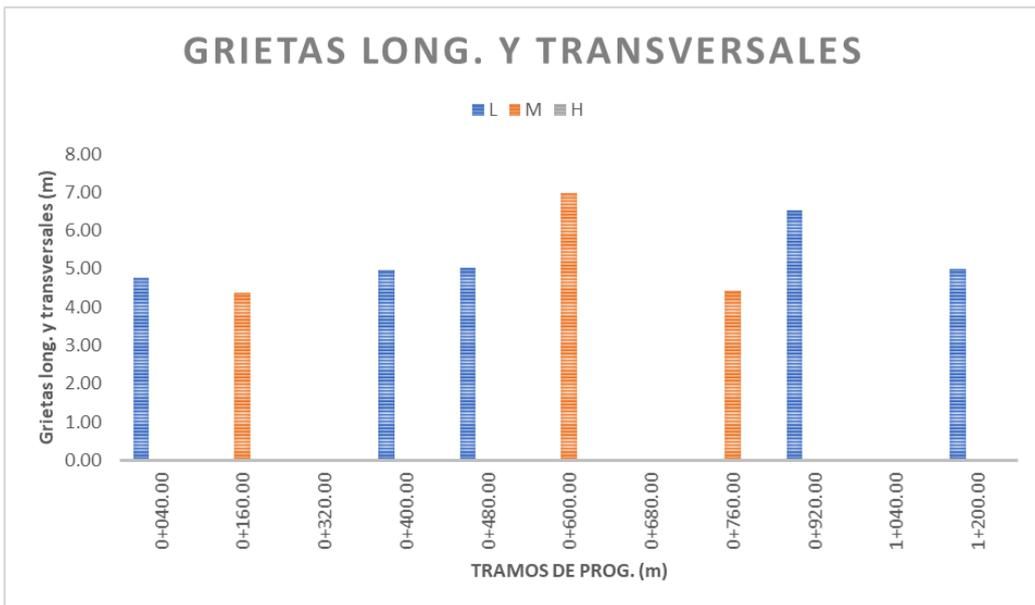
**Figura N° 36:** Distribución de daños (Prog. 0+000.00 @ 1+240.00) – Grietas long. y transversales.  
Fuente: Elaboración propia.

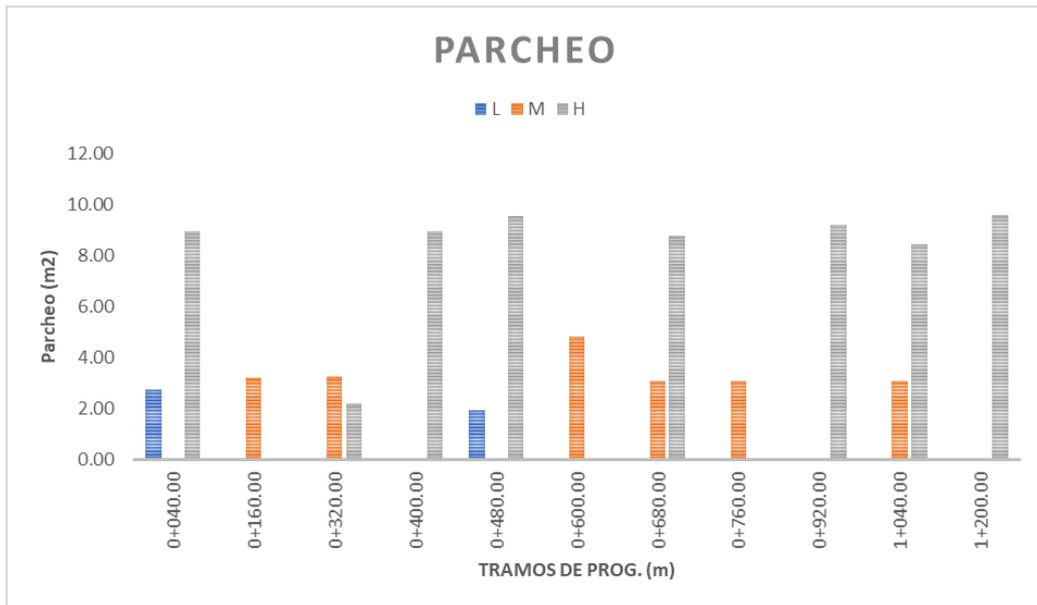
**Figura N° 37:** Distribución de daños (Prog. 0+000.00 @ 1+240.00) – Parcheo.  
Fuente: Elaboración propia.

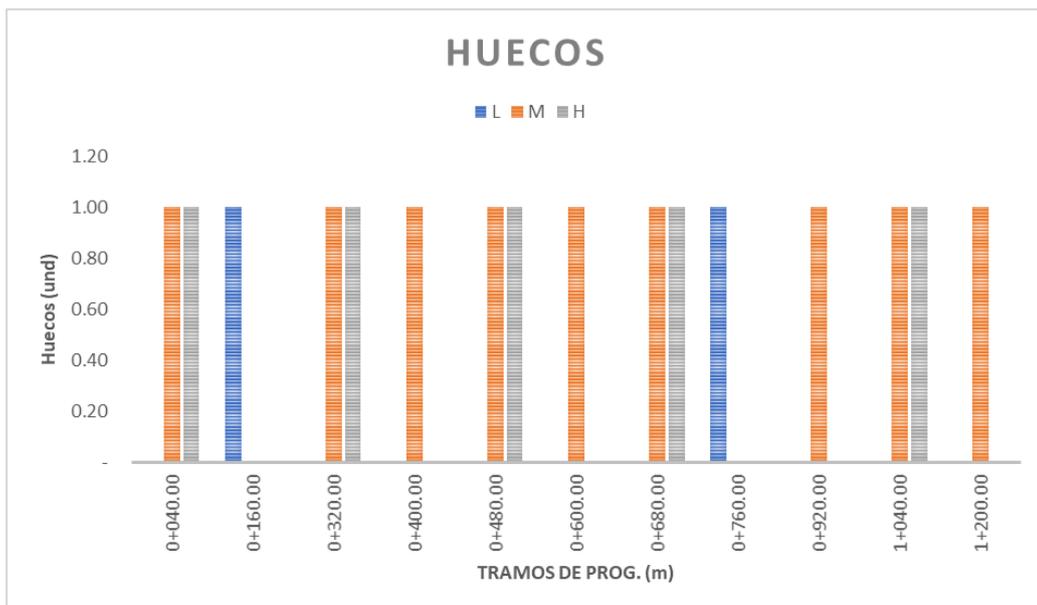
**Figura N° 38:** Distribución de daños (Prog. 0+000.00 @ 1+240.00) – Huecos.  
Fuente: Elaboración propia.

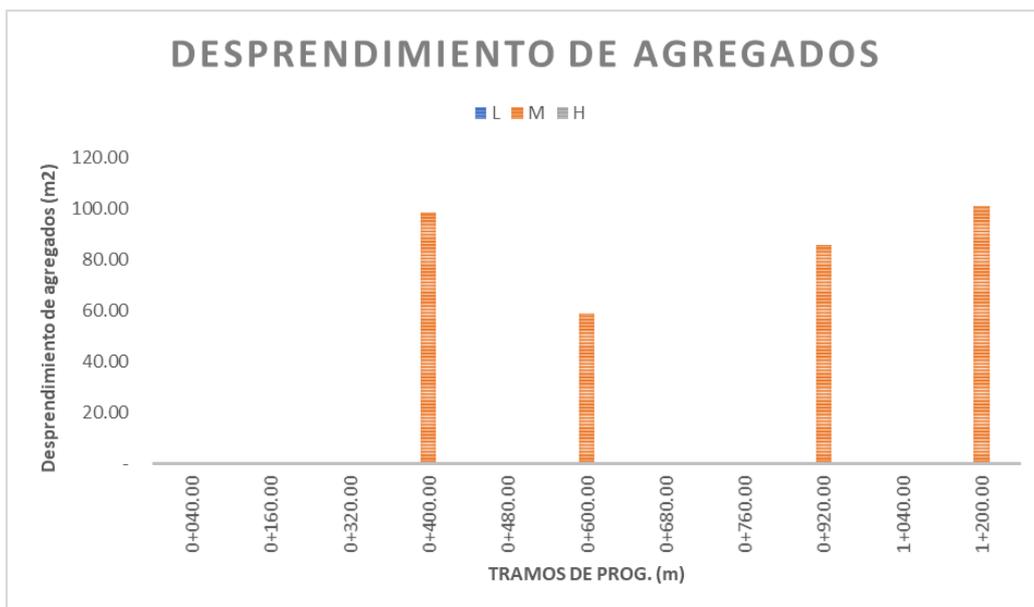
**Figura N° 39:** Distribución de daños (Prog. 0+000.00 @ 1+240.00) – Desprendimiento de agregados.

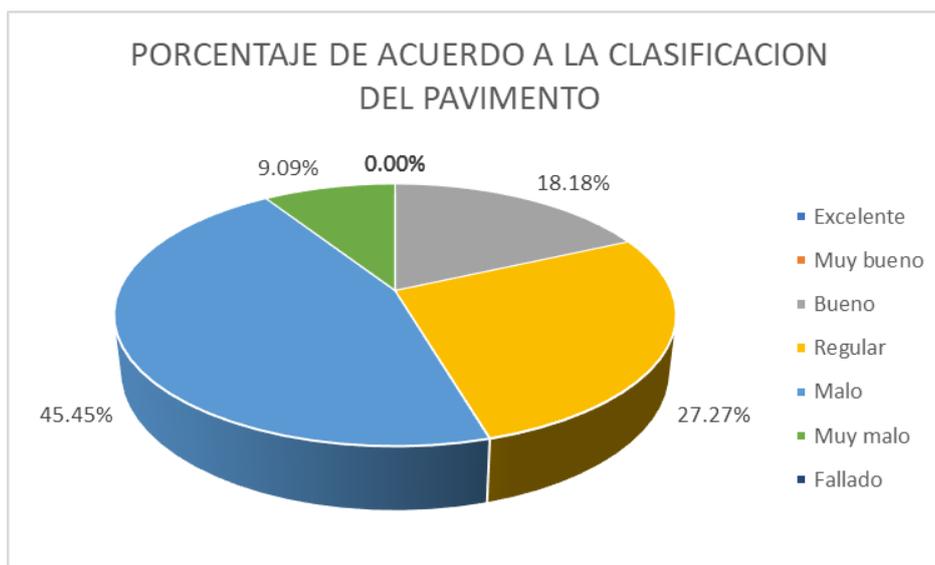
**Figura N° 40:** Porcentaje de acuerdo con la clasificación del pavimento (Prog. 0+000.00 @ 1+240.00)
