**UNIVERSIDAD CÉSAR VALLEJO**

**“Análisis de las patologías del concreto de viviendas en el asentamiento humano, Tacala manzana g3 Castilla - Piura”.**

**TESIS PARA OBTENER EL TITULO PROFESIONAL DE:  
INGENIERO CIVIL**

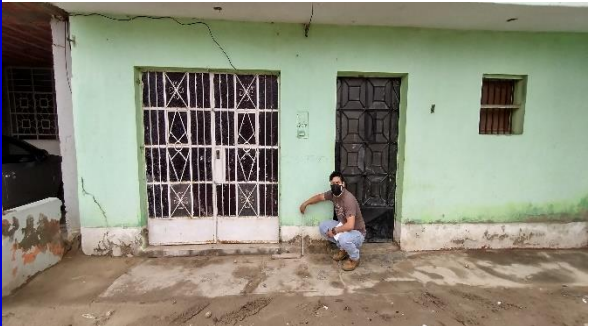
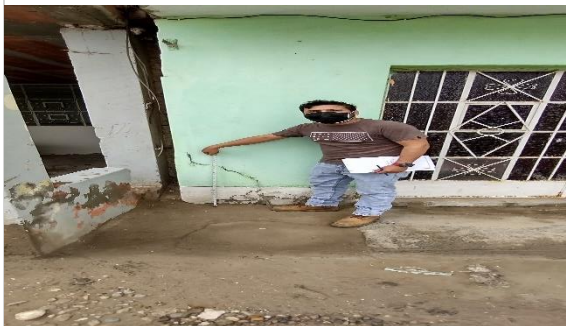
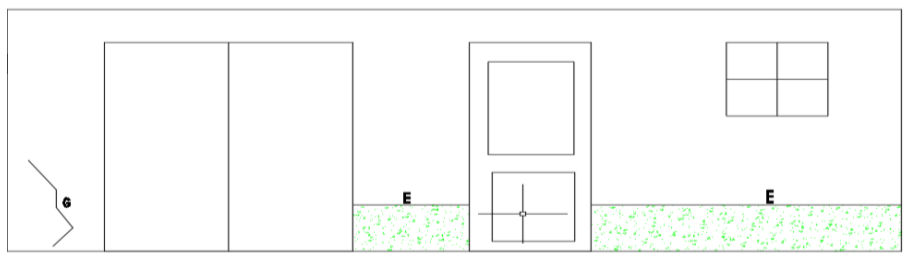
Ficha 6.

A. GRIETAS O FISURAS	0.04	32.08		
B. EFLORESCENCIA	18.76			
C. ACERO OXIDADO	0			
D. MANCHAS DE HUMEDAD	2.4			
E. DESPRENDIMIENTO DEL MATERIAL	3			
TOTAL	24.2			
TIPO DE PATOLOGÍA	PORCENTAJE AFECTADO	PORCENTAJE NO AFECTADO

A. GRIETAS O FISURAS	10 %	57.00%		
B. EFLORESCENCIA	33.33%			
C. ACERO OXIDADO	0.00%			
D. MANCHAS DE HUMEDAD	4.26%			
E. DESPRENDIMIENTO DEL MATERIAL	5.33%			
TOTAL	43.00%			
<b>SEVERIDAD</b>		MODERADO		
RESUMEN DE DATOS				
ELEMENTO EVALUADO	ÁREA AFECTADA (m <sup>2</sup> )	ÁREA NO AFECTADA (m <sup>2</sup> )	PORCENTAJE AFECTADO	PORCENTAJE NO AFECTADO
FACHADA DE V - 4	24.2	32.08	43.00%	57.00%
