**UNIVERSIDAD CÉSAR VALLEJO**

Evaluación de vulnerabilidad sísmica aplicando métodos cualitativos y cuantitativos en la institución educativa emblemática Santa Rosa, Puno  
- 2022.

**TESIS PARA OBTENER EL TÍTULO PROFESIONAL DE:  
INGENIERA CIVIL**

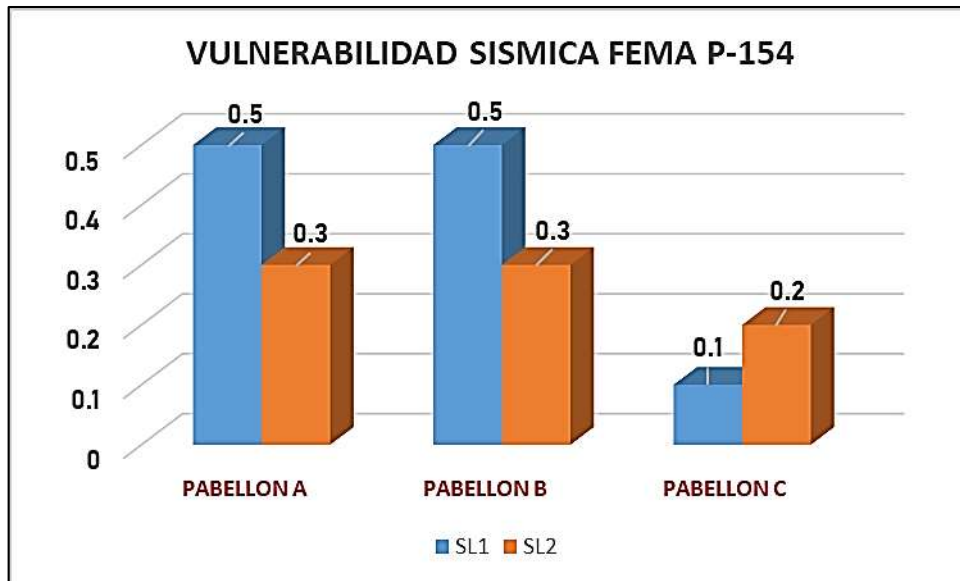
Figura 25: Vulnerabilidad sísmica de pabellones A, B y C aplicando Fema P-154

**Interpretación:** En la figura podemos observar el puntaje final del nivel 1 y nivel 2 de los cuatro pabellones evaluados mediante las fichas de evaluación, según el gráfico se aprecia que el pabellón A tiene  $SL1=0.5$  y  $SL2=0.3$ ; el pabellón B tiene  $SL1=0.5$  y  $SL2=0.3$ ; el pabellón C tiene  $SL1=0.1$  y  $SL2=0.2$ ; los pabellones son  $S<2$ , lo que indica que presentan ALTA vulnerabilidad y debe realizarse un análisis más detallado.

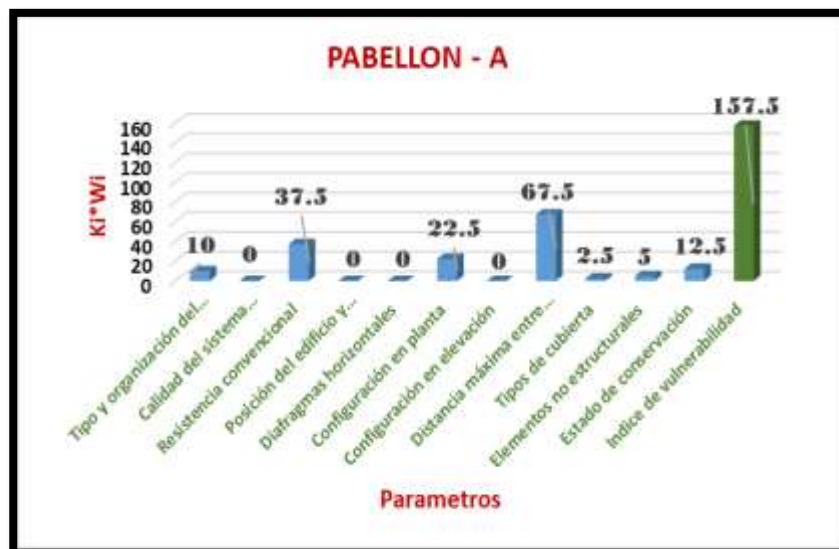
Figura 30: Índice de Vulnerabilidad sísmica del pabellón A

**Interpretación:** El pabellón A de la institución educativa emblemática Santa Rosa, tiene un índice de vulnerabilidad  $Iv = 157.50$  con 41.18%, de acuerdo a la

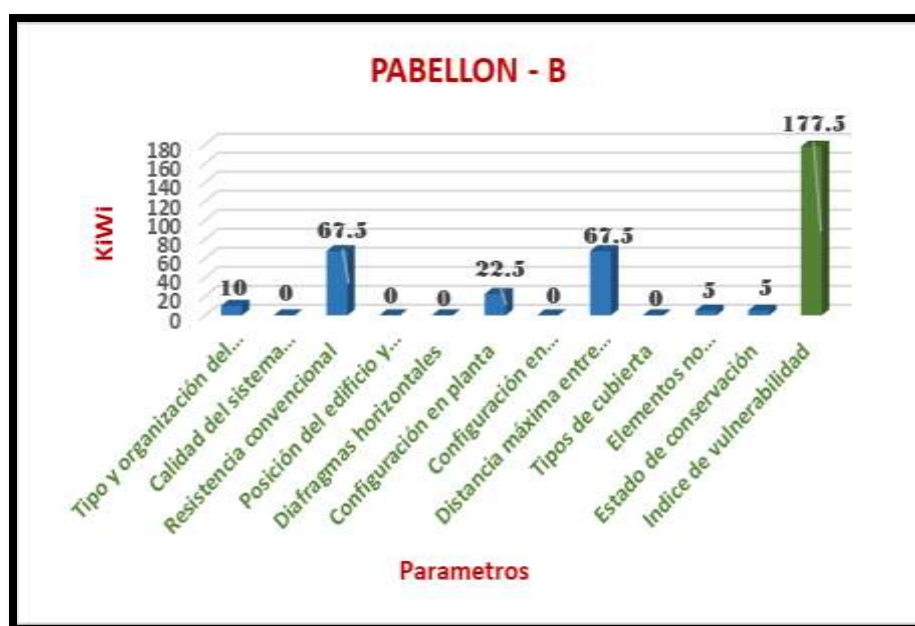
Figura 35. Índice de Vulnerabilidad del pabellón B

**Interpretación:** El pabellón B de la institución educativa emblemática Santa Rosa, tiene un índice de vulnerabilidad  $I_v = 177.50$  con 46.41%, de acuerdo a la tabla indica que si la vulnerabilidad  $\geq 35\%$ , la edificación presenta vulnerabilidad ALTA.

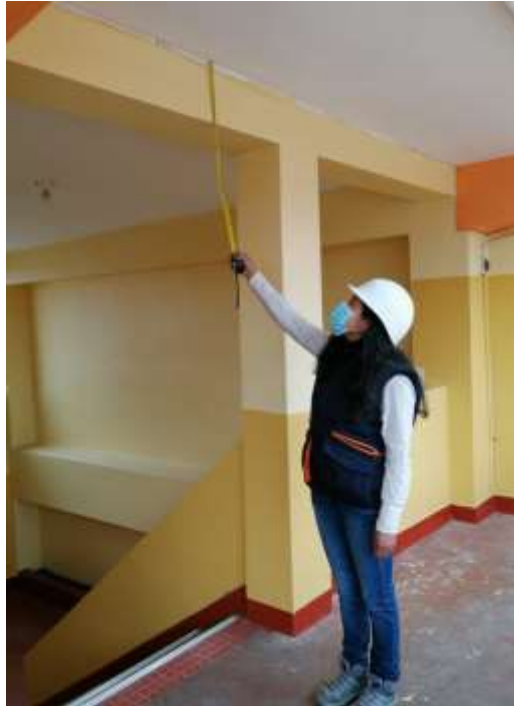
Figura 37. Medición y verificación del estado de la viga

De acuerdo a la observación directa, se podría decir que a simple vista se observa buena calidad de mortero, verticalidad del muro óptima, no se observan barras de acero corrugado en ninguno de sus elementos estructurales, este para metro es de **clase A**.

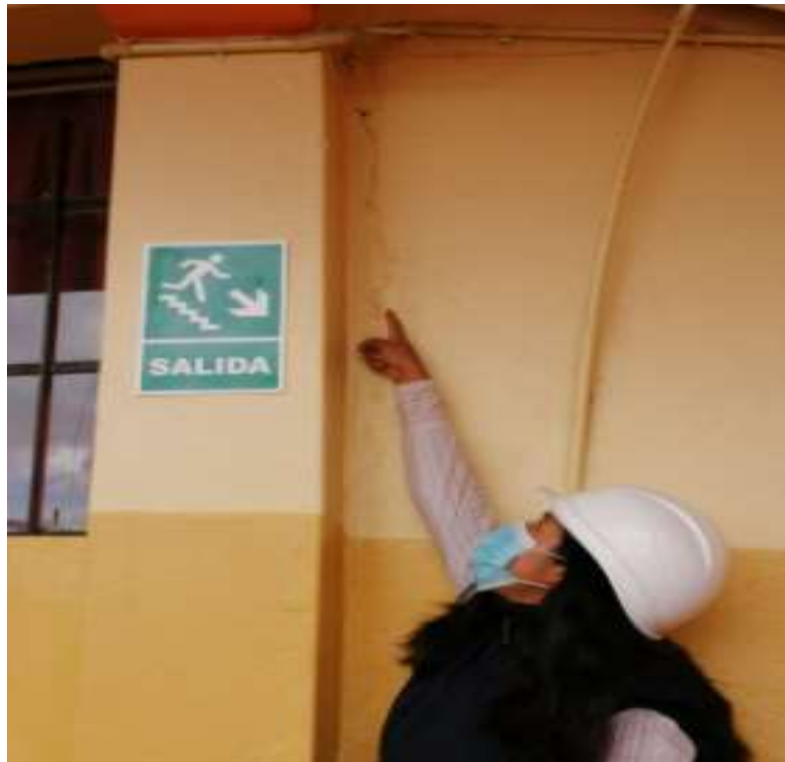
En esta fotografía se aprecia fisuras de 2cm en el muro de albañilería
