UNIVERSIDAD CÉSAR VALLEJO

**Evaluación de las patologías aplicando el método PCI en el pavimento  
flexible de la Av. Bolognesi, Piura, 2022**

**TESIS PARA OBTENER EL TÍTULO PROFESIONAL DE:  
INGENIERO CIVIL**

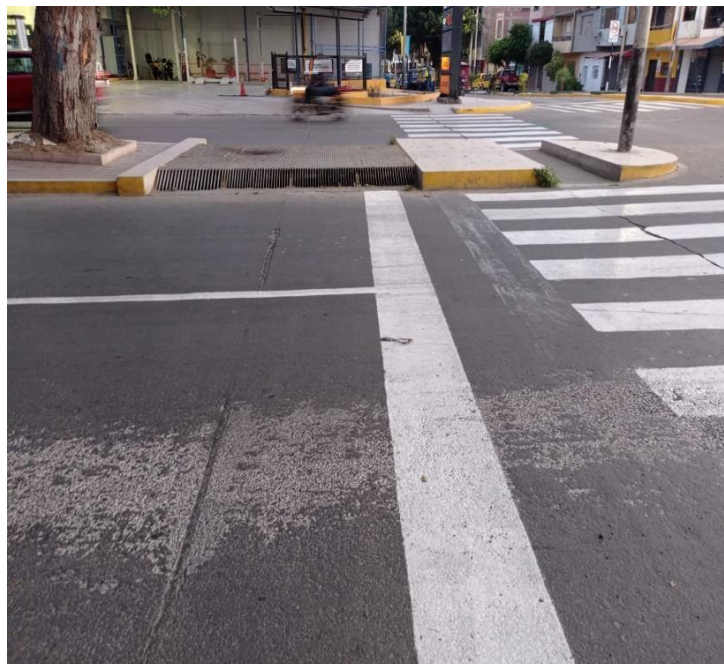
*Figura 45.* Desprendimiento de agregados.

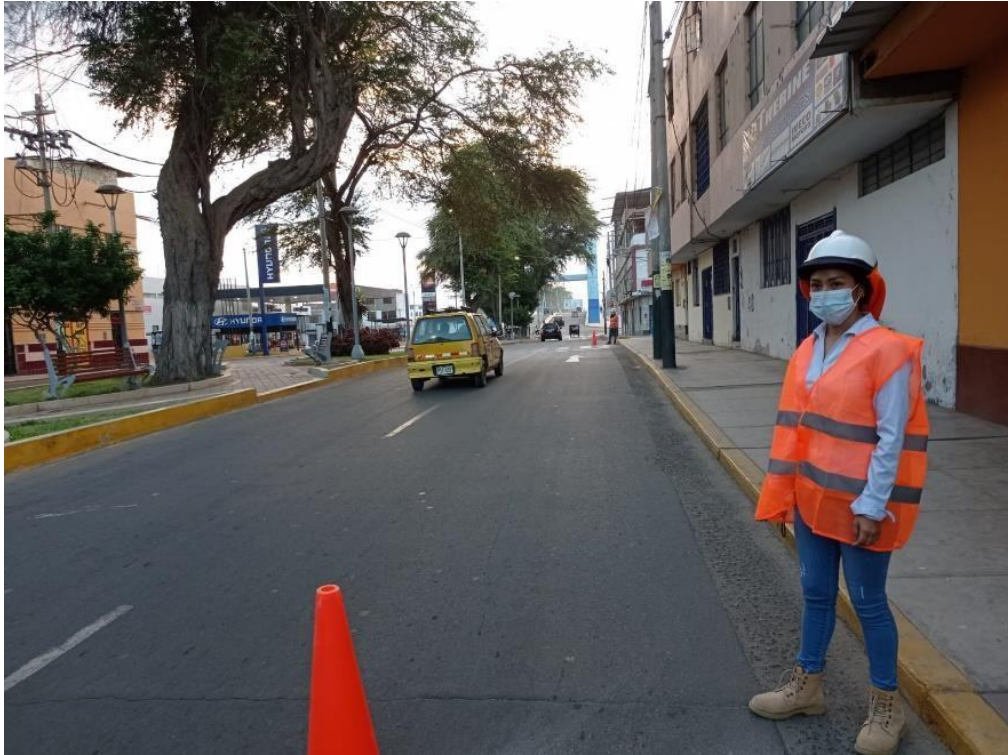
**Figura 46.** Grieta longitudinal y transversal.

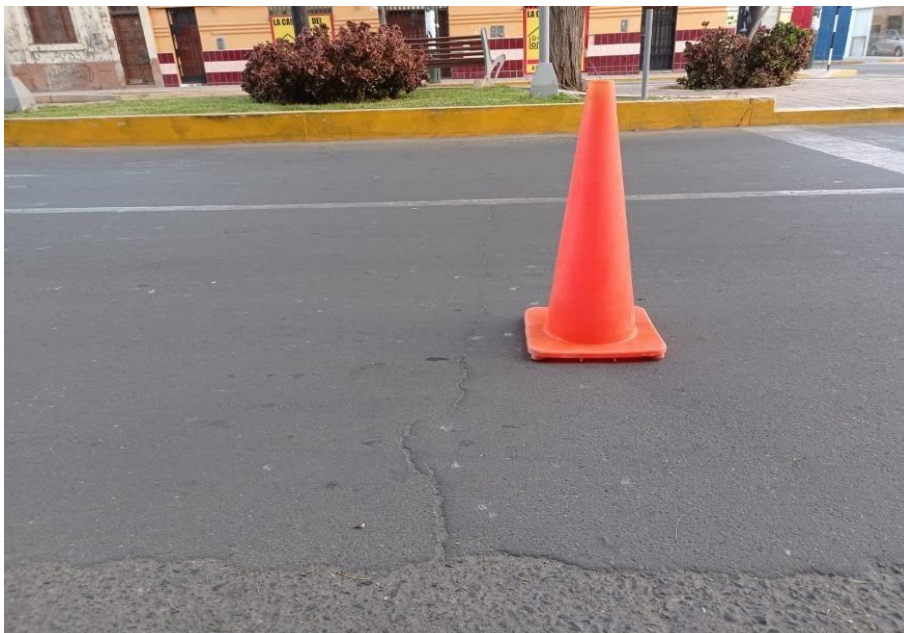
**Figura 47.** Grieta longitudinal y transversal-Parqueo.

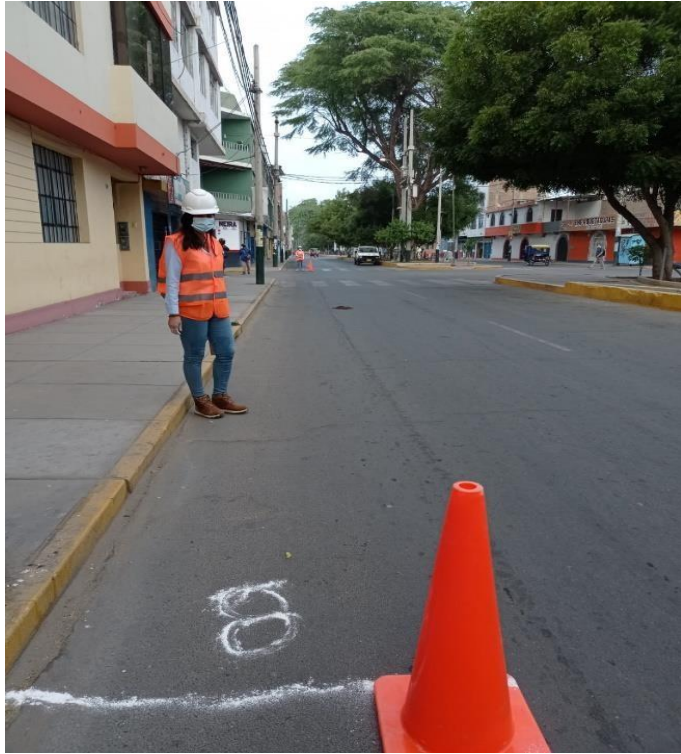
*Figura 48.* Grieta de borde.

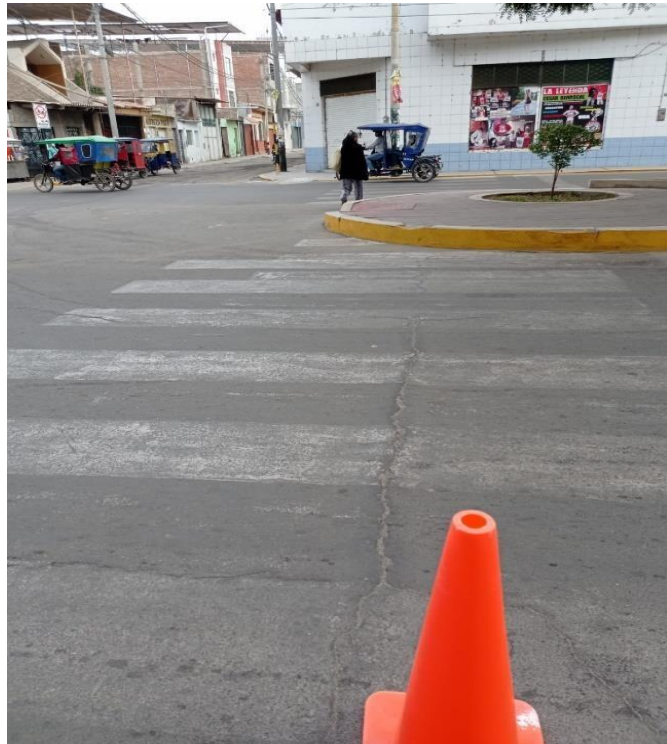
*Figura 49.* Grieta longitudinal y transversal.

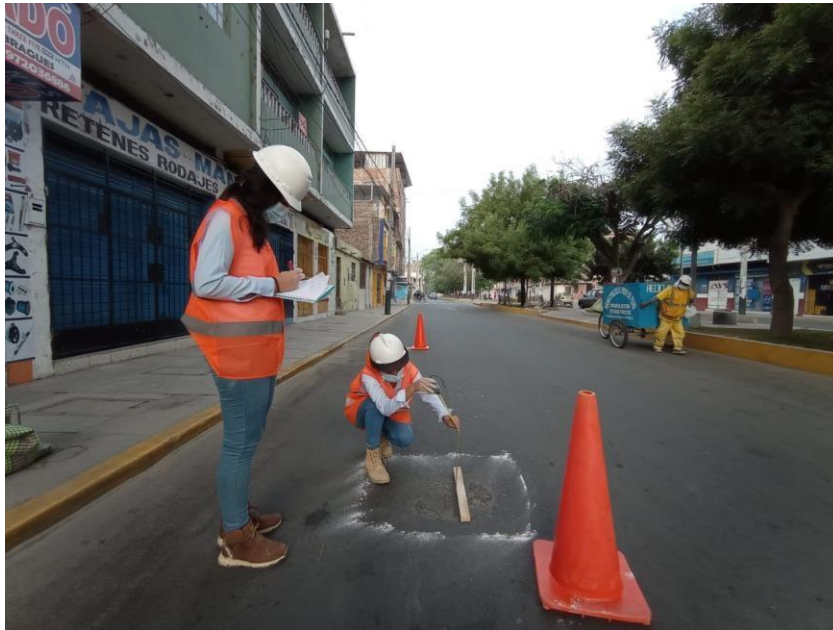
*Figura 50. Parcheo*

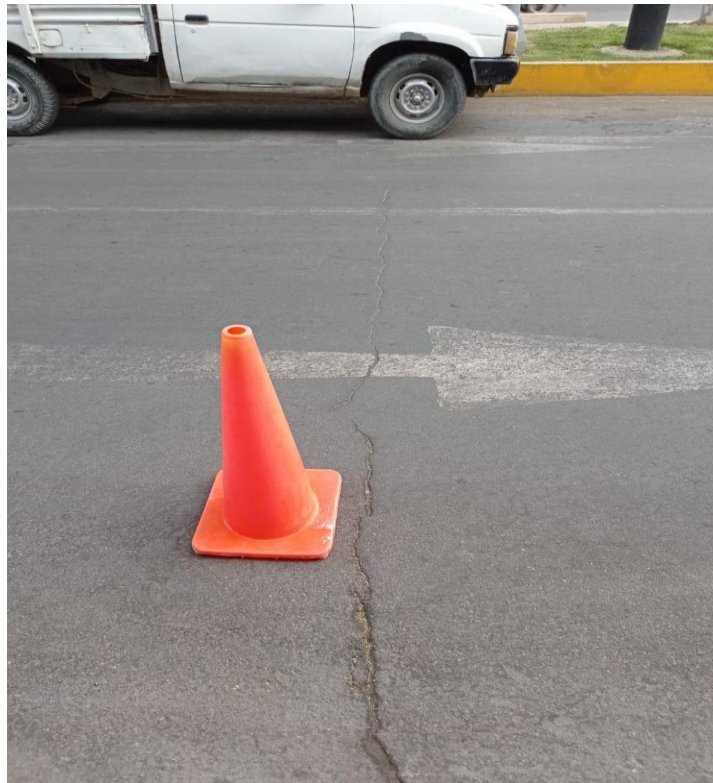
*Figura 51. Grieta longitudinal y transversal*

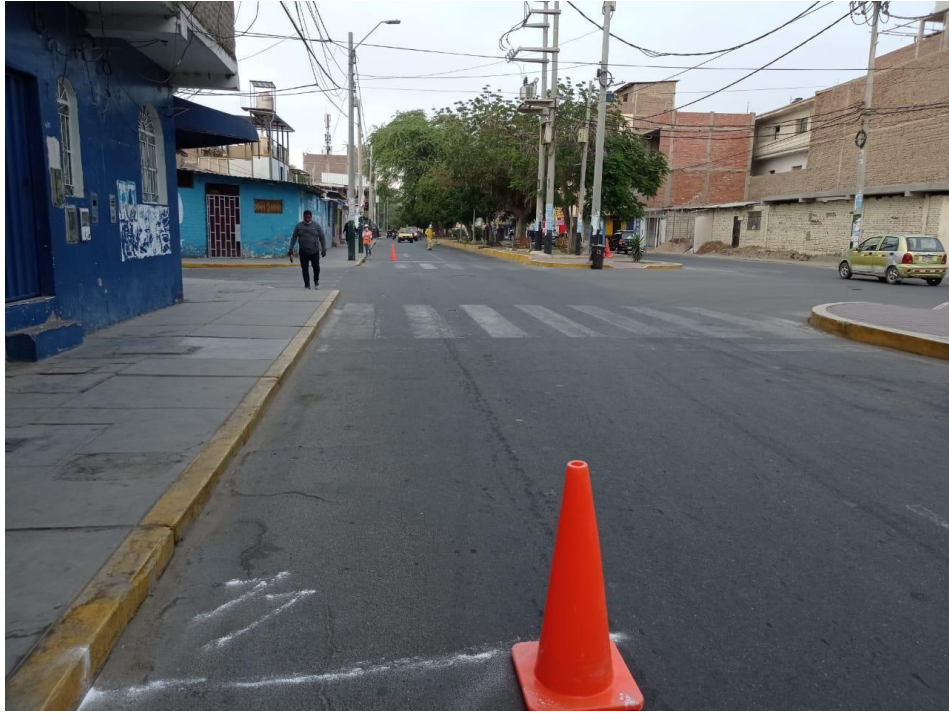
**Figura 52.** Desprendimiento de agregados

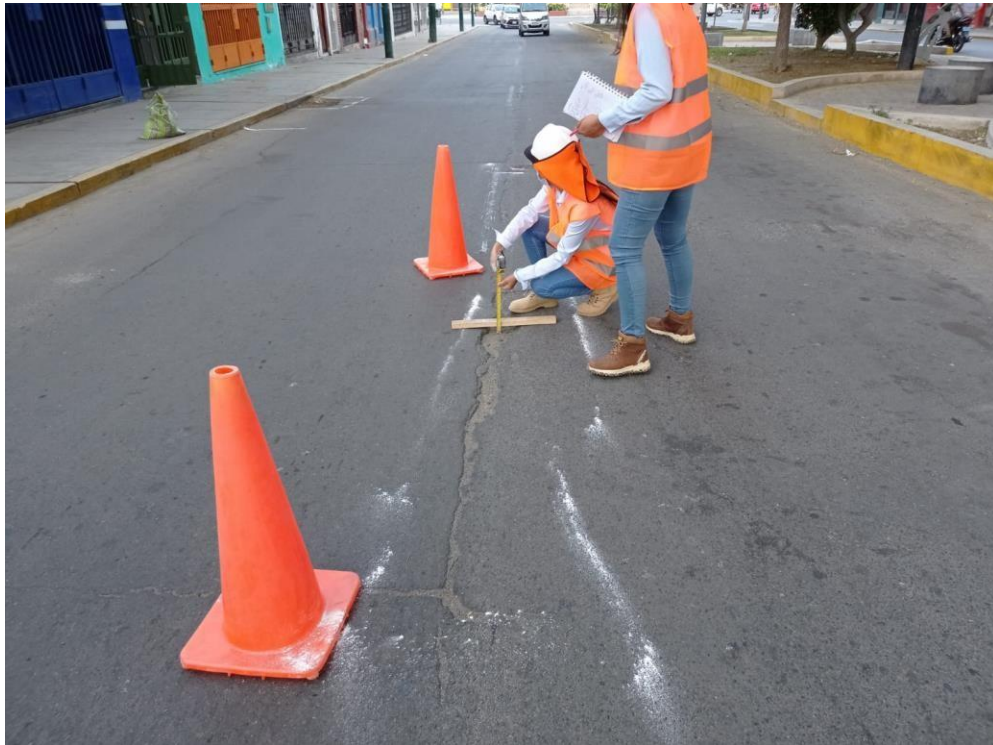
**Figura 53.** Grieta longitudinal y transversal

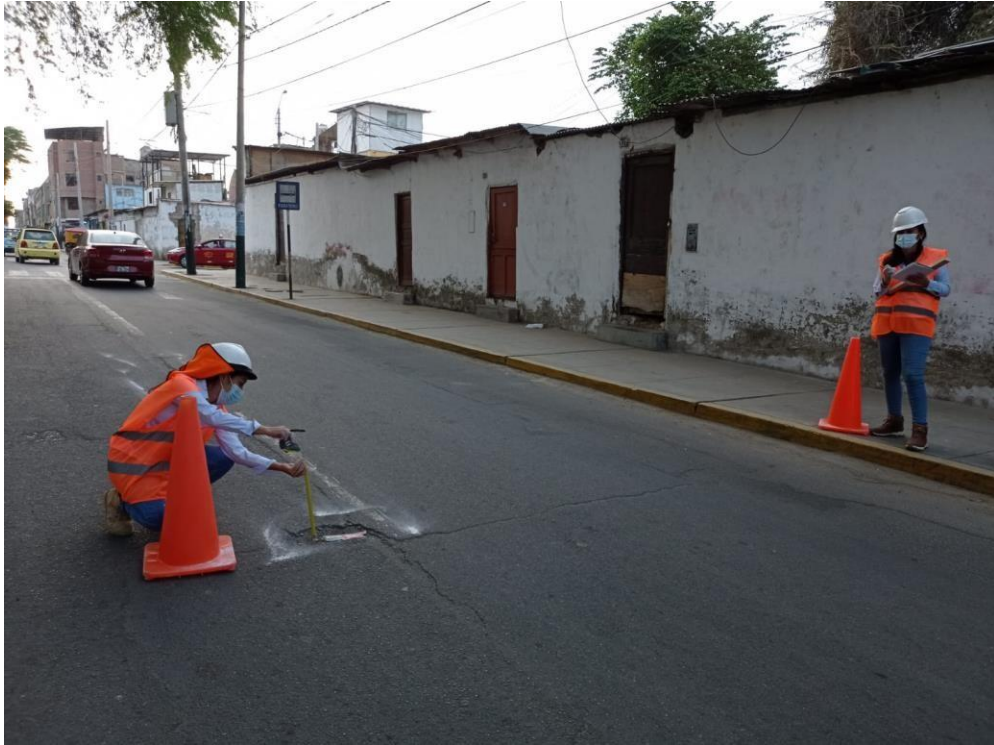
*Figura 54.* Hueco

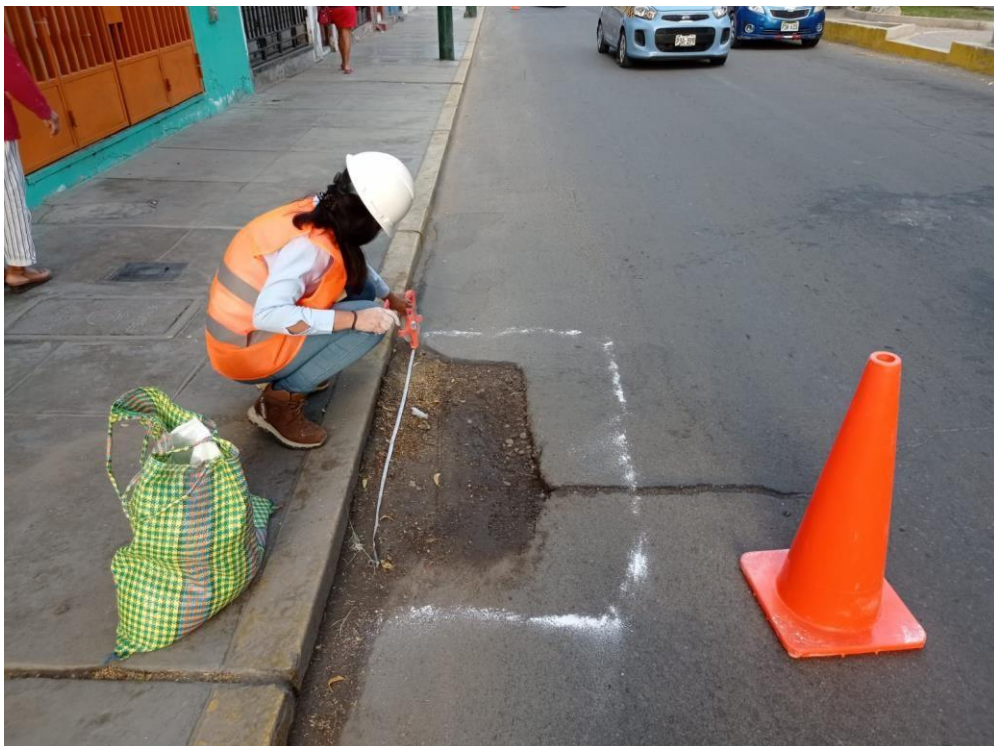
*Figura 55.* Hueco

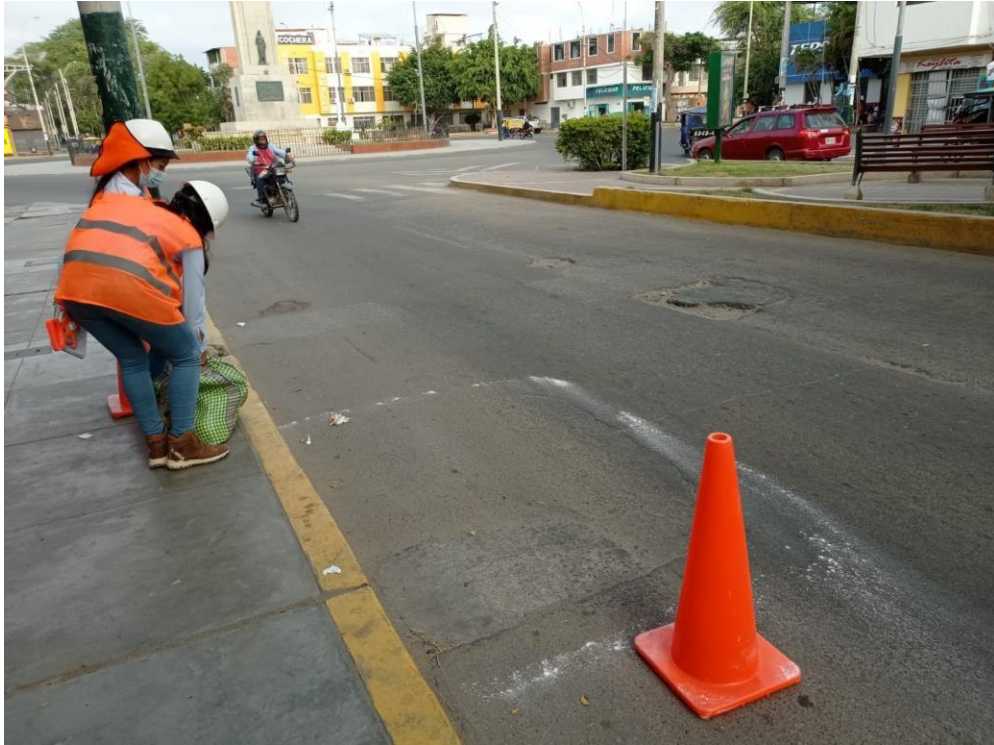
*Figura 56.* Parqueo

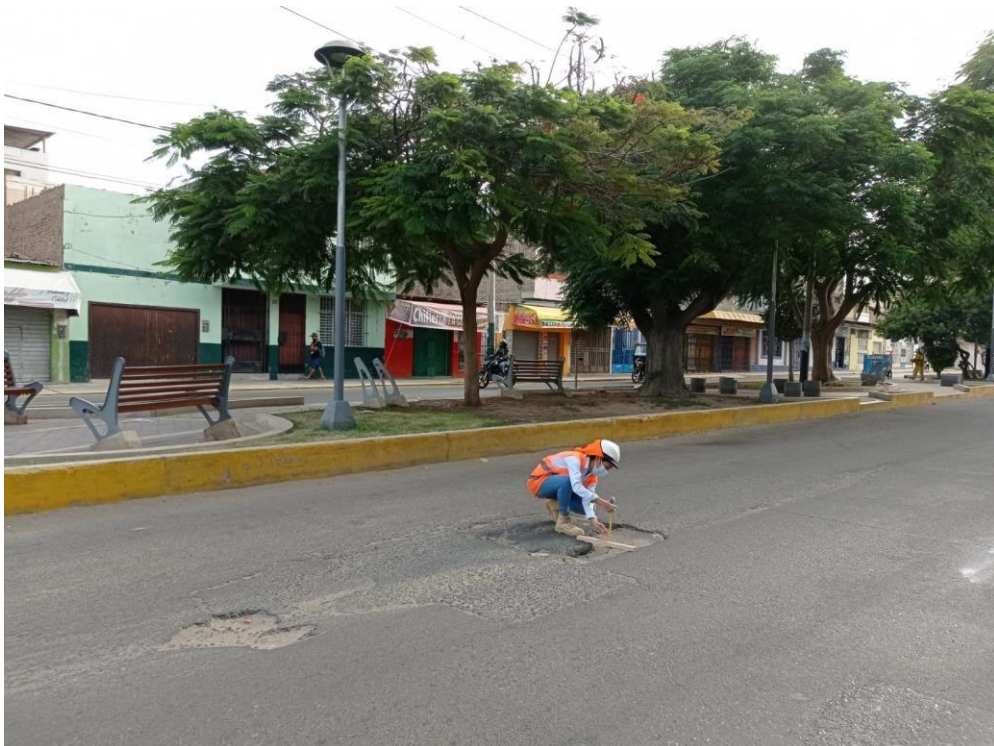
*Figura 57.* Hueco

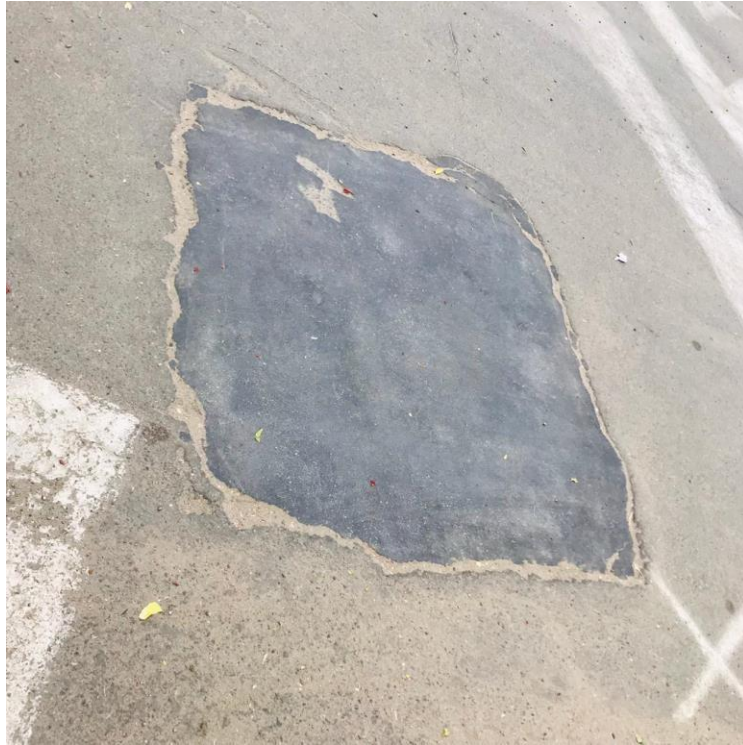
*Figura 58.* Parcheo

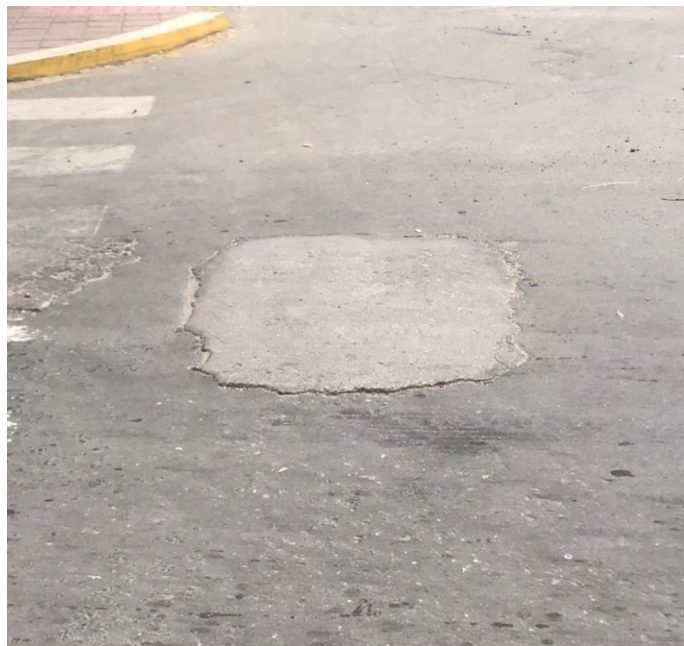
*Figura 59.* Parcheo

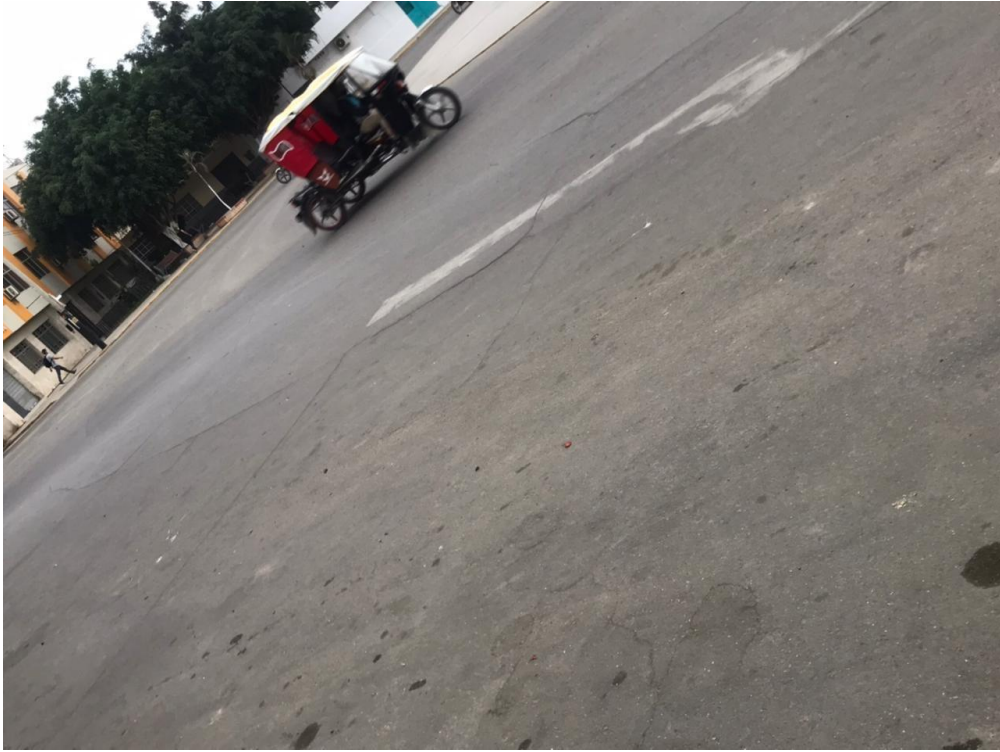
**Figura 60.** Agrietamiento en bloque

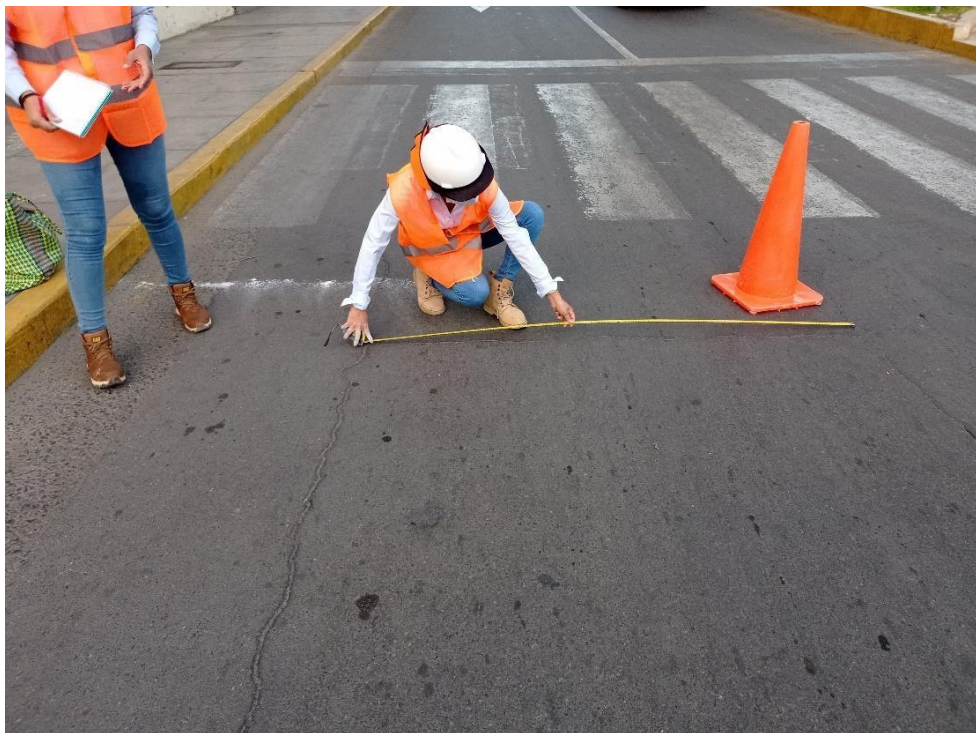
**Figura 61.** Agrietamiento en bloque

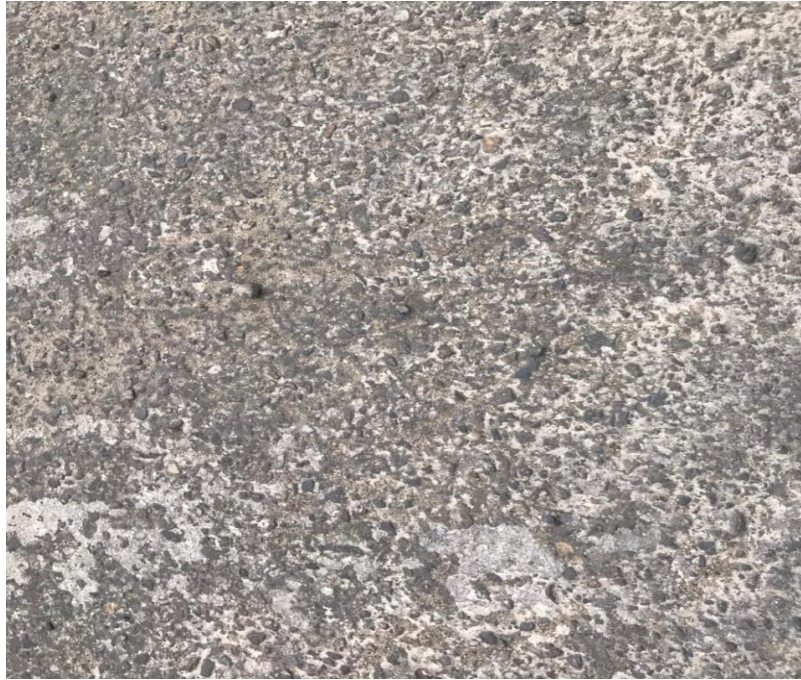
**Figura 62.** Desprendimiento de agregados

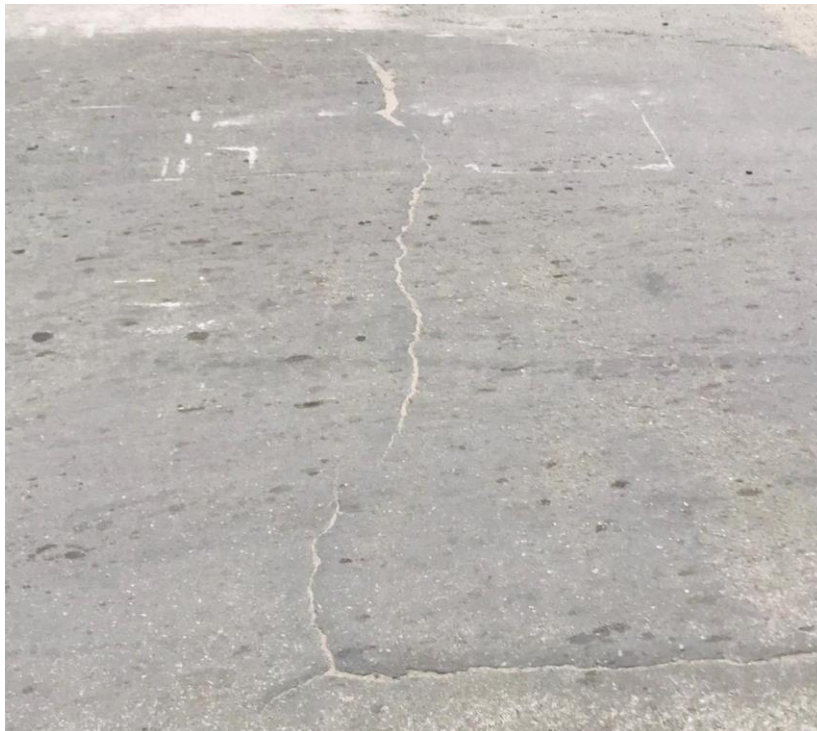
**Figura 63.** Agrietamiento en bloque

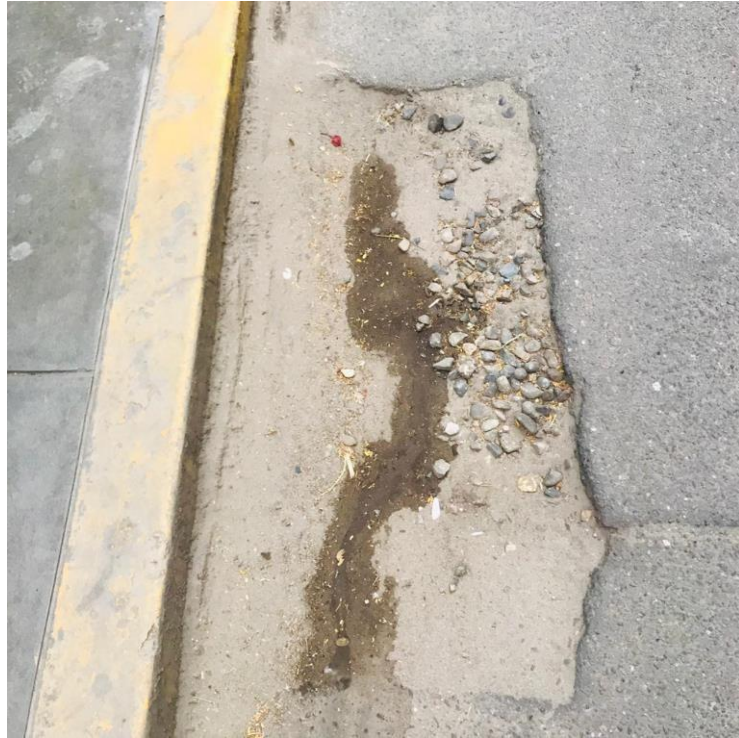
*Figura 64.* Hueco

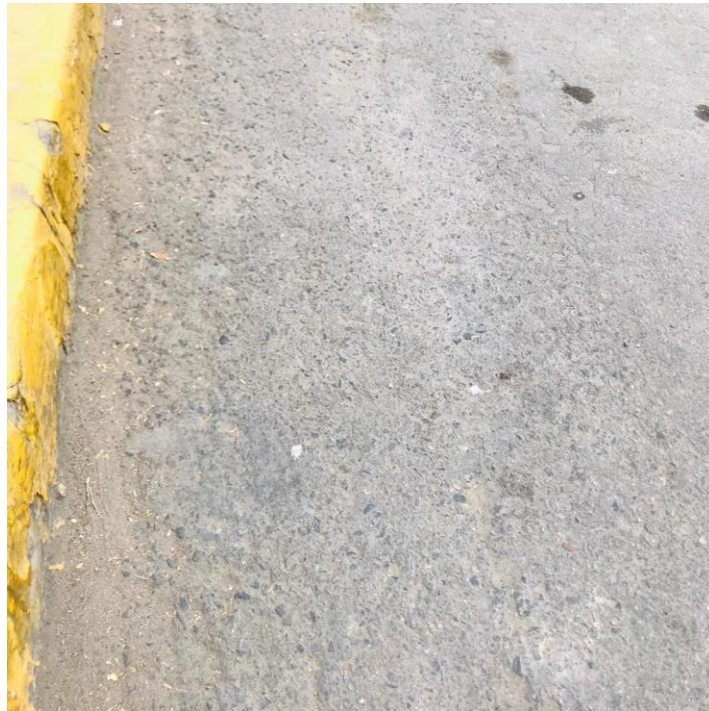
*Figura 65.* Desprendimiento de agregados

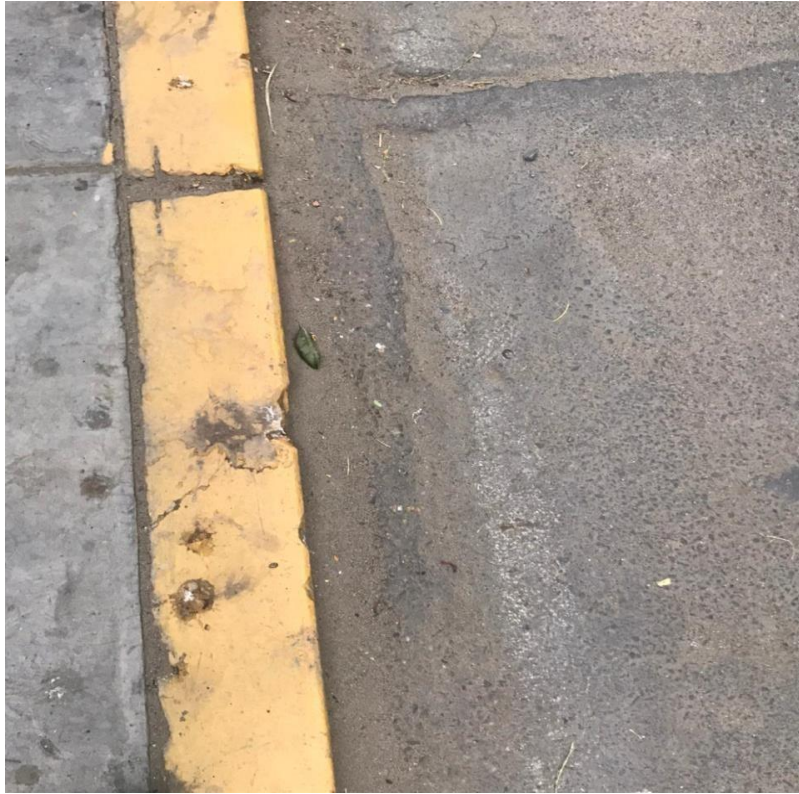
**Figura 66.** Grieta de borde

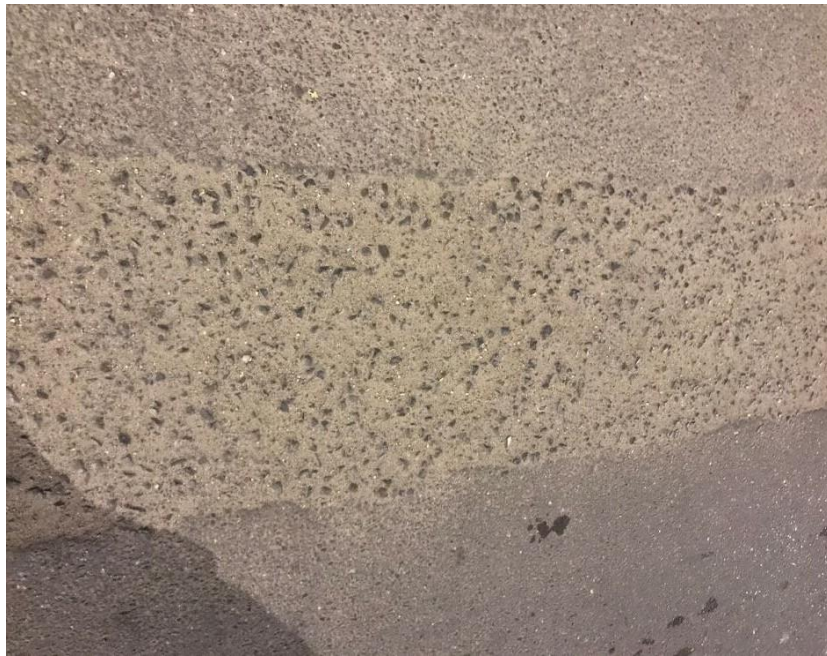
**Figura 67.** Desprendimiento de agregados

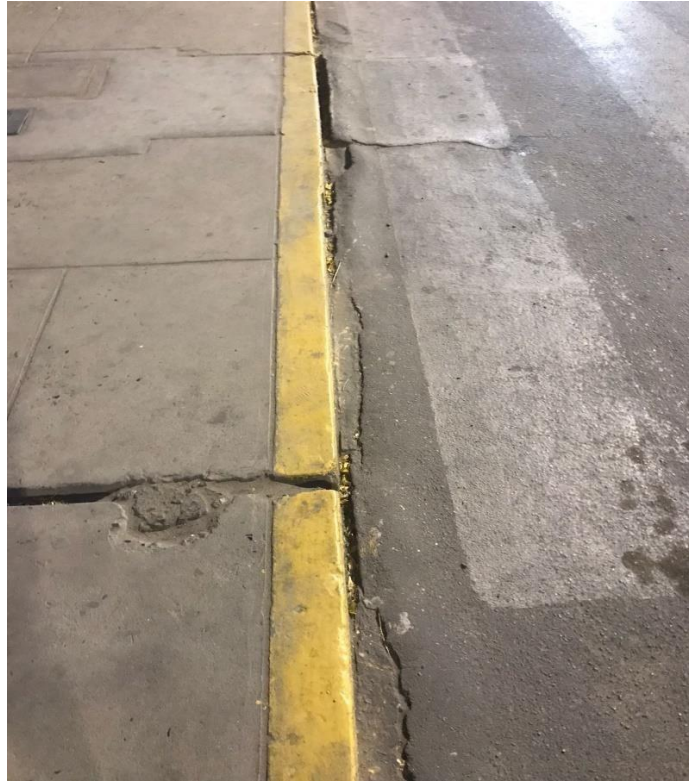
*Figura 68.* Grieta de borde

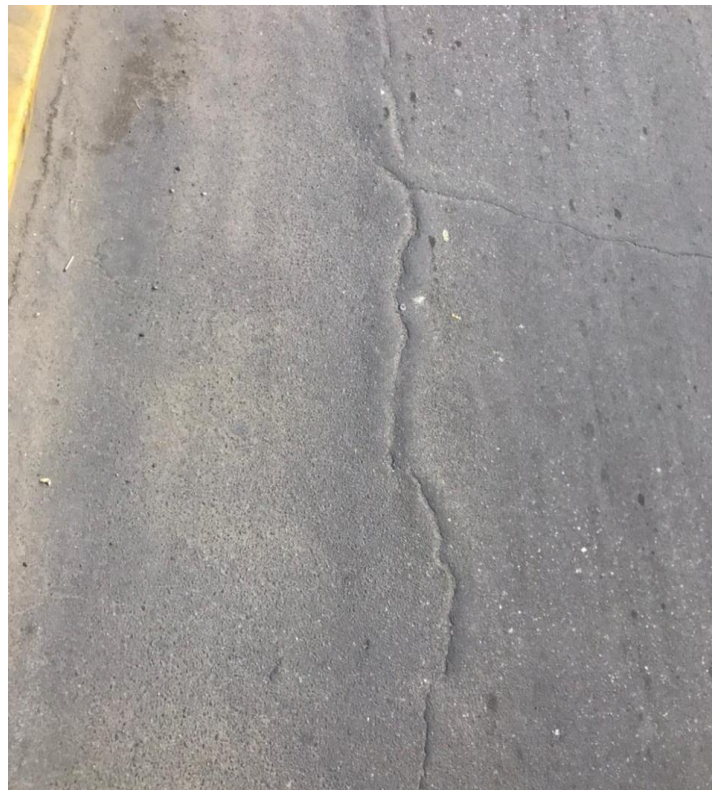
*Figura 69.* Grieta longitudinal y transversal

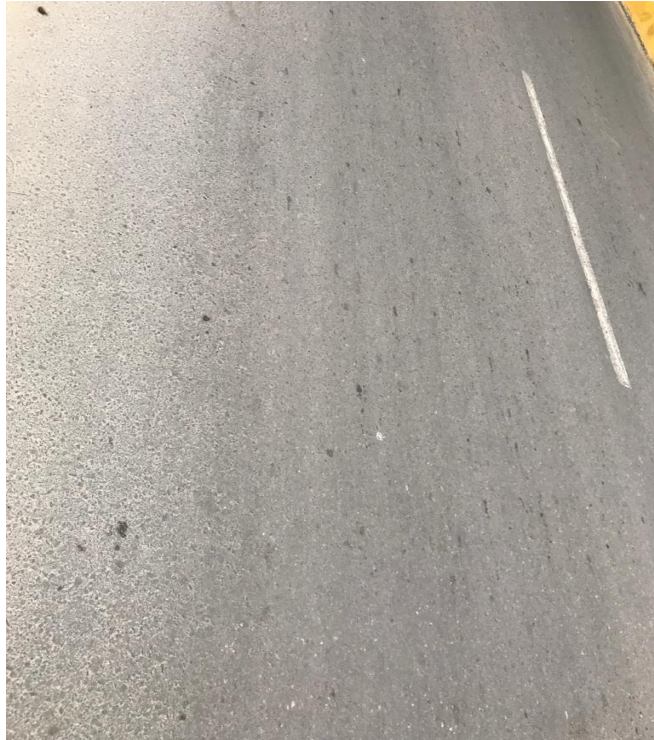
**Figura 70.** Pulimiento de agregados

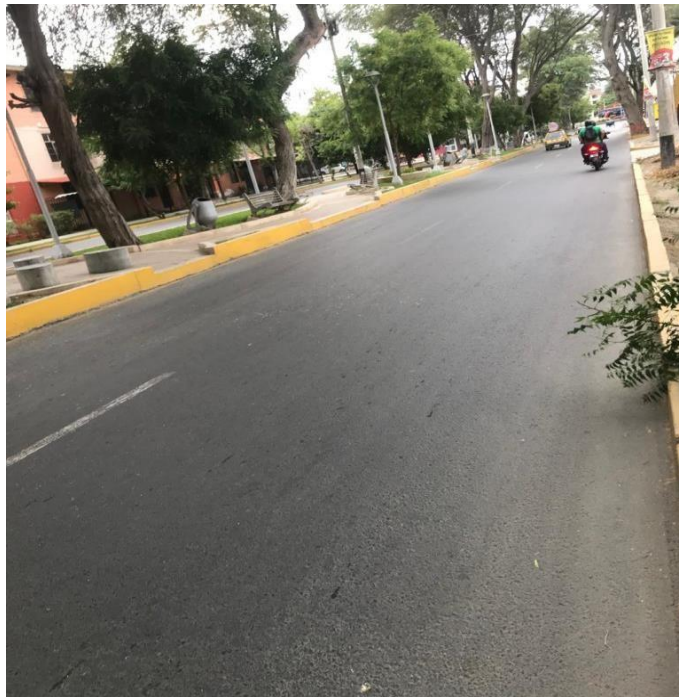
**Figura 71.** Pulimiento de agregados
