UNIVERSIDAD CÉSAR VALLEJO

**“Análisis de las patologías en los muros de las viviendas
producidas por la humedad en el malecón Jorge Chávez Paita-
Piura, 2022”**

TESIS PARA OBTENER EL TÍTULO PROFESIONAL DE:
INGENIERO CIVIL

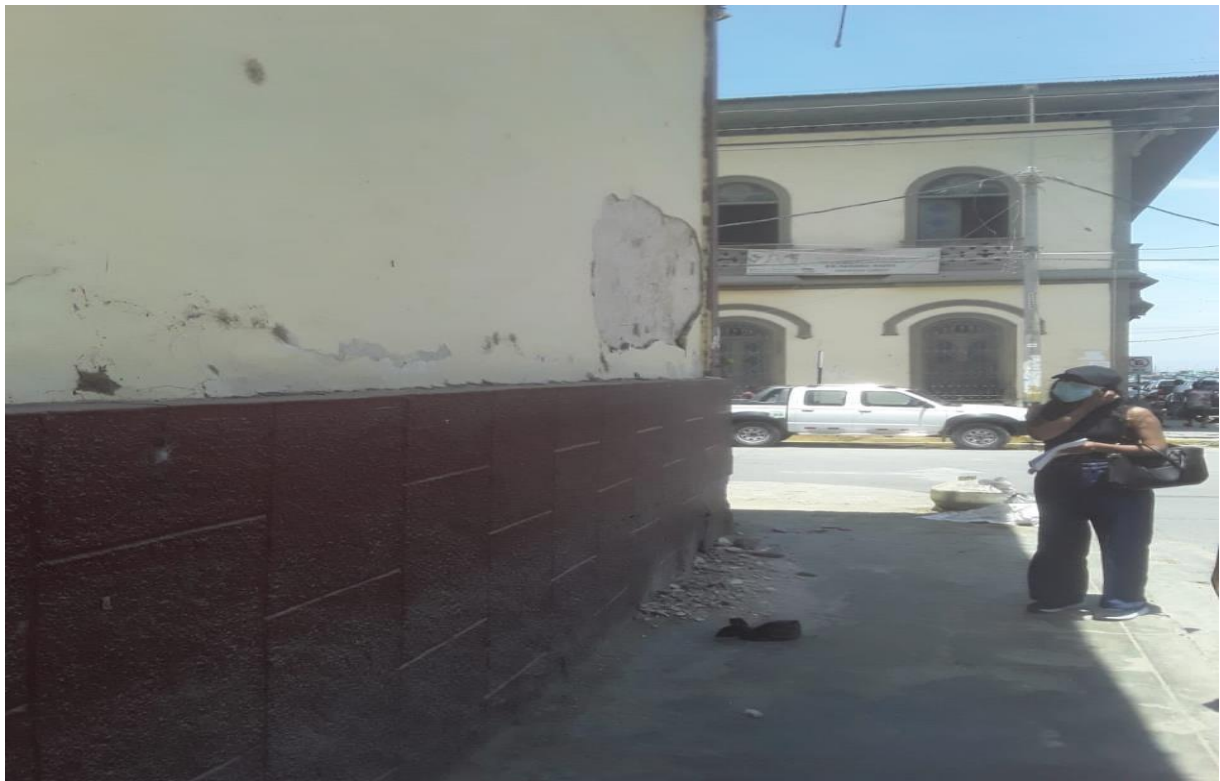
Figura 3 toma de identificación de patologías

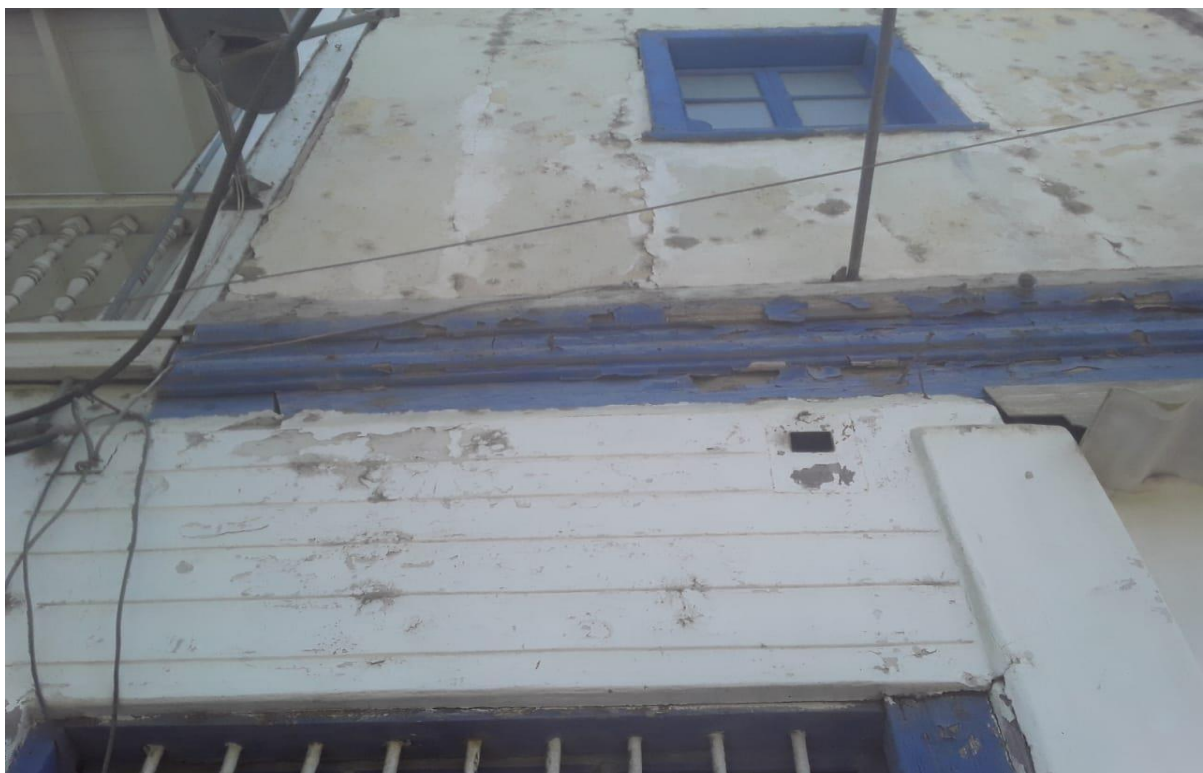
Figura 4 manchas y mohos en las viviendas

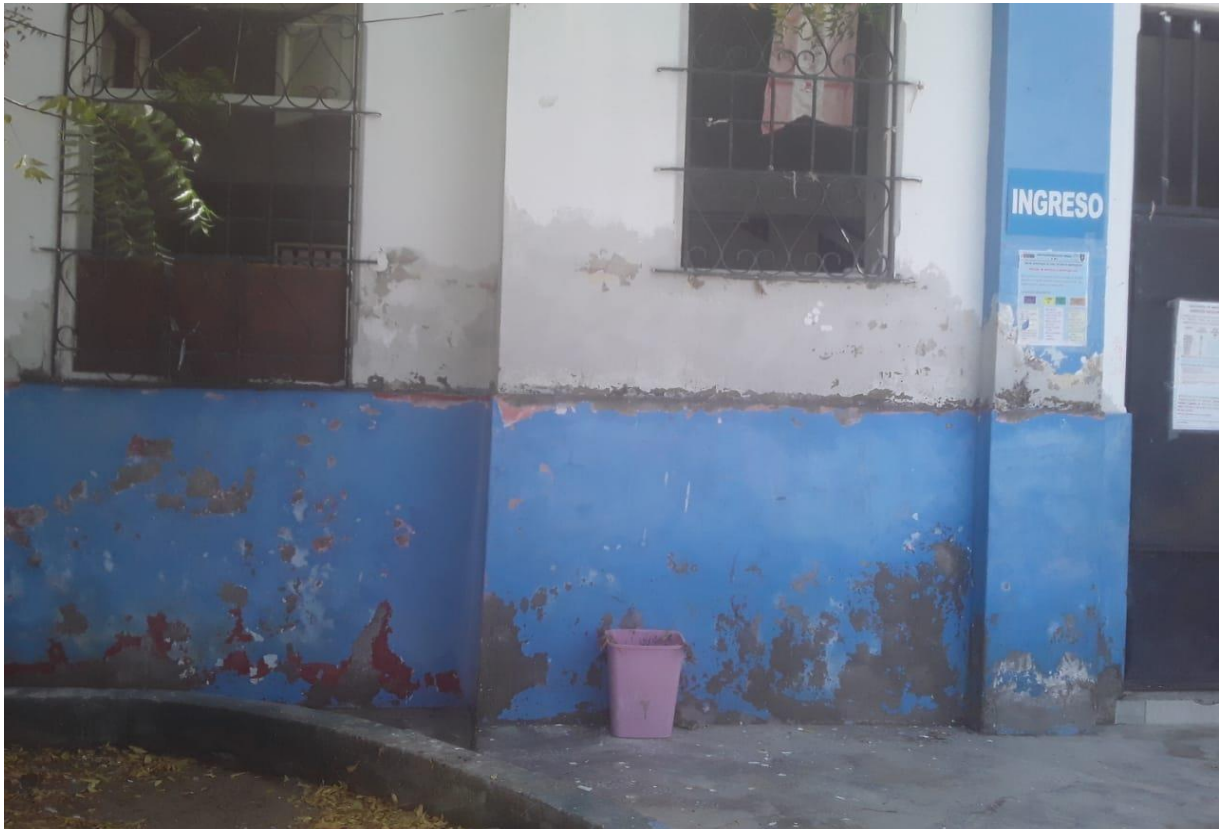
Figura 5 identificación de patologías en la fachada de la vivienda

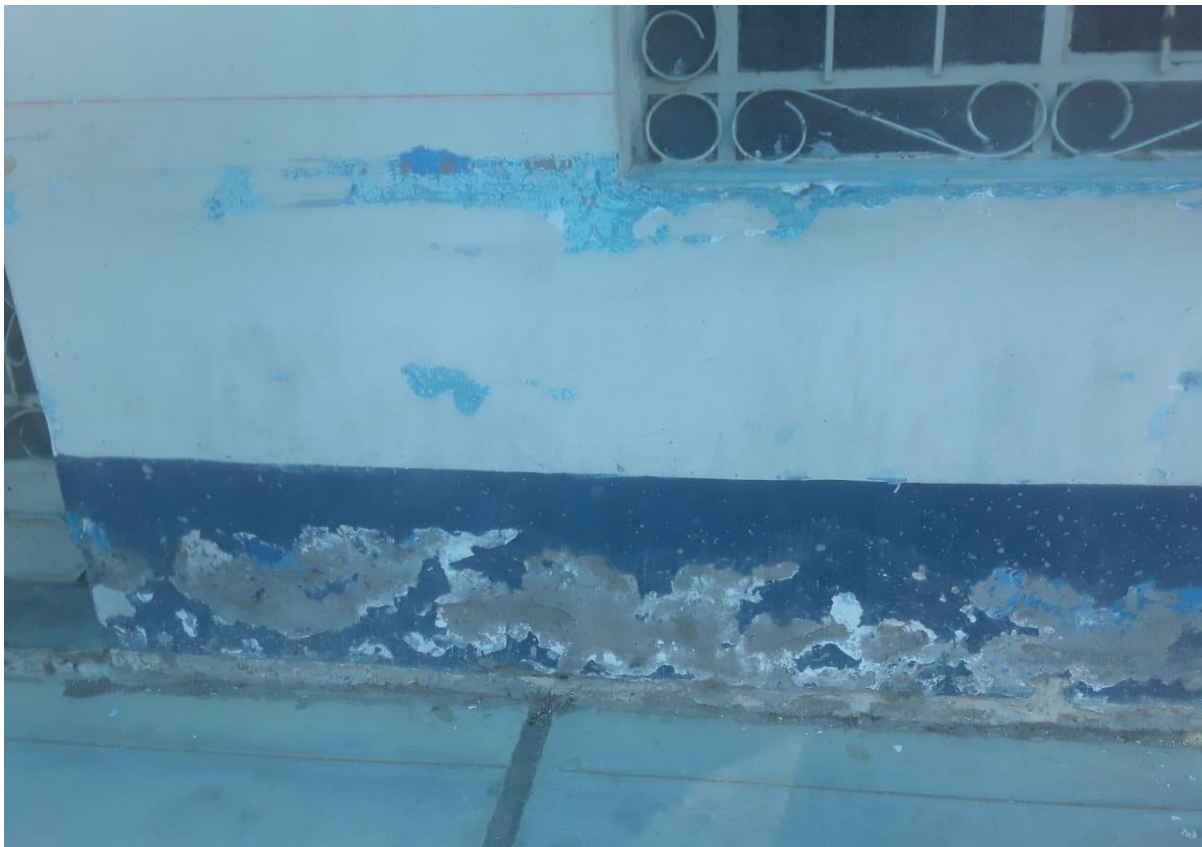
Figura 6 identificación de descascaramiento producto de la humedad

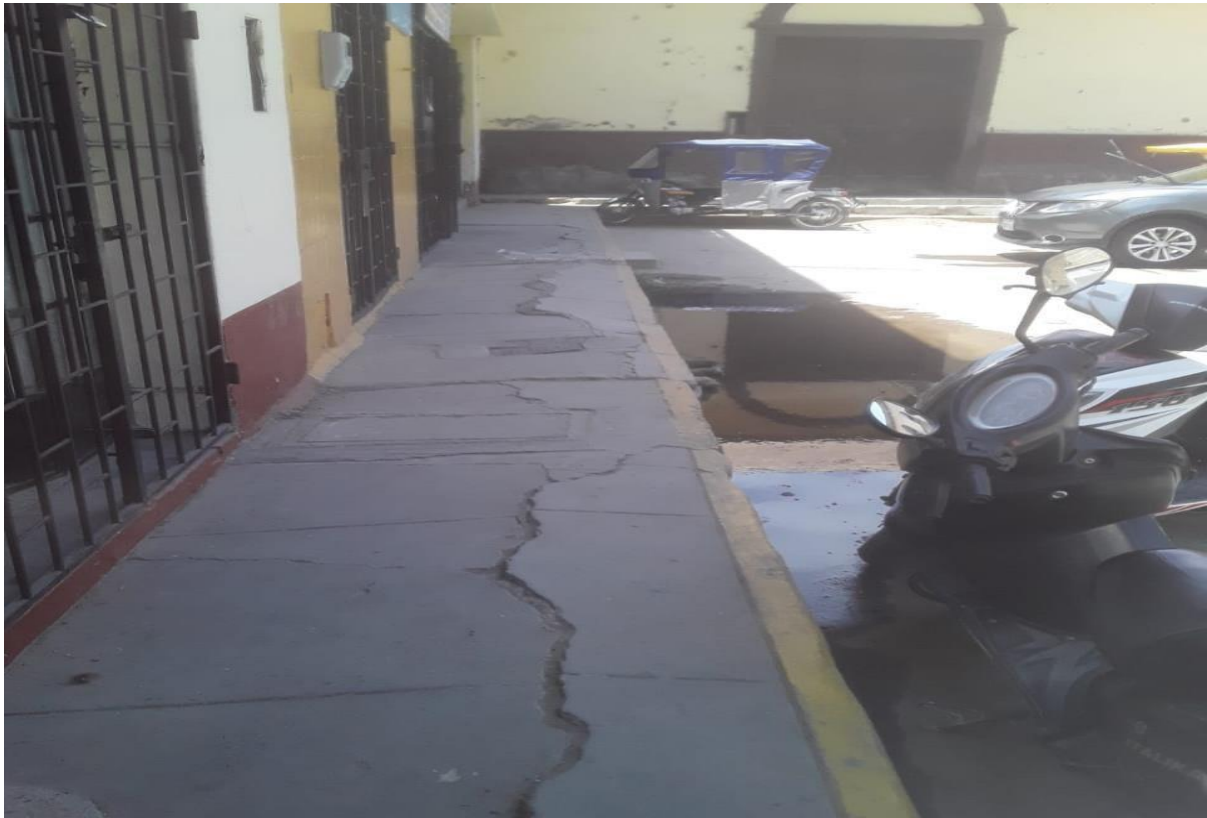
Figura 7 identificación de grietas en las veredas

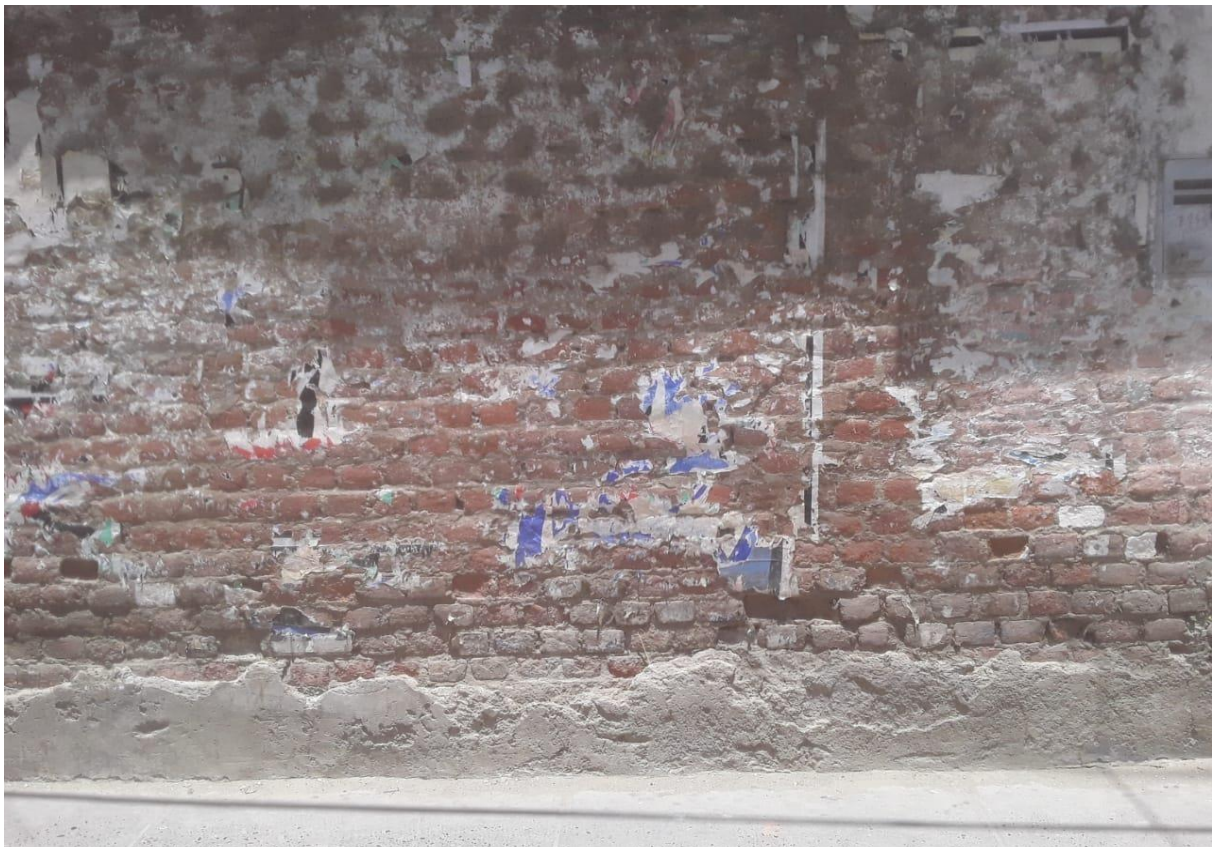
Figura 8 eflorescencias en la fachada de la vivienda
