**Análisis de vulnerabilidad sísmica para evaluar viviendas  
autoconstruidas de albañilería confinada utilizando la inspección visual –  
planicies de Jicamarca-anexo 08 Huarochirí**

**TESIS PARA OBTENER EL TÍTULO DE PROFESIONAL DE:  
INGENIERO CIVIL**

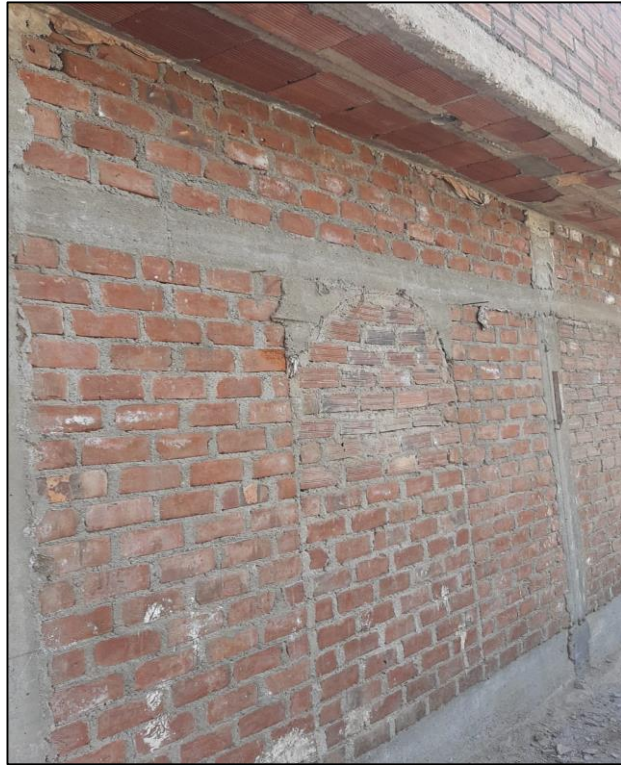
Figura 1. Proyección de puerta clausurada. Fuente propia

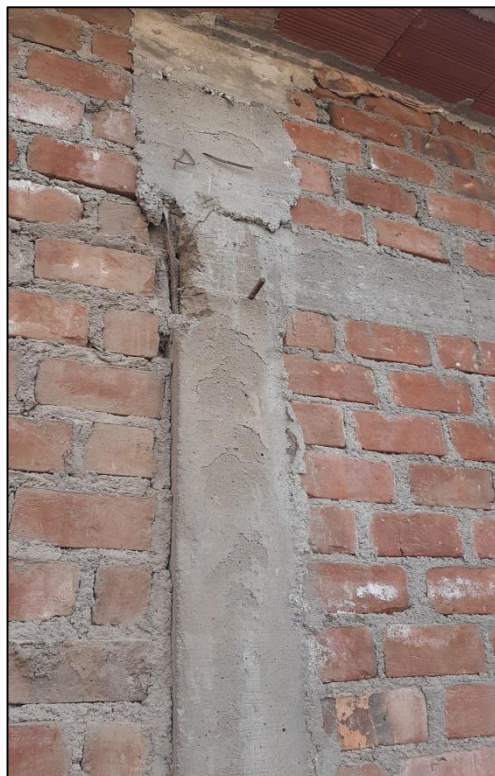
Figura 2. Fierro expuesto de una de las columnas y el no trenzado de los muros a la columna. Fuente Propia.

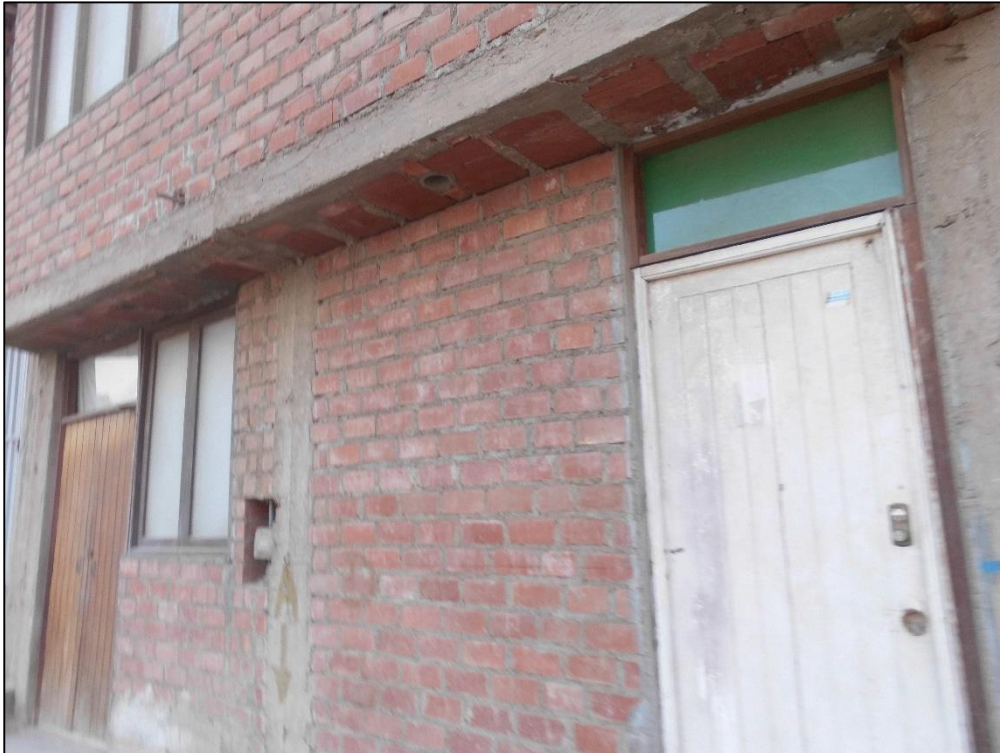
Figura 3. El hexágono para la entrada de luz se encuentra ubicada en las viguetas.  
Fuente propia.

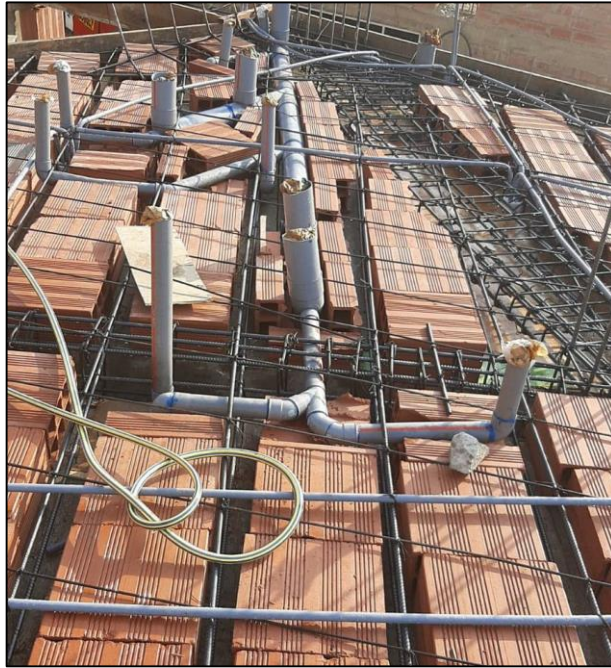
Figura 8. Instalaciones Sanitarias, paso de tubería por una viga peraltada. Fuente Propia.

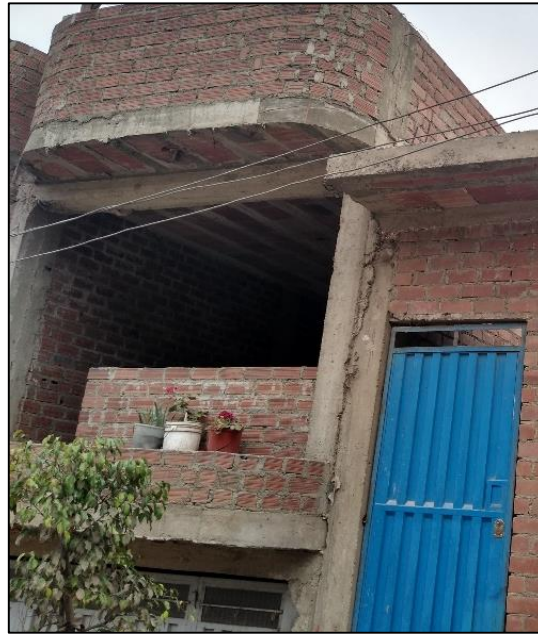
Las viviendas se encuentran prácticamente uno encima de otro, los principales factores que sucede es para ganar espacio en su construcción como consecuencia invaden al lote aledaño. La falta de juntas sísmicas ocasiona problemas a la estructura ya que no serían independientes en su desplazamiento.

Figura 27. Insuficiencia de juntas sísmica. Fuente propia.

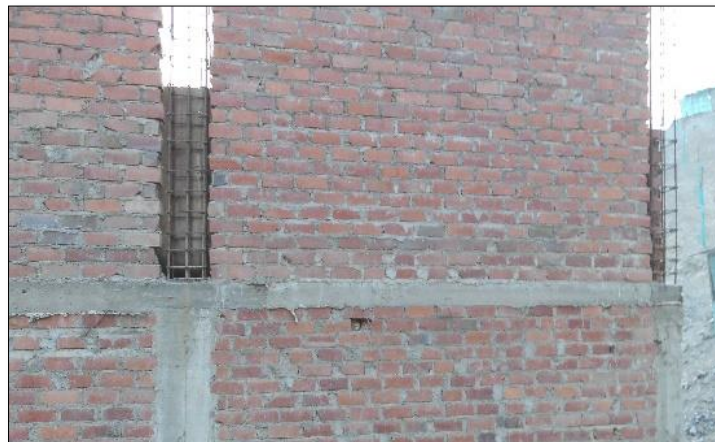
La tabiquería en las viviendas autoconstruidas es muy común por el motivo que se edifica con los recursos que tienen en ese mismo instante, por lo cual si le falta algún material lo dejan a medias proyectándose a terminar en un tiempo cercano.

Figura 28 Tabiquería no arriostrada en el segundo piso. Fuente propia.

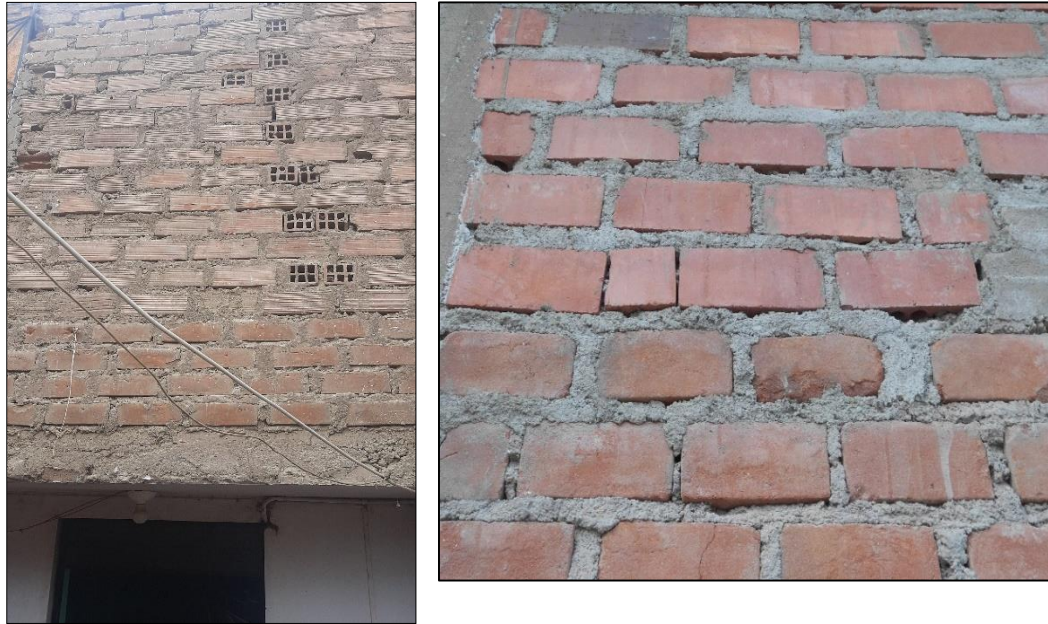
Con respecto a los muros de ladrillo pandereta fueron utilizados en su mayoría en el segundo piso para divisiones y parapetos de los cuales no son recomendables por presentarse fallas por su fragilidad en un suceso de sismo sufriendo rupturas o colapso al volteo, el uso de este material es por ser muy económico y liviano para la construcción de más pisos y generalmente más usado en este tipo de albañilería confinada.

Figura 29. Muros portantes y no portantes de ladrillo pandereta

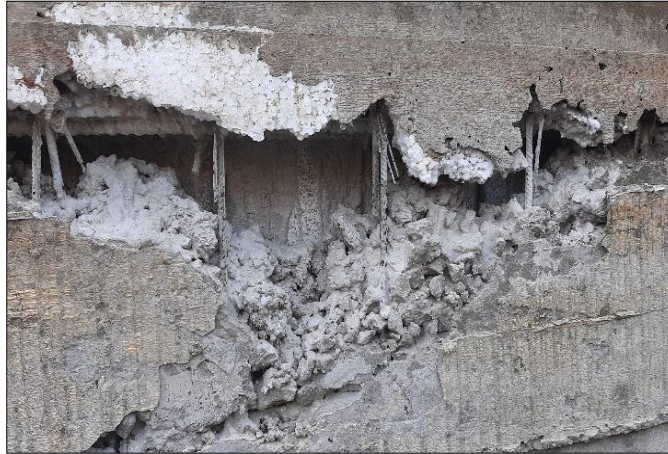
En su mayor parte las viviendas tienen este tipo de problemas por cuestiones que el concreto no se encuentra en una su mezcla establecida, ya que todo es calculado empíricamente, que al ser vaciado en los encofrados respectivos de columnas y vigas no perciben el llenado completamente teniendo como resultados vacíos llamado cangrejas.

Figura 30. Cangrejera en una viga peraltada. Fuente Propia

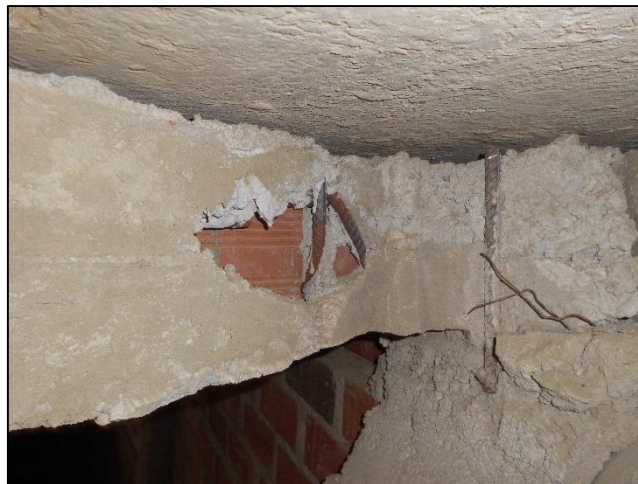
La corrosión en relación al concreto armado puede deteriorar gravemente la estructura disminuyendo la resistencia del acero con el concreto teniendo como resultado colapso sin estar sometido a un sismo, como se puede apreciar en la imagen el acero de refuerzo está expuesto considerando que la zona donde encuentra la investigando está sometido a la humedad.

Figura 31. Acero de refuerzo de viga corroída. Fuente Propia.

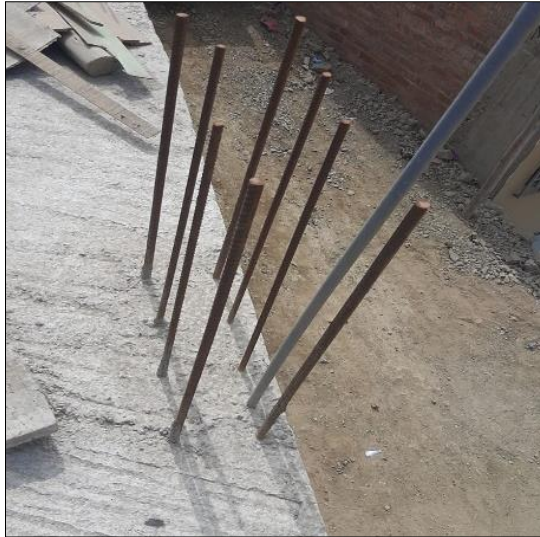
En su mayoría el acero de refuerzo en todas las viviendas se encuentra expuestas a la intemperie en algunos casos se encuentran protegías con una capa fina de concreto pero el resto solo está libre sin ningún cuidado, como se aprecia en la imagen siguiente aceros de columnas expuestas sin ningún cuidado.

Figura 32. Acero expuesto de columnas sin ninguna protección. Fuente Propia.

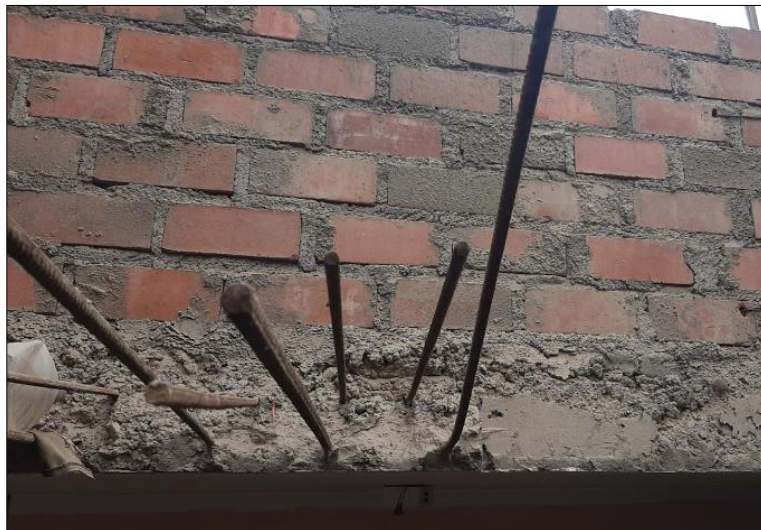
En algunas viviendas inconclusas por cuestiones económicas se ha tenido el acero expuesto de los empalmes para las escaleras con la finalidad que un futuro se continuara la construcción dejando expuesto al acero como se aprecia en la imagen.

Figura 33. Acero de empalme para la escalera expuesto. Fuente Propia.

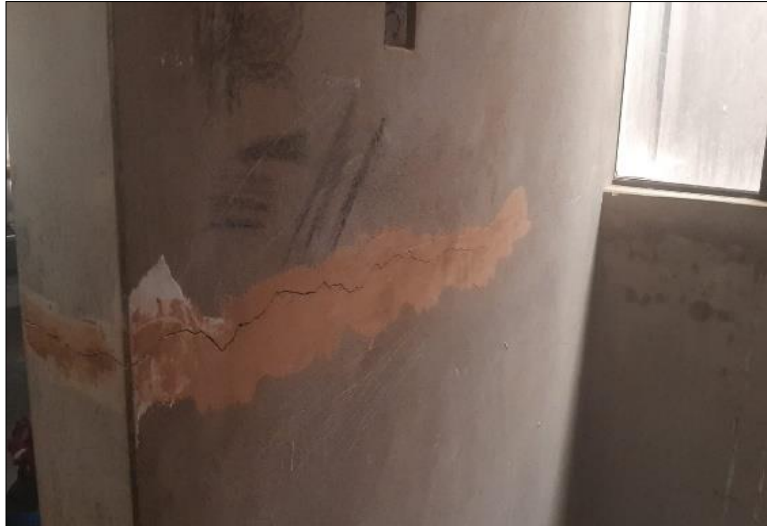
Se observaron grietas en las viviendas encuestadas de acuerdo a los comentarios de los residentes las grietas poco a poco se fueron notándose por los sismos que sucede en la costa peruana, mayormente se observa en muros de tabiquería, como se aprecia en la imagen.

Figura 34. Muro de tabiquería agrietado horizontalmente. Fuente Propia.

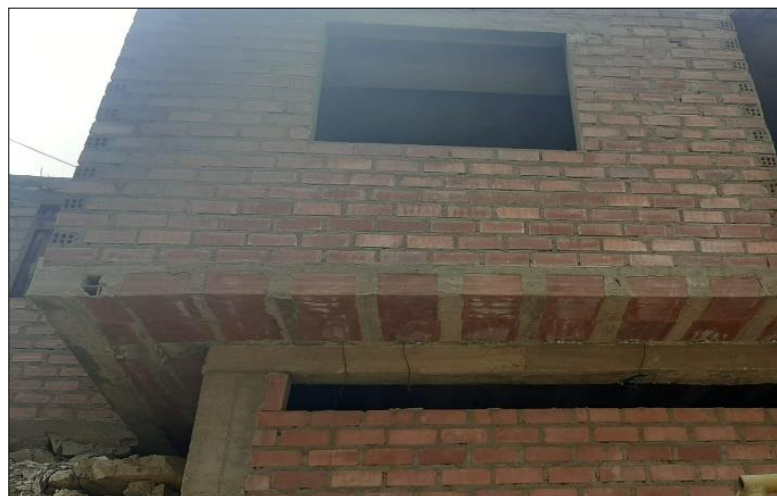
La falta de vigas de solera es muy común en viviendas autoconstruidas por cuestiones que son empíricamente elaborados según el criterio del albañil, por ello tenemos como resultado lo que se aprecia en la fotografía la falta de la viga de solera desestabiliza el comportamiento como estructura de la loza aligerada.

Figura 35. Falta de vigas de solera. Fuente Propia.

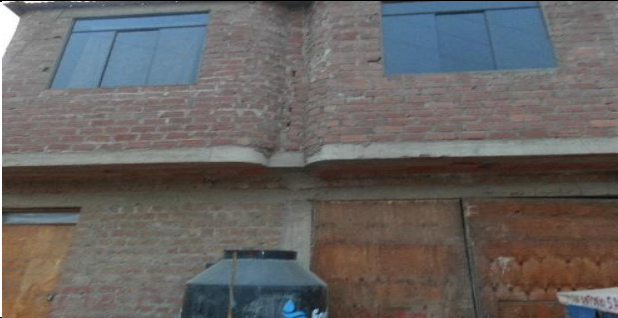
<p>La fachada del segundo piso está construido con ladrillo pandereta.</p>	
<b>Breve descripción: VISTA DE FACHADA</b>

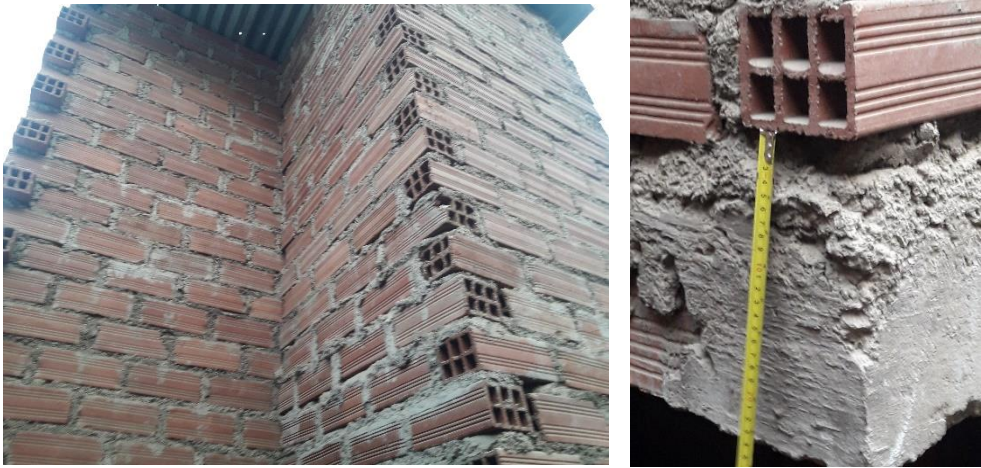
<p>El segundo piso está construido con ladrillo pandereta y las juntas entre ladrillo son de diferentes medidas además se observa falta de vigas.</p>	
<b>Breve descripción: VISTA DE LADRILLO</b>

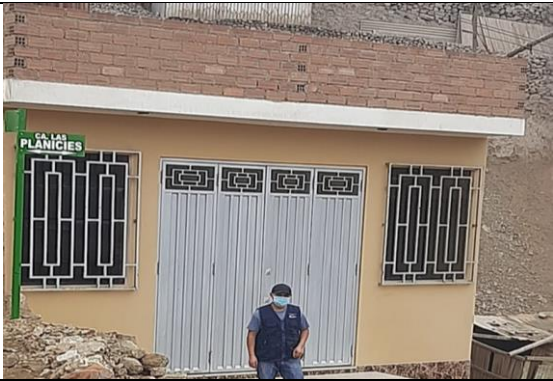
<b>Observaciones presentes en la Vivienda Vulnerable</b>
<b>Breve descripción: VISTA DE LA FACHADA</b>		<p>En la fachada se aprecia que el segundo solo tiene parapeto.</p>

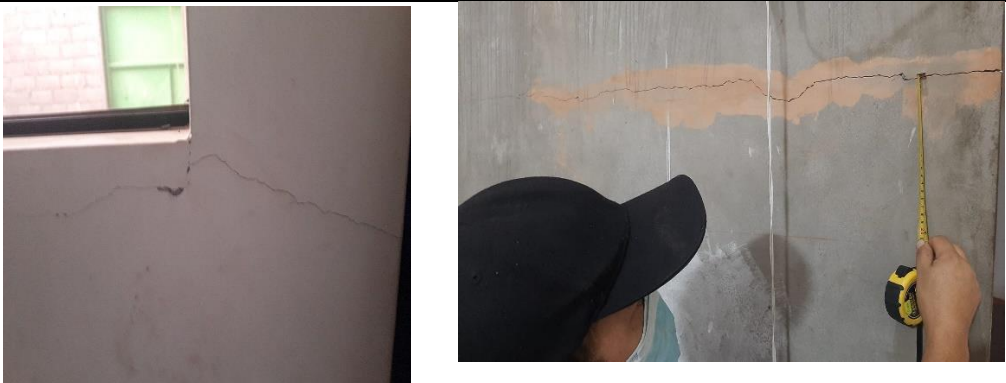
<p>En el segundo piso se observa que está construido con ladrillo pandereta, además tiene fisuras en varios muros.</p>	
<b>Breve descripción: VISTA DE FISURAS EN MUROS</b>

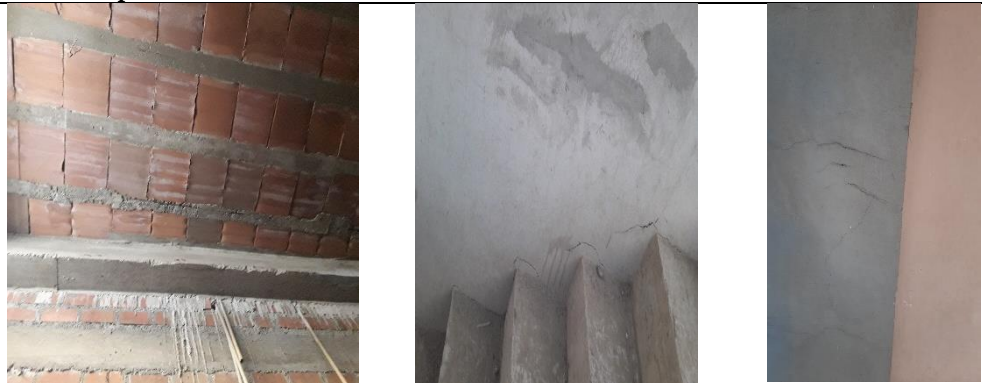
<p>Las viguetas de diferentes medidas y acero expuesto, vigas con cangrejera, tuberías expuesto y columnas con fisuras.</p>	
<b>Breve descripción: VISTA DE COLUMNAS Y TECHO</b>

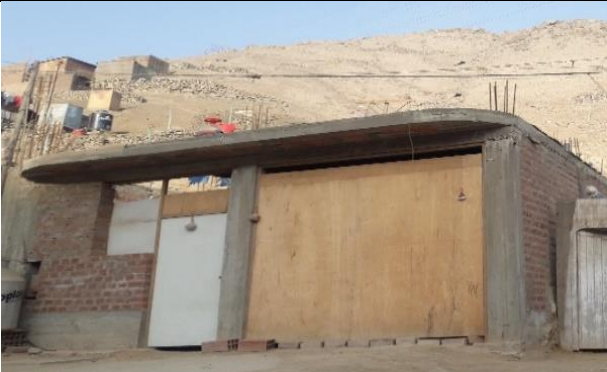
<b>Observaciones presentes en la Vivienda Vulnerable</b>	
En la fachada se observa en la unión viga columna existe cangrejera.	
<b>Breve descripción: VISTA DE LA FACHADA</b>

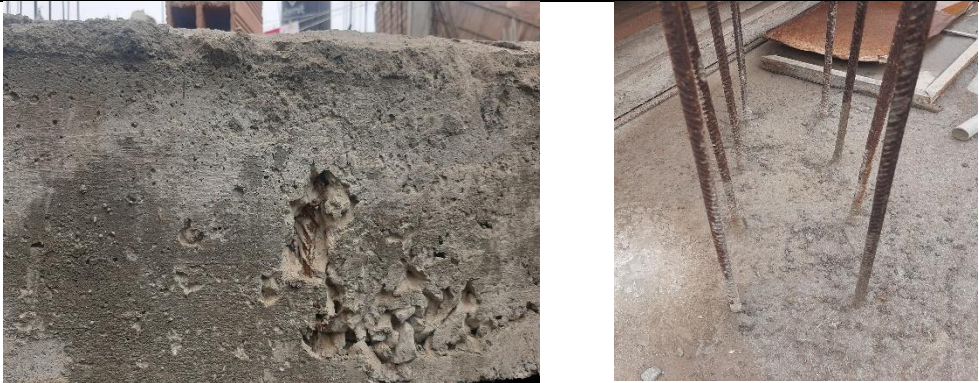
Aceros expuestos en la viga, aceros de columnas con oxido	
<b>Breve descripción: VISTA DE VIGAS Y ACEROS EXPUESTOS</b>
